Opgesteld: 28 feb 2017

Inventarisatie lijst 2019

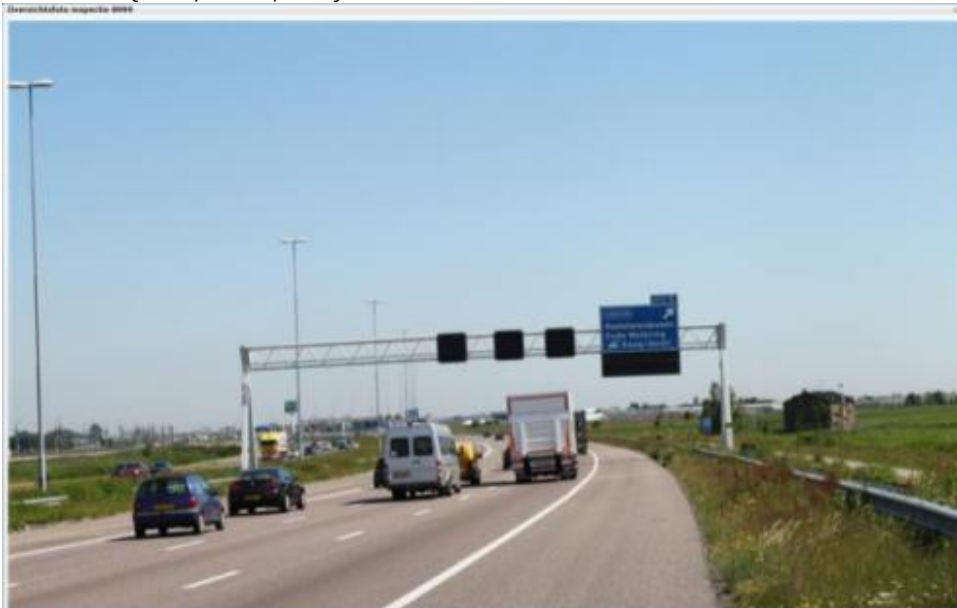
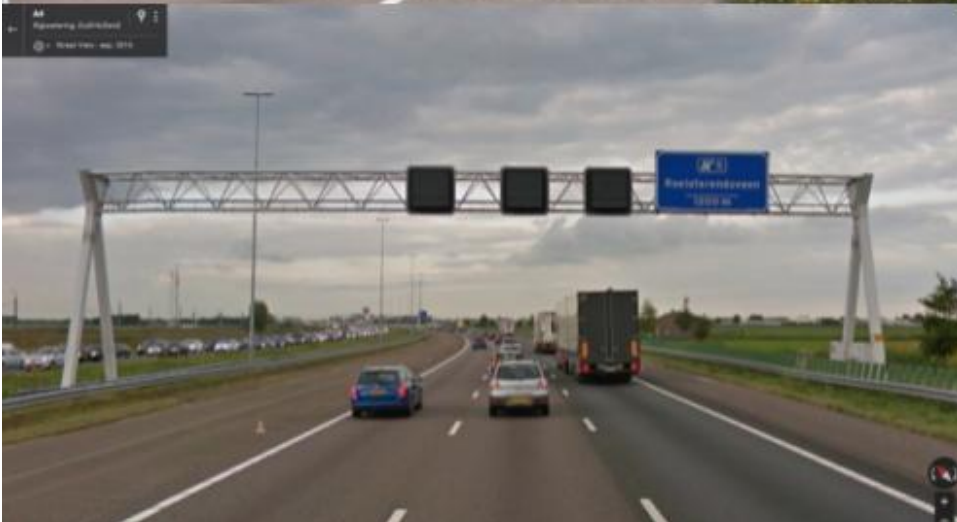
VDC-8999. {2004, RW04,CB-1}

Paspoort		Inspectieformulier		Kassa		Instandhoudingsplan		Fotos		Wijzigingen		Rapport	
Algemeen													
Algemeen													
Pitten:		Naam inspecteur:		T. van der Kolk en M. Blom		Waar:		Zonnig					
Inspectie zoeken		Inspectie datum:		17-6-2018		Temperatuur:		22					
Constructie nr. 8999													
Netverklachtel													
<input type="button" value="Zieken"/>													
Kolom													
Links													
L1		Bevestiging kolommen onderbouw		MVT									
L2		Lokjes, plaatjes e.d.		MVT									
L3		Toestand van de conservering		MVT									
L4		Toestand kolomvoeten (scheuren/deuken etc.)		Goed									
L5		Aandring (bevestiging)		MVT									
Rechts													
R1		Bevestiging kolommen onderbouw		Goed									
R2		Lokjes, plaatjes e.d.		Goed									
R3		Toestand van de conservering		Goed									
R4		Toestand kolomvoeten (scheuren/deuken etc.)		Goed									
R5		Aandring (bevestiging)		Goed

Scheefstand in mm per 2,0 m		Voor		Zijde							
KLOOF Links													
KLOOF Rechts		21											
Ligger													
Links													
1		Toestand van conservering		Goed									
2		Bevestigingen van bodem/signaalgevers		Goed									
Gleedrode													
1		Poot		RV		Lokatie							
2		Poot				Lokatie							
3		Poot				Lokatie							
Overige bijzonderheden													
Rechter kolomvoet is vervuld met afgroei.													
Overzichts foto													
Map

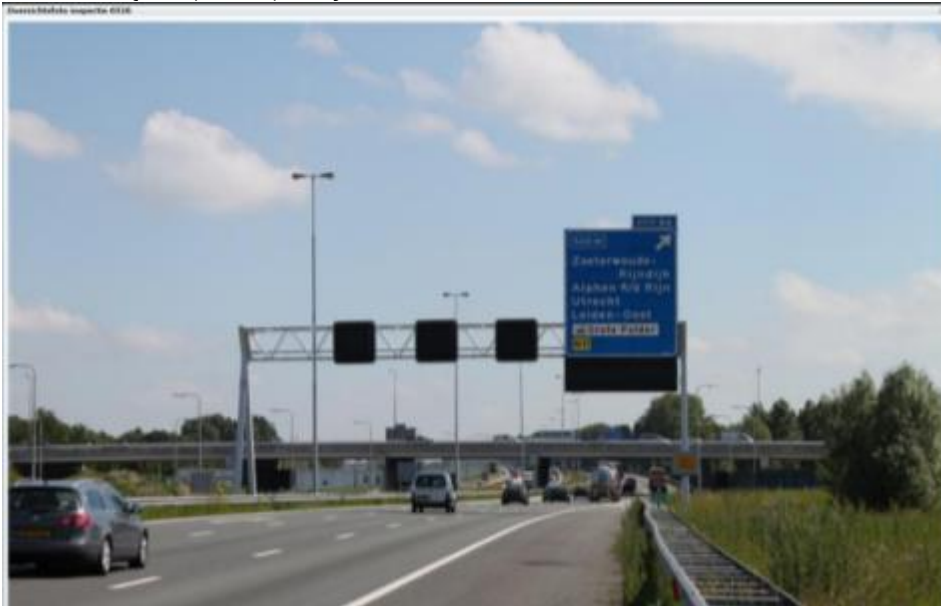
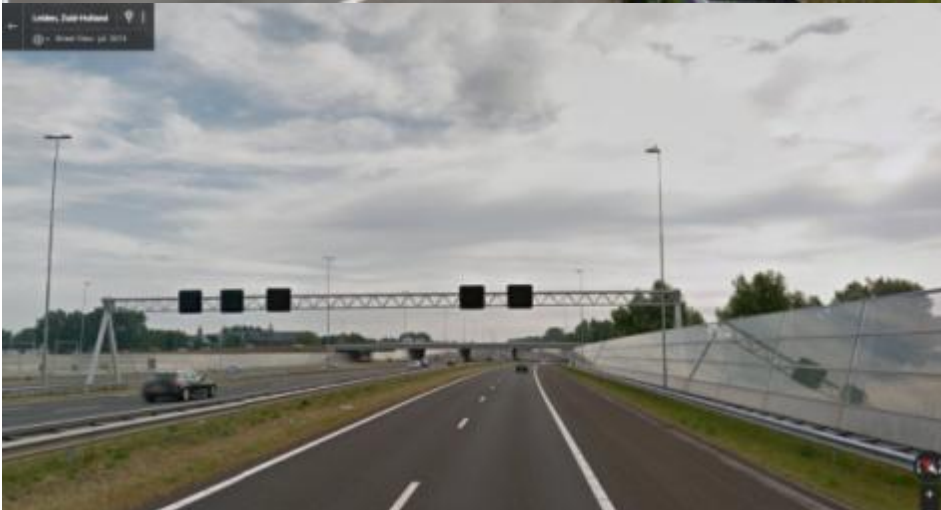
Is waarschijnlijk met reconstructie A4 vervangen
VDC-6536. {1997, RW04,CB-1}

Paasport	Inspectieresultaat	Risico	Standhoudingsplan	Fotos	Wijzigingen	Rapport																																										
<p>Algemeen</p> <p>Algemeen</p> <p>Naam inspecteurs: T. van der Kolk en M. Blom Waar: Half Beroekt</p> <p>Inspectie datum: 16-6-2010 IS Temperatuur: 20</p>																																																
<p>Kolom</p> <table border="0"> <tr> <td>Links</td> <td></td> <td></td> </tr> <tr> <td>L1</td> <td>Bevestiging kolommen onderbouw</td> <td>MVT</td> </tr> <tr> <td>L2</td> <td>Lukjes, plaatjes e.d.</td> <td>MVT</td> </tr> <tr> <td>L3</td> <td>Toestand van de conservering</td> <td>Slecht</td> </tr> <tr> <td>L4</td> <td>Toestand kolompoten (scheuren/deuken etc.)</td> <td>Slecht</td> </tr> <tr> <td>L5</td> <td>Aandring (bevestiging)</td> <td>MVT</td> </tr> <tr> <td>Rechts</td> <td></td> <td></td> </tr> <tr> <td>R1</td> <td>Bevestiging kolommen onderbouw</td> <td>Goed</td> </tr> <tr> <td>R2</td> <td>Lukjes, plaatjes e.d.</td> <td>Matig</td> </tr> <tr> <td>R3</td> <td>Toestand van de conservering</td> <td>Slecht</td> </tr> <tr> <td>R4</td> <td>Toestand kolompoten (scheuren/deuken etc.)</td> <td>Goed</td> </tr> <tr> <td>R5</td> <td>Aandring (bevestiging)</td> <td>Goed</td> </tr> </table> <p>Scheefstand in min per 2,0 m</p> <table border="1"> <tr> <td>Voor</td> <td>Zijde</td> </tr> <tr> <td>KILOM Links</td> <td></td> </tr> <tr> <td>KILOM Rechts</td> <td>3</td> </tr> </table>							Links			L1	Bevestiging kolommen onderbouw	MVT	L2	Lukjes, plaatjes e.d.	MVT	L3	Toestand van de conservering	Slecht	L4	Toestand kolompoten (scheuren/deuken etc.)	Slecht	L5	Aandring (bevestiging)	MVT	Rechts			R1	Bevestiging kolommen onderbouw	Goed	R2	Lukjes, plaatjes e.d.	Matig	R3	Toestand van de conservering	Slecht	R4	Toestand kolompoten (scheuren/deuken etc.)	Goed	R5	Aandring (bevestiging)	Goed	Voor	Zijde	KILOM Links		KILOM Rechts	3

Links																																																
L1	Bevestiging kolommen onderbouw	MVT																																														
L2	Lukjes, plaatjes e.d.	MVT																																														
L3	Toestand van de conservering	Slecht																																														
L4	Toestand kolompoten (scheuren/deuken etc.)	Slecht																																														
L5	Aandring (bevestiging)	MVT																																														
Rechts																																																
R1	Bevestiging kolommen onderbouw	Goed																																														
R2	Lukjes, plaatjes e.d.	Matig																																														
R3	Toestand van de conservering	Slecht																																														
R4	Toestand kolompoten (scheuren/deuken etc.)	Goed																																														
R5	Aandring (bevestiging)	Goed

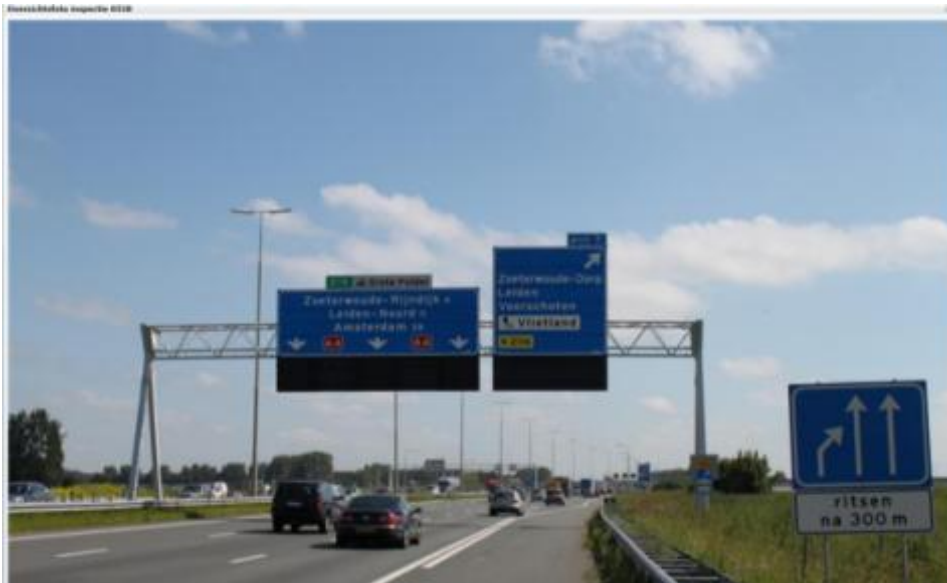
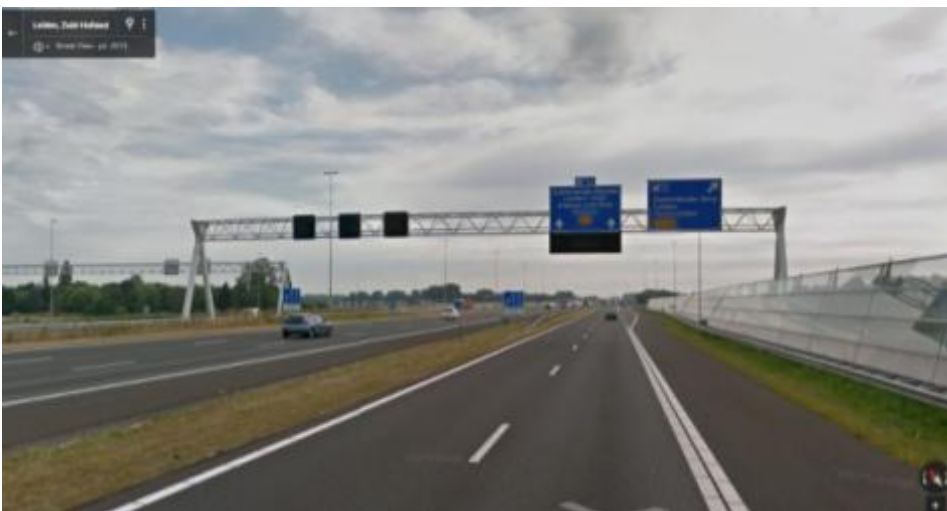
VDC-6538. {1997, RW04,CB-1}

Paspoort		Inspectieformulier		Risico		Standhoudingsplan		Foto's		Wijzigingen		Rapport	
Algemeen													
Algemeen													
Naam inspecteurs		T. van der Kolk en M. Blom				Waar		Staf Bevoegd					
Inspectie datum		16-6-2020				ROM		Temperatuur		20			
Kelem													
Links													
L1		Bevestiging kolommen onderbouw		MVT									
L2		Lukjes, plaatjes e.d.		MVT									
L3		Toestand van de conservering		Matig									
L4		Toestand kolomgaten (scheuren/deuken etc.)		Goed									
L5		Aandring (bevestiging)		MVT									
Rechts													
R1		Bevestiging kolommen onderbouw		Goed									
R2		Lukjes, plaatjes e.d.		Matig									
R3		Toestand van de conservering		Matig									
R4		Toestand kolomgaten (scheuren/deuken etc.)		Goed									
R5		Aandring (bevestiging)		Goed									
		Scheefstand in mm per 2,0 m											
		Voor		Zijde									
		KIDOM LINKS											
		KIDOM Rechts		24									
Ligger

Links													
1		Toestand van conservering		Goed									
2		Bevestigingen van borden/signaalgivers		Matig									
Diabrode													
1		.Poot		RA		Lokatie							
2		.Poot		RA		Lokatie							
3		.Poot				Lokatie							
Overige bijzonderheden													
Portaal is vervuld met algengroei.													
Overzichts foto													
Map

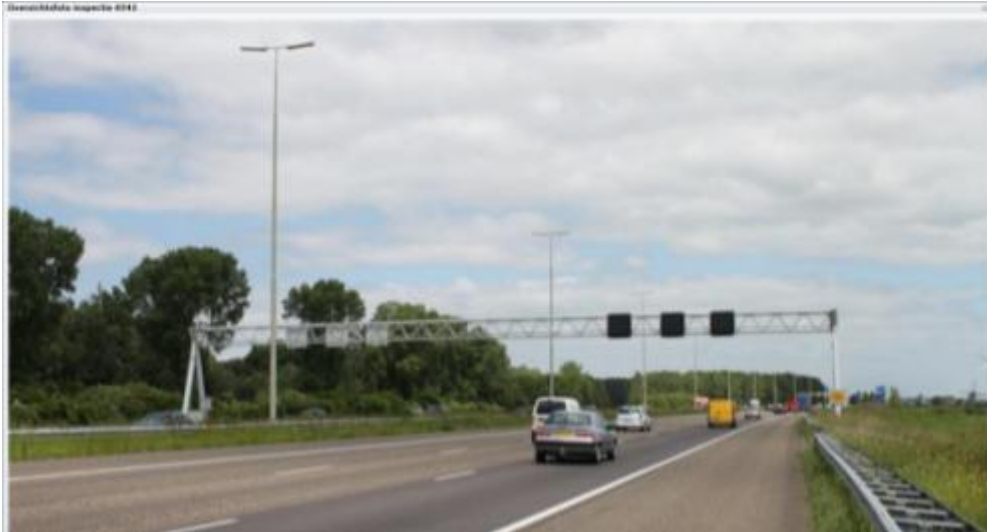
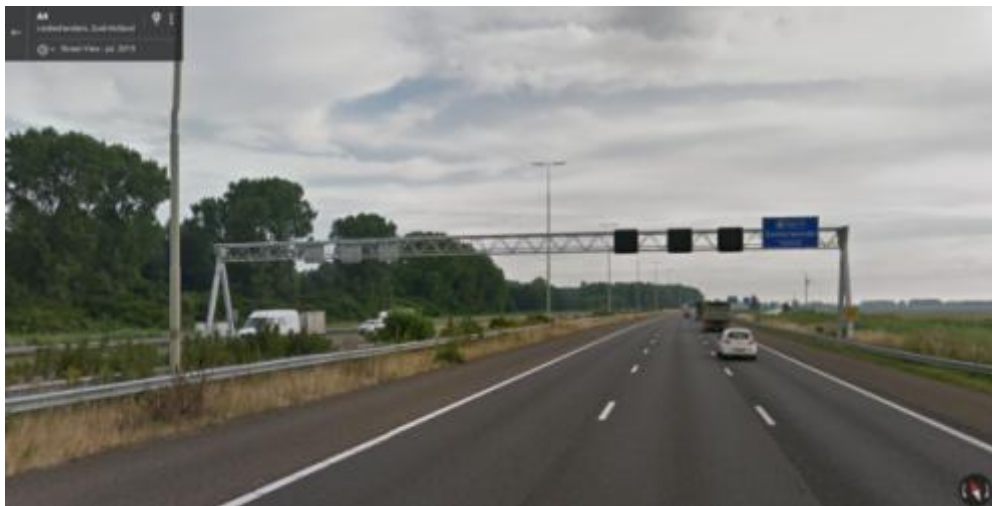
VDC-6542. {1997, RW04,CB-1}

6542 (1997) Type CB-1, Ligger 1600mm (168,3*16mm),L=50,5m, (was 52m) tek. A114114	Portaal uitgerust met nieuwe bebording. Staat van conservering kolommen en ligger goed; Scheefstand is buiten de tolerantie van max. 50 mm.
6234 (1994) Type CB-1, Ligger 1600mm (127*16mm),L=24,5m, (was 24m) tek. A101271	Staat conservering kolommen matig. Conservering ligger goed. Scheefstand is buiten de tolerantie van max. 50 mm.
5046 (1987) Type CB-1, Ligger 1600mm (127*12,5mm),L=17,5m, (was 16.5m) tek. A79609	Staat conservering kolommen matig. Conservering ligger goed. Scheefstand is buiten de tolerantie van max. 50 mm.
6781 (1996) Type CB-1, Ligger 1600mm (127*16mm), L=25m,(was 24m) tek. A101271	Staat conservering kolommen matig. Conservering ligger matig. Scheefstand is buiten de tolerantie van max. 50 mm.
8071 (1997) Type CB-1, Ligger 1600mm (127*12,5mm),L=27m, tek. A101270	Portaal uitgerust met nieuwe bebording. Staat van conservering kolommen matig en ligger goed; Scheefstand is buiten de tolerantie van max. 50 mm.

Links		
L1	Bevestiging kolommen onderbouw	<input type="button" value="Goed"/>
L2	Lukjes, plaatjes e.d.	<input type="button" value="Matig"/>
L3	Toestand van de conservering	<input type="button" value="Goed"/>
L4	Toestand kolomnoten (scheuren/deuken etc.)	<input type="button" value="Goed"/>
L5	Aarding (bevestiging)	<input type="button" value="Goed"/>
Rechts		
R1	Bevestiging kolommen onderbouw	<input type="button" value="Goed"/>
R2	Lukjes, plaatjes e.d.	<input type="button" value="Goed"/>
R3	Toestand van de conservering	<input type="button" value="Goed"/>
R4	Toestand kolomnoten (scheuren/deuken etc.)	<input type="button" value="Goed"/>
R5	Aarding (bevestiging)	<input type="button" value="Goed"/>

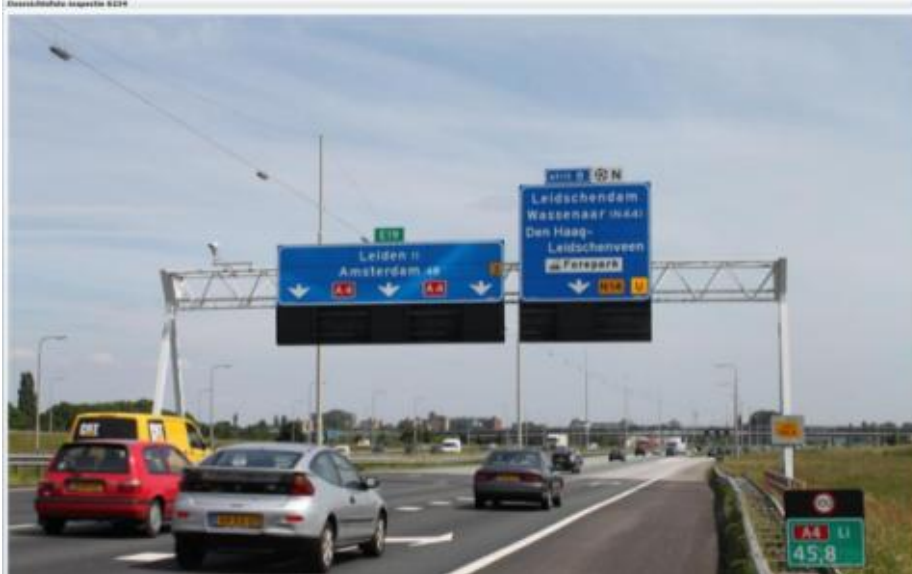
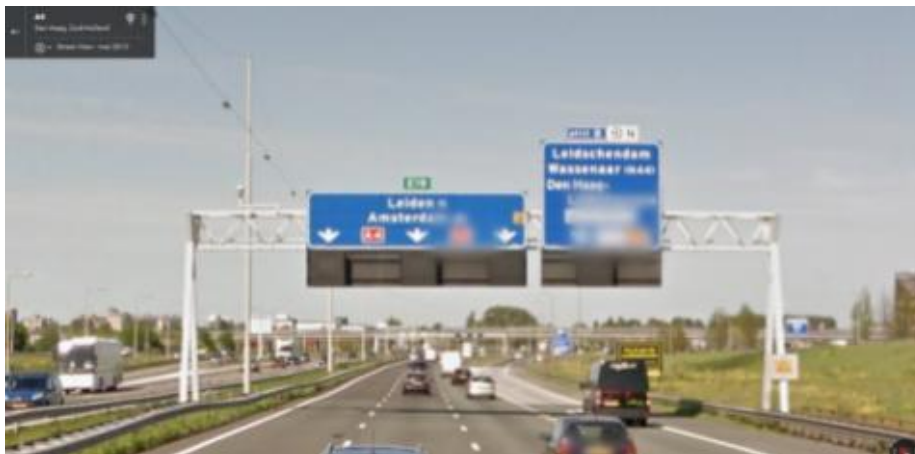
VDC-6234. {1994, RW04,CB-1}

<p>Scheefstand is min per 2,0 m</p> <p>Voor Zijde</p> <p>KOLOM Links <input type="text"/></p> <p>KOLOM Rechts 21</p>							Links	L1 Bevestiging kolommen onderbouw	MVT		L2 Luljes, plaatjes e.d.	MVT		L3 Toestand van de conservering	Matig		L4 Toestand kolompoten (scheuren/deuken etc.)	Goed		L5 Aandring (bevestiging)	MVT	Rechts	R1 Bevestiging kolommen onderbouw	Goed		R2 Luljes, plaatjes e.d.	Goed		R3 Toestand van de conservering	Slecht		R4 Toestand kolompoten (scheuren/deuken etc.)	Goed		R5 Aandring (bevestiging)	Goed
Links	L1 Bevestiging kolommen onderbouw	MVT																																		
	L2 Luljes, plaatjes e.d.	MVT																																		
	L3 Toestand van de conservering	Matig																																		
	L4 Toestand kolompoten (scheuren/deuken etc.)	Goed																																		
	L5 Aandring (bevestiging)	MVT																																		
Rechts	R1 Bevestiging kolommen onderbouw	Goed																																		
	R2 Luljes, plaatjes e.d.	Goed																																		
	R3 Toestand van de conservering	Slecht																																		
	R4 Toestand kolompoten (scheuren/deuken etc.)	Goed																																		
	R5 Aandring (bevestiging)	Goed																																		
<p>Ligger</p> <p>Links</p> <p>1 Toestand van conservering Goed</p> <p>2 Bevestigingen van border/signaalgevers Goed</p>																																				
<p>Elektrode</p> <p>1 -Poot BV Lokaal <input type="checkbox"/></p> <p>2 -Poot <input type="checkbox"/> Lokaal <input type="checkbox"/></p> <p>3 -Poot <input type="checkbox"/> Lokaal <input type="checkbox"/></p>																																				
<p>Overige bijzonderheden</p> <p>Beugels kabelgoot zijn gecorrigeerd.</p>																																				
<p>Filter: Rijbewijzenstaat Dins</p> <p>Inspectie zoeken</p> <p>Constructie nr. 6234</p> <p>Netwerkbekabel</p> <p>Zieken</p>		<p>Overzichtsfoto</p> <p>Map</p>

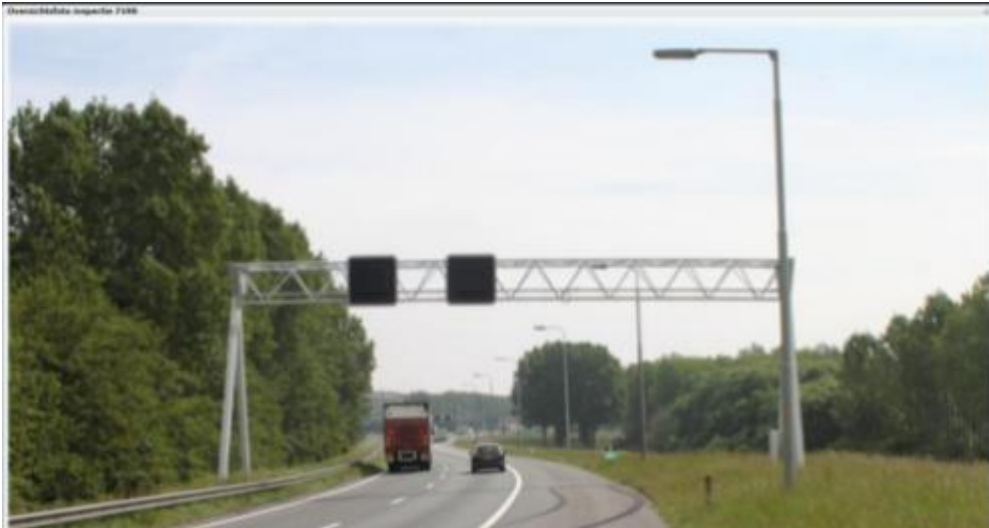
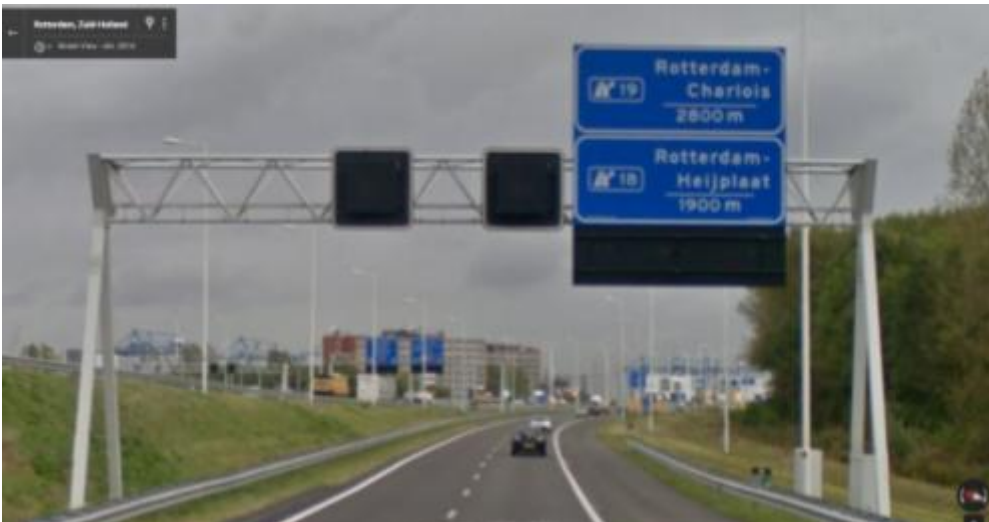
Constructie nr. : 7198
 Locatie : A4R, 76,590
 VDC-7198. {1998, RW04,A-1}

<table><tr> <td>Links</td> <td>L1 Bevestiging kolommen onderbouw</td> <td>MVT</td> <td></td> <td colspan="2">Ligger</td> <td colspan="2">Links</td> <td colspan="2">1 Toestand van conservering</td> <td>Goed</td> <td colspan="2"></td> <td></td> </tr><tr> <td></td> <td>L4 Toestand kolomgaten (scheuren/deuken etc.)</td> <td>Slecht</td> <td></td> <td colspan="2"></td> <td colspan="2">2 .Poet</td> <td></td> <td>Lokate</td> <td></td> <td></td> <td></td> <td></td> </tr></table>

<p>Scheefstand in mm per 2,0 m Voor: KDOIW Links: [] Zijde: [] Rechts: KDOIW Rechts: 21</p>														Links	L1 Bevestiging kolommen onderbouw	MVT		Ligger		Links		1 Toestand van conservering		Goed					L2 Luktjes, plaatjes e.d.	MVT				2 Besettingen van borden/signaalgevers		Goed							L3 Toestand van de conservering	Matig				Dieprode		1 .Poet		AA	Lokate	-			L4 Toestand kolomgaten (scheuren/deuken etc.)	Slecht				2 .Poet			Lokate						L5 Aandring (bevestiging)	MVT				3 .Poet			Lokate					Rechts	R1 Bevestiging kolommen onderbouw	Goed				Overige bijzonderheden		Ligger en linker kolompoet zijn vervuld							R2 Luktjes, plaatjes e.d.	Matig													R3 Toestand van de conservering	Goed													R4 Toestand kolomgaten (scheuren/deuken etc.)	Goed													R5 Aandring (bevestiging)	Goed											
Links	L1 Bevestiging kolommen onderbouw	MVT		Ligger		Links		1 Toestand van conservering		Goed																																																																																																																																															
	L2 Luktjes, plaatjes e.d.	MVT				2 Besettingen van borden/signaalgevers		Goed																																																																																																																																																	
	L3 Toestand van de conservering	Matig				Dieprode		1 .Poet		AA	Lokate	-																																																																																																																																													
	L4 Toestand kolomgaten (scheuren/deuken etc.)	Slecht				2 .Poet			Lokate																																																																																																																																																
	L5 Aandring (bevestiging)	MVT				3 .Poet			Lokate																																																																																																																																																
Rechts	R1 Bevestiging kolommen onderbouw	Goed				Overige bijzonderheden		Ligger en linker kolompoet zijn vervuld																																																																																																																																																	
	R2 Luktjes, plaatjes e.d.	Matig																																																																																																																																																							
	R3 Toestand van de conservering	Goed																																																																																																																																																							
	R4 Toestand kolomgaten (scheuren/deuken etc.)	Goed																																																																																																																																																							
	R5 Aandring (bevestiging)	Goed																																																																																																																																																							
<p>Filter: Rijtoestand: Dins</p> <p>Inspectie zoeken</p> <p>Constructie nr.: 7198</p> <p>Netwerktoelating: []</p> <p>Zoeken</p>		<p>Overzicht foto</p> <p>Map</p>

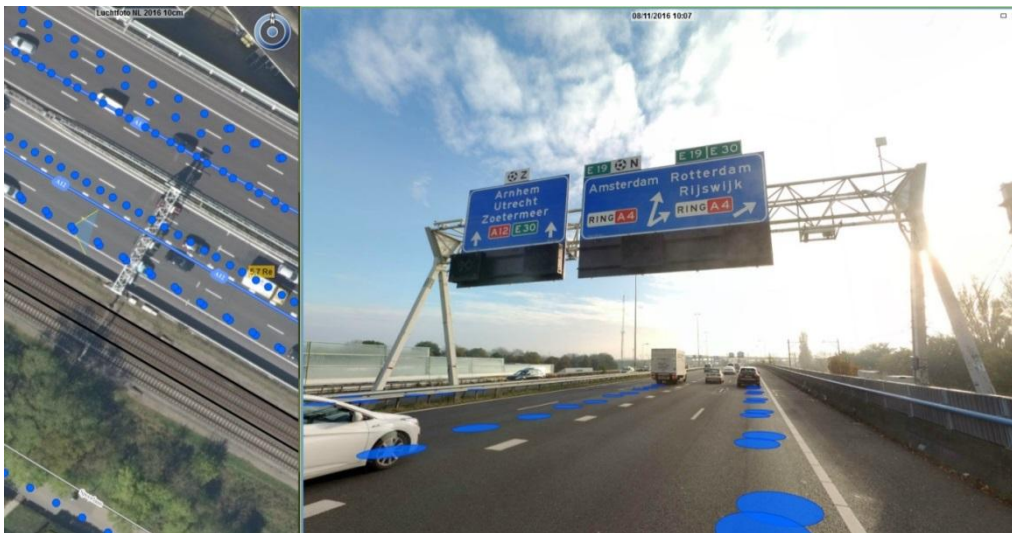
Trajectcontrole aanwezig aan deze VDC.
VDC-3424. {1983, RW12,CB-1}

3424 (1983) Type CB-1, Ligger 1600mm (127*12,5mm), L=19,5m, tek. A79610	Staat van conservering kolommen slecht en ligger goed; Scheefstand is buiten de tolerantie van max. 50 mm.
6758 (1996) Type CB-1, Ligger 1600mm (127*12,5mm), L=16,5m, tek. A101258	Staat van conservering kolommen slecht en ligger goed; Scheefstand is buiten de tolerantie van max. 50 mm.
6756 (1996) Type CB-1, Ligger 1600mm (168,3*16mm), L=47m, tek. A101273	Staat van conservering kolommen slecht en ligger goed; Scheefstand is buiten de tolerantie van max. 50 mm.
5527 (1988) Type A-1, Ligger 1000mm (127*10mm), L=29m,(was 26.5m) tek. A79700	Staat van conservering kolommen en ligger goed; Scheefstand is buiten de tolerantie van max. 50 mm.
7663 (1997) Type CB-1, Ligger 1600mm (127*16mm), L=28,5m. tek. A101271	Staat van conservering kolommen en ligger goed; Scheefstand is buiten de tolerantie van max. 50 mm.
3375 (1982) Type CB-1, Ligger 1600mm (127*12,5mm), L=26m) tek. A79610	Staat van conservering kolommen slecht en ligger goed; Scheefstand is buiten de tolerantie van max. 50 mm

<p>Scheefstand is min per 2,0 m</p> <p>Voor: Zijde: </p> <p>KOLOM LINKS: </p> <p>KOLOM Rechts: 24</p>							Links			L1	Bevestiging kolommen onderbouw	MVT	L2	Lukjes, plaatjes e.d.	MVT	L3	Toestand van de conservering	Slecht	L4	Toestand kolompoten (scheuren/leuken etc.)	Goed	L5	Aandig (bevestiging)	MVT	Rechts			R1	Bevestiging kolommen onderbouw	Goed	R2	Lukjes, plaatjes e.d.	Matig	R3	Toestand van de conservering	Slecht	R4	Toestand kolompoten (scheuren/leuken etc.)	Goed	R5	Aandig (bevestiging)	Zeer slecht
Links																																										
L1	Bevestiging kolommen onderbouw	MVT																																								
L2	Lukjes, plaatjes e.d.	MVT																																								
L3	Toestand van de conservering	Slecht																																								
L4	Toestand kolompoten (scheuren/leuken etc.)	Goed																																								
L5	Aandig (bevestiging)	MVT																																								
Rechts																																										
R1	Bevestiging kolommen onderbouw	Goed																																								
R2	Lukjes, plaatjes e.d.	Matig																																								
R3	Toestand van de conservering	Slecht																																								
R4	Toestand kolompoten (scheuren/leuken etc.)	Goed																																								
R5	Aandig (bevestiging)	Zeer slecht																																								
<p>Ligger</p> <p>Links</p> <p>1 Toestand van conservering: Matig</p> <p>2 Bevestigingen van borden/signaalgevers: Goed</p> <p>Elektrische</p> <p>1. Post: Lokatie: </p> <p>2. Post: Lokatie: </p> <p>3. Post: Lokatie: </p> <p>Overige bijzonderheden:</p>																																										
<p>Overzichts Foto</p> <p>Map</p>

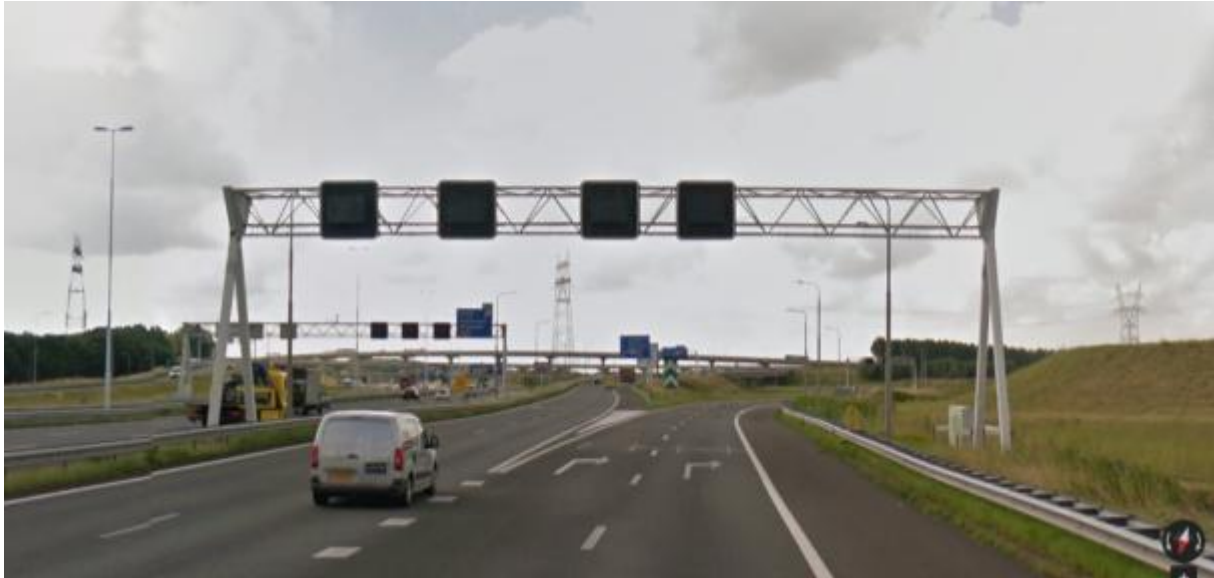
VDC-8671. {1998, RW16,CB-1}

Rapport	Inspectieformulier	Risico	Instandhoudingsplan	Fotos	Wijzigingen	Rapport																																													
<p>Algemeen</p> <p>Algemeen</p> <p>Naam inspecteurs: T. van der Kolk en M. Blom Waar Half Bevoegd</p> <p>Inspectie datum: 10-5-2010 RA SB Temperatuur 12</p>																																																			
<p>Kolom</p> <table border="0"> <tr> <td>Links</td> <td></td> <td></td> </tr> <tr> <td>L1</td> <td>Bevestiging kolommen onderbouw</td> <td>Goed</td> </tr> <tr> <td>L2</td> <td>Lukjes, plaatjes e.d.</td> <td>Matig</td> </tr> <tr> <td>L3</td> <td>Toestand van de conservering</td> <td>Matig</td> </tr> <tr> <td>L4</td> <td>Toestand kolomroten (scheuren/deuken etc.)</td> <td>Goed</td> </tr> <tr> <td>L5</td> <td>Aandring (bevestiging)</td> <td>Goed</td> </tr> <tr> <td>Rechts</td> <td></td> <td></td> </tr> <tr> <td>R1</td> <td>Bevestiging kolommen onderbouw</td> <td>Goed</td> </tr> <tr> <td>R2</td> <td>Lukjes, plaatjes e.d.</td> <td>Goed</td> </tr> <tr> <td>R3</td> <td>Toestand van de conservering</td> <td>Goed</td> </tr> <tr> <td>R4</td> <td>Toestand kolomroten (scheuren/deuken etc.)</td> <td>Goed</td> </tr> <tr> <td>R5</td> <td>Aandring (bevestiging)</td> <td>Goed</td> </tr> </table> <p style="text-align: right;">Scheefstand in mm per 2,0 m</p> <table border="0"> <tr> <td></td> <td>Voor</td> <td>Zijde</td> </tr> <tr> <td>KOLOM LINKS</td> <td>3</td> <td></td> </tr> <tr> <td>KOLOM Rechts</td> <td>21</td> <td></td> </tr> </table>							Links			L1	Bevestiging kolommen onderbouw	Goed	L2	Lukjes, plaatjes e.d.	Matig	L3	Toestand van de conservering	Matig	L4	Toestand kolomroten (scheuren/deuken etc.)	Goed	L5	Aandring (bevestiging)	Goed	Rechts			R1	Bevestiging kolommen onderbouw	Goed	R2	Lukjes, plaatjes e.d.	Goed	R3	Toestand van de conservering	Goed	R4	Toestand kolomroten (scheuren/deuken etc.)	Goed	R5	Aandring (bevestiging)	Goed		Voor	Zijde	KOLOM LINKS	3		KOLOM Rechts	21

Links																																																			
L1	Bevestiging kolommen onderbouw	Goed																																																	
L2	Lukjes, plaatjes e.d.	Matig																																																	
L3	Toestand van de conservering	Matig																																																	
L4	Toestand kolomroten (scheuren/deuken etc.)	Goed																																																	
L5	Aandring (bevestiging)	Goed																																																	
Rechts																																																			
R1	Bevestiging kolommen onderbouw	Goed																																																	
R2	Lukjes, plaatjes e.d.	Goed																																																	
R3	Toestand van de conservering	Goed																																																	
R4	Toestand kolomroten (scheuren/deuken etc.)	Goed																																																	
R5	Aandring (bevestiging)	Goed

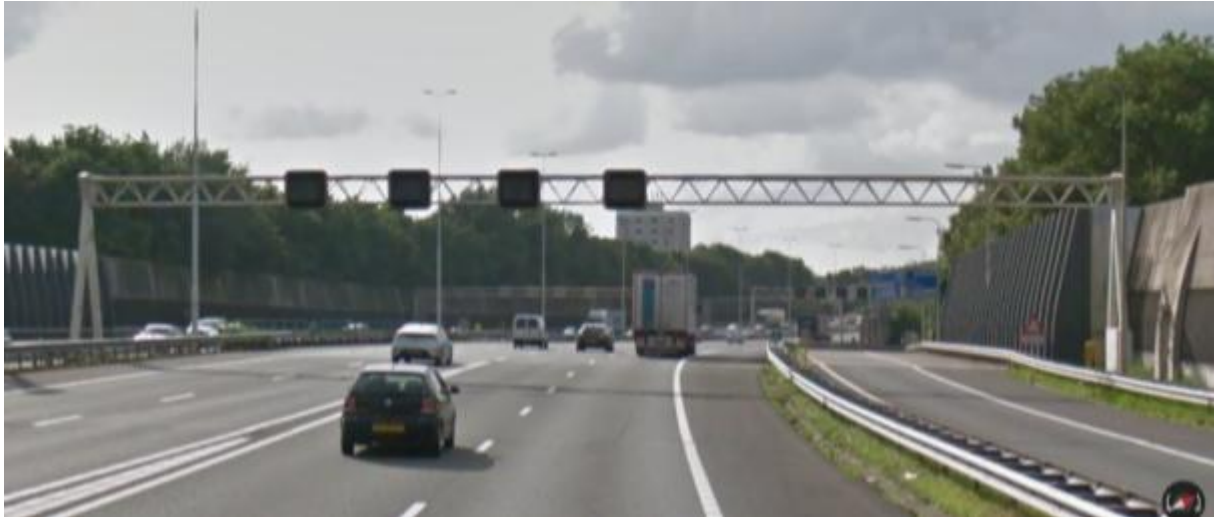
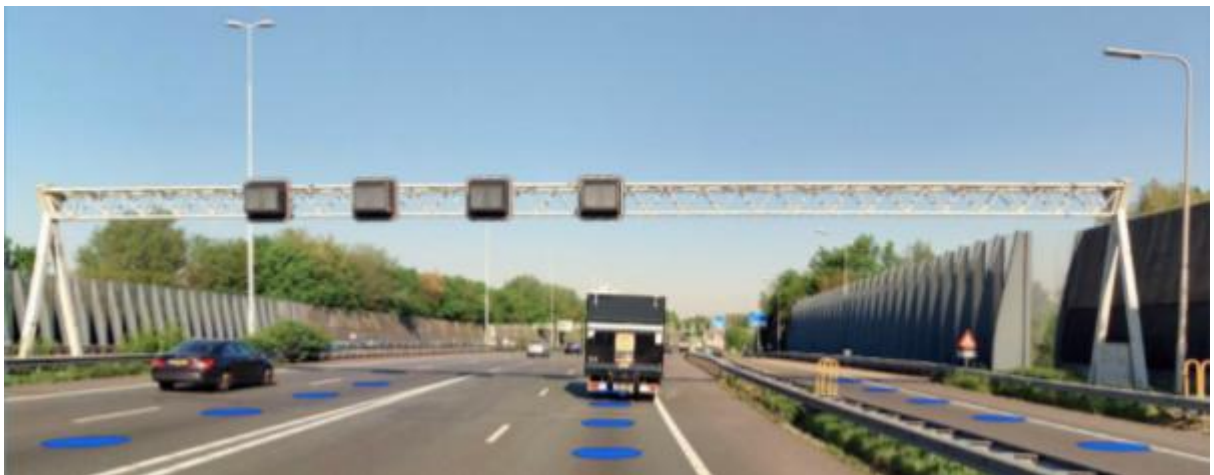
VDC-3281. {1977, RW16,A-1}

Paaspart	Inspectieformulier	Risico	Instandhoudingsplan	Fotos	Wijzigingen	Rapport																																													
<p>Algemeen</p> <p>Naam inspecteurs: T. van der Kolk en M. Blom Waar: Bevelik</p> <p>Inspectie datum: 27-7-2020 Temperatuur: 21</p>																																																			
<p>Kelom</p> <table border="0"> <tr> <td>Links</td> <td></td> <td></td> </tr> <tr> <td>L1</td> <td>Bevestiging kolommen onderbouw</td> <td>MVE</td> </tr> <tr> <td>L2</td> <td>Lukjes, plaatjes e.d.</td> <td>MVT</td> </tr> <tr> <td>L3</td> <td>Toestand van de conservering</td> <td>Matig</td> </tr> <tr> <td>L4</td> <td>Toestand kolomroten (scheuren/deuken etc.)</td> <td>Slecht</td> </tr> <tr> <td>L5</td> <td>Aandring (bevestiging)</td> <td>MVT</td> </tr> <tr> <td>Rechts</td> <td></td> <td></td> </tr> <tr> <td>R1</td> <td>Bevestiging kolommen onderbouw</td> <td>Goed</td> </tr> <tr> <td>R2</td> <td>Lukjes, plaatjes e.d.</td> <td>Matig</td> </tr> <tr> <td>R3</td> <td>Toestand van de conservering</td> <td>Slecht</td> </tr> <tr> <td>R4</td> <td>Toestand kolomroten (scheuren/deuken etc.)</td> <td>Goed</td> </tr> <tr> <td>R5</td> <td>Aandring (bevestiging)</td> <td>Zeer slecht</td> </tr> </table> <p>Scheefstand in mm per 2,0 m</p> <table border="0"> <tr> <td></td> <td>Voor</td> <td>Zijde</td> </tr> <tr> <td>KDLOH LINKS</td> <td></td> <td></td> </tr> <tr> <td>KDLOH Rechts</td> <td>7</td> <td></td> </tr> </table>							Links			L1	Bevestiging kolommen onderbouw	MVE	L2	Lukjes, plaatjes e.d.	MVT	L3	Toestand van de conservering	Matig	L4	Toestand kolomroten (scheuren/deuken etc.)	Slecht	L5	Aandring (bevestiging)	MVT	Rechts			R1	Bevestiging kolommen onderbouw	Goed	R2	Lukjes, plaatjes e.d.	Matig	R3	Toestand van de conservering	Slecht	R4	Toestand kolomroten (scheuren/deuken etc.)	Goed	R5	Aandring (bevestiging)	Zeer slecht		Voor	Zijde	KDLOH LINKS			KDLOH Rechts	7

Links																																																			
L1	Bevestiging kolommen onderbouw	MVE																																																	
L2	Lukjes, plaatjes e.d.	MVT																																																	
L3	Toestand van de conservering	Matig																																																	
L4	Toestand kolomroten (scheuren/deuken etc.)	Slecht																																																	
L5	Aandring (bevestiging)	MVT																																																	
Rechts																																																			
R1	Bevestiging kolommen onderbouw	Goed																																																	
R2	Lukjes, plaatjes e.d.	Matig																																																	
R3	Toestand van de conservering	Slecht																																																	
R4	Toestand kolomroten (scheuren/deuken etc.)	Goed																																																	
R5	Aandring (bevestiging)	Zeer slecht

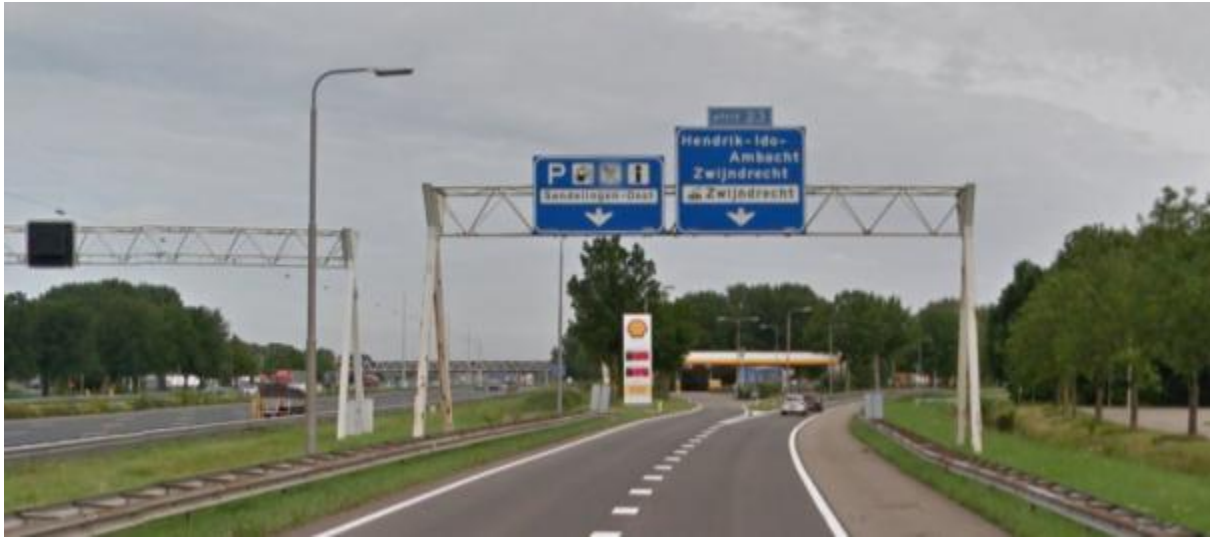
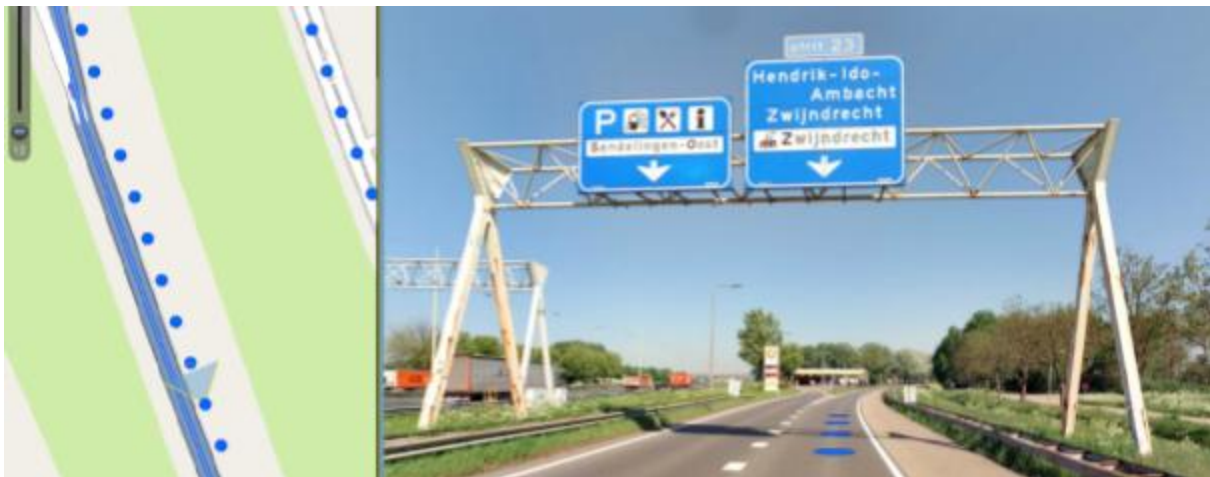
VDC-3296. {1976, RW16,B-1}

Rapport		Inspectieformulier		Algemeen		Instandhoudingsplan		Fotos		Wijzigingen		Rapport																																																		
<p>Algemeen</p> <p>Naam inspecteurs: T. van der Kolk en M. Blom Waer: Beroft</p> <p>Inspectie datum: 27-7-2016 Temperatuur: 21</p>																																																														
<p>Kelom</p> <table border="1"> <tr> <td>Links</td> <td>L1</td> <td>Bevestiging kolommen onderbouw</td> <td>MVT</td> </tr> <tr> <td></td> <td>L2</td> <td>Lukjes, plaatjes e.d.</td> <td>Matig</td> </tr> <tr> <td></td> <td>L3</td> <td>Toestand van de conservering</td> <td>Slecht</td> </tr> <tr> <td></td> <td>L4</td> <td>Toestand kolommen (scheuren/deuken etc.)</td> <td>Slecht</td> </tr> <tr> <td></td> <td>L5</td> <td>Aandring (bevestiging)</td> <td>MVT</td> </tr> <tr> <td>Rechts</td> <td>R1</td> <td>Bevestiging kolommen onderbouw</td> <td>MVT</td> </tr> <tr> <td></td> <td>R2</td> <td>Lukjes, plaatjes e.d.</td> <td>Matig</td> </tr> <tr> <td></td> <td>R3</td> <td>Toestand van de conservering</td> <td>Slecht</td> </tr> <tr> <td></td> <td>R4</td> <td>Toestand kolommen (scheuren/deuken etc.)</td> <td>Goed</td> </tr> <tr> <td></td> <td>R5</td> <td>Aandring (bevestiging)</td> <td>Zeer slecht</td> </tr> </table> <p>Scheefstand in mm per 2,0 m</p> <table border="1"> <tr> <td></td> <td>Vaar</td> <td>Zijde</td> </tr> <tr> <td>KOLOM LINKS</td> <td></td> <td></td> </tr> <tr> <td>KOLOM Rechts</td> <td>0</td> <td></td> </tr> </table>														Links	L1	Bevestiging kolommen onderbouw	MVT		L2	Lukjes, plaatjes e.d.	Matig		L3	Toestand van de conservering	Slecht		L4	Toestand kolommen (scheuren/deuken etc.)	Slecht		L5	Aandring (bevestiging)	MVT	Rechts	R1	Bevestiging kolommen onderbouw	MVT		R2	Lukjes, plaatjes e.d.	Matig		R3	Toestand van de conservering	Slecht		R4	Toestand kolommen (scheuren/deuken etc.)	Goed		R5	Aandring (bevestiging)	Zeer slecht		Vaar	Zijde	KOLOM LINKS			KOLOM Rechts	0

Links	L1	Bevestiging kolommen onderbouw	MVT																																																											
	L2	Lukjes, plaatjes e.d.	Matig																																																											
	L3	Toestand van de conservering	Slecht																																																											
	L4	Toestand kolommen (scheuren/deuken etc.)	Slecht																																																											
	L5	Aandring (bevestiging)	MVT																																																											
Rechts	R1	Bevestiging kolommen onderbouw	MVT																																																											
	R2	Lukjes, plaatjes e.d.	Matig																																																											
	R3	Toestand van de conservering	Slecht																																																											
	R4	Toestand kolommen (scheuren/deuken etc.)	Goed																																																											
	R5	Aandring (bevestiging)	Zeer slecht

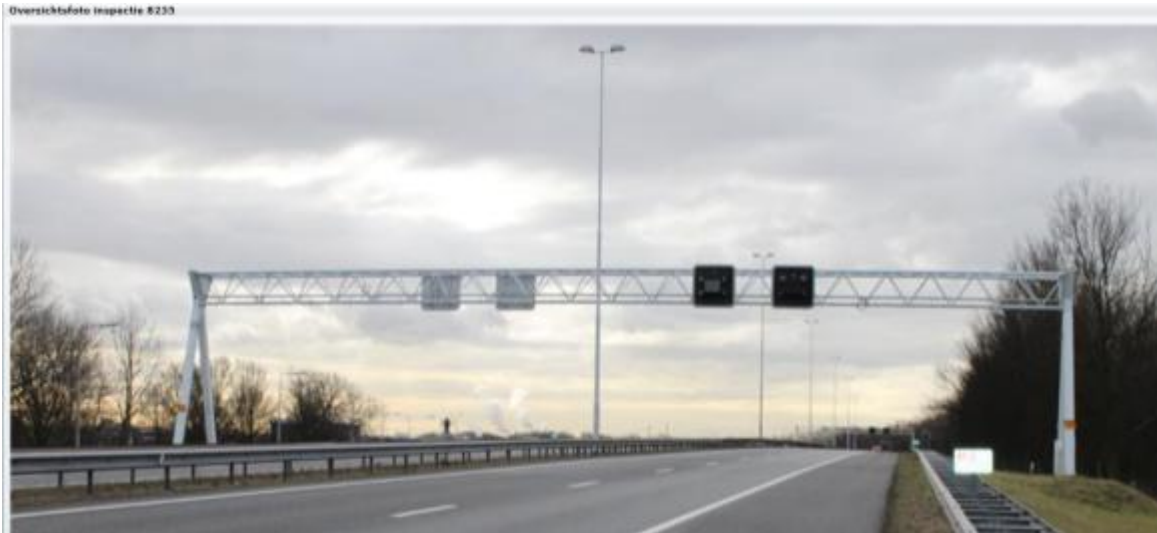
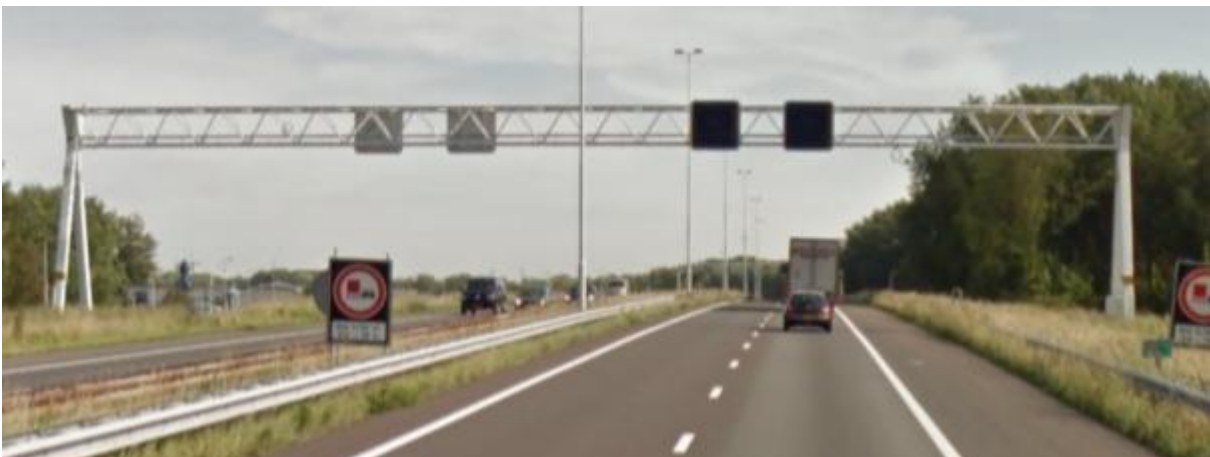
VDC-8235. {1998, RW20,CB-1}

Plaats	Inspectieformulier	Kassa	Instandhoudingsplan	Fotus	Wijzigingen	Rapport																																							
<p>Algemeen</p> <p>Naam inspecteurs: D. Meijers en K. van der Zwaan Staat: <input type="text"/></p> <p>Inspectie datum: 5-3-2010 NEN 133 Temperatuur: 2</p>																																													
<p>Kolom</p> <table border="0"> <tr> <td>Links</td> <td>L1 Bevestiging kolommen onderbouw</td> <td>Goed</td> </tr> <tr> <td></td> <td>L2 Lijkjes, plaatjes e.d.</td> <td>Goed</td> </tr> <tr> <td></td> <td>L3 Toestand van de conservering</td> <td>Matig</td> </tr> <tr> <td></td> <td>L4 Toestand kolompotten (scheuren/deuken etc.)</td> <td>Goed</td> </tr> <tr> <td></td> <td>L5 Aandring (bevestiging)</td> <td>Goed</td> </tr> <tr> <td>Rechts</td> <td>R1 Bevestiging kolommen onderbouw</td> <td>Goed</td> </tr> <tr> <td></td> <td>R2 Lijkjes, plaatjes e.d.</td> <td>Goed</td> </tr> <tr> <td></td> <td>R3 Toestand van de conservering</td> <td>Goed</td> </tr> <tr> <td></td> <td>R4 Toestand kolompotten (scheuren/deuken etc.)</td> <td>Goed</td> </tr> <tr> <td></td> <td>R5 Aandring (bevestiging)</td> <td>Goed</td> </tr> </table> <p>Scheefheid in mm per 2,0 m</p> <table border="1"> <tr> <td></td> <td>Voor</td> <td>Zijde</td> </tr> <tr> <td>KDLOH Links</td> <td>7</td> <td></td> </tr> <tr> <td>KDLOH Rechts</td> <td>10</td> <td></td> </tr> </table>							Links	L1 Bevestiging kolommen onderbouw	Goed		L2 Lijkjes, plaatjes e.d.	Goed		L3 Toestand van de conservering	Matig		L4 Toestand kolompotten (scheuren/deuken etc.)	Goed		L5 Aandring (bevestiging)	Goed	Rechts	R1 Bevestiging kolommen onderbouw	Goed		R2 Lijkjes, plaatjes e.d.	Goed		R3 Toestand van de conservering	Goed		R4 Toestand kolompotten (scheuren/deuken etc.)	Goed		R5 Aandring (bevestiging)	Goed		Voor	Zijde	KDLOH Links	7		KDLOH Rechts	10

Links	L1 Bevestiging kolommen onderbouw	Goed																																											
	L2 Lijkjes, plaatjes e.d.	Goed																																											
	L3 Toestand van de conservering	Matig																																											
	L4 Toestand kolompotten (scheuren/deuken etc.)	Goed																																											
	L5 Aandring (bevestiging)	Goed																																											
Rechts	R1 Bevestiging kolommen onderbouw	Goed																																											
	R2 Lijkjes, plaatjes e.d.	Goed																																											
	R3 Toestand van de conservering	Goed																																											
	R4 Toestand kolompotten (scheuren/deuken etc.)	Goed																																											
	R5 Aandring (bevestiging)	Goed																																											
	Voor	Zijde																																											
KDLOH Links	7
