Opgesteld 28 februari 2017

VDC 8993

Locatie: A4L, 23,496

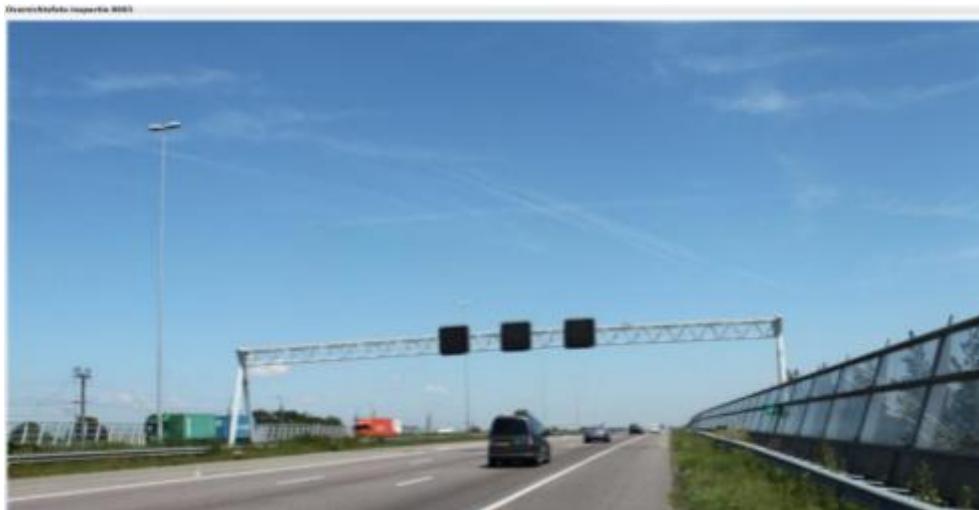
NB Let op dit is signalering die vanuit VCNWN wordt aangestuurd.

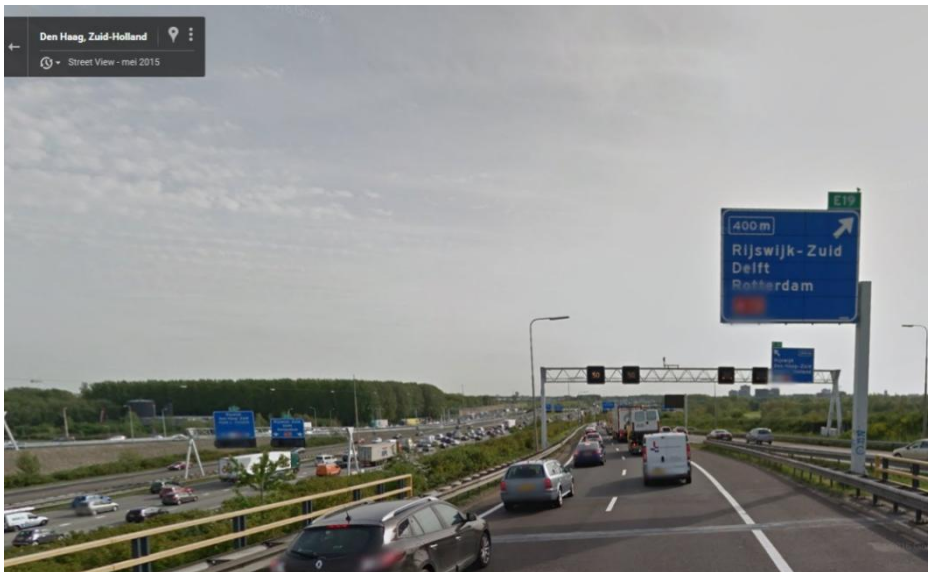
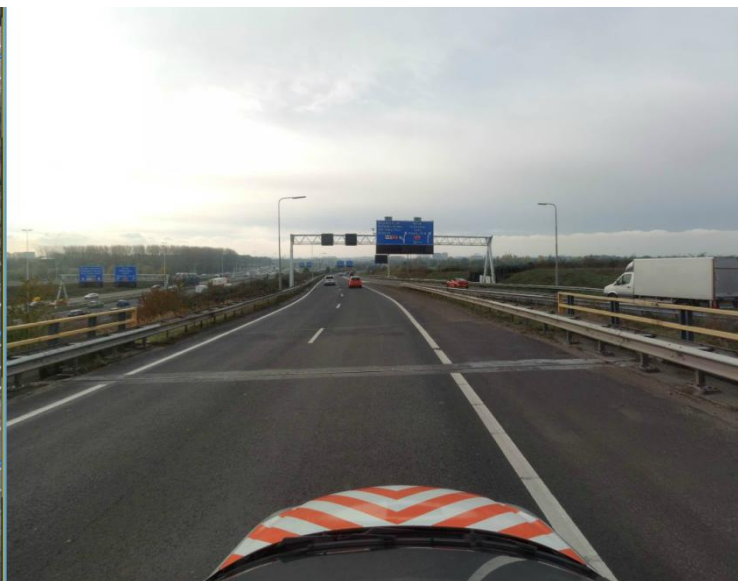
R moet waarschijnlijk L zijn (u-baan R is niet te vinden op globespotter).

Deze VDC is een uithouder. Is verwijderd. Zie afbeeldingen uit google (mei 2015) en globespotter (november 2016):

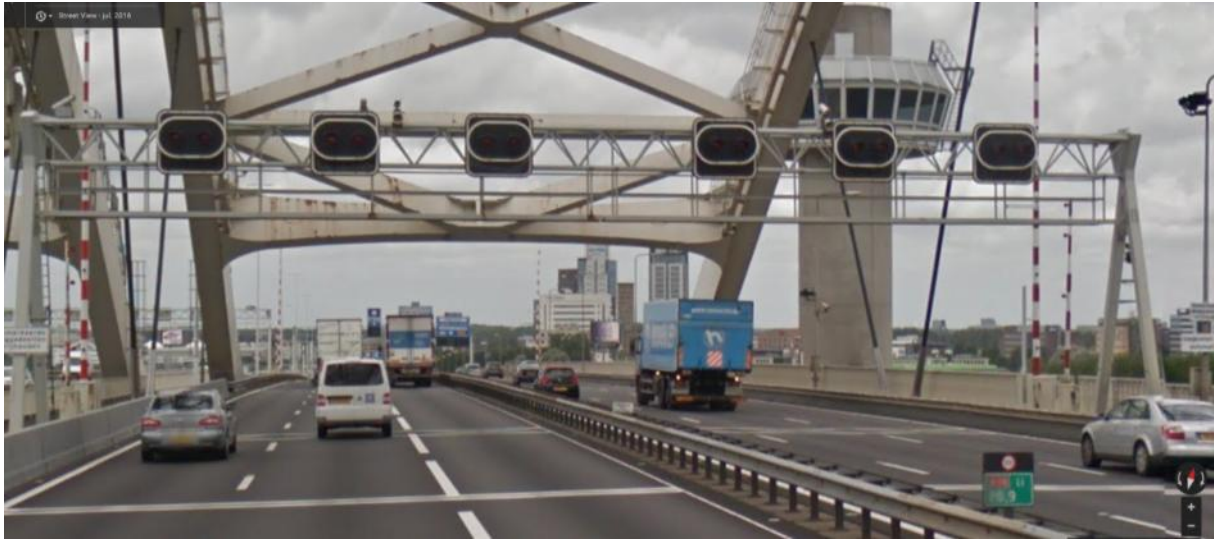
Locatie: A16L, 20,871

Links	L1 Bevestiging kolommen onderbouw	RVT																																															
	L2 Lulpjes, plaatjes e.d.	RVT																																															
	L3 Toestand van de conservering	Matig																																															
	L4 Toestand kolompoten (scheuren/deuken etc.)	Goed																																															
	L5 Aarding (bevestiging)	RVT																																															
Rechts	R1 Bevestiging kolommen onderbouw	Slecht																																															
	R2 Lulpjes, plaatjes e.d.	Matig																																															
	R3 Toestand van de conservering	Matig																																															
	R4 Toestand kolompoten (scheuren/deuken etc.)	Goed																																															
	R5 Aarding (bevestiging)	Zeer slecht																																															
Voor	Zijde

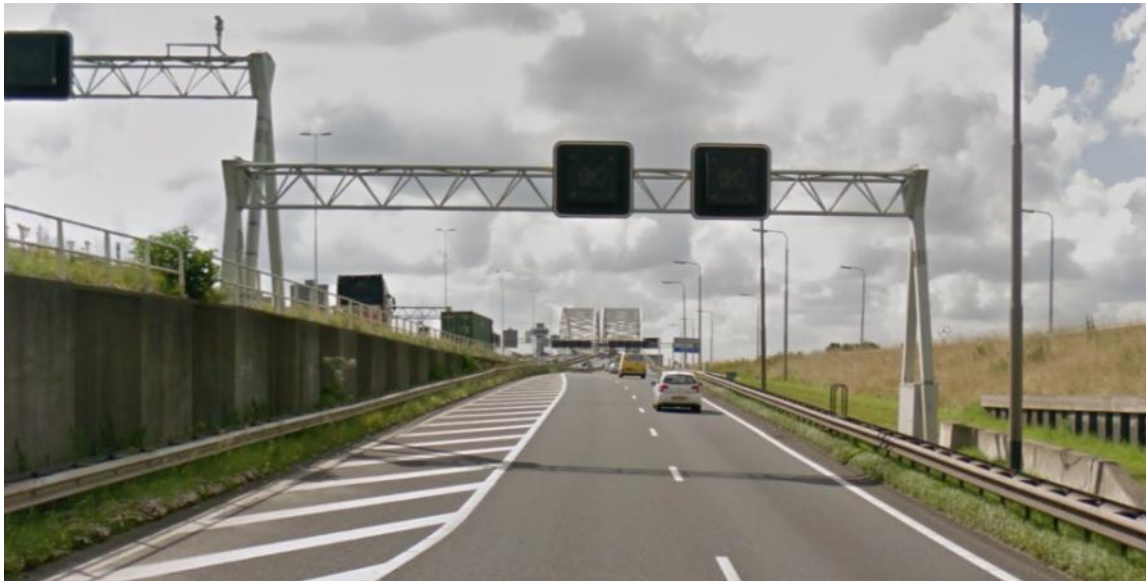
Locatie: A16R, 19,860b

Linkse	Rechts
L1 Bevestiging kolommen onderbouw: Goed	R1 Bevestiging kolommen onderbouw: Goed
L2 Luljes, plaatjes e.d.: Matig	R2 Luljes, plaatjes e.d.: Matig
L3 Toestand van de conservering: Matig	R3 Toestand van de conservering: Matig
L4 Toestand kolompoten (scheuren/deuken etc.): Goed	R4 Toestand kolompoten (scheuren/deuken etc.): Goed
L5 Aarding (bevestiging): Zeer slecht	R5 Aarding (bevestiging): Zeer slecht

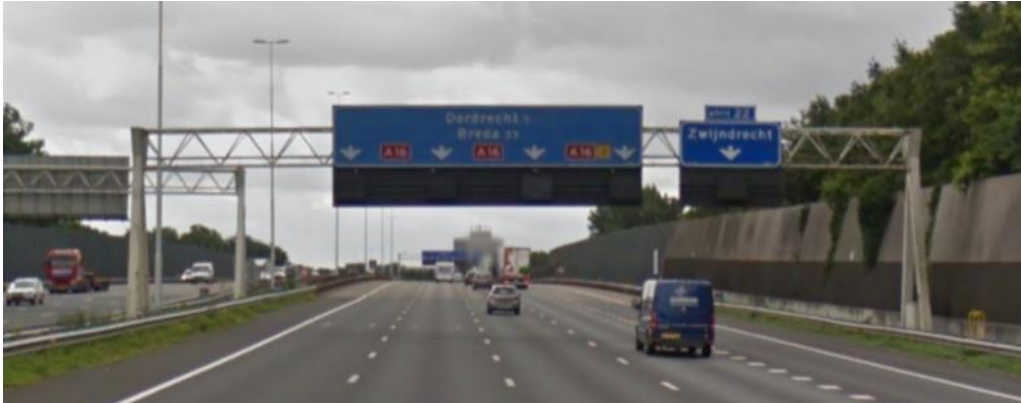
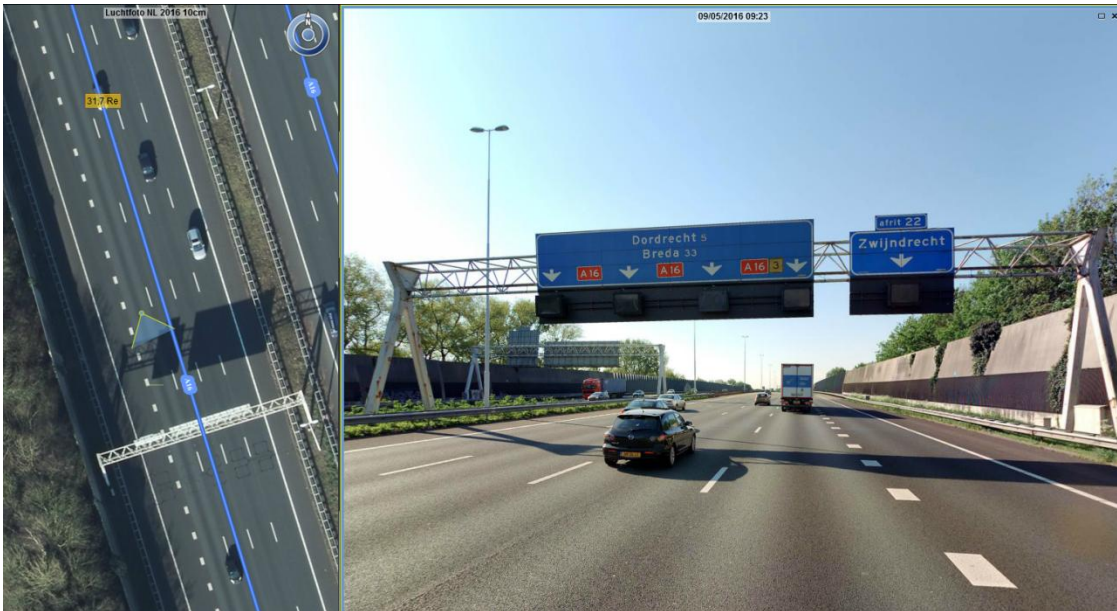
Locatie: A16R, 31,755

- L1 Bevestiging kolommen onderbouw: RVT
- L2 Lulijks, plaatjes e.d.: Matig
- L3 Toestand van de conservering: Slecht
- L4 Toestand kolompoten (scheuren/deuken etc.): Goed
- L5 Aarding (bevestiging): RVT

- R1 Bevestiging kolommen onderbouw: RVT
- R2 Lulijks, plaatjes e.d.: Slecht
- R3 Toestand van de conservering: Slecht
- R4 Toestand kolompoten (scheuren/deuken etc.): Goed
- R5 Aarding (bevestiging): Goed

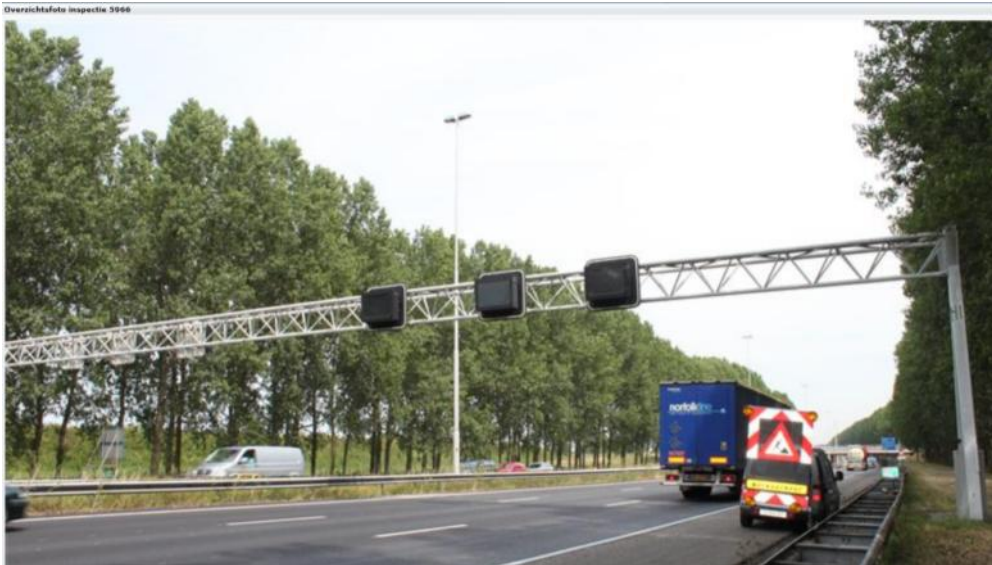
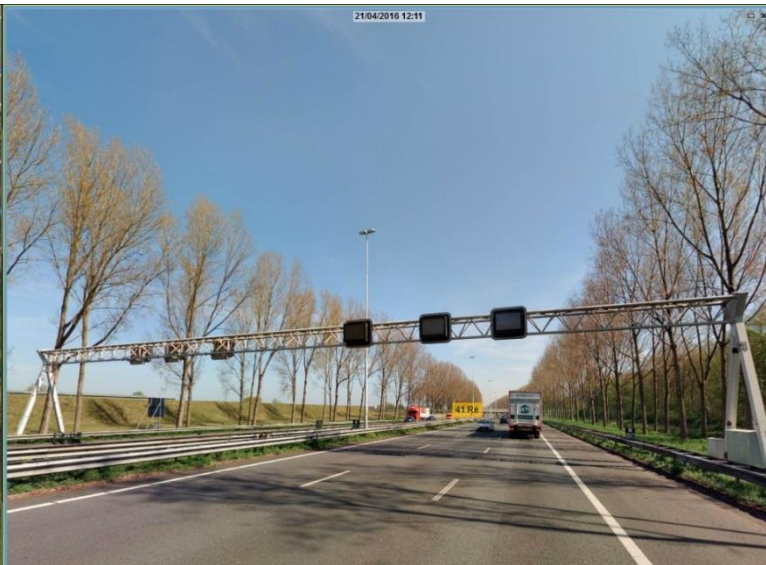
Link	Waarde
L1 Bevestiging kolommen onderbouw	Goed
L2 Lijkjes, plaatjes e.d.	Matig
L3 Toestand van de conservering	Slecht
L4 Toestand kolomgoten (scheuren/dwarsen etc.)	Goed
L5 Aarding (bevestiging)	Goed

Waarde	
R1 Bevestiging kolommen onderbouw	Goed
R2 Lijkjes, plaatjes e.d.	Matig
R3 Toestand van de conservering	Slecht
R4 Toestand kolomgoten (scheuren/dwarsen etc.)	Goed
R5 Aarding (bevestiging)	Goed

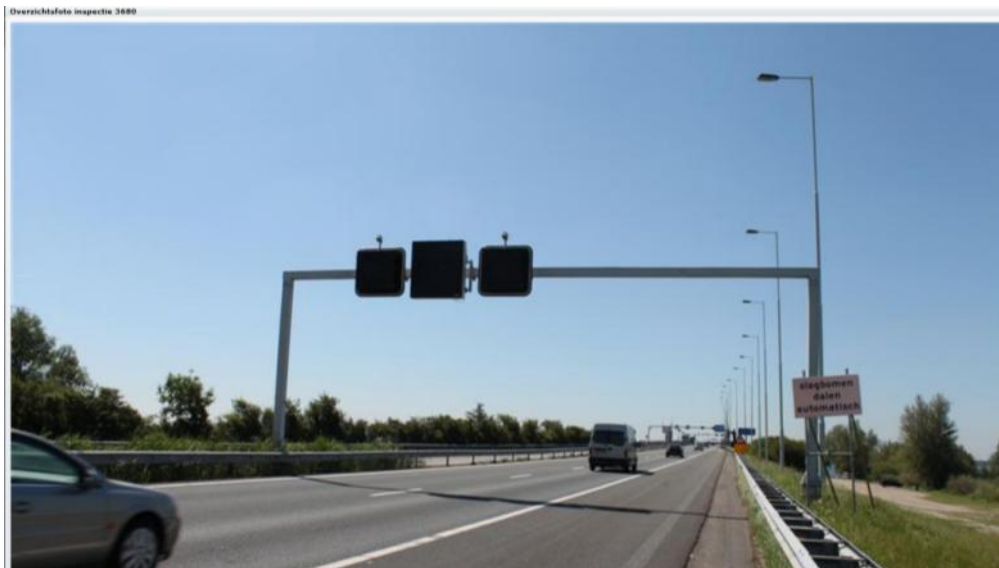
Locatie: A29R, 95,984

Link	Rechts
L1 Bevestiging kolommen onderbouw: Slecht	R1 Bevestiging kolommen onderbouw: Slecht
L2 Luljes, plaatjes e.d.: RVT	R2 Luljes, plaatjes e.d.: Goed
L3 Toestand van de conservering: RVT	R3 Toestand van de conservering: Goed
L4 Toestand kolompoten (scheuren/deuken etc.): Goed	R4 Toestand kolompoten (scheuren/deuken etc.): Goed
L5 Aandring (bevestiging): RVT	R5 Aandring (bevestiging): Goed

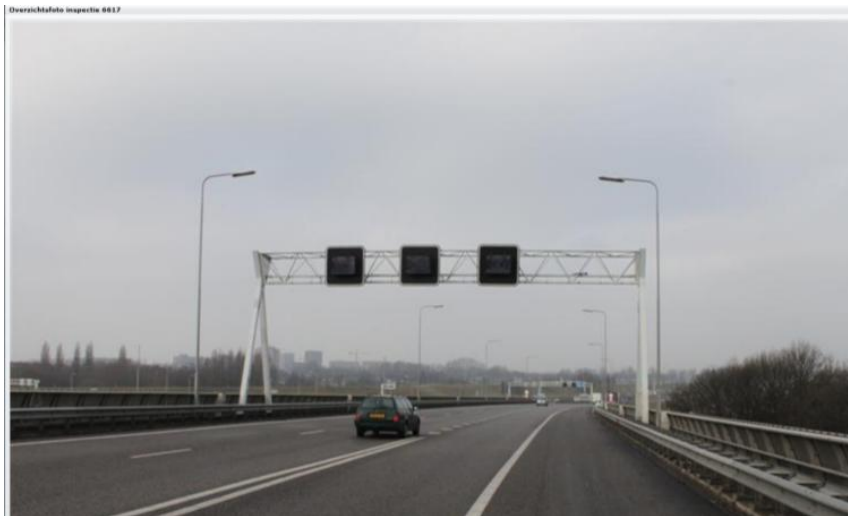
Locatie: A38L, 21,530p

Geen VDC te vinden op deze locatie:

Maar wel op ongeveer 21,260p.
