BDA Meetrapporten

Diverse complexen te Rotterdam

Locatie : Schuttevaerweg 106 en Breevaardstraat 60, 64 en 66
te Rotterdam

Opdrachtgever : Ontwikkelingsbedrijf Gemeente Rotterdam
Opdrachtnummer : 09-B-0609/54
Object : Schuttersvaerweg 106 en Breevaardstraat 60, 64 en 66 te Rotterdam
Datum inspectie : 2011.11.16
Jaar van uitvoering : onbekend
Gebruik : bedrijfsgebouw
Dakoppervlak : circa 3.400 m²
Daktype : plat

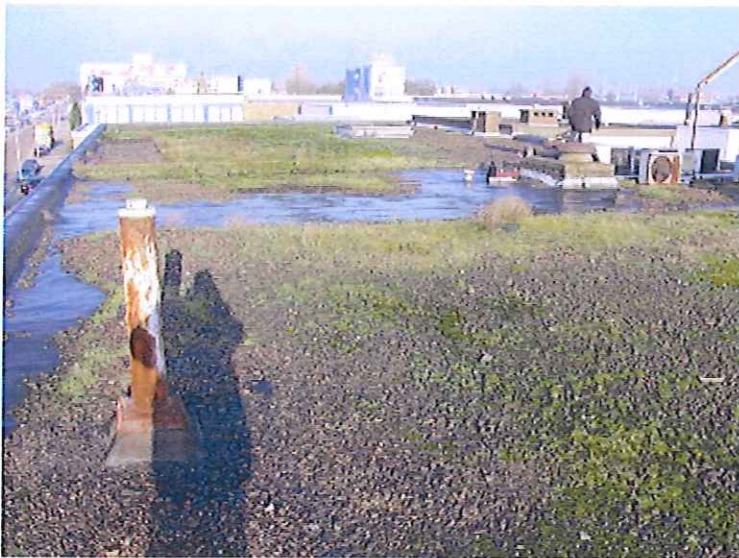
Foto 2 – overzichtsfoto dakvlak 1

Op het dak is niet of nauwelijks afschot aanwezig. Er is een afschotmeting uitgevoerd. Hieruit blijkt dat er plaatselijk sprake is van tegenschot. Het afschot wordt daarmee als slecht beoordeeld.

De ballastlaag bestaat uit grind met diverse korrelgradaties. Het grind is niet over het gehele dak dekkend aanwezig. Een groot deel van het dak is ontdaan van het grind. Daar waar wel grind aanwezig is, is de grind ballastlaag sterk vervuild en dichtgeslibd en overwoekerd door mossen. De conditie van de grind ballastlaag is slecht. Aan de voorzijde van het pand zijn een viertal stelconplaten op het dak aanwezig.

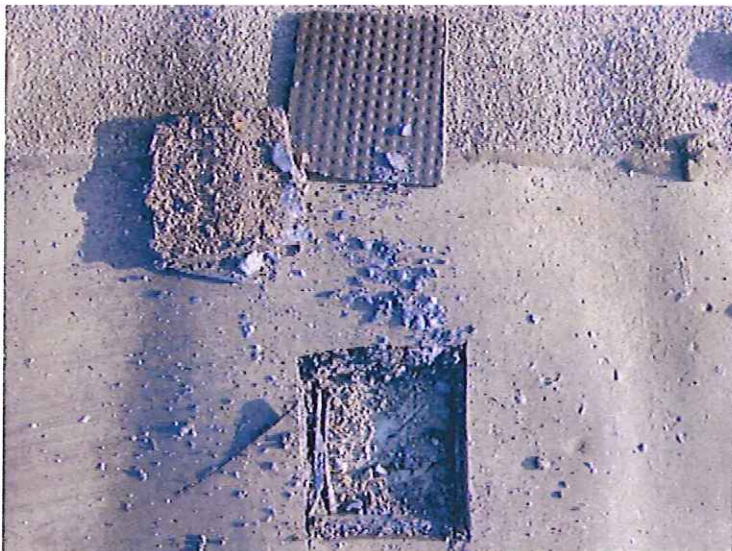
Foto 3 – insnijding

Bij de insnijding zijn cellenbetonplaten aangetroffen in een dikte van 70 mm, aangebracht op de betonnen onderconstructie. De cellenbeton is vochtig.

De teermastiek bedekking voelt hard en bros aan en is vochtig. Op het oude dakbedekkingssysteem is een eenlaags volledig verkleefd APP-dakbedekkingssysteem aangebracht.

Bij de gemaakte insnijding is er onvoldoende hechting tot stand gekomen tussen beide dakbedekkingssystemen. De conditie van de APP-dakbanen op zich is redelijk.

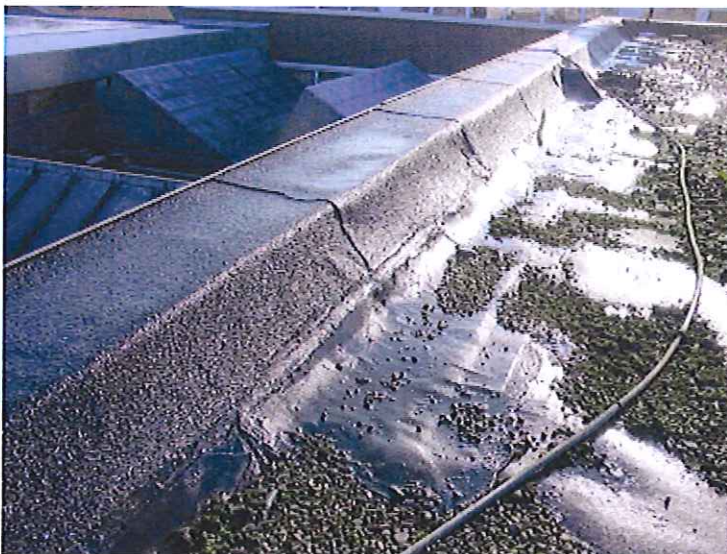
Foto 4 – dakrandafwerking

De dakranden bestaan uit metselwerkopstanden ingewerkt met bitumen randstroken en een aluminium daktrim. De dakrandhoogte bedraagt circa 200 mm.

De conditie van de dakrandafwerking is slecht. Vrijwel structureel vindt onthechting van de bitumenstroken van de aluminium daktrim plaats. De conditie van de randstroken is over het algemeen matig.

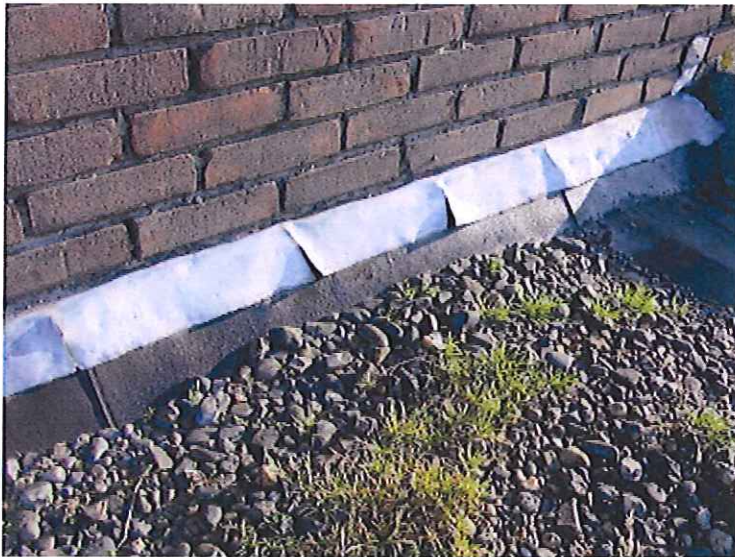
Foto 5 – aansluiting met het metselwerk

Op het dak zijn op drie locaties aansluitingen met het opgaand metselwerk aanwezig. Het metselwerk bestaat uit gemetselde schoorstenen en een borstwering, welke zijn afgewerkt met een betonnen afdekplaat. De conditie van het metselwerk is over het algemeen matig en de conditie van het lood slecht. Op meerdere plaatsen laat het lood los uit het metselwerk en treedt aanzienlijke scheurvorming op. De kitafwerking tussen de betonnen afdekelementen bij de borstwering is slecht. Het kitmateriaal is sterk verouderd en verhard. De gemiddelde opstandhoogte bedraagt circa 150 mm. De aansluiting van het dakbedekkingssysteem met het metselwerk is gerealiseerd door APP-randstroken op te zetten onder de loodslabbe. De conditie van de opstandstroken op zich is redelijk.

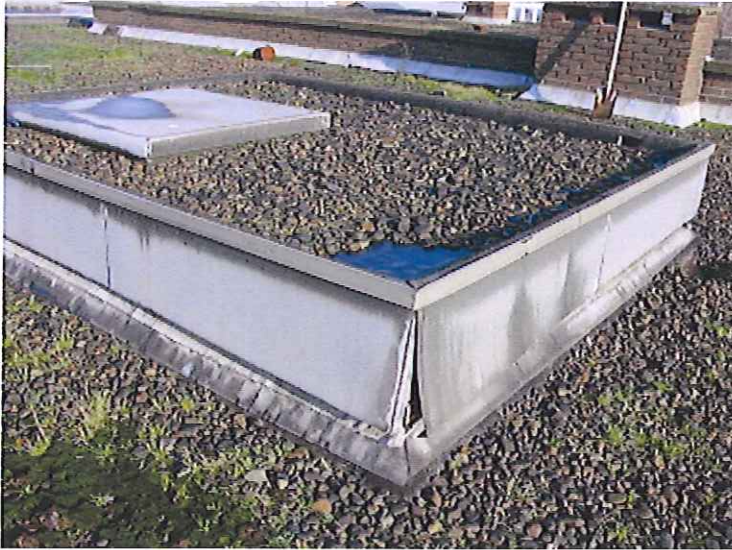
Foto 6 – dakopbouw met dakluik

Op het dak is een dakopbouw aanwezig waarin een dakluik is aangebracht. De aansluiting van het dakbedekkingssysteem hierop is gerealiseerd door APP-randstroken op te zetten onder een loodslabbe en een zinken profiel welke is opgezet achter de zinken opstandbekleding. De conditie van de zinken bekleding is slecht. Op meerdere plaatsen laten de soldeernaden los en staat de opstandbekleding open. De conditie van het lood is eveneens slecht. Plaatselijk treedt scheurvorming op. De opstandhoogte bedraagt circa 120 mm.

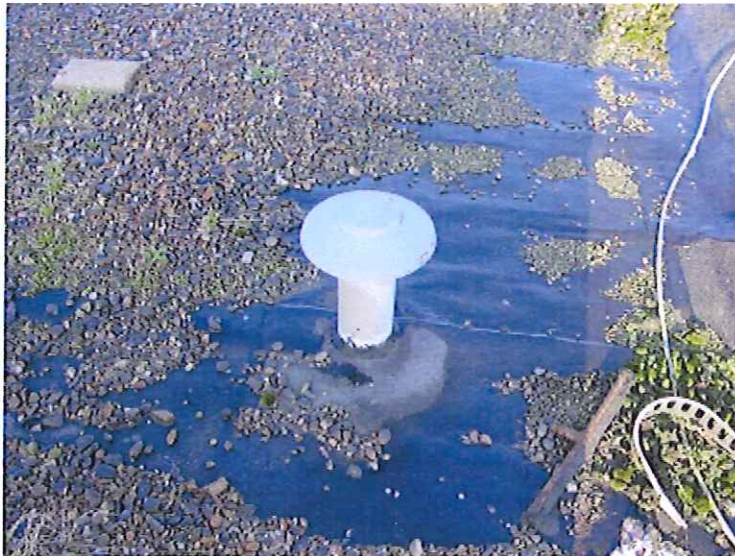
Foto 7 – ontluchtings- en ventilatiekapje

Op het dak zijn een aantal doorvoeren aanwezig in de vorm van kunststof en aluminium ont-luchtings- en ventilatiekokers. Deze zijn opgenomen in het dakbedekkingssysteem en rondom afgekit. De conditie van de doorvoeren is over het algemeen redelijk.

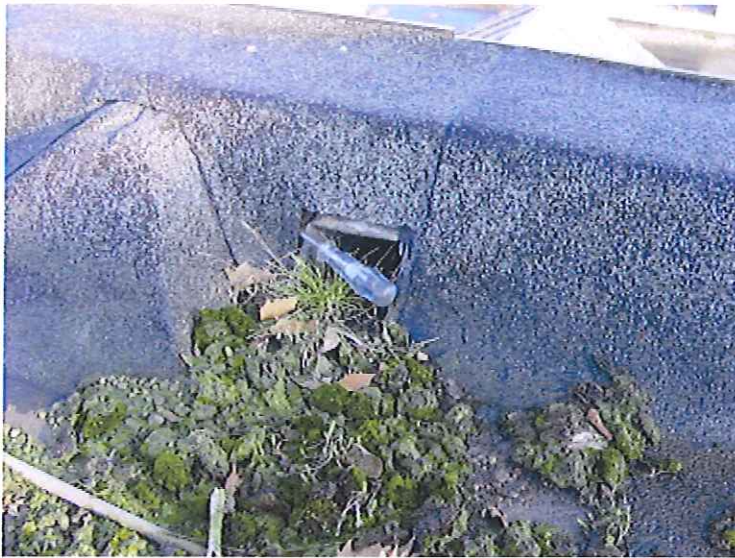
Foto 8 – stadsuitlopen

De hemelwaterafvoeren bestaan uit loden stadsuitlopen, aangebracht in de dakrandopstand aan de achterzijde van het gebouw. Meerdere hemelwaterafvoeren zijn dichtgeplakt. De loden stadsuitlopen zijn rechthoekig uitgevoerd en hebben een afmeting van circa 70 mm x 100 mm. De bitumenstroken onthechten van de stadsuitlopen en inwatering kan optreden. De conditie van de loden uitlopen op zich is redelijk. De afvoeren zijn sterk vervuild.

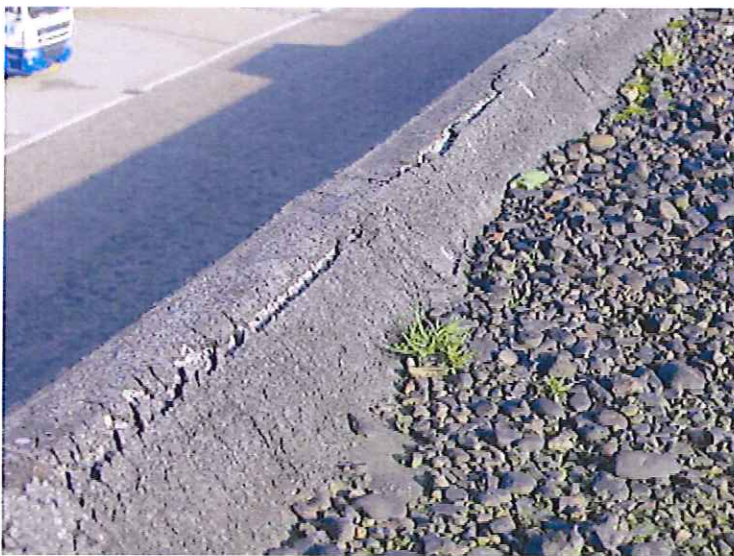
Foto 10 – dakrandafwerking

De dakrandafwerking bestaat uit een betonnen opstand die is ingewerkt met gebitumineerd glasvliesstroken. Er is geen daktrim of afdekkapafwerking aanwezig. De bitumenstroken zijn structureel sterk gecraquéleerd en scheurvorming treedt op. Directe inwatering kan langs de gehele dakrand optreden. De conditie van de dakranden is slecht. De opstandhoogte bedraagt circa 130 mm.

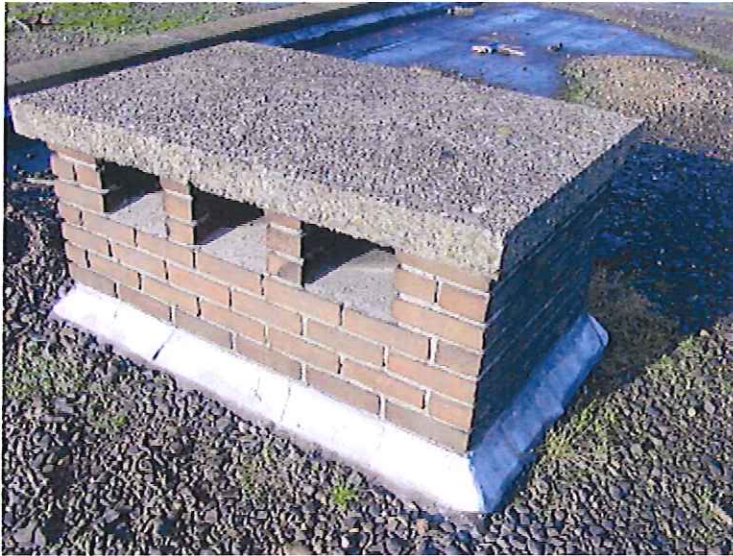
Foto 11 – aansluiting met gemetselde schoorstenen

De aansluiting met de gemetselde schoorstenen op het dak is gerealiseerd door bitumenstroken op te zetten onder een loodslabbe die in het metselwerk is opgenomen. De conditie van het lood is slecht. Scheurvorming treedt op. De conditie van de opstandstroken is redelijk. De opstandhoogte bedraagt circa 130 mm. De bovenzijde van de metselwerkschoorstenen is afgewerkt met een betonnen afdekplaat. De conditie hiervan is over het algemeen redelijk.

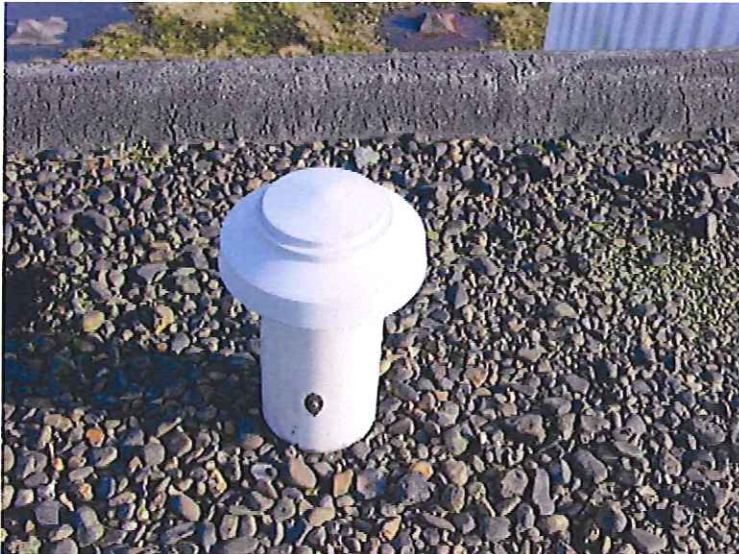
Foto 12 – ontluchtingskapje

Op het dak is een doorvoer aanwezig in de vorm van een kunststof ontluchtingskoker. Deze is opgenomen in het dakbedekkingssysteem. De conditie hiervan is over het algemeen redelijk.

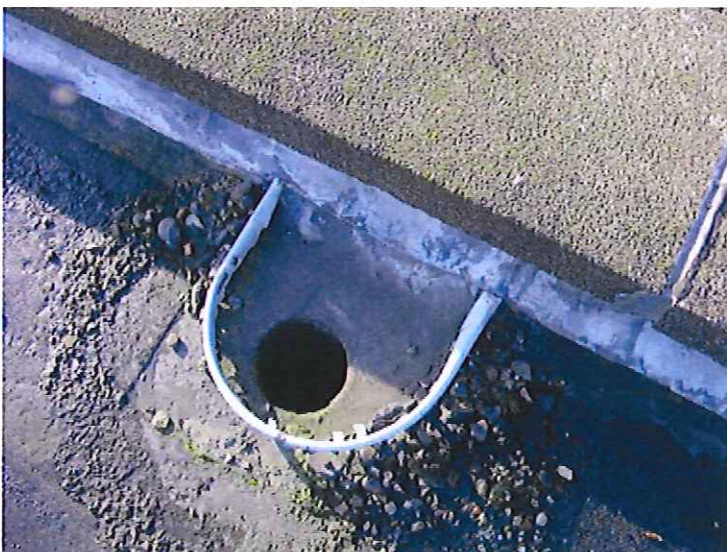
Foto 13 – onderuitloop

De hemelwaterafvoer bestaat uit een koperen onderuitloop met een diameter van circa 110 mm. Deze is opgenomen in het dakbedekkingssysteem op een vrij hoog niveau waardoor stagnatie van de hemelwaterafvoer optreedt. De conditie van de hemelwaterafvoer is matig.

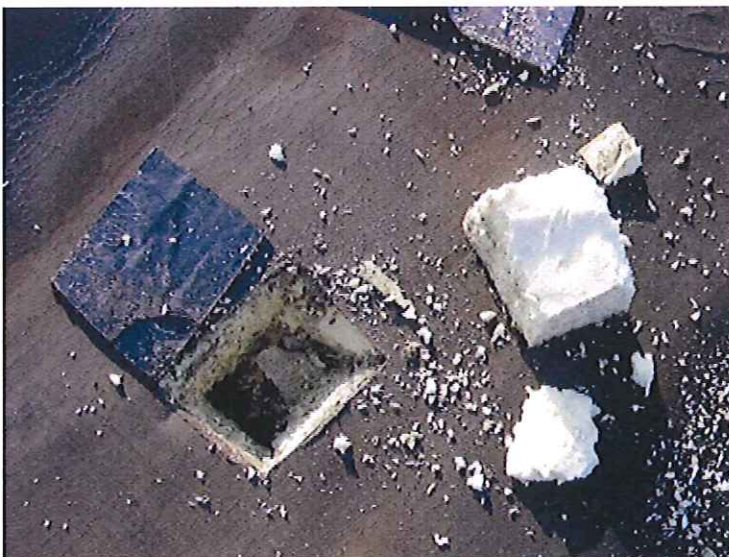
Foto 15 – insijding

Het dakbedekkingssysteem bestaat uit een tweelaags partieel gekleefd APP-dakbedekkingssysteem. Bij de gemaakte insnijding is de verkleving van het dakbedekkingssysteem op het onderliggende isolatiemateriaal onvoldoende tot stand gekomen. De conditie van de APP-toplaag is slecht. Structureel vindt aanzienlijke craquelévorming in de bovencoating van de top-laag plaats. Het einde van de technische levensduur is in zicht.

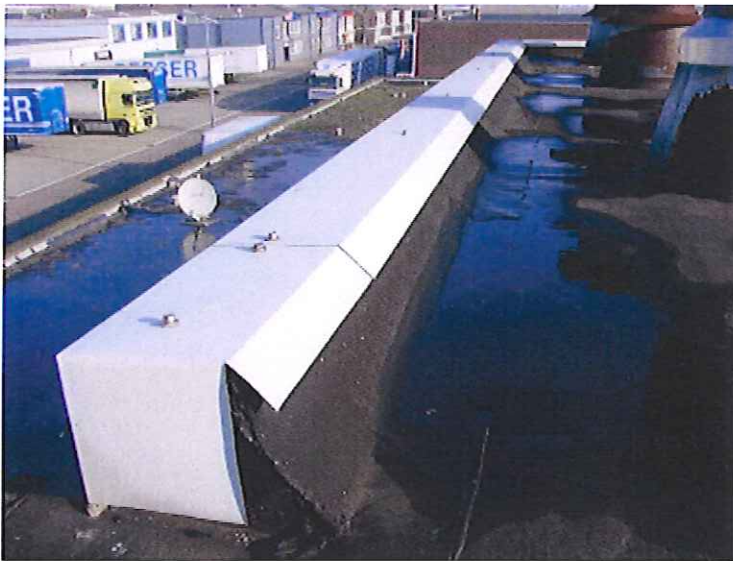
Foto 16 – dakrandafwerking

De dakrandafwerking bestaat uit opstanden die zijn ingewerkt met APP-randstroken en afge-
werkt met een gecoat stalen afdekkap. De conditie van de randstroken en afdekkappen op zich
is redelijk. Plaatselijk ligt de dakrandafwerking op tegenschot. De opstandhoogte varieert van
circa 70 mm tot 120 mm.

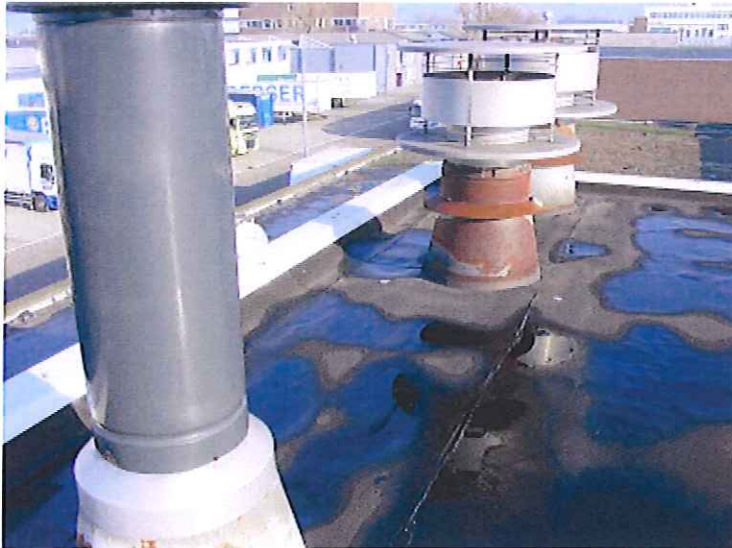
Foto 17 – ventilatie- en rookgasafvoeren

Op het dak is een drietal doorvoeren aanwezig in de vorm van ventilatiekappen en rookgasafvoeren. De stalen doorvoeren zijn sterk gecorrodeerd. De conditie is slecht. De doorvoeren zijn opgenomen in het dakbedekkingssysteem. De waterdichte afwerking is redelijk.

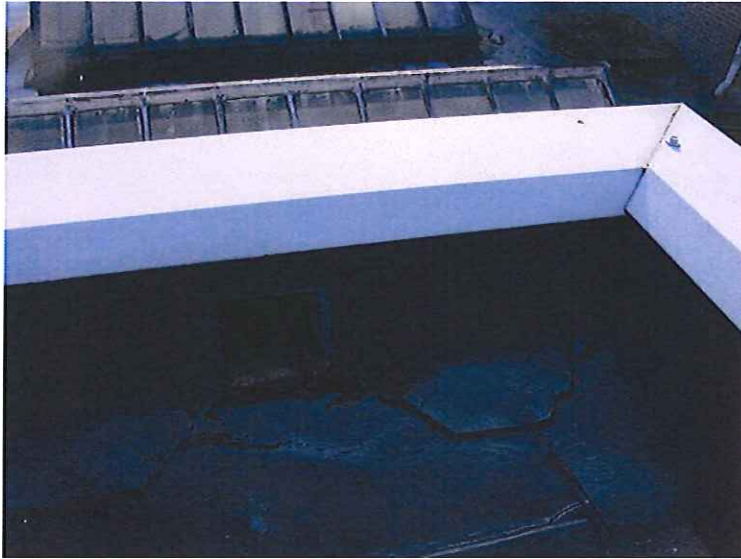
Foto 18 – stadsuitloop

De hemelwaterafvoer bestaat uit een rechthoekige loden stadsuitloop, vergelijkbaar met die van dakvlak 1. De hemelwaterafvoer is ingewerkt met een APP-plakstuk en de conditie hiervan is redelijk.

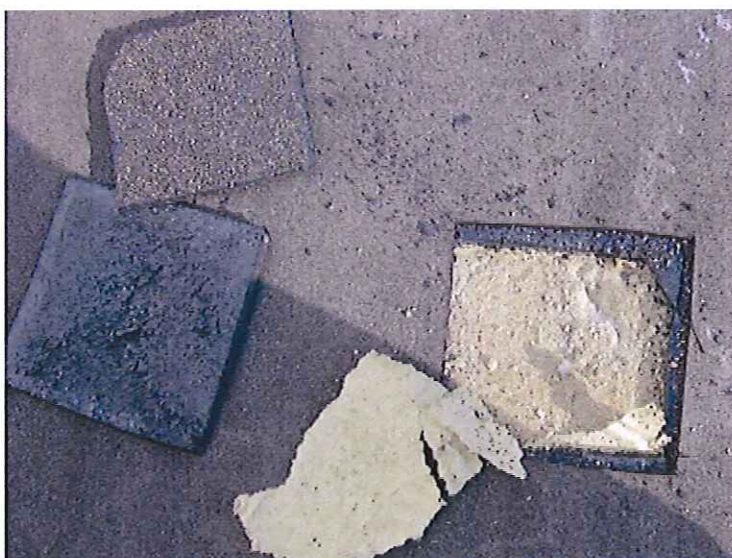
Foto 20 – insnijding

Het dakbedekkingssysteem bestaat uit een oud meerlaags teermastiek dakbedekkingssysteem wat losliggend is aangebracht op de onderconstructie. Tussen de onderconstructie en de teermastiek is een papieren scheidingslaag aanwezig. Het oude dakbedekkingssysteem voelt hard en bros aan. Op de teermastiek is een APP-toplaag gebrand aangebracht. Bij de gemaakte insnijding is de verkleving redelijk tot stand gekomen. De conditie van de APP-toplaag is over het algemeen redelijk. Er zijn geen structurele gebreken en/of onvolkomenheden waargenomen waardoor de waterdichtheid in het geding komt. De te verwachte resterende levensduur bedraagt minimaal 8 jaar. Plaatselijk is een beschadiging aan het dakbedekkingssysteem waargenomen waardoor perforatie heeft plaatsgevonden en inwatering in de dakbedekkingsconstructie kan optreden.

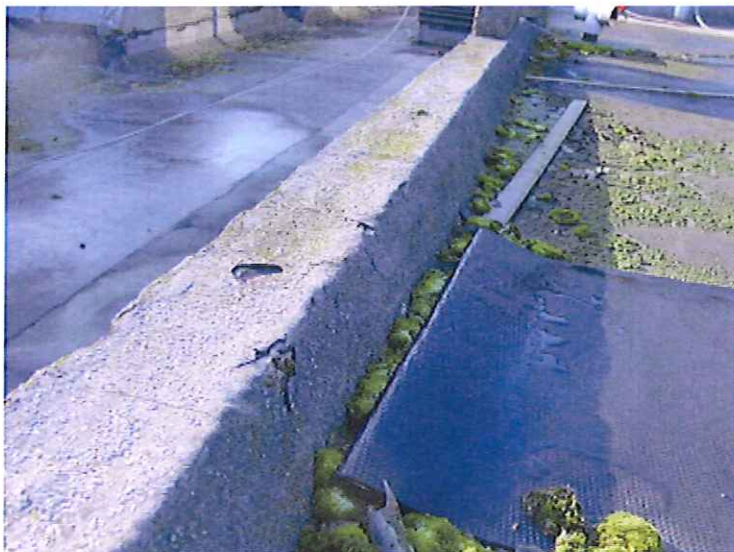
Foto 21 – dakrandafwerking

De dakrandafwerking bestaat uit een betonnen opstand die is ingewerkt met oude gebitumineerde glasvliesstroken. Er is geen daktrim of afdekkapafwerking aanwezig. De conditie van de randstroken is slecht. De opstandhoogte loopt op van circa 80 mm tot 120 mm.

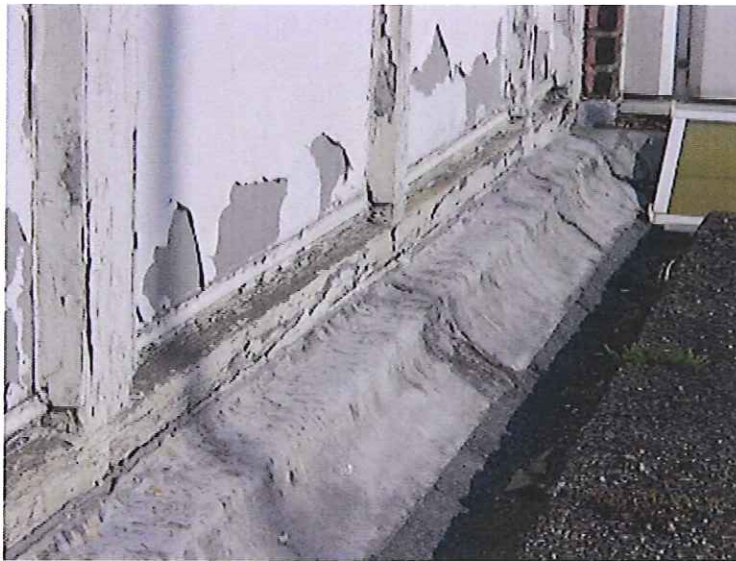
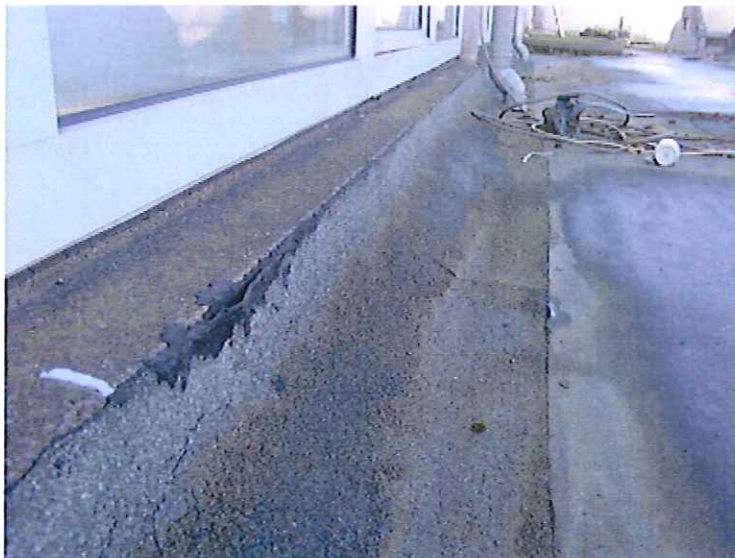
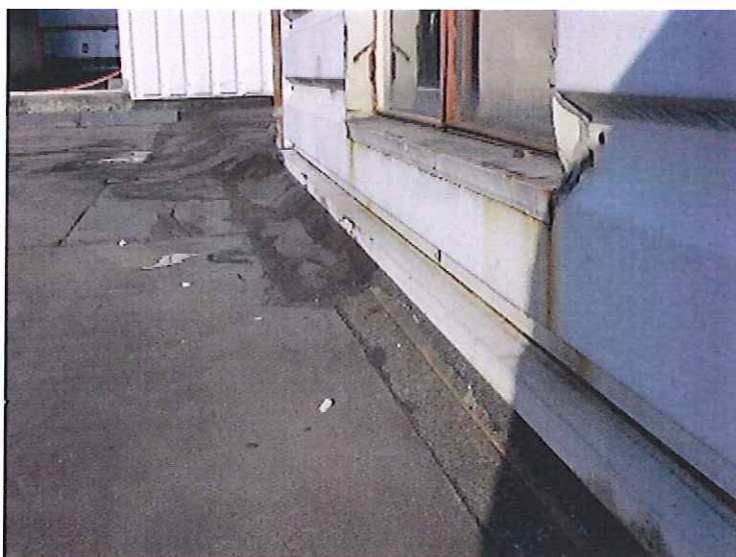
Rondom het dakvlak zijn diverse aansluitingen met opgaand werk aanwezig. De gebitumineerde glasvliesstroken, APP-randstroken en SBS-randstroken zijn opgezet onder een loodslabbe die in het metselwerk of onder de houten kozijnen is aangebracht. De conditie van het lood is over het algemeen matig. Het lood is in te grote lengten toegepast waardoor scheurvorming optreedt. De conditie van de houten kozijnen is slecht. De houten kozijnen zijn sterk aangetast door vocht en zijn verrot. Plaatselijk zijn de randstroken aangebracht over de loodslabben die in het metselwerk aanwezig is. Een verdere schubvormige afwerking ontbreekt bij deze details. Ook zijn stroken opgezet tegen de betonnen opstand onder de aluminium kozijnen waarbij eveneens een schubvormige afwerking ontbreekt. Onthechting van de randstroken is plaatselijk geconstateerd en inwatering kan optreden.

Bij de aansluiting met één van de hoger gelegen daken zijn bitumen randstroken onder en over een stalen strip aangebracht die onder de gecoate stalen lekdorpel van het gevelsysteem is aangebracht. Er zijn bij dit detail geen nieuwe randstroken aangebracht. De stalen strip is sterk gecorrodeerd en de waterdichte afwerking is twijfelachtig. Over het algemeen is de conditie van de aansluiting met het opgaand werk rondom het hele dak slecht.

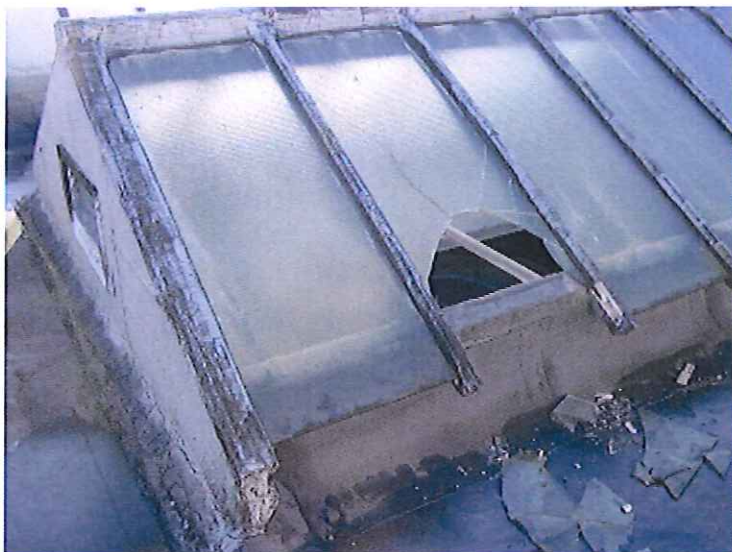
Foto 25 – lichtstraatafwerking

Op het dak is een viertal lichtstraten aanwezig, bestaande uit draadglaselementen en zinken roeden, aangebracht op een betonnen frame. De conditie van de lichtstraten is over het algemeen slecht. Er zijn diverse reparatiewerkzaamheden uitgevoerd met bitumenstroken en coatings welke structureel aanzienlijke craquelé- en scheurvorming vertonen. De kopse kanten van de lichtstraten bestaan uit betonnen opstanden die eveneens met dit materiaal zijn ingewerkt. Aan de langsijde van de lichtstraten zijn nieuwe APP-randstroken opgezet tegen de opstand. De conditie van die randstroken is redelijk. De conditie van de draadglaselementen is over het algemeen matig tot slecht. Veel ruiten zijn gescheurd en of gebroken en de lichtdoorlatendheid is bij meerdere van deze elementen minimaal.

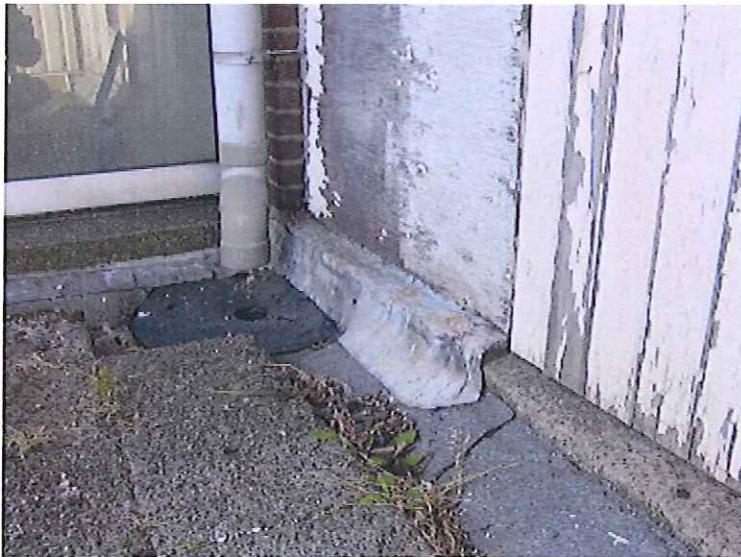
Foto 26 – hemelwaterafvoer

De hemelwaterafvoeren bestaan uit een vijftal gietijzeren onderuitlopen welke zijn ingewerkt met APP-randstroken. Een deel van de afvoeren is reeds vernieuwd waarbij nieuwe loden onderuitlopen waarschijnlijk in de oude gietijzeren onderuitloop zijn aangebracht en zijn ingewerkt met een APP-plakstuk. De nieuwe ronde onderuitlopen hebben een diameter van circa 70 mm. De oude gietijzeren onderuitloop heeft een diameter van circa 80 mm à 90 mm.

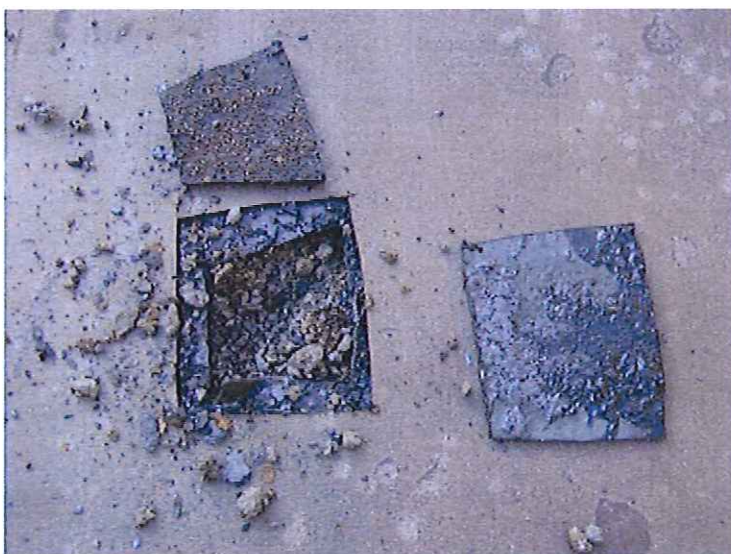
Foto 28 – insnijding

De onderconstructie bestaat uit bimsbetonelementen. Bij de gemaakte insnijding is de onderconstructie vochtig en bij de gemaakte insnijding brokkelt de betonvloer eenvoudig af bij het schrapen van een mes over het oppervlak. De conditie wordt als matig beoordeeld.

Het dakbedekkingssysteem bestaat uit een oud meerlaags teermastiek dakbedekkingssysteem wat losliggend is aangebracht op de onderconstructie. Het oude dakbedekkingssysteem voelt hard en bros aan. Op de oude teermastiek dakbedekking is een APP-toplaag gekleefd aangebracht. Bij de gemaakte insnijding is de verkleving onvoldoende tot stand gekomen en is er vocht aanwezig tussen beide dakbedekkingssystemen. De conditie van de APP-toplaag is vergelijkbaar met die van dakvlak 4. Het dakbedekkingssysteem is doorgezet over de schuine delen van de sheddaken. Plaatselijk is in de kim van de opstand onder de draadglaselementen scheurvorming in het dakbedekkingssysteem aangetroffen.
