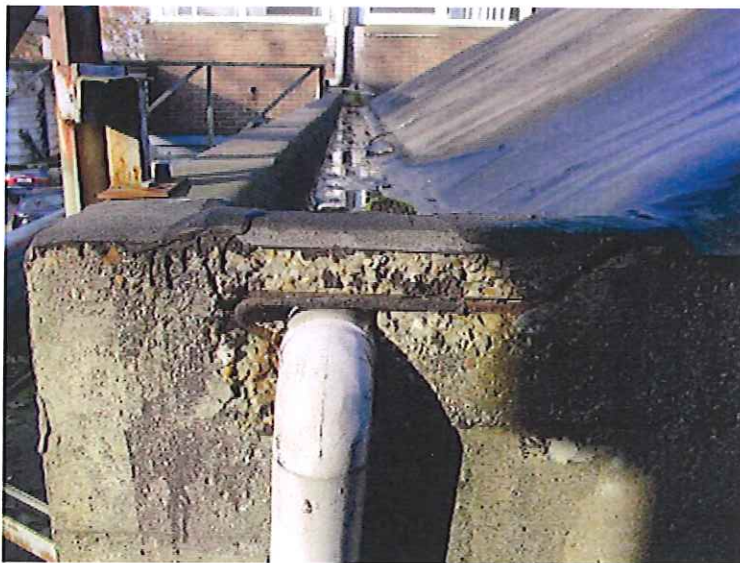
Foto 29 – dakrandafwerking

De dakranden bestaan uit betonnen opstanden die zijn ingewerkt met APP-randstroken. Er is geen daktrim of afdekkapafwerking aanwezig. Plaatselijk treedt onthechting van de randstroken van de betonnen opstand op. De opstandhoogte bedraagt circa 100 mm. De conditie van de randstroken op zich is redelijk. Plaatselijk zijn stalen ondersteuningspunten voor de reclameborden aan de voorzijde van het pand door de dakrandafwerking bevestigd in de betonnen opstand. Bij de shedkappen is de dakbedekking beëindigd aan de rand van de shedkap eveneens zonder daktrim of afdekkapafwerking en zonder opstand. Onthechting van de dakbedekking vindt plaats.

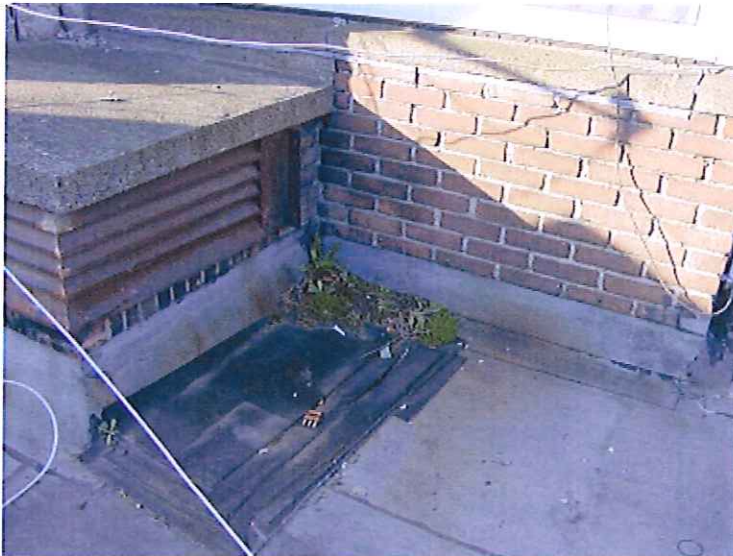
Foto 30 – opgaand metselwerk

De aansluiting met het opgaand werk rondom het dakvlak is gerealiseerd door APP-randstroken op te zetten tegen het metselwerk en de betonnen opstanden van de shedkappen. Hierbij is geen schubvormige afwerking aanwezig.

Plaatselijk vindt onthechting van de opstandstroken plaats en kan inwatering optreden. De conditie van de opstandstroken op zich is goed maar de detailafwerking is niet waterdicht.

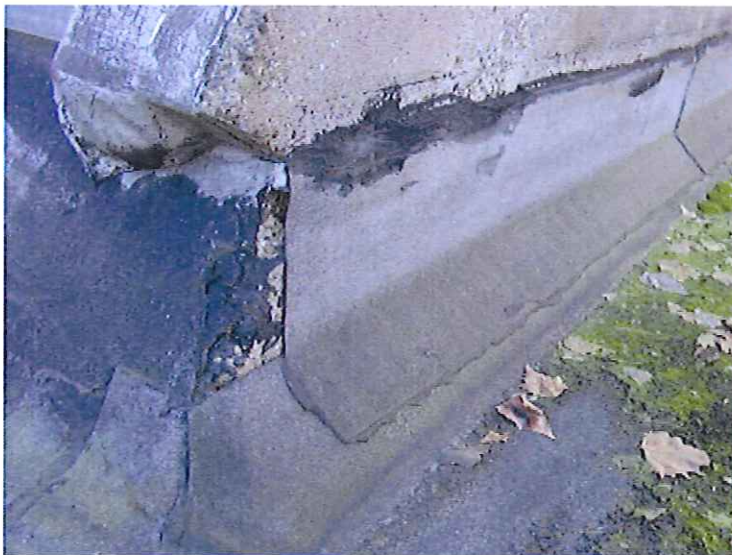
Foto 31 – opgaand werk betonnen shedkap

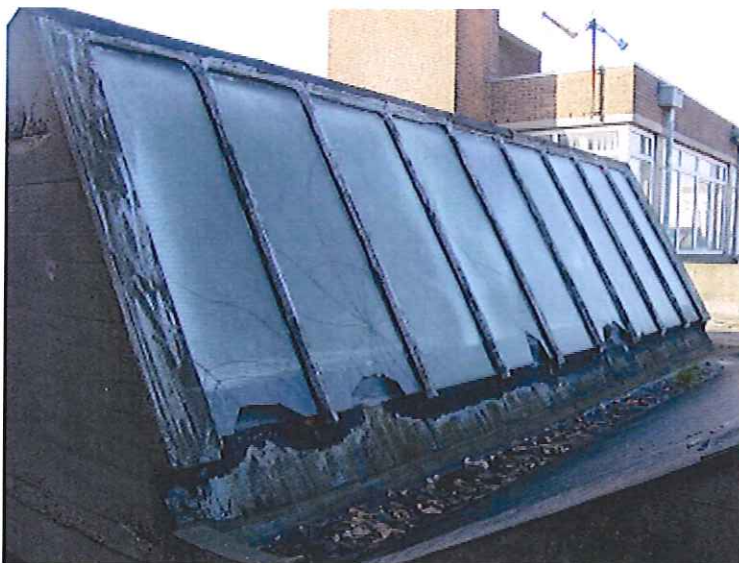
Foto 32 – shedkappen

Op het dak is een vijftal shedkappen aanwezig, bestaande uit bimsbetonelementen enerzijds en aan de andere zijde draadglaselementen met zinken roeden.

De conditie van de shedkappen is over het algemeen slecht. Vele draadglaselementen zijn gescheurd en/of gebroken en reeds vele reparatiewerkzaamheden zijn aan het lichtstraat-systeem uitgevoerd. De conditie van de detailafwerkingen is slecht. Bij vrijwel ieder detailprincipe kan inwatering in de dakbedekkingsconstructie optreden. In de goten tussen de shedkappen vindt veel vervuiling plaats. De betonnen opstanden aan de kopse kanten van de shedkappen vertonen op meerdere plaatsen aantasting waarbij de betonafwerking van de wapening wordt afgedrukt. De wapening is daardoor zichtbaar en sterk gecorrodeerd.

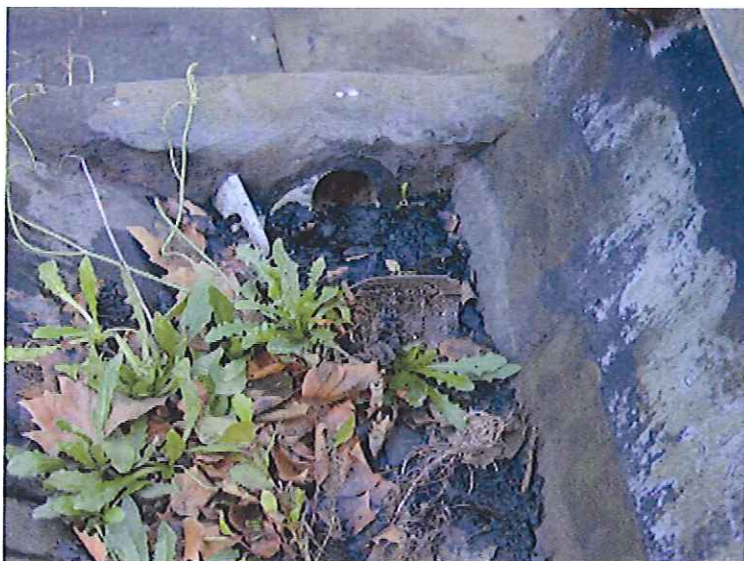
Foto 33 – stadsuitloop

De hemelwaterafvoeren bestaan uit aluminium stadsuitlopen met een diameter van circa 70 mm. Deze zijn ingewerkt met een APP-plakstuk.

De afvoeren zijn sterk vervuild waardoor stagnatie van de hemelwaterafvoer optreedt. De conditie van de uitloop op zich is redelijk. Aan de buitenzijde van de opstand waarin de stadsuitlopen zijn opgenomen, vindt sterke aantasting van het beton plaats.

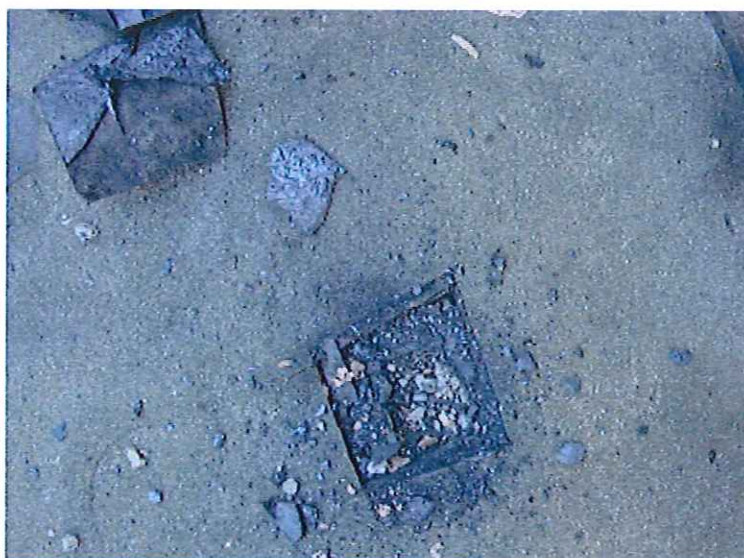
Foto 35 – insijding

- onderconstructie : bimsbeton;
- dakbedekkingssysteem : oorspronkelijk meerlaags losliggend teermastiek dakbedekkingssysteem met daarop een APP-toplaag.

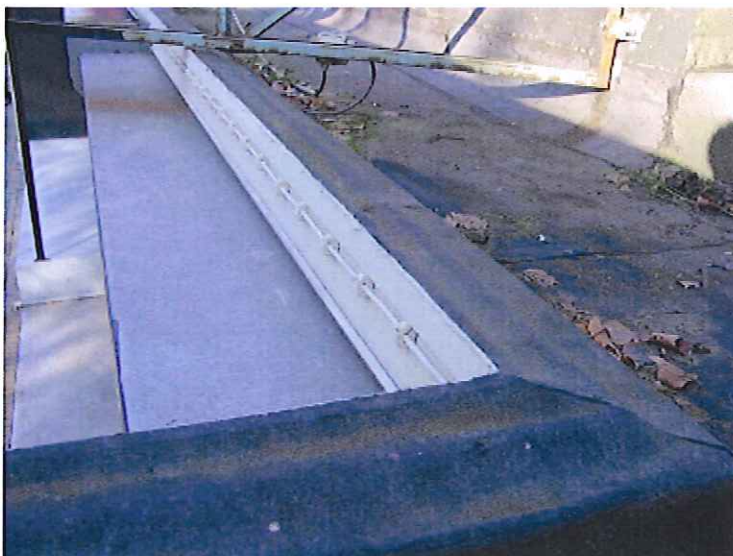
Foto 36 – dakrandafwerking

De dakrandafwerking bestaat uit betonnen opstanden die zijn ingewerkt met APP-randstroken die zijn doorgezet over de oude aluminium daktrimafwerking. De opstandhoogte bedraagt circa 150 mm. De conditie van de dakrandafwerking is redelijk.

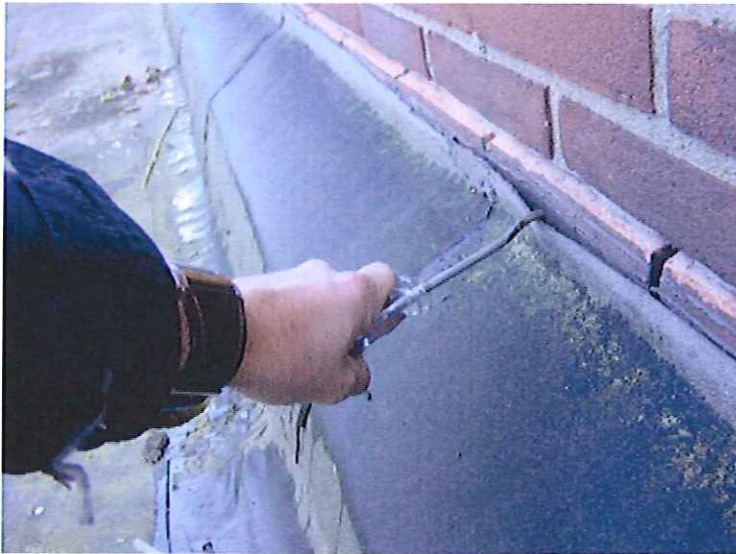
Foto 37 – aansluiting met metselwerk

Bij de aansluiting met het opgaand werk, bestaande uit metselwerk en de betonnen zijkanten van de shedkappen, zijn APP-randstroken opgezet tegen de opstand. Een schubvormige afwerking ontbreekt.

Vrijwel structureel vindt onthechting van de randstroken van het metselwerk plaats evenals plaatselijk bij de aansluiting met de betonnen kopsekant van de shedkappen. Op diverse plaatsen kan inwatering optreden. De conditie van de detaillering is slecht.

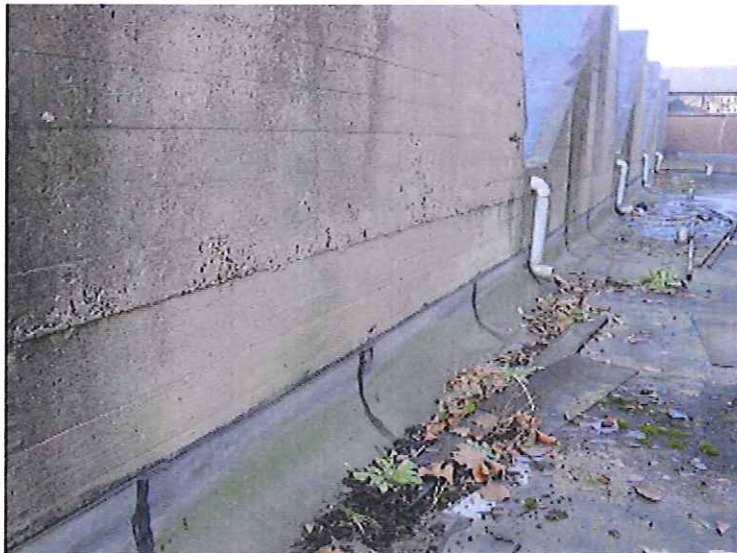
Foto 38 – aansluiting met shedkappen

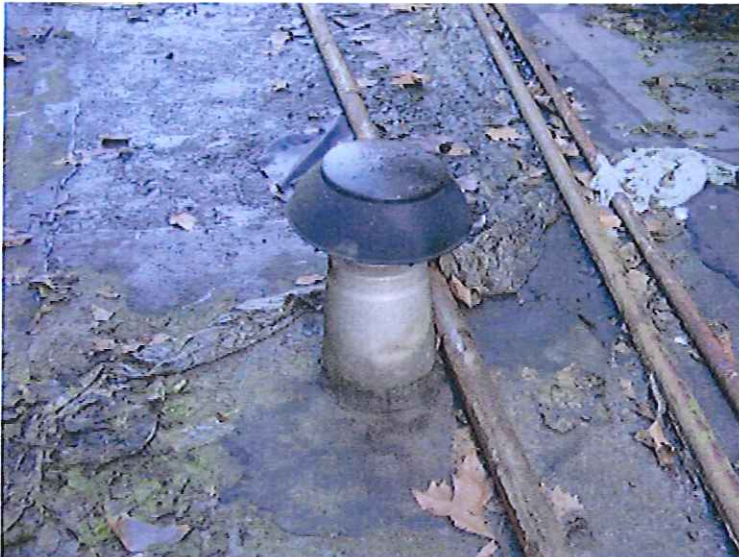
Foto 39 – ventilatiekapjes

Op het dak is een tweetal doorvoeren aanwezig in de vorm van aluminium ontluuchtingskokers en ventilatiekapjes. Deze zijn ingewerkt met een APP-plakstuk. De conditie hiervan is over het algemeen redelijk.

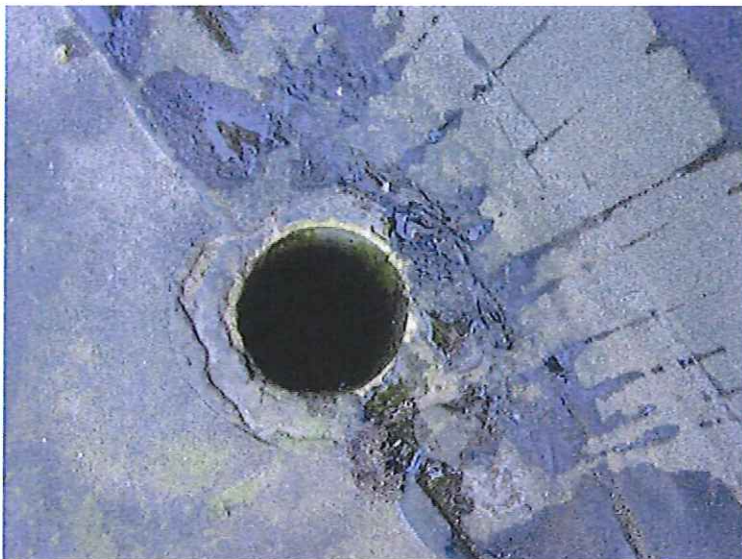
Foto 40 – onderuitloop

De hemelwaterafvoeren bestaan uit aluminium onderuitlopen die in het APP-dakbedekkings-systeem zijn opgenomen. De hemelwaterafvoeren hebben een diameter van circa 90 mm. De conditie is over het algemeen redelijk.

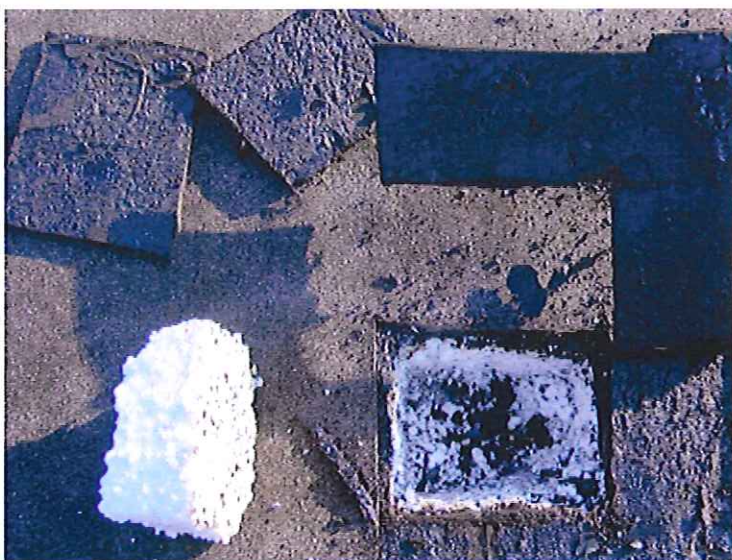
Foto 42 – insnijding

- onderconstructie : cellenbeton;
- dampremmende laag : gebitumineerd glasvlies;
- isolatiemateriaal : eenzijdig met gebitumineerd glasvlies gecacheerd geëxpandeerd polystyreen (EPS), dik 50 mm;
- dakbedekkingssysteem : oud meerlaags geblazen bitumen dakbedekkingssysteem met daarop een APP-toplaag.

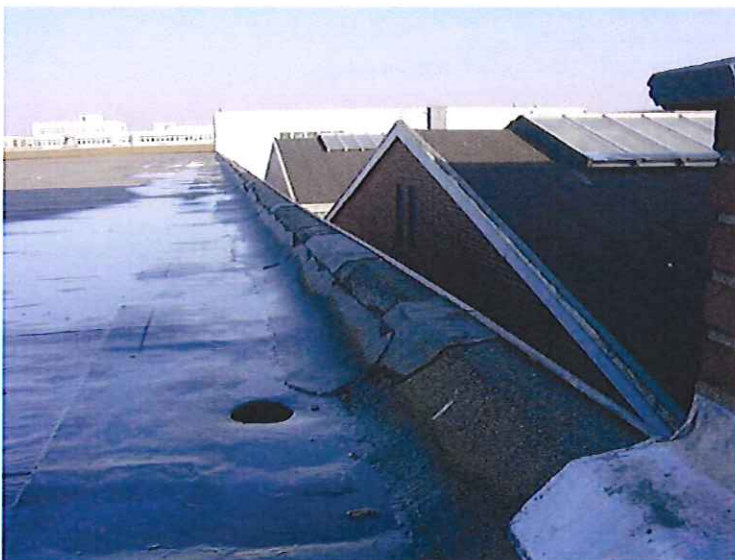
Foto 43 – dakrandafwerking

De dakrandafwerking bestaat uit een betonnen opstand die is ingewerkt met de oorspronkelijke gebitumineerd glasvlies randstroken en een aluminium daktrim. Tegen de verticale opstand zijn plaatselijk nieuwe APP-dakbanen aangebracht. De conditie van de oude bitumen randstroken is matig tot slecht.

De randstroken zijn zeer kwetsbaar en plaatselijk is de drager van de stroken zichtbaar en treedt scheurvorming op. De hoogte van de dakrand loopt op van circa 60 mm tot 140 mm.

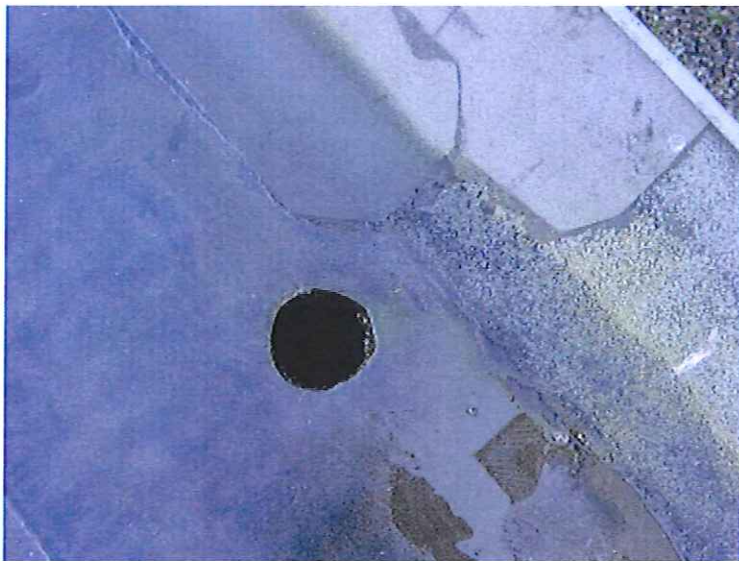
Foto 44 – onderuitloop

Op het dak zijn hemelwaterafvoeren aanwezig, bestaande uit kunststof onderuitlopen en loden stadsuitlopen. Deze zijn ingewerkt met een APP-plakstuk. Bij de onderuitlopen is plaatselijk onthechting van het plakstuk aangetroffen en directe inwatering kan optreden. De stadsuitlopen zijn 50 mm x 90 mm. De conditie is goed.

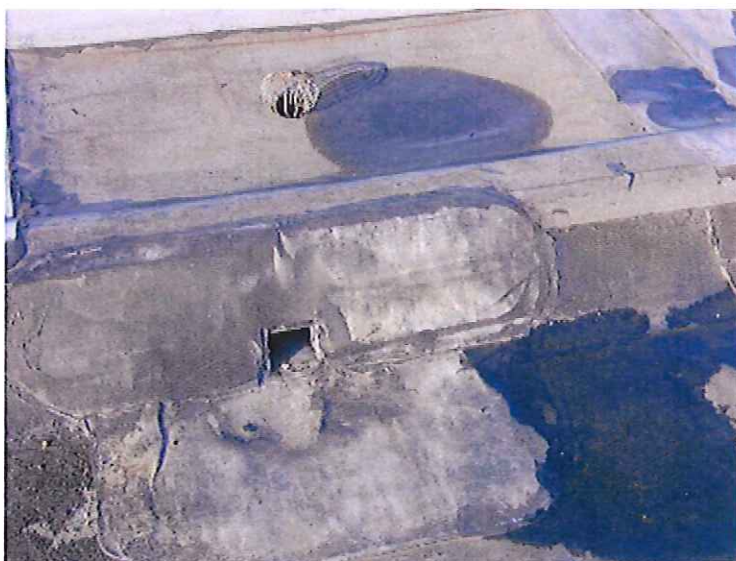
Foto 45 – stadsuitloop

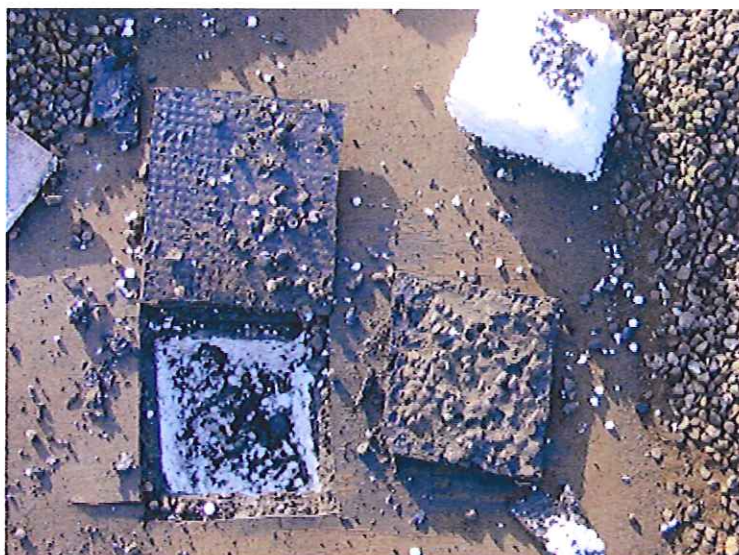
Foto 47 – insnijding

- onderconstructie : cellenbeton;
- dampremmende laag : gebitumineerd glasvlies;
- isolatiemateriaal : eenzijdig met gebitumineerd glasvlies gecacheerd geëxpandeerd polystyreen (EPS), dik 50 mm;
- dakbedekkingssysteem : oud meerlaags geblazen bitumen dakbedekkingssysteem met daarop een APP-toplaag;
- schutlaag : parelgrind.

Bij de gemaakte insnijding is de verkleving onvoldoende tot stand gekomen en is nog veel parelgrind op het oude dakbedekkingssysteem aangetroffen. De conditie van de APP-toplaag is over het algemeen redelijk. Hieraan zijn geen structurele gebreken en/of onvolkomenheden waargenomen waardoor de waterdichtheid in het geding komt. De te verwachte resterende levensduur bedraagt circa 8 jaar.

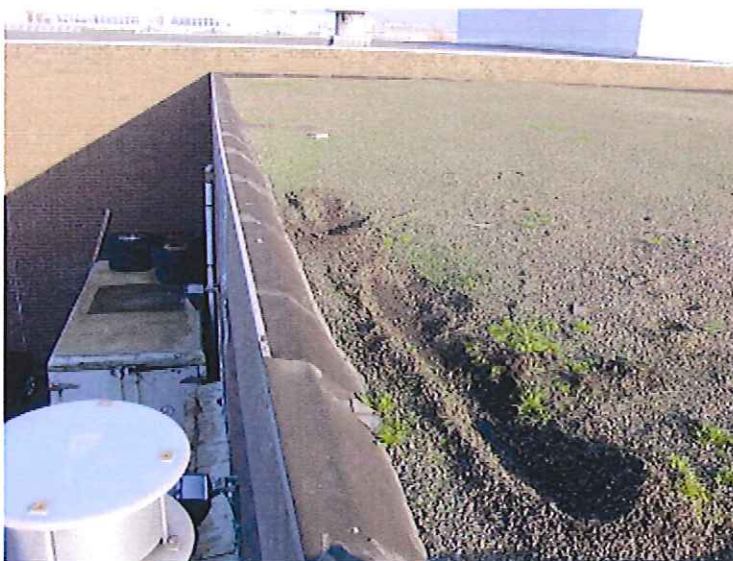
Foto 48 – dakrandafwerking

De dakranden bestaan uit betonnen opstanden die zijn ingewerkt met APP-randstroken en een aluminium daktrim. Over het algemeen is de conditie van de dakrandafwerking redelijk. Plaatselijk vindt enige onthechting van de APP-randstroken van de aluminium daktrim plaats. De opstandhoogte loopt op van circa 50 mm tot 150 mm. De APP-randstroken vertonen plaatselijk vrij oppervlakkige craquelévorming.

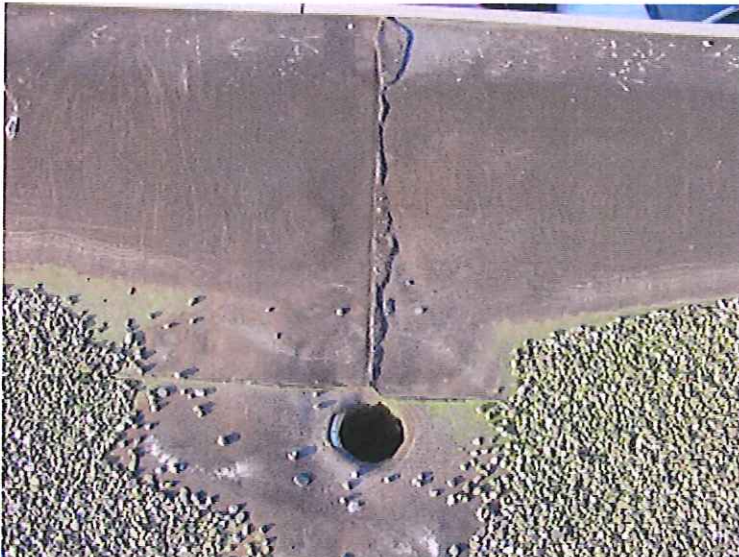
Foto 49 – onderuitloop

Op het dak is een tweetal hemelwaterafvoeren aanwezig, bestaande uit een loden onderuitloop met een diameter van 70 mm. De hemelwaterafvoeren zijn ingewerkt met een APP-plakstuk. De conditie is over het algemeen redelijk.

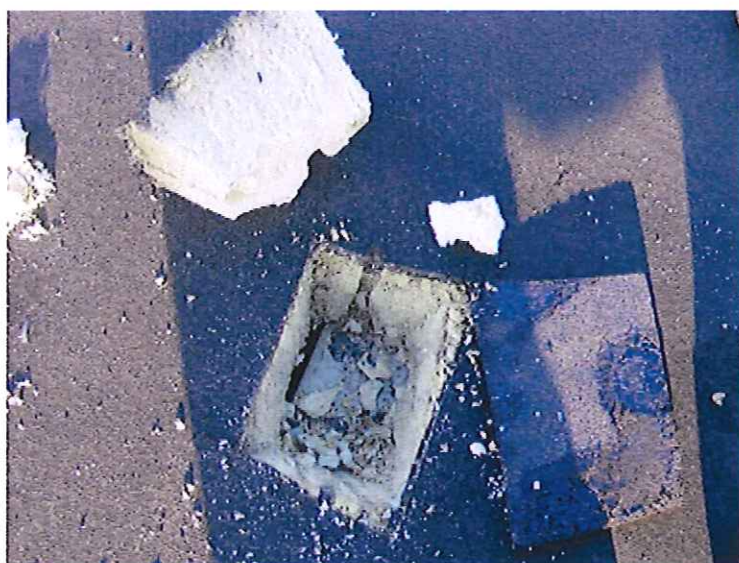
Foto 51 – insijding

- onderconstructie : geprofileerd stalen dakplaten;
- isolatiemateriaal : tweezijdig met gebitumineerd glasvlies gecacheerd polyurethaanschuim (PUR), dik 70 mm;
- dakbedekkingssysteem : tweelaags partieel gekleefd APP-dakbedekkingssysteem .

Het dakbedekkingssysteem bestaat uit een tweelaags partieel gekleefd APP-dakbedekkingssysteem. De verkleving is bij de gemaakte insnijding redelijk. De conditie van de APP-toplaag is slecht. Structureel vindt aanzienlijke craquelévorming plaats en laat plaatselijk reeds de bovencoating los van de drager. Plaatselijk is onthechting van de overlappen waargenomen. Op diverse plaatsen zijn hieraan reparatiewerkzaamheden verricht. Het dakbedekkingssysteem heeft het einde van de technische levensduur bereikt.

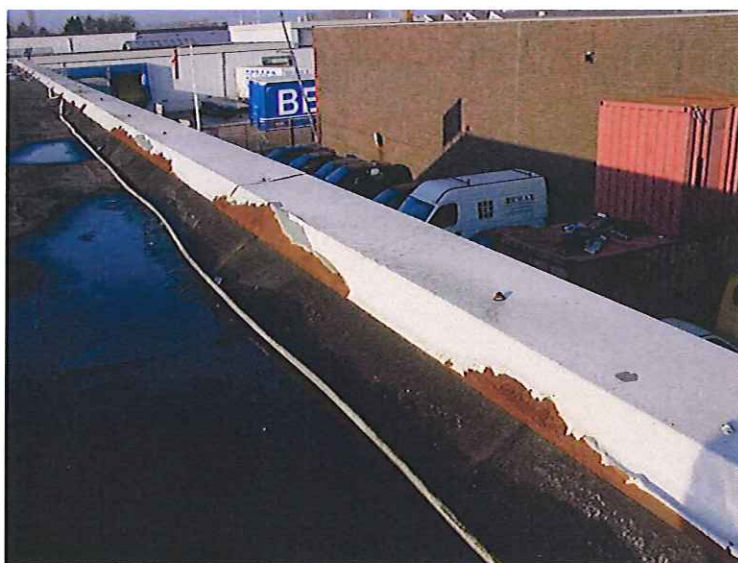
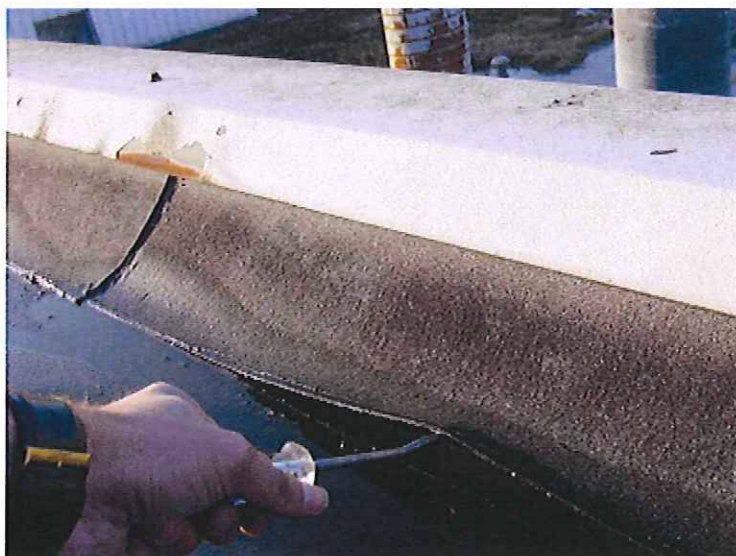
Foto 52 – dakrandafwerking

Foto 53 – dakrandafwerking

De dakrandafwerking bestaat uit een opstand die is ingewerkt met APP-randstroken en afgewerkt met een gecoat stalen afdekkap. De conditie van de APP-randstroken op zich is redelijk maar op meerdere plaatsen is geconstateerd dat deze onthechten van de dakbedekking in het vlak. Hierdoor kan directe inwatering optreden. Aan deze gebreken zijn reeds meerdere herstelwerkzaamheden verricht. De conditie van de gecoat stalen afdekkappen is slecht. Op veel plaatsen vindt afbladdering van de coating plaats en zijn de afdekkappen sterk gecorrodeerd. De opstandhoogte loopt op van circa 120 mm tot 180 mm. Ook de bevestigingsmiddelen van de afdekkappen zijn gecorrodeerd.

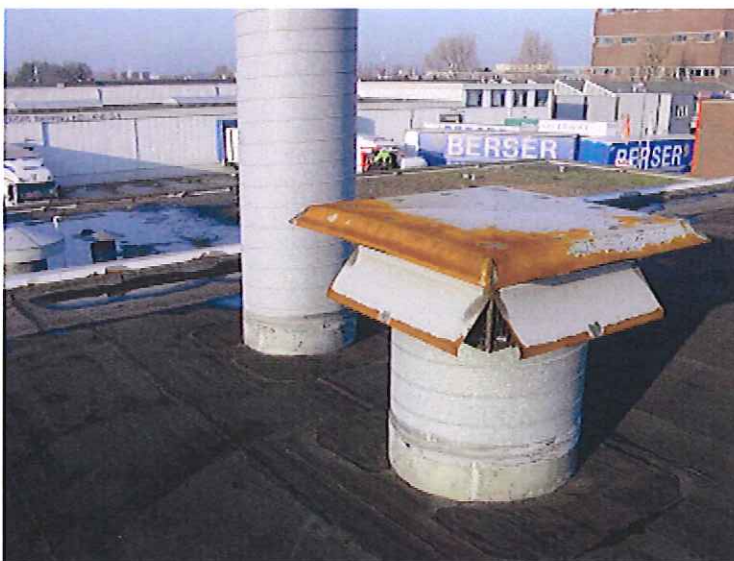
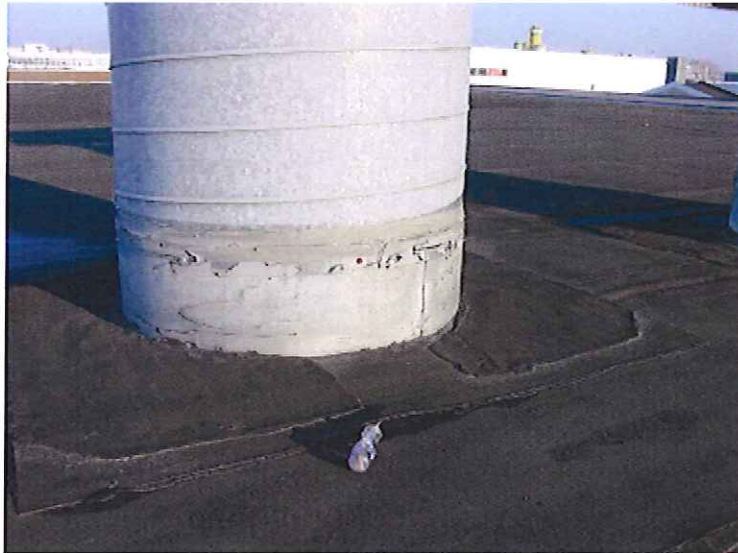
Foto 54 – stalen ventilatiekokers

Foto 55 – stalen ventilatiekoekers

Op het dak is een tweetal stalen doorvoeren aanwezig waarvan de plakplaat is ingewerkt met APP-plakstuk. Plaatselijk is onthechting van de APP-plakstukken waargenomen en kan inwatering in de dakbedekkingsconstructie optreden. De conditie van de doorvoer op zich is matig tot slecht. De aansluiting van de plakplaat met de opstand is gerealiseerd met tape en plaatselijk treedt aanzienlijke corrosievorming aan de afdekkappen op.

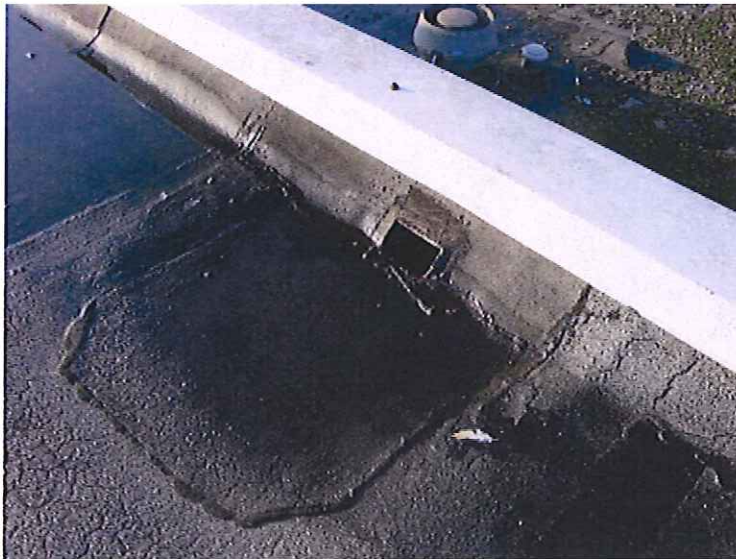
Foto 56 – stadsuitloop

De hemelwaterafvoeren op het dak bestaan uit loden stadsuitlopen en aluminium onderuitlopen. De onderuitlopen zijn verdiept aangebracht en hebben een diameter van circa 85 mm. De conditie van de onderuitlopen is over het algemeen redelijk. De stadsuitlopen zijn uitgevoerd in rechthoekige loden hemelwaterafvoeren in de afmeting van circa 50 mm x 90 mm. Ook de stadsuitlopen zijn verdiept uitgevoerd en ingewerkt met een APP-plakstuk. Hierbij is plaatselijk onthechting van het plakstuk waargenomen waardoor directe inwatering in de dakbedekkingsconstructie kan optreden. Bij één van de afvoeren op de hoek van het dak is een waterblaas aanwezig.

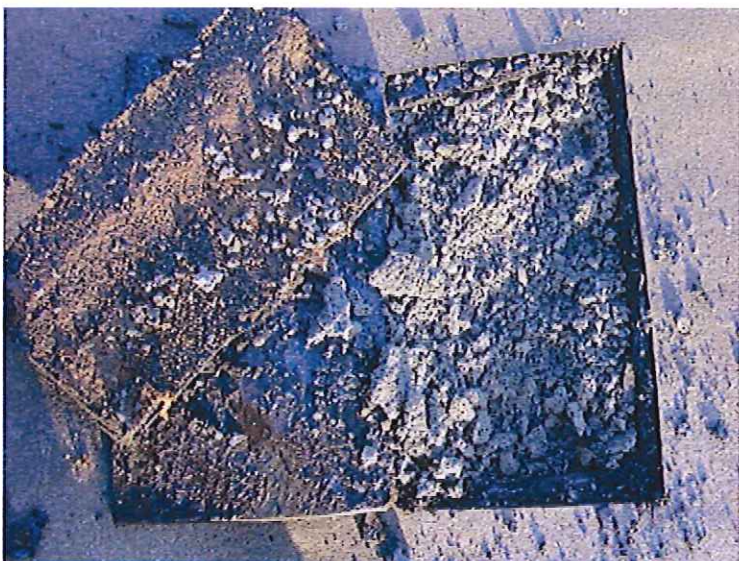
Foto 58 – insnijding

- onderconstructie : betonvloer;
- isolatiemateriaal : cellenbeton, dik 70 mm;
- dakbedekkingssysteem : oorspronkelijk losliggend meerlaags teermastiek dakbedekkingssysteem met daarop een APP-toplaag ;
- ballastlaag : grind.

Het isolatiemateriaal bestaat uit cellenbetonplaten, aangebracht in een dikte van 70 mm. Bij de gemaakte insnijding is de cellenbeton vochtig en zacht en heeft bovenin zijn samenhang verloren.

Het dakbedekkingssysteem bestaat uit een oorspronkelijk losliggend aangebracht meerlaags teermastiek dakbedekkingssysteem. Het dakbedekkingssysteem is vochtig en voelt kwetsbaar aan. De APP-toplaag is volledig gekleefd aangebracht op de oude teermastiek dakbedekking. De verkleving is onvoldoende tot stand gekomen. Tussen beide dakbedekkingssystemen is vocht aanwezig. De conditie van de APP-toplaag is over het algemeen redelijk. Hieraan zijn geen structurele gebreken en/of onvolkomenheden waargenomen waardoor de waterdichtheid in het geding komt. De te verwachte resterende levensduur bedraagt circa 6 tot 8 jaar.

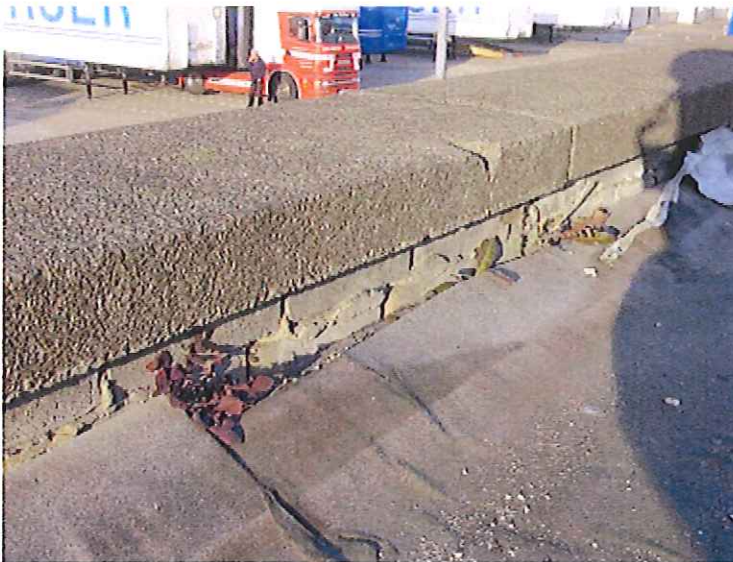
Foto 59 – dakrandafwerking

De dakrandafwerking bestaat uit een gemetselde opstand met betonnen afdekelementen waartussen een loodslabbe is aangebracht. De APP-dakbedekking is opgezet tegen de opstand onder de loodslabbe. De conditie van het dakranddetail is slecht.

Op meerdere plaatsen ontbreekt de loodslabbe en daar waar deze nog aanwezig is, vertoont het lood structureel aanzienlijke scheurvorming.

Op diverse plaatsen kan directe inwatering in de dakbedekkingsconstructie optreden. Er vindt plantengroei plaats in de dakrandopstand.

De conditie van de betonnen afdekelementen is over het algemeen matig tot slecht. Op meerdere plaatsen vindt afbrokkeling van het beton plaats en de cementachtige voegafwerking tussen de betonelementen ontbreekt en/of is op veel plaatsen uitgevallen.

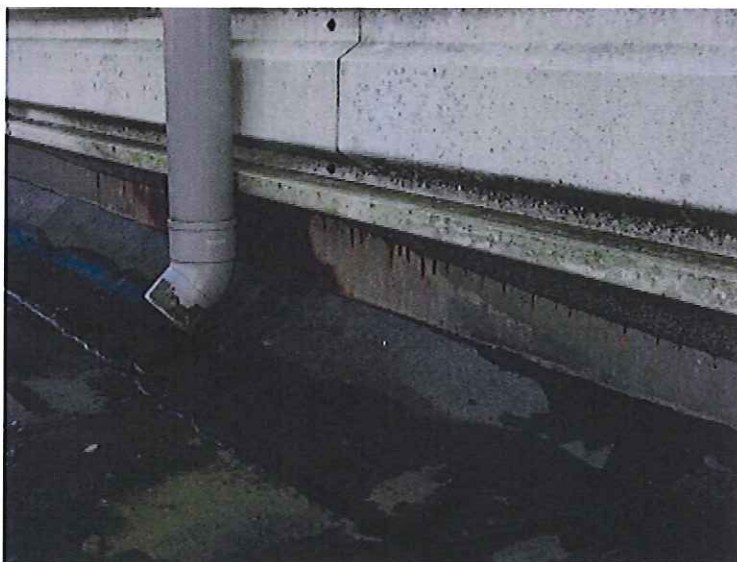
Foto 60 – aansluiting met metalen gevelbeplating

De aansluiting met de metalen gevelbeplating is gerealiseerd door APP-randstroken op te zetten tegen de opstand tegen een zinken opstandbekleding onder de gecoat stalen waterslag van het gevelsysteem. Het is niet geheel duidelijk hoe het detail is opgebouwd maar de waterdichte afwerking ervan is twijfelachtig. Bij de aansluiting met de gevelbeplating van de dakopbouw zijn de APP-randstroken direct opgezet onder de gecoat stalen waterslag van het gevelsysteem.

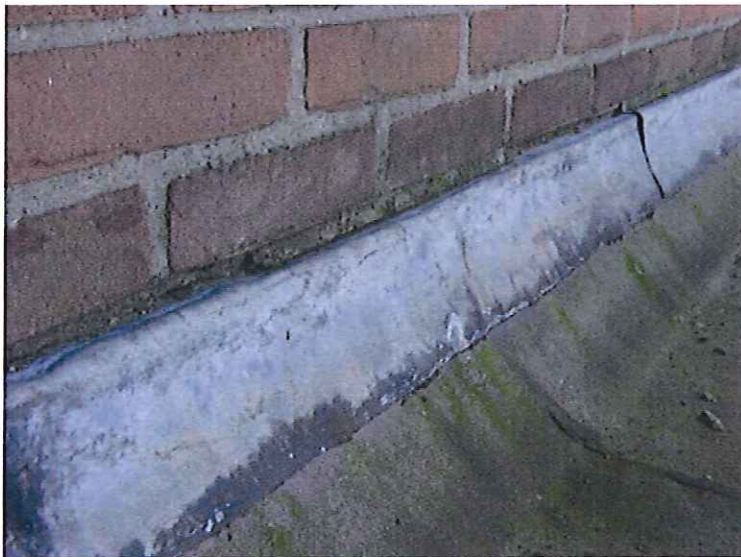
Foto 61 – opgaand metselwerk

De aansluiting met het opgaand metselwerk is gerealiseerd door APP-randstroken op te zetten onder een loodslabbe die in het metselwerk is opgenomen. De conditie van het lood is slecht. Op meerdere plaatsen treedt scheurvorming op en valt de lintvoeg waarin het lood is aangebracht uit. De conditie van de APP-randstroken is over het algemeen redelijk. De opstandhoogte bedraagt circa 180 mm.

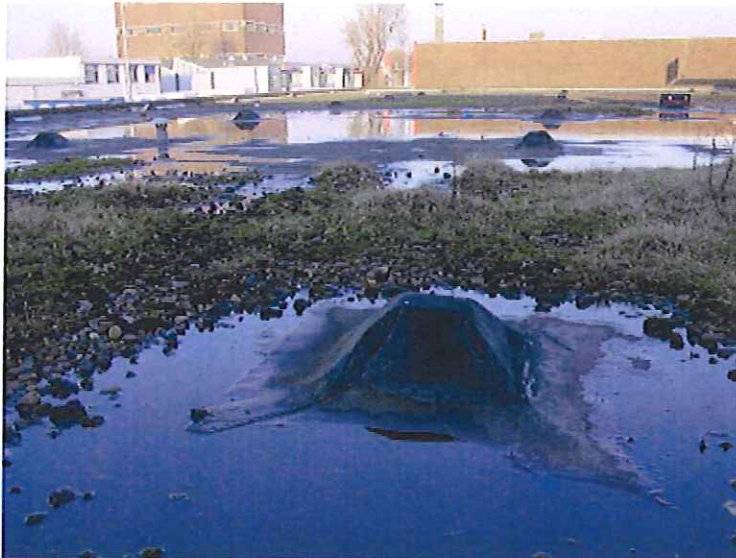
Foto 62 – poerafwerking

Op het dak is een groot aantal betonnen poeren dan wel opstanden aanwezig welke volledig zijn ingewerkt met APP-randstroken. De poeren vervullen geen functie meer. De waterdichte afwerking hiervan is over het algemeen redelijk.

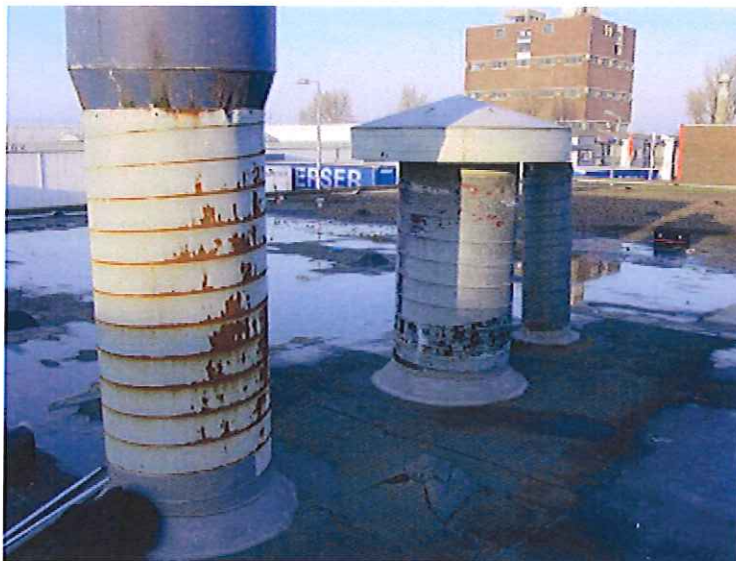
Foto 63 – ventilatiepijpen

Op het dak zijn een aantal doorvoeren aanwezig, bestaande uit metalen ventilatiepijpen en aluminium ontluichtingskokers. Deze zijn ingewerkt met APP-plakstukken. De conditie van de aluminium ontluichtingskokers is over het algemeen goed. De grote metalen doorvoeren vertonen op meerdere plaatsen corrosievorming.

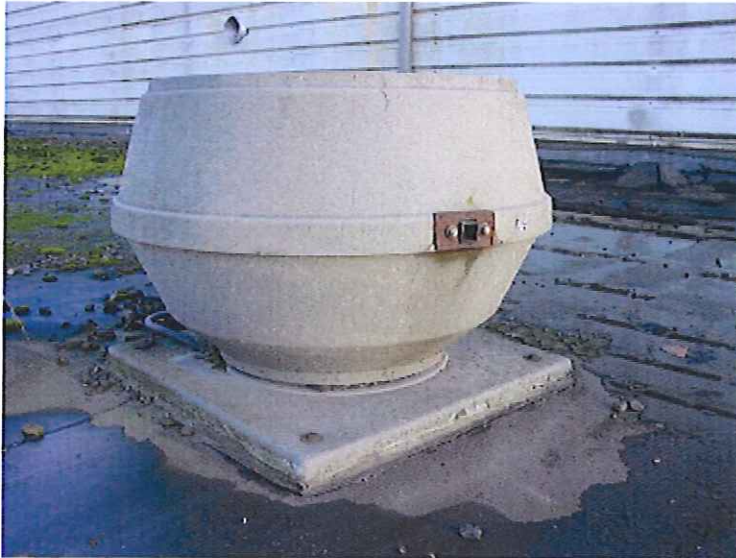
Foto 64 – mechanische ventilator

Op het dak zijn twee mechanische ventilatoren aanwezig waarvan de ene is aangebracht op een opstand en de andere is direct op de dakbedekking geplaatst zonder opstandafwerking. Deze is rondom afgekit. De conditie van de ventilatoren en waterdichte afwerking hiervan is matig.

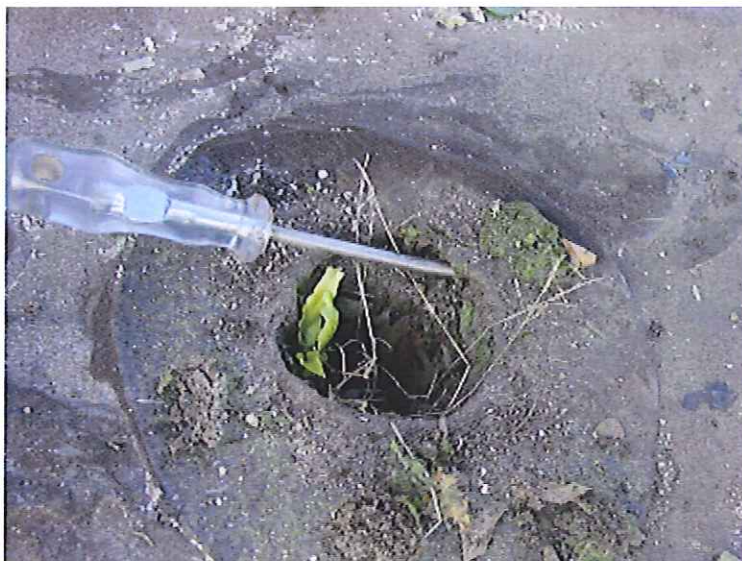
Foto 65 – onderuitloop

De hemelwaterafvoeren bestaan uit loden onderuitlopen die zijn ingewerkt met een APP-plakstuk. De conditie van de uitloop op zich is redelijk maar plaatselijk is onthechting van het APP-plakstuk waargenomen en kan inwatering in de dakbedekkingsconstructie optreden. De onderuitlopen zijn voorzien van een stalen boldraadrooster welke sterk is gecorrodeerd.
