**Vloerinspectie**  
**Schuttevaerweg 108**  
**3044 BB Rotterdam**  
**31-05-2012**  
**opdrachtnummer 32271**

Soort inspectie	: vloerinspectie
Rapportnummer	: 2012300240
Datum aanvraag	: 16-04-2012
Datum 1 <sup>e</sup> inspectie	: 16-05-2012
Datum 2 <sup>e</sup> inspectie	: 22-05-2012
Aanwezig bij de 1 <sup>e</sup> bezoek	: A. van der Bijl en de huurder
Aanwezig bij de 2 <sup>e</sup> bezoek	: A. van der Bijl, de huurder en boorbedrijf NBC

Object	: Bedrijfsruimte
Adres	: Schuttevaerweg 108
Postcode	: 3044 BB
Plaats	: Rotterdam
Gebruik	: Garage/autoschade herstelbedrijf
Aantal bouwlagen	: begane grond en kelder

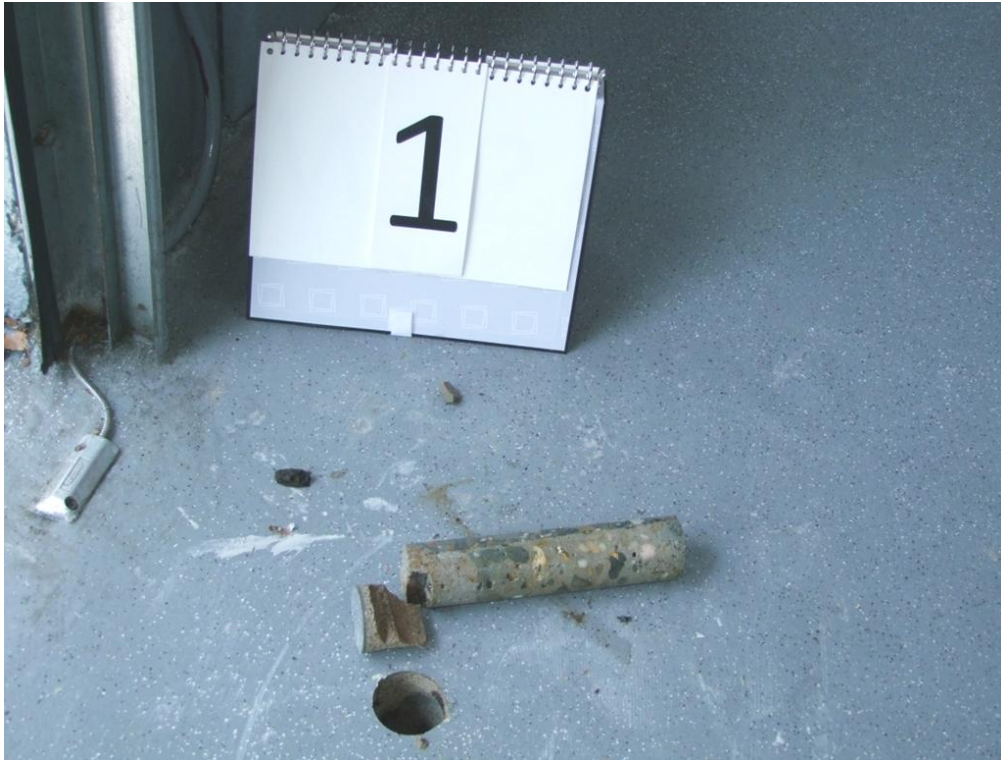
Bij boorkern 1 is geboord tot 320mm. Naast het geboorde gat bevindt zich de oude gresgoot. Deze goot is 40 cm breed en afgedekt met een strook multiplex, hierover is 60mm zand en cement aangebracht. Dit kan mogelijk verklaren waarom er in het verleden een voertuig met een wiel door de vloer is gezakt. De strook multiplex is volledig doordrongen van water en heeft hierdoor geen enkele draagkracht. Dit kan ook verklaren, waarom er bij de deur verschillende holle plaatsen in de afwerkvloer hoorbaar zijn.

Voor de overheaddeur zat een verzamelput De goot die direct voor de overheaddeur liep(400mm breed) is een locatie waar op korte termijn werkzaamheden uitgevoerd dienen te worden. Deze goot is niet op een juiste manier afgesloten. Hier is slechts een strook multiplex aangebracht met een afdeklaag van 60 mm zand en cement. Omdat het gezien de aard van het gebouw niet ondenkbaar is de hier met voertuigen of heftrucks gereden wordt, kunnen hier zeer gevaarlijke situaties ontstaan. Hier dient op korte termijn een aanpassing gedaan te worden. Mijn advies is om hier tijdelijk een noodvoorziening te plaatsen van bijvoorbeeld rijplaten.

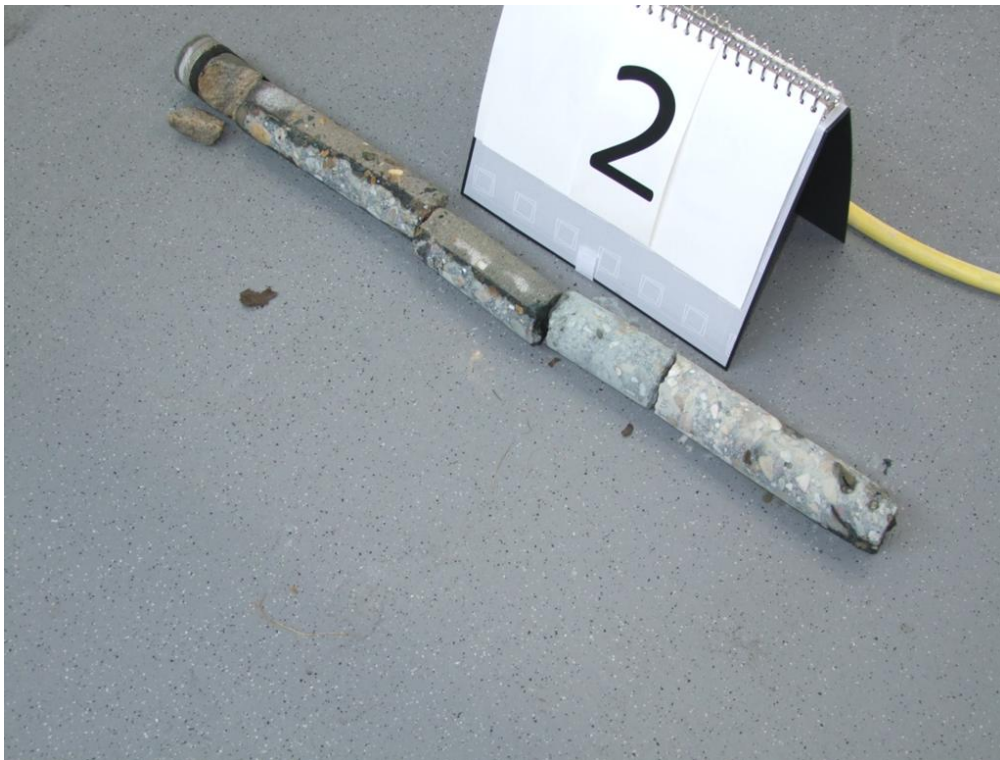
Bij boorkern 2 en 5 is de vloer bewust volledig doorboord. De reden hiervan was om vast te stellen of er ruimte aanwezig is tussen de bedrijfsvloer en het bunkerdak. Boorkern 2 is doorgeboord tot in de betonwand van ondergelegen bunkerruimte. Bij 850mm diepte hebben we het boren gestaakt. Bij deze boorkern is goed te zien dat we langs de rand van de oude goot hebben geboord. Uit boring 4 die 200mm naast 2 ligt is gebleken dat de goot niet volledig is afgestort.

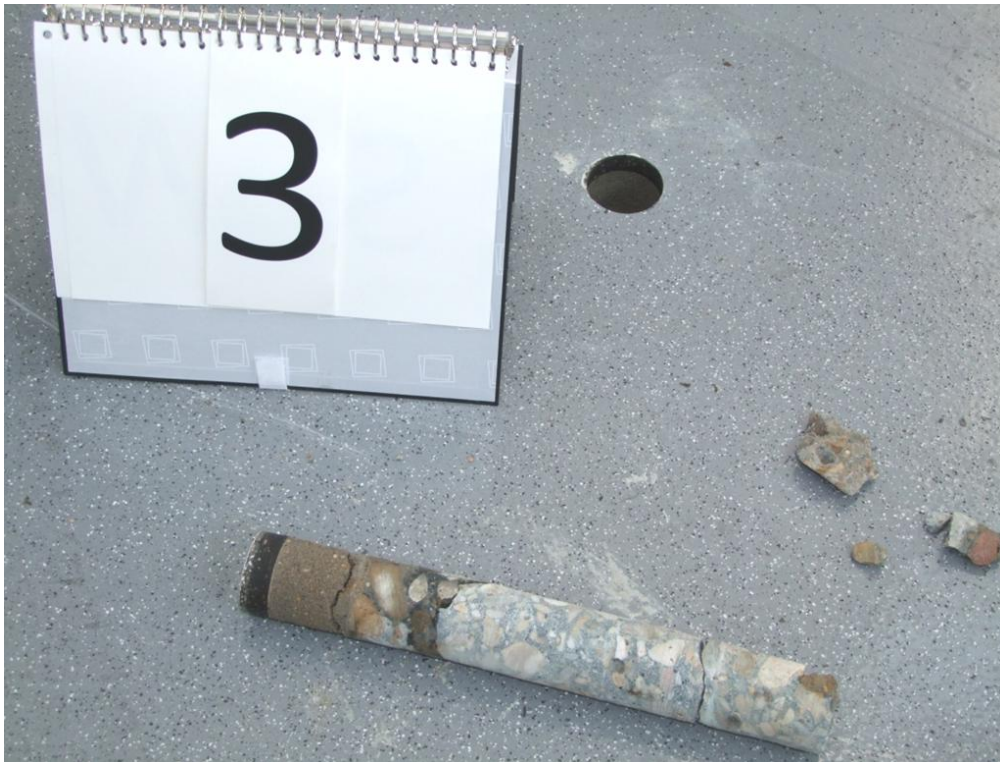
Locatie	epoxielaag	bitumen	zand/cement	beton vloer	doorboord
1	4 mm	geen	70mm	370mm	niet doorboord
2	25mm	15mm	50mm	430mm	wel doorboord
3	5 mm	20mm	60mm	370mm	niet doorboord
4	30mm	20mm	90mm	130mm	wel doorboord tot in de goot
5	1 mm	12mm	70mm	430mm	wel doorboord

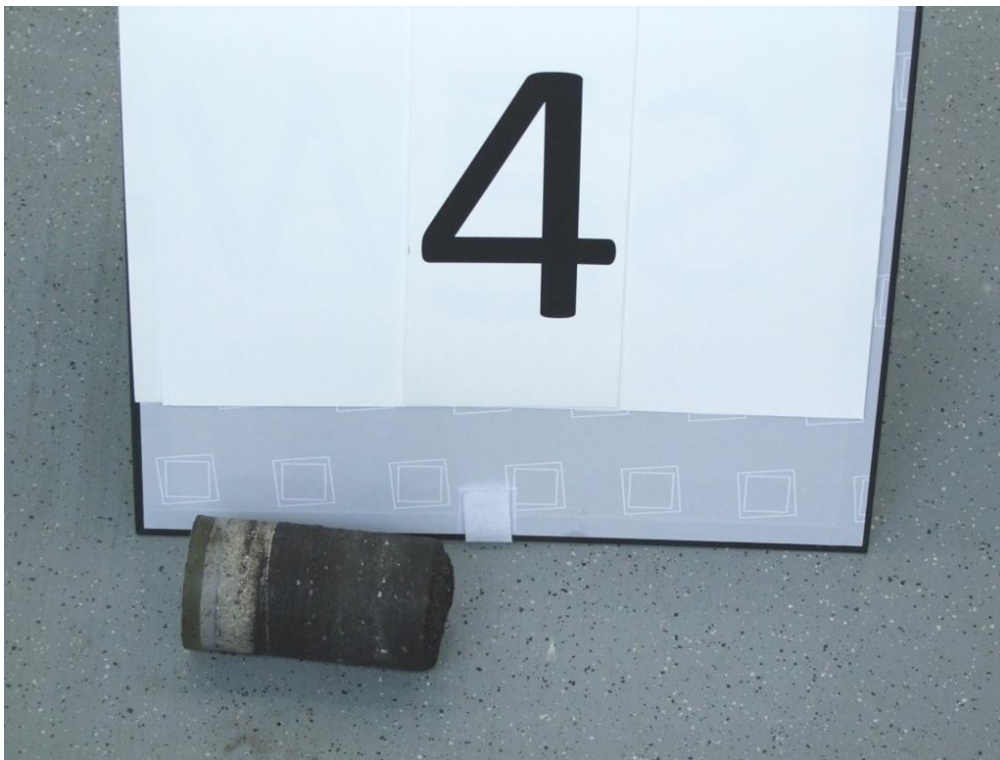
De oude goot is nog deels aanwezig. De goot ligt echter 220mm onder het vloeroppervlak en is op een goede manier dichtgezet/ aangestort.
