## ASBESTINVENTARISATIE

"Pand"

Hoogte Kadijk 401, 1018 BK  
te Amsterdam

Onderzoek identificatie		
Projectnummer	78193	Autorisatiedatum: 11 augustus 2016
Opdrachtgever:	Gemeente Amsterdam	
Onderzoek omvang:	Pand

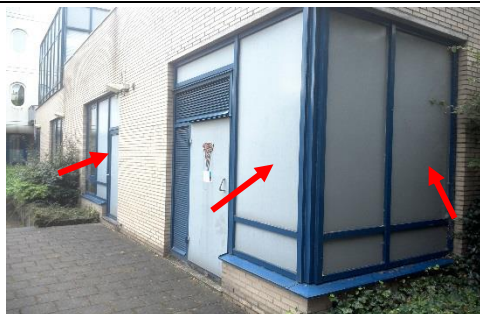
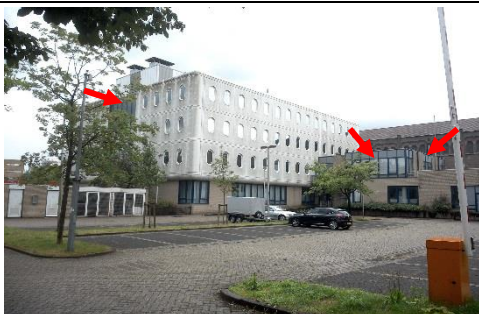
FOTO 9   Foto Sandwichpaneel	FOTO 10   Foto voor bron Sandwichpaneel

Bronnummer	78193-05	ASBESTHOUDEND
Ruimte	Buitengevel	
Bron	Sandwichpaneel	
Functie	Gevelbekleding	
Analyseresultaten	10-15% Chrysotiel	
Gebondenheid	Hechtgebonden	
Monsternummer	M05	
Hoeveelheid	88,5 m²	
Bevestigingsmethode	Geklemd met latten en gekit	
Conditie	Onbeschadigd en niet verweerd	
Risicoklasse	2	
Bereikbaarheid	2	
Verwijderingsmethode	Conform SMA-rt bijlage 1, sanering middels demontage	
Opmerkingen	<p>De sandwichpanelen hebben een grijze kleur.</p> <p>In het asbestinventarisatierapport met kenmerk 150506 d.d. 16 juli 2015 van Koenders en Partners wordt gesproken van een afmeting van 95 m². Op de tekening in dat rapport is te zien dat de onderzoeker de panelen nabij de deur van de gasmeterruimte en de daarnaast gelegen deur als asbesthoudend heeft gemarkeerd. In werkelijkheid zijn de panelen op die locatie van metaal.</p>	
Saneringsurgentie	Deze toepassing vormt, bij huidig gebruik, geen direct risico.

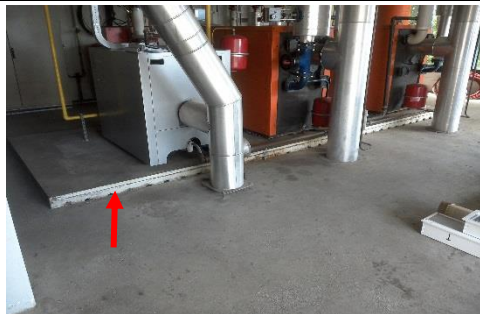
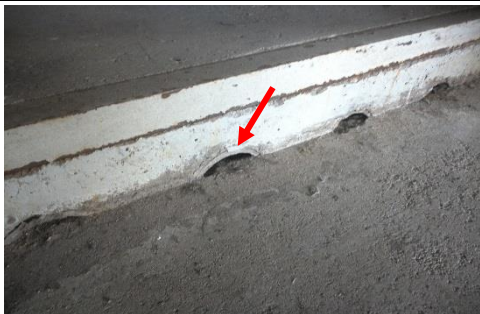
FOTO 27   Foto Golfplaten	FOTO 28   Foto Golfplaten

Bronnummer	78193-13	ASBESTHOUDEND
Ruimte	Ketelhuis	
Bron	Golfplaten	
Functie	Brandwering	
Analyseresultaten	10-15% Chrysotiel	
Gebondenheid	Hechtgebonden	
Monsternummer	M10	
Hoeveelheid	14 m²	
Bevestigingsmethode	Ingestort	
Conditie	Licht beschadigd en licht verweerd	
Risicoklasse	2	
Bereikbaarheid	3	
Verwijderingsmethode	Conform SMA-rt bijlage 2, sanering middels overige werkmethoden (geheel verwijderen niet mogelijk)	
Opmerkingen	Onder betonnen opstort	
Saneringsurgentie	Deze toepassing vormt, bij huidig gebruik, geen direct risico.

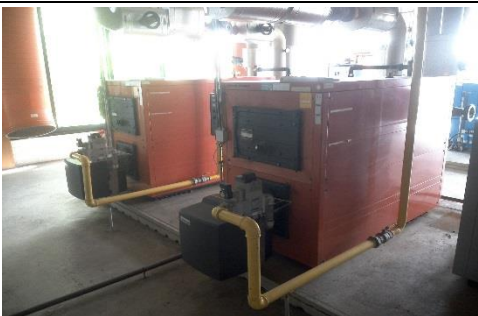
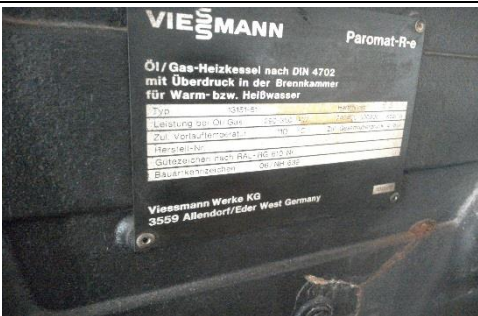
FOTO 29   Foto CV-ketel	FOTO 30   Foto CV-ketel

Bronnummer	78193-14	ASBESTHOUDEND
Ruimte	Ketelhuis	
Bron	CV-ketel	
Functie	Verwarmingstoestel	
Hoeveelheid	2 stuk(s)	
Bevestigingsmethode	Los	
Conditie	Onbeschadigd en licht verweerd	
Risicoklasse	1 of 3	
Bereikbaarheid	1	
Verwijderingsmethode	Conform SMA-rt bijlage 3, sanering middels inpakken en afvoeren of conform SMA-rt bijlage 3a middels overige werkmethoden	
Opmerkingen	<p>Merk: Viessmann Type: 13151-51 Bouwjaar: 1981</p> <p>Volgens 'Handboek Asbest' van Intechnum is bij de productie van dit type installatie t/m 1985 asbest gebruikt.</p> <p>Asbesthoudend materiaal is bij dit type installatie aanwezig:</p> <ul style="list-style-type: none"> <li>- Tussen de rookgasverzamelkap en het ketelblok;</li> <li>- T.p.v. de aansluitingen van de rookgasafvoer;</li> <li>- In de brander deur;</li> <li>- Achter de branderplaat;</li> <li>- T.p.v. het inspectie- kijkglas;</li> <li>- Alle watervoerende pakkingen.</li> </ul> <p>Gezien het bouwjaar achten wij deze installatie hierdoor asbesthoudend.</p>

Saneringsurgentie	Deze toepassing vormt, bij huidig gebruik, geen direct risico.

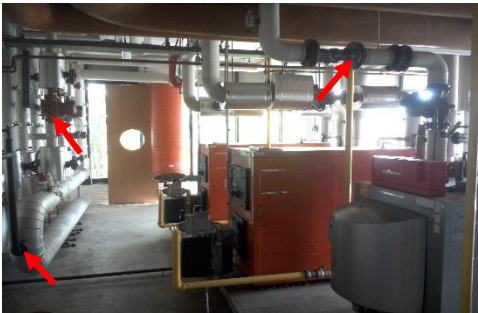
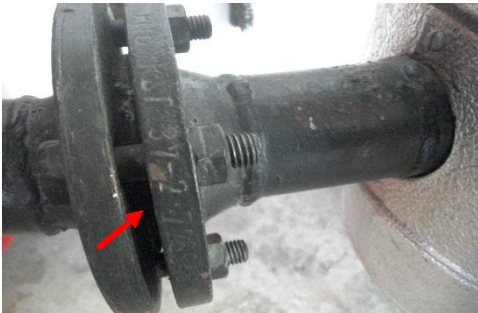
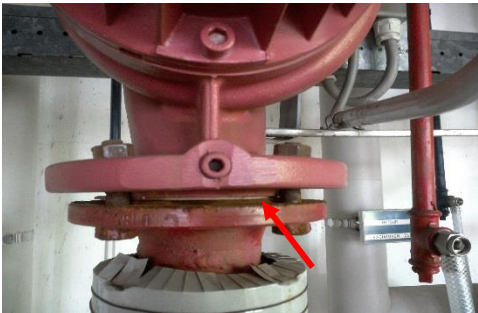
FOTO 33   Foto Pakkingen		FOTO 34   Foto Pakkingen

Bronnummer	78193-16	ASBESTHOUDEND
Ruimte	Ketelhuis	
Bron	Pakkingen	
Functie	Afdichting	
Analyseresultaten	30-60% Chrysotiel	
Gebondenheid	Niet-hechtgebonden	
Monsternummer	M11	
Hoeveelheid	75 stuk(s)	
Bevestigingsmethode	Geklemd	
Conditie	Onbeschadigd en licht verweerd	
Risicoklasse	1 of 2	
Bereikbaarheid	2	
Verwijderingsmethode	Conform SMA-rt bijlage 4, sanering middels intapen van de flenzen, doorslijpen van het leidingwerk en in zijn geheel inpakken en afvoeren zonder het asbest hierbij te bewerken of conform SMA-rt bijlage 4a middels afsteken en schoonmaken van de flenzen	
Opmerkingen	Tussen de flenzen.  Omdat er asbesthoudende en asbestvrije pakkingen door elkaar heen zijn gebruikt adviseren wij om alle pakkingen als asbesthoudend te (laten) verwijderen.	
Saneringsurgentie	Deze toepassing vormt, bij huidig gebruik, geen direct risico.

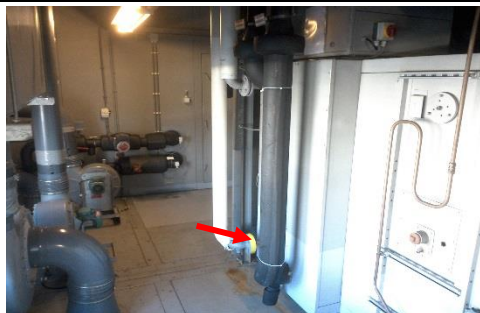
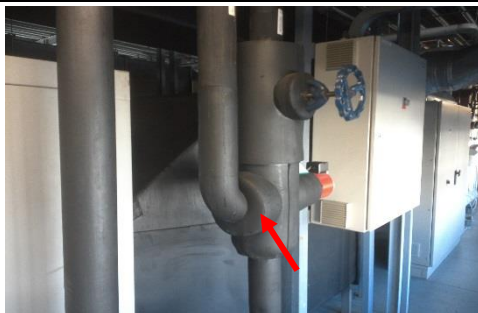
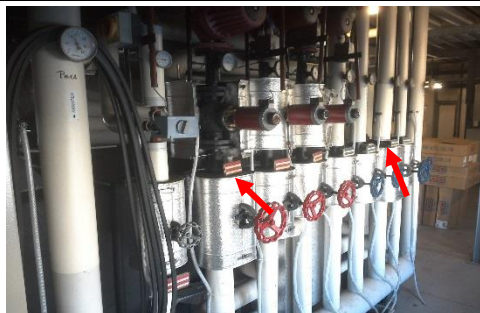
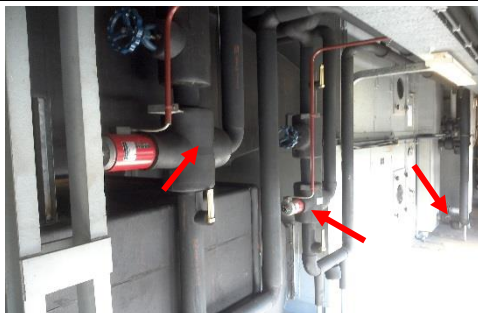
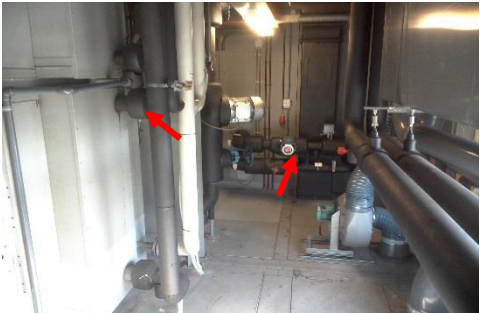
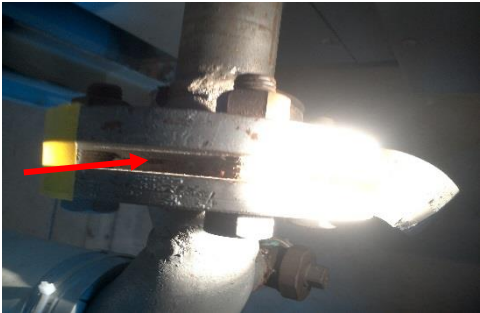
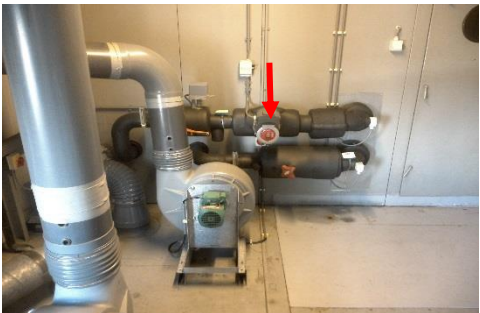
FOTO 38   Foto Pakkingen	FOTO 39   Foto Pakkingen

Bronnummer	78193-18	ASBESTHOUDEND
Ruimte	Dakopbouw	
Bron	Pakkingen	
Functie	Afdichting	
Analyseresultaten	30-60% Chrysotiel	
Gebondenheid	Niet-hechtgebonden	
Monsternummer	M12, M12.1 en M12.2	
Hoeveelheid	85 stuk(s)	
Bevestigingsmethode	Geklemd	
Conditie	Onbeschadigd en licht verweerd	
Risicoklasse	1 of 2	
Bereikbaarheid	2	
Verwijderingsmethode	Conform SMA-rt bijlage 4, sanering middels intapen van de flenzen, doorslijpen van het leidingwerk en in zijn geheel inpakken en afvoeren zonder het asbest hierbij te bewerken of conform SMA-rt bijlage 4a middels afsteken en schoonmaken van de flenzen	
Opmerkingen	Tussen de flenzen. omdat er diverse soorten pakkingen door elkaar zijn gebruikt zijn er meerdere monsters genomen. (M12, M12.1, M12.2)	
Saneringsurgentie	Deze toepassing vormt, bij huidig gebruik, geen direct risico.

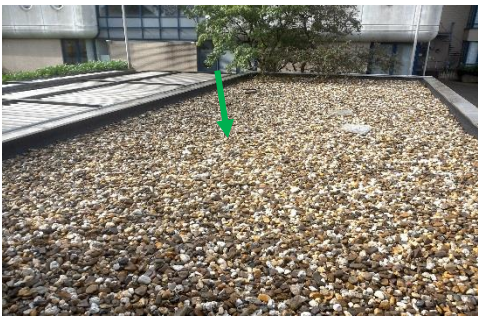
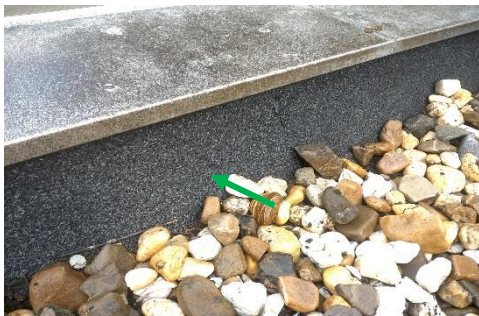
FOTO 5   Foto Bitumen dakleer		FOTO 6   Foto Bitumen dakleer

Bronnummer	78193-03	ASBESTVRIJ
Ruimte	Buiten bergingen	
Bron	Bitumen dakleer	
Functie	Dakbedekking	
Analyseresultaten	<0,1% asbest	
Monsternummer	M03	
Opmerkingen	Op het dak

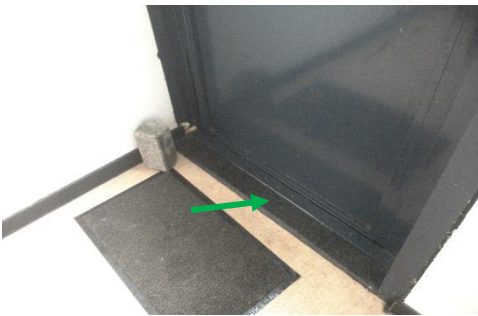
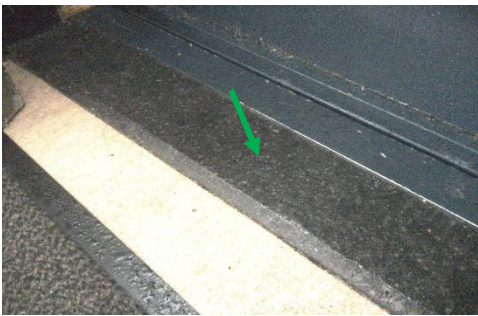
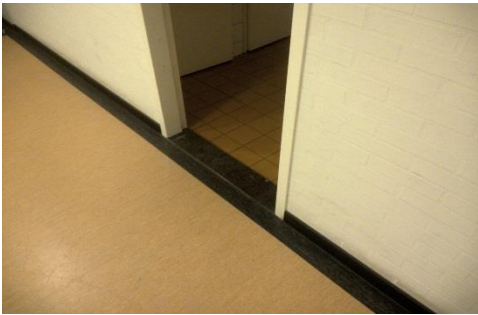
FOTO 11   Foto Dorpel		FOTO 12   Foto Dorpel

Bronnummer	78193-06	ASBESTVRIJ
Ruimte	Gehele pand	
Bron	Dorpel	
Functie	Dorpel	
Analyseresultaten	<0,1% asbest	
Monsternummer	M06	
Opmerkingen	Onder diverse deuren De dorpel heeft een zwarte kleur

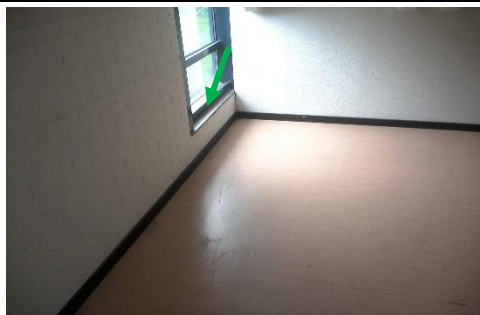
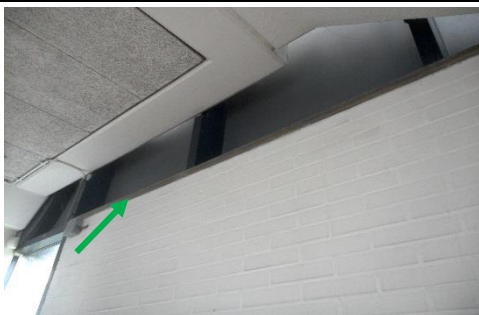
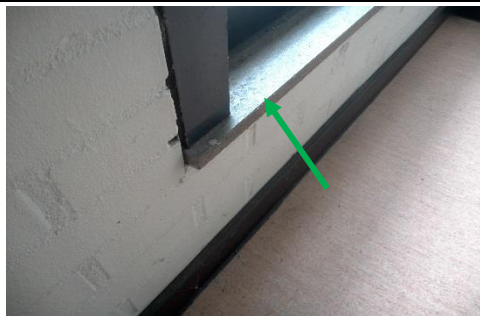
FOTO 14   Foto Vensterbank		
FOTO 15   Foto Vensterbank

Bronnummer	78193-07	ASBESTVRIJ
Ruimte	Gehele pand	
Bron	Vensterbank	
Functie	Vensterbank	
Analyseresultaten	<0,1% asbest	
Monsternummer	Visueel gelijk aan bron 78193-01-M01	
Opmerkingen	Onder diverse ramen

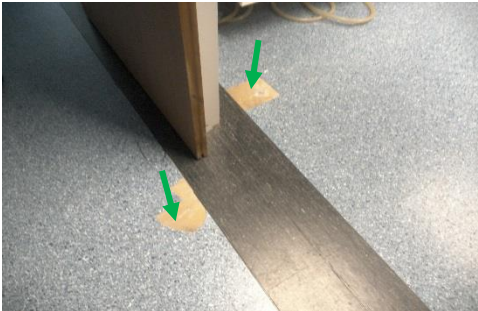
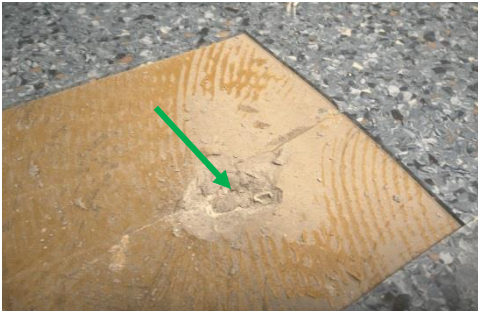
FOTO 19   Foto Dempende vloerlaag		FOTO 20   Foto Dempende vloerlaag

Bronnummer	78193-09	ASBESTVRIJ
Ruimte	Gehele pand	
Bron	Dempende vloerlaag	
Functie	Vloerafwerking	
Analyseresultaten	<0,1% asbest	
Monsternummer	M07	
Opmerkingen	Onder linoleum vloerbedekking

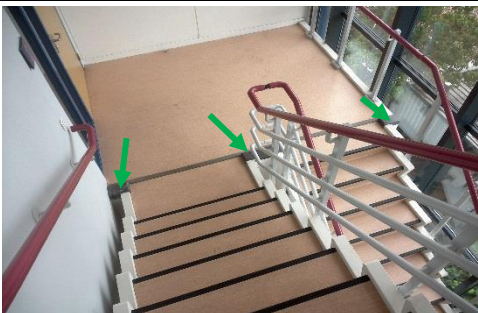
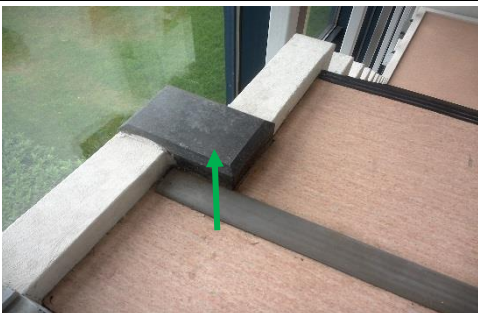
FOTO 17   Foto Imitatiemarmer		FOTO 18   Foto Imitatiemarmer

Bronnummer	78193-08	ASBESTVRIJ
Ruimte	Trappenhuis Noord- en Zuidzijde	
Bron	Imitatiemarmer	
Functie	Decoratie	
Analyseresultaten	<0,1% asbest	
Monsternummer	Visueel gelijk aan bron 78193-06-M06	
Opmerkingen	-

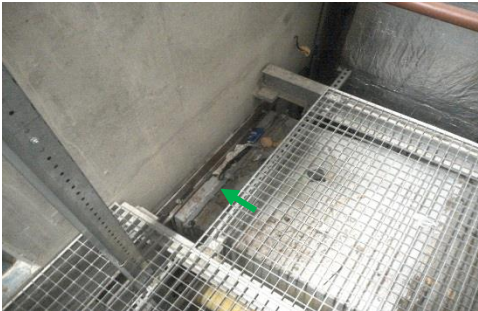
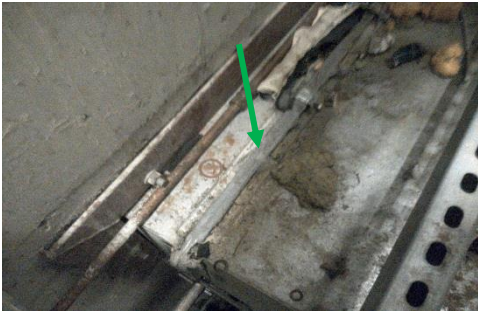
FOTO 21   Foto Kit		FOTO 22   Foto Kit

Bronnummer	78193-10	ASBESTVRIJ
Ruimte	Ruimte 119 (onderhoudsschacht)	
Bron	Kit	
Functie	Afdichting	
Analyseresultaten	<0,1% asbest	
Monsternummer	M08	
Opmerkingen	om een ventilatiekanaal (het kanaal is verder koud geflensd) de kit heeft een grijze kleur

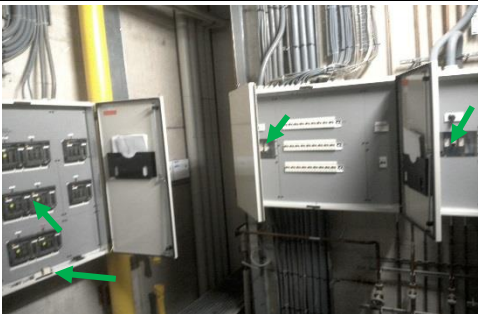
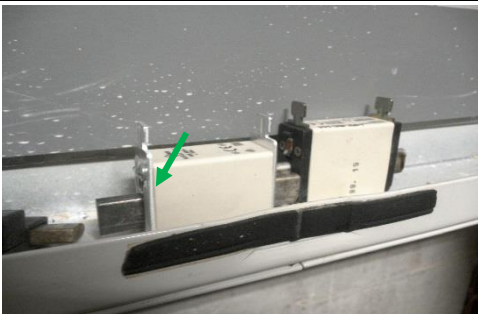
FOTO 23   Foto Meszekering		FOTO 24   Foto Meszekering

Bronnummer	78193-11	ASBESTVRIJ
Ruimte	Ruimte 119 (onderhoudsschacht)	
Bron	Meszekering	
Functie	Zekering	
Analyseresultaten	<0,1% asbest	
Monsternummer	M09	
Opmerkingen	-

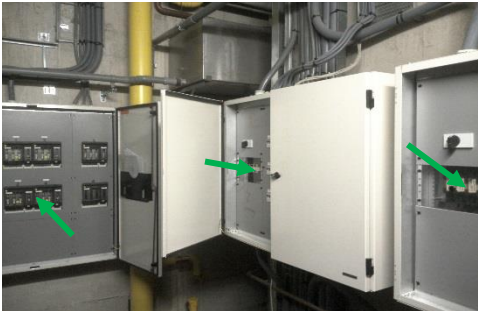
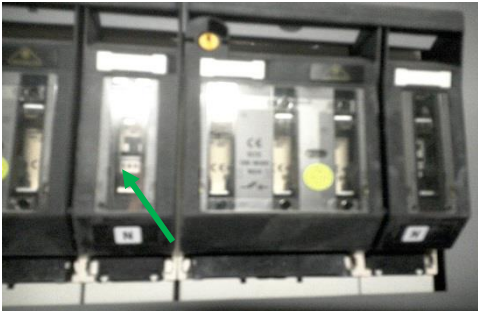
FOTO 25   Foto Meszekering		FOTO 26   Foto Meszekering

Bronnummer	78193-12	ASBESTVRIJ
Ruimte	Ruimte 216 (onderhoudsschacht)	
Bron	Meszekering	
Functie	Zekering	
Analyseresultaten	<0,1% asbest	
Monsternummer	Visueel gelijk aan bron 78193-11-M09	
Opmerkingen	-

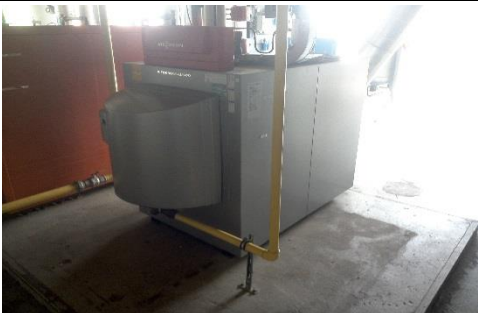
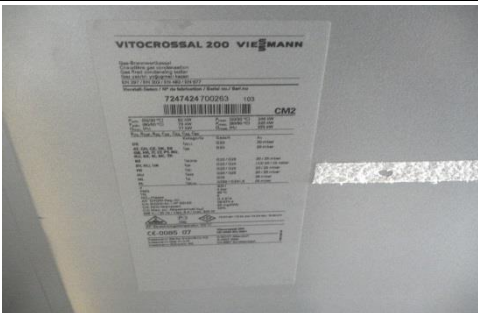
FOTO 31   Foto CV-ketel		FOTO 32   Foto CV-ketel

Bronnummer	78193-15	ASBESTVRIJ
Ruimte	Ketelhuis	
Bron	CV-ketel	
Functie	Verwarmingstoestel	
Opmerkingen	Merk: Viessmann Type: Vitocrossal 200 Bouwjaar: 2007  In 'Handboek Asbest' van Intechnum zijn geen gegevens over deze installatie bekend. Gezien het bouwjaar achten wij deze installatie asbestvrij.

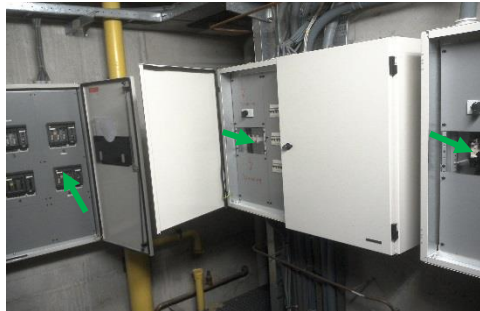
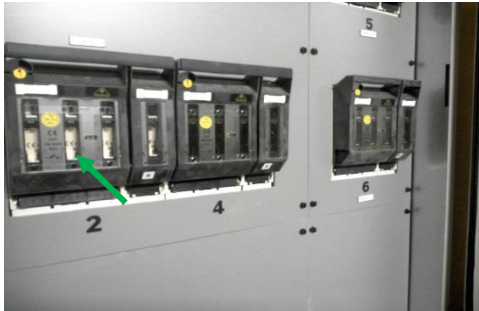
FOTO 36   Foto Meszekering

Bronnummer	78193-17	ASBESTVRIJ
Ruimte	Ruimte 311 (onderhoudsschacht)	
Bron	Meszekering	
Functie	Zekering	
Analyseresultaten	<0,1% asbest	
Monsternummer	Visueel gelijk aan bron 78193-11-M09	
Opmerkingen	-

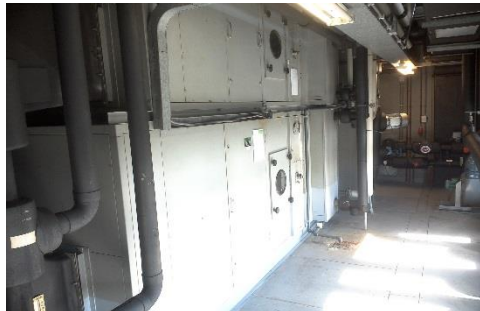
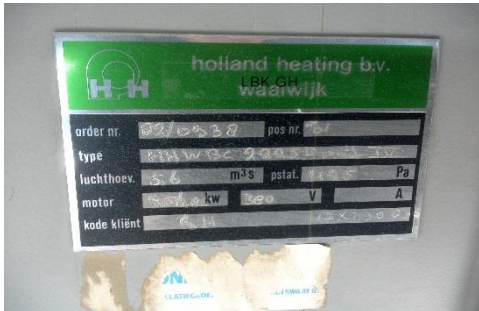
FOTO 45   Foto Luchtverwarmer	FOTO 46   Foto Luchtverwarmer

Bronnummer	78193-19	ASBESTVRIJ
Ruimte	Dakopbouw	
Bron	Luchtbehandelingskast	
Functie	Verwarmingstoestel	
Opmerkingen	<p>Merk: Holland heating Type: HHWBC 2225D Unit IV Bouwjaar: 1982</p> <p>In 'Handboek Asbest' van Intechnium zijn geen gegevens over deze installatie bekend.</p> <p>Er is contact opgenomen met Systemair te Waalwijk (nieuwe naam van Holland Heating BV), dhr. H. Bergmans geeft aan dat er nooit asbest is toegepast in de luchtbehandelingskasten van Holland Heating BV.</p>

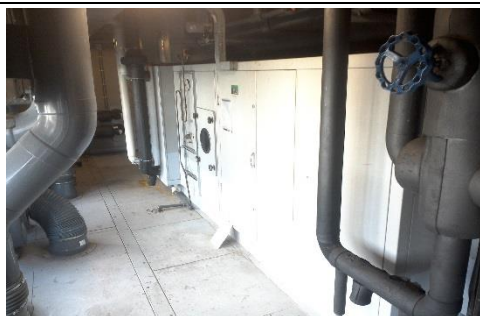
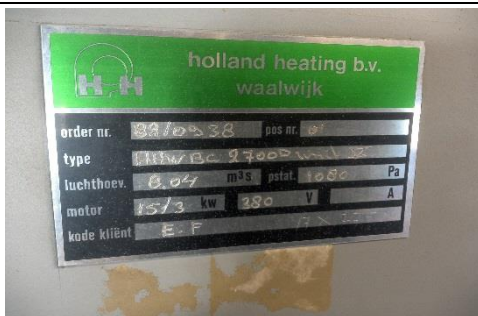
<p>FOTO 47   Foto Luchtverwarmer</p></div><div>

Bronnummer	78193-20	ASBESTVRIJ
Ruimte	Dakopbouw	
Bron	Luchtbehandelingskast	
Functie	Verwarmingstoestel	
Opmerkingen	<p>Merk: Holland heating Type: HHWBC 2700D Unit V Bouwjaar: 1982</p> <p>In 'Handboek Asbest' van Intechnium zijn geen gegevens over deze installatie bekend.</p> <p>Er is contact opgenomen met Systemair te Waalwijk (nieuwe naam van Holland Heating BV), dhr. H. Bergmans geeft aan dat er nooit asbest is toegepast in de luchtbehandelingskasten van Holland Heating BV.</p>	
<div><div>

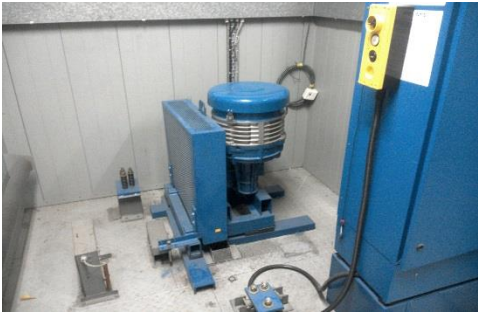
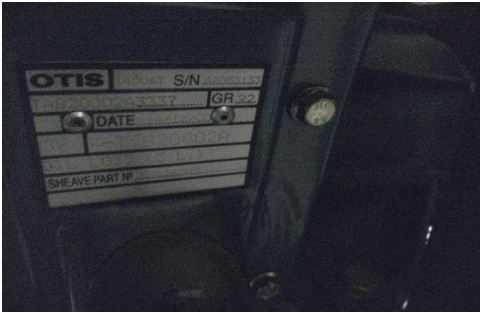
FOTO 49   Foto Liftmotor		FOTO 50   Foto Liftmotor

Bronnummer	78193-21	ASBESTVRIJ
Ruimte	Dakopbouw	
Bron	Liftmotor	
Functie	Liftmotor	
Opmerkingen	<p>In de liftmachinekamer</p> <p>Merk: Otis Type: T-TAB20002A Bouwjaar: 2000</p> <p>Gezien het bouwjaar achten wij deze installatie asbestvrij.</p>

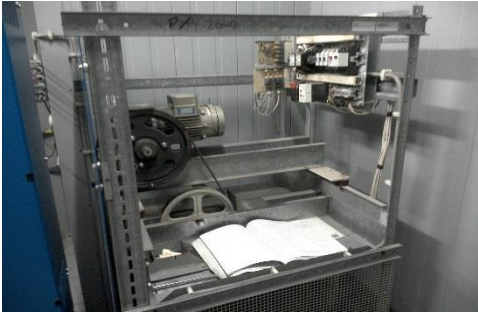
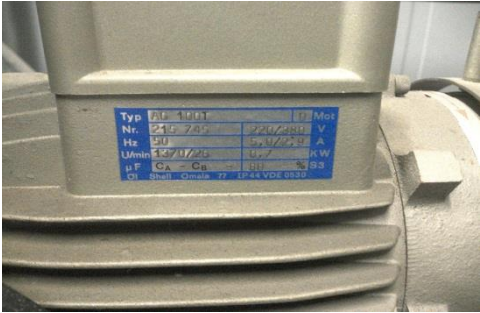
FOTO 51   Foto Liftmotor		FOTO 52   Foto Liftmotor

Bronnummer	78193-22	ASBESTVRIJ
Ruimte	Dakopbouw	
Bron	Liftmotor	
Functie	Liftmotor	
Opmerkingen	<p>In de liftmachinekamer</p> <p>Merk: Otis Type: AG 100T Bouwjaar: 1982</p> <p>Er zijn geen verdachte materialen waargenomen t.p.v. de liftmotor (bv. remblokjes)</p>

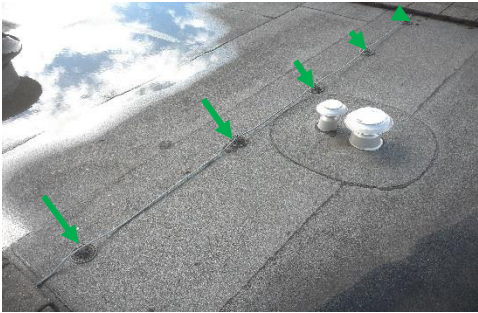
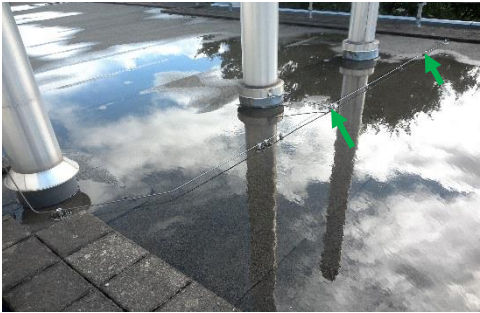
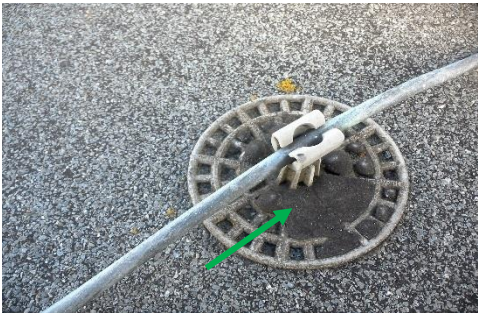
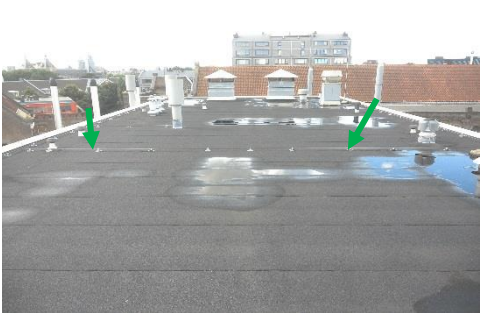
FOTO 53   Foto Kit		FOTO 54   Foto Kit

Bronnummer	78193-23	ASBESTVRIJ
Ruimte	Dak	
Bron	Kit	
Functie	Lijmlaag	
Analyseresultaten	<0,1% asbest	
Monsternummer	M13	
Opmerkingen	Onder bliksemafleiderdoppen. De kit heeft een zwarte kleur.

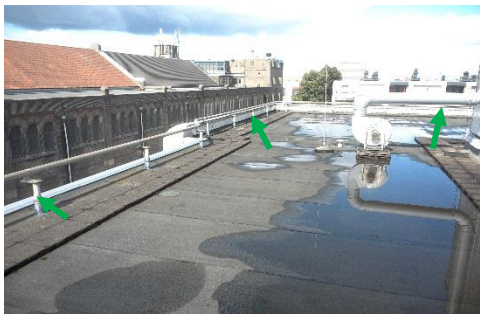
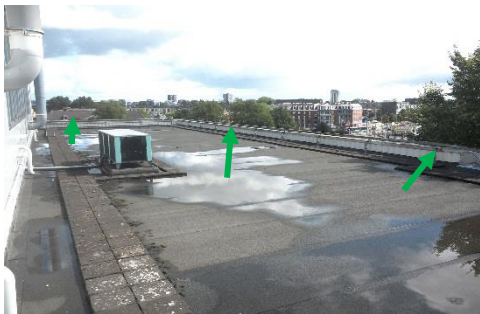
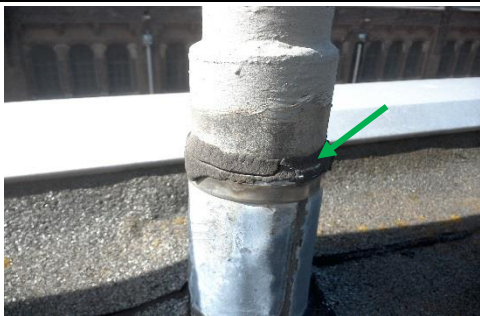
FOTO 57   Foto Kit		FOTO 58   Foto Kit

Bronnummer	78193-24	ASBESTVRIJ
Ruimte	Dak	
Bron	Kit	
Functie	Lijmlaag	
Analyseresultaten	<0,1% asbest	
Monsternummer	M14	
Opmerkingen	T.p.v. de aansluitingen van de glazenwasserrails. De kit heeft een zwartgrijze kleur

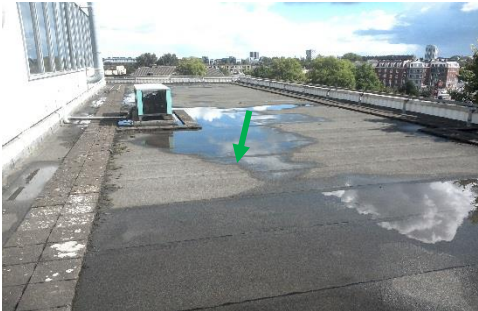
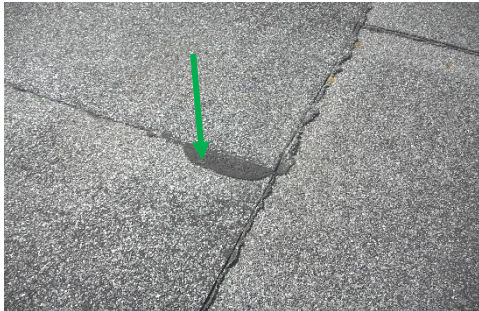
FOTO 60   Foto Bitumen dakleer		FOTO 61   Foto Bitumen dakleer

Bronnummer	78193-25	ASBESTVRIJ
Ruimte	Dak	
Bron	Bitumen dakleer	
Functie	Dakbedekking	
Analyseresultaten	<0,1% asbest	
Monsternummer	M15	
Opmerkingen	Op het dak

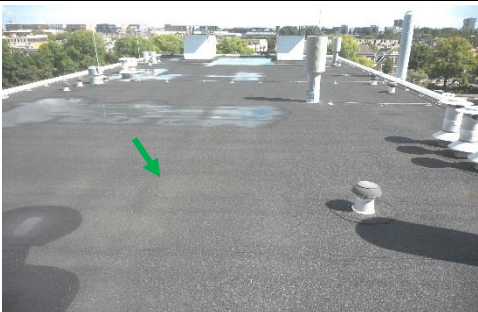
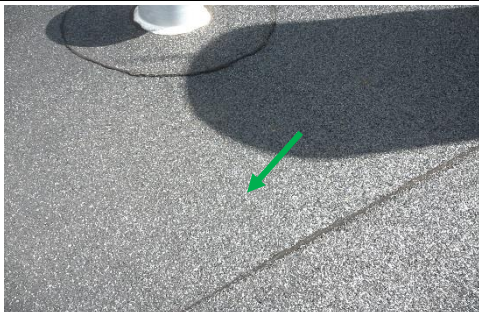
FOTO 62   Foto Bitumen dakleer		FOTO 63   Foto Bitumen dakleer

Bronnummer	78193-26	ASBESTVRIJ
Ruimte	Dak	
Bron	Bitumen dakleer	
Functie	Dakbedekking	
Analyseresultaten	<0,1% asbest	
Monsternummer	M16	
Opmerkingen	Op het dak

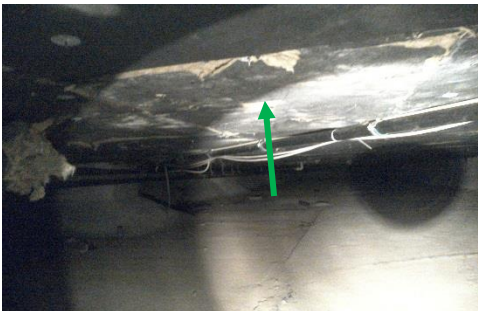
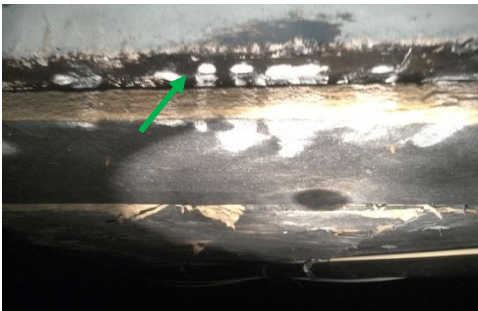
FOTO 64   Foto Lijmlaag		FOTO 65   Foto Lijmlaag

Bronnummer	78193-27	ASBESTVRIJ
Ruimte	Kruipruimte	
Bron	Lijmlaag	
Functie	Lijmlaag	
Analyseresultaten	<0,1% asbest	
Monsternummer	M17	
Opmerkingen	Tegen de onderzijde van de begane grond vloer is glaswol isolatie aangebracht. De isolatie is met een zwarte lijmlaag aan de begane grond vloer vastgeplakt.

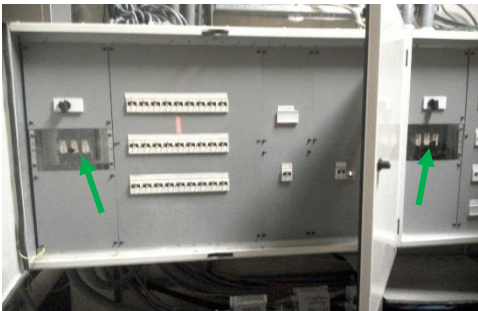
FOTO 66   Foto Meszekering		FOTO 67   Foto Meszekering

Bronnummer	78193-28	ASBESTVRIJ
Ruimte	Ruimte 40 (onderhoudsschacht)	
Bron	Meszekering	
Functie	Zekering	
Analyseresultaten	<0,1% asbest	
Monsternummer	Visueel gelijk aan bron 78193-11-M09	
Opmerkingen	-
