RAPPORTAGE

kwaliteitbeoordeling en ombouwadvies
vier Tennisforce en zeven gravel tennisbanen
VT De Hoek

te Hoek van Holland

Datum : 3 oktober 2012

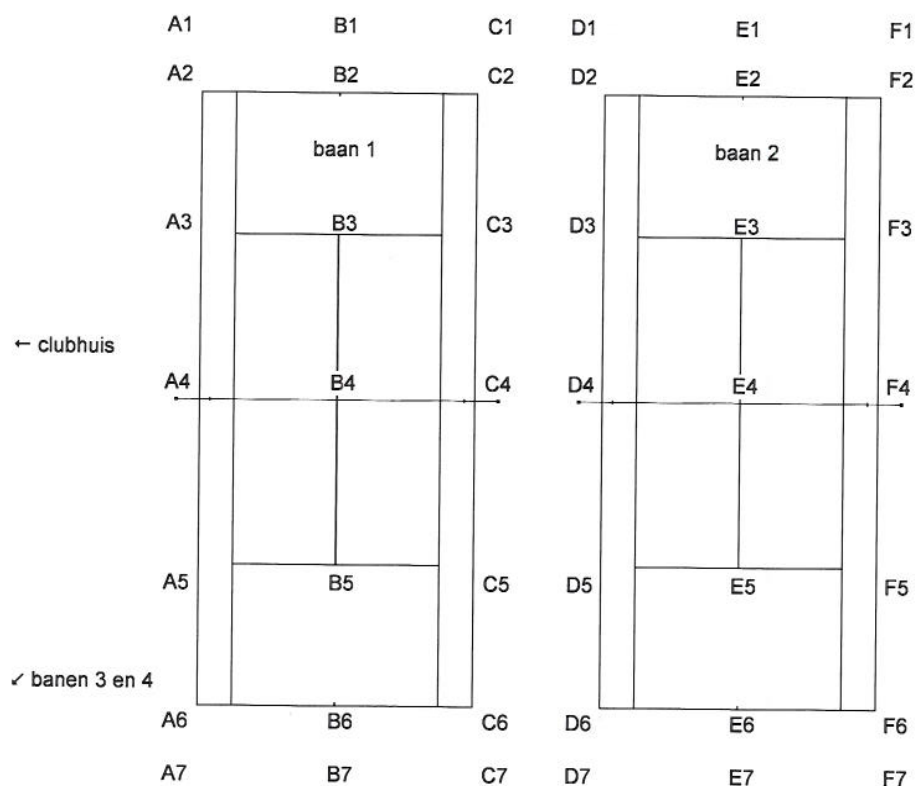
Hoogteligging [mm], baanblok - banen 1 en 2

Meetpunt	A	B	C	D	E	F
Meting 1	1080	1063	1046	1040	1069	1084
Meting 2	1080	1068	1046	1045	1069	1085
Meting 3	1088	1068	1052	1045	1068	1084
Meting 4	1088	1060	1052	1045	1069	1085
Meting 5	1085	1060	1051	1048	1068	1086
Meting 6	1084	1064	1051	1043	1068	1082
Meting 7	1080	1064	1045	1042	1068	1082
Gemiddeld	1084	1064	1049	1044	1068	1084
Grootste afwijking	4	4	4	4	1	2
Afschot	35			40

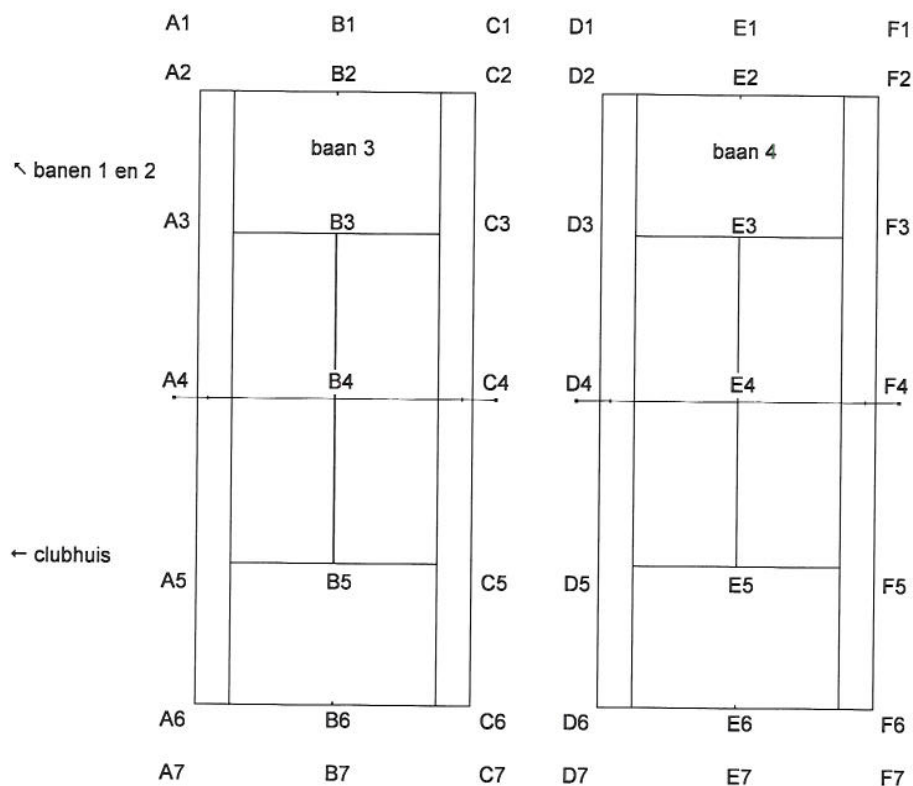
Hoogteligging [mm], baanblok - banen 3 en 4

Meetpunt	A	B	C	D	E	F
Meting 1	1092	1072	1056	1054	1079	1093
Meting 2	1084	1068	1052	1054	1073	1096
Meting 3	1084	1067	1053	1054	1074	1094
Meting 4	1086	1067	1048	1052	1072	1088
Meting 5	1087	1064	1048	1052	1072	1088
Meting 6	1080	1063	1052	1052	1075	1091
Meting 7	1082	1061	1044	1049	1068	1085
Gemiddeld	1085	1066	1050	1052	1073	1091
Grootste afwijking	7	6	6	3	6	6
Afschot	35			39

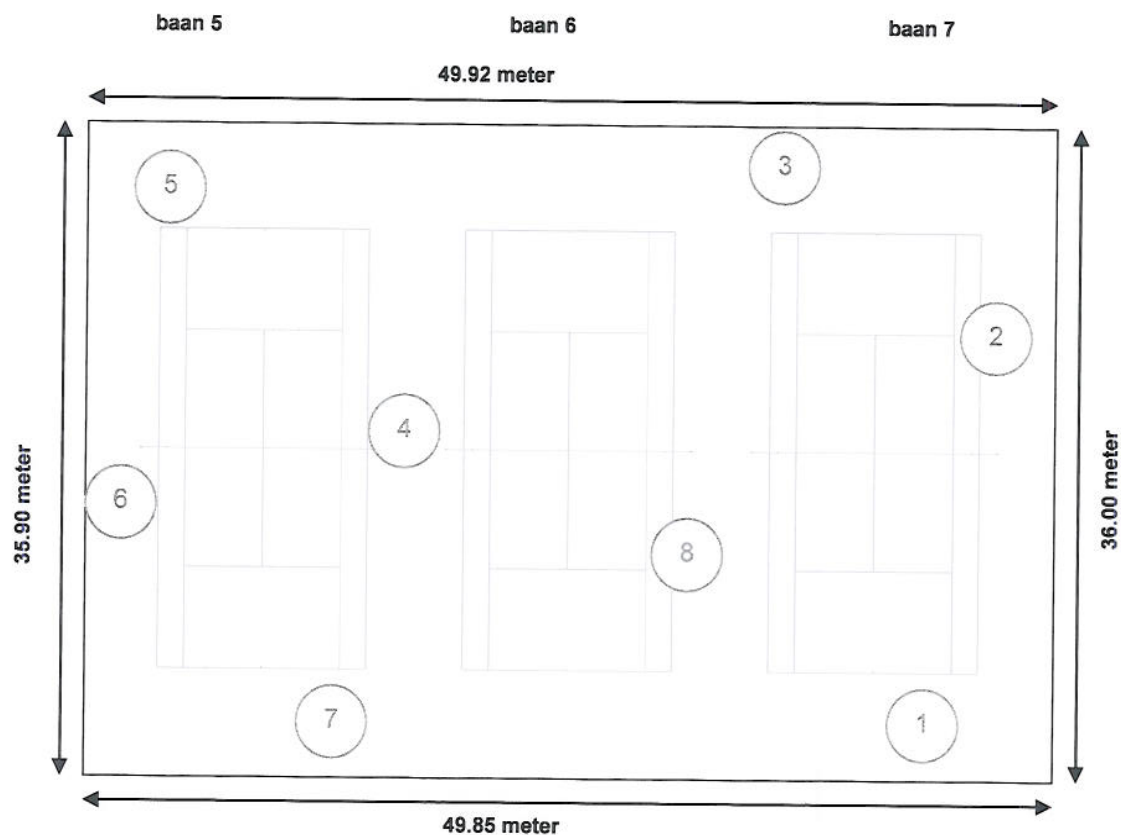
Locatie boring baanblok - banen 5 t/m 7

BORING 1 (IN MM)	gravel lava zand	45 100 300+	BORING 5 (IN MM)	gravel lava zand	40 80 400+
BORING 2 (IN MM)	gravel lava zand	40 100 300+	BORING 6 (IN MM)	gravel lava zand	40 100 330
BORING 3 (IN MM)	gravel lava zand	45 100 300+	BORING 7 (IN MM)	gravel lava zand	45 100 290
BORING 4 (IN MM)	gravel lava zand	50 100 300	BORING 8 (IN MM)	gravel lava zand	40 80 290

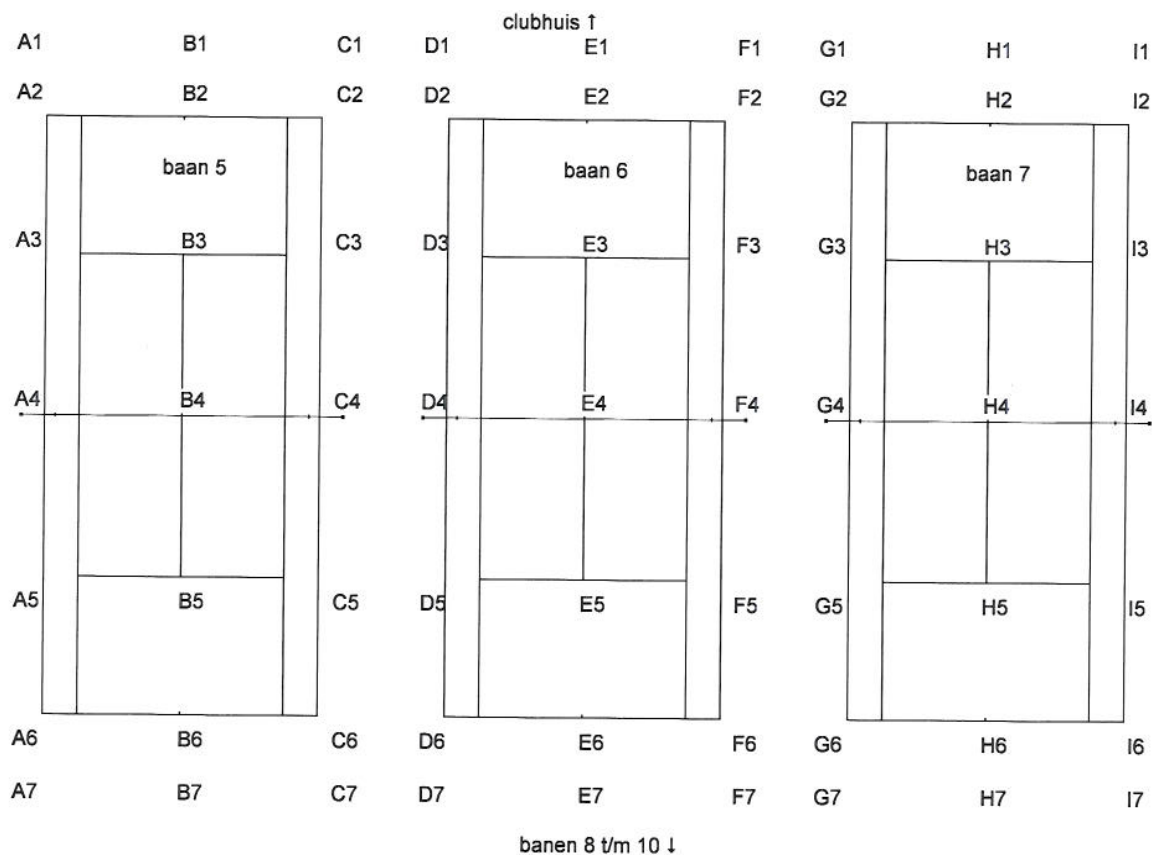
Hoogteligging [mm], baanblok - banen 5 t/m 7

Meetpunt	A	B	C	D	E	F	G	H	I
Meting 1	1158	1158	1155	1154	1155	1155	1167	1168	1171
Meting 2	1144	1148	1142	1138	1137	1131	1148	1159	1171
Meting 3	1144	1142	1142	1140	1138	1140	1148	1159	1169
Meting 4	1142	1126	1140	1141	1127	1140	1160	1160	1168
Meting 5	1142	1126	1136	1132	1126	1143	1158	1160	1164
Meting 6	1134	1138	1124	1132	1144	1142	1158	1164	1164
Meting 7	1145	1136	1124	1148	1156	1164	1166	1164	1164
Gemiddeld	1144	1139	1138	1141	1140	1145	1158	1162	1167
Grootste afwijking	14	19	17	13	16	19	10	6	4
Afschot	6			4			9

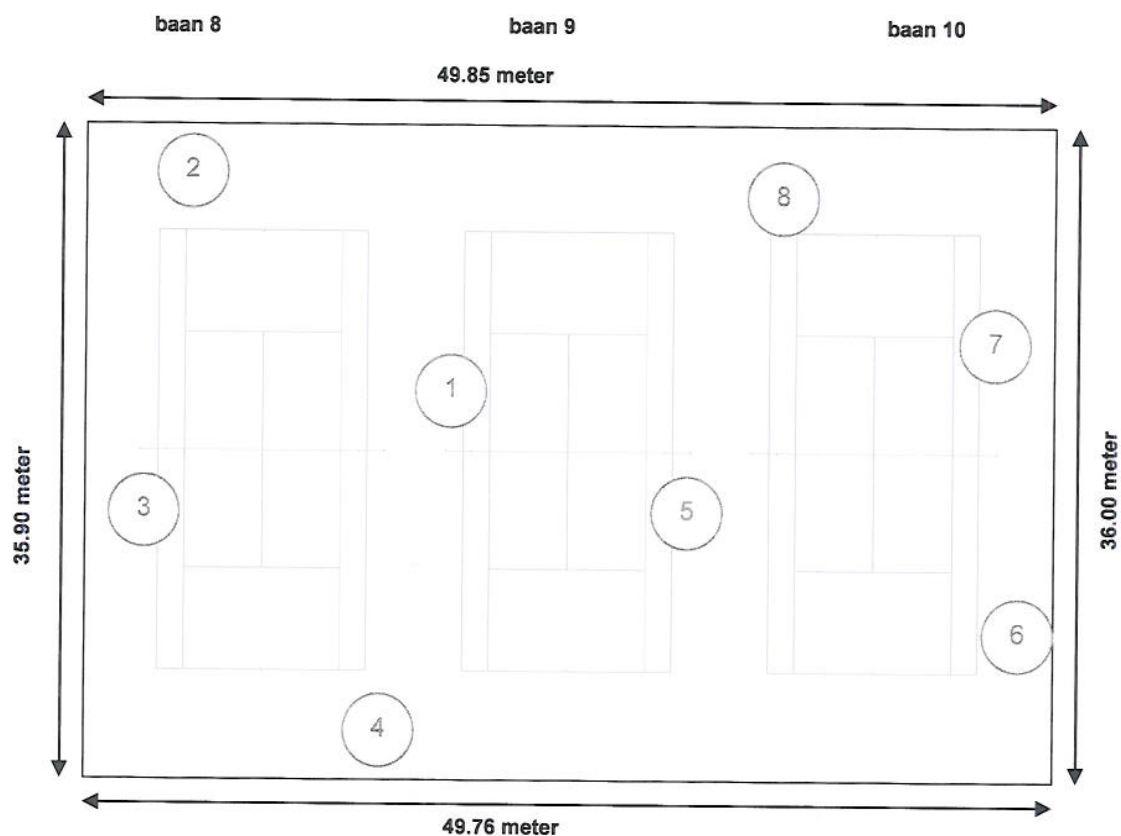
Locatie boring, baanblok - banen 8 t/m 10

De dikte van de lavafundering van baanblok 8 - 10 bedraagt circa 60 tot 120 mm waarbij wordt opgemerkt dat bij één boring (boring 5) een dunne laag van 60 mm is aangetroffen. Vermoedelijk zit er onder de lavafundering een verhoging of 'kop' in de zandonderbouw. Bij het ontgraven van de lavafundering ten behoeve van het aanbrengen van drainage dient rekening te worden gehouden met de aanwezigheid van deze verhoging van de zandonderbouw, zodanig dat er geen zand ontgraven en gemengd wordt bij de lava. Na het verwijderen van de lavafundering en voorafgaande aan het aanbrengen van de nieuwe drainage dient deze 'kop' verwijderd te worden.

BORING 1 (IN MM)	gravel lava zand	40 90 290	BORING 5 (IN MM)	gravel lava zand	30 60 380
BORING 2 (IN MM)	gravel lava zand	45 100 290	BORING 6 (IN MM)	gravel lava zand	40 120 290
BORING 3 (IN MM)	gravel lava zand	40 90 290	BORING 7 (IN MM)	gravel lava zand	40 100 300+
BORING 4 (IN MM)	gravel lava zand	40 90 290	BORING 8 (IN MM)	gravel lava zand	40 90 300+

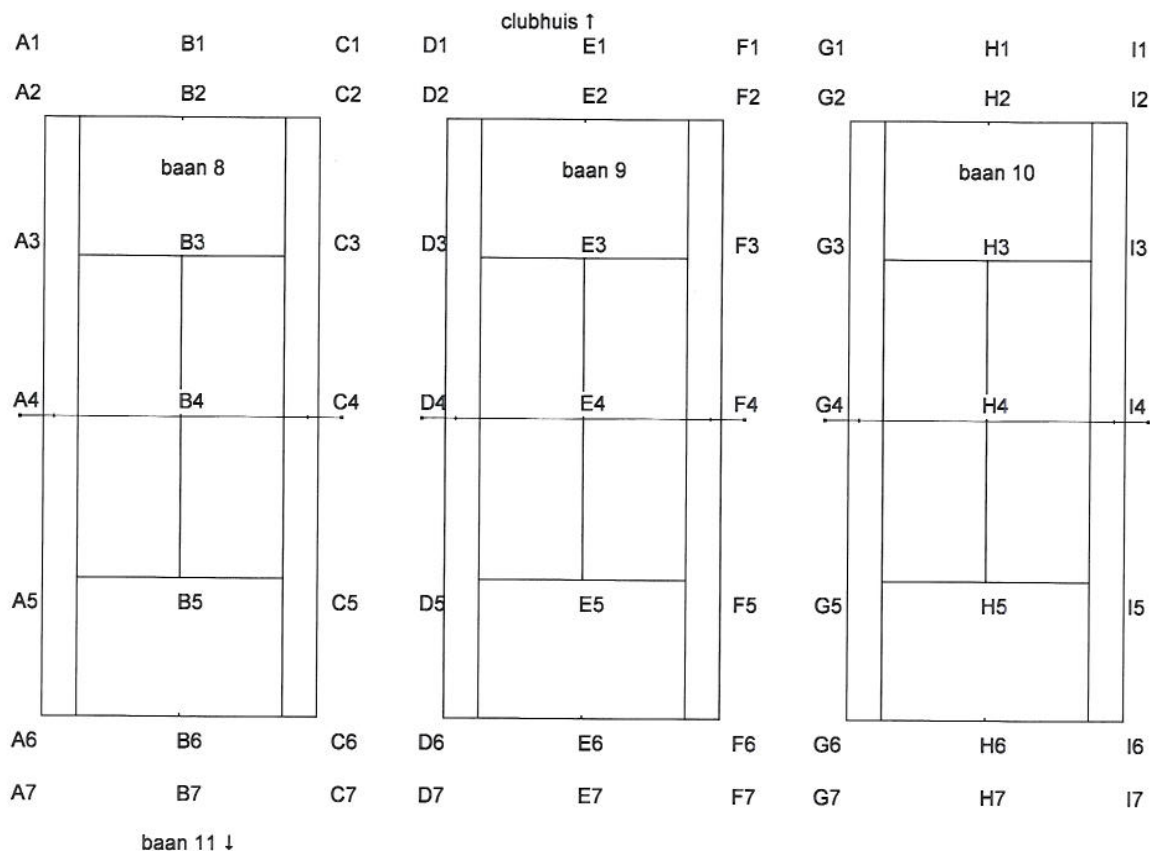
Hoogteligging [mm], baanblok - banen 8 t/m 10

Meetpunt	A	B	C	D	E	F	G	H	I
Meting 1	1143	1141	1145	1148	1156	1166	1168	1167	1171
Meting 2	1140	1144	1144	1142	1156	1154	1157	1168	1165
Meting 3	1140	1136	1139	1142	1150	1160	1158	1168	1164
Meting 4	1138	1127	1140	1144	1150	1160	1168	1164	1164
Meting 5	1134	1136	1139	1136	1144	1160	1167	1164	1171
Meting 6	1134	1136	1128	1136	1156	1145	1160	1168	1170
Meting 7	1140	1134	1136	1160	1168	1173	1176	1175	1180
Gemiddeld	1138	1136	1139	1144	1154	1160	1165	1168	1169
Grootste afwijking	5	9	11	16	14	15	11	7	11
Afschot	1			16			4

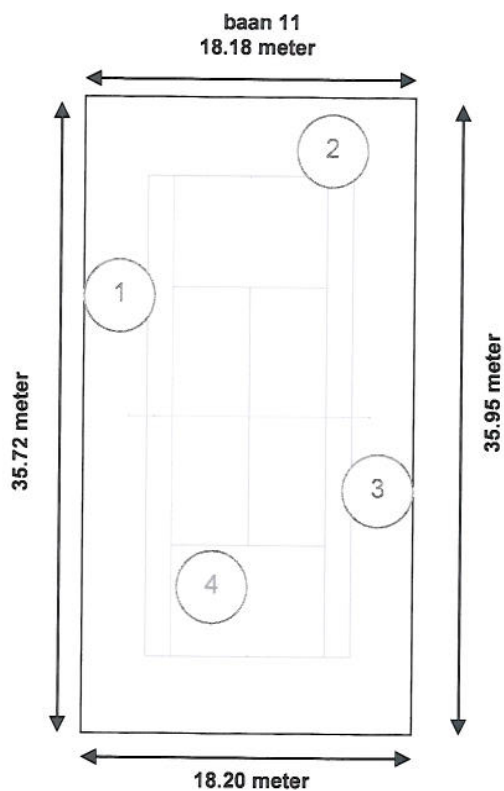
Locatie boringen baan 11

BORING 1 (IN MM)	gravel lava zand	40 140 190
BORING 2 (IN MM)	gravel lava zand	50 100 230
BORING 3 (IN MM)	gravel lava zand	40 80 310
BORING 4 (IN MM)	gravel lava zand	60 110 270

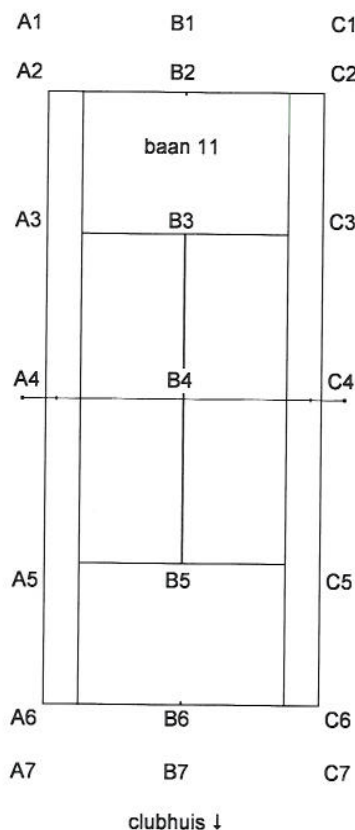
Hoogteligging [mm], baan 11

Meetpunt	A	B	C
Meting 1	1128	1136	1136
Meting 2	1118	1134	1096
Meting 3	1132	1106	1114
Meting 4	1128	1107	1114
Meting 5	1132	1116	1108
Meting 6	1141	1116	1107
Meting 7	1140	1112	1124
Gemiddeld	1131	1118	1114
Grootste afwijking	13	18	22
Afschot	17

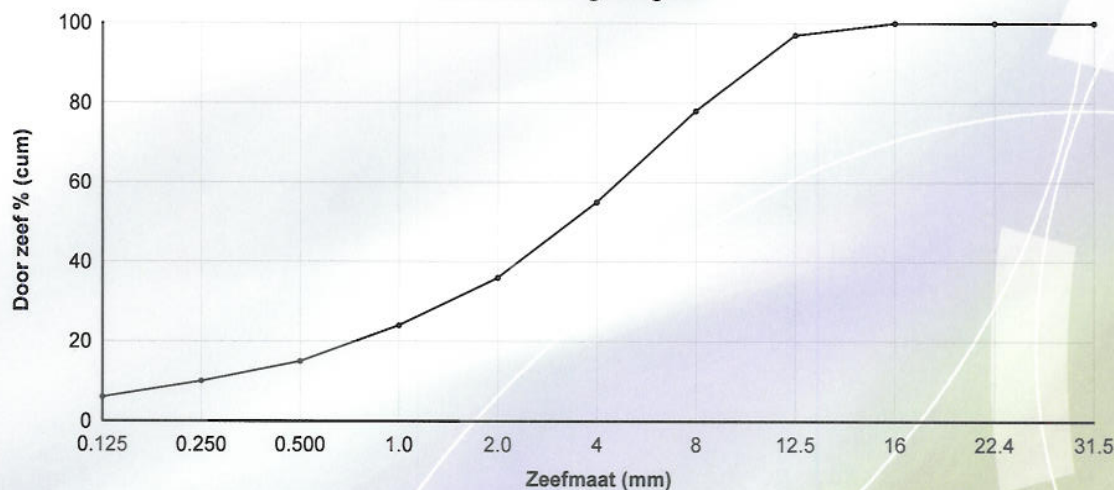
Korrelverdelingsdiagram

Korrelverdeling		[EN 933]
< 31.5 mm		100 %
< 22.4 mm		100 %
< 16 mm		100 %
< 12.5 mm	*	97 %
< 8 mm	*	78 %
< 4 mm		55 %
< 2.0 mm		36 %
< 1.0 mm		24 %
< 0.500 mm		15 %
< 0.250 mm		10 %
< 0.125 mm		6 %

Conclusie: Een monster lava dat niet voldoet aan de norm NOCNSF-M2.e.

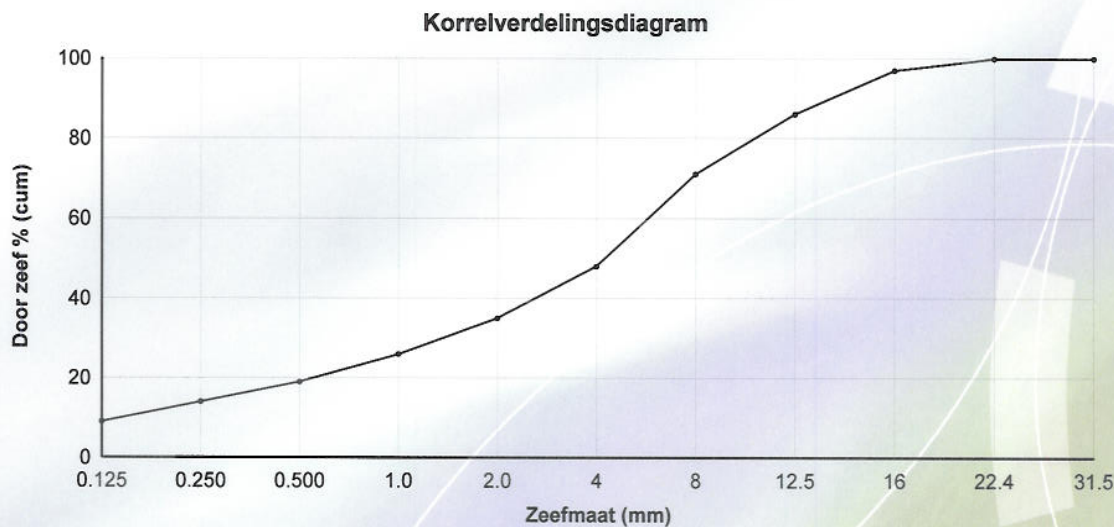
Korrelverdeling [EN 933]	
< 31.5 mm	100 %
< 22.4 mm	100 %
< 16 mm	97 %
< 12.5 mm	86 %
< 8 mm	71 %
< 4 mm	48 %
< 2.0 mm	35 %
< 1.0 mm	26 %
< 0.500 mm	19 %
< 0.250 mm	14 %
< 0.125 mm	9 %

Conclusie: Een monster lava dat voldoet aan de norm NOCNSF-M2.e.

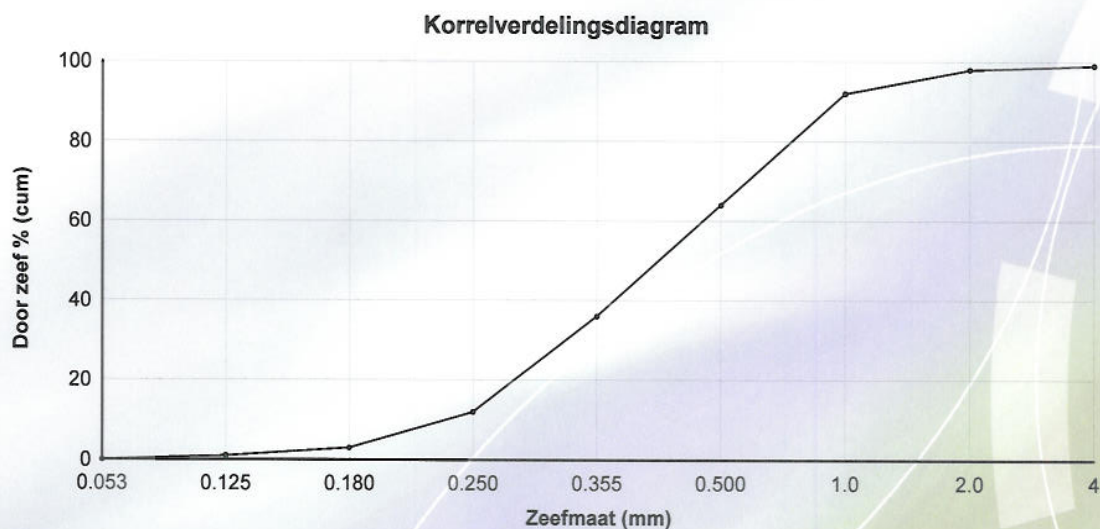
Korrelverdeling [NEN-ISO 13322-2]
< 8 mm : 100 %
< 4 mm : 99 %
< 2.0 mm : 98 %
< 1.0 mm : 92 %
< 0.500 mm : 64 %
< 0.355 mm : 36 %
< 0.250 mm : 12 %
< 0.180 mm : 3 %
< 0.125 mm : 1 %
< 0.053 mm : 0 %

Conclusie: Een monster onderbouwdrainzand dat niet voldoet aan de norm NOCNSF-M3.c.

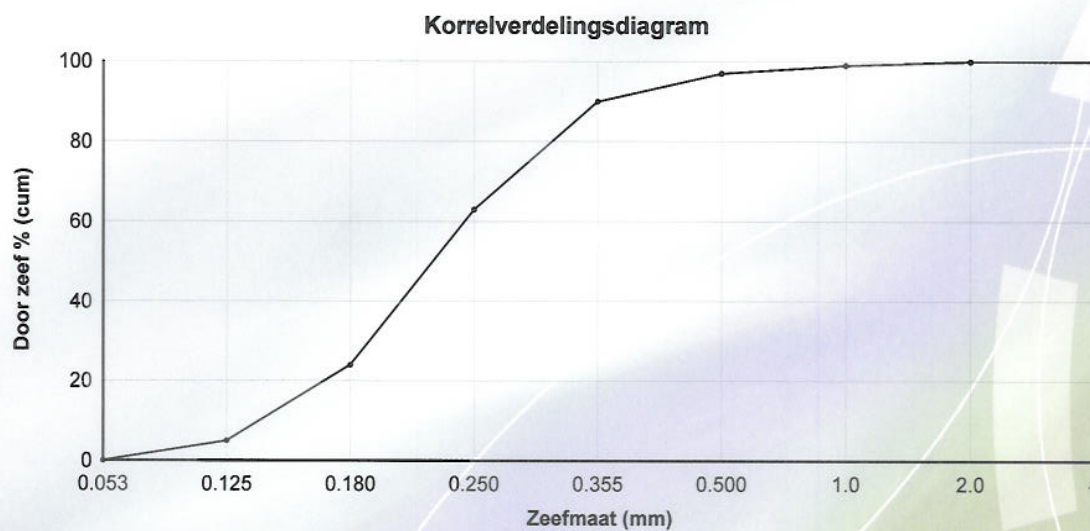
Korrelverdeling	[NEN-ISO 13322-2]
< 8 mm	100 %
< 4 mm	100 %
< 2.0 mm	100 %
< 1.0 mm	99 %
< 0.500 mm	97 %
< 0.355 mm	90 %
< 0.250 mm	63 %
< 0.180 mm	24 %
< 0.125 mm	5 %
< 0.053 mm	0 %

Conclusie: Een monster onderbouwdrainzand dat voldoet aan de norm
NOCNSF-M3.c.

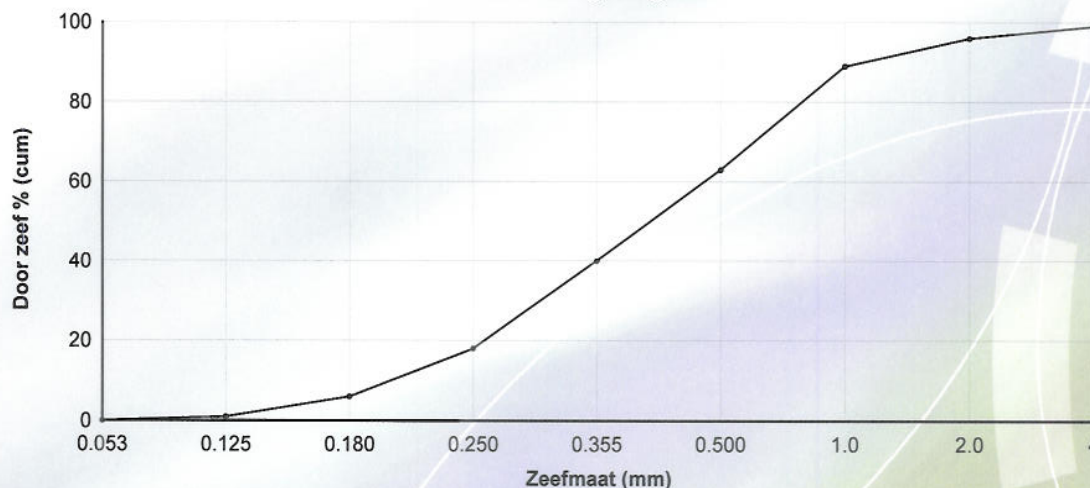
Korrelverdelingsdiagram

Korrelverdeling	[NEN-ISO 13322-2]
< 8 mm	100 %
< 4 mm	99 %
< 2.0 mm	96 %
< 1.0 mm	89 %
< 0.500 mm	63 %
< 0.355 mm	40 %
< 0.250 mm	18 %
< 0.180 mm	6 %
< 0.125 mm	1 %
< 0.053 mm	0 %

Conclusie: Een monster onderbouwdrainzand dat niet voldoet aan de norm
NOCNSF-M3.c.
