Rottebrug - Gemeente Rotterdam

Visuele inspectie en nader onderzoek

Opdrachtgever	Gemeente Rotterdam
Rapportnummer	B 15602
Status	Definitief
Rapportdatum	24 november 2011
Uitvoering	ing. A.P. Maas, P.J.A. Goeijers
Projectleider	H.N.G. Adema

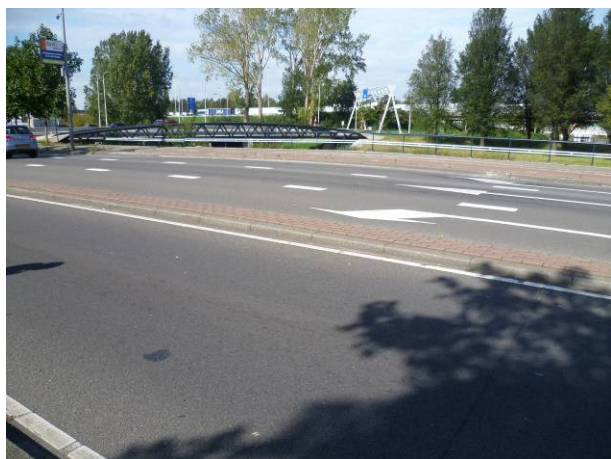
1.	Onderdeel	:	Asfaltconstructie (aangebouwd deel).	Fotonr: 1-4
	Schadebeeld	:	Asfaltconstructie vertoont scheuren achter landhoofden en ter hoogte van overgang.	
	Oorzaak	:	Zettingen en mogelijk uitspoeling grondpakket ter plaatse van landhoofden. Eventueel functioneren stootplaten onvoldoende.	
	Gevolg	:	Hoogteverschil tussen rijbaan en brugdek, dit kan leiden tot onveilige situaties voor gebruikers.	
	Hoeveelheid	:	Circa 160 m ² .	
	Hersteladvies	:	Plaatselijk vervangen van asfaltconstructie met benodigde aanvullingen. Voorafgegaan door een nader onderzoek naar functioneren en staat van stootplaten. Eventueel stootplaten herstellen.	
	Constructief risico	:	Ja, nader onderzoek dient uitsluitel te geven over een constructief probleem bij de stootplaten binnen een termijn van 10 jaar. Op dit moment is er een veiligheidsrisico.

Figuur 4.1: Overzichtsfoto asfaltconstructie.

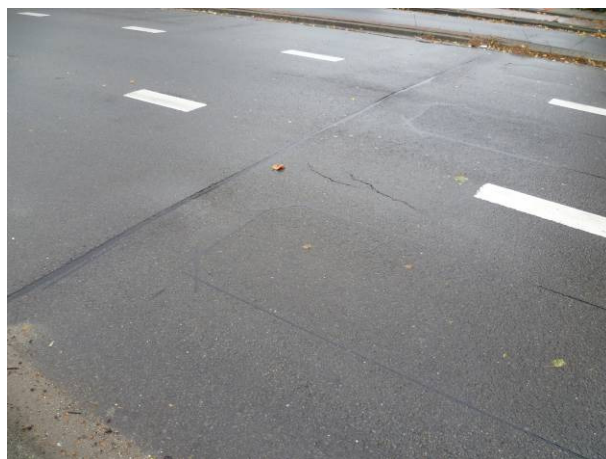
Figuur 4.2: Asfaltconstructie in langsrichting gescheurd en plaatselijk verzakt.

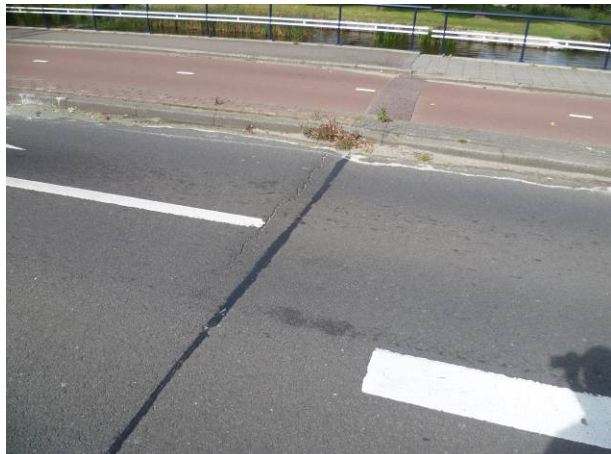
Figuur 4.3: Asfaltconstructie verzakt en ter plaatse van overgang gescheurd.

Bij de landhoofden aan de noordzijde van het object is de asfaltconstructie verzakt en vertoont scheuren. Dit wordt zeer waarschijnlijk veroorzaakt door verzakkingen in het onderliggende grondpakket, mogelijk door zettingen, uitspoeling/ondergraving of het onvoldoende functioneren van de stootplaten.

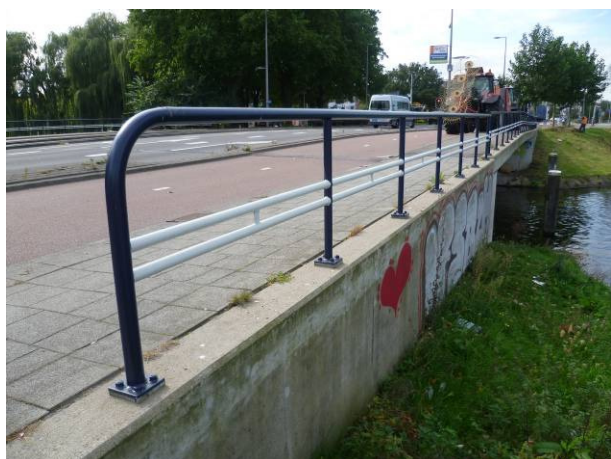
2.	Onderdeel	:	Grondkerende constructie (aangebouwd deel).	Fotonr:4-6
	Schadebeeld	:	Is verticaal verzakt.	
	Oorzaak	:	Onvoldoende draagkracht van damwandplanken en/of inklinking grondpakket.	
	Gevolg	:	Hoogteverschil tussen rijbaan en brugdek, dit kan leiden tot onveilige situaties voor gebruikers.	
	Hoeveelheid	:	Circa 20 m ¹ (2 stuks, noordzijde).	
	Hersteladvies	:	Geen herstel noodzakelijk. Grondkerende constructie monitoren (te combineren rijdek en steunpunten) en opnemen in het nader onderzoek van de asfaltconstructie.	
	Constructief risico	:	Ja, indien grondkerende constructie blijft zakken, is binnen een termijn van 10 à 25 jaar een constructief risico te verwachten. Op dit moment is er een veiligheidsrisico.

Figuur 4.4: Overzichtsfoto grondkerende constructie.

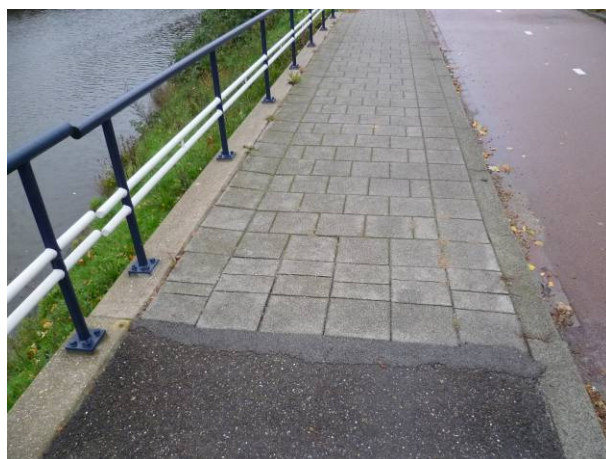
Figuur 4.5: Grondkerende constructie noordzijde verzakt.

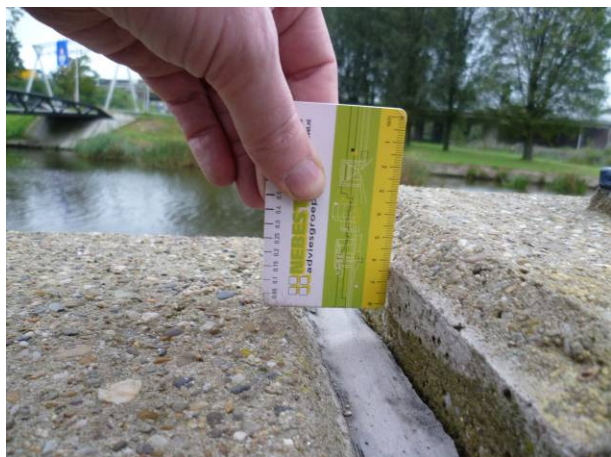
Figuur 4.6: Hoogteverschil brugdek en grondkerende constructie.

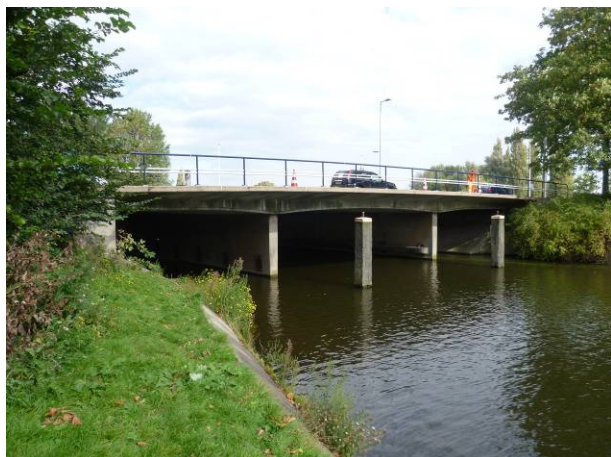
3.	Onderdeel	:	Hoofddraagconstructie (oorspronkelijke deel).	Fotonr: 7-9
	Schadebeeld	:	Onderzijde rijdek vertoont diverse scheuren in zowel lengte- als dwarsrichting van de overspanning, plaatselijk met kalkuitbloeding. (scheurwijdte $\leq 0,2$ mm).	
	Oorzaak	:	De scheuren zijn veroorzaakt kort na bouw object door deformaties en verhinderde vervormingen in de betonconstructie.	
	Gevolg	:	Kans op carbonatatie- en/of chloridegeïnitieerde corrosie ter plaatse van scheuren bij toename scheurwijdte.	
	Hoeveelheid	:	Scheurwijdte $\leq 0,2$ mm: STP 1-2: 3 stuks scheuren in lengterichting, totale lengte circa 20,2 m ¹ . STP 2-3: 1 scheur in dwarsrichting, totale lengte circa 3,0 m ¹ . STP 3-4: 5 stuks scheuren in lengterichting, totale lengte circa 25,0 m ¹ en 1 scheur in dwarsrichting, totale lengte circa 5 m ¹ .	
	Hersteladvies	:	Geen herstel noodzakelijk, gezien de beperkte scheurwijdte.	
	Constructief risico	:	Ja beperkt, als scheurwijdtes groter worden en bij onvoldoende onderhoud is binnen een termijn van 10 à 25 jaar een constructief risico te verwachten.

Figuur 4.7: Overzichtsfoto hoofddraagconstructie.

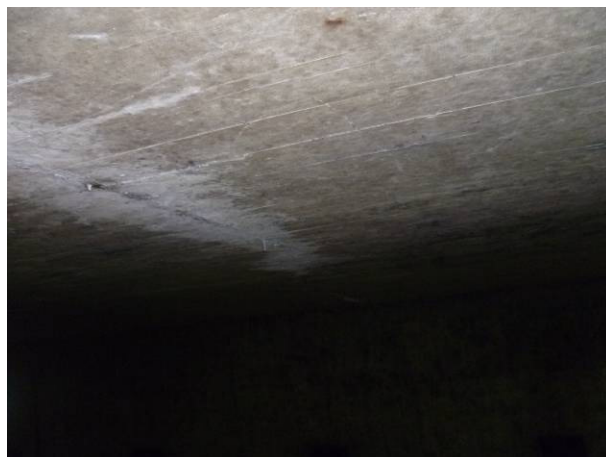
Figuur 4.8: Scheurvorming onderzijde dek.

Plaatselijk zijn enkele kleine betonschades aangetroffen. De geconstateerde scheuren aan de onderzijde van het dek bezitten een beperkte scheurbreedte en zijn zeer waarschijnlijk veroorzaakt door verhinderde vervorming en of deformaties in de constructie kort na de bouw van het object.

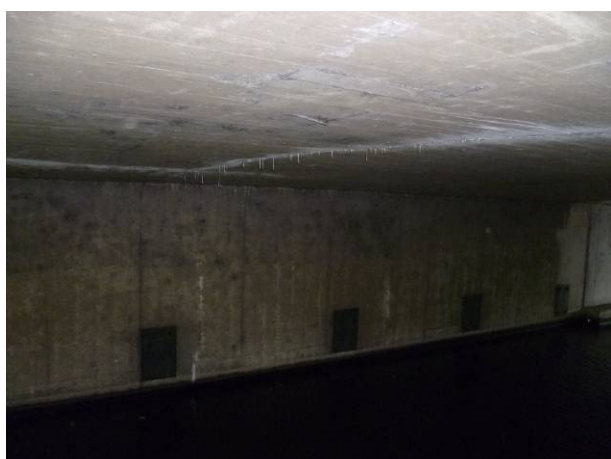
Figuur 4.9: Scheurvorming met kalkuitbloeding onderzijde dek.

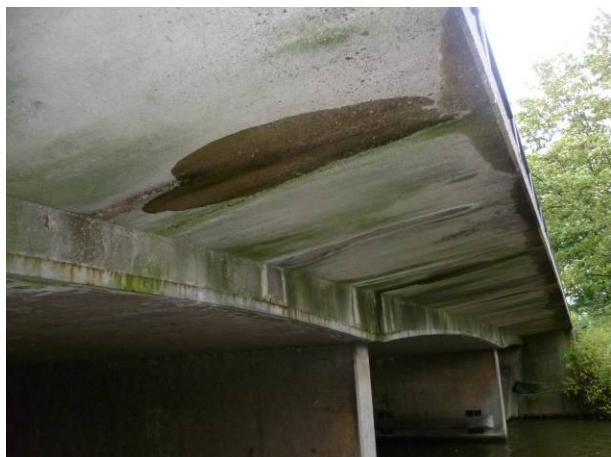
4.	Onderdeel	:	Hoofddraagconstructie (oorspronkelijke deel).	Fotonr: 10-11
	Schadebeeld	:	Hoekprofiel onderzijde dek (zuidzijde) vertoont een verouderde conserveringslaag en matige corrosie.	
	Oorzaak	:	Normale veroudering. Onvoldoende bescherming door conservering.	
	Gevolg	:	Ontstaan van betonschades als gevolg van cor-roderend hoekprofiel.	
	Hoeveelheid	:	1 stuk, totale lengte 22,5 m ¹ .	
	Hersteladvies	:	Stalen hoekprofiel ontdoen van verouderde con-serveringslaag, ontroesten en opnieuw conser-veren.	22,5 m ¹
	Constructief risico	:	Nee.

Figuur 4.10: Overzichtsfoto stalen hoekprofiel zuidzijde dek.

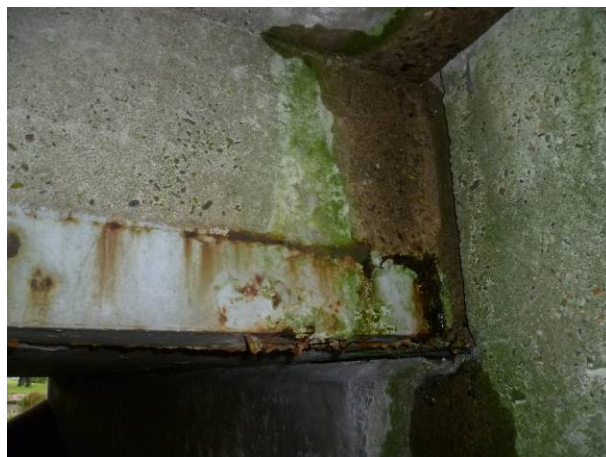
Figuur 4.11: Stalen hoekprofiel, conservering verouderd en gecorrodeerd.

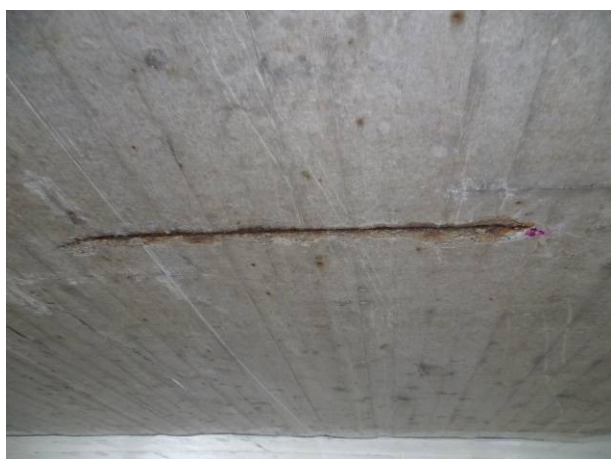
| | Schadebeeld | : | Enkele betonschades met losse/afgedrukte delen en corroderende wapening aan onderzijde brugdek. | |
| | Oorzaak | : | Niet juist uitgevoerd, lokaal onvoldoende. Betondekking toegepast. Normale veroudering. | |
| | Gevolg | : | Corroderende blootliggende wapening. | |
| | Hoeveelheid | : | 7 locaties, totaal: circa 0,56 m ² . | |

Figuur 4.12: Betonschade onderzijde dek, oorzaak lokaal te lage dekking.

| | Hersteladvies | : | Plaatselijk uitvoeren betonreparaties volgens CUR-aanbeveling 54. | Circa 0,56 m ² |

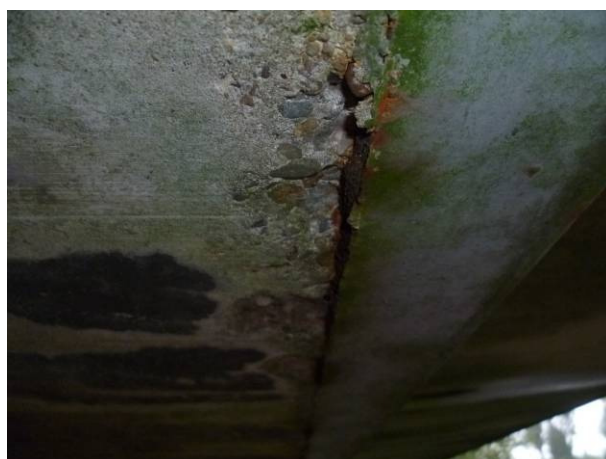
Figuur 4.13: Betonschade veroorzaakt door corrosie hoekprofiel.

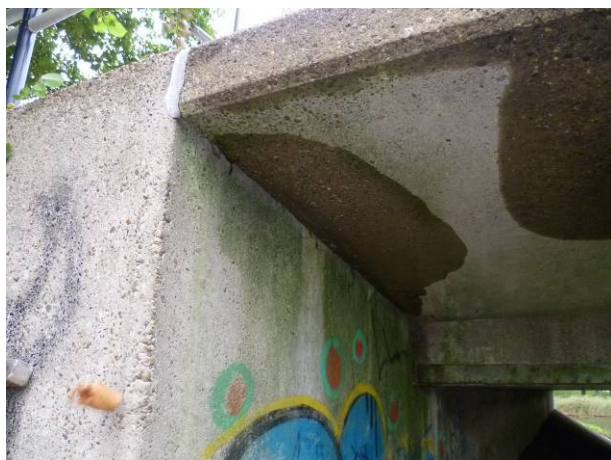
6. Onderdeel : Hoofddraagconstructie (oorspronkelijke deel). Fotonr: 14-15
 Schadebeeld : Lekkage voegen en overslaand hemelwater vanaf brugdek (zuidzijde).
 Oorzaak : Verouderde kitvoegen in schampkant en onvoldoende afwatering brugdek.
 Gevolg : Kans op chloridegeïnitieerde corrosie door belasting met doozouten en carbonatatiegeïnitieerde corrosie.
 Hoeveelheid : Betonoppervlak circa 75 m².
 Hersteladvies : Vervangen verouderde kitvoegen schampkant zuidzijde (circa 7 stuks) en aanbrengen van een afdoende HWA in trottoir aan bovenzijde brugdek of het brugdek aan de onderzijde te voorzien van een lekdorpel (lengte circa 25 m¹).
 Constructief risico : Ja beperkt, als geen gecontroleerde afvoer van het hemelwater wordt aangebracht is er een grote kans op chloridegeïnitieerde wapeningscorrosie. Bij onvoldoende onderhoud is binnen een termijn van 10 à 25 jaar een constructief risico te verwachten.

Figuur 4.14: Lekkages via voegen schampkant zuidzijde.

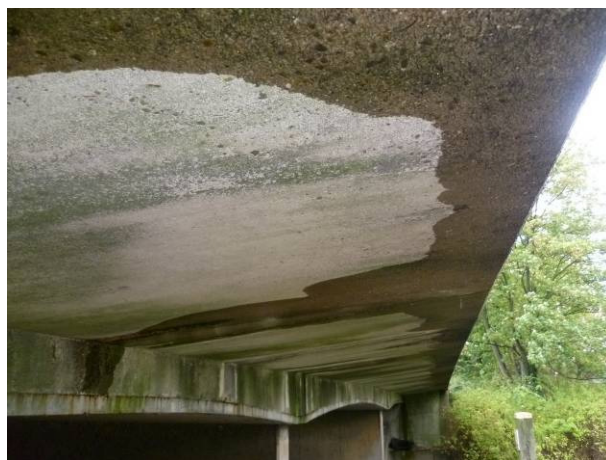
Figuur 4.15: Overslaand hemelwater schampkant zuidzijde.

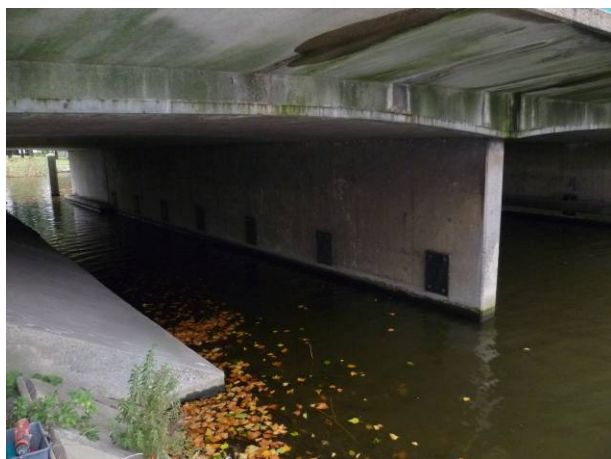
7. Onderdeel : Steunpunten (oorspronkelijke deel). Fotonr: 16-21
Schadebeeld : Vertonen diverse scheuren aan weerszijden van de wand (door en door), scheurwijdte tussen 0,2 mm en 0,5 mm. Scheuren stoppen boven waterlijn, plaatselijk met lichte kalkuitbloeding.

- Oorzaak : De scheuren zijn veroorzaakt kort na bouw object door deformaties en verhinderde vervormingen in de betonconstructie.
- Gevolg : Kans op carbonatatie- en/of chloridegeïnitieerde corrosie ter plaatse van scheuren bij toename scheurwijdte.

Figuur 4.16: Overzichtsfoto steunpunten.

- Hersteladvies : Indien $\geq 0,2$ mm injecteren volgens CUR-Aanbeveling 56. Circa 32 m¹
- Constructief risico : Ja, binnen een termijn van 10 jaar is er bij onvoldoende onderhoud een constructief risico te verwachten.

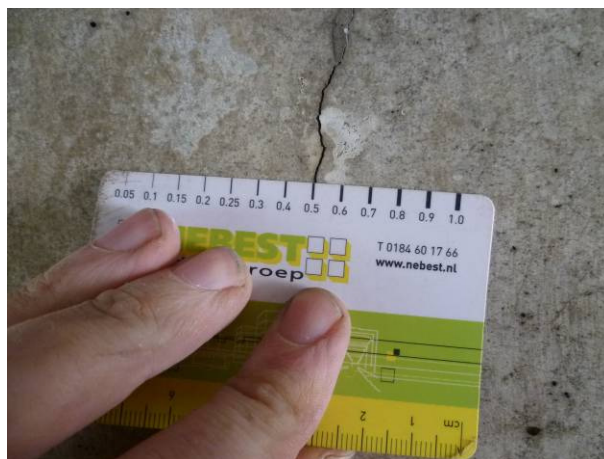
- Hoeveelheid : Scheurwijdte $\geq 0,2$ mm:
STP 2: 8 stuks scheuren variërend van 0,2 mm tot 0,5 mm, totale lengte circa 16 m¹.
STP 3: 8 stuks scheuren variërend van 0,4 mm tot 0,5 mm, totale lengte circa 16 m¹.

Figuur 4.17: Scheurwijdte 0,5 mm STP03

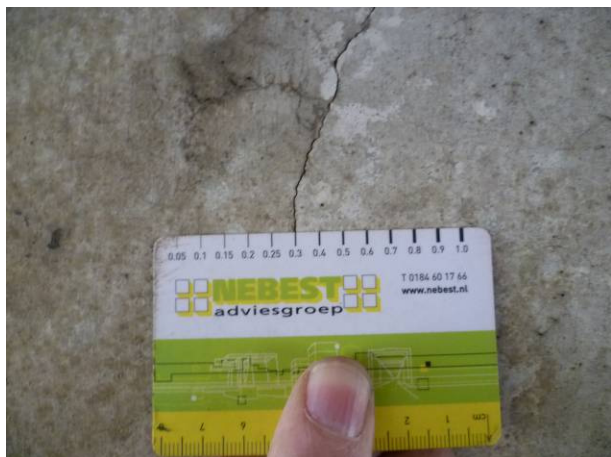
Figuur 4.18: Scheurwijdte 0,3 mm STP02

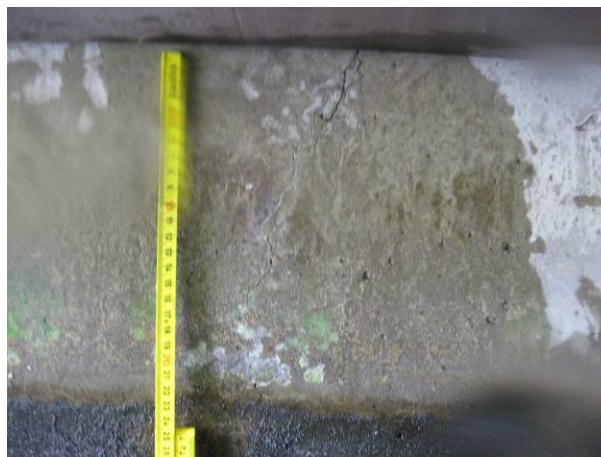
Figuur 4.19: STP02 west, scheur boven waterlijn

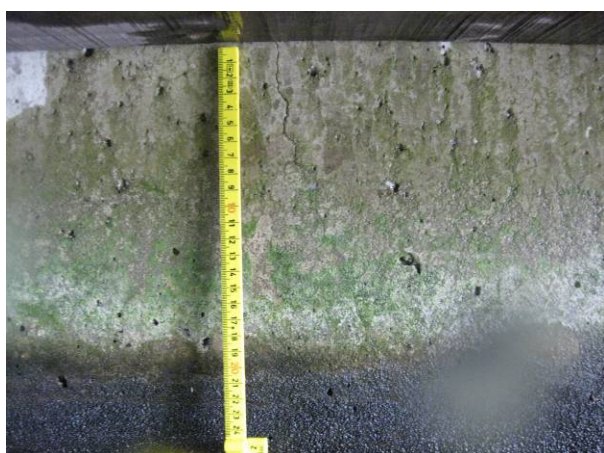
Figuur 4.20: STP03 west, scheur boven waterlijn

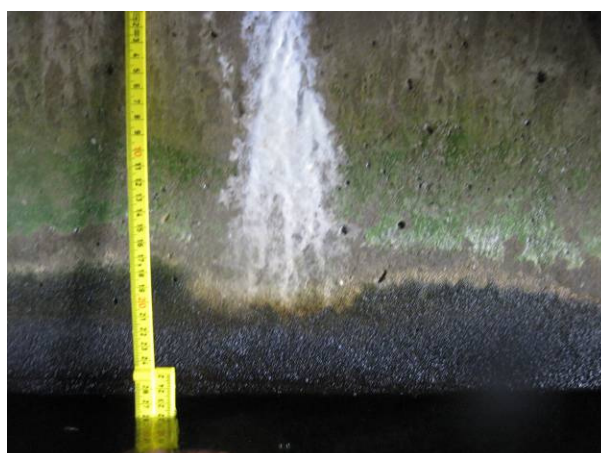
Figuur 4.21: STP03 oost, scheur boven waterlijn met klalkuitbloeding

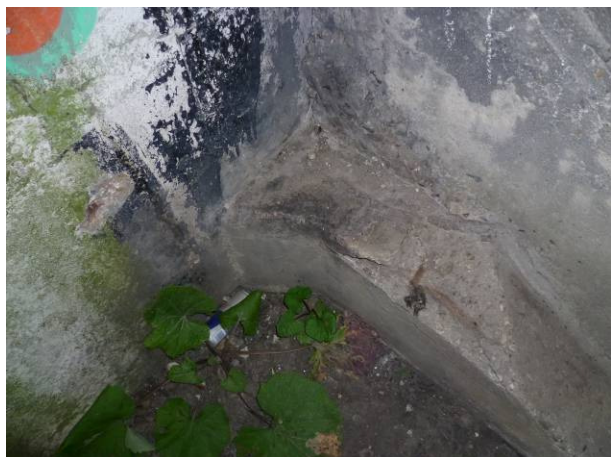
| | Schadebeeld | : | Enkele betonschades met losse/afgedrukte delen en corroderende wapening STP01 t/m STP04 | |
| | Oorzaak | : | Mechanische belasting, lokaal onvoldoende betondekking aanwezig. | |
| | Gevolg | : | Corroderende blootliggende wapening. | |

Figuur 4.22: Betonschade met corrosie wapening STP01

| | Hersteladvies | : | Verrichten plaatselijke betonreparaties volgens CUR-Aanbeveling 54. | Circa 0,13 m ² |

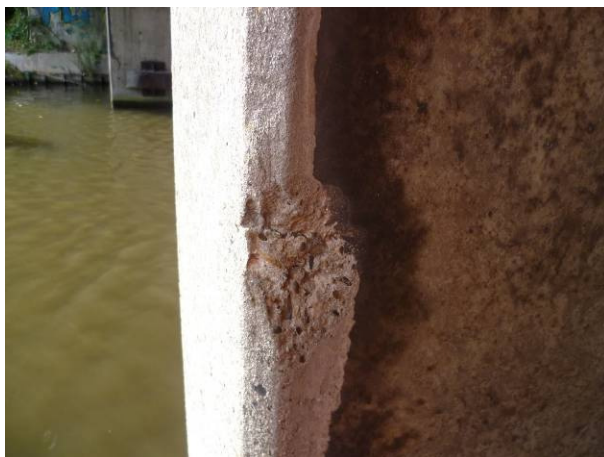
Figuur 4.23: Betonschade mechanisch STP03

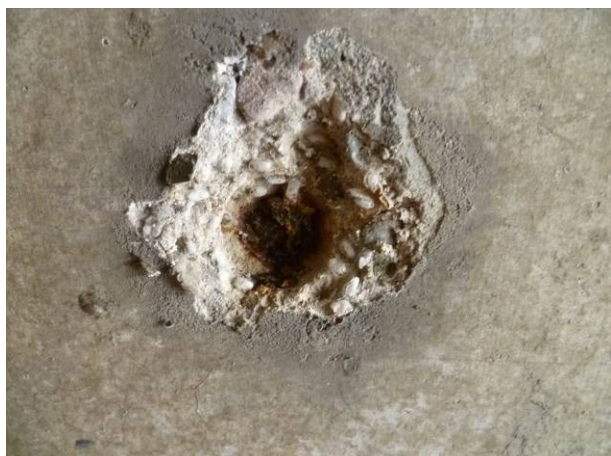
| | Schadebeeld | : | Diverse losse en ontbrekende conusvullingen bij STP02 en STP03. | |
| | Oorzaak | : | Normale veroudering. | |
| | Gevolg | : | Verhoogde kans op wapeningscorrosie. | |

Figuur 4.24: Losse/uitgedrukte conusvulling STP02

| | Hersteladvies | : | Verrichten plaatselijke betonreparaties volgens CUR-Aanbeveling 54. | Circa 42 stuks |

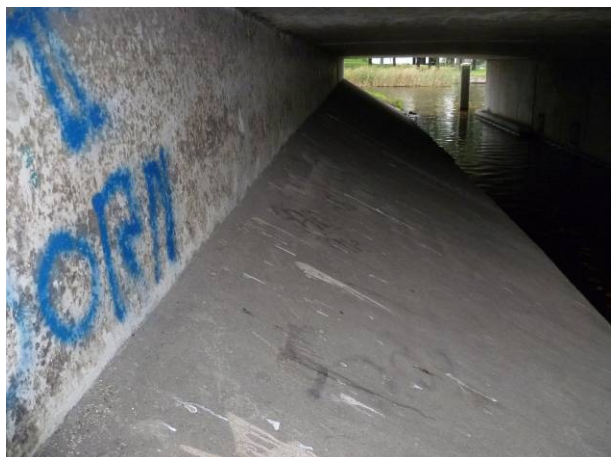
10. Onderdeel : Taludbekleding (algemeen). Fotonr: 25-27
Schadebeeld : Is plaatselijk onderspoeld/ondergraven en licht gedeformeerd.
Oorzaak : Achterstallig onderhoud.
Gevolg : Instabiel talud en verhoogde kans op verzakkingen object.
Hoeveelheid : Circa 12 m³ (4 locaties).
Hersteladvies : Aanvullen grondpakket en bekleden tegen Circa 12 m³ uitspoeling / vandalisme.
Constructief risico : Ja beperkt en mogelijk gerelateerd aan schadebeelden 1 en 2.

Figuur 4.25: Overzichtsfoto taludbekleding

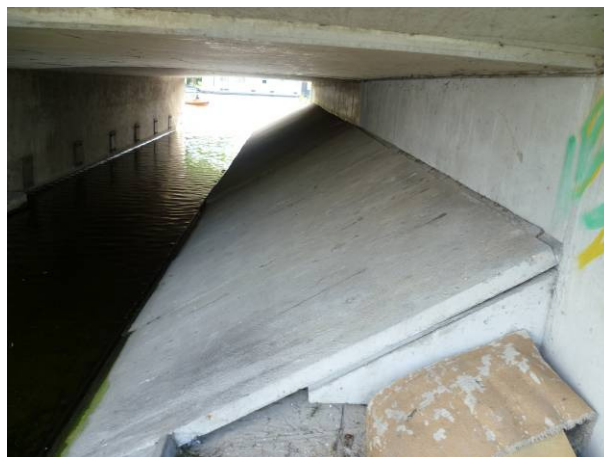
Figuur 4.26: Taludbekleding westzijde onderspoeld/ondergraven.

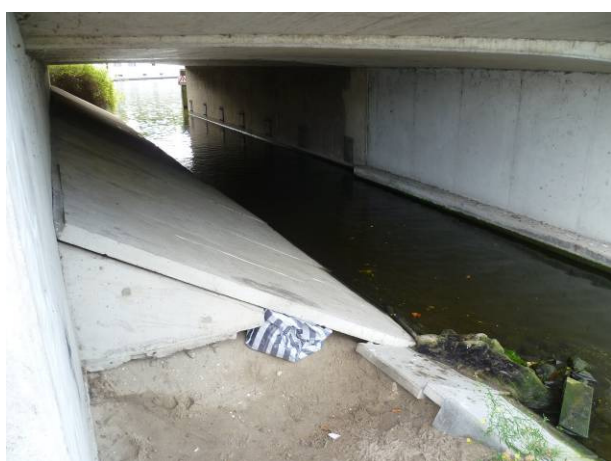
Figuur 4.27: Taludbekleding oostzijde onderspoeld/ondergraven.

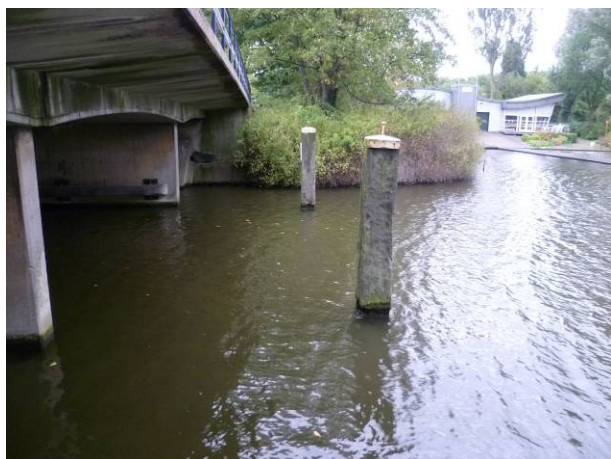
11. Onderdeel	:	Remmings- en/of geleidewerk (algemeen).	Fotonr: 28-29
Schadebeeld	:	Houten palen van dukdalven zijn ter hoogte van de waterlijn plaatselijk aangetast, met afname paaldoorsnede van circa 3 cm (circa 20% van doorsnede).	
Oorzaak	:	Normale veroudering en aantasting.	
Gevolg	:	Dukdalven bevatten onvoldoende kerend vermogen en functioneren niet.	
Hoeveelheid	:	4 stuks, noord- en zuidzijde.	
Hersteladvies	:	Dukdalven op termijn vervangen.	4 stuks
Constructief risico	:	Nee, maar binnen termijn van 10 jaar een veiligheidsrisico.

Figuur 4.28: Overzichtsfoto dukdalven.

De aangetroffen schadebeelden vormen geen constructief risico, maar op termijn wel een veiligheidsrisico. Geadviseerd wordt om binnen een termijn van 10 jaar de dukdalven te vervangen. Gezien de scheepvaartbelasting vormt het op dit moment nog geen probleem. Binnen een termijn van 5 jaar dienen de bevestigingsmiddelen van de wrijfgording te worden geconserveerd, dit om in de toekomst schade aan bevestigingsmiddelen te voorkomen.

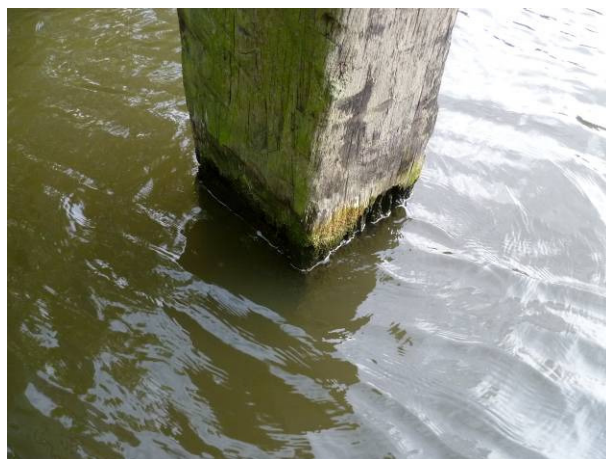
Figuur 4.29: Houten palen dukdalven, aangetast ter hoogte van waterlijn, dikteafname circa 3 cm per zijde.

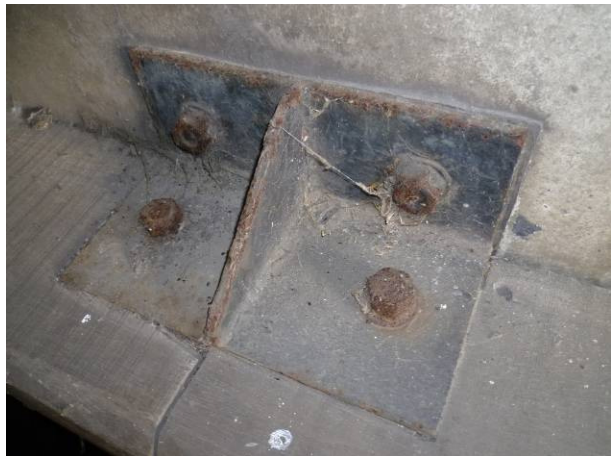
12. Onderdeel	:	Remmings- en/of geleidewerk (oorspronkelijke deel).	Fotonr: 30-31
Schadebeeld	:	Bevestigingsplaten en bouten wrijfgording zijn gecorrodeerd en ontbreken haalpennen.	
Oorzaak	:	Normale veroudering.	
Gevolg	:	Bezwijken bevestiging wrijfgording en geen afmeermogelijkheid onder doorvaart.	
Hoeveelheid	:	18 stuks bevestigingspunten bij STP02 en STP03 en 14 stuks haalpennen ontbreken.	
Hersteladvies	:	Bij bevestigingspunten wrijfgording oude conservering verwijderen, ontroesten en opnieuw conserveren. Haalpennen opnieuw aanbrengen.	
Constructief risico	:	Geen.

Figuur 4.30: Corroderende bevestigingsplaten
wrijfgording

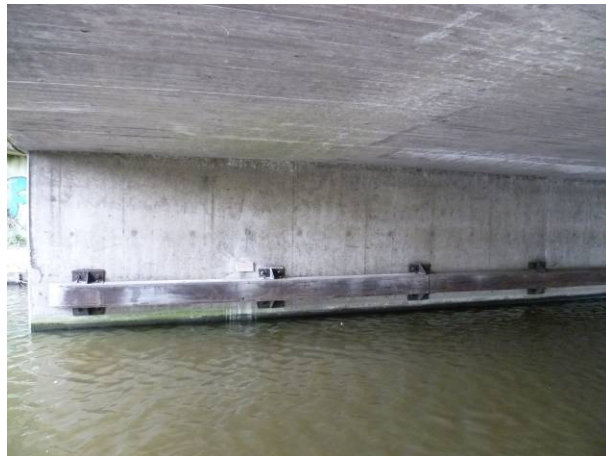
Figuur 4.31: Haalpennen wrijfgording deels
afwezig.
