# ASBESTINVENTARISATIEBUREAU FRIESLAND BV

## ASBESTINVENTARISATIERAPPORT

Projectnummer : ABF17112 (FASE 2)  
Versienummer : Versie 1  
Adres : Meeuwenlaan 134-136  
Postcode en plaats : 1022 AM Amsterdam  
Datum onderzoek : 21 en 22 maart 2017  
Omvang onderzoek : School (gedeeltelijk) "Fase 2"  
Autorisatiedatum : 31 maart 2017  
Rapport geldig tot : 31 maart 2020

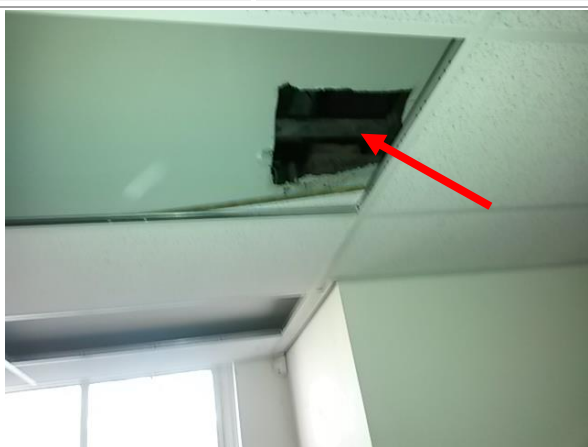
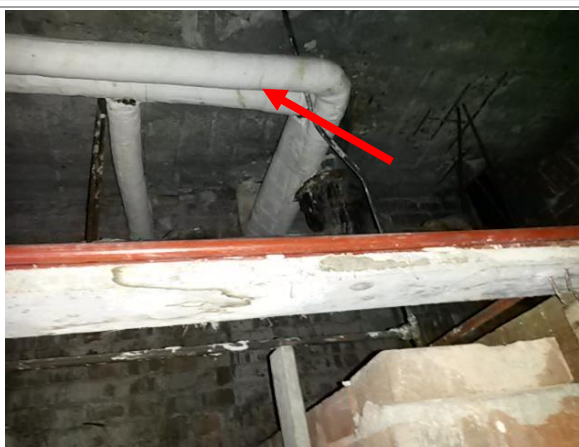
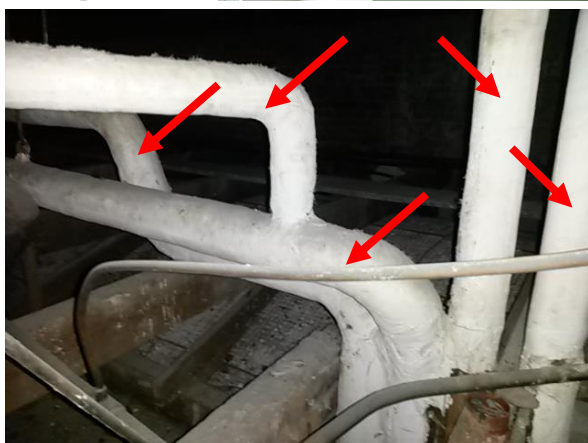
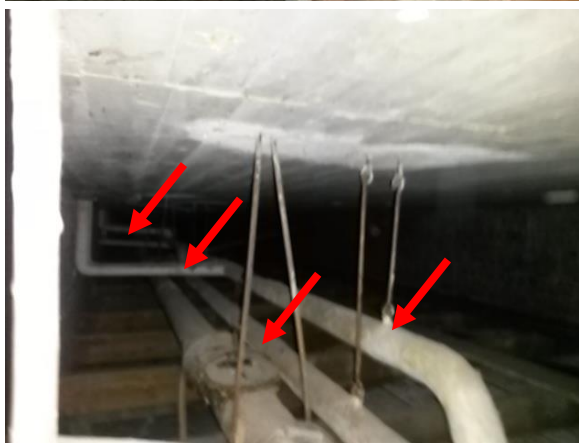
| beschadiging | licht | |
| locatie | boven systeem- en stucwerkplafond gedeelte "gang B1" (zie tekening). | |
| opmerkingen | De leidingisolatie bevindt zich boven het systeem- en stucwerkplafond in het eerste gedeelte van de gang welke toegang verleent tot de lokalen op de begane grond. De toegang tot de leidingisolatie is slecht bereikbaar via een zoldertje welke niet beloopbaar is.<br>(zie ook opmerkingen bron 1b en 1c). | |

| bron | omschrijving | binnensanering | buitensanering |
|---|---|---|---|
| 1a | leidingisolatie | klasse 2A | - |

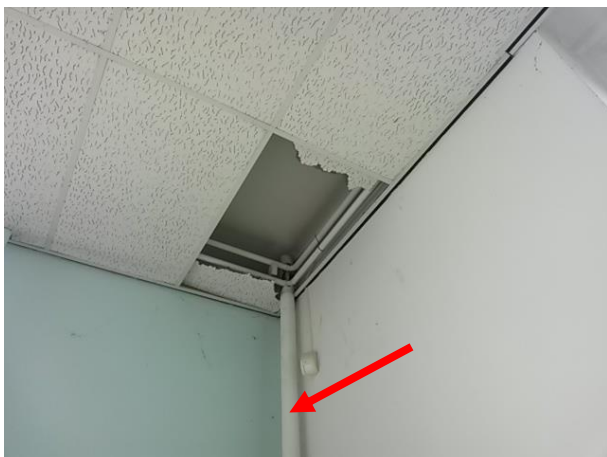
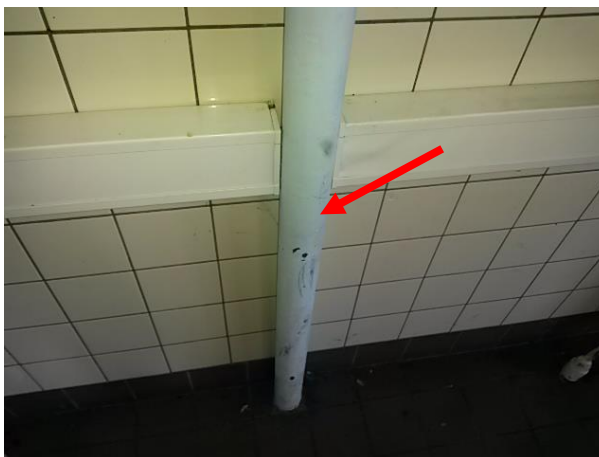
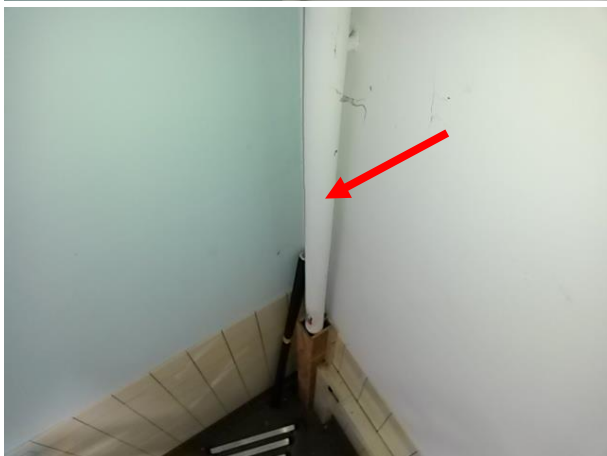
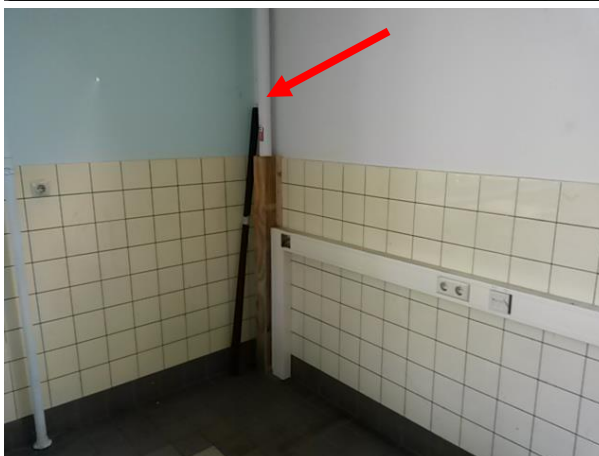
| <b>bron: 1b</b> | <b>foto: 5, 6, 7, 8</b> | <b>materiaal: leidingisolatie</b> |

| locatie | ruimte 7 (zie tekening). | |
| <b>opmerkingen</b> | De asbesthoudende leidingisolatie zit achter de gipsschalen en kurkisolatie. Het isolatiemateriaal zit direct om de buis. De leidingisolatie is in het werk aangeduid met een sticker 'asbesthoudend' of rode tekst 'asbestverdacht'. | |

| bron | omschrijving | binnensanering | buitensanering |
|---|---|---|---|
| 1b | leidingisolatie | klasse 2A | - |

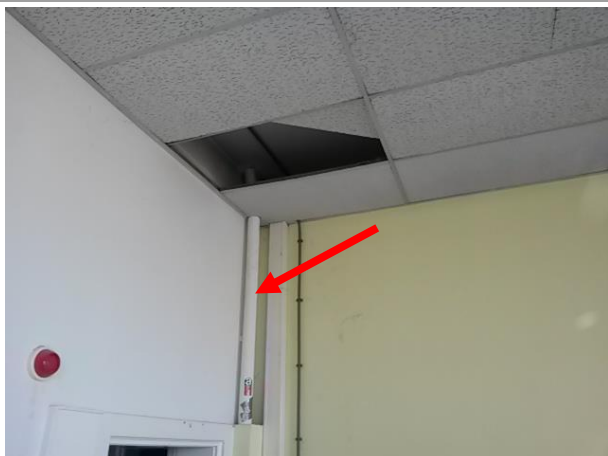
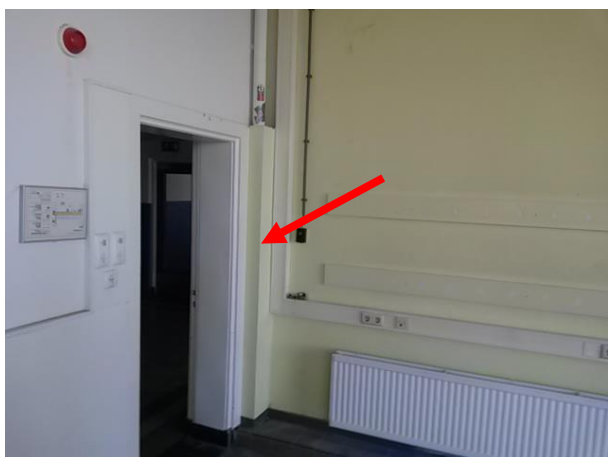
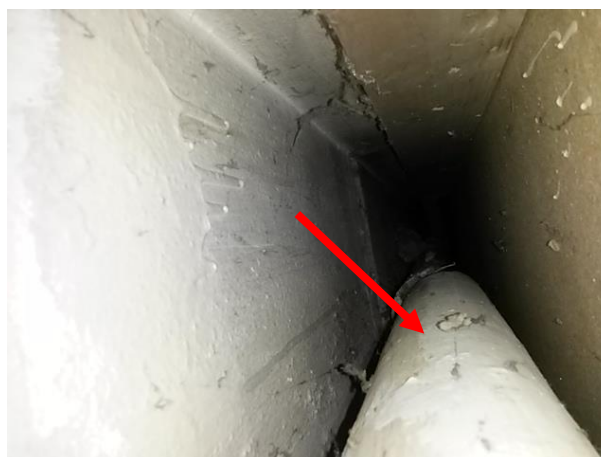
| locatie | ruimte 14 (zie tekening). | |
| <b>opmerkingen</b> | De asbesthoudende leidingisolatie zit achter de gipsschalen en kurkisolatie. Het isolatiemateriaal zit direct om de buis. De leidingisolatie is in het werk aangeduid met een sticker 'asbesthoudend' of rode tekst 'asbestverdacht'. De leiding is gedeeltelijk afgetimmerd. | |

| bron | omschrijving | binnensanering | buitensanering |
|---|---|---|---|
| 1c | leidingisolatie | klasse 2A | - |

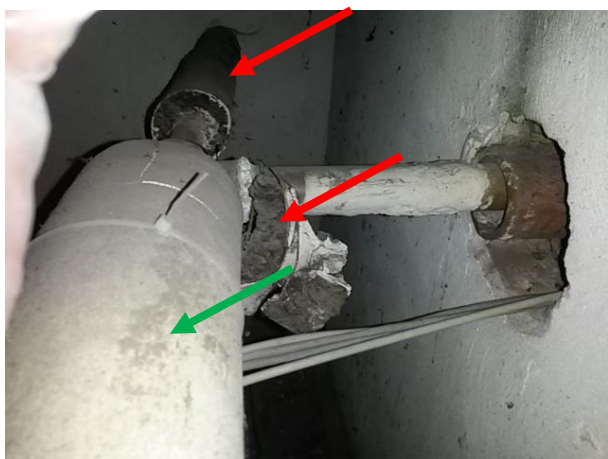
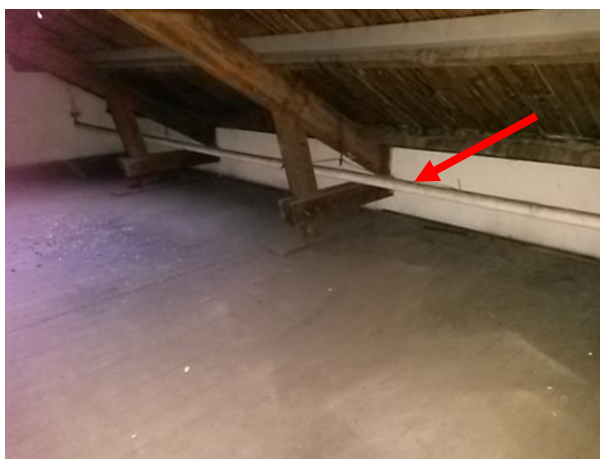
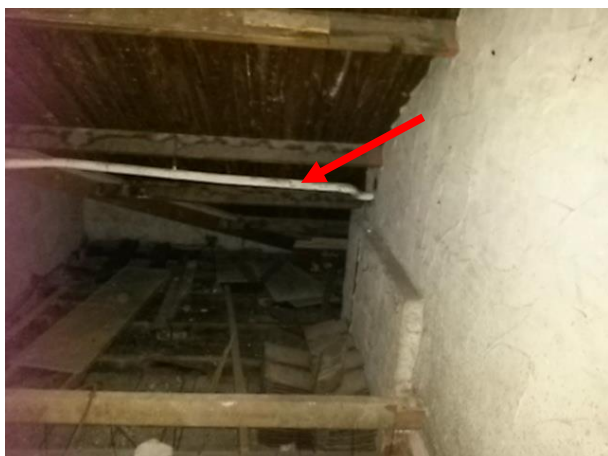
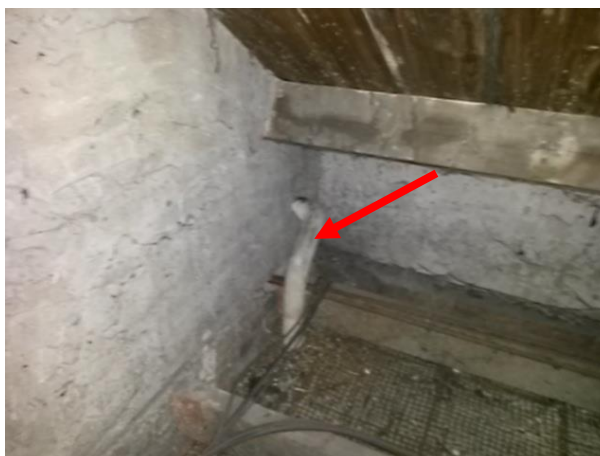
| locatie | zolder boven ruimten 11, 12, 13 | |
| opmerkingen | <p><b><i>De leiding isolatie is ernstig beschadigd aangetroffen. Om deze reden zijn er een 3-tal kleeft monsters genomen. Na analyse bleken alle kleeft monsters geen asbestvezels te bevatten. (ter plaatse van de groene pijl is de leidingisolatie niet-asbestverdacht).</i></b></p> | |

| bron | omschrijving | binnensanering | buitensanering |
|---|---|---|---|
| 1d | leidingisolatie | klasse 2A | - |

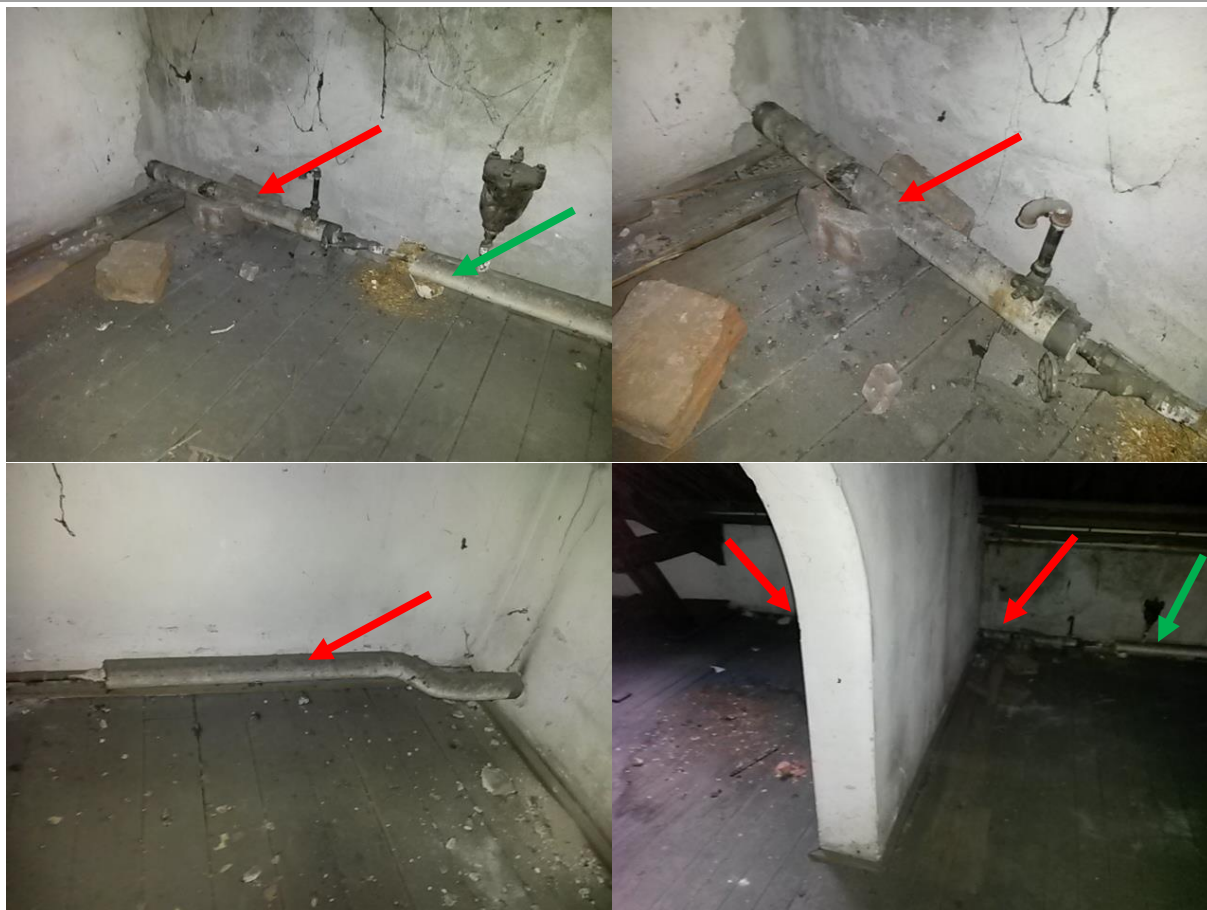
| bron: 1e | foto: 16, 17, 18, 19 | materiaal: leidingisolatie |

| locatie | zolder boven tweede verdieping "FASE 1" | |
| opmerkingen | De asbesthoudende leidingisolatie zit achter de gipsschalen en kurkisolatie. Het isolatiemateriaal zit direct om de buis.<br>(vanaf de groene pijl is de leidingisolatie niet-asbestverdacht). | |

| bron | omschrijving | binnensanering | buitensanering |
|---|---|---|---|
| 1e | leidingisolatie | klasse 2A | - |

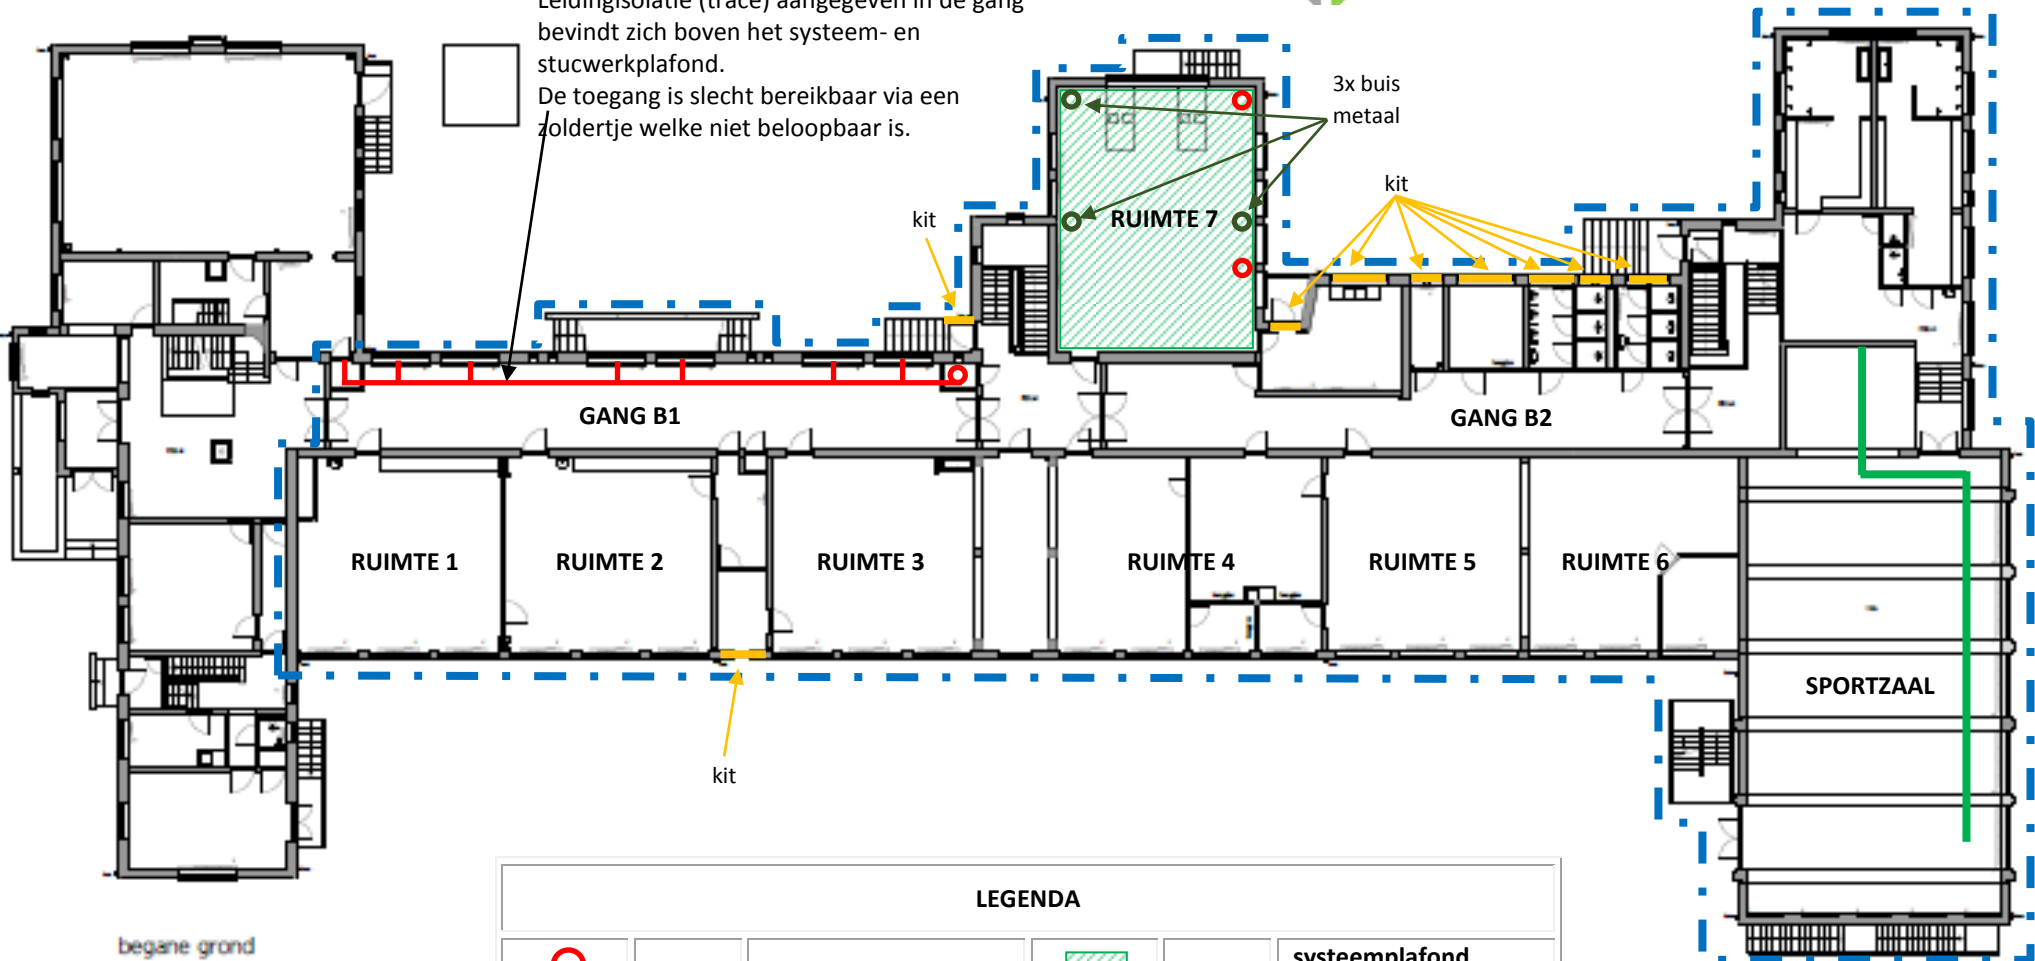
OVERZICHTSTEKENING BEGANE GROND

Leidingisolatie (tracé) aangegeven in de gang bevindt zich boven het systeem- en stucwerkplafond.  
De toegang is slecht bereikbaar via een zoldertje welke niet beloopbaar is.

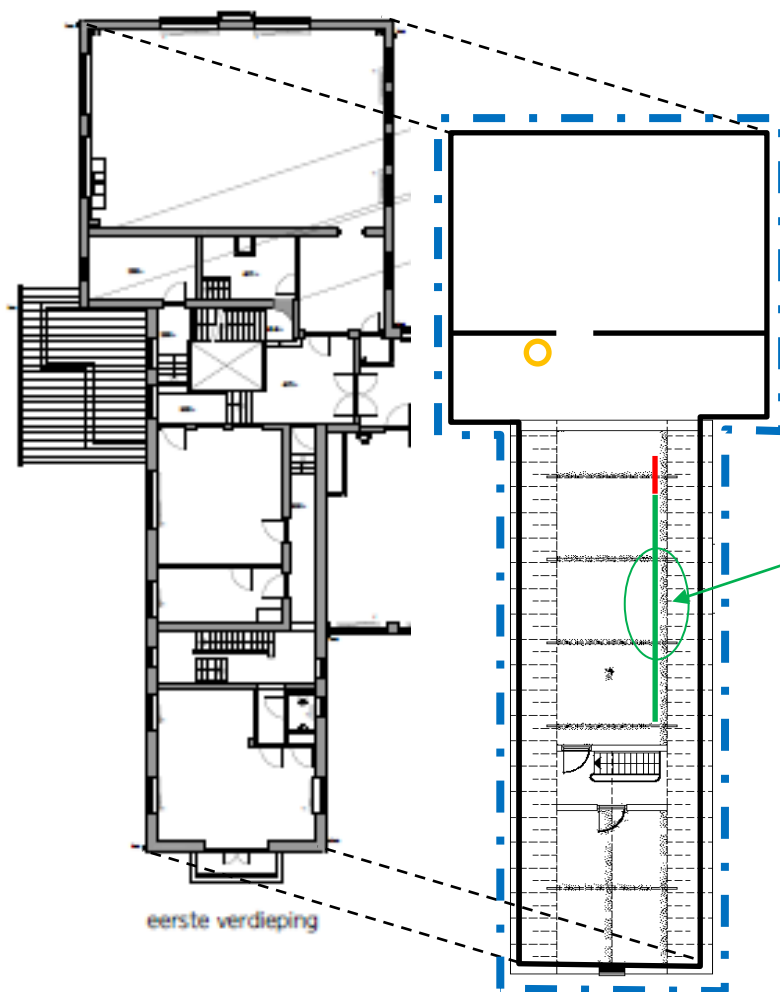
ZOLDER BOVEN TWEEDE VERDIEPING "FASE 1"

Leidingisolatie rondom leidingen  
en vaten niet-asbestverdacht.
