Vraagspecificatie Eisen – voorgeschreven Activiteiten

Voo015 - Terhorne sluis [11C-350-01]

Het meerjarig in stand houden van, monitoren van en informeren over de toestand van het Areaal 'Hoofdvaarweg Lemmer-Delfzijl', met upgradewerkzaamheden, in het beheergebied van Rijkswaterstaat Noord-Nederland.

Zaaknummer: 31109597
Datum 22 december 2017

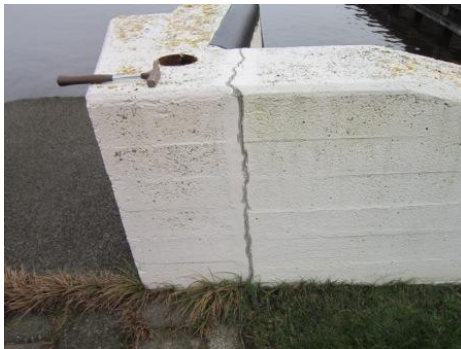
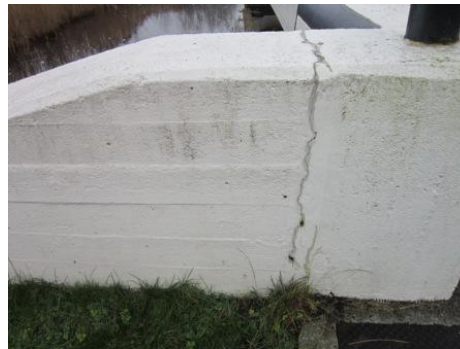
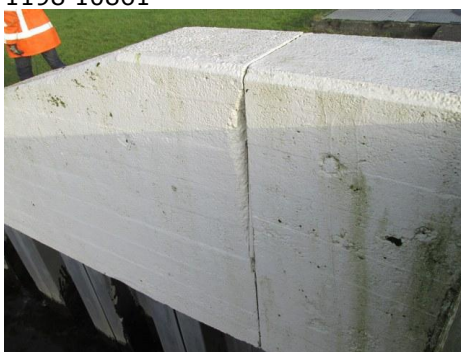
Tijdens een inspectie is geconstateerd dat in de keerwand ter plaatse van de vleugels van de damwand op het bovenhoofd is door zetting een scheur aanwezig en ter plaatse van het benedenhoofd ontbreekt een afdichting in de dilatatie.

Scheur en dilatatie zijn afgedicht zodat geen (hemel)water in/achter de constructie kan dringen en het achterliggende grondlichaam kan uitspoelen.

- Het schoonmaken van de dilatatievoeg
- Het V-vormig inslijpen van de scheur
- Het dichtzetten van de scheur en de dilatatievoeg

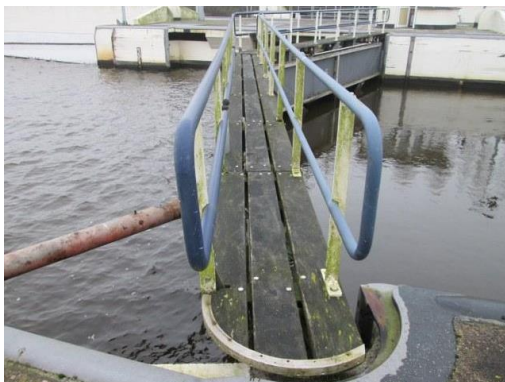
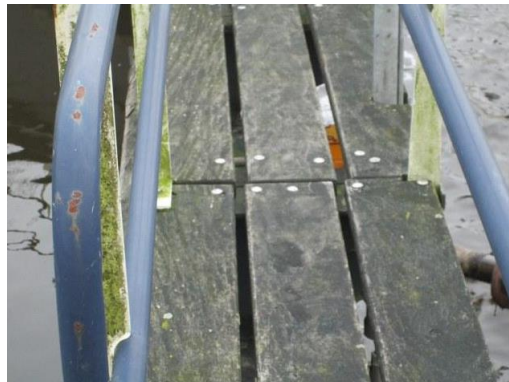
Tijdens een inspectie is geconstateerd dat de slijtlaag van de loopplanken op de sluisdeuren van het bovenhoofd niet meer aanwezig waardoor een risico ontstaat bij gebruik van de loopplanken.

De houten loopplanken hebben een stroef oppervlak waardoor het risico van uitglijden wordt weggenomen.

- Reinigen van bestaande loopplanken
- Treffen van voorzieningen ter voorkoming van vervuiling van milieu en onderliggende constructie;
- Aanbrengen van bv. een kunststof slijtlaag op de loopplanken

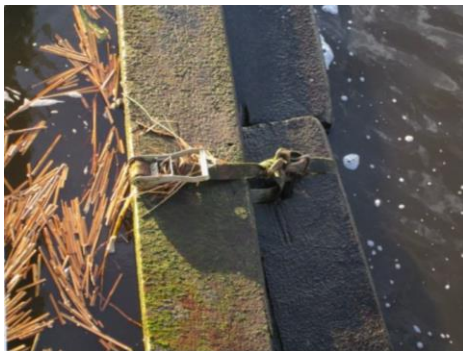
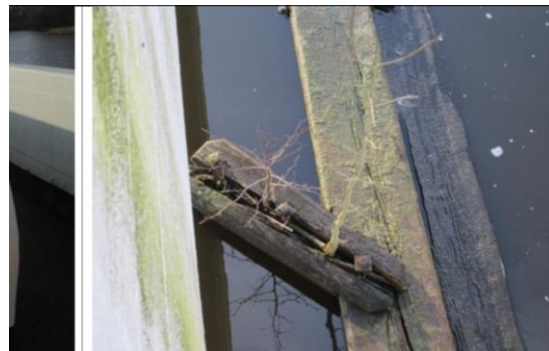
5.1.2 Bestaande situatie

In de gewenste situatie is het drijfraam in staat de schade bij aanvaring te beperken. Het betreft het drijfraam zoals aangegeven onder item 103 op onderstaande overzichtstekening.

- Het verwijderen en afvoeren van de bestaande houten drijfrahmen t.p.v. de remmings- en geleidewerken ten oosten en westen van beide sluiskolken.
- Het leveren en aanbrengen van nieuwe drijfrahmen welke is ontworpen om aanvaarbelasting gelijk aan het maatgevende schip binnen de vaarwegklasse 5a.

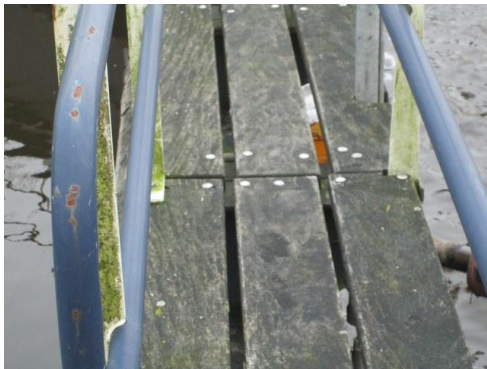
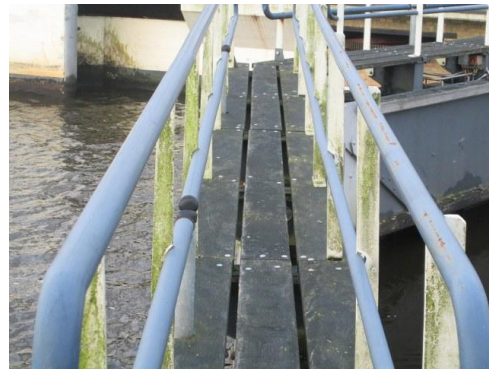
- De conservering van het leuningwerk op de sluisdeuren van het bovenhoofd voldoet niet aan de kaderstellende documenten van RWS, waardoor de veiligheid van de objectfunctie mogelijk in gevaar komt.

- Het leuningwerk vertoont geen corrosie;
- Het leuningwerk is voorzien van een nieuw conserveringssysteem.

- Het opstellen van een werk- en milieuplan;
- Het aanbrengen van een nieuwe conservering op het leuningwerk (het leuningwerk bestaat uit 2 horizontale buizen plus staanders). Het leuningwerk dat geconserveerd moet worden is verdeeld over 4 posities op 4 verschillende sluisdeuren. Ingeschatte lengte van de gezamenlijke leuningen $\sim 69 \text{ m}^1$. Exacte hoeveelheid door opdrachtnemer te bepalen.
- Het leveren van testresultaten.

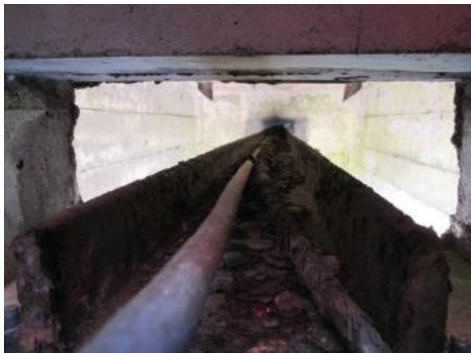
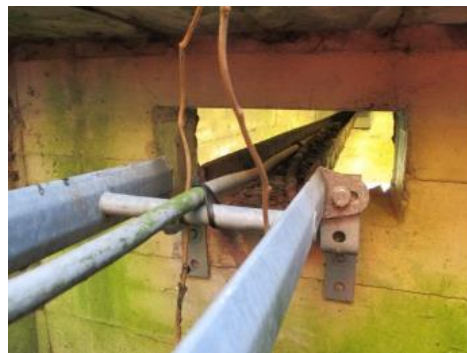
De kabelgoten welke onder het remmingwerk (loopbruggen) gesitueerd zijn, zijn zwaar aangetast. Risico op falen van draagconstructie. Door verwerking van de kabelgoot bestaat de kans dat de kabels t.b.v. de objectverlichting naar beneden vallen wat ongewenste uitval van de objectverlichting kan veroorzaken.

- Verwijderen defecte kabeldraagconstructie onder het gehele remmingwerk (loopbruggen).
- Treffen tijdelijke voorzieningen ten behoeve van kabels. Monteren nieuwe kabeldraagconstructie.
- Afmonteren kabels en componenten op nieuwe kabeldraagconstructie.
- Vereffenen nieuwe kabeldraagconstructie en aansluiten op aarding/vereffeningssysteem.
- Aantonen vereffening middels NEN 1010-6 deel keuring voor deze constructie.
- Aantonen overige eisen middels ontwerp-tekening en ontwerp-notitie.
