Schaderapport

Kunstwerk: Gemetselde keermuren. Inspectiedatum: 5 april 2012

Omschrijving: Een uit 1-meterse prefab betonnen buizen samengestelde duiker met t.p.v. de uitstroomopeningen gemetselde keermuren t.b.v. grondkering. Inspecteur(s): W.C. van Beek, ing. M.A.J. Meyer, ing. G. Vugts

Opdrachtgever: Provincie Noord-Brabant
Project: Inspectierapport Duiker in de Grootte Leij
Code: W12019
Opsteldatum: 1 juni 2012
Prijspeil: 1 januari 2012

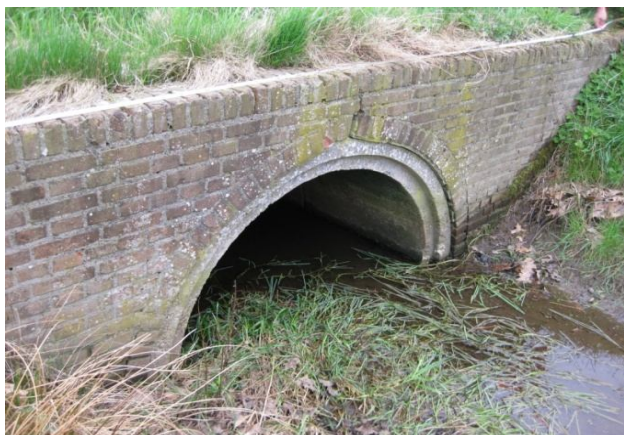
Sch. nr	Tek. nr	Loc. nr	Constructieonderdeel	Schade	Doc	Hoef.	Eenh
1			Westzijde van de duiker, uitstroomopening met gemetselde keermuur.	Scheuren in metselwerk, materiaalverlies, slijtage aan de voegen en een gedeelte van de muur zit los.		1,64	m3

Betonnen voorzetwand 7,48 m2 Br: 6,50 m1 H: 1,15 m1 D: 0,22 m1 (maten betonwand) incl. 0.45 meter extra ophoging van de muur t.o.v. bestaande situatie				
			Keermuur met scheur boven de duiker.)

- schadetekst	Het metselwerk van de westelijke keermuur is gescheurd, op diverse plaatsen kapot en mist stukken klinker. De voegen zijn deels uitgesleten.

- oorzaak	Teveel druk tegen de achterzijde van de keermuur, aanrijdingen door maaimachines e.d., levensduur en klimatologische invloeden.			
			- proces	Maaimachines rijden te dicht langs de muur waardoor de druk op de grond achter de muur te groot wordt en voor scheuren en afschuiving van de steenlagen zorgt. Verder tikken ze door het botsen tegen de muur stukken van de stenen af. Water- en weersinvloeden zorgen in combinatie met leeftijd voor slijtage en verwerking van de stenen en voegen.

- hersteladvies	Keermuur verwijderen, betonnen keerwand storten op betonbuis, storten frontwand van beton			
			- renoveren	De bestaande keermuur verwijderen en vervolgens een nieuwe betonnen voorzetwand verlijmen op de betonbuis, plaatsen wand van beton met een half steens gemetselde muur daartegenaan. Aan weerszijde van de keerwand een betonplaat plaatsen tot 60 mm boven de grond om rand te markeren en zo maaischade te voorkomen.

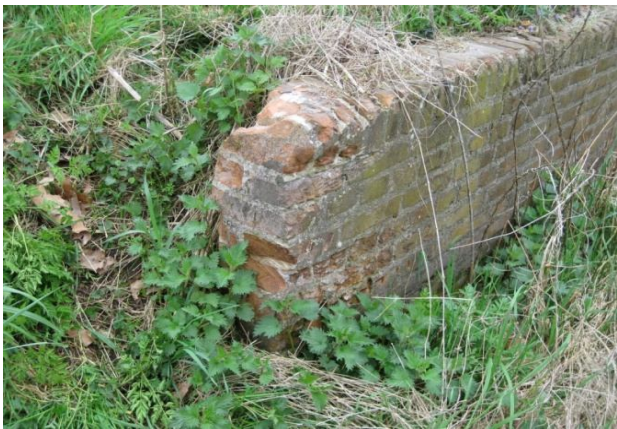
Sch. nr	Tek. nr	Loc. nr	Constructieonderdeel	Schade	Doc	Hoef.	Eenh
2			Westzijde van de duiker, uitstroomopening met gemetselde keermuur.	Scheuren in metselwerk, materiaalverlies, slijtage aan de voegen en een gedeelte van de muur zit los. (Zie ook 1)		5,20	m2

Metselwerk (slopen)			
				5,20 m2			
				Br: 6,50 m1			
				H: 0,80 m1			
				D: 0,22 m1			
				Metselwerk (opbouw)			
				5,20 m2			
				Br: 6,50 m1			
				H: 0,80 m1			
				D: 0,22 m1			
				Detail aanrijdschade)

- schadetekst Het metselwerk van de westelijke keermuur is gescheurd, op diverse plaatsen kapot en mist stukken klinker. De voegen zijn deels uitgesleten.

- oorzaak Teveel druk tegen de achterzijde van de keermuur, aanrijdingen door maaimachines e.d., levensduur en klimatologische invloeden.			
				- proces Maaimachines rijden te dicht langs de muur waardoor de druk op de grond achter de muur te groot wordt en voor scheuren en afschuiving van de steenlagen zorgt. Verder tikken ze door het botsen tegen de muur stukken van de stenen af. Water- en weersinvloeden zorgen in combinatie met leeftijd voor slijtage en verwerking van de stenen en voegen.

- hersteladvies Op de betonnen wand van schade 1 een voormetseling aanbrengen, plaatsen van 4 prefab beton palen achter de wand.			
				- renoveren De bestaande keermuur verwijderen en vervolgens een nieuwe betonnen voorzetwand verlijmen op de betonbuis, plaatsen wand van beton met een half steens gemetselde muur daartegenaan. Aan weerszijde van de keerwand een betonplaat plaatsen tot 60 mm boven de grond om rand te markeren en zo maaischade te voorkomen.			
				Schaderegulering

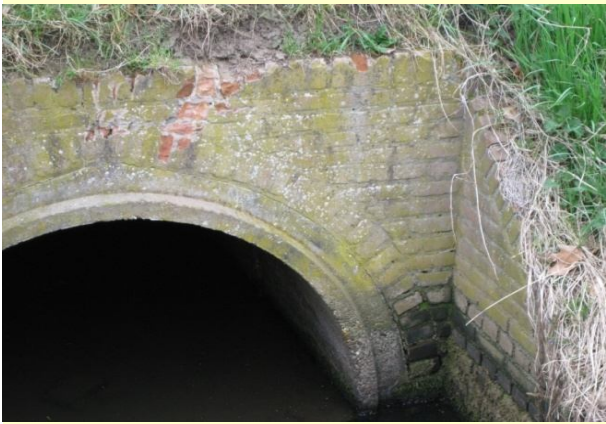
Sch. nr	Tek. nr	Loc. nr	Constructieonderdeel	Schade	Doc	Hoef.	Eenh
3			Oostzijde van de duiker, uitstroomopening met de gemetselde keermuur.	Scheuren in metselwerk, materiaalverlies en uitgesleten voegen.		2,65	m2
			Metselwerk herstellen

- schadetekst	Het metselwerk van de oostelijke keermuur is gescheurd, mist stukken steen.			
			- oorzaak	Teveel druk tegen de achterzijde van de keermuur en schade door maai equipment

- proces	Maaimachines rijden te dicht langs de muur waardoor de druk op de grond achter de muur te groot wordt en voor scheuren en afschuiving van de steenlagen zorgt. Verder tikken ze door het botsen tegen de muur stukken van de stenen af. Water- en weersinvloeden zorgen in combinatie met leeftijd voor slijtage en verwerking van de stenen en voegen.

- hersteladvies	Het metselwerk van de keermuur herstellen en 2 beton palen aanbrengen achter de wand.			
- renoveren	Losse stukken, kapotte stenen en de voegen van de bestaande keermuur verwijderen en vervolgens herstellen met nieuwe stenen en opnieuw voegen. Aan weerszijde van de keerwand een betonplaat plaatsen tot 60 mm boven de grond om rand te markeren en zo maaischade te voorkomen.

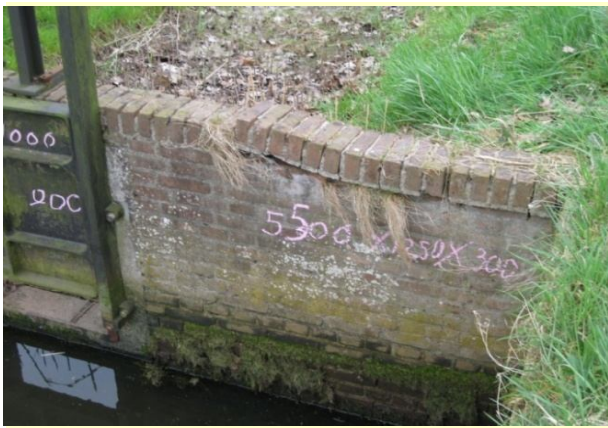
Sch. nr	Tek. nr	Loc. nr	Constructieonderdeel	Schade	Doc	Hoev.	Eenh
5			De gemetselde keermuur aan de zuidoostzijde van de duiker.	Schade aan het metselwerk (losse rollaag) en de voegen.		6,88	m2

<p>Metselwerk</p> <p>Br: 5,50 m1 H: 1,25 m1 D: 0,3 m1</p> <p>(Voorzijde muur aan de duikerkant)</p> <ul style="list-style-type: none">- schadetekst De rollaag van de keermuur ligt los, diverse stenen missen stukken en de voegen zijn kapot.- oorzaak Schade door maaimachines en/of ander materieel, klimatologische invloeden en levensduur.- proces Maaimachines rijden te dicht langs de muur waardoor de druk op de grond achter de muur te groot wordt en voor scheuren en afschuiving van de steenlagen zorgt. Verder tikken ze door het botsen tegen de muur stukken van de stenen af. Water- en weersinvloeden zorgen in combinatie met leeftijd voor slijtage en verwerking van de stenen en voegen.- hersteladvies Het metselwerk van de keermuur herstellen.- renoveren Losse stukken, kapotte stenen en de voegen van de bestaande keermuur verwijderen en vervolgens herstellen met nieuwe stenen en opnieuw voegen.
