Schaderapport

Kunstwerk: Fietsbrug Weer:/Temp: Bewolkt met een windje/ ca. 10°C

Opdrachtgever: Provincie Noord-Brabant
Project: Inspectierapport Poolsebrug

Code: W12019
Opsteldatum: 1 juni 2012

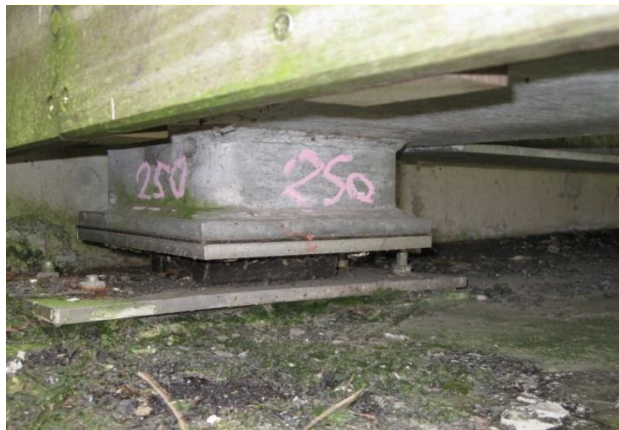
Sch. nr	Tek. nr	Loc. nr	Constructieonderdeel	Schade	Doc	Hoev.	Eenh
1			Oplegging zuidwest van het westelijk landhoofd.	Stalen oplegplaat is vervormd.		1,00	st

1,00 st
			- schadetekst	Stalen onderplaat is vervormd.			
			- oorzaak	Ondergrond is niet vlak doordat de ondersabeling deels is verdwenen.			
			- proces	Ondersabeling niet goed aangebracht en deels kapot en deze wordt door weersinvloeden verder aangetast. De stalen plaat is vastgedraaid op de slechte ondersabeling waardoor deze door spanning is vervormd.			
			- hersteladvies	Oplegconstructie vervangen/herstellen.			
			- renoveren	Brug van de oplegging tillen en de onderplaat verwijderen nieuwe laag stelmortel aanbrengen zodat er goede drukverdeling is en het bestaande kunststof oplegblok weer opnieuw aanbrengen.

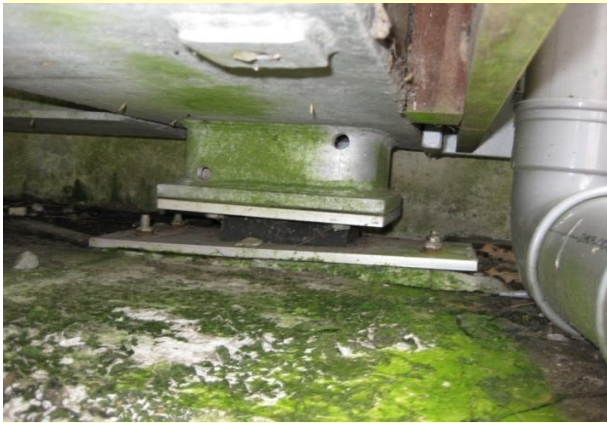
Sch. nr	Tek. nr	Loc. nr	Constructieonderdeel	Schade	Doc	Hoev.	Eenh
2			Oplegging noordwest van het westelijk landhoofd.	Stalen oplegplaat is vervormd.		1,00	st

1,00 st
			- schadetekst	Stalen onderplaat is vervormd.			
			- oorzaak	Ondergrond is niet vlak doordat de ondersabeling deels is verdwenen.			
			- proces	Ondersabeling niet goed aangebracht en deels kapot en deze wordt door weersinvloeden verder aangetast. De stalen plaat is vastgedraaid op de slechte ondersabeling waardoor deze door spanning is vervormd.			
			- hersteladvies	Oplegconstructie vervangen/herstellen.			
			- renoveren	Brug van de oplegging tillen en de onderplaat verwijderen nieuwe laag stelmortel aanbrengen zodat er goede drukverdeling is en het bestaande kunststof oplegblok weer opnieuw aanbrengen.

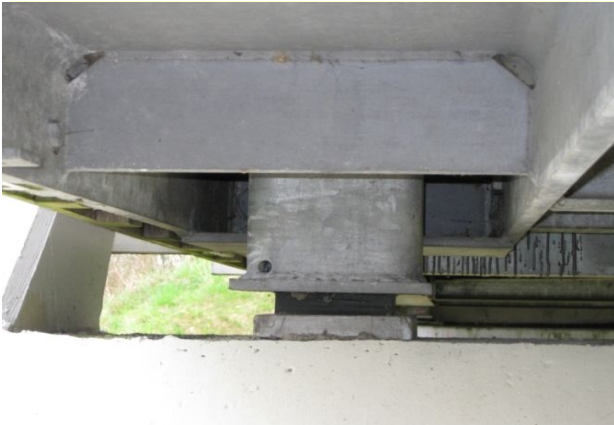
Sch. nr	Tek. nr	Loc. nr	Constructieonderdeel	Schade	Doc	Hoev.	Eenh
3			Oplegging zuidwest van het westelijk tussensteunpunt.	Stalen oplegplaat is vervormd.		1,00	st

1,00 st
			- schadetekst	Stalen onderplaat is vervormd.			
			- oorzaak	Ondergrond is niet vlak doordat de ondersabeling deels is verdwenen.			
			- proces	Ondersabeling niet goed aangebracht en deels kapot en deze wordt door weersinvloeden verder aangetast. De stalen plaat is vastgedraaid op de slechte ondersabeling waardoor deze door spanning is vervormd.			
			- hersteladvies	Oplegconstructie vervangen/herstellen.			
			- renoveren	Brug van de oplegging tillen en de onderplaat verwijderen nieuwe laag stelmortel aanbrengen zodat er goede drukverdeling is en het bestaande kunststof oplegblok weer opnieuw aanbrengen.

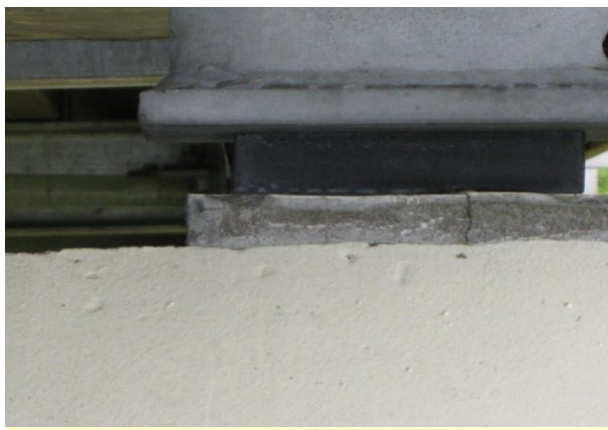
Sch. nr	Tek. nr	Loc. nr	Constructieonderdeel	Schade	Doc	Hoev.	Eenh
4			Oplegging noordwest van het westelijk tussensteunpunt.	Stalen oplegplaat is vervormd.		1,00	st

1,00 st
			- schadetekst	Stalen onderplaat is vervormd.			
			- oorzaak	Ondergrond is niet vlak doordat de ondersabeling deels is verdwenen.			
			- proces	Ondersabeling niet goed aangebracht en deels kapot en deze wordt door weersinvloeden verder aangetast. De stalen plaat is vastgedraaid op de slechte ondersabeling waardoor deze door spanning is vervormd.			
			- hersteladvies	Oplegconstructie vervangen/herstellen.			
			- renoveren	Brug van de oplegging tillen en de onderplaat verwijderen nieuwe laag stelmortel aanbrengen zodat er goede drukverdeling is en het bestaande kunststof oplegblok weer opnieuw aanbrengen.

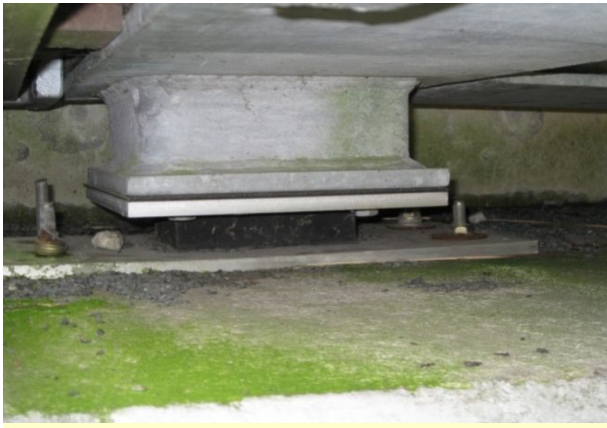
Sch. nr	Tek. nr	Loc. nr	Constructieonderdeel	Schade	Doc	Hoev.	Eenh
5			Oplegging noordoost van het oostelijk landhoofd.	Stalen oplegplaat is vervormd.		1,00	st

1,00 st
			- schadetekst	Stalen onderplaat is vervormd.			
			- oorzaak	Ondergrond is niet vlak doordat de ondersabeling deels is verdwenen.			
			- proces	Ondersabeling niet goed aangebracht en deels kapot en deze wordt door weersinvloeden verder aangetast. De stalen plaat is vastgedraaid op de slechte ondersabeling waardoor deze door spanning is vervormd.			
			- hersteladvies	Oplegconstructie vervangen/herstellen.			
			- renoveren	Brug van de oplegging tillen en de onderplaat verwijderen nieuwe laag stelmortel aanbrengen zodat er goede drukverdeling is en het bestaande kunststof oplegblok weer opnieuw aanbrengen.

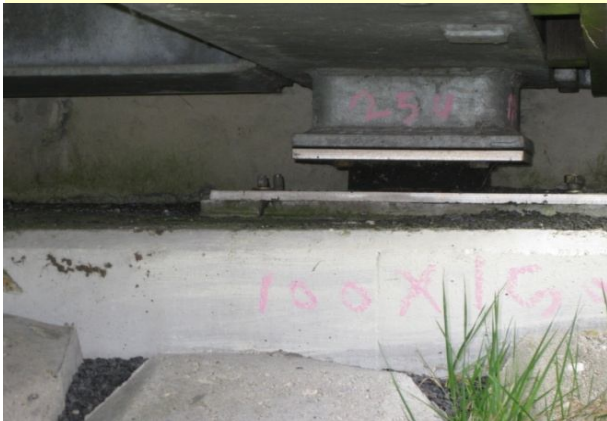
Sch. nr	Tek. nr	Loc. nr	Constructieonderdeel	Schade	Doc	Hoev.	Eenh
6			Oplegging zuidoost van het oostelijk landhoofd.	Stalen oplegplaat is vervormd.		1,00	st

1,00 st
			- schadetekst	Stalen onderplaat is vervormd.			
			- oorzaak	Ondergrond is niet vlak doordat de ondersabeling deels is verdwenen.			
			- proces	Ondersabeling niet goed aangebracht en deels kapot en deze wordt door weersinvloeden verder aangetast. De stalen plaat is vastgedraaid op de slechte ondersabeling waardoor deze door spanning is vervormd.			
			- hersteladvies	Oplegconstructie vervangen/herstellen.			
			- renoveren	Brug van de oplegging tillen en de onderplaat verwijderen nieuwe laag stelmortel aanbrengen zodat er goede drukverdeling is en het bestaande kunststof oplegblok weer opnieuw aanbrengen.

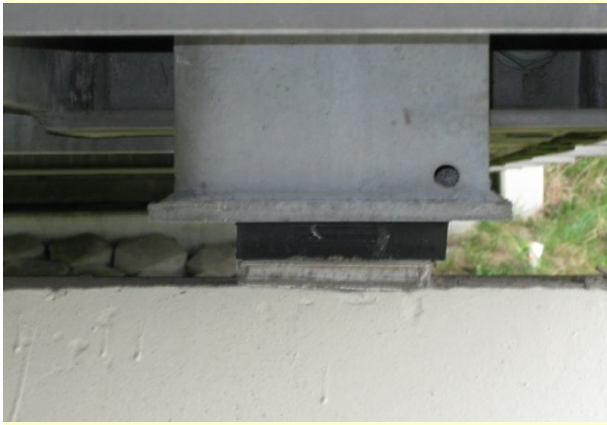
Sch. nr	Tek. nr	Loc. nr	Constructieonderdeel	Schade	Doc	Hoev.	Eenh
7			Oplegging zuidoost van het oostelijk tussensteunpunt.	Stalen oplegplaat is vervormd.		1,00	st

1,00 st
			- schadetekst	Stalen onderplaat is vervormd.			
			- oorzaak	Ondergrond is niet vlak doordat de ondersabeling deels is verdwenen.			
			- proces	Ondersabeling niet goed aangebracht en deels kapot en deze wordt door weersinvloeden verder aangetast. De stalen plaat is vastgedraaid op de slechte ondersabeling waardoor deze door spanning is vervormd.			
			- hersteladvies	Oplegconstructie vervangen/herstellen.			
			- renoveren	Brug van de oplegging tillen en de onderplaat verwijderen nieuwe laag stelmortel aanbrengen zodat er goede drukverdeling is en het bestaande kunststof oplegblok weer opnieuw aanbrengen.

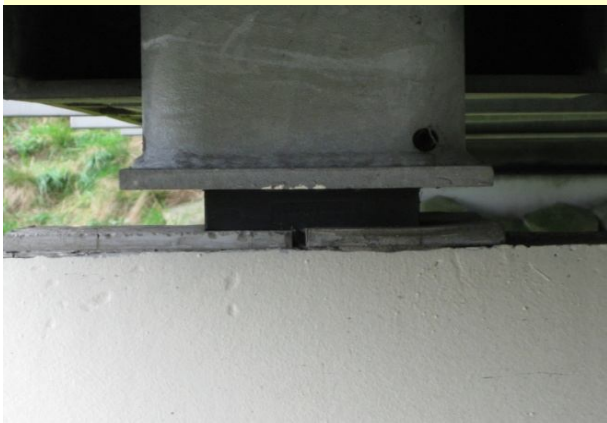
Sch. nr	Tek. nr	Loc. nr	Constructieonderdeel	Schade	Doc	Hoev.	Eenh
8			Oplegging noordoost van het oostelijk tussensteunpunt.	Stalen oplegplaat is vervormd.		1,00	st

1,00 st
			- schadetekst	Stalen onderplaat is vervormd.			
			- oorzaak	Ondergrond is niet vlak doordat de ondersabeling deels is verdwenen.			
			- proces	Ondersabeling niet goed aangebracht en deels kapot en deze wordt door weersinvloeden verder aangetast. De stalen plaat is vastgedraaid op de slechte ondersabeling waardoor deze door spanning is vervormd.			
			- hersteladvies	Oplegconstructie vervangen/herstellen.			
			- renoveren	Brug van de oplegging tillen en de onderplaat verwijderen nieuwe laag stelmortel aanbrengen zodat er goede drukverdeling is en het bestaande kunststof oplegblok weer opnieuw aanbrengen.

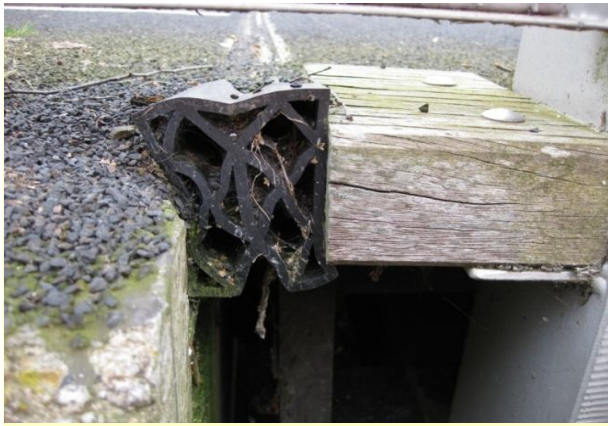
Sch. nr	Tek. nr	Loc. nr	Constructieonderdeel	Schade	Doc	Hoev.	Eenh
9			Voegovergang tussen het landhoofd en het brugdek aan de westzijde van de brug.	Lekkage doordat het voegprofiel los zit in de constructie.		1,00	st

1,00 st
			- schadetekst	Het rubber voegprofiel zit aan de randen los wat lekkage veroorzaakt.			
			- oorzaak	Beweging van de constructie, mogelijk niet goed aangebracht.			
			- proces	De hechting tussen de voeg en de aansluitende constructie is niet voldoende waardoor het profiel los komt te liggen en daardoor lekkage optreedt.			
			- hersteladvies	Voeg opnieuw aanbrengen, eventueel extra voorzieningen treffen om de hechting tussen de constructie en het rubber voegprofiel te verbeteren.			
			- renoveren	De voeg losmaken en verwijderen. Vervolgens deze nakijken op schade en indien nodig vervangen. Vervolgens het (nieuwe) voegprofiel weer aanbrengen.

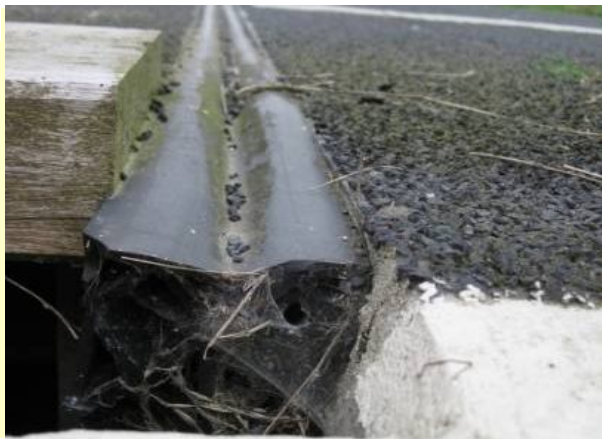
Sch. nr	Tek. nr	Loc. nr	Constructieonderdeel	Schade	Doc	Hoev.	Eenh	
10			Voegovergang tussen het landhoofd en het brugdek aan de oostzijde van de brug.	Voegprofiel verwijderen omdat het dek moet worden gelift om de opleggingen aan te passen.		1,00	st

- schadetekst	Het rubber voegprofiel verwijderen.				
			- oorzaak	Brugdek ligten om aanpassen van de opleggingen mogelijk te maken.				
			- proces	I.v.m. het aanpassen en herstellen van de opleggingen moet het brukdek omhoog worden getild. Hiervoor dienen de voegprofielen te worden verwijderd.

- hersteladvies	Voeg opnieuw aanbrengen, eventueel extra voorzieningen treffen om de hechting tussen de constructie en het rubber voegprofiel te verbeteren

- renoveren	De voeg losmaken en verwijderen. Vervolgens deze nakijken op schade en indien nodig vervangen. Vervolgens het (nieuwe) voegprofiel weer aanbrengen.

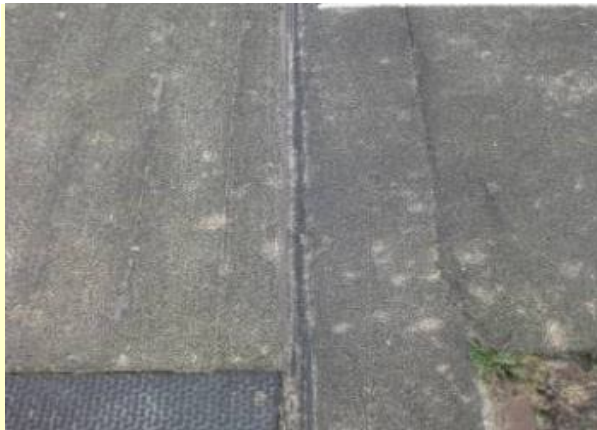
Sch. nr	Tek. nr	Loc. nr	Constructieonderdeel	Schade	Doc	Hoev.	Eenh
11			Het dek van de fietsbrug.	Slijtage aan de deklaag.		0,00	m2

m2
			- schadetekst	De slijtlaag vertoont aantasting.			
			- oorzaak	Intensief gebruik, einde levensduur.			
			- proces	Slijtage wordt veroorzaakt door het intensive gebruik van de brug.			
			- hersteladvies	Nieuwe slijtlaag aanbrengen.			
			- renoveren	Bestaande slijtlaag verwijderen, brugdek schoonmaken en nieuwe slijtlaag aanbrengen.
