Opdrachtgever: Provincie Noord-Brabant
Project: Inspectierapport N260 - Fietstunnel Rielsebaan

Code: W12019
Opsteldatum: 1 juni 2012

Schaderapport

Kunstwerk: Fietstunnel Inspectiedatum: 5 april 2012
Omschrijving: In situ aangebrachte openbakconstructie bestaande uit 9 moten, 1 moot gesloten deel tunnelconstructie. Inspecteur(s): W.C. van Beek, ing. M.A.J. Meyer, ing. G. Vugts

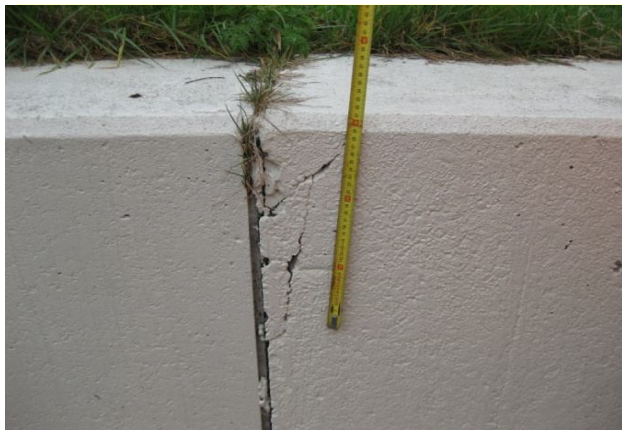
Sch. nr	Tek. nr	Loc. nr	Constructieonderdeel	Schade	Doc	Hoef.	Eenh												
1			De dilatatie voegen in de noordelijke keerwand van de oostelijke toegang van de fietstunnel.	Scheuren in beton naast de dilatatie voeg.		6,60	m1												
			<div>

</div>					4 voegen		aantal	4,00 st	zijden	1,00 st	Hgem	1,65 m1	Bgem	0,20 m1	Opp	0,33 m2
4 voegen																			
aantal	4,00 st																		
zijden	1,00 st																		
Hgem	1,65 m1																		
Bgem	0,20 m1																		
Opp	0,33 m2																		
			(foto achterzijde)																
			- schadetekst	Bij de dilatatie voegen tussen de verschillende moten zitten op diverse plaatsen scheuren in de beton.															
			- oorzaak	Zetting en mogelijk detaillering van de bekisting bij de bouw.															
			- proces	Door zetting is er spanning ontstaan in de beton waardoor scheuren ontstaan in de betonconstructie door ontbreken van vellingkanten in de dilatatievoeg.															
			- hersteladvies	Dilatatie voegen voorzien van een vellingkant. Betonschade cement gebonden repareren, voegprofiel aanbrengen in de dilatatie.															
			- renoveren	Losse betondelen verwijderen en in de beton aan weerzijde van de dilatatie vellingkanten van 20 mm aanbrengen, oppervlakte stralen en reinigen, reparatiemortel aanbrengen (eventueel bekisting toepassen bij grotere schades) en vervolgens opnieuw de gewenste (kleur)coating aanbrengen. In de voeg kunststof voegprofiel aanbrengen.

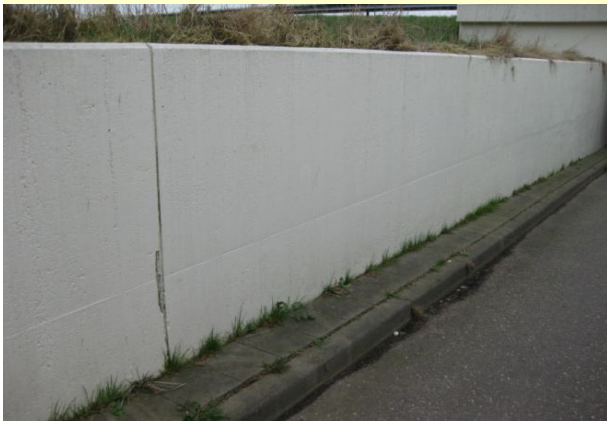
Sch. nr	Tek. nr	Loc. nr	Constructieonderdeel	Schade	Doc	Hoef.	Eenh
2			De dilatatie voegen van zuidelijke keerwand van de oostelijke toegang van de fietstunnel.	Stukken van de beton rondom de voegen afgebroken. (zie ook 3)		0,00	
			<p>Zie 3</p>

- schadetekst	Bij de voegen tussen de verschillende moten zitten op diverse plaatsen scheuren in de beton.			
			- oorzaak	Zetting en mogelijk detaillering van de bekisting bij de bouw.

- proces	Door zetting is er spanning ontstaan in de beton waardoor scheuren ontstaan in de betonconstructie door ontbreken van vellingkanten in de dilatatievoeg.

- hersteladvies	Dilatatie voegen voorzien van een vellingkant. Betonschade cement gebonden repareren, voegprofiel aanbrengen in de dilatatie. (zelfde schade als 3)

- renoveren	Losse betondelen verwijderen en in de beton aan weerszijde van de dilatatie vellingkanten van 20 mm aanbrengen, oppervlakte stralen en reinigen, reparatiemortel aanbrengen (eventueel bekisting toepassen bij grotere schades) en vervolgens opnieuw de gewenste (kleur)coating aanbrengen. In de voeg kunststof voegprofiel aanbrengen.

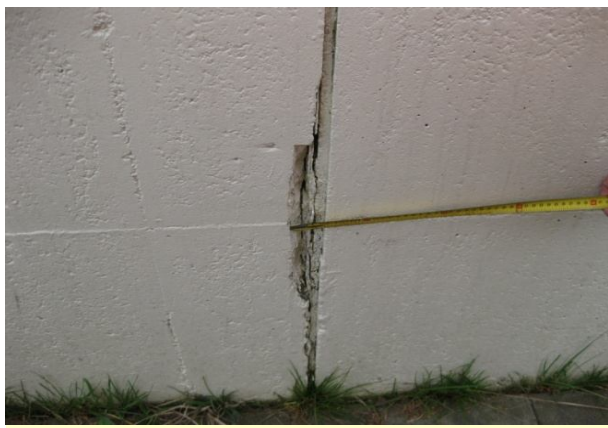
Sch. nr	Tek. nr	Loc. nr	Constructieonderdeel	Schade	Doc	Hoev.	Eenh
3			De dilatatie voegen zuidelijke keerwand van de oostelijke toegang van de fietstunnel. (detail van 2)	Stukken van de beton rondom de voegen afgebroken. (zie ook 2)		6,60	m1
			<div>

</div> <div><div>4 voegen</div><div>aantal4,00 st</div><div>zijden1,00 st</div><div>Hgem1,65 m1</div><div>Bgem0,20 m1</div><div>Opp0,33 m2</div></div> <p>(Detail scheur van 2))</p> <div><div>- schadetekst</div><div>Bij de voegen tussen de verschillende moten zitten op diverse plaatsen scheuren in de beton.</div><div>- oorzaak</div><div>Zetting en mogelijk detaillering van de bekisting bij de bouw.</div><div>- proces</div><div>Door zetting is er spanning ontstaan in de beton waardoor scheuren ontstaan in de betonconstructie door ontbreken van vellingkanten in de delatatievoeg. het beton brokkelt af.</div><div>- hersteladvies</div><div>Dilatatie voegen voorzien van een vellingkant. Betonschade cement gebonden repareren, voegprofiel aanbrengen in de dilatatie.</div><div>- renoveren</div><div>Losse betondelen verwijderen en in de beton aan weerzijde van de dilatatie vellingkanten van 20 mm aanbrengen, oppervlakte stralen en reinigen, reparatiemortel aanbrengen (eventueel bekisting toepassen bij grotere schades) en vervolgens opnieuw de gewenste (kleur)coating aanbrengen. In de voeg kunststof voegprofiel aanbrengen.</div></div>

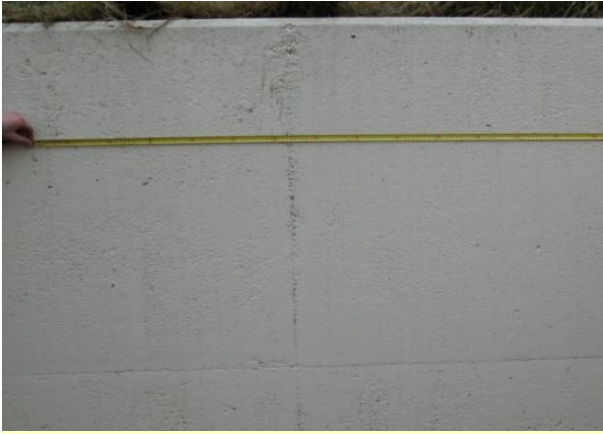
Sch. nr	Tek. nr	Loc. nr	Constructieonderdeel	Schade	Doc	Hoef.	Eenh
4			De zuidelijke keerwand van de oostelijke toegang van de fietstunnel.	Zandlopers en uitspoeling van fijn materiaal.		78,75	m2

Diverse plekken 78,75 m2 (Bepalen iom directie)			
				<ul style="list-style-type: none">- schadetekst In de beton van de verschillende moten zitten op diverse plaatsen zandlopers en uitspoelingen.- oorzaak Ontstaan bij de bouw van de constructie.- proces Tijdens de bouw van de constructie is er niet voldoende of goed verdicht en vervolgens is er te vroeg ontkist waardoor cementhuid aan de kist is blijven plakken.- hersteladvies Stralen en cement gebonden nabehandelen van beton oppervlak, conserveren.- renoveren Oppervlakte stralen en reinigen, reparatiemortel aanbrengen en vervolgens opnieuw de gewenste (kleur)coating aanbrengen.

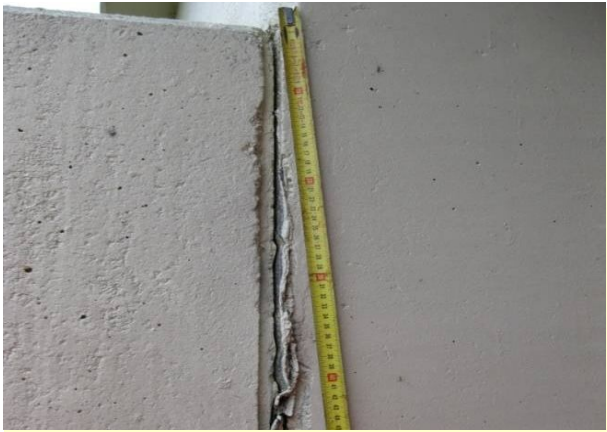
Sch. nr	Tek. nr	Loc. nr	Constructieonderdeel	Schade	Doc	Hoef.	Eenh
5			De dilatatie voeg zuidelijke keerwand van de oostelijke toegang van de fietstunnel.	Voegvulling hangt uit de voeg.		5,60	m1

- schadetekst	Bij de voegen tussen de verschillende moten hangt op diverse plaatsen de vulling ertussenuit.			
			- oorzaak	Zetting en mogelijk detaillering van de bekisting bij de bouw.

- proces	Door zetting is er spanning ontstaan in de voegen waardoor bitumen voegvulling uit de dilatatie wordt geperst.			
			- hersteladvies	Dilatatie voegen voorzien van een vellingkant. Een voegprofiel aanbrengen in de dilatatie.

- renoveren	Losse betondelen verwijderen en in de beton aan weerszijde van de dilatatie vellingkanten van 20 mm aanbrengen, oppervlakte stralen en reinigen en vervolgens opnieuw de gewenste (kleur)coating aanbrengen. In de voeg kunststof voegprofiel aanbrengen.

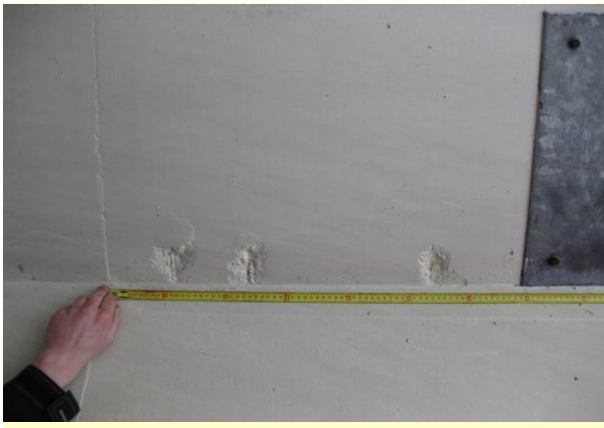
Sch. nr	Tek. nr	Loc. nr	Constructieonderdeel	Schade	Doc	Hoefv.	Eenh
6			De noordelijke tunnelwand.	Wapening zichtbaar, dekking ontbreekt.		0,18	m2

2 plekken		
					1	0,14	m2
					L:	0,70	m1
					B:	0,20	m1
					2	0,04	M2
					L:	0,2	m1
					B:	0,2	m1
			- schadetekst	De wapening van het beton is zichtbaar doordat de betondekking ontbreekt.			
			- oorzaak	Te weinig betondekking op de wapening.			
			- proces	De betondekking op de wapening was te weinig waardoor deze er door inwendige spanning en mogelijk ook externe invloeden af is gesprongen.			
			- hersteladvies	Beton oppervlak cementgebonden repareren, wapening alkalisch beschermen, dekking herstellen.			
			- renoveren	Wapening vrijhakken, oppervlakte stralen en reinigen. De wapening conserveren en reparatiemortel aanbrengen en voorzien van nieuwe coating.

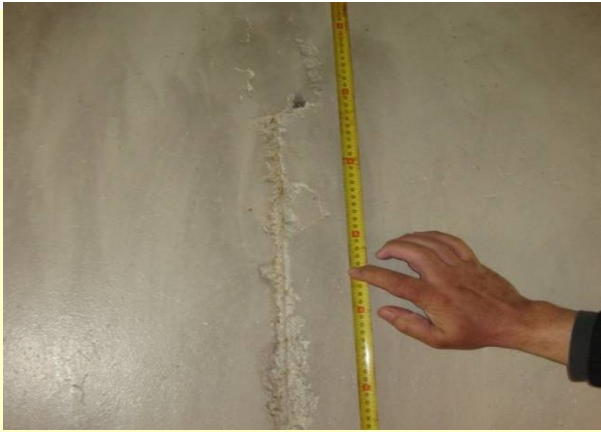
Sch. nr	Tek. nr	Loc. nr	Constructieonderdeel	Schade	Doc	Hoef.	Eenh
7			De zuidelijke tunnelwand.	Wapening zichtbaar, dekking ontbreekt.		0,40	m2

0,40 m2	
					L:	1,00 m1	
					B:	0,40 m1	
			- schadetekst	De wapening van het beton is zichtbaar doordat de betondekking ontbreekt.			
			- oorzaak	Te weinig betondekking op de wapening.			
			- proces	De betondekking op de wapening was te weinig waardoor deze er door inwendige spanning en mogelijk ook externe invloeden af is gesprongen.			
			- hersteladvies	Beton oppervlak cementgebonden repareren, wapening alkalisch beschermen, dekking herstellen.			
			- renoveren	Wapening vrijhakken, oppervlakte stralen en reinigen. Wapening conserveren en reparatiemortel aanbrengen en voorzien van nieuwe coating.

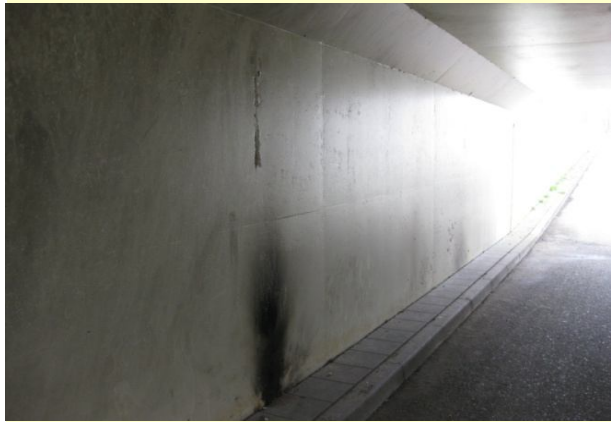
Sch. nr	Tek. nr	Loc. nr	Constructieonderdeel	Schade	Doc	Hoef.	Eenh
8			De zuidelijke tunnelwand.	Roetvervuiling.		94,35	m2
			Deze schade is ook van toepassing op de noordelijke wand.

Zuid		47,60	m2
				L:		17,00	m1
				H:		2,80	m1
				Noord		46,75	m2
				L:		17,00	m1
				H:		2,75	m1
			- schadetekst	De tunnelwanden (zuid en noord) en het plafond zijn vervuild met roet.			
			- oorzaak	Brandstichting.			
			- proces	Brand veroorzaakt rook die als roet op de wanden neerslaat.			
			- hersteladvies	Reinigen en coating herstellen.			
			- renoveren	Tunnelwanden onder hoge druk met water reinigen.

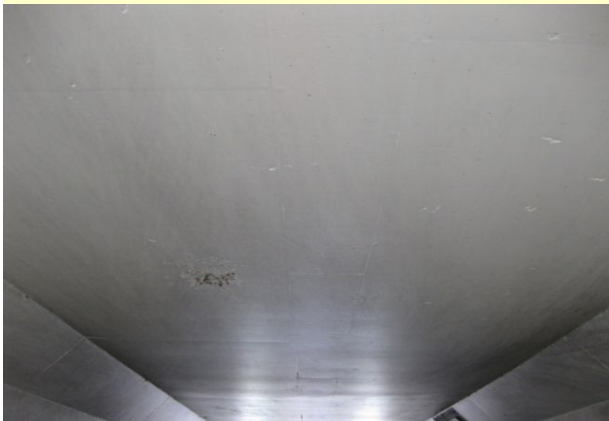
Sch. nr	Tek. nr	Loc. nr	Constructieonderdeel	Schade	Doc	Hoev.	Eenh
9			Het plafond van de tunnel.	Roetvervuiling.		42,50	m2
			<div>

</div>				L: 17,00 m1 Br: 2,50 m1
			<div><div>- schadetekst</div><div>Het plafond is vervuild met roet.</div></div> <div><div>- oorzaak</div><div>Brandstichting.</div></div> <div><div>- proces</div><div>Brand veroorzaakt rook die als roet op het plafond neerslaat.</div></div> <div><div>- hersteladvies</div><div>Reinigen en coating herstellen.</div></div> <div><div>- renoveren</div><div>Plafond onder hoge druk met water reinigen.</div></div>

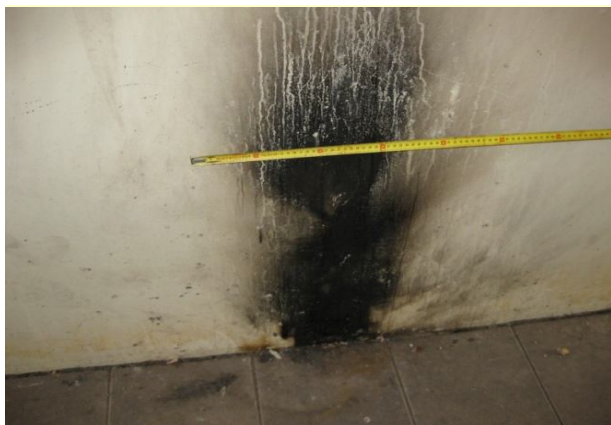
Sch. nr	Tek. nr	Loc. nr	Constructieonderdeel	Schade	Doc	Hoef.	Eenh
10			De zuidelijke tunnelwand.	Aantasting van de coating.		1,50	m2

L: 1,50 m1 B: 1,00 m1
			<ul style="list-style-type: none">- schadetekst De coating van de tunnelwand is aangetast door brand.- oorzaak Brandstichting.- proces Vlammen en warmte hebben de coating aangetast.- hersteladvies Reinigen en coating herstellen.- renoveren Tunnelwand onder hoge druk met water reinigen en de aangetaste coating d.m.v. stralen verwijderen en nieuwe coating aanbrengen.

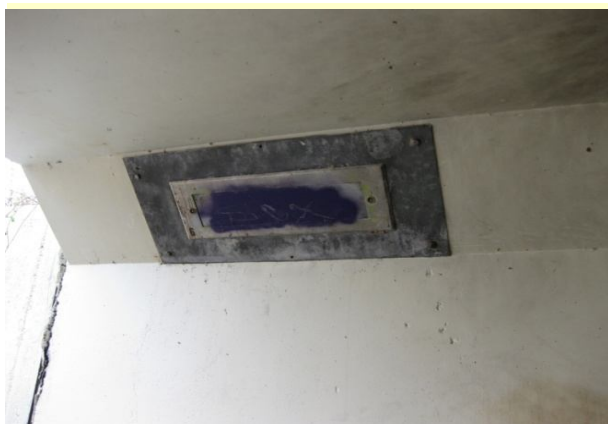
Sch. nr	Tek. nr	Loc. nr	Constructieonderdeel	Schade	Doc	Hoev.	Eenh
11			Lichtarmatuur in noordwand van de tunnel.	Vervuiling en afname lichtopbrengst in tunnel.		2,00	st

2,00 st
			- schadetekst	Een aantal lichtarmaturen zijn vervuild waardoor ze minder lichtopbrengst genereren dan gewenst is in de tunnel.			
			- oorzaak	Vandalisme.			
			- proces	Er wordt graffiti/verf op de armaturen gespoten zodat ze niet meer voldoende lichtopbrengst hebben.			
			- hersteladvies	Armaturen reinigen of vervangen.			
			- renoveren	Armaturen demonteren en afdekking reinigen. Indien dit niet mogelijk is de afdekking vervangen.

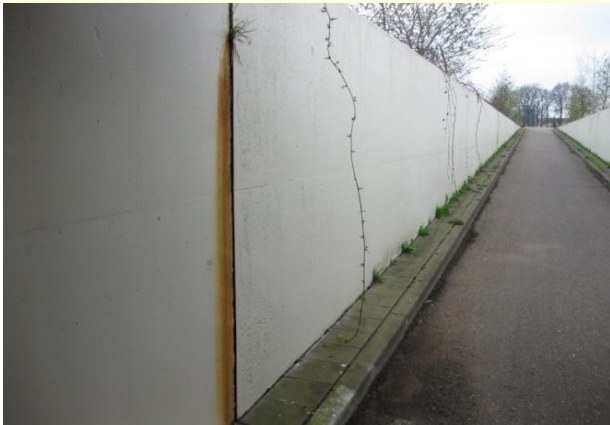
Sch. nr	Tek. nr	Loc. nr	Constructieonderdeel	Schade	Doc	Hoef.	Eenh
12			Dilatatie voeg tussen de zuidwestelijke keerwand en de tunnel.	Lekkage uit de voeg. (zie ook 12)		5,60	m1

- schadetekst	De zuidelijke voeg tussen de tunnelmoot en de aansluitende moot aan de westzijde is lek.			
			- oorzaak	Zetting en mogelijk detaillering van de bekisting bij de bouw.

- proces	Door zetting is er spanning ontstaan in de voegen waardoor bitumen voegvulling uit de dilatatie wordt geperst.			
			- hersteladvies	Dilatatie voegen voorzien van een vellingkant van 20 mm. Een voegprofiel aanbrengen in de dilatatie.

- renoveren	Losse betondelen verwijderen en in de beton aan weerzijde van de dilatatie vellingkanten van 20 mm aanbrengen, oppervlakte stralen en reinigen en vervolgens opnieuw de gewenste (kleur)coating aanbrengen. In de voeg kunststof voegprofiel aanbrengen.

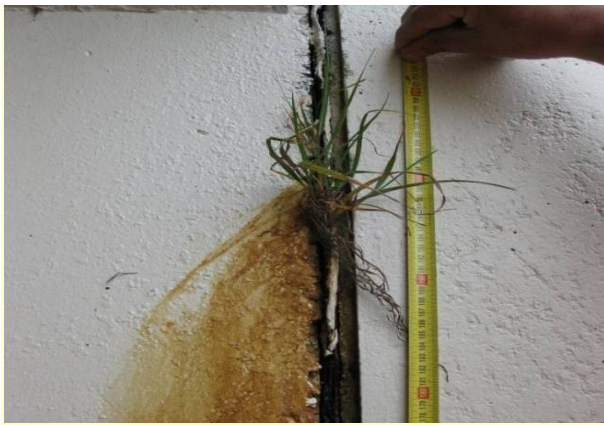
Sch. nr	Tek. nr	Loc. nr	Constructieonderdeel	Schade	Doc	Hoef.	Eenh
13			Dilatatie voeg tussen de zuidwestelijke keerwand en de tunnel.	Lekkage uit de voeg. (Zie 11)		3,00	m1
			<div style="text-align: right;">Zie 11</div>

<div style="text-align: right;"> 3,00 m1 1,00 m1 1,00 m1 3,00 m3 </div>				
			(Detail lekkende voeg.)

- schadetekst	De zuidelijke voeg tussen de tunnelmoot en de aansluitende moot aan de westzijde is lek.			
			- oorzaak	Niet goed aangebracht of beschadigd door externe invloeden als wortels.

- proces	De voeg is waarschijnlijk niet hoog genoeg waardoor water er overheen komt.			
			- hersteladvies	Aan de grondzijde 2,8 meter ontgraven, stralen betonoppervlak, aanbrengen van waterdichte voegafdichting tot aan boven kant van de wand. Vanaf de achterzijde injecteren van de voeg met flexibel waterdichten materiaal om lekweg te verlengen.

- renoveren	Ontgraven van de voeg aan de gond zijde van de openbak, stralen betonoppervlak, aanbrengen waterdichte voeg, lekweg verlengen door injecteren van de voeg met flexibel waterdicht injectievloeistof.

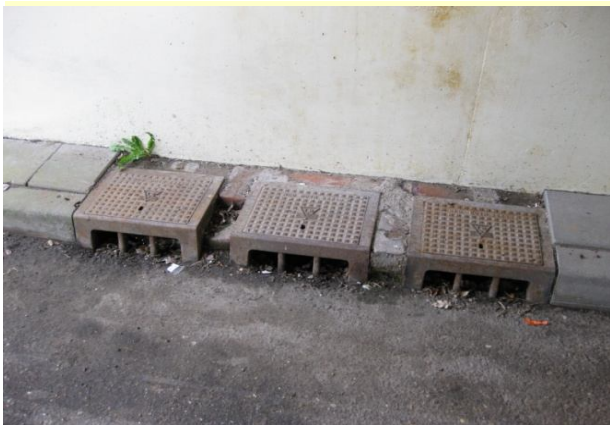
Sch. nr	Tek. nr	Loc. nr	Constructieonderdeel	Schade	Doc	Hoev.	Eenh
14			Straatkolken in bestrating van de Rabatstrook aan de noordwest zijde in de tunnel.	Straatwerk verzakt.		3,00	st

opp	1,00 m2	
					Kolken	3,00 st	
			- schadetekst	Straatwerk in de rabatstrook rondom de trottoirkolken is verzakt.			
			- oorzaak	Een mogelijke oorzaak is lekkage van de hemelwaterafvoer.			
			- proces	Lekkage van de hemelwaterafvoer zorgt voor uitspoeling van de fundering onder het straatwerk.			
			- hersteladvies	Kolken opnieuw stellen, aansluiting op de pompkelder waterdicht herstellen.			
			- renoveren	Straatwerk in de rabatstrook rondom de trottoirkolken verwijderen, eventuele lekkage oplossen en vervolgens het straatwerk weer herstellen. I.v.m. verdichtingsprobleem rondom de kolken aanstorten met beton.

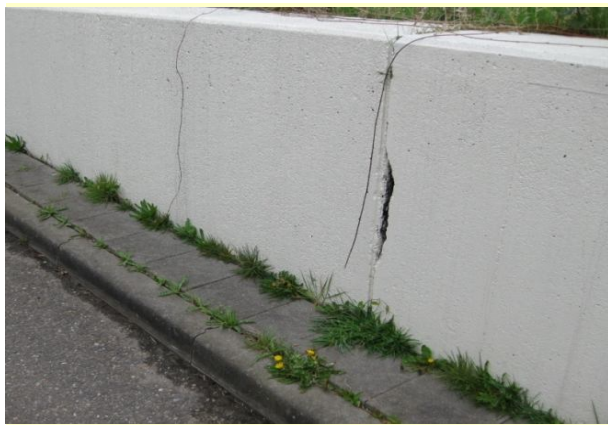
Sch. nr	Tek. nr	Loc. nr	Constructieonderdeel	Schade	Doc	Hoefv.	Eenh										
15			De dilatatie voegen noordelijke keerwand aan de oostzijde van de fietstunnel.	Scheuren in beton en stukken beton afgebroken rondom de voegen.		9,90	m1										
			<div>

</div>					aantal	3,00 st	zijden	2,00 st	Hgem	1,65 m1	Bgem	0,20 m1	Opp	0,33 m2
aantal	3,00 st																
zijden	2,00 st																
Hgem	1,65 m1																
Bgem	0,20 m1																
Opp	0,33 m2																
			- schadetekst	Bij de voegen tussen de verschillende moten zitten op diverse plaatsen scheuren in de beton en zijn stukken afgebroken.													
			- oorzaak	Zetting en mogelijk detaillering van de bekisting bij de bouw.													
			- proces	Door zetting is er spanning ontstaan in de beton waardoor scheuren ontstaan in de betonconstructie door ontbreken van vellingkanten in de delatatievoeg.													
			- hersteladvies	Dilatatie voegen voorzien van een vellingkant van 20 mm. Betonschade cement gebonden repareren, voegprofiel aanbrengen in de dilatatie.													
			- renoveren	Losse betondelen verwijderen en in de beton aan weerzijde van de dilatatie vellingkanten van 20 mm aanbrengen, oppervlakte stralen en reinigen, reparatiemortel aanbrengen (eventueel bekisting toepassen bij grotere schades) en vervolgens opnieuw de gewenste (kleur)coating aanbrengen. In de voeg kunststof voegprofiel aanbrengen.

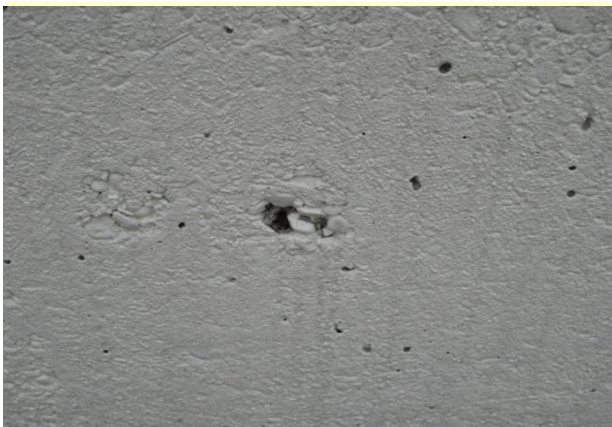
Sch. nr	Tek. nr	Loc. nr	Constructieonderdeel	Schade	Doc	Hoev.	Eenh
16			De zuidelijke keerwand aan de westzijde van de tunnel.	Gaten in de beton.		5,00	m2

Schade bepalen iom de directie				
			- schadetekst	In de betonnen wanden van de verschillende moten zitten op diverse plaatsen gaten.			
			- oorzaak	Fouten bij de uitvoering.			
			- proces	Luchtbelvorming door niet goed trillen in combinatie met te vroeg ontkisten heeft grindnesten en gaten veroorzaakt in de beton.			
			- hersteladvies	Herstellen met reparatiemortel.			
			- renoveren	Gaten uithakken, stralen en reinigen en reparatiemortel aanbrengen. Vervolgens opnieuw de gewenste (kleur)coating aanbrengen.

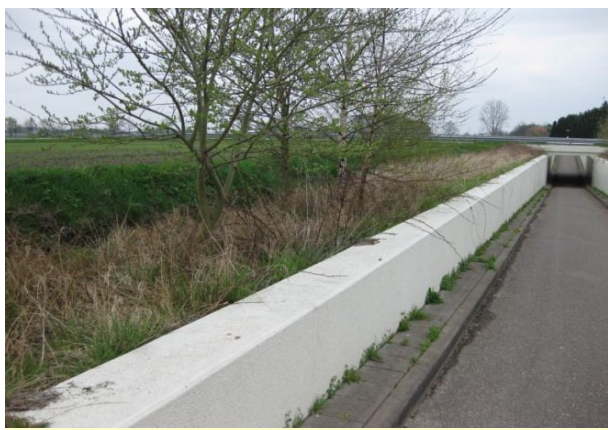
Sch. nr	Tek. nr	Loc. nr	Constructieonderdeel	Schade	Doc	Hoef.	Eenh
17			Houtachtig begroeiing achter de keerwanden aan de westzijde van de tunnel.	Houtgewassen met wortel ontwikkeling zogen voor aantasting van het beton.		150,00	m2

75,00 m2
						L:	50,00 m1
						Br:	1,50 m1
						zijden	2,00 st
			- schadetekst	Wortels van houtbegroeiing zorgen voor schade aan de betonconstructie.			
			- oorzaak	Wortelgroei en houtachtiggroei veroorzaakt toenemende schade aan betonconstructie.			
			- proces	Wortels van bomen en grote struiken direct achter de keermuur dringen in de voegen en tasten deze aan en veroorzaken schade aan de beton.			
			- hersteladvies	Hout gewassen verwijderen.			
			- renoveren	Struiken en bomen direct achter de westelijke keerwanden rooien en de wortels verwijderen.

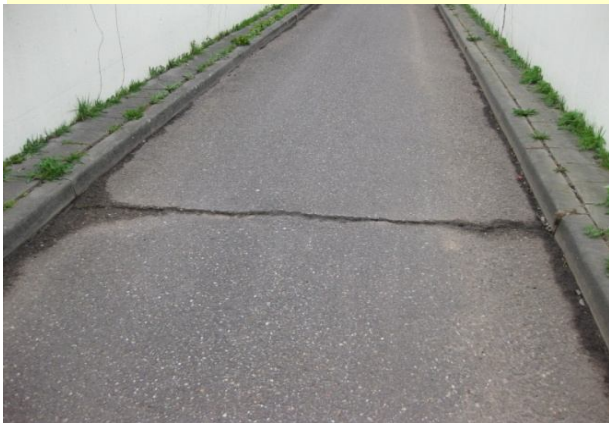
Sch. nr	Tek. nr	Loc. nr	Constructieonderdeel	Schade	Doc	Hoev.	Eenh
18			Dilatatie tussen de moten in de rijbaan fietspad westzijde van de tunnel. (oostzijde heeft hetzelfde probleem.)	Scheuren in asfaltconstructie.		27,50	m1

L: 2,50 m1 aantal: 11,00 st				
			- schadetekst	Er zitten scheuren in de asfaltverhardingsconstructie.			
			- oorzaak	Zetting.			
			- proces	Zetting in de ondergrond en het ontbreken van voegen in de verhardingsconstructie veroorzaakt spanning waardoor scheuren ontstaan.			
			- hersteladvies	Inzagen van de voeg 40 mm diep 10 mm breed. Rubberhoudend voegvullingsmassa aanbrengen.			
			- renoveren	Asfaltverharding na vervangen voorzien van rubberhoudend voegvullings massa ook ter plaatsen van de dilataties in de onderdoorgang.

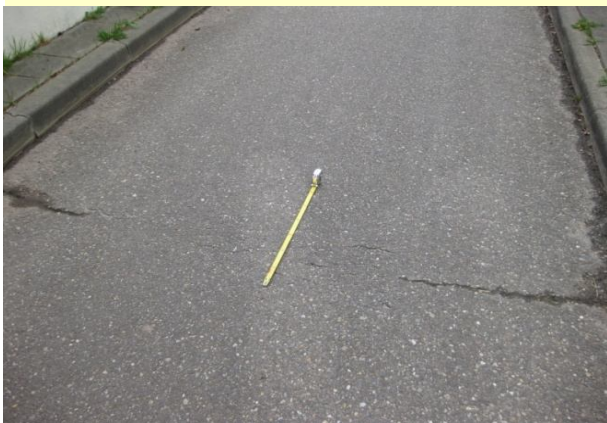
Sch. nr	Tek. nr	Loc. nr	Constructieonderdeel	Schade	Doc	Hoev.	Eenh
19			Rijbaan fietspad.	Schades aan de asfaltconstructie.		324,88	m2

129,95 m1	
						moten	9,00 st
						L:	12,55 m1
						tunnel:	17,00 m1
						Br:	2,50 m1
			- schadetekst	Over het gehele fietspad is de asfaltverhardingsconstructie aangetast en beschadigd.			
			- oorzaak	Einde levensduur.			
			- proces	Een combinatie van einde levensduur, slijtage en zetting zorgt voor schades aan de asfaltconstructie.			
			- hersteladvies	In de onderdoorgang de asfaltconstructie vervangen door nieuwe asfalt verharding inclusief Flexigoten.			
			- renoveren	Asfaltverharding geheel verwijderen en nieuwe asfaltconstructie aanbrengen.

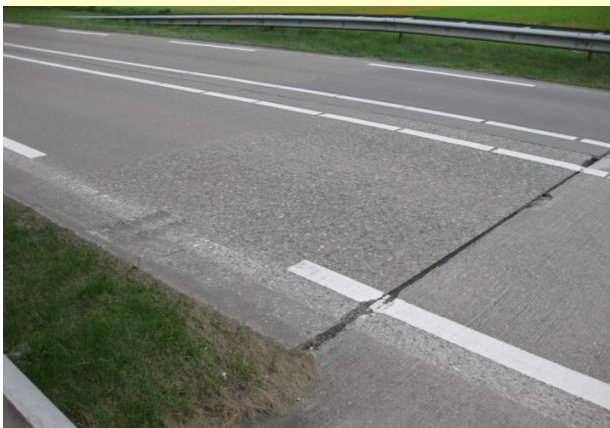
Sch. nr	Tek. nr	Loc. nr	Constructieonderdeel	Schade	Doc	Hoef.	Eenh
23			De bitumineuze voegen tussen het betondek van de tunnel en de asfaltconstructie van de N260.	De voegen zijn kapot.		20,00	m1

- schadetekst	De bitumineuze voegen tussen het asfalt van de N260 en het tunneldek zijn kapot.			
			- oorzaak	Einde levensduur en constructieve problemen.

- hersteladvies	De voegen vervangen door toepassen van rubberhoudend voegvullingsmassa. Betonrand van tunnel dek inzagen. Schade aan de beton cement gebonden repareren.

- renoveren	Bestaande voegen verwijderen, op tunneldak vellingkant aanbrengen van 20 mm. Betonschade cementgebonden repareren. Vervolgens nieuwe Carifalt voegen aanbrengen.

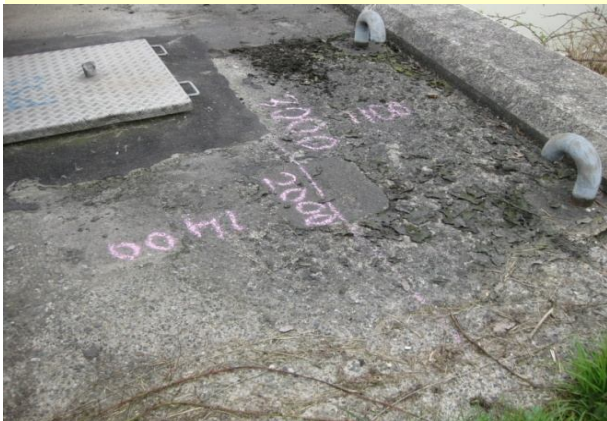
Sch. nr	Tek. nr	Loc. nr	Constructieonderdeel	Schade	Doc	Hoef.	Eenh
25			Tunneldek t.p.v. de pompkelder aan de noordwestzijde van de tunnel.	Slijtlaag beschadigd en deels verdwenen.		6,10	m2

- schadetekst	De slijtlaag op het betondek boven de pompkelder is beschadigd en deels verdwenen. beton van de kelderdak waterd niet af.			
			- oorzaak	Beton is te laag aangebracht. Einde technische levensduur conservering.

- hersteladvies	Beton oppervlak cementgebonden repareren van hol naar bol afwaterend, wapening alkalisch beschermen, dekking herstellen.			
			- renoveren	Schadeplekken vrijhakken, stralen en schoonmaken. Wapening conserveren en vervolgens de plekken repareren met mortel. Eventueel weer een coating aanbrengen.

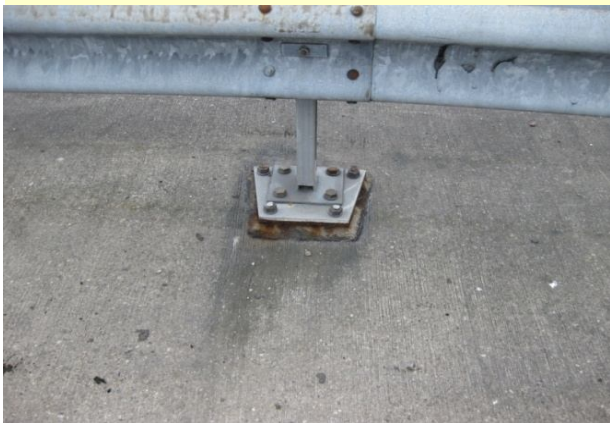
Sch. nr	Tek. nr	Loc. nr	Constructieonderdeel	Schade	Doc	Hoef.	Eenh
26			Geleiderail op tunneldek aan de oostzijde van de N260 en de fietstunnel.	Voetplaten zijn verroest.		1,00	st

1,00 st
			- schadetekst	Een aantal voetplaten van de geleiderail op het tunneldek aan de westkant zijn door roest aangetast.			
			- oorzaak	Vocht en dooizouten.			
			- proces	Vochtindringing tussen de plaat en de kapotte ondersabeling in combinatie met dooizouten veroorzaken aantasting door roest.			
			- hersteladvies	Onder de trapezium vormige plaat ondersabeling verwijderen ankers inspecteren op insnoering, nieuwe ondersabelingsmortel aanbrengen.			
			- renoveren	Geleiderail verwijderen, ondersabeling verwijderen, ondergrond stralen en reinigen en nieuwe platen aanbrengen en de geleiderail constructie weer opnieuw opbouwen.

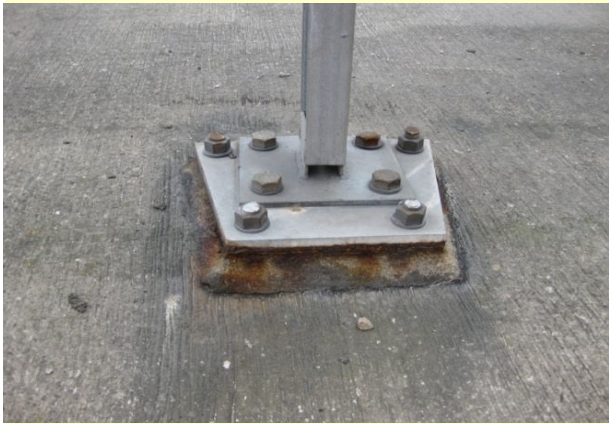
Sch. nr	Tek. nr	Loc. nr	Constructieonderdeel	Schade	Doc	Hoef.	Eenh
27			Geleiderail op tunneldek aan de westzijde van de N260 en de fietstunnel.	Undersabeling is kapot.		2,00	m2

- schadetekst	De undersabeling onder de voetplaten van de geleiderail op het tunneldek aan de westkant zijn aangetast en kapot.			
			- oorzaak	Vocht, dooizouten en hechting aan de ondergrond en voetplaat.

- proces	De hechting van de undersabeling met de ondergrond en de voetplaten is niet voldoende waardoor deze breekt en aangetast wordt door vocht, zouten en roest wat verdere afbraak van de constructie in gang zet.

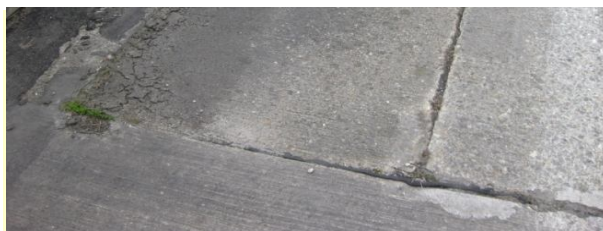
Sch. nr	Tek. nr	Loc. nr	Constructieonderdeel	Schade	Doc	Hoef.	Eenh
28			Verharding tussen pompkelder en verharding.	Verzakking verharding		1,69	m2
printdatum: 13-7-2012	blz. 27 v. 29	 			L: 2,60 m1 Br: 0,65 m1 H: 0,3 m1 Schadereg: 0,3 m1 opp: 1,69 m2

| - schadetekst | Verharding tussen de pompkelderdak en de rijbaan is verzakt |

| - renoveren | Verwijderen plaat m.b.v. auto en kraan, mortel aanbrengen op stootplaat stellen van de betonplaat. De betonplaat rust voor 50% op stootplaat. |
