Opdrachtgever: Provincie Noord-Brabant  
Project: Inspectierapport N260-Onderdoorgang St.Jansstraat

Code: W12019  
Opsteldatum: 1 juni 2012

## Schaderapport

Kunstwerk: Onderdoorgang Inspectiedatum: 5 april 2012

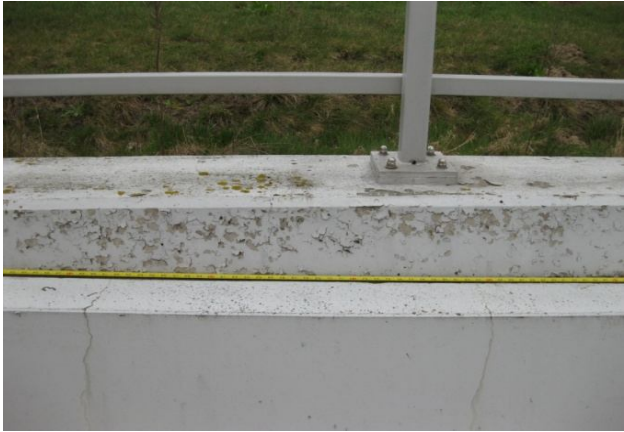
Sch. nr	Tek. nr	Loc. nr	Constructieonderdeel	Schade	Doc	Hoef.	Eenh
1			Voorzijde van de noordwestelijke keerwand en barrier.	Oppervlakte scheuren in de barrier		328,09	m2

328,09 m2
						L	301,00 m
						H	0,94 m
						Br	0,15 m
						Zijde	282,94 m2
						Boven	45,15 m2
			- schadetekst	In de betonnen barrier zitten kleine oppervlakte scheuren.			
			- oorzaak	Te vroeg ontkist.			
			- proces	In het beton van de barrier zijn krimp-scheuren ontstaan doordat de beton nog niet voldoende was uitgehard bij het ontkisten.			
			- hersteladvies	Scheuren alleen monitoren en coating aanbrengen.			
			- renoveren	Barrier geheel stralen, reinigen en vervolgens een goede vandalisme bestendige dekkende coating aanbrengen.

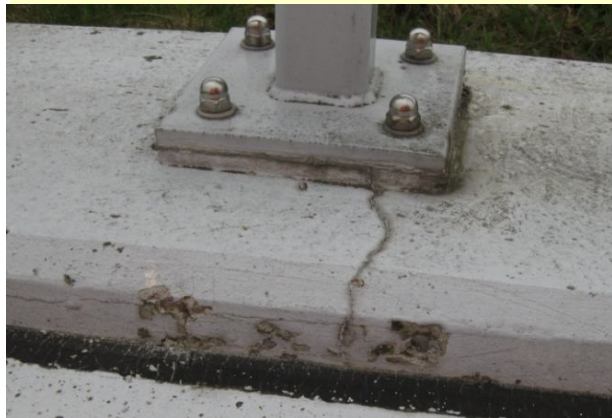
Sch. nr	Tek. nr	Loc. nr	Constructieonderdeel	Schade	Doc	Hoev.	Eenh
2			Hekwerk op de noord- en westelijke keerwanden.	Ondersabeling wordt slecht, gaat kapot.		194,00	st

194,00 st
			- schadetekst	Ondersabeling onder de hekwerken op de keerwanden gaat kapot.			
			- oorzaak	Einde levensduur en achterstallig onderhoud.			
			- proces	De cementgebonden ondersabeling gaat verpulveren waardoor er stukken afbreken.			
			- hersteladvies	Ondersabeling onder voetplaten van de leuning vervangen opnieuw ondersabeling aanbrengen.			
			- renoveren	Ondersabeling verwijderen en ondergrond stralen en reinigen en nieuwe ondersabelingsmortel aanbrengen.

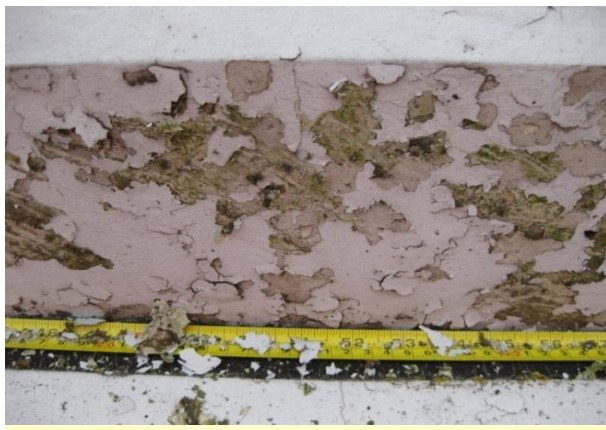
Sch. nr	Tek. nr	Loc. nr	Constructieonderdeel	Schade	Doc	Hoev.	m2																				
3			Voorzijde van de keerwand aan de noord- en westzijde.	Coating en cementhuid bladdert eraf.		503,20	m2																				
			<div>

west	238,00 m2	L	140,00 m	Hgem	1,70 m	H1	0,10 m	H2	3,30 m	noord	265,20 m2	L	156,00 m	Hgem	1,70 m	H1	0,10 m	H2	3,30 m
west	238,00 m2																										
L	140,00 m																										
Hgem	1,70 m																										
H1	0,10 m																										
H2	3,30 m																										
noord	265,20 m2																										
L	156,00 m																										
Hgem	1,70 m																										
H1	0,10 m																										
H2	3,30 m																										
			- schadetekst	De cementhuid en coating op de voorzijde van de keermuur gaat eraf.																							
			- oorzaak	Problemen bij de bouw van de constructie.																							
			- proces	Het gebruikte betonmengsel was waarschijnlijk te nat waardoor de samenstelling, hechting en verdichting niet goed is. De cementhuid is poreus er ontstaat schade door vochtindringing en vorstschade.																							
			- hersteladvies	Stralen betonnen wanden en nieuwe coating aanbrengen.																							
			- renoveren	Alle losse delen verwijderen, gehele wand stralen en reinigen en vervolgens een nieuwe goede vandalisme bestendige coating aanbrengen.

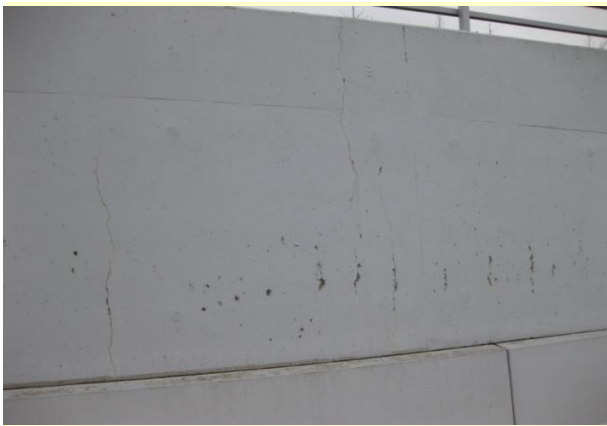
Sch. nr	Tek. nr	Loc. nr	Constructieonderdeel	Schade	Doc	Hoef.	Eenh
4			Voorzijde van de keerwand aan de westzijde.	Scheuren en gaten in beton.		0,00	m2
			zie 5

- schadetekst	In het beton van de keerwand zitten scheuren en gaten.			
			- oorzaak	Slechte of problemen bij de uitvoering van de bouw van de constructie.			
			- proces	Mengsel was waarschijnlijk te nat waardoor deze niet goed is verdicht. De wand is waarschijnlijk te vroeg ontkist waardoor er scheuren zijn opgetreden.			
			- hersteladvies	Kleine scheuren alleen voorzien van coating (zie 3). Grote scheuren bewerken conform 5.			
			- renoveren	Bij het stralen en aanbrengen van de coating op wand (zie 3) ook de scheuren meenemen.

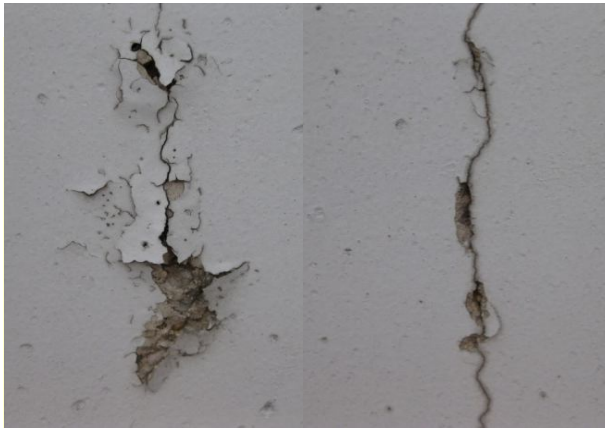
Sch. nr	Tek. nr	Loc. nr	Constructieonderdeel	Schade	Doc	Hoev.	Eenh
5			Voorzijde van de keerwand aan de noord- en westzijde.	Scheuren en gaten in beton.		30,00	m2

(Foto: detail van scheuren en gaten)				
			- schadetekst	In het beton van de keerwand zitten scheuren en gaten.			
			- oorzaak	Dekkingproblemen op de wapening door onzorgvuldige uitvoering bij de realisatie van de bouw van de constructie.			
			- proces	Mengsel was waarschijnlijk te nat waardoor deze niet goed is verdicht. De wand is waarschijnlijk te vroeg ontkist waardoor er scheuren zijn opgetreden.			
			- hersteladvies	Scheuren en gaten cement gebonden repareren.			
			- renoveren	Na het verwijderen van de losse delen en het stralen van de wand (zie 3) het beton cement gebonden repareren. Vervolgens de hele wand (conform 3) voorzien van de nieuwe coating.

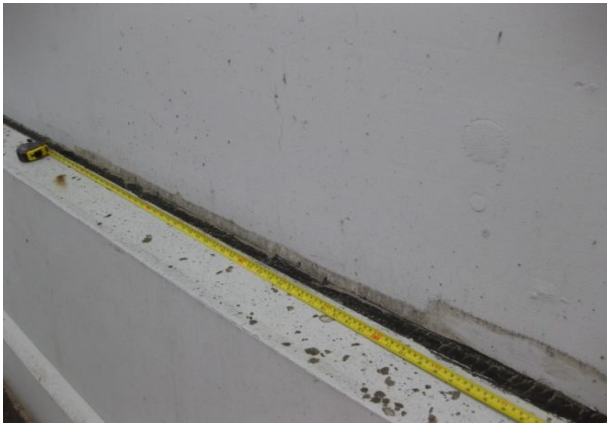
Sch. nr	Tek. nr	Loc. nr	Constructieonderdeel	Schade	Doc	Hoev.	Eenh
6			Voeg tussen keerwand en barrier (noordwestelijke keerwand).	Bitumineuze voegvulling bereikt einde levensduur		600,00	m1

600,00 m1		
					W&N	301,00	m1
					Z&O	299,00	m1
				<ul style="list-style-type: none"><li>- schadetekst De bitumineuze voegvulling tussen de betonwand en de betonnen barrier bereikt einde technische levensduur.</li><li>- oorzaak De bitumineuze voegvulling scheurt en vertoont craquelé</li><li>- proces De bitumineuze voegvulling verliest zijn flexibiliteit onder invloed van UV en door hoge temperaturen wordt voeg bros, de hechting aan de beton neemt af.</li><li>- hersteladvies De bitumineuze voegvulling verwijderen en opnieuw aanbrengen.</li><li>- renoveren Bitumineuze voegvulling verwijderen, nieuwe voegvulling aanbrengen.</li></ul>

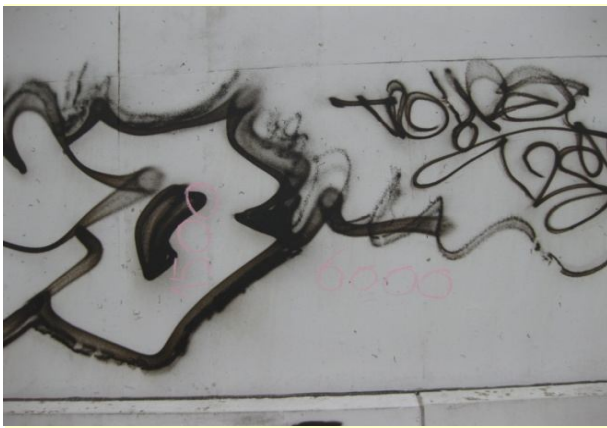
Sch. nr	Tek. nr	Loc. nr	Constructieonderdeel	Schade	Doc	Hoev.	Eenh
7			Voorzijde keermuur noordzijde.	Graffiti.		20,96	m2

L	4,20	
					B	1,30	
						5,46	m2
					L	6,00	
					B	1,50	
						9,00	m2
					L	4,50	
					B	1,00	
						4,50	m2
					L	2,00	
					B	1,00	
						2,00	m2
				<ul style="list-style-type: none"><li>- schadetekst Er is graffiti aangebracht op de keermuur.</li><li>- oorzaak Vandalisme</li><li>- proces Vandalisten spuiten graffiti op de muur.</li><li>- hersteladvies Verwijderen graffiti en coating herstellen.</li><li>- renoveren Muur stralen, reinigen en nieuwe vandalisme bestendige coating aanbrengen.</li></ul>

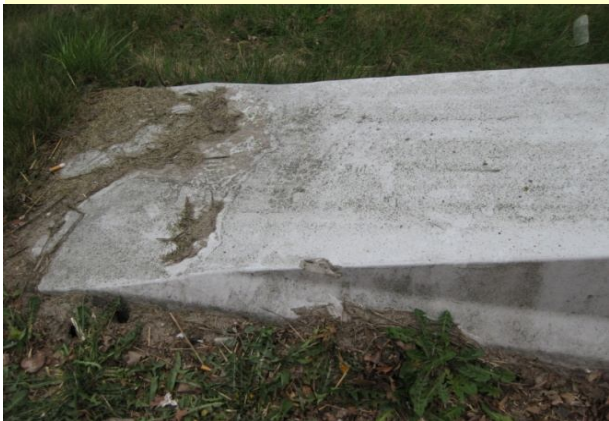
Sch. nr	Tek. nr	Loc. nr	Constructieonderdeel	Schade	Doc	Hoev.	Eenh	
8			Begin van de oostelijke keermuur.	Beton kapot.		4,00	m2

4,00 m2	
					noord	1,00 m2		
					oost	1,00 m2		
					zuid	1,00 m2		
					west	1,00 m2		
			- schadetekst	Er zijn stukken beton van de constructie afgetikt.				
			- oorzaak	Maaiwerkzaamheden.				
			- proces	Maaimachines rijden te dicht langs de constructie en tikken stukken beton eraf.				
			- hersteladvies	Beton schade barrier cement gebonden repareren.				
			- renoveren	Stralen, reinigen en reparatiemortel aanbrengen. Vervolgens coating aanbrengen en een voorziening om de constructie tegen aanrijden door machines te beschermen.

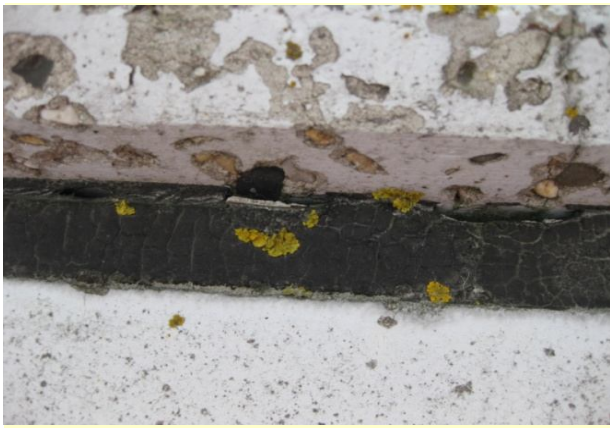
Sch. nr	Tek. nr	Loc. nr	Constructieonderdeel	Schade	Doc	Hoef.	Eenh
9			Voeg tussen voorzijde keermuur en stepbarrier aan de oostzijde.	Bitumineuze voeg is kapot en zit los en er is daardoor lekkage.		600,00	m1

600,00 m1			
				W&N 301,00 m1			
				Z&O 299,00 m1			
			- schadetekst	De bitumineuze voeg tussen de keermuur en de barrier zit op diverse plekken los, is op diverse plaatsen kapot.			
			- oorzaak	Einde technische levensduur.			
			- proces	De bitumineuze voeg wordt door de jaren droog en poreus, kan niet meer meebewegen met de constructie en scheurt door slijtage.			
			- hersteladvies	De bitumineuze voegvulling verwijderen en opnieuw aanbrengen.			
			- renoveren	Bestaande voeg verwijderen. Ondergrond recht maken, schades herstellen (zie 6) opruwen zodat er een goede hechting ontstaat en een nieuwe bitumineuze voeg aanbrengen.

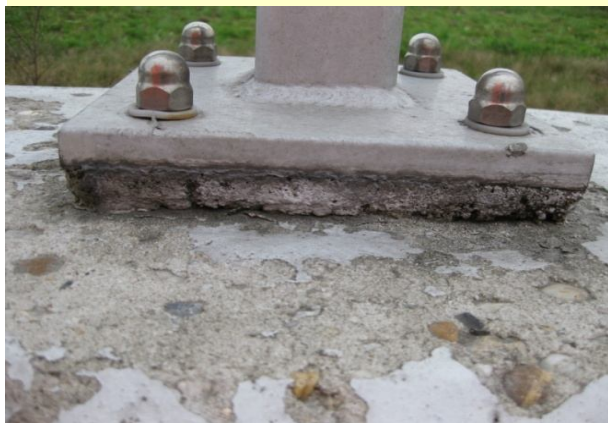
Sch. nr	Tek. nr	Loc. nr	Constructieonderdeel	Schade	Doc	Hoev.	Eenh
10			Hekwerk op de oostelijke keerwanden.	Undersabeling wordt slecht, gaat kapot.		193,00	st

193,00 st
			- schadetekst	Undersabeling onder de hekwerken op de keerwanden gaat kapot.			
			- oorzaak	Einde levensduur en achterstallig onderhoud.			
			- proces	De cementgebonden undersabeling gaat verpulveren waardoor er stukken afbreken.			
			- hersteladvies	Undersabeling onder voetplaten van de leuning vervangen opnieuw undersabeling aanbrengen.			
			- renoveren	Undersabeling verwijderen en ondergrond stralen en reinigen en nieuwe specie aanbrengen.

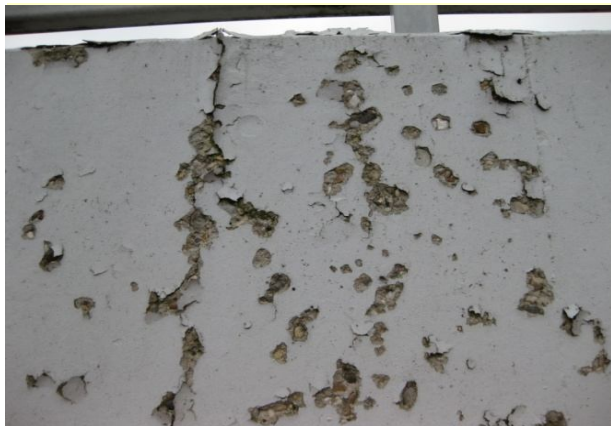
Sch. nr	Tek. nr	Loc. nr	Constructieonderdeel	Schade	Doc	Hoef.	Eenh
11			Voorzijde van de keerwand aan de oostzijde.	Coating en cementhuid bladdert eraf en er zitten scheuren en gaten in de beton.		20,00	m2

20,00 m2
			- schadetekst	In het beton van de keerwand zitten scheuren en gaten.			
			- oorzaak	Slechte of problemen bij de uitvoering van de bouw van de constructie.			
			- proces	Het beton mengsel was te nat waardoor betonoppervlak poreus is en er gaten ontstaan. De wand is waarschijnlijk te vroeg ontkist waardoor de cementhuid onvoldoende hecht.			
			- hersteladvies	Grote gaten herstellen door cementgebonden te repareren. Kleine aantastingen, scheuren en gaten alleen voorzien van coating (zie 17).			
			- renoveren	Losse delen verwijderen, beton stralen, reparatiemortel aanbrengen en een coating (zie 17) over de gehele wand aanbrengen.

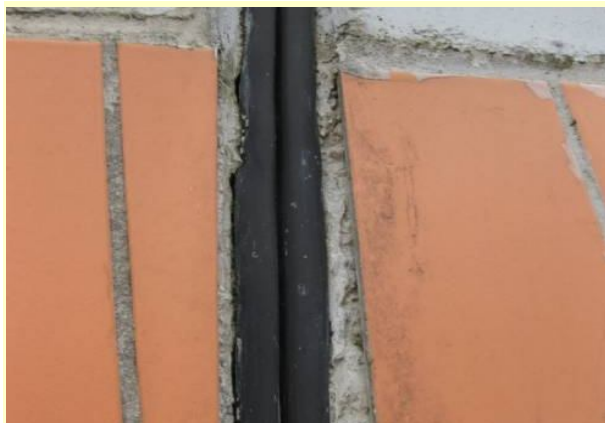
Sch. nr	Tek. nr	Loc. nr	Constructieonderdeel	Schade	Doc	Hoef.	Eenh
14			Tegelpatroon in oost- en zuidelijke keerwand.	Holtes bij de wandvoegen.		2,00	m1

- schadetekst	Onder de tegels die in de keerwand zitten, zitten holtes die voor schade aan de tegels veroorzaken.			
			- oorzaak	Constructief niet goed aangebracht en de oppervlakte van de betonnen keerwand is ook niet helemaal in technisch goede staat.

- proces	De tegels worden op een niet goede en mogelijk vlakke ondergrond aangebracht waardoor er ruimte onder de tegels zitten en daardoor scheuren kunnen ontstaan.

- hersteladvies	De tegels verwijderen sparing vrij maken van mortel, stralen beton, aanbrengen nieuwe tegels in mortel.			
			- renoveren	Bestaande tegels verwijderen en ondergrond schoon- en vlak maken en zorgen voor een goede hechting op ondergrond waar geen holtes kunnen ontstaan. Daarna de juiste tegels aanbrengen die bestand zijn tegen weersinvloeden als regen, zon, UV-straling (zie14).

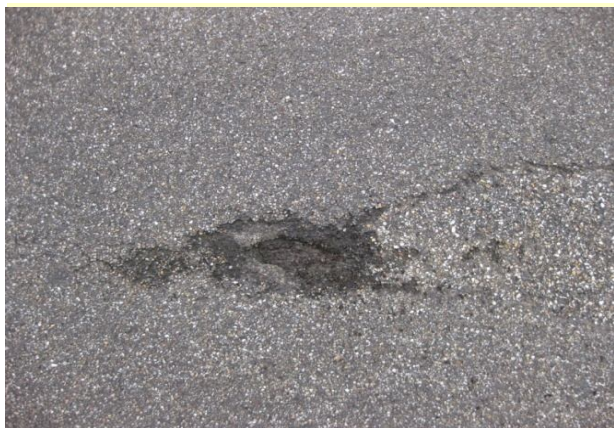
Sch. nr	Tek. nr	Loc. nr	Constructieonderdeel	Schade	Doc	Hoev.	Eenh
15			Asfalt rijbaan N260	Gaten en scheuren in asfalt		216,00	m2

112,50 m2	
					L	25,00	
					Br	4,50	
						103,50 m2	
					L	23,00	
					Br	4,50	
			(Foto: Rijbaan van zuidwest naar noordoost zuidwest zijde van het viaduct)

- schadetekst	In de asfaltconstructie van de N260 zitten scheuren en gaten.			
			- oorzaak	Deels leeftijd, spoorvorming en slechte voegen.			
			- proces	Spoorvorming en slechte voegen die kapot gaan veroorzaken schade aan het asfalt en doordat deze ouder wordt gaat de slijtage en daardoor ook de aantasting en schadebeeld toenemen.

- hersteladvies	Schadeplekken in het asfalt frezen en asfalt aanbrengen.			
			- renoveren	Asfaltdeklaag frezen. Eventueel indien noodzakelijk ook in de tussenlaag reparatievakken maken en deze opvullen met een tussenlaag mengsel. Nieuwe deklaag aanbrengen.

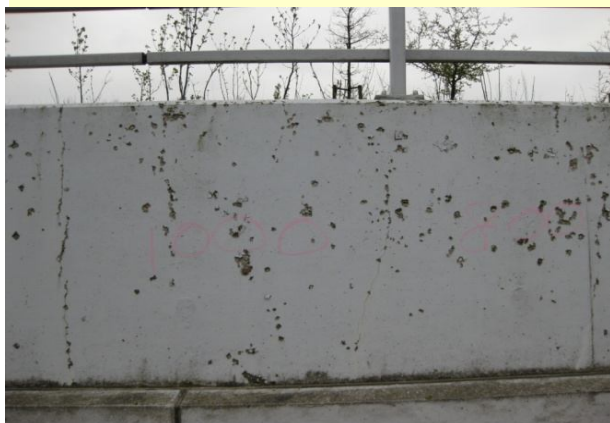
Sch. nr	Tek. nr	Loc. nr	Constructieonderdeel	Schade	Doc	Hoef.	Eenh
17			Voorzijde keerwand zuidzijde (en oostzijde).	Coating eraf, gaten en scheuren in het beton.		491,30	m2

- schadetekst	Stukken beton en daarmee ook coating breken van de keermuurconstructie af.						
- oorzaak	Problemen bij de uitvoering van de bouw van de keermuren.

- proces	Bij de bouw is het mengsel waarschijnlijk te nat geweest, niet goed verdicht en mogelijk te vroeg ontkist waardoor er een zwakke laag beton aan de buitenkant is gaan zitten die door spanning eraf springt en de coating meeneemt.

- hersteladvies	Stralen betonnen wanden en nieuwe coating aanbrengen.						
- renoveren	De losse delen van de keerwanden halen, de wanden stralen en reinigen, diepe gaten en scheuren herstellen met reparatiemortel en vervolgens een nieuwe coating op de hele wand aanbrengen.

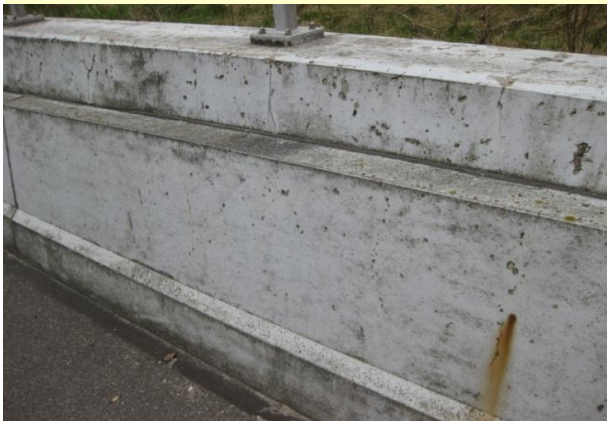
Sch. nr	Tek. nr	Loc. nr	Constructieonderdeel	Schade	Doc	Hoev.	Eenh
18			Voorzijde van de zuidelijke keerwand en barrier (voor de oost en zuidwand).	Oppervlakte scheuren in de barrier		325,91	m2

- schadetekst	In de betonnen barrier zitten kleine oppervlakte scheuren en roestplekjes.			
			- oorzaak	Te vroeg ontkist en oer in toeslagmateriaal aan de oppervlakte.			
			- proces	In het beton van de barrier zijn krimpscheuren ontstaan doordat de beton nog niet voldoende was uitgehard bij het ontkisten. Onderdelen van de toeslagstof veroorzaken in combinatie met vocht roestplekken.			
			- hersteladvies	Scheuren alleen monitoren en coating aanbrengen. Roest plek uit betonoppervlak hakken en cement gebonden repareren			
			- renoveren	Barrier geheel stralen, reinigen en vervolgens een goede vandalisme bestendige dekkende coating aanbrengen.

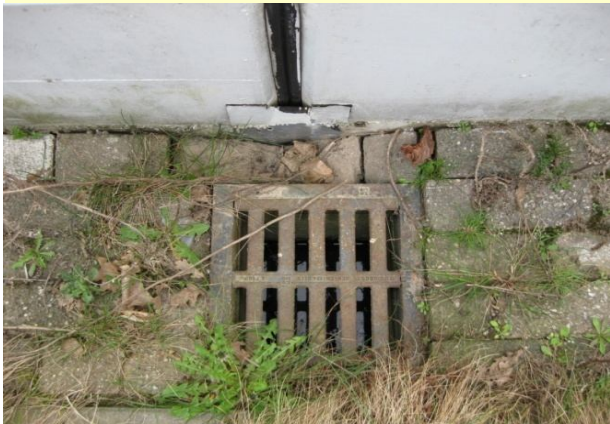
Sch. nr	Tek. nr	Loc. nr	Constructieonderdeel	Schade	Doc	Hoef.	Eenh
19			Afwatering aan de achterzijde van de zuidelijke keerwand.	Verzakking rondom de straatkolk.		66,00	m2

3,00 m2
							aantal 22,00 st
							L 3,00 m1
							B 1,00 m1
			- schadetekst	Straatwerk rondom de straatkolken is verzakt.			
			- oorzaak	Lekkage in de afwatering of de voeg.			
			- proces	De afvoer van de kolk of de voeg lekt waardoor er uitspoeling van het zand kan plaatsvinden.			
			- hersteladvies	Afvoeren van de kolken waterdicht en grond dicht aansluiten op de kolk.			
			- renoveren	Straatwerk verwijderen, kolken verwijderen en opnieuw stellen, afvoer opnieuw aansluiten en voldoende zand aanbrengen en verdichten en straatwerk weer terug aanbrengen.

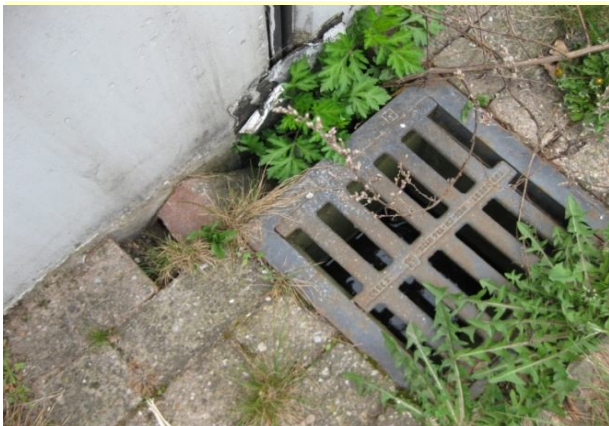
Sch. nr	Tek. nr	Loc. nr	Constructieonderdeel	Schade	Doc	Hoef.	Eenh
20			Afwatering aan de achterzijde van de oostelijke keerwand.	Afdichting t.b.v. waterkering bij de voeg zit los.		44,00	m1

- schadetekst	De waterkering bij de voegen zit los en straatwerk is verzakt.			
			- oorzaak	De waterkering bij de voegen zit los en lekt waarschijnlijk waardoor het straatwerk is verzakt. De waterkering is waarschijnlijk losgekomen omdat deze de bewegingen van de constructie en de voegen niet kan volgen en daardoor is losgetrokken.

- proces	De waterkering bij de voeg zit strak tegen de constructie aan bevestigd en scheurt los door bewegingen van de voeg achter de kering. Hierdoor ontstaat lekkage waardoor er uitspoeling van het zand kan plaatsvinden.

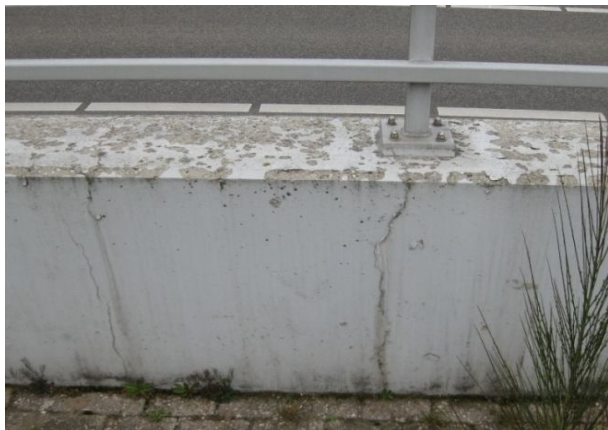
Sch. nr	Tek. nr	Loc. nr	Constructieonderdeel	Schade	Doc	Hoef.	Eenh		
21			Boven- en achterzijde keerwand zuidzijde (en oostzijde).	Vervuiling, coating en beton beschadigd.		260,10	m2

- schadetekst	Vervuiling en de cementhuid en coating op de boven- en achterzijde van de keermuur gaat eraf.					
			- oorzaak	Krimpscheuren in de beton door verhinderde vervorming van de beton in de wand op de vloer van de verdiepte ligging.

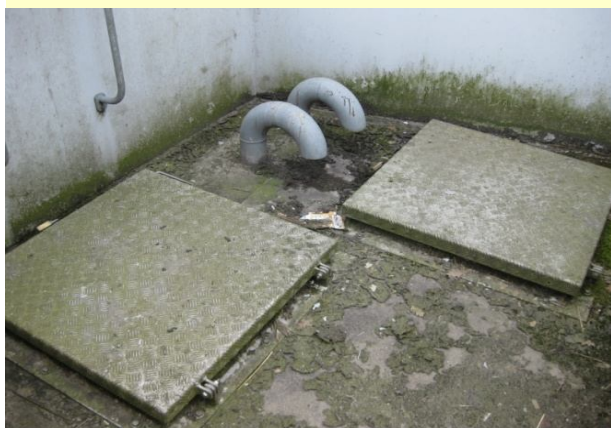
Sch. nr	Tek. nr	Loc. nr	Constructieonderdeel	Schade	Doc	Hoev.	Eenh
22			Afdekking pompkelders.	Vervuiling en afdek- en slijtlagen komen los te liggen.		4,00	m2

L 2,00 Br 2,00 Excl. luiken.
			- schadetekst	Vervuiling en de slijtlagen op de bovenzijde van de pompkelder gaat eraf.			
			- oorzaak	Einde technische levensduur.			
			- proces	Door het einde van de technische levensduur gaat de slijtlaag van het dek van de pompkelder af.			
			- hersteladvies	Nieuwe slijtlaag aanbrengen.			
			- renoveren	Alle losse delen verwijderen, gehele dek stralen en reinigen en vervolgens een nieuwe goede slijtlaag aanbrengen.

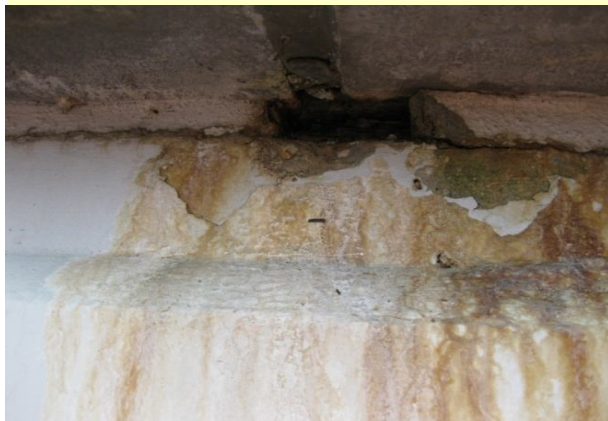
Sch. nr	Tek. nr	Loc. nr	Constructieonderdeel	Schade	Doc	Hoef.	Eenh
24			Zuidwestzijde van de rand van het St. Jansstraat viaduct.	Betonmortel brokkelt af en lekkage door verrotting van vulhout.		11,00	st

11,00 st
			- schadetekst	Mortellaag gaat kapot, lekkage en vervuiling.			
			- oorzaak	Vocht en verrotting van het opvulhout in de gaten.			
			- proces	Doordat opvulhout door vocht verrot en kapot gaat, gaat ook de mortellaag die daarvoor zit kapot en hierdoor ontstaat lekkage en vervuiling.			
			- hersteladvies	Hout verwijderen, gaten cement gebonden repareren, coating aanbrengen.			
			- renoveren	Losse delen verwijderen, opvulhout verwijderen, schadeplekken stralen en reinigen, reparatiemortel aanbrengen en afwerken met een nieuwe coating.

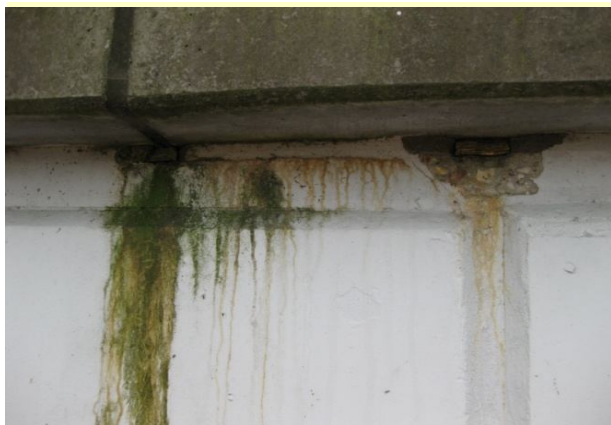
Sch. nr	Tek. nr	Loc. nr	Constructieonderdeel	Schade	Doc	Hoef.	Eenh
25			Noordoostzijde van de rand van het St. Jansstraat viaduct.	Betonmortel brokkelt af en lekkage door verrotting van vulhout.		11,00	st

11,00 st
			- schadetekst	Mortellaag gaat kapot, lekkage en vervuiling.			
			- oorzaak	Vocht en verrotting van het opvulhout in de gaten.			
			- proces	Doordat opvulhout door vocht verrot en kapot gaat, gaat ook de mortellaag die daarvoor zit kapot en hierdoor ontstaat lekkage en vervuiling.			
			- hersteladvies	Hout verwijderen, gaten cement gebonden repareren, coating aanbrengen.			
			- renoveren	Losse delen verwijderen, opvulhout verwijderen, schadeplekken stralen en reinigen, reparatiemortel aanbrengen en afwerken met een nieuwe coating.

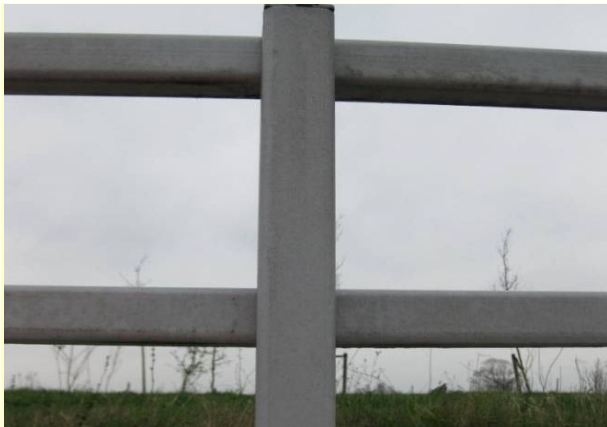
Sch.	Tek.	Loc.	Constructieonderdeel	Schade	Doc	Hoev.	Eenh
26			Leuning op keerwanden.	Vervuiling.		584,00	m1

(Foto: Leuning op oostelijke keerwand)				
			- schadetekst	De leuning is vervuild.			
			- oorzaak	Achterstallig onderhoud.			
			- proces	Langdurig niet reinigen heeft voor verwerking en vervuiling van de leuning gezorgd.			
			- hersteladvies	Reinigen leuning.			
			- renoveren	Hoge druk reinigen van de gehele leuning op de keerwanden.

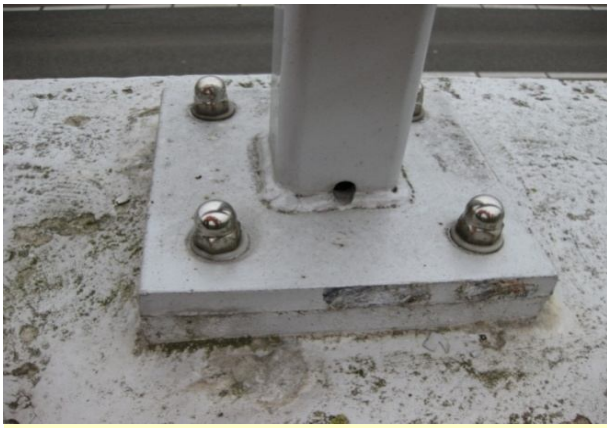
Sch.	Tek.	Loc.	Constructieonderdeel	Schade	Doc	Hoefv.	Eenh
27			Leuning op keerwanden.	Schadeplekken.		5,00	m2

(Foto: voetplaat van leuning op westelijke keerwand)				
			- schadetekst	Op diverse plekken is de coating van de leuning beschadigd.			
			- oorzaak	Niet tijdig onderhouden van beschadigingen na aanrijden van maaimachines.			
			- proces	De coating wordt beschadigd door maaimachines en deze beschadiging gaat verder doordat hier geen actie in de vorm van herstelwerk wordt genomen.			
			- hersteladvies	Coating leuning bijwerken.			
			- renoveren	Losse coating verwijderen, hekwerk handmatig opruwen en ontvetten t.p.v. beschadiging en vervolgens een nieuwe coating op die plekken aanbrengen.

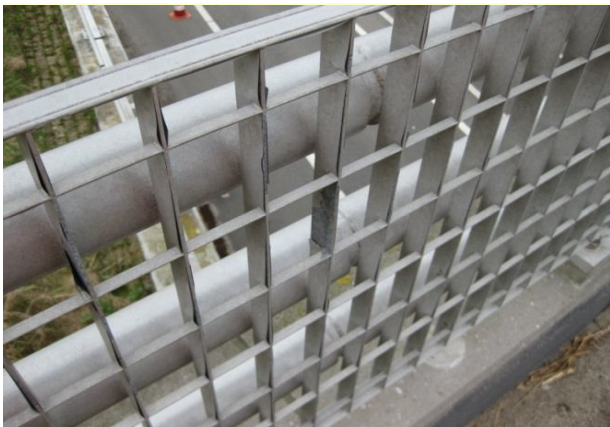
Sch. nr	Tek. nr	Loc. nr	Constructieonderdeel	Schade	Doc	Hoef.	Eenh
28			Leuning op Viaduct St. Jansstraat.	Coating bladdert eraf.		72,00	m2

(2 hekwerken)				
			- schadetekst	De coating bladdert van de hekwerken af.			
			- oorzaak	Geen goede hechting, zink oxideert, einde technische levensduur.			
			- proces	Door mogelijk niet de juiste coating en zink oxide bladdert conservering af gedurende de tijd en door klimatologische invloeden gaat dit steeds verder en sneller.			
			- hersteladvies	Coating bijwerken op de leuning.			
			- renoveren	Hekwerk handmatig opruwen ontvetten, reinigen en de juiste coating onder de juiste omstandigheden aanbrengen (schone droge ondergrond, niet te vochtige omstandigheden).

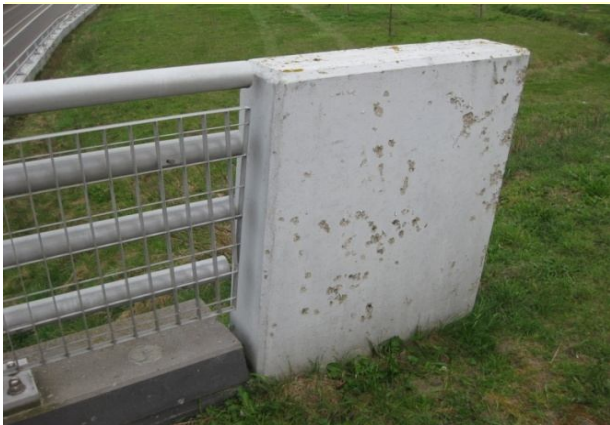
Sch. nr	Tek. nr	Loc. nr	Constructieonderdeel	Schade	Doc	Hoev.	Eenh
29			Betonnen beëindigingsmuurtjes van de hekwerk leuning op het viaduct St. Jansstraat.	Gaten in beton, coating gaat eraf.		9,60	m2

(4 stuks)				
			- schadetekst	De betonnen muurtjes verliezen delen van de cementshuid en de coating.			
			- oorzaak	Problemen bij de constructie van de muurtjes.			
			- proces	Betonvormgeving of omstandigheden waren niet goed waardoor na het ontkisten de buitenkant door spanning los kon komen en daardoor ook de coating mee kon nemen.			
			- hersteladvies	Hogedruk gridstralen van betonoppervlak. Nieuwe coating aanbrengen.			
			- renoveren	Muurtjes volledig stralen, reinigen en opnieuw voorzien van een coating.
