Betreft : Technisch rapport 2015 Sumatrabrug - Leiden  
Ordernr. : 150309

## Technisch inspectierapport 2015

### Sumatrabrug - Leiden

Categorie : Beweegbare brug  
 Brugtype : Ophaalbrug  
 Bouwjaar : 1976

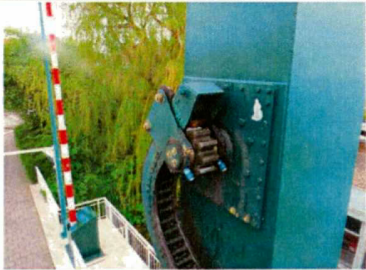
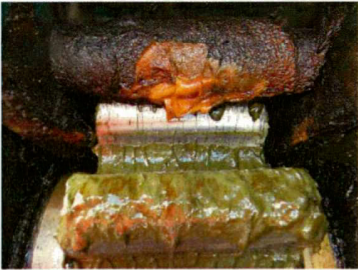
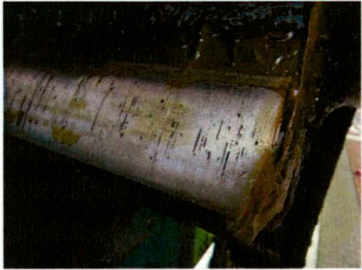
| <b>Gebrek:</b> | Groeven | <b>Conditie</b> | 5 |
| <b>Opmerking:</b> | Slijtagegroeven in de tanden van de rondsels. | | |

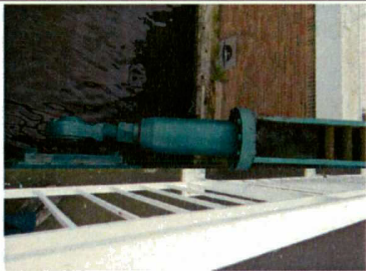
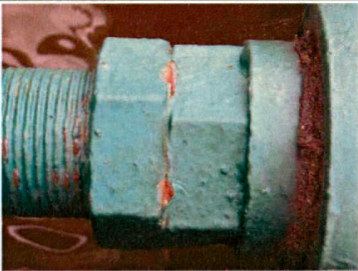
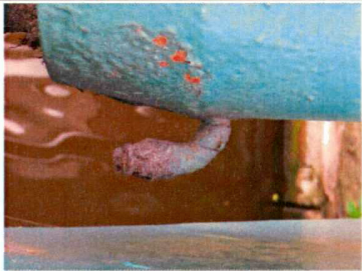
| <b>Gebrek:</b> | Smering, onvoldoende | <b>Conditie</b> | 5 |
| <b>Opmerking:</b> | Buffer rechterzijde van de brug loopt zeer zwaar. Achterste lager heeft geen smeermogelijkheid. | | |

| <b>Activiteit:</b> | aanbrengen | | |
| <b>Opmerking:</b> | De buffer zal gereviseerd moeten worden, en worden voorzien van een smeermogelijkheid. Hiervoor zal scheepvaartstremming noodzakelijk zijn. | | |

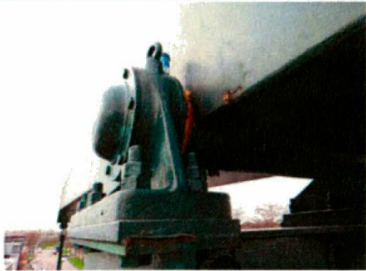
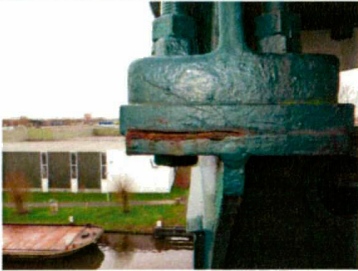
| <b>Gebrek:</b> | Corrosie, uniform | <b>Conditie</b> | 3 |
| <b>Opmerking:</b> | Roest draaipunt balans. | | |

| <b>Activiteit:</b> | schilderwerk bijwerkbeurt | | |
| <b>Opmerking:</b> | Conservering bijwerken. | | |

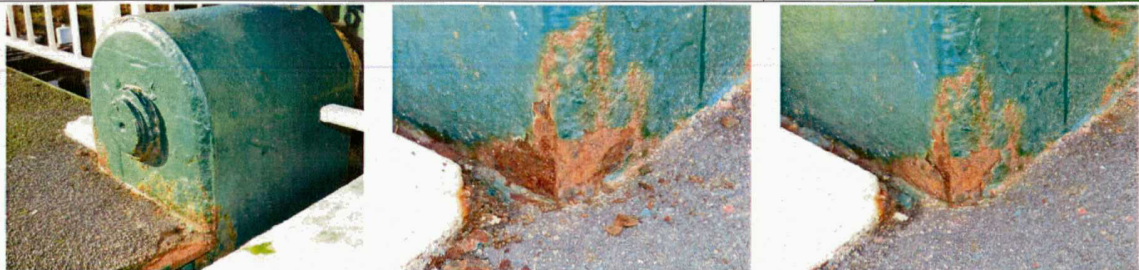
| <b>Gebrek:</b> | Corrosie, uniform | <b>Conditie</b> | 3 |
| <b>Opmerking:</b> | Roest op lagerhuis draaipunt val. | | |

| <b>Activiteit:</b> | schilderwerk bijwerkbeurt | | |
| <b>Opmerking:</b> | Conservering bijwerken. | | |

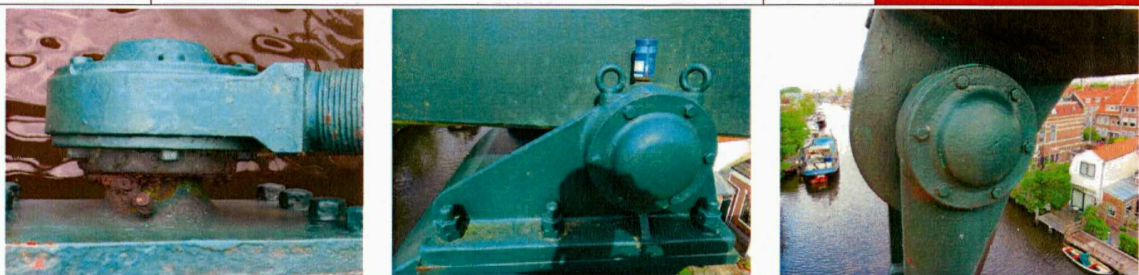
| <b>Gebrek:</b> | Smering, onvoldoende | <b>Conditie</b> | 5 |
| <b>Opmerking:</b> | <p>De smeermogelijkheden die er zijn, zijn bedoeld om de keerringen te smeren. Het lager zelf zou vanaf de buitenzijde door het deksel heen gesmeerd moeten worden. Het is een veel voorkomend gebrek bij dit soort bruggen. De lagers kunnen in de loop van de tijd stuk draaien doordat het vet verouderd en condens roest veroorzaakt. Wij hebben d.m.v. een steekproef geconstateerd dat er in twee situaties geen acuut probleem is.</p> | | |

| <b>Activiteit:</b> | aanbrengen | | |
| <b>Opmerking:</b> | De lagerdeksels demonteren en voorzien van een smeermogelijkheid. | | |

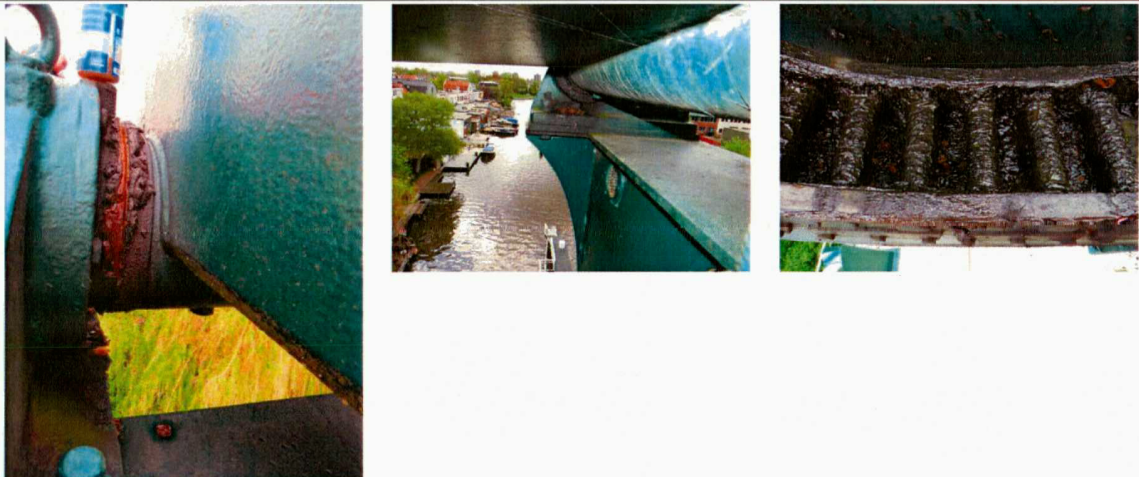
| <b>Gebrek:</b> | Vervuiling | <b>Conditie</b> | 4 |
| <b>Opmerking:</b> | <p>Oud vet wordt niet verwijderd. Instellingen van de automatische smeerpotten staan te hoog. (zijn bedoeld voor de keerringen) Overtolligvet valt in het water of op delen van het voetpad, of langs bruggdelen, wat dan weer de conservering aantast.</p> | | |

| <b>Activiteit:</b> | onderhoudsbeurt | | |
| <b>Opmerking:</b> | Overtollig vet verwijderen, en instellingen van de smeerpotten wijzigen. | | |

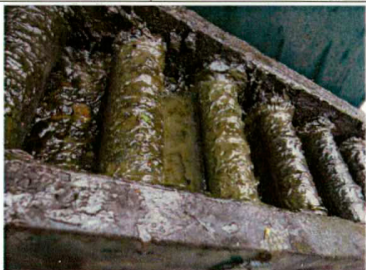
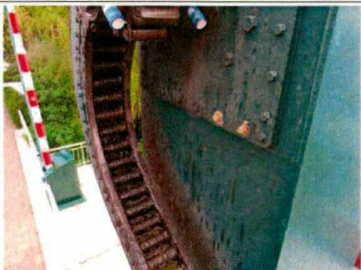
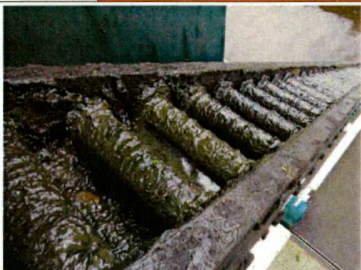
| <b>Gebrek:</b> | Vervuiling | <b>Conditie</b> | 4 |
| <b>Opmerking:</b> | Er blijft water staan in de heugels, en er is veel overtollig vet. | | |

| <b>Activiteit:</b> | aanbrengen | | |
| <b>Opmerking:</b> | Afwateringsgaten aanbrengen, en overtollig vet verwijderen. | | |

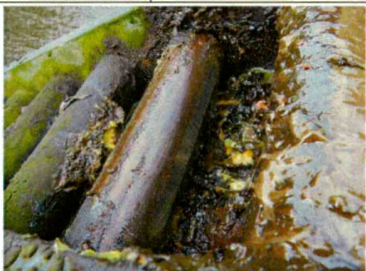
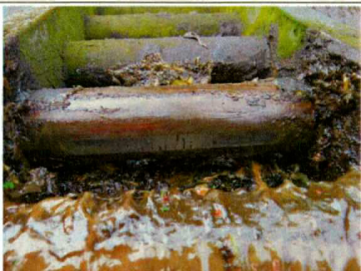
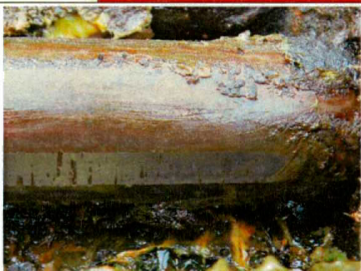
| <b>Gebrek:</b> | Slijtage, mechanisch | <b>Conditie</b> | 5 |
| <b>Opmerking:</b> | Pennen zijn versleten, grote platte kanten en dwarsgroeven aanwezig. | | |

| <b>Activiteit:</b> | vervangen | | |
| <b>Opmerking:</b> | Pennen en rondsel gelijktijdig vervangen. | | |

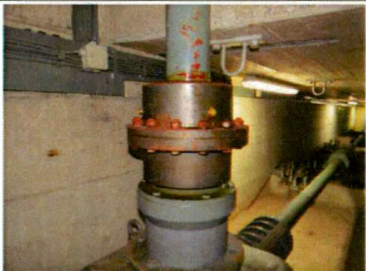
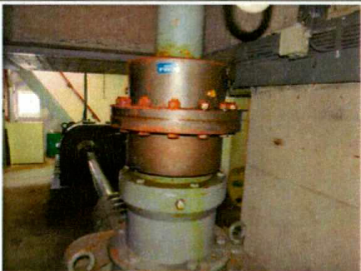
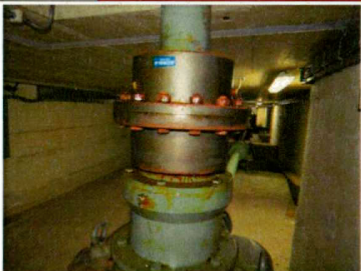
| <b>Gebrek:</b> | Corrosie, uniform | <b>Conditie</b> | 5 |
| <b>Opmerking:</b> | Koppelingen zijn nooit geconserveerd. | | |

| <b>Activiteit:</b> | conserveren | | |

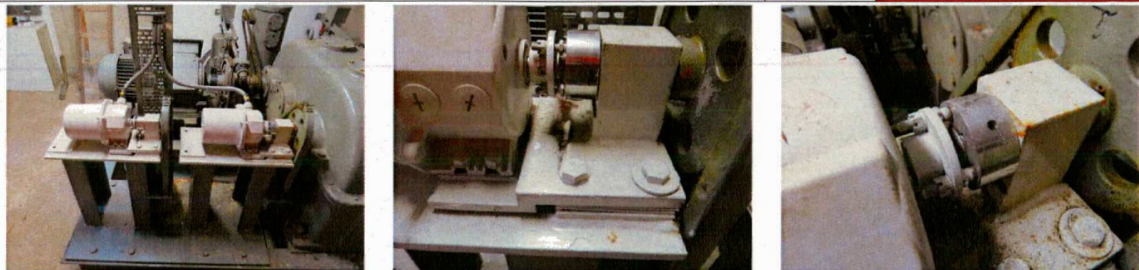
| <b>Gebrek:</b> | Instelling, foutief | <b>Conditie</b> | 5 |
| <b>Opmerking:</b> | Koppelingen van de spileindschakelaars (spes) slijten overmatig hard. De uitlijning is niet helemaal juist. | | |

| <b>Activiteit:</b> | herstellen / repareren | | |
| <b>Opmerking:</b> | Spil eind schakelaars afstellen. | | |

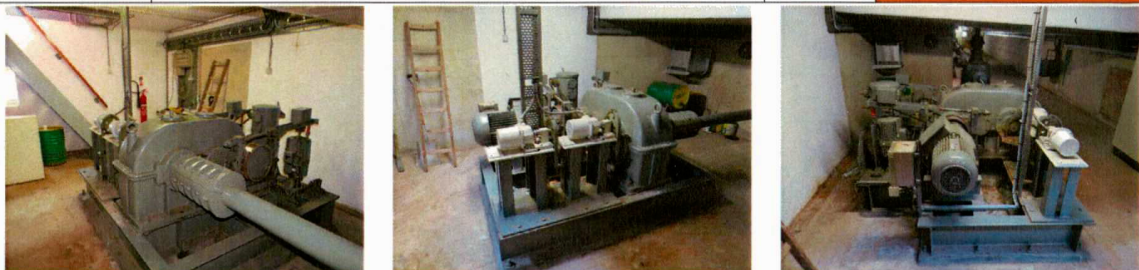
| 1377 | Noodstop | | |

| <b>Gebrek:</b> | Wet & regelgeving, voldoet niet | <b>Conditie</b> | 4 |
| <b>Opmerking:</b> | Er is geen werkschakelaar aanwezig. | | |

| <b>Activiteit:</b> | aanbrengen | | |
| <b>Opmerking:</b> | Hoofd/werkschakelaar aanbrengen. En type dat d.m.v een hangslot afgesloten kan worden. | | |

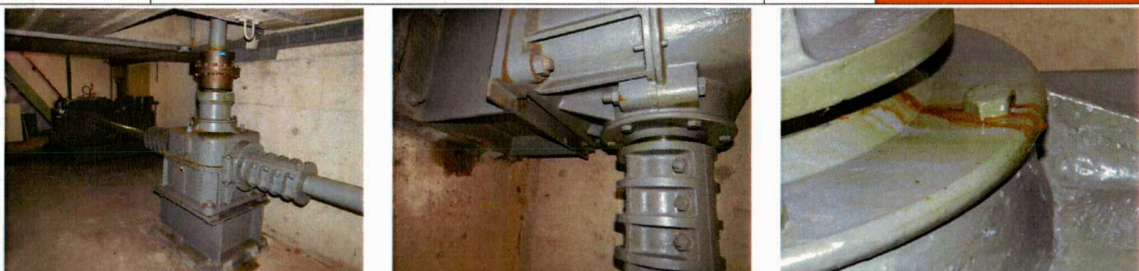
| 1459 | Reductiekast | | |

| <b>Gebrek:</b> | Afdichting, defect | <b>Conditie</b> | 4 |
| <b>Opmerking:</b> | Linkse haakseoverzetkast heeft lichte lekkage. | | |

| <b>Activiteit:</b> | Visuele inspectie | | |
| <b>Opmerking:</b> | Oliepeil monitoren. | | |

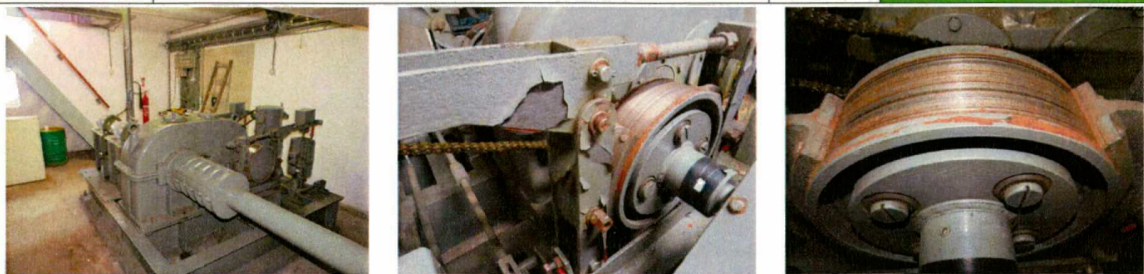
| 1460 | Rem | | |

| <b>Gebrek:</b> | Groeven | <b>Conditie</b> | 3 |
| <b>Opmerking:</b> | Groeven in remtrommel. | | |

| <b>Activiteit:</b> | Visuele inspectie | | |
| <b>Opmerking:</b> | Slijtage monitoren. | | |

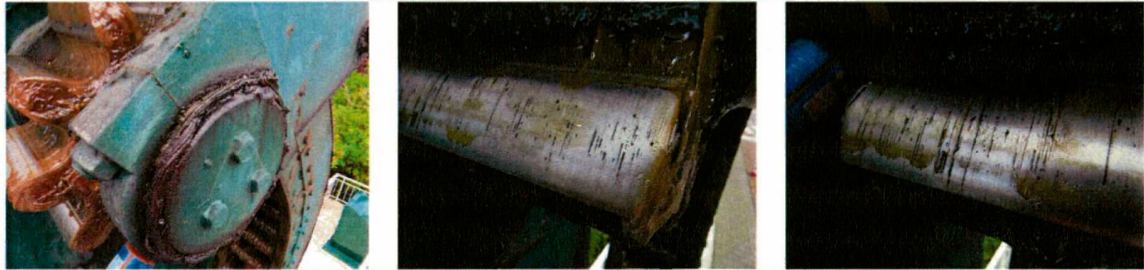
| 1471 | Rondsel | | |

| <b>Gebrek:</b> | Groeven | <b>Conditie</b> | 4 |
| <b>Opmerking:</b> | Groeven in tanden van rondsel. | | |

| <b>Activiteit:</b> | Functionele inspectie | | |
| <b>Opmerking:</b> | Slijtage proces nader bekijken i.v.m eventueel vervangen van heugelpennen. | | |

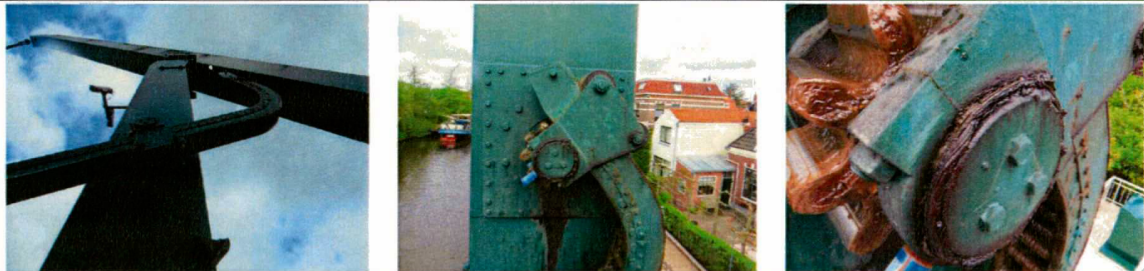
| 1476 | Schamelstel | | |

| <b>Gebrek:</b> | Functie, verminderd | <b>Conditie</b> | 3 |
| <b>Opmerking:</b> | Schamelstel loopt niet mooi schokvrij mee. misschien te weinig smering. | | |

| <b>Activiteit:</b> | Functionele inspectie | | |
| <b>Opmerking:</b> | Goed doorsmeren en monitoren of de beweging verbeterd. | | |

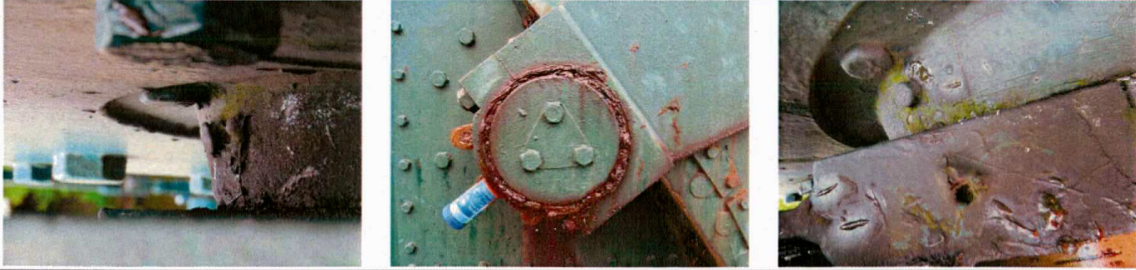
| <b>Gebrek:</b> | Functie, afwezig | Conditie | 6 |
| Opmerking: | De gebruikte smeerpotten zijn onbetrouwbaar. Sommige pompen zijn helemaal leeg, anderen lijken het niet, of niet goed te doen. Ook zijn er smeernippels die niet gebruikt worden zodat belangrijke lagers niet gesmeerd worden. | | |

| <b>Activiteit:</b> | vervangen | | |
| Opmerking: | Advies is om handmatig te gaan smeren omdat er ook nippels zijn waar geen smeerpot op gemonteerd kan worden, maar die je wel moet bereiken met een hoogwerker. Niet goed afgestelde/werkende smeerpotten geven ook te veel of te weinig vet af, wat weer slecht is voor het milieu of de werking. | | |

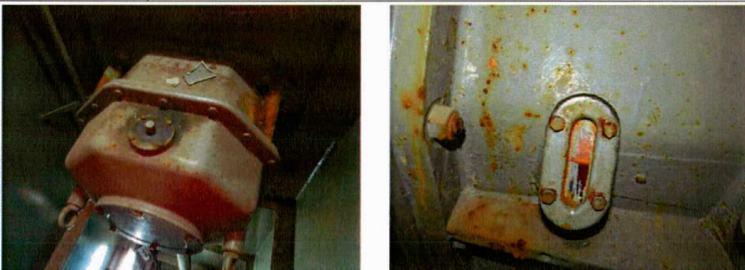
| 1519 | Tandwieloverbrenging | | |

| <b>Gebrek:</b> | Functie, afwezig | Conditie | 5 |
| Opmerking: | Oliepeilglas niet goed meer aflezen. | | |

| <b>Activiteit:</b> | herstellen / repareren | | |
| Opmerking: | Oliepeilglas vervangen. | | |

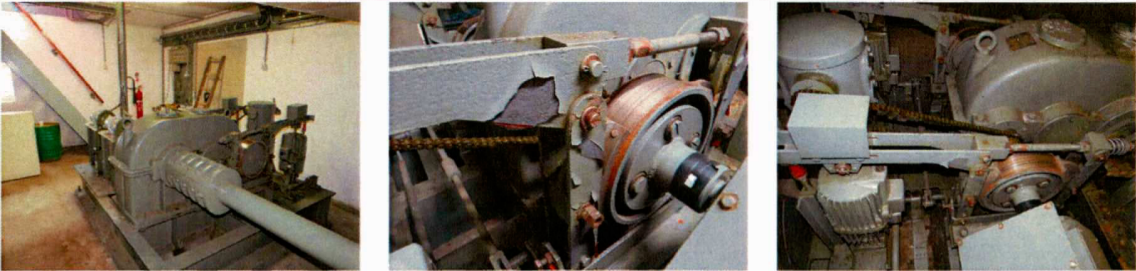
| 1976 | Bescherminconstructie | | |

| <b>Gebrek:</b> | Wet & regelgeving, voldoet niet | Conditie | 4 |
| Opmerking: | Er is geen beschermkap over de reminstallatie, dit kan verwondingen aan personen tot gevolg hebben. | | |

| <b>Activiteit:</b> | aanbrengen | | |
| Opmerking: | Bescherminconstructie aanbrengen van plexiglas. | | |

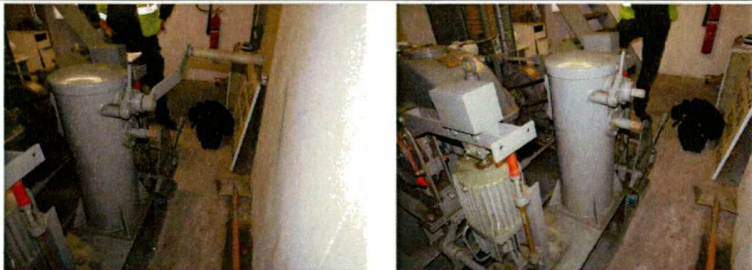
| 2000 | Noodhandbediening | |

| <b>Gebrek:</b> | Functie, afwezig | Conditie 6 |
| Opmerking: | Borging op handslinger ontbreekt.<br>De slinger kan van de stift aflopen. | |

| <b>Activiteit:</b> | aanbrengen | |
| Opmerking: | Draadgat aanbrengen in de stift, en d.m.v. een bout de slinger borgen. | |

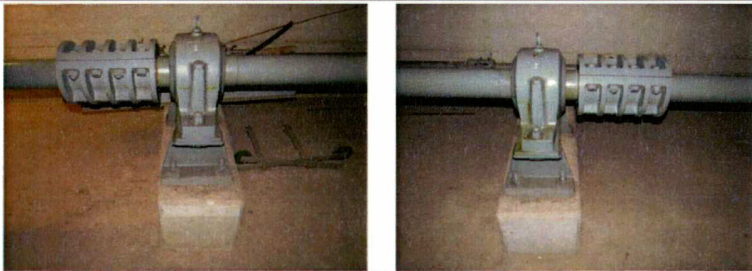
| 1047 | Assenstelsel | |

| <b>Gebrek:</b> | Smering, onvoldoende | Conditie 3 |
| Opmerking: | Op de lagerhuizen zit geen smeermogelijkheid. | |

| <b>Activiteit:</b> | nader onderzoek | |
| Opmerking: | Onderhoudsdienst smeerschema raadplegen. | |

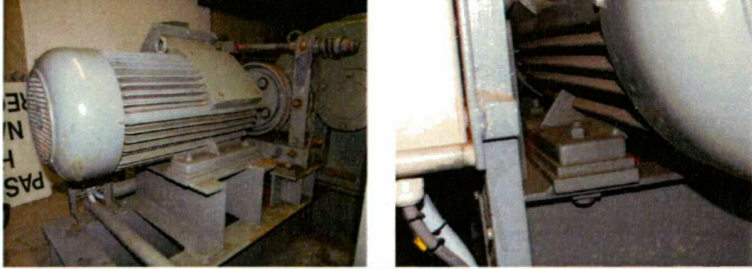
| 1182 | Elektromotor | |

| <b>Gebrek:</b> | Bevestiging, ontbreekt | Conditie 4 |
| Opmerking: | Motor is niet met paspen geborgd. | |

| <b>Activiteit:</b> | aanbrengen | |

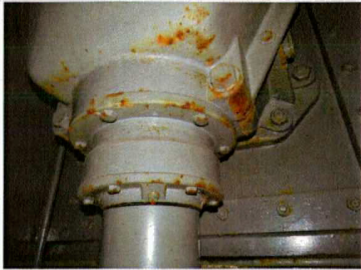
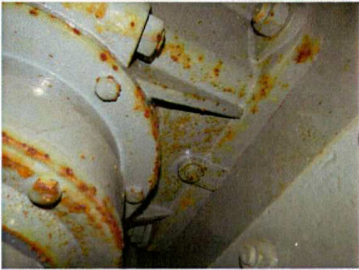
| <b>Gebrek:</b> | Afdichting, defect | <b>Conditie</b> | 3 |
| <b>Opmerking:</b> | Hameistijl Links;<br>Oliedruppels aan aftappluggen. | | |

| <b>Activiteit:</b> | nader onderzoek | | |
| <b>Opmerking:</b> | Onderzoek of ringen nog afdichten. | | |

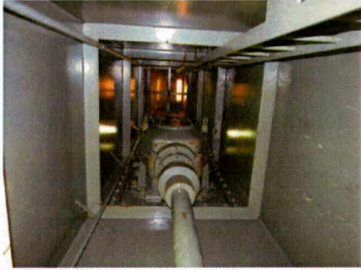
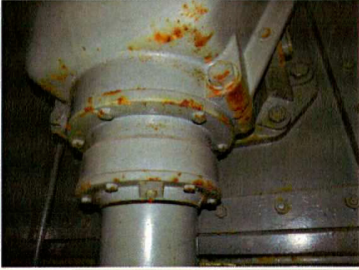
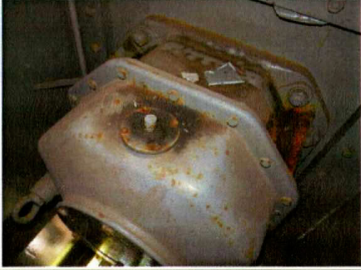
| <b>Gebrek:</b> | Corrosie, uniform | <b>Conditie</b> | 3 |
| <b>Opmerking:</b> | Diverse roestplekken over de gehele kast. | | |

| <b>Activiteit:</b> | schilderwerk bijwerkbeurt | | |

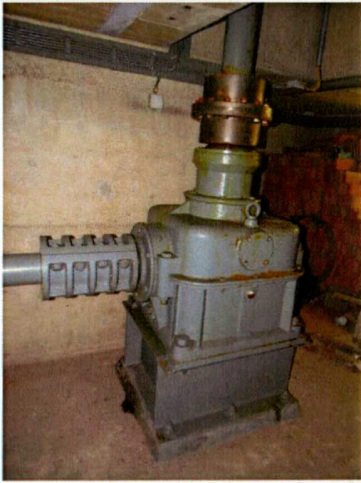
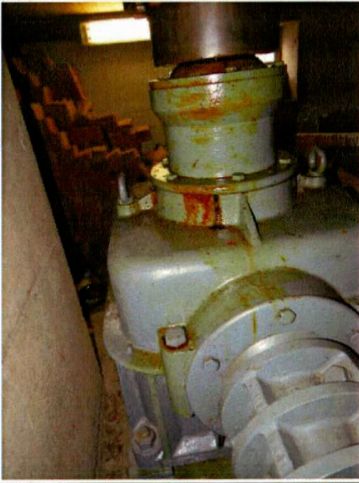
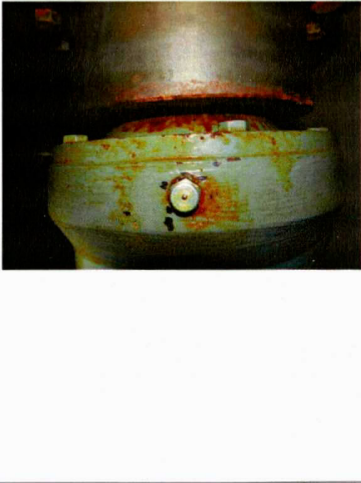
| <b>Gebrek:</b> | Afdichting, defect | <b>Conditie</b> | 3 |
| <b>Opmerking:</b> | Hoekkast Rechts;<br>Oliespoor aan bovenzijde boven-deksel. | | |

| <b>Activiteit:</b> | nader onderzoek | | |
| <b>Opmerking:</b> | Onderzoek of oliekeerringen nog afdichten. | | |

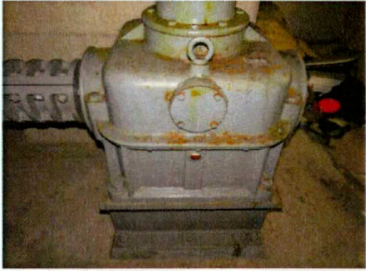
| <b>Gebrek:</b> | Corrosie, uniform | <b>Conditie</b> | 3 |
| <b>Opmerking:</b> | Diverse roestplekken over de gehele kast. | | |

| <b>Activiteit:</b> | schilderwerk bijwerkbeurt | | |
