## Technisch inspectierapport 2015

### Stevensbrug - Leiden

Categorie : Beweegbare brug  
Brugtype : Bascule  
Bouwjaar : omstreeks 1990

Order : 150309  
Datum inspectie : 01-05-2015  
Inspecteur(s) : M. Stam  
Weersgesteldheid : half bewolkt

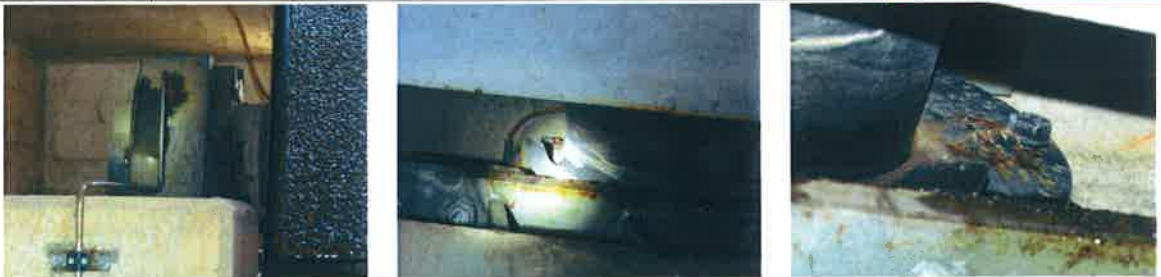
| 1047 | Assenstelsel + Lagers | | |

| <b>Gebrek:</b> | Beschermlaag, defect | <b>Conditie</b> | 5 |
| <b>Opmerking:</b> | Conservering laat los. Positie is slecht bereikbaar. | | |

| <b>Activiteit:</b> | herstellen / repareren | | |
| <b>Opmerking:</b> | Oude conservering verwijderen en nieuwe aanbrengen. | | |

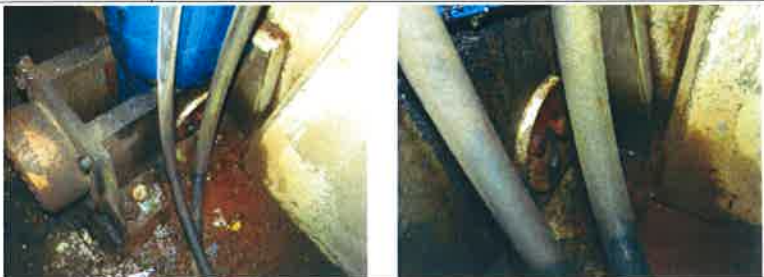
| 1164 | Draaipunt | | |

| <b>Gebrek:</b> | Bevestiging, onjuist | <b>Conditie</b> | 3 |
| <b>Opmerking:</b> | Borgbout losgelopen. | | |

| <b>Activiteit:</b> | herstellen / repareren | | |
| <b>Opmerking:</b> | Borgbout is door Object Survey vastgezet tijdens de inspectie. | | |

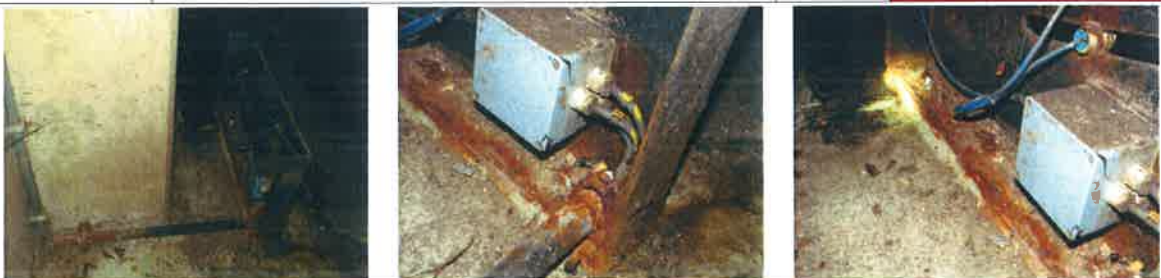
| 1181 | Eindschakelaar | | |

| <b>Gebrek:</b> | Corrosie, uniform | <b>Conditie</b> | 5 |
| <b>Opmerking:</b> | De bevestigingsunit van de eindschakelaars t.b.v. brug open, is erg aan het roesten. | | |

| <b>Activiteit:</b> | vervangen | | |
| <b>Opmerking:</b> | Unit vervangen voor eventueel een rvs uitvoering, omdat de kelder zeer vochtig is op de vloer. | | |

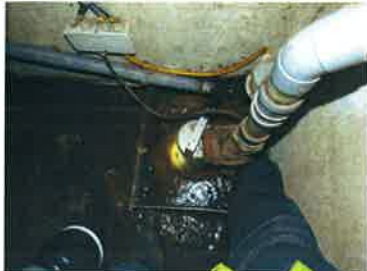
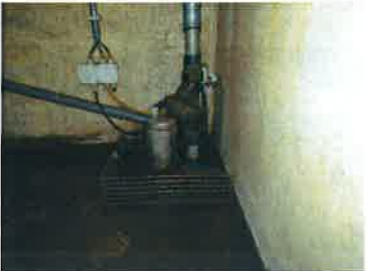
| <b>Gebrek:</b> | Functie, verminderd | <b>Conditie</b> | 5 |
| <b>Opmerking:</b> | Waterpomp is ernstig vervuild.<br>Ook de put moet nodig schoongemaakt worden.<br>Er blijft veel water staan in de kelder, zodat zelfs de voetplaat van de hydrauliek cilinder in het water staat. | | |

| <b>Activiteit:</b> | onderhoudsbeurt | | |
| <b>Opmerking:</b> | Waterpomp en put reinigen.<br>Sensoren lager afstellen dat de pomp iets langer doorzuigt. | | |

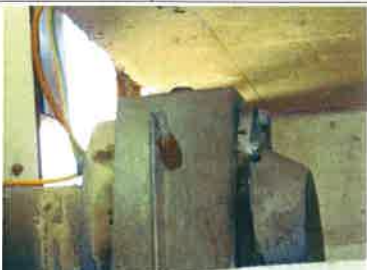
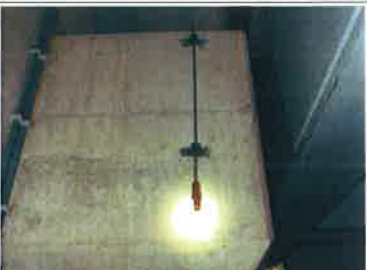
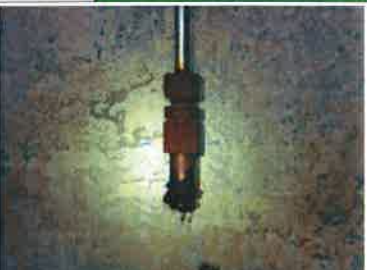
| <b>Gebrek:</b> | Corrosie, uniform | <b>Conditie</b> | 3 |
| <b>Opmerking:</b> | De koppelingen van de smeersleidingen van de hoofd draaipunten roesten. | | |

| <b>Activiteit:</b> | vervangen | | |
| <b>Opmerking:</b> | Koppelingen vervangen voor rvs uitvoering. | | |

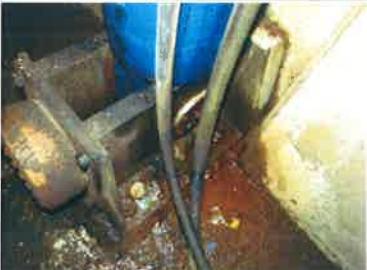
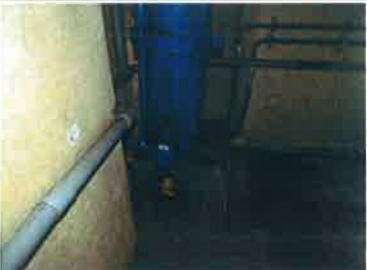
| <b>Gebrek:</b> | Vervuiling | <b>Conditie</b> | 4 |
| <b>Opmerking:</b> | Er staat water rond de voetplaat van de gaffel van de cilinder. | | |

| <b>Activiteit:</b> | onderhoudsbeurt | | |
| <b>Opmerking:</b> | Waterpomp reinigen en sensoren aanpassen. | | |

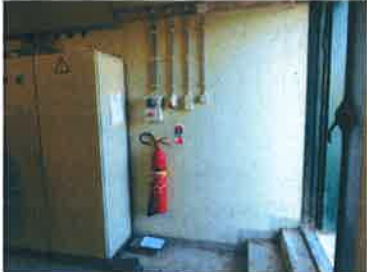
| 1667 | Basculekelder, Algemeen | | |

| <b>Gebrek:</b> | Wet & regelgeving, voldoet niet | <b>Conditie</b> | 4 |
| <b>Opmerking:</b> | Werkschakelaar ontbreekt !!! | | |

| <b>Activiteit:</b> | aanbrengen | | |
| <b>Opmerking:</b> | Werkschakelaar aanbrengen!<br>Een type wat doormiddel van een hangslot vergrendeld kan worden. | | |

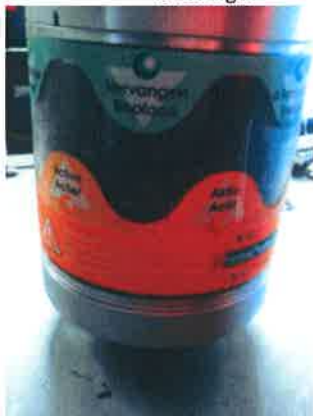
1. Het beluchttingsfilter dient vervangen te worden (zie linker foto onderstaand). Dit filter bevat silica-korrels die vocht uit de passerende lucht opnemen, en daardoor de olie beschermen tegen watervervuiling door condenserende lucht. Het filter is verzadigd.

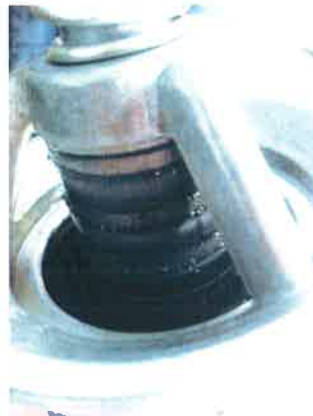
2. Het retourfilter vertoont vervuiling en op de magneet zijn metaaldeeltjes te zien. Deze dient vervangen te worden (zie rechter foto bovenstaand). Advies is om tegelijkertijd het persfilter te vervangen.
3. De olie lijkt lichtjes troebel te zijn, dit kan duiden op water verontreiniging. Zie de foto op volgende bladzijde. Advies is om de olie te bemonsteren en dit te laten analyseren, zodat een juiste vervolgkeuze kan worden gemaakt. Water in olie geeft op den duur probleem in componenten door interne roestvorming en verhoogde slijtage.

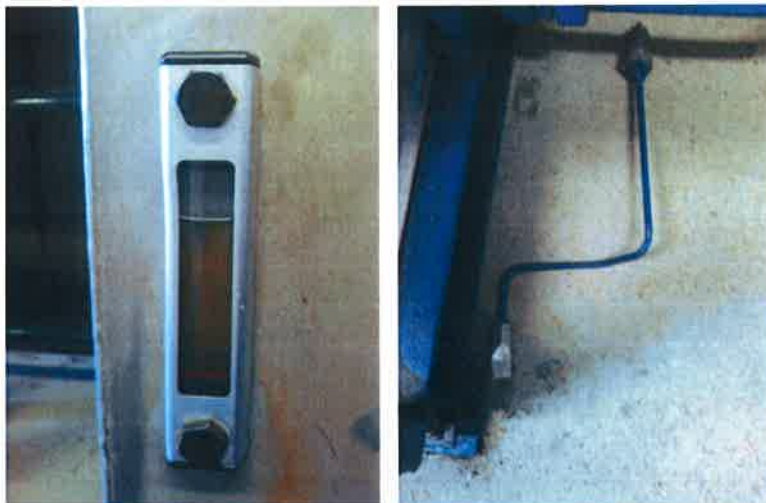
4. Een smalle leiding is losgenomen en afgedopt. Dit stukje leiding heeft ooit een functie gehad, er dient onderzocht te worden waarom deze er in het verleden tussenuit is gehaald. Het is een lekleding van het proportionele ventiel af.
5. De hogedruk pers-slang vanaf de pomp heeft een productiedatum van 2<sup>e</sup> kwartaal 1989. Deze dient vervangen te worden. Advies is om ook de lekslang vanaf de pomp te vervangen.
6. Alle leidingen die lopen vanaf de hydraulische unit naar de cilinder vertonen roestvorming. Om de levensduur van de installatie te verlengen is het noodzakelijk deze te vervangen. Ons advies is om dit in RVS uit te voeren. Het betreft een leiding met diameter 25mm en een met diameter 30mm.

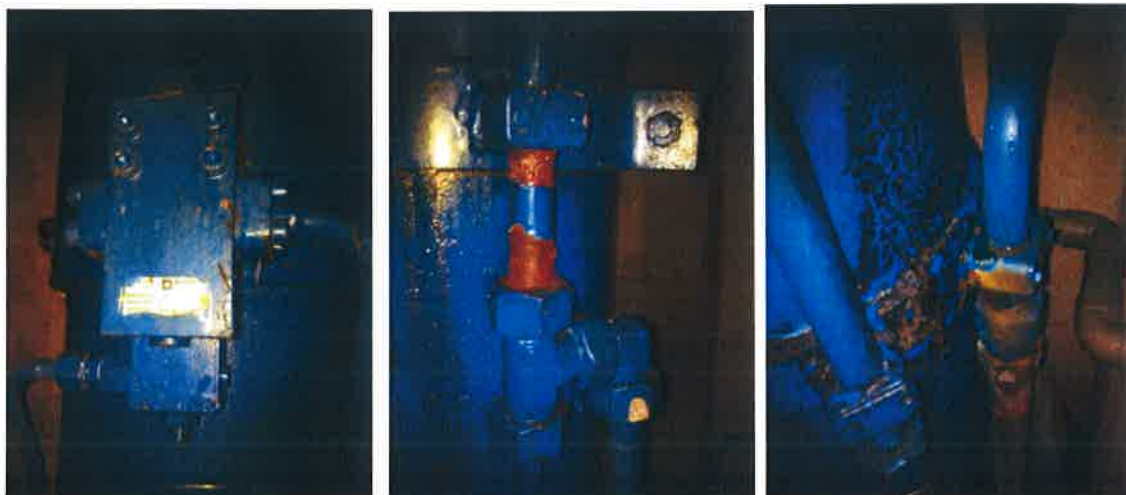
- De cilinder vertoont lichte lekkage over de stang afdichtingen (zweten), en er zijn lichte lekkages bij de bevestiging van de lasthoudventielen. Daarnaast vertonen ook de leidingen op de cilinder roest. Om deze punten goed op te kunnen lossen, dient de cilinder te worden gedemonteerd en in een werkplaats te worden overhaald inclusief opnieuw conserveren. Hiervoor moet de brug uit bedrijf. Het verdient ook aanbeveling om de slangen naar de cilinder te vervangen.
