## Technisch inspectierapport 2015

### Haagse Schouwbrug - Leiden

| Datum inspectie | : 05-05-2015 |
| Opdrachtgever | : Gem. Leiden |

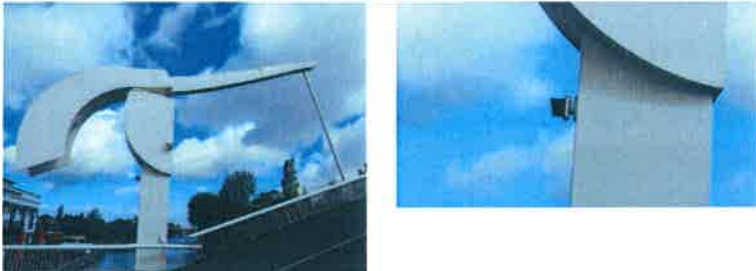
| 1106 | Buffer | | |

| <b>Gebrek:</b> | Afbrokkelen | <b>Conditie</b> | 6 |
| Opmerking: | Buffers zijn voor het grootste deel verteerd. | | |

| <b>Activiteit:</b> | vervangen | | |
| Opmerking: | Buffers moeten vervangen worden. | | |

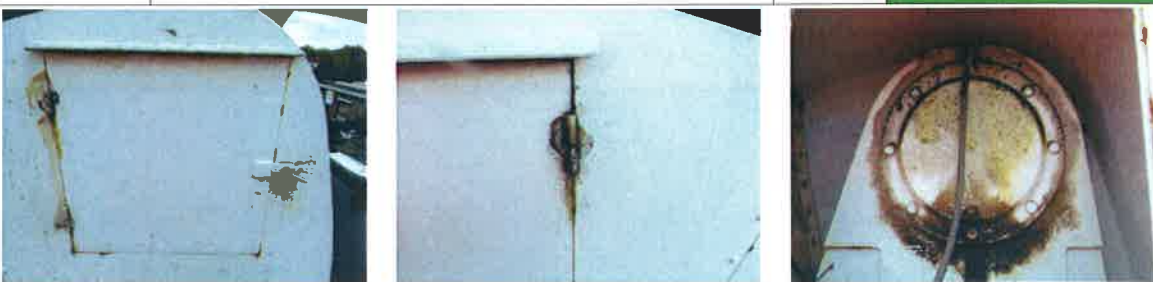
| 1164 | Draaipunt | | |

| <b>Gebrek:</b> | Corrosie, uniform | <b>Conditie</b> | 3 |
| Opmerking: | Bij de hoofddraaipunten van de balans treedt roest op bij de toegangsluiken. De lagerhuizen zelf zijn vrij vet. | | |

| <b>Activiteit:</b> | conserveren | | |
| Opmerking: | Luiken schilderen/bijwerken. Lagerhuizen schoonmaken. | | |

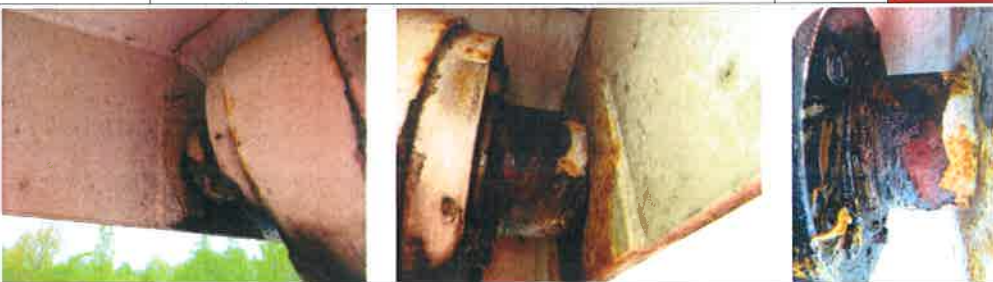
| <b>Gebrek:</b> | Corrosie, uniform | <b>Conditie</b> | 5 |
| Opmerking: | Roest bij draaipunten: hangstang/balans. | | |

| <b>Activiteit:</b> | conserveren | | |
| Opmerking: | Ontvetten/schilderen. | | |

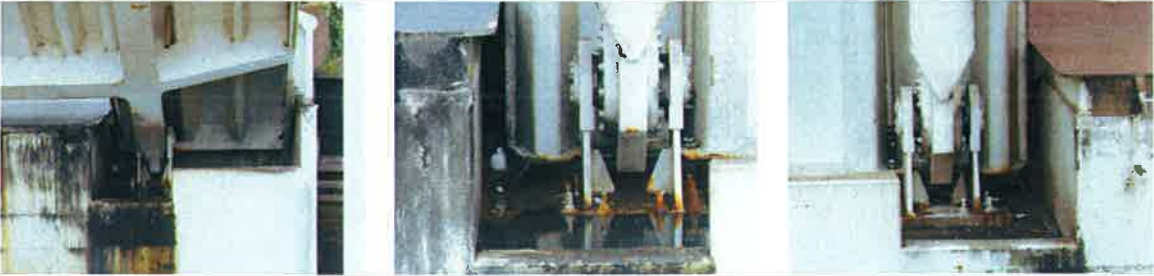
| <b>Gebrek:</b> | Corrosie, uniform | <b>Conditie</b> | <b>5</b> |
| <b>Opmerking:</b> | Er begint veel roest te ontstaan bij de ankers van de draaipunten van het val en de achterzijde van het val.<br>Bij het linker draaipunt staat veel water (wellicht verstopt)<br>Ook duiven spelen hier een grote rol wat betreft vervuiling. | | |

| <b>Activiteit:</b> | schilderwerk vervangend systeem | | |
| <b>Opmerking:</b> | Verstopping verhelpen. (kan alleen bij geopende brug, dus stremming?)<br>Conservering aanbrengen en schoonmaken. | | |

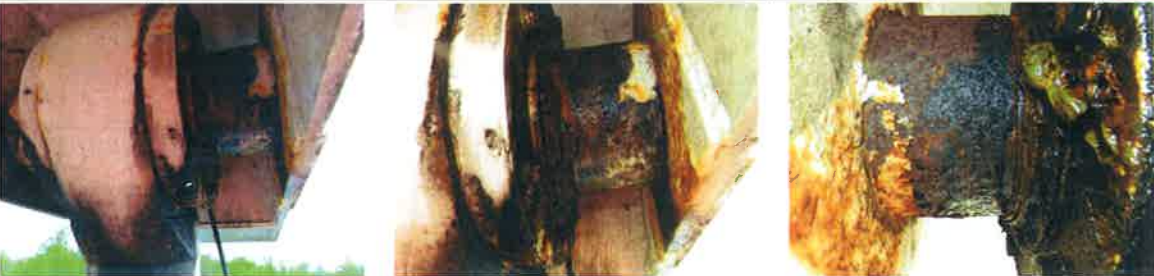
| <b>Gebrek:</b> | Vervuiling | <b>Conditie</b> | <b>4</b> |
| <b>Opmerking:</b> | Veel overtollig vet bij de draaipunten: hangstang/balans. | | |

| <b>Activiteit:</b> | reinigen | | |
| <b>Opmerking:</b> | Overtollig vet verwijderen tijdens smeerbeurt. | | |

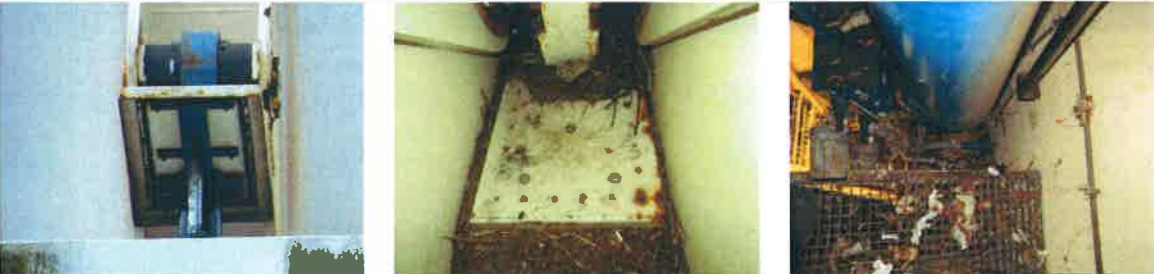
| <b>Gebrek:</b> | Vervuiling | <b>Conditie</b> | <b>4</b> |
| <b>Opmerking:</b> | Bij het openen van de brug gaan de afdichtingsluiken open bij de kop van de hefcilinder, daar zijn veel duivennesten.<br>Deze nesten vallen vervolgens naar binnen in de hameipoort en er tussen.<br>Met als gevolg dat de hameipoort ernstig vervuild. Hierdoor haalt de brug op den duur zijn eindstand niet meer en kan er schade ontstaan aan het luik. | | |

| <b>Activiteit:</b> | aanbrengen | | |
| <b>Opmerking:</b> | Een duifkerend systeem aanbrengen en de hameipoorten reinigen. | | |

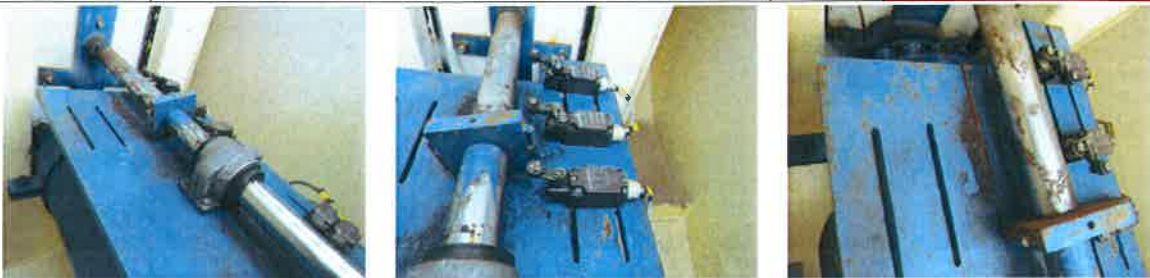
| 1363 | Meetsysteem | | |

| <b>Gebrek:</b> | Bevestiging, onjuist | <b>Conditie</b> | 6 |
| <b>Opmerking:</b> | Signaleringsas is zeer waarschijnlijk verdraaid.<br>Loopt aan tegen montageplaat.<br>Kan blijven steken. | | |

| <b>Activiteit:</b> | herstellen / repareren | | |
| <b>Opmerking:</b> | Signaleringsas terugstellen i.s.m. Langezaal en Inneger i.v.m. mogelijk optredende storingen. | | |

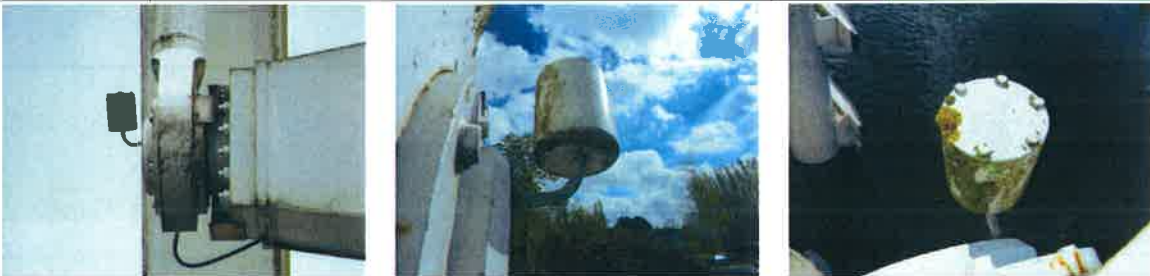
| 1497 | Smeersysteem | | |

| <b>Gebrek:</b> | Smering, onvoldoende | <b>Conditie</b> | 3 |
| <b>Opmerking:</b> | Het is onduidelijk of de smeerpotten bij de lagers "Hangstang/val" nog functioneren of bijgevuld worden, omdat er geen uitkomend vet geconstateerd wordt bij het lager. | | |

| <b>Activiteit:</b> | Functionele inspectie | | |
| <b>Opmerking:</b> | Bij onderhoudspersoneel navraag doen/ laten checken. | | |

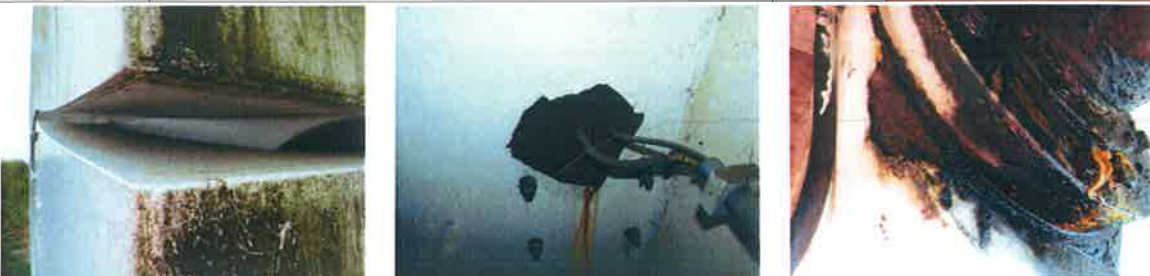
| 2073 | Beschermlaag | | |

| <b>Gebrek:</b> | Corrosie, uniform | <b>Conditie</b> | 4 |
| <b>Opmerking:</b> | De conservering van de gehele brug laat te wensen over.<br>Er is op grote oppervlakken veel groene aanslag en op verschillende plaatsen roest, zowel in- als uitwendig. | | |

| <b>Activiteit:</b> | schilderwerk bijwerkbeurt | | |
| <b>Opmerking:</b> | Brug schoonmaken en schilderwerk opknappen. | | |

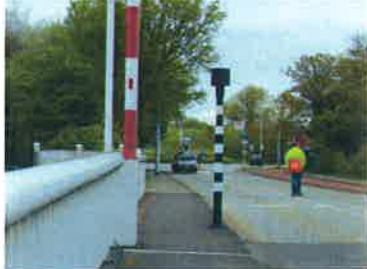
| 1032 | Afsluitboominstallatie, Algemeen | | |

| <b>Gebrek:</b> | Functie, afwezig | Conditie | 6 |
| <b>Opmerking:</b> | Er is geen akoestisch signaal tijdens het draaien van de brug bij de slagbornen. | | |

| <b>Activiteit:</b> | aanbrengen | | |
| <b>Opmerking:</b> | Akoestisch signaal aanbrengen. | | |

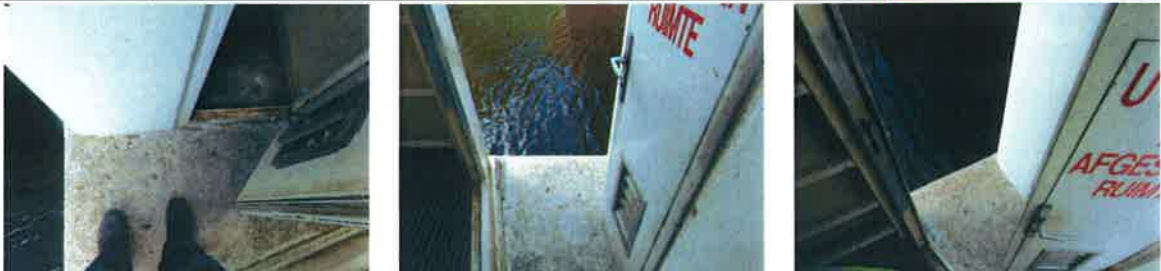
| <b>Gebrek:</b> | Wet & regelgeving, voldoet niet | Conditie | 4 |
| <b>Opmerking:</b> | Zeer gevaarlijke situatie!<br>Om de kelder of de hameipoort te betreden moet men dicht bij de rand gaan staan.<br>Met name in de winter kan leiden dit tot uitglijden en in het water vallen.<br>Deze situatie doet zich voor aan beide zijden van de brugkelder. | | |

| <b>Activiteit:</b> | aanbrengen | | |
| <b>Opmerking:</b> | Leuningwerk aanbrengen op de betonvloer. | | |

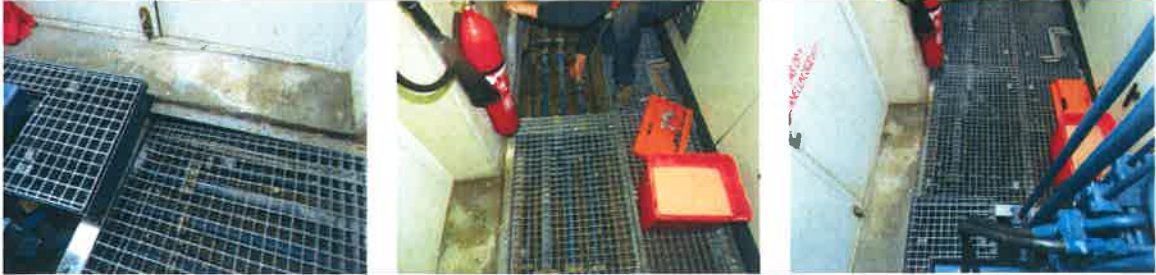
| 1605 | Vloer | | |

| <b>Gebrek:</b> | Bevestiging, ontbreekt | <b>Conditie</b> | 3 |
| <b>Opmerking:</b> | Kikkers van de roostervloer waren losgehaald. Valgevaar! | | |

| <b>Activiteit:</b> | herstellen / repareren | | |
| <b>Opmerking:</b> | Object Survey heeft dit hersteld tijdens de inspectie. | | |

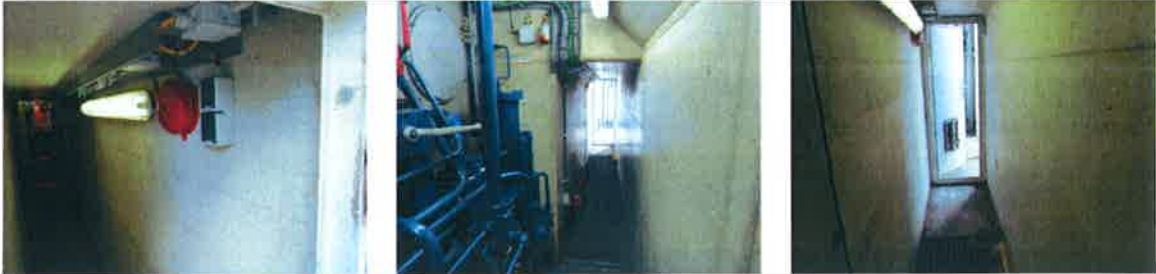
| 1667 | Basculekelder, Algemeen | | |

| <b>Gebrek:</b> | Wet & regelgeving, voldoet niet | <b>Conditie</b> | 4 |
| <b>Opmerking:</b> | Er is geen werkschakelaar aanwezig bij de ingangen van de kelder en hameipooten. Deze werkschakelaars moeten met een hangslot vergrendeld kunnen worden. | | |

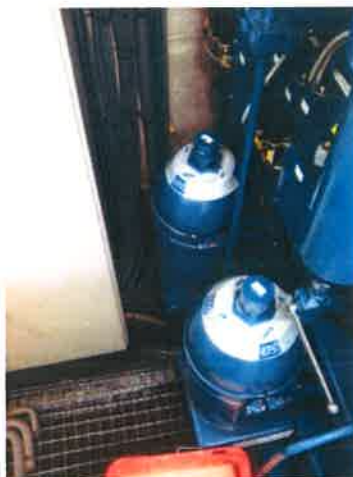
1. De hydraulische pompunit verkeerd algeheel in nette staat. Er zijn een aantal lekkages/zweten waargenomen op diverse flensverbindingen, aan de gekoppelde hydraulische motoren, aan filters en op de aftapkraan. Deze lekkages dienen te worden gestopt, maar zijn op dit moment nog geen risico voor de functionele en veilige werking van de brug.
2. Beide stikstof accumulatoren op de hydraulische pompunit hebben een voorvuldruk van 9 bar. Op het schema is een druk van 16 bar aangegeven. Het advies is om aan de hand van het schema te inventariseren of dit mogelijk gevolgen heeft, om vervolgens eventueel de accumulatoren weer op 16 bar stikstofdruk te brengen. Hiervoor is een vulset en hogedruk stikstof-fles benodigd.

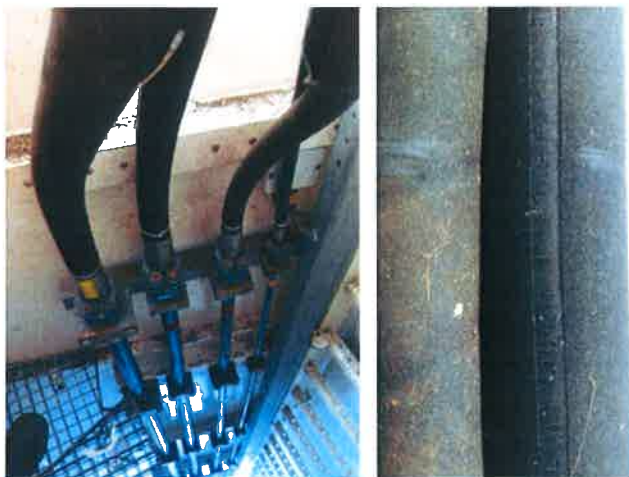
3. De hydraulische slangen op de pompunit en naar de cilinders zijn nog de originele slangen vanaf de nieuwbouw (+/- 1996?). De uitwendige staat is goed. Er is geen tot weinig roestvorming, het rubber is niet beschadigd of verouderd. Er is geen directe aanleiding om de slangen te moeten vervangen.

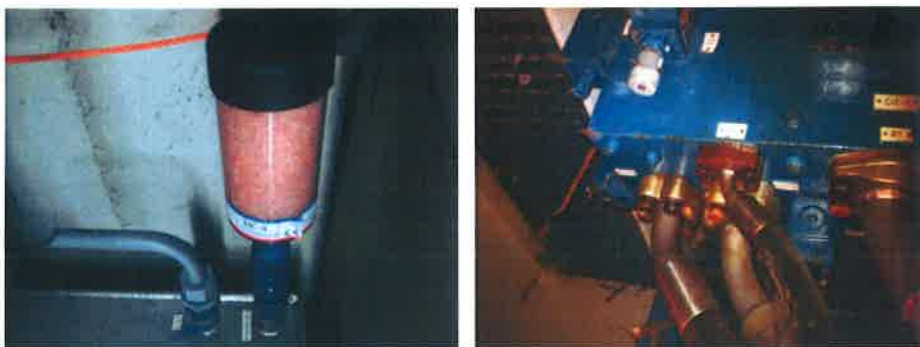
4. Het beluchttingsfilter dient vervangen te worden (zie linker foto onderstaand). Dit filter bevat silica-korrels die vocht uit de passerende lucht opnemen, en daardoor de olie beschermen tegen watervervuiling door condenserende lucht. Het filter is verzadigd.
