**Rapport G.2014.0346.00.R002**

Rijksgebouwendienst - Lange Kleiweg 34, Rijswijk

Gevelonderzoek

| <b>Plaats en datum:</b> | Arnhem, 17 november 2014 | |

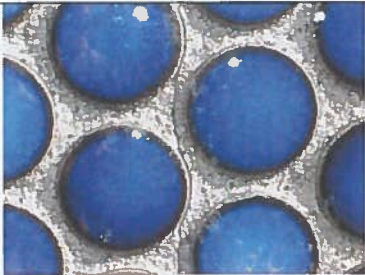
1. Het voegwerk vertoont op veel plaatsen scheuren.
2. Op veel plaatsen is een witte uitbloei aanwezig op het tegelwerk, afkomstig uit de scheuren.
3. Op diverse plaatsen laat het tegelwerk los van zowel de lijmlaag als van de XPS-isolatie. Op enkele plaatsen hangt het tegelwerk nog aan de diagonale kitvoegen of is de tegelwerklaag inclusief voegwerk als één vlak onthecht van de XPS-isolatie.
4. Op enkele plaatsen zijn tegeltjes weg, vooral ter plaatse van de kitvoegen. Een deel van de tegeltjes ligt op het lager gelegen dak.
5. Op enkele plaatsen is te zien dat er reparaties zijn uitgevoerd.
6. Rondom enkele ronde kozijnen is het rubber afdichtingsprofiel vervangen door een kitvoeg.

| 1. Scheuren in voegwerk | 2. Witte uitbloei | 3. Plaatselijk van de XPS-isolatie onthechte tegelvlakken |

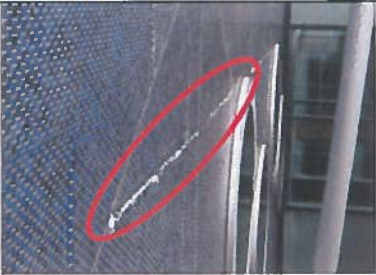
De uitbloeiing ter plaatse van de scheuren wordt veroorzaakt doordat tijdens de bouw het bindingsproces in de mortel van de stuclaag niet volledig is geweest. Hierdoor zijn er in de stuclaag oplosbare stoffen achter gebleven. Door de later ontstane scheuren komt water beschikbaar waarin deze stoffen oplossen. Als de gevel na een natte periode opdroogt door verhitting door de zon, zal door de scheuren vocht naar buiten worden afgevoerd. Eenmaal aan het oppervlak verdampt het water en slaan opgeloste stoffen neer. Uit het feit dat deze uitbloei met name ter plaatse van scheuren plaatsvindt, kan worden afgeleid dat voegmortel tussen de tegels (indien intact) zo dicht is dat hier nauwelijks watertransport door plaatsvindt. Dit wordt bevestigd met het wateropname-onderzoek.

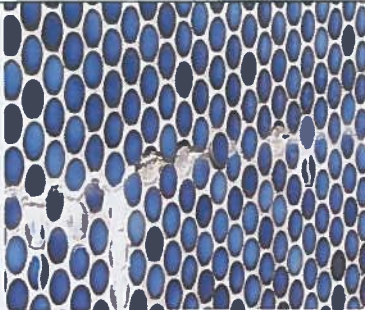
| 4. Afgefallen tegeltjes | 5. Uitgevoerde reparatie | 6. Geen rubber dichtingsprofiel, maar een kitvoeg |

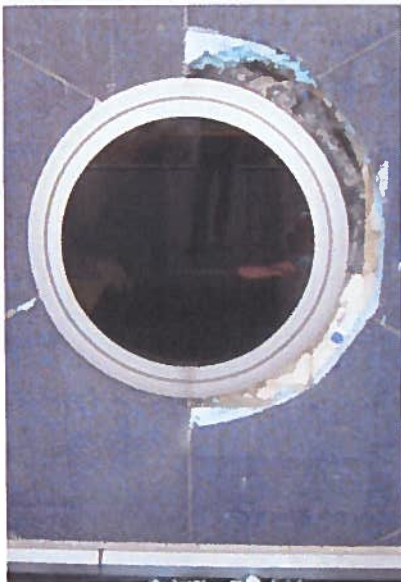
Er is rondom één kozijn (zie foto) een deel van de gevelafwerking verwijderd tot op het betonnen binnenspouwblad. Er is een kozijn gekozen dat bereikbaar is vanaf het lager gelegen dak. Bij dit kozijn is deels nog een rubberprofiel tussen het kozijn en de gevelafwerking aangetroffen, deels is dit ook een kitvoeg. Dit zou conform de verstrekte mondelinge informatie van de gebouwbeheerder moeten duiden op een eerder verholpen lekkage, zodat hier ook de dagkanten aan de binnenzijde kunnen worden verwijderd ten behoeve van een inspectie vanaf de binnenzijde.

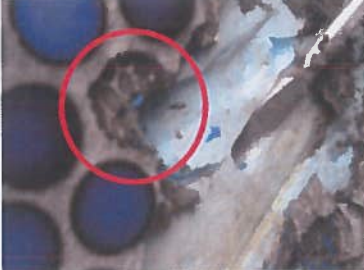
- Het verwijderen van een enkel tegeltje gaat erg makkelijk. De erachter gelegen lijmlaag en pleistermortel zijn zeer vochtig.
- Het verwijderen van een groter deel met tegels gaat ook erg makkelijk. De pleistermortel is volledig onthecht van de XPS-isolatie. Hierbij valt op dat de stuc laag met het blauwe wapeningsnet makkelijk te verwijderen/breken is. Het wapeningsnet heeft niet (meer) de te verwachten functie van 'krimpwapening'.

| <p>a. Vochtige lijmlaag/pleistermortel achter tegel</p> | <p>b. Makkelijke verwijdering van grotere delen en dus minimale hechting pleistermortel aan XPS</p> | <p>c. Plaatselijk mechanische verankering</p> |

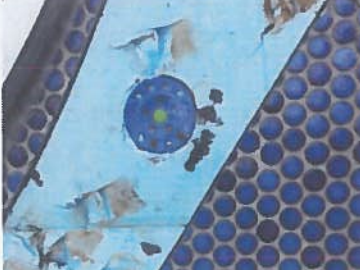
- Bij verder verwijderen van de gevelafwerking is zichtbaar dat er mechanische verankering is aangebracht ten behoeve van de bevestiging van de XPS-isolatieplaten.

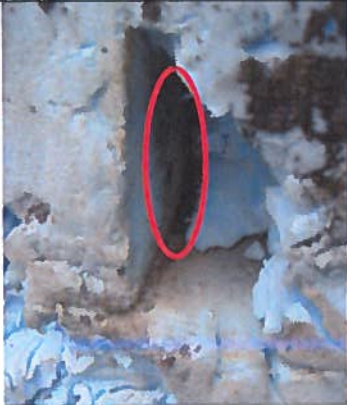
- Aangekomen bij een nieuw blok XPS-isolatie is zichtbaar dat er een naad tussen beide blokken zit van circa 5 mm.
- Bij het verder verwijderen van de isolatie komt er met het duwen op de isolatie vocht uit de XPS-isolatieplaten.

| d. Naad van circa 5 mm tussen isolatieblokken | e en f. Vochtige isolatie | g. Natte en verzepte hechtlaag XPS op beton verpulvert bij aanraking |

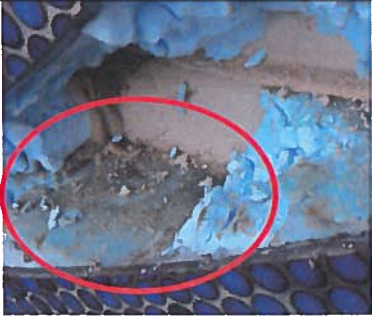
- Er is duidelijk zichtbaar dat er vocht in de naden tussen de XPS-platen zit. Zowel in horizontale naden als in verticale naden.
- De hechtlaag/verlijming tussen beton en XPS-isolatie is zeer vochtig en verzeept. De laag verpulvert bij aanraking.

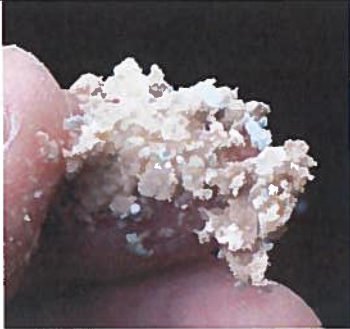
- De verzepte lijmlaag tussen XPS en beton. Deze is kennelijk niet bestand tegen een permanente belasting door vocht.
- Het wapeningnet dat onvoldoende in staat is de optredende spanningen op te nemen.

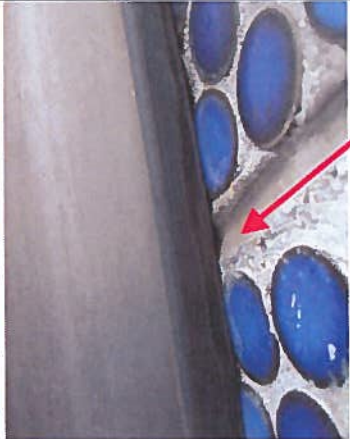
1. Bij het verwijderen van één van de rubbers is vocht zichtbaar op de lippen van het rubber. Tevens wordt er op enkele plekken vastgesteld dat het rubber te kort is, zodat inwatering mogelijk is. Afstromend water wordt niet volledig gekeerd en kan achter/in de aluminium sierlijst terecht komen.

| Inwatering via kitnaden | Vocht aan de binnenzijde van het rubberprofiel | Te kort profiel waardoor uiteinden niet aansluiten |

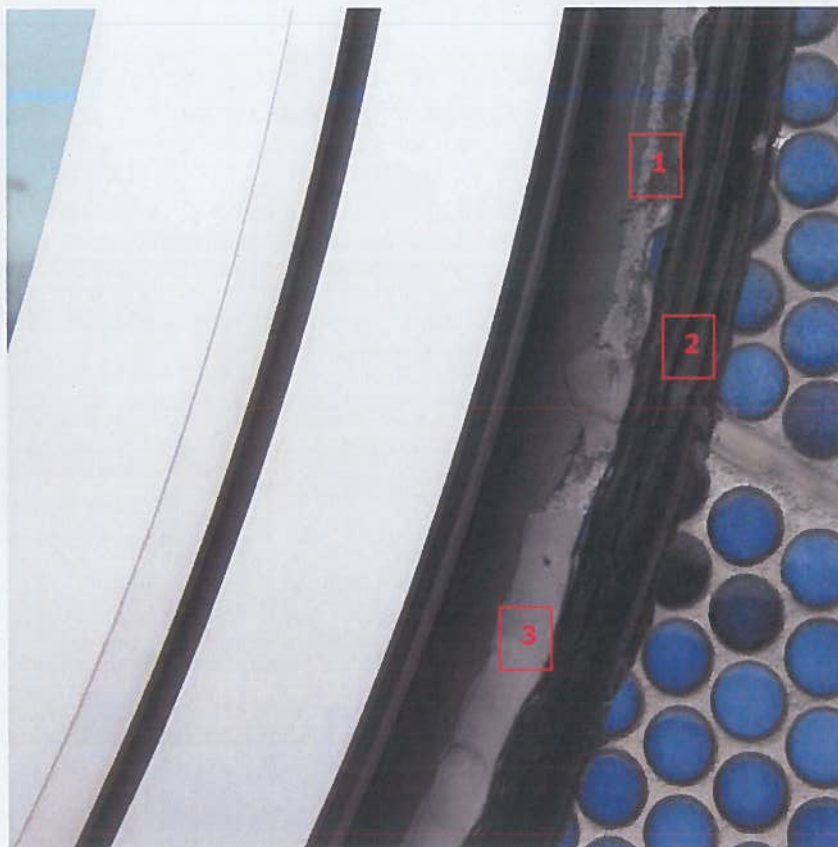
2. Ter plaatse van dit kozijn is de standaard rubberdichting vervangen door een kitdichting (2 zwart, zie onderstaande foto). Tussen het kozijn en het tegelvlak is een kitdichting toegepast (1 donkergrijs, zie onderstaande foto). Naderhand is er een kit aangebracht (3 lichtgrijs, zie onderstaande foto) over de bestaande kitdichting en de voegmortel/pleistermortel. Het is niet bekend waarom de lichtgrijze kit is aangebracht. De lichtgrijze kit is deels verwijderd tijdens de inspectie. Achter de donkergrijze kit wordt compriband aangetroffen.

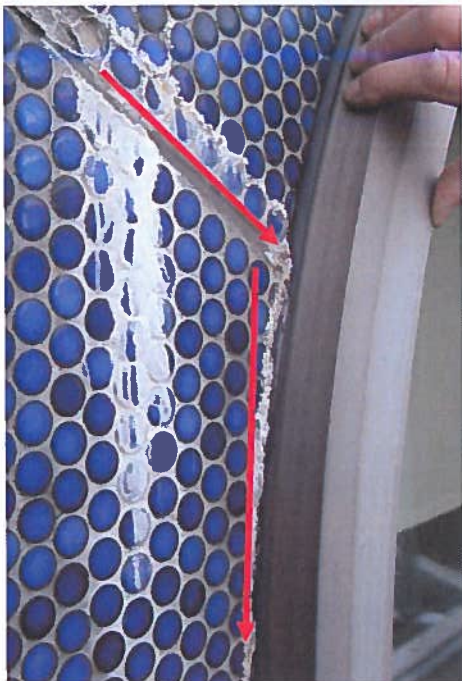
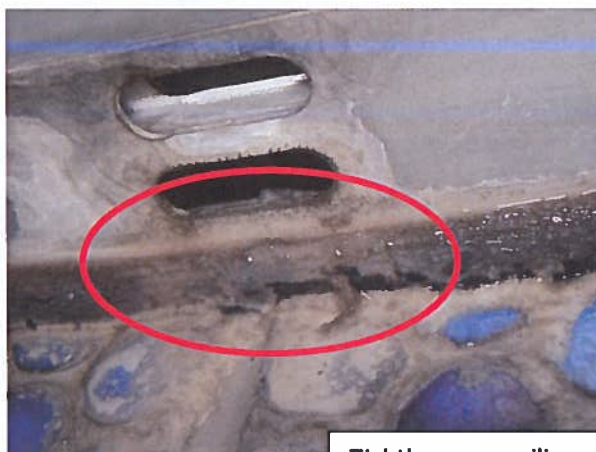
3. Bij diverse kozijnen is er sprake van aangehechte vervuiling rondom de ontwateringgaten (zie onderstaande foto rechts). Deze vervuiling bestaat vermoedelijk uit kalk of andere minerale afzettingen die afkomstig zijn van het voegwerk en/of de hechtlagen. Bekend is dat water dat langs voegwerk stroomt bestanddelen uit deze voegen oplost en meevoert. Dit gebeurt vooral als het voegwerk nog vers is, maar stopt nooit helemaal. Dit water komt achter de rubber dichtingen tegen het basis kozijnprofiel en loopt naar het laagste punt waarna het bij de ontwateringsgaten afdruipt (zie onderstaande foto links).

Zichtbare vervuiling

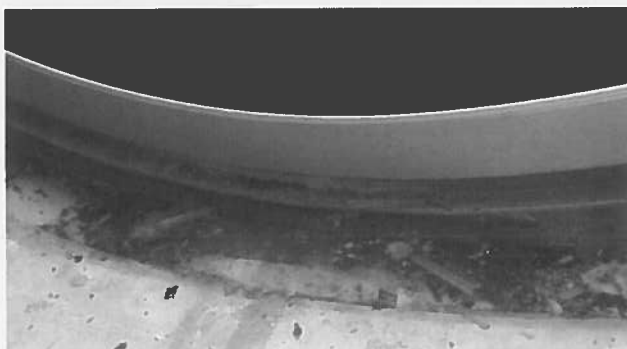
Ter plaatse van één kozijn (het kozijn waarbij aan de buitenzijde de gevelafwerking is verwijderd), is aan de binnenzijde de aluminium bekleding ter plaatse van de dagkanten verwijderd. Dit geeft zicht op het betonnen binnenspouwblad en op de aansluiting van de binnenzijde van het kozijn op het betonnen binnenspouwblad.

In het zetwerk is water aangebracht om vast te stellen of er op deze locatie sprake is van een ondeugdelijke waterdichting. Het water zakt niet weg. Er is geen sprake van een ondeugdelijke dichting op deze positie. Ter plaatse van de dagkanten zijn geen sporen van vocht vastgesteld.
