# Meerjarenonderhoudsplan

415122 • Gymzaal Windroos Bolwerk

Bolwerk 46 a

Hellevoetsluis

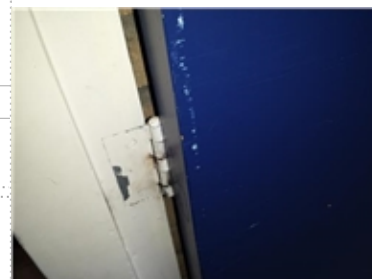
**4632 Binnenschilderwerk deur hout dekkend (dubbelzijdig st)**

B11SM01 Beschadiging

| Ernst | Intensiteit | Omvang | Conditie | Aspect/prioriteit |
|---|---|---|---|---|
| Serius | 3 | 3 | 3 | Beleving & Esthetica - matig effect |

Zie ingeplande activiteit in 2021 vervolgsysteem  
 binnenschilderwerk deur hout dekkend (dubbelzijdig  
 st)

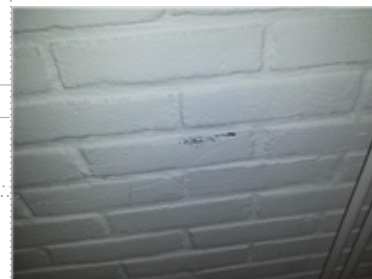
**4622 Binnenschilderwerk wanden metselwerk (m2)**

B11SM01 Beschadiging

| Ernst | Intensiteit | Omvang | Conditie | Aspect/prioriteit |
|---|---|---|---|---|
| Serius | 3 | 2 | 2 | Beleving & Esthetica - matig effect |

Zie ingeplande activiteit in 2021 vervolgsysteem  
 binnenschilderwerk wanden metselwerk (m2)

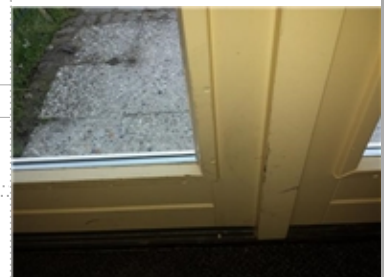
**4632 Binnenschilderwerk buitenkozijn & raam hout dekkend (m1)**

B11SM01 Beschadiging

| Ernst | Intensiteit | Omvang | Conditie | Aspect/prioriteit |
|---|---|---|---|---|
| Serius | 3 | 2 | 2 | Beleving & Esthetica - matig effect |

Zie ingeplande activiteit in 2021 vervolgsysteem  
binnenschilderwerk buitenkozijn & raam hout  
dekkend (m1)

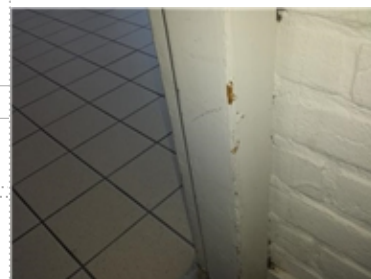
**4632 Binnenschilderwerk kozijn & raam hout dekkend (m1)**

B11SM01 Beschadiging

| Ernst | Intensiteit | Omvang | Conditie | Aspect/prioriteit |
|---|---|---|---|---|
| Serius | 3 | 2 | 2 | Beleving & Esthetica - matig effect |

Zie ingeplande activiteit in 2021 vervolgsysteem  
binnenschilderwerk kozijn & raam hout dekkend  
(m1)

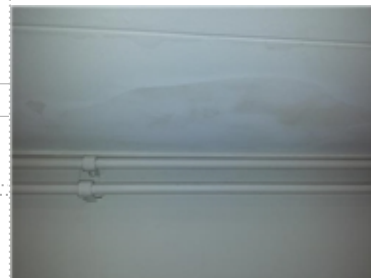
**4645 Binnenschilderwerk plafondafwerking gipsplaat (m2)**

B11SB01 Dekking onvoldoende

| Ernst | Intensiteit | Omvang | Conditie | Aspect/prioriteit |
|---|---|---|---|---|
| Serius | 3 | 2 | 2 | Beleving & Esthetica - matig effect |

Zie ingeplande activiteit in 2021 vervolgsysteem  
binnenschilderwerk plafondafwerking gipsplaat (m2)

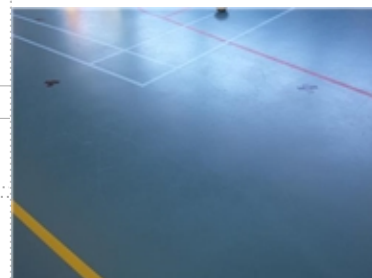
**4322 Vloerafwerking sportvloer incl. belijning**

B9SM07 Slijtage

| Ernst | Intensiteit | Omvang | Conditie | Aspect/prioriteit |
|---|---|---|---|---|
| Serius | 1 | 3 | 1 | Beleving & Esthetica - matig effect |

Zie ingeplande activiteit in 2022 vervangen vloerafwerking sportvloer incl. belijning

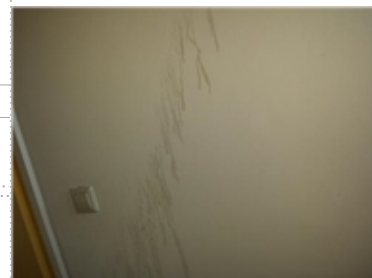
**4622 Binnenschilderwerk wandafwerking beton dekkend (m2)**

B11GA03 Vervuiling

| Ernst | Intensiteit | Omvang | Conditie | Aspect/prioriteit |
|---|---|---|---|---|
| Gering | 3 | 2 | 1 | Beleving & Esthetica - matig effect |

Zie ingeplande activiteit in 2021 vervolgsysteem binnenschilderwerk wandafwerking beton dekkend (m2)

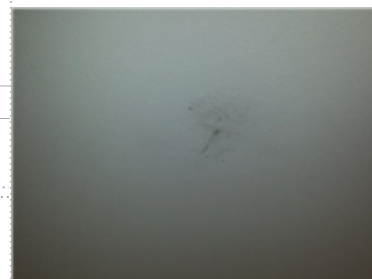
**4645 Binnenschilderwerk plafond beton (m2)**

B11SM01 Beschadiging

| Ernst | Intensiteit | Omvang | Conditie | Aspect/prioriteit |
|---|---|---|---|---|
| Serius | 3 | 1 | 1 | Beleving & Esthetica - matig effect |

Zie ingeplande activiteit in 2021 vervolgsysteem binnenschilderwerk plafond beton (m2)
