Sportfondsen-Hellevoetsluis B.V.  
Sport- en recreatiecentrum “De Eendraght”

**Risicoanalyse**  
Drink- en zwembadwater  
*Legionella*-preventie

Amsterdam, 18 april 2011  
SFN Bouw & Techniek  
Ir. M.R. Uiterwijk  
oo-f: Legionella/Hellevoetsluis/Eendraght

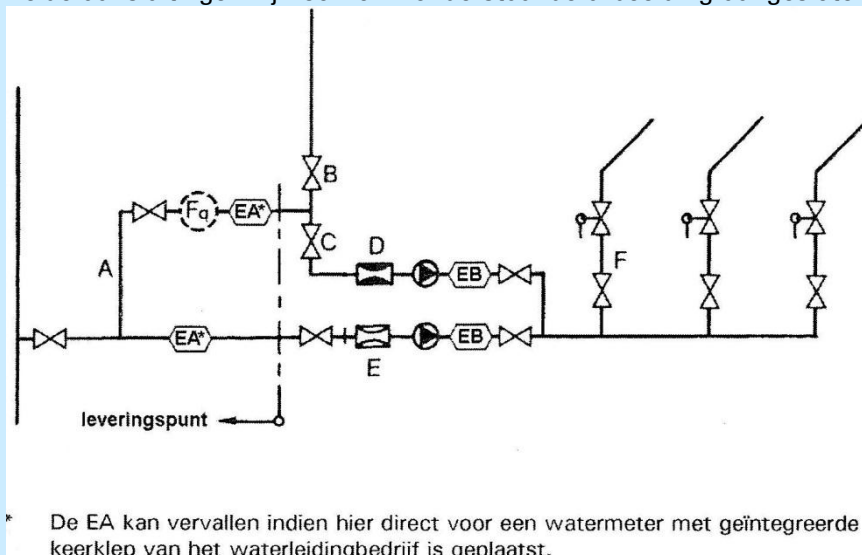
- Vóór de watermeter is een automatische sprinklerinstallatie aangebracht ten behoeve van brandwerende voorzieningen in het gebouw; de aansluiting is voorzien van een EA-beveiliging.
- Ná de watermeter is een aansluiting aanwezig, voorzien van een jockeypomp, die de sprinklerinstallatie op druk moet houden; ook deze aansluiting is middels een EA-beveiliging aangesloten.
- Beide aansluitingen zijn conform onderstaande afbeelding aangesloten:
