# Legionellapreventie in leidingwater

*Beheersplan, logboek en risicoanalyse*

**Object:** Gymzaal Branding

**Projectnummer:** C00653

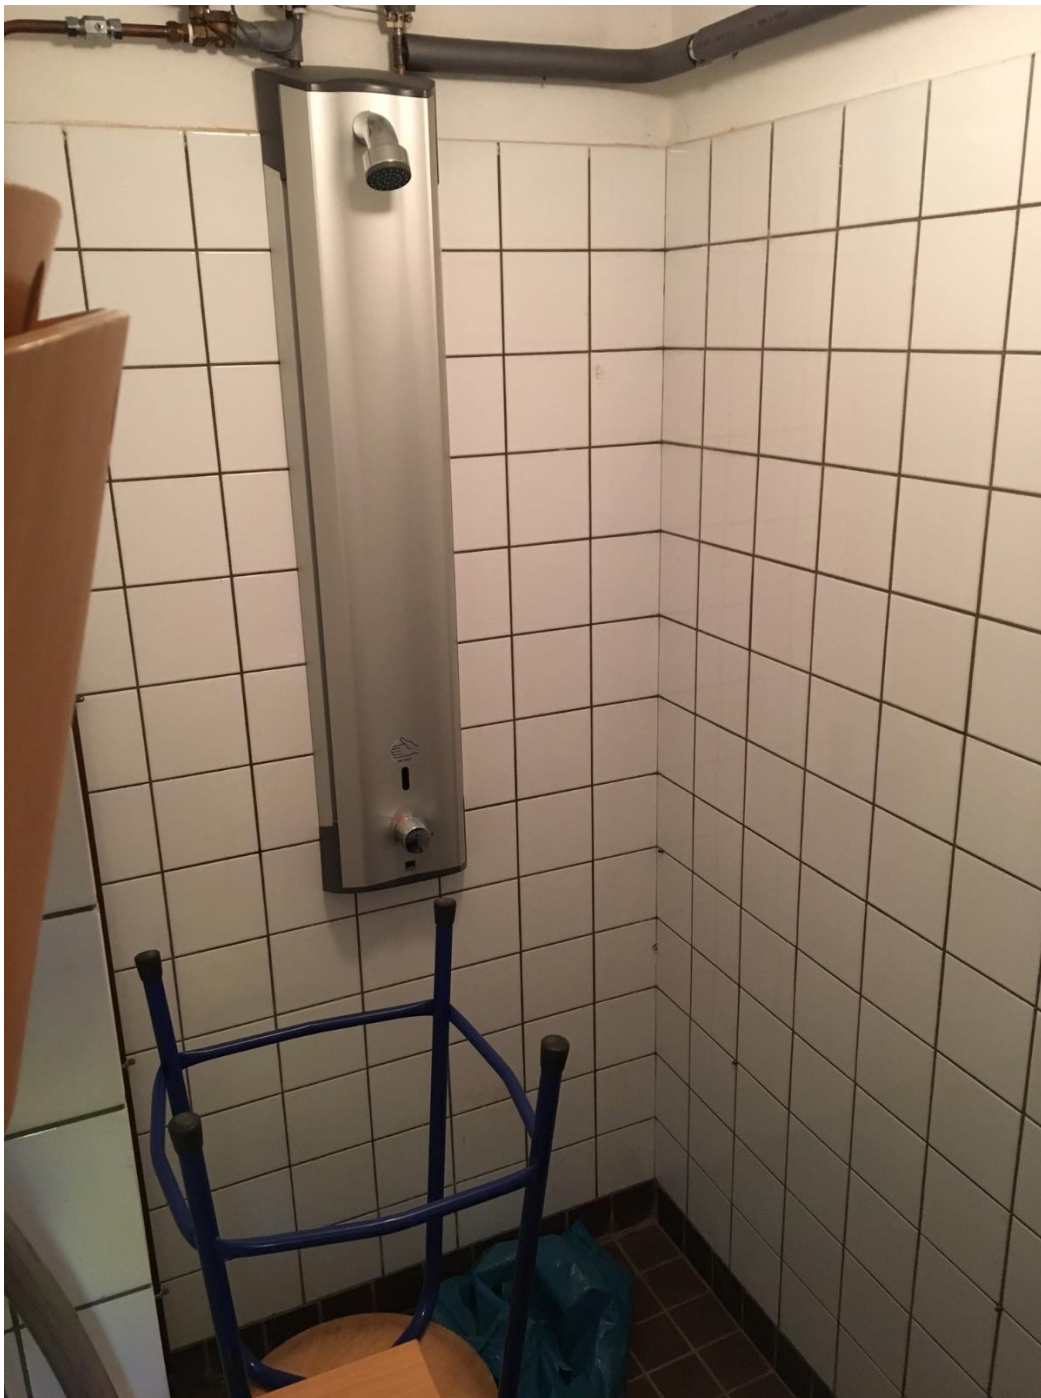
**Foto 1: Niet gebruikte douche.**

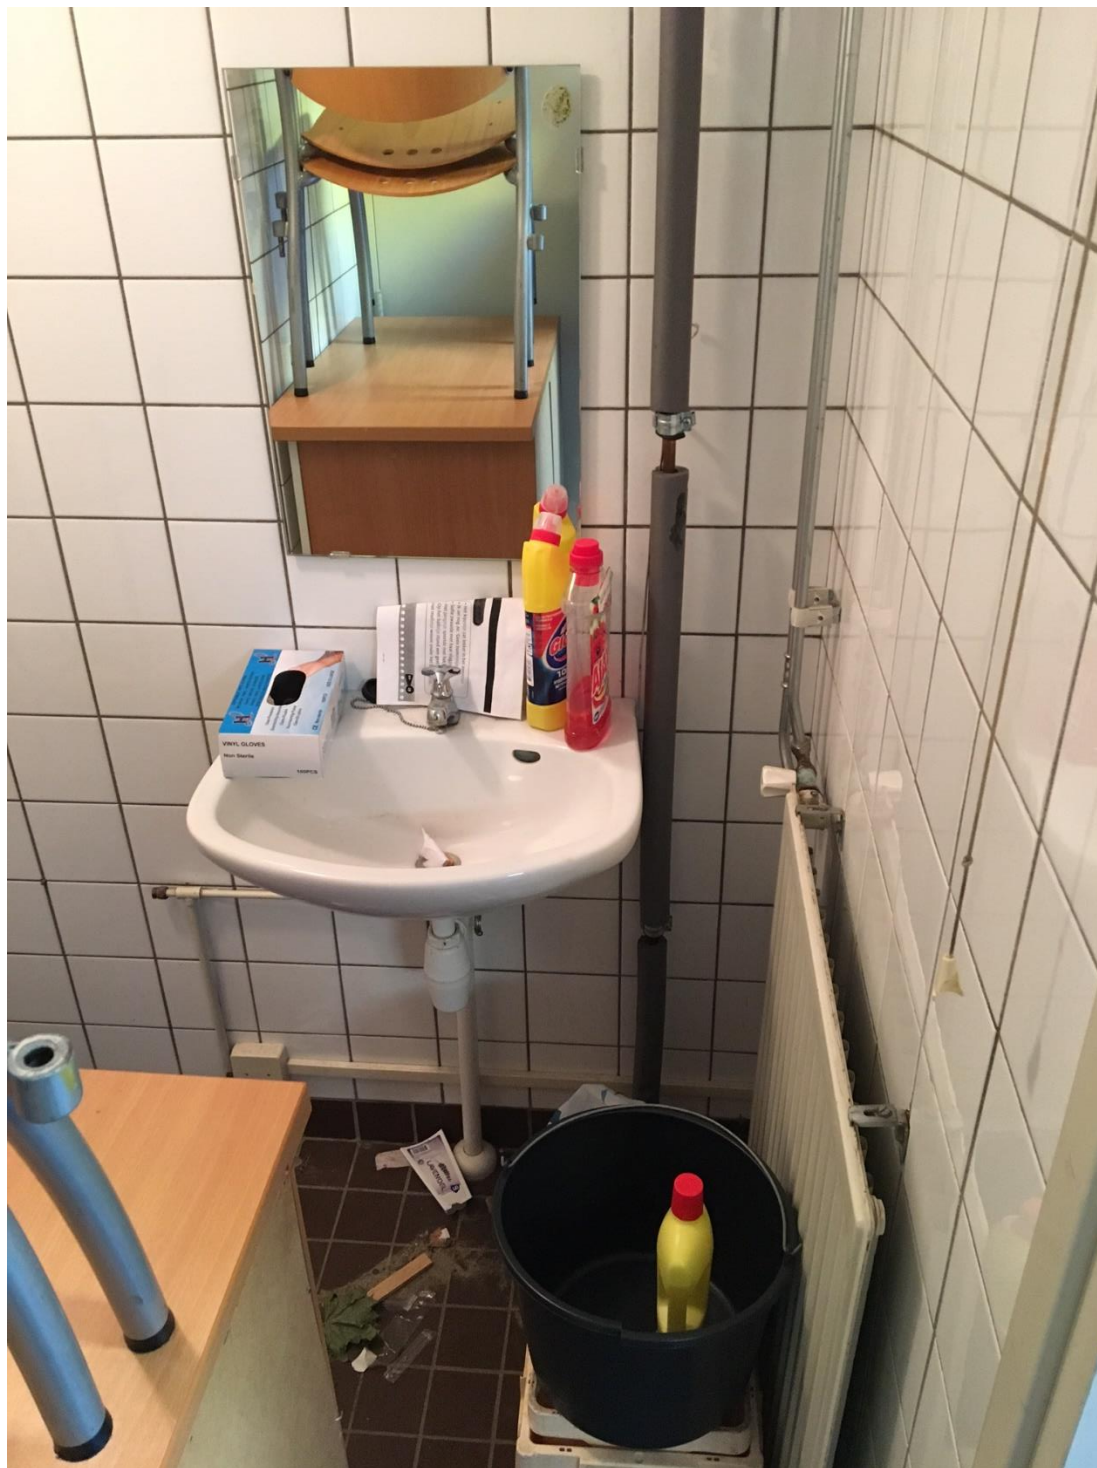
Foto 2: Niet gebruikte wastafel met dode leiding
