# Legionellapreventie in leidingwater

*Beheersplan, logboek en risicoanalyse*

**Object:** Gymzaal Woelhoek te Hellevoetsluis

**Projectnummer:** C00653-003

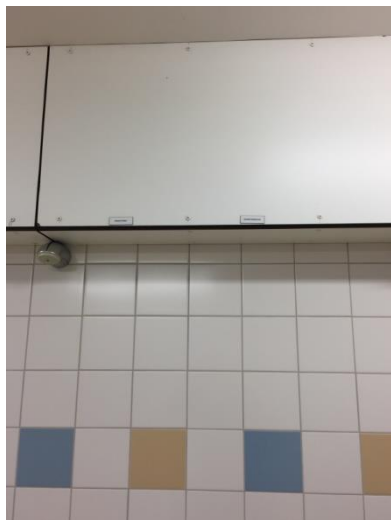
**Foto 2: Leidingschacht/koker jongenskleedruimte**

| Warmwaterleidingnet | | | | | | | |
|---|---|---|---|---|---|---|---|
| 6 | 4 t/m 8 | 0 | Jongenskleedkamer | DC | Temperatuur van het water staat te hoog afgesteld, deze dient maximaal 38°C te zijn. Mengklep niet kunnen inspecteren, achter bouwkundige koof. | | |

Mengklep is weggewerkt niet bereikbaar, inspectie en/of inregelen is niet mogelijk. Tempertuur van de mengwater was ten tijde van inspectie 41°C, deze dient maximaal 38°C te zijn.

| Warmwaterleidingnet | | | | | | | |
|---|---|---|---|---|---|---|---|
| 7 | 4 t/m 8 | 0 | Jongenskleedkamer | DC | De mengklep dient te zijn voorzien van EA keerkleppen, door de bouwkundige koof is dit niet te inspecteren. Deze dienen in zowel de koud als de warmwaterleiding te zijn gemonteerd en dienen jaarlijks gecontroleerd te worden. | | |

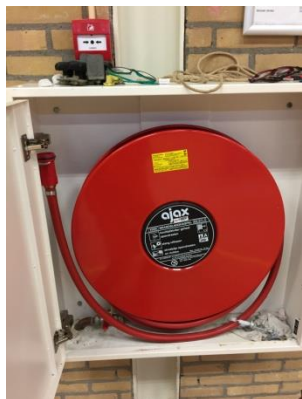
**Foto 3: Brandslanghaspel gymzaal**

| Tappunten | | | | | | | |
|---|---|---|---|---|---|---|---|
| 10 | 16 | 0 | Gymzaal | BSH | Sticker “geen drinkwater” ontbreekt | | |

Sticker “geen drinkwater” ontbreekt

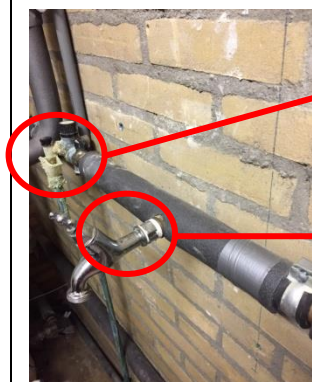
**Foto 4: Vulkraan/ inlaatcombinatie CV-ruimte**

| Warmtapwaterbereiding | | | | | | | |
|---|---|---|---|---|---|---|---|
| 4 | 19 | 0 | CV ruimte | WTB | Inlaatcombinatie is sterk verkalkt, deze dient<br>gereinigd te worden en gecontroleerd te<br>worden op een correcte werking. | | |

Sterk verkalkte inlaatcombinatie,  
controleren op correcte werking

Keerklap dient een EA keerklap te  
zijn

| Tappunten | | | | | | | |
|---|---|---|---|---|---|---|---|
| 11 | 18 | 0 | CV-ruimte | CV | Vulkraan dient een beluchterkraan te zijn en er dient een controleerbare keerklep in te zitten, zo dicht mogelijk bij de stromende leiding | | |

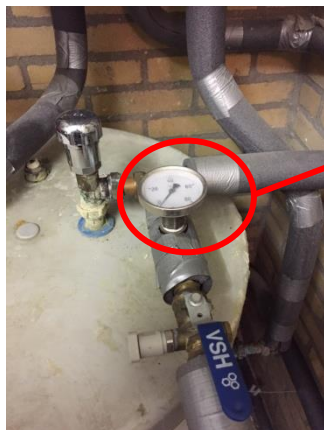
**Foto 5: Circulatieleiding temperatuur**

| Warmwaterleidingnet | | | | | | | |
|---|---|---|---|---|---|---|---|
| 9 | 20 | 0 | CV ruimte | CIRC | Thermometer is defect, deze dient vervangen te worden. Tevens is de retourtemperatuur lager dan 60°C deze dient aangepast te worden. | | |

| Gegevens warmtapwaterbereiding (1) | | Toestel 1 | |
|---|---|---|---|
| Retourtemperatuur | 55°C | Ring is niet ingeregeld waardoor de retour temperatuur te laag retour komt. | Retourtemperatuur dient tenminste 60 °C te bedragen.<br><br>Thermometer is defect |

Temperatuurmeter is defect
