# Legionellapreventie in leidingwater

*Beheersplan, logboek en risicoanalyse*

**Object:** Gymzaal Den Bonsen Hoek

**Projectnummer:** C00653-007

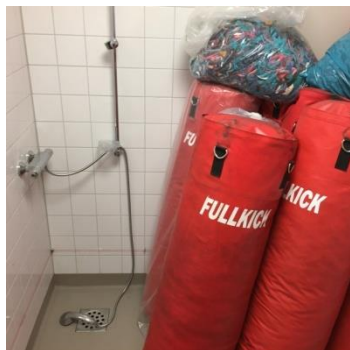
**Foto 1: Miva-toilet**

| Tappunten | | | | | | |
|---|---|---|---|---|---|---|
| 3 | 0 | Miva-toilet | WB | Ruimte wordt deels als opslag gebruikt het is niet aannemelijk dat deze ruimte geregeld gebruikt wordt | | |
| 5 | 0 | Miva-toilet | DC | Ruimte wordt deels als opslag gebruikt het is niet aannemelijk dat deze ruimte geregeld gebruikt wordt | | |

De MIVA toilet wordt gebruikt als opslag, het is niet aannemelijk dat de douche geregeld gebruikt wordt. Of wekelijks spoelen of geheel afdoppen 5X Ø van de stromende leiding.

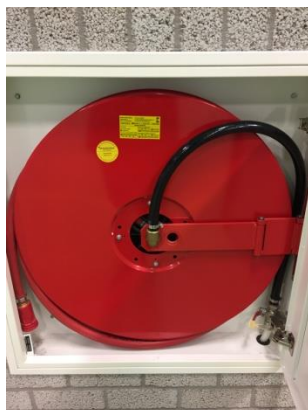
**Foto 2:BSH Gymzaal**

| Tappunten | | | | | | |
|---|---|---|---|---|---|---|
| 19 | 0 | Gymzaal | BSH | BSH is verzegeld, alleen de sticker "Geen Drinkwater" ontbreekt. | | |

Sticker ontbreekt "Geen drinkwater"

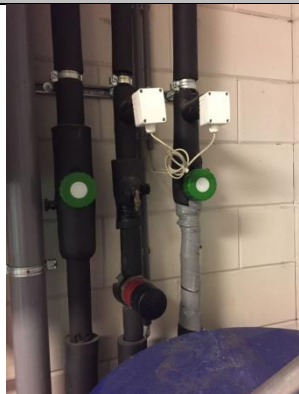
**Foto 3: CV-ruimte**

| Warmtapwaterbereiding | | | | | | | |
|---|---|---|---|---|---|---|---|
| 3 | 22 | 0 | CV-ruimte | WTB | Optische temperatuurmeters ontbreken, waardoor er geen controle is op in en uitgaande temperaturen. | | |

| Tappunten | | | | | | |
|---|---|---|---|---|---|---|
| 22 | 0 | CV-ruimte | WTB | Optische temperatuurmeters ontbreken, waardoor er geen controle is op in en uitgaande temperaturen. | | |

Optische temperatuurmeter zijn niet aangebracht, hierdoor zijn de ingaande en uitgaande temperaturen niet te controleren.
