**Betreft:**  
NEN 1006-beoordeling,  
Legionellapreventie &  
logbladen

**Locatie:**  
Provinciehuis 's-  
Hertogenbosch

**Serviceorder:**  
SO007978

**Datum:**  
22 januari 2019

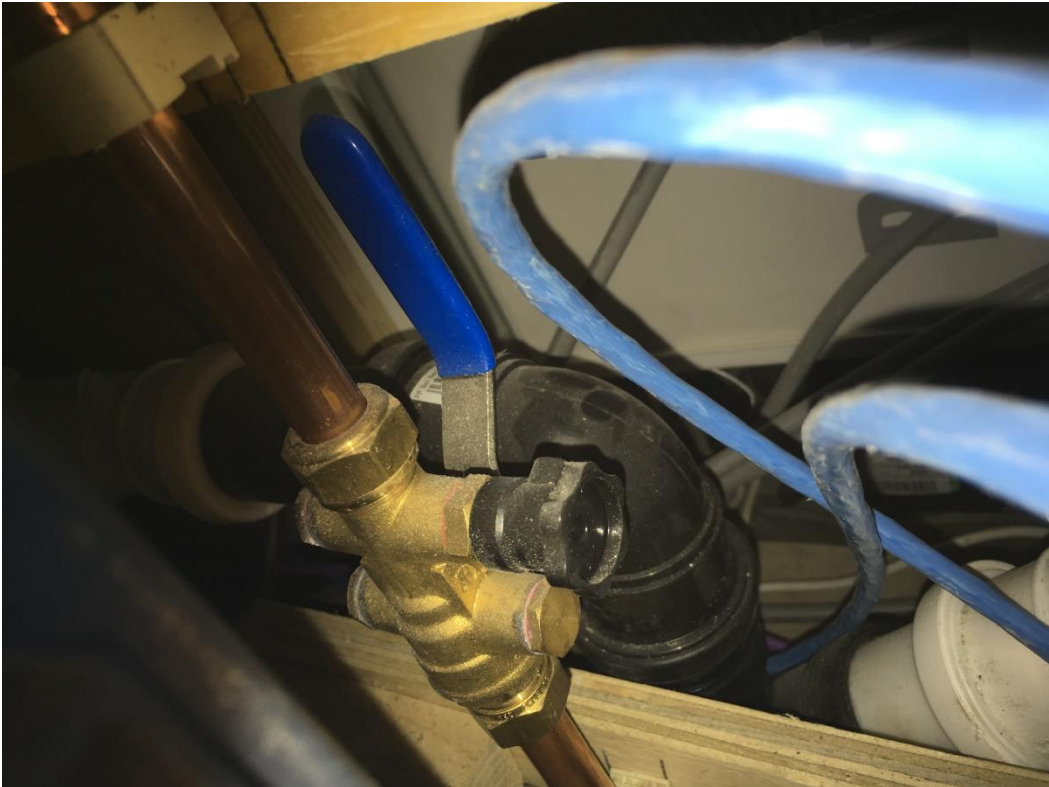
| Nummer | Omschrijving | Norm / eis | Aanpassing | Datum uitgevoerd |
|---|---|---|---|---|
| 1 | <p>Locatie: in de koffiehoecken op de kantooretages: 5, 8, 11, 14, 17 en 20.</p> <p>Overbodige controleerbare keerklep in de voeding. De toestellen zijn achter een beveiliging aangesloten. Alle aanwezige keerkleppen dienen jaarlijks gecontroleerd te worden. Het gaat om beide afsluiters zowel in de onthardwater als drinkwatergroep.</p> | EA. Waterwerkblad 3.8: Beveiliging. | <p>Saneer de controleerbare keerklep en plaats enkel een afsluiter.</p> | |

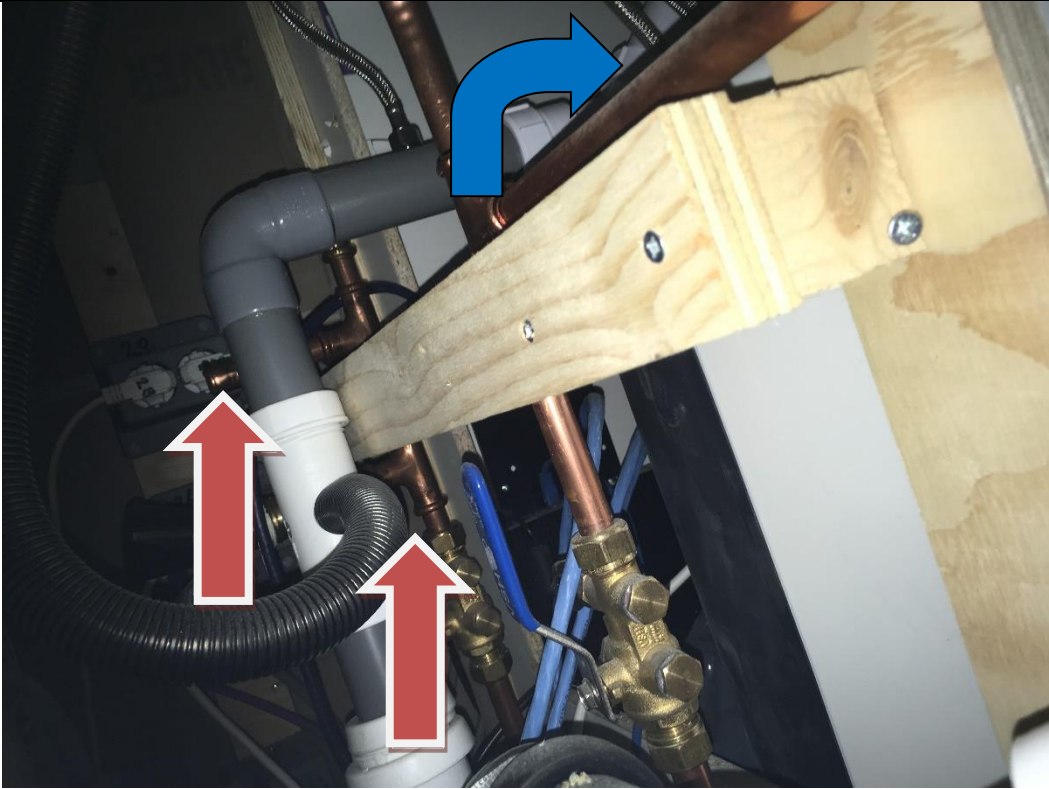
| Nummer | Omschrijving | Norm / eis | Aanpassing | Datum uitgevoerd |
|---|---|---|---|---|
| 1 | Locatie: in de koffiehoecken op de kantooretages: 5, 8, 11, 14, 17 en 20. De close-in boilers zijn onjuist op de onthardwatergroep aangesloten. Tevens zijn een dood leidingdeel en kraan onnodig aanwezig in de koud water groep. | Onthardwater: consumptief gebruik. De waarde van het water dient minimaal 5,6 graden Duitse hardheid te zijn.<br><br>ISSO 55.1: Voorkomen stilstand van water | <br><br>Plaats een T stuk 15 mm zodat het dode leidingdeel en de vulkraan vervallen. Sluit de close in boiler op drinkwater aan door de onthardwatergroep enkel de vulkranen van de koffieautomaten te voeden. | |

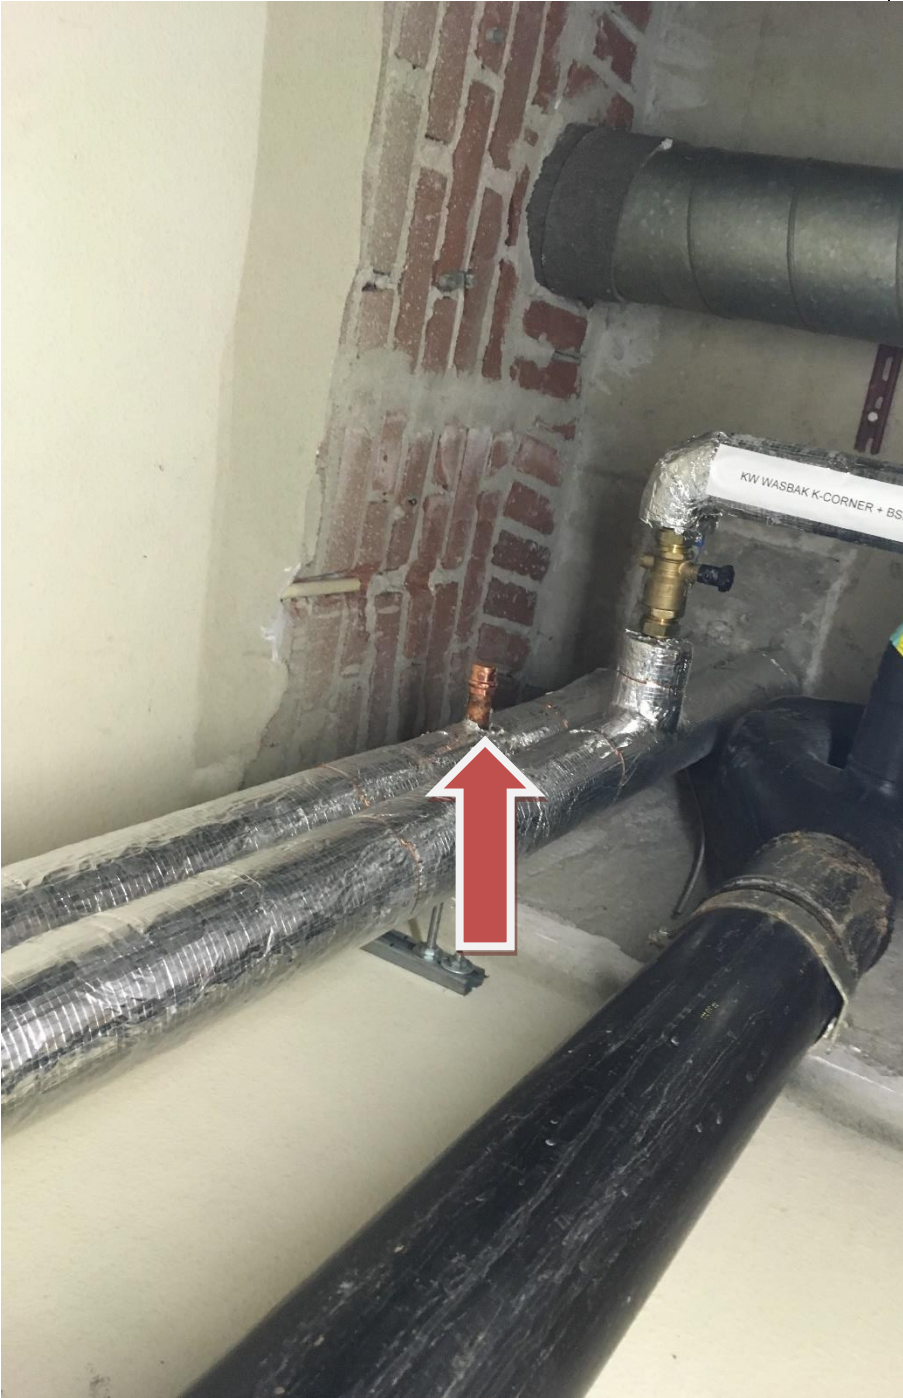
| Nummer | Omschrijving | Norm / eis | Aanpassing | Datum uitgevoerd |
|---|---|---|---|---|
| 3 | Locatie: in de techniekkoven op de kantooretages: 3 t/m 22. Een dood leidingdeel is in de onthard koud water groep hoge druk aanwezig. | ISSO 55.1: Voorkomen stilstand van water | <div><p>Saneer het dode leidingdeel door een passtuk te plaatsen.</p></div> | |

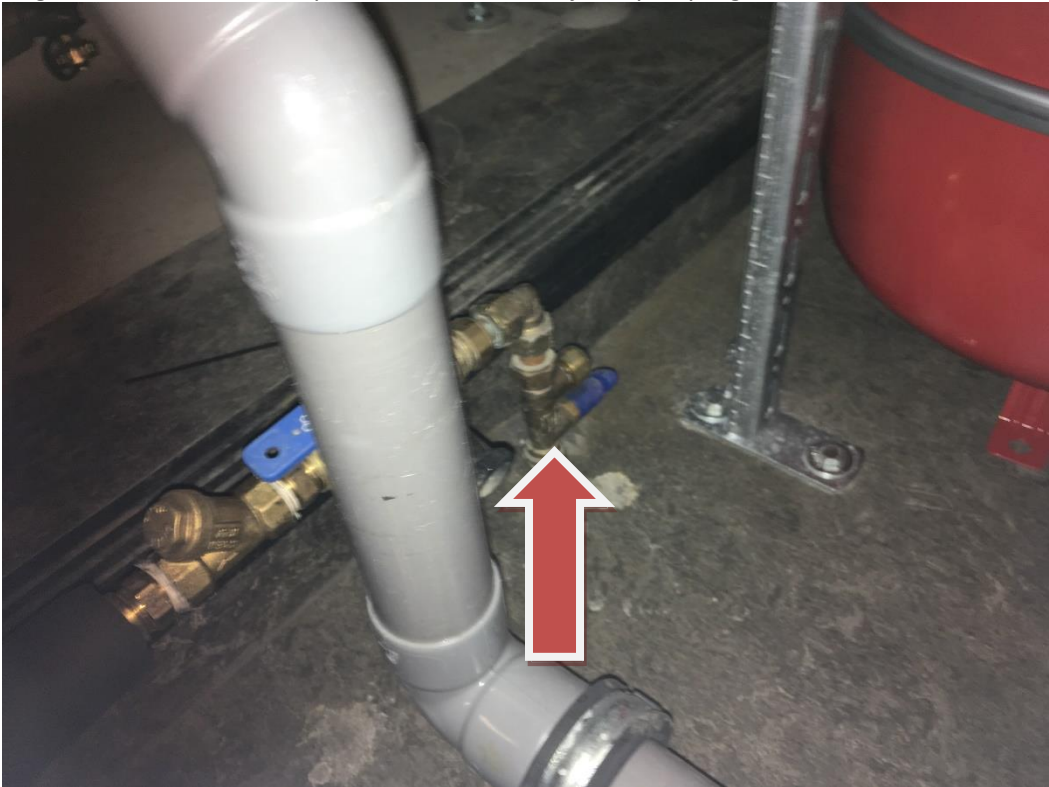
| Nummer | Omschrijving | Norm / eis | Aanpassing | Datum uitgevoerd |
|---|---|---|---|---|
| 4 | Locatie: in de techniekruimte op de kantooretage, links en rechts: 22 etage CV-vulinstallatie automaat: onjuiste toestelbeveiliging. | EA <150mm. Waterwerkblad 3.8: Beveiliging | <p>Saneer de controleerbare keerklep in de voeding. Plaats in de voeding een afsluiter en controleerbare keerklep type EA, binnen 150 mm van de doorstroomde voeding. Deze is in het verlaagde plafond van de 21<sup>e</sup> etage aanwezig. Totdat de verbetermaatregel is uitgevoerd, de vulkraan opnemen in het wekelijkse spoelprogramma.</p> | |

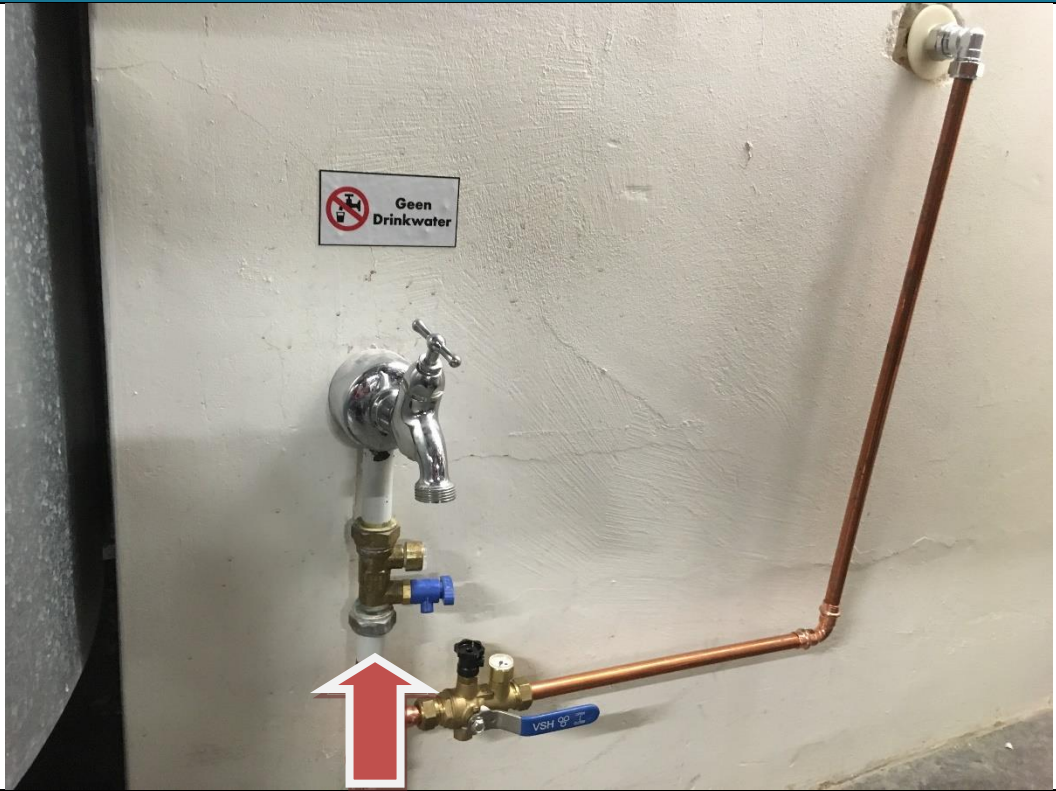
| Nummer | Omschrijving | Norm / eis | Aanpassing | Datum uitgevoerd |
|---|---|---|---|---|
| 5 | Locatie: in de kleine keuken op de kantooretage: 23<br><br>Een overbodige controleerbare keerklep, met uitzondering in de voeding. Alle aanwezige keerkleppen dienen jaarlijks gecontroleerd te worden. | EA. Waterwerkblad 3.8: Beveiliging. | Saneer de controleerbare keerklep. | |

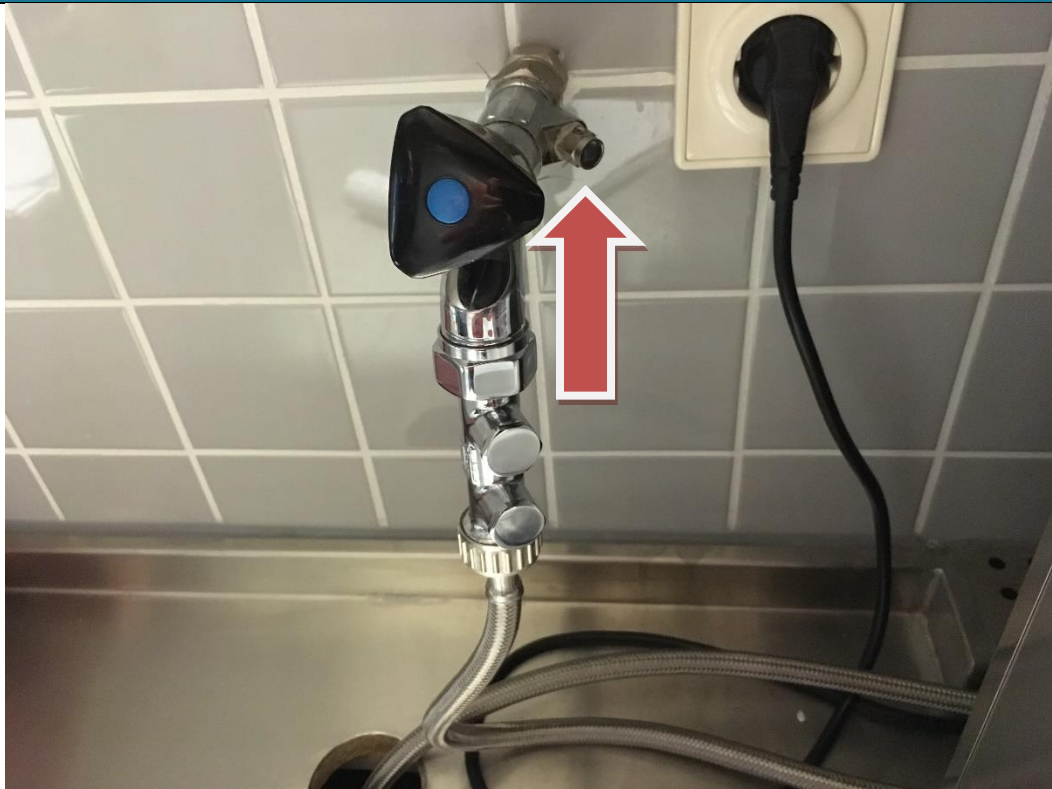
| Nummer | Omschrijving | Norm / eis | Aanpassing | Datum uitgevoerd |
|---|---|---|---|---|
| 6 | Locatie: op de kantooretage: 23<br><br>Warmteafgifte aan leiding doordat warm water uittapleiding niet afkoelt <25°C na gebruik. | Waterwerkblad 2.5, artikel 5 | De isolatie van de uittapleidingen verwijderen zodat de inhoud na gebruik snel afkoelt tot onder 25°C. | |

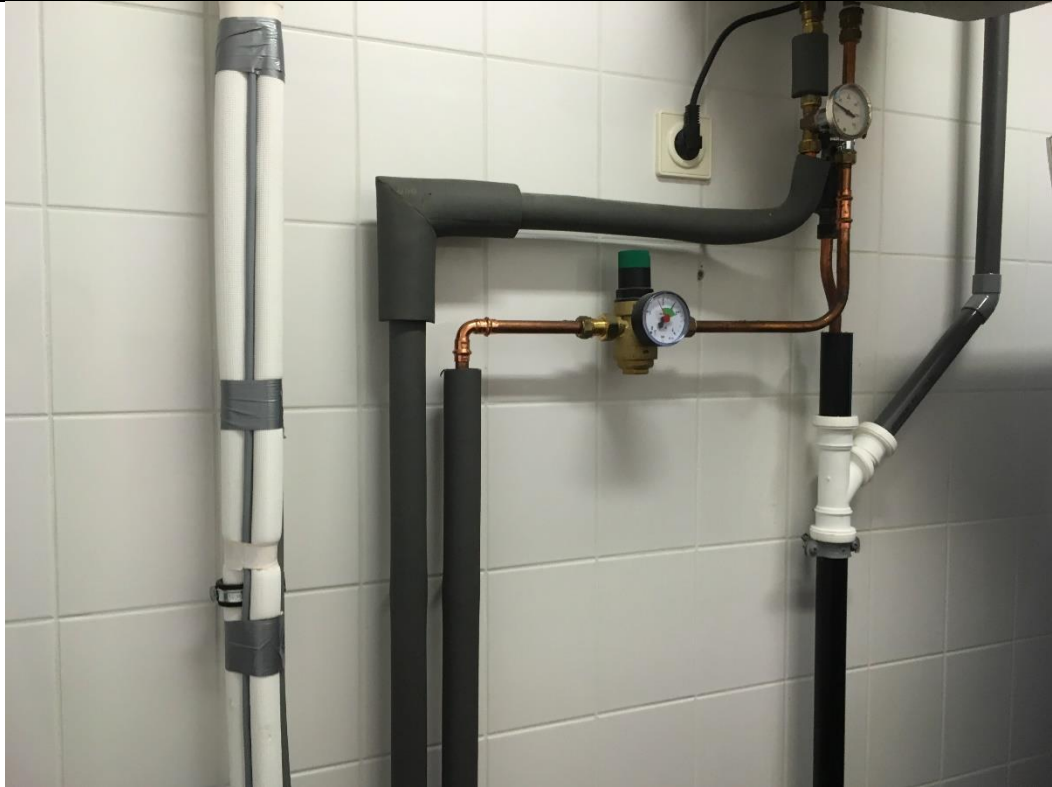
| Nummer | Omschrijving | Norm / eis | Aanpassing | Datum uitgevoerd |
|---|---|---|---|---|
| 7 | Locatie: in de grote keuken, etage 23<br>Onjuiste toestelbeveiliging van de steamer.<br>De afvoer van de steamer is niet zichtbaar onderbroken aangesloten.<br>Een dode leiding is aanwezig in het kastje. | Waterwerkblad 3.8: Beveiliging<br>ISSO 55.1: Voorkomen stilstand van water<br>Voorkomen hygiënische besmetting | <p>Door de hoge gebruiksfrequentie kan de <b>controleerbare keerklep type EA</b> direct onder de tapkraan met slangaansluiting worden geplaatst. De tapkraan met slangaansluiting, voor de keerklep dient hierbij als afsluiter. <b>Sluit de afvoer van de steamer zichtbaar onderbroken op de riolering aan. Saneer het dode leidingdeel strak tot op de doorstroomde voeding.</b></p> <p><i>(conform Waterwerkblad 3.8)</i></p> | |

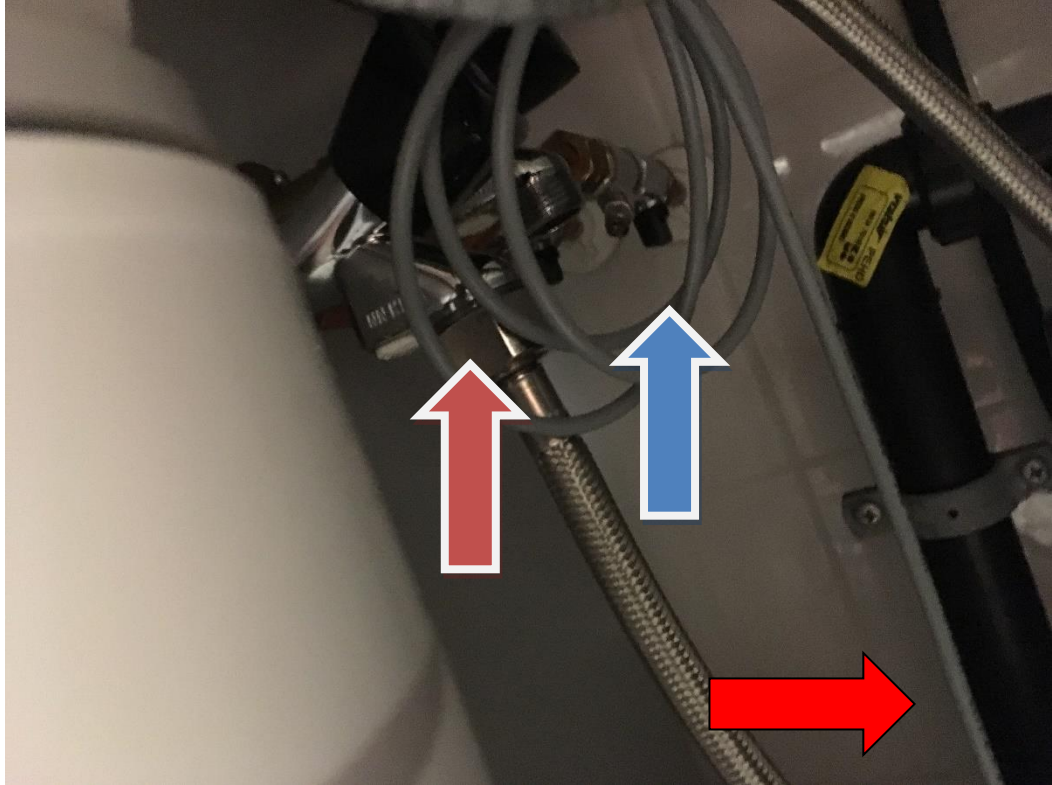
| Nummer | Omschrijving | Norm / eis | Aanpassing | Datum uitgevoerd |
|---|---|---|---|---|
| 8 | Locatie: in het restaurant: begane grond.<br>Mogelijke onjuiste toestelbeveiliging van de steamer.<br>De afvoer van de steamer is niet zichtbaar onderbroken aangesloten. | Waterwerkblad 3.8: Beveiliging<br>ISSO 55.1: Voorkomen stilstand van water<br>Voorkomen hygiënische besmetting | Controleer of een controleerbare keerklep type EA aanwezig is in de voeding. Zo nee, plaats direct onder de tapkraan met slangaansluiting worden geplaatst. De tapkraan met slangaansluiting, voor de keerklep dient hierbij als afsluiter. Sluit de afvoer van de steamer zichtbaar onderbroken op de riolering aan.<br><br>(conform Waterwerkblad 3.8)<br><br> | |

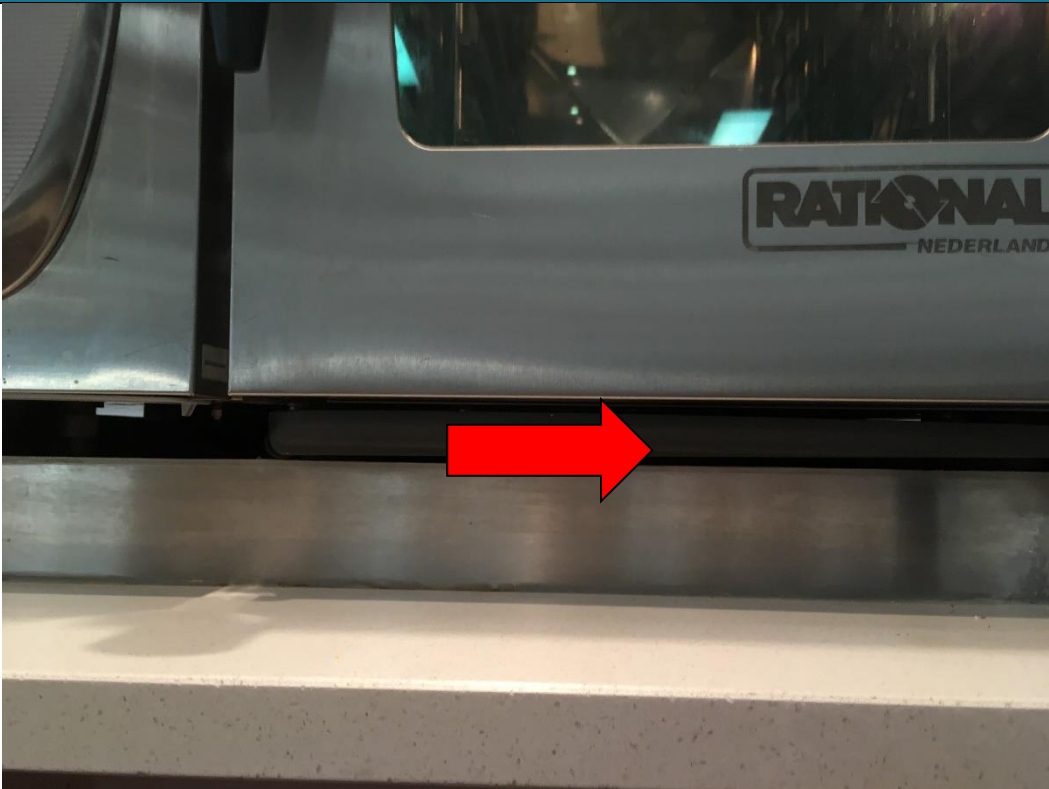
| Nummer | Omschrijving | Norm / eis | Aanpassing | Datum uitgevoerd |
|---|---|---|---|---|
| 9 | Locatie: in de spoelkeuken: begane grond.<br>De afvoer van de CA beveiliging is niet zichtbaar onderbroken aangesloten. De regeneratieafvoer van de ontharder is niet zichtbaar onderbroken aangesloten. | Waterwerkblad 3.8: Beveiliging<br>Voorkomen hygiënische besmetting | Sluit de afvoer van de steamer zichtbaar onderbroken op de riolering aan.<br>Sluit de afvoer van de ontharder zichtbaar onderbroken op de riolering aan. | |

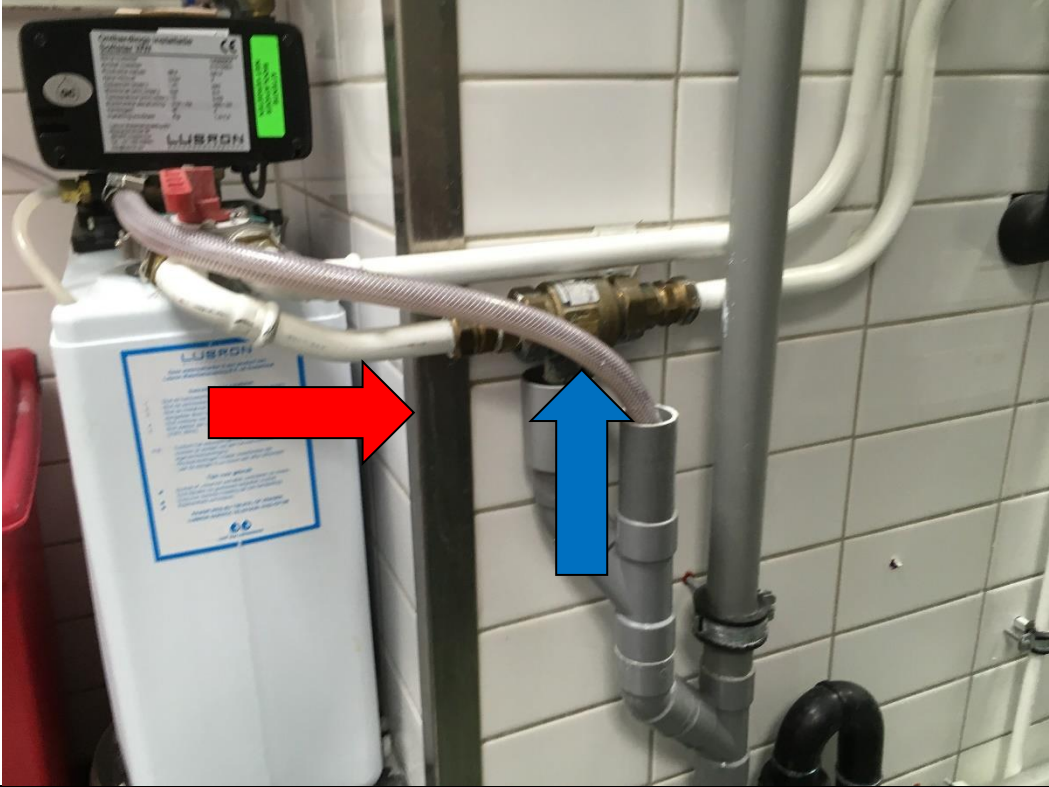
| Nummer | Omschrijving | Norm / eis | Aanpassing | Datum uitgevoerd |
|---|---|---|---|---|
| 10 | Locatie: in de spoelkeuken: begane grond.<br>Een CA-terugstroombeveiliging is niet aanwezig en het mengventiel mogelijk niet voorzien van ingebouwde keerkleppen, code EA in de warm- en koudwatervoeding. De voeding voedt een externe zeepdosering. | Waterwerkblad 3.8: Beveiliging | Vervang de EA-terugstroombeveiliging door een afsluiter met aftapper en controleerbare keerklep met drukverschilzone, code CA. Plaats een afsluiter met aftapper en controleerbare keerklep, code EA als blijkt dat ingebouwde keerkleppen afwezig zijn. | |

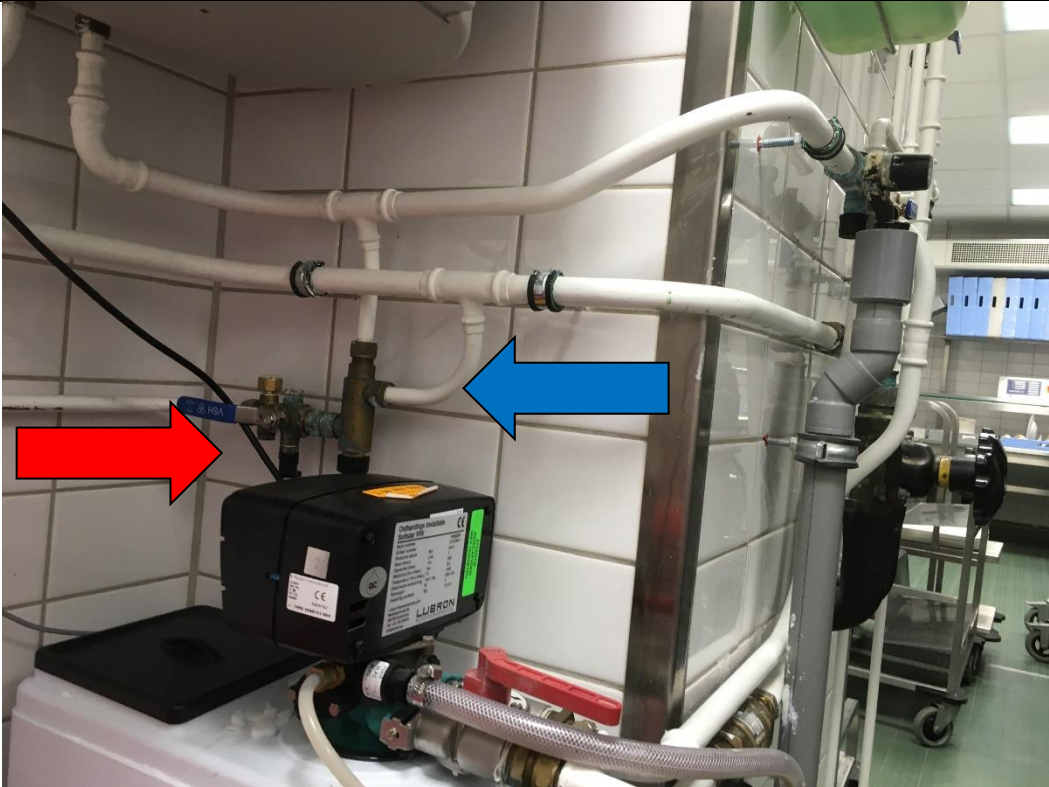
| Nummer | Omschrijving | Norm / eis | Aanpassing | Datum uitgevoerd |
|---|---|---|---|---|
| 11 | Locatie: in de spoelkeuken: begane grond.<br><br>Warmteafgifte aan leiding doordat warm water uittapleiding niet afkoelt <25°C na gebruik | Waterwerkblad 2.5, artikel 5 | De isolatie van de uittapleidingen verwijderen, zodat de inhoud na gebruik snel afkoelt tot onder 25°C. | |

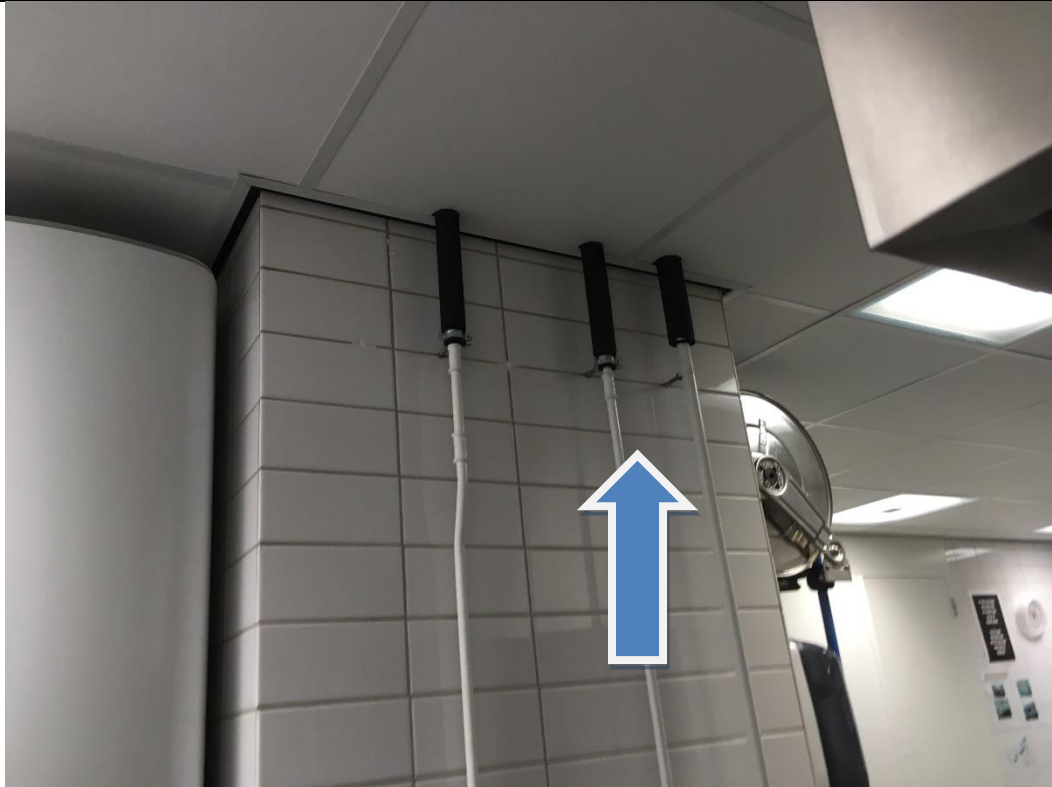
| Nummer | Omschrijving | Norm / eis | Aanpassing | Datum uitgevoerd |
|---|---|---|---|---|
| 12 | Locatie: in de spoelkeuken: begane grond.<br>Een BA-terugstroombeveiliging is aanwezig in de externe zeepdosering. Externe zeepdosering valt onder vloeistofklasse 3, hiervoor zou een CA-terugstroombeveiliging ook volstaan. Aangezien een BA-terugstroombeveiliging bijna onmogelijk te controleren is, zie advies. | Waterwerkblad 3.8: Beveiliging | Vervang de BA-terugstroombeveiliging door een controleerbare keerklep met drukverschilzone, code CA. Plaats tevens aan aftapper tussen de afsluiter en CA-terugstroombeveiliging. Plaats tevens een beluchter op de aansluiting van de serieel geschakelde spuithaspel. | |

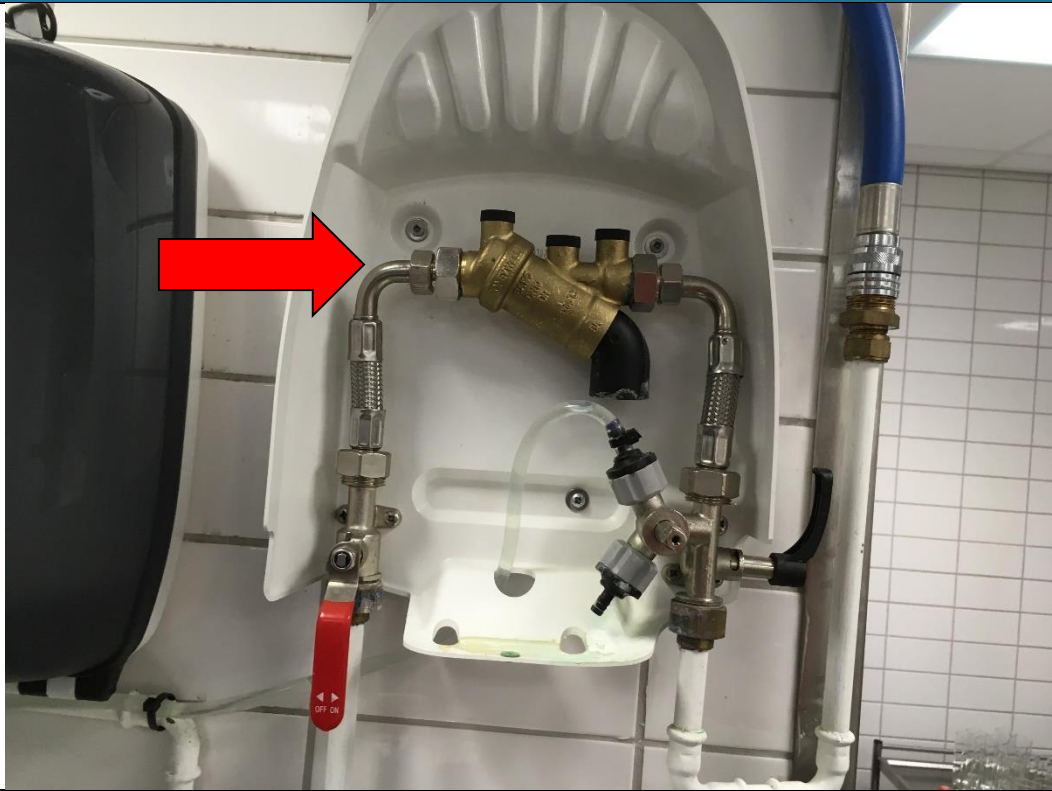
| Nummer | Omschrijving | Norm / eis | Aanpassing | Datum uitgevoerd |
|---|---|---|---|---|
| 13 | Locatie: in de spoelkeuken: begane grond.<br>Een knijpdouche is onjuist zonder afsluiter met controleerbare keerklep, code EA in de koud en warmwatervoeding aangesloten. | Waterwerkblad 3.8: Beveiliging | Plaats in de koud en warmwatervoeding van de knijpdouche een afsluiter met controleerbare keerklep, code EA. | |

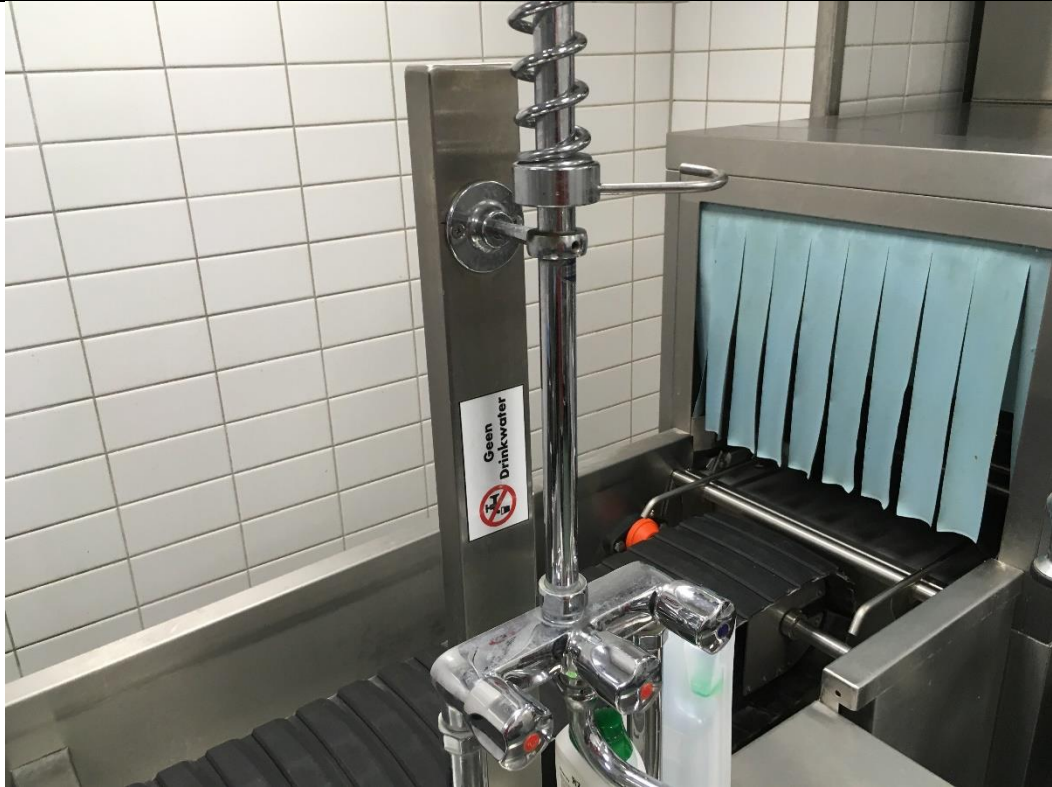
| Nummer | Omschrijving | Norm / eis | Aanpassing | Datum uitgevoerd |
|---|---|---|---|---|
| 14 | Locatie: in de spoelkeuken: begane grond.<br>Een vaatwasser met externe zeepdosering is onjuist zonder afsluiter met controleerbare keerklep met verschildrukzone, code CA in de koud- en warmwatervoeding aangesloten. | Waterwerkblad 3.8: Beveiliging | Plaats in de <b>koud-</b> en <b>warmwatervoeding</b> van de vaatwasser een afsluiter met controleerbare keerklep, code CA. Saneer de EA keerkleppen. | |

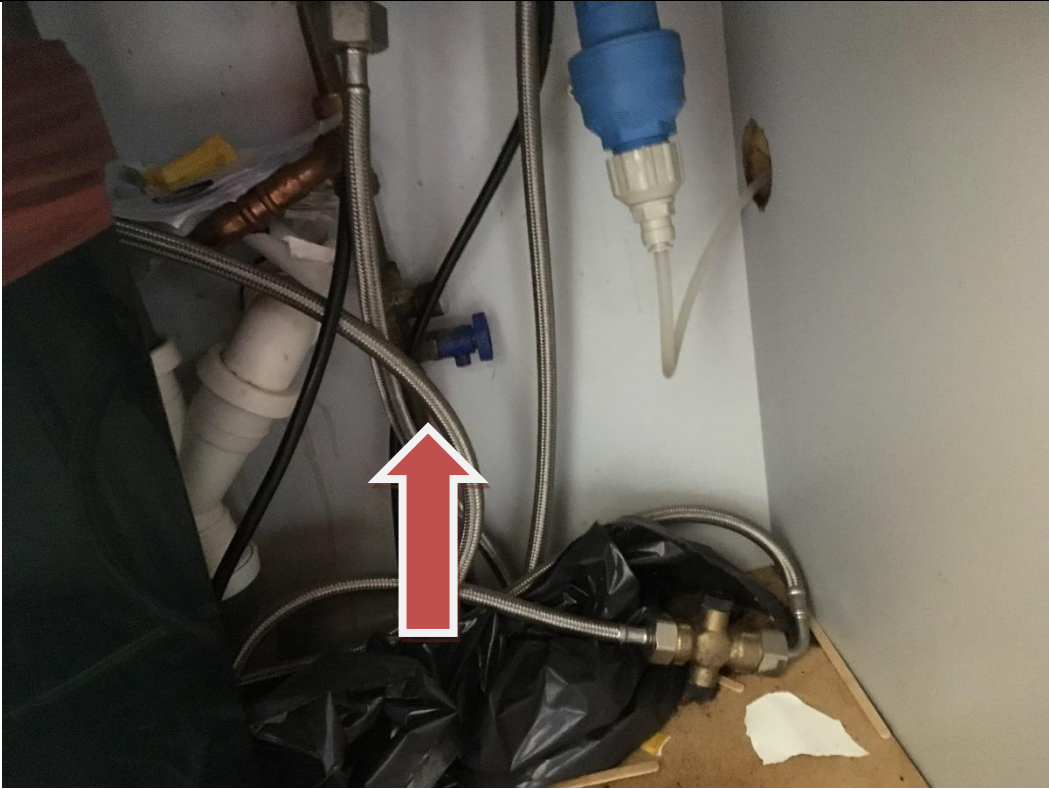
| Nummer | Omschrijving | Norm / eis | Aanpassing | Datum uitgevoerd |
|---|---|---|---|---|
| 15 | <p>Locatie: in de koffiehoecken op de begane grond: ruimte B0.02</p> <p>Overbodige controleerbare keerklep in de voeding. De toestellen zijn achter een beveiliging aangesloten. Alle aanwezige keerkleppen dienen jaarlijks gecontroleerd te worden.</p> | EA. Waterwerkblad 3.8: Beveiliging. | <div></div> <p>Plaats een T stuk 15 mm zodat het dode leidingdeel en de vulkraan vervallen. Sluit de close-in boiler op drinkwater aan door de onthardwatergroep enkel de vulkranen van de koffieautomaten te voeden.</p> | |

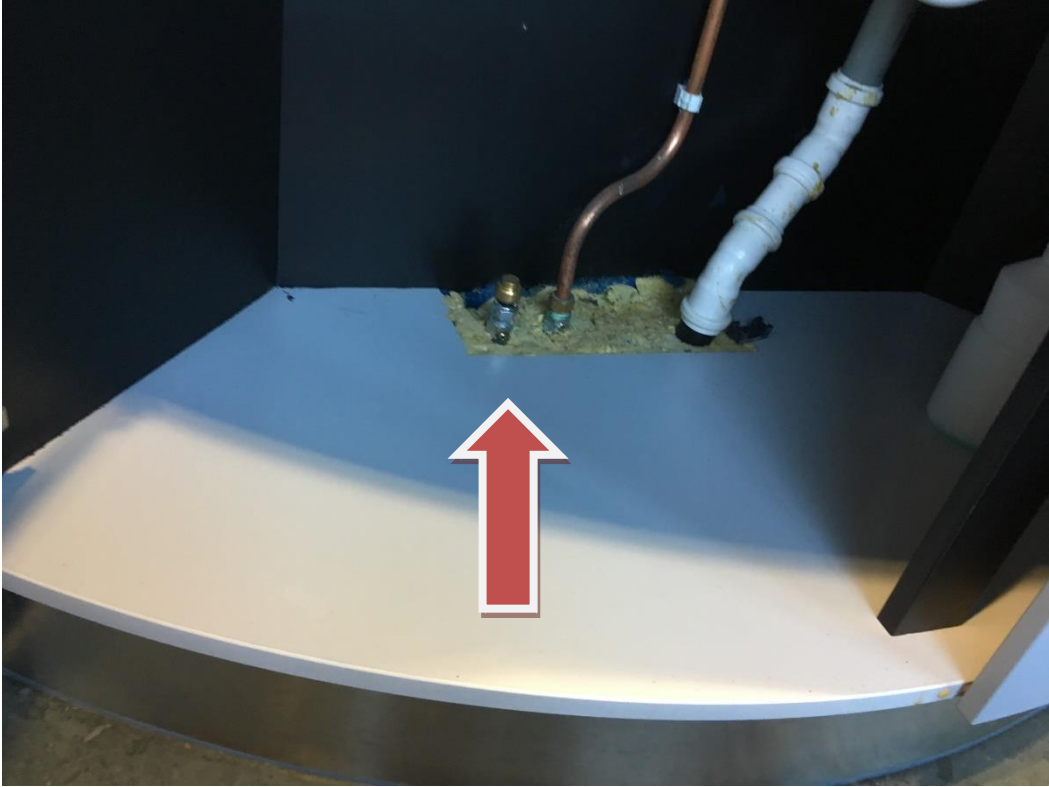
| Nummer | Omschrijving | Norm / eis | Aanpassing | Datum uitgevoerd |
|---|---|---|---|---|
| 16 | Locatie: in de koffiehoecken op de begane grond: ruimte B0.02, B0.34 | ISSO 55.1: Voorkomen stilstand van water | <div></div> <div>Saneer het dode leidingdeel tot strak op de doorstroomde voeding.</div> | |

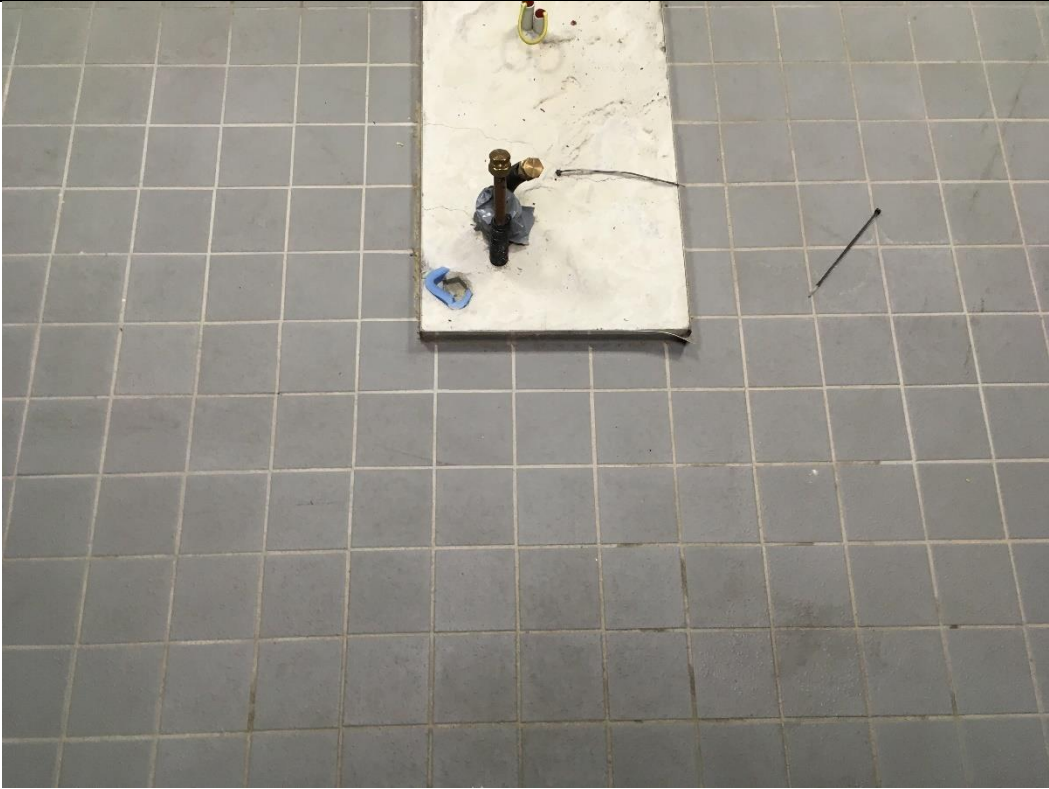
| Nummer | Omschrijving | Norm / eis | Aanpassing | Datum uitgevoerd |
|---|---|---|---|---|
| 17 | Locatie: in de oude keuken nabij het Podium van Brabant op de begane grond.<br>Oude afgedopte leidingen zijn aanwezig. | ISSO 55.1: Voorkomen stilstand van water | | |

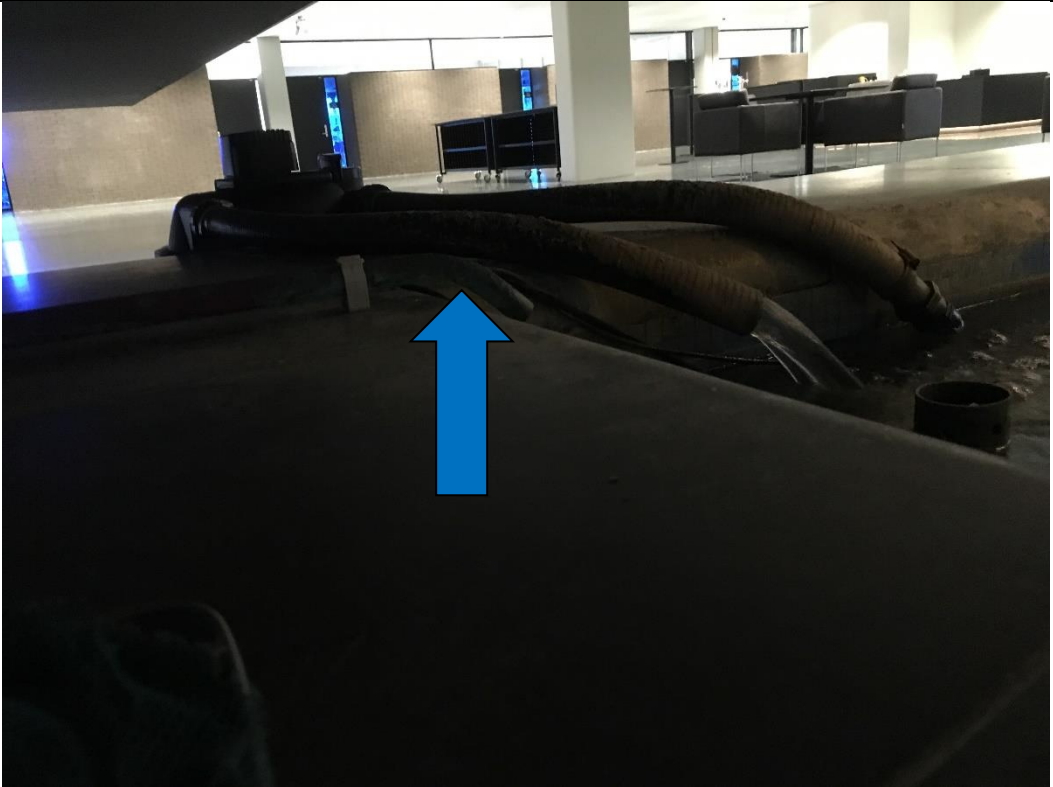
| Nummer | Omschrijving | Norm / eis | Aanpassing | Datum uitgevoerd |
|---|---|---|---|---|
| 19 | Locatie: in de zaal op de begane grond.<br>Slangwartelkraan zonder beveiliging. | EA <150 mm. Waterwerkblad 3.8: Beveiliging | Plaats in de voeding een afsluiter met aftapper en controleerbare keerklep type EA, binnen 150 mm van de doorstroomde voeding. Totdat de verbetermaatregel is uitgevoerd, de vulkraan opnemen in het wekelijkse spoelprogramma. | |

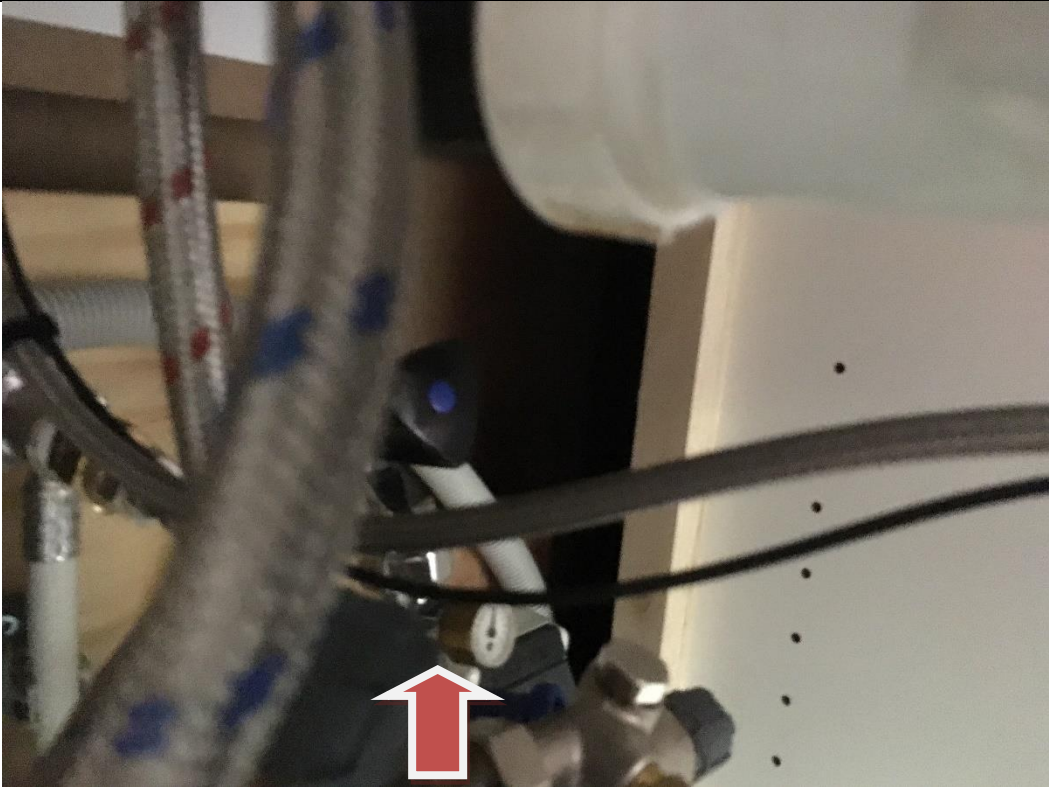
| Nummer | Omschrijving | Norm / eis | Aanpassing | Datum uitgevoerd |
|---|---|---|---|---|
| 20 | Locatie: in de koffiehoecken op de 1 <sup>e</sup> etage<br><br>Overbodige controleerbare keerklep in de voeding. De vaatwasser is voorzien van een DA- en EB-terugstroombeveiliging en een controleerbare keerklep op de vulkraan. Alle aanwezige keerkleppen dienen jaarlijks gecontroleerd te worden. | EA. Waterwerkblad 3.8: Beveiliging. | <br>Verwijder de EA-terugstroombeveiliging en sluit de vaatwasser direct op de vulkraan, code DA EB aan. | |

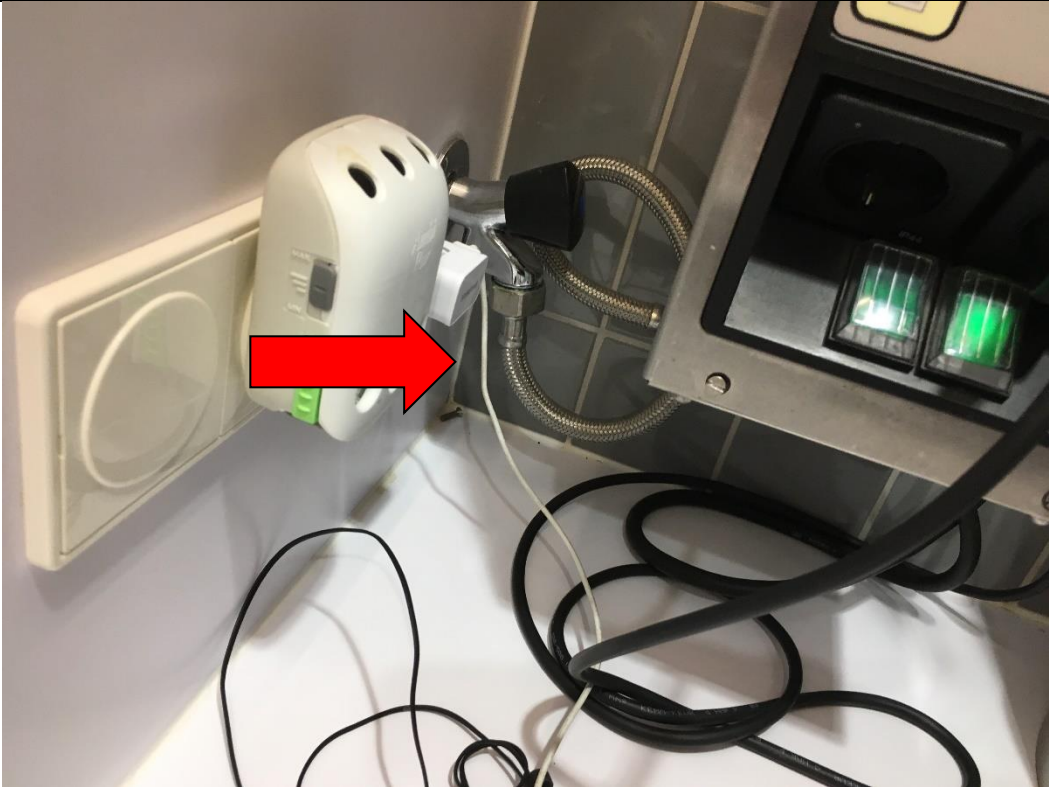
| Nummer | Omschrijving | Norm / eis | Aanpassing | Datum uitgevoerd |
|---|---|---|---|---|
| 22 | Locatie: in de keuken GS: 1 <sup>e</sup> etage.<br>Een controleerbare keerklep is afwezig in de voeding van de steamer. De afvoer is niet zichtbaar onderbroken aangesloten. | Waterwerkblad 3.8: Beveiliging<br>Voorkomen hygiënische besmetting | <p>Plaats direct onder de tapkraan met slangaansluiting worden geplaatst. De tapkraan met slangaansluiting voor de keerklep dient hierbij als afsluiter.</p> <p>Sluit de afvoer zichtbaar onderbroken aan.</p> <p>(conform Waterwerkblad 3.8)</p> | |

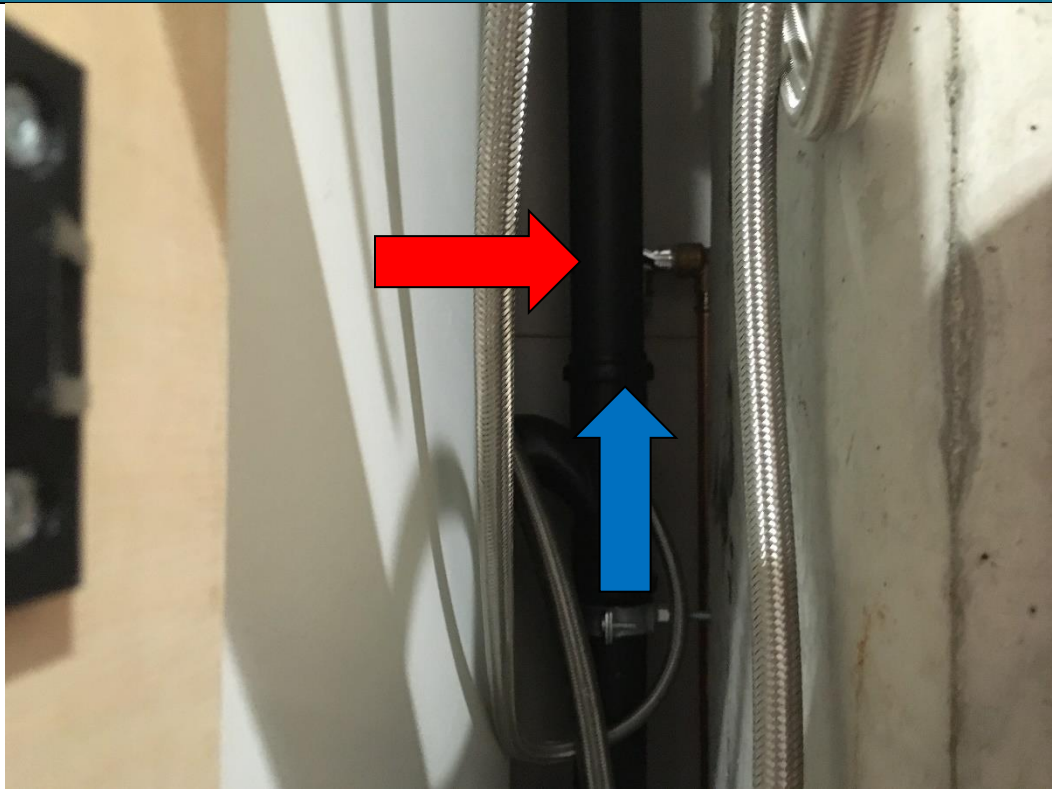
| Nummer | Omschrijving | Norm / eis | Aanpassing | Datum uitgevoerd |
|---|---|---|---|---|
| 23 | Locatie: in de keuken GS: 1 <sup>e</sup> etage.<br>De koffieautomaat links. Een controleerbare keerklep is afwezig. | Waterwerkblad 3.8: Beveiliging | <p>Plaats direct onder de tapkraan de controleerbare keerklep. De tapkraan met slangaansluiting voor de keerklep dient hierbij als afsluiter.</p> <p>(conform Waterwerkblad 3.8)</p> | |

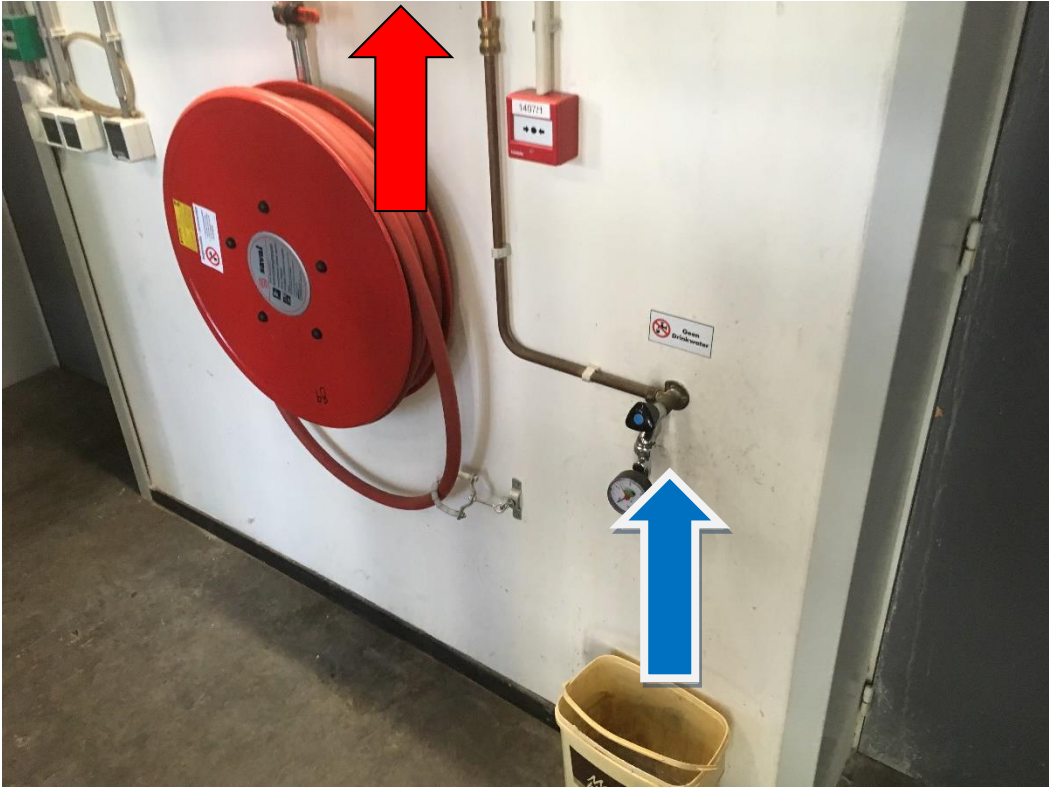
| Nummer | Omschrijving | Norm / eis | Aanpassing | Datum uitgevoerd |
|---|---|---|---|---|
| | CV-vulkraan zonder juiste beveiliging | | <p>binnen 150 mm van de doorstroomde voeding. Totdat de verbetermaatregel is uitgevoerd, de vulkraan opnemen in het wekelijkse spoelprogramma. <a href="#">Saneer de EA-terugstroombeveiliging op de kraan.</a></p> | |

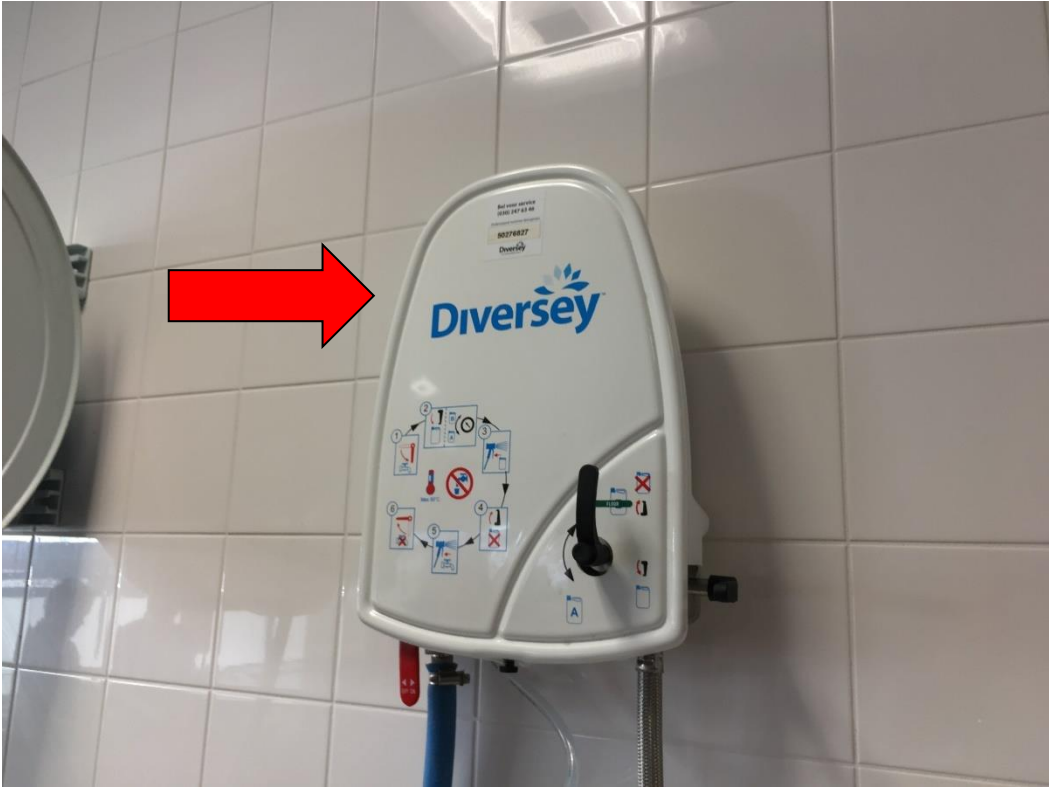
| Nummer | Omschrijving | Norm / eis | Aanpassing | Datum uitgevoerd |
|---|---|---|---|---|
| | Een BA-terugstroombeveiliging is aanwezig in de externe zeepdosering. Externe zeepdosering valt onder vloeistofklasse 3, hiervoor zou een CA-terugstroombeveiliging ook volstaan. Aangezien een BA-terugstroombeveiliging bijna onmogelijk te controleren is, zie advies. | | <div>Drukverschilzone, code CA. Plaats tevens aan aftapper tussen de afsluiter en CA-terugstroombeveiliging. Achter de klep aanwezig.</div> <div></div> | |
