**Betreft:**  
NEN 1006-beoordeling,  
Legionellapreventie &  
logbladen

**Locatie:**  
Provinciehuis 's-  
Hertogenbosch

**Serviceorder:**  
SO007978

**Datum:**  
22 januari 2019

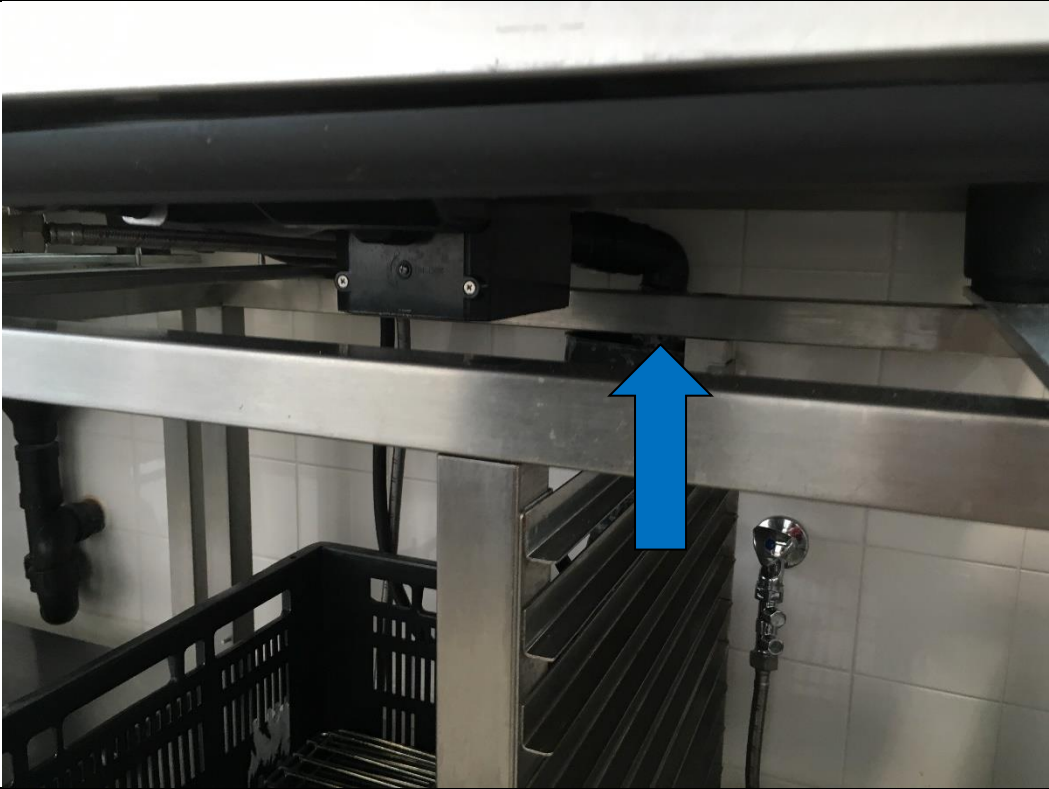
| Nummer | Omschrijving | Norm / eis | Aanpassing | Datum uitgevoerd |
|---|---|---|---|---|
| 33 | Locatie: in de koffieopslag niveau -1.<br>Een nooit gebruikte vulkraan is aanwezig. | ISSO 55.1: Voorkomen stilstand van water | | |

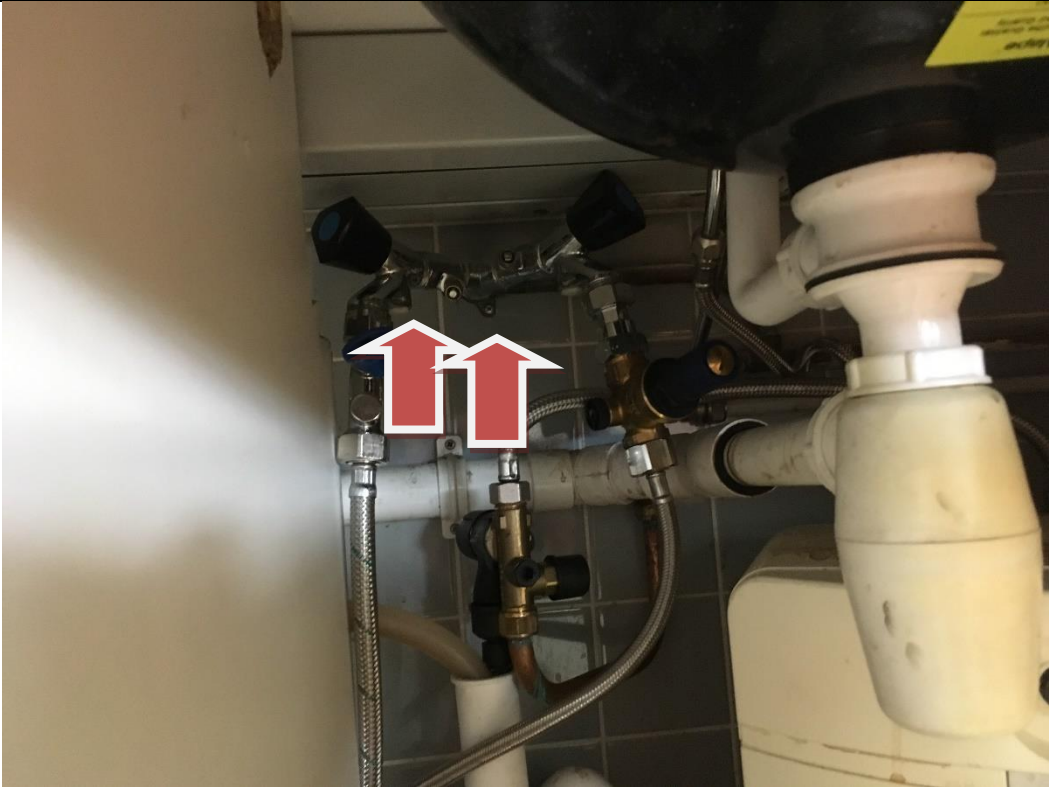
| Nummer | Omschrijving | Norm / eis | Aanpassing | Datum uitgevoerd |
|---|---|---|---|---|
| 35 | Locatie: in de koffiehoecken van dienstplein op niveau -1.<br><br>Overbodige controleerbare keerklep in de voeding. | EA. Waterwerkblad 3.8: Beveiliging. | <br><div>Verwijder de EA-terugstroombeveiliging en sluit de vaatwasser direct op de vulkraan, code DA EB aan.</div> | |

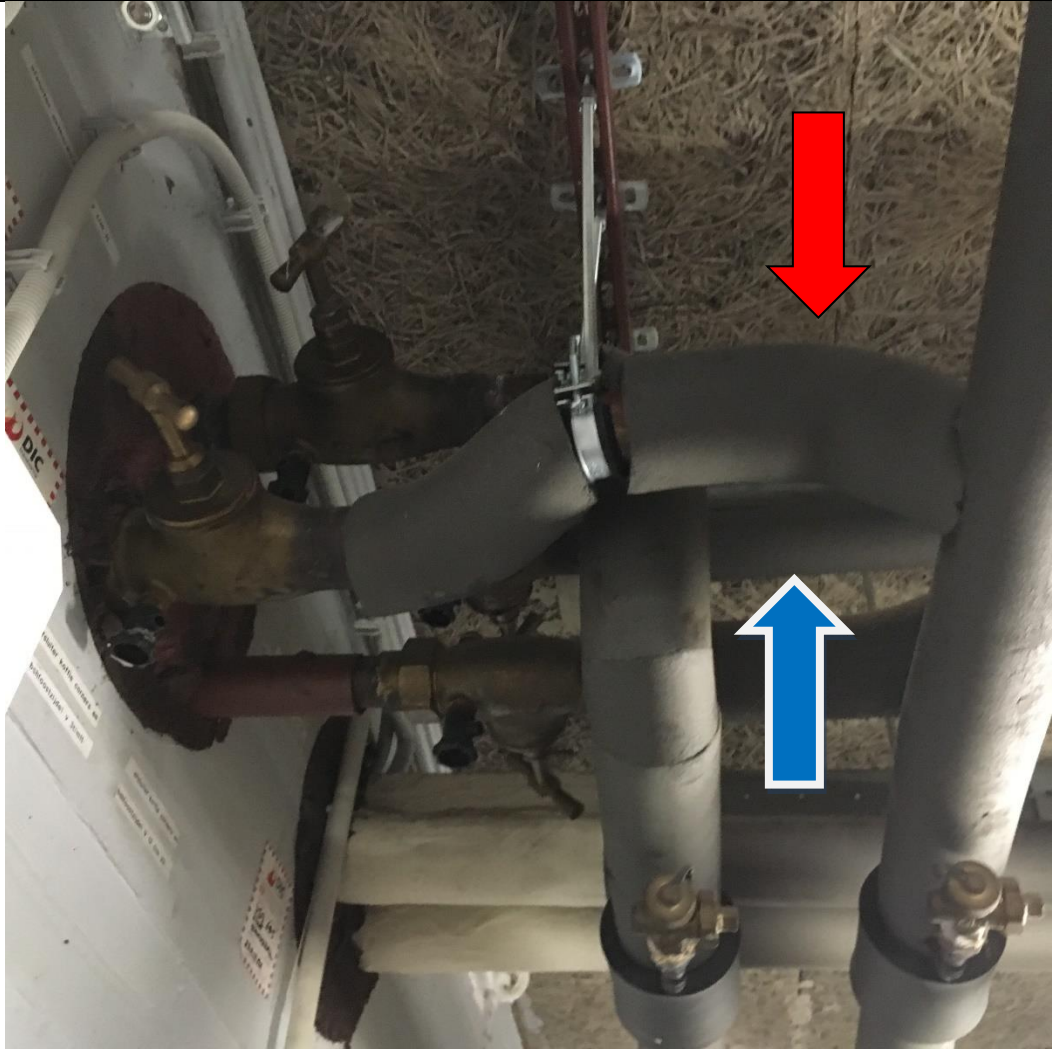
| Nummer | Omschrijving | Norm / eis | Aanpassing | Datum uitgevoerd |
|---|---|---|---|---|
| 38 | Locatie: bunker: niveau -2<br>De brandslanghaspel is niet voorzien van een beveiliging | EA <150 mm. Waterwerkblad 3.8: Beveiliging | Plaats in de voeding een afsluiter met aftapper en controleerbare keerklep type EA, binnen 150 mm van de doorstroomde voeding. | |

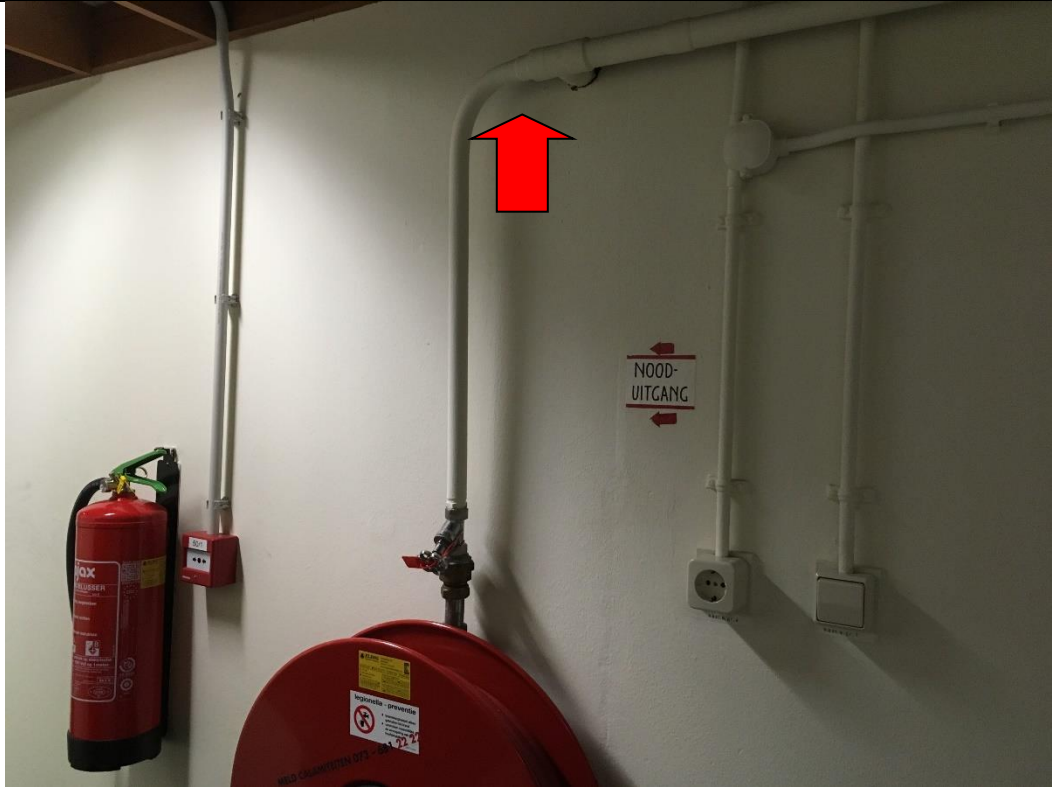
| Nummer | Omschrijving | Norm / eis | Aanpassing | Datum uitgevoerd |
|---|---|---|---|---|
| 39 | Locatie: bunker: niveau -2<br>De voeding van de stoombevochtiger is niet voorzien van een beveiliging. | EA <150 mm. Waterwerkblad 3.8: Beveiliging | Plaats in de voeding een afsluiter met aftapper en controleerbare keerklep type EA, binnen 150 mm van de doorstroomde voeding. | |

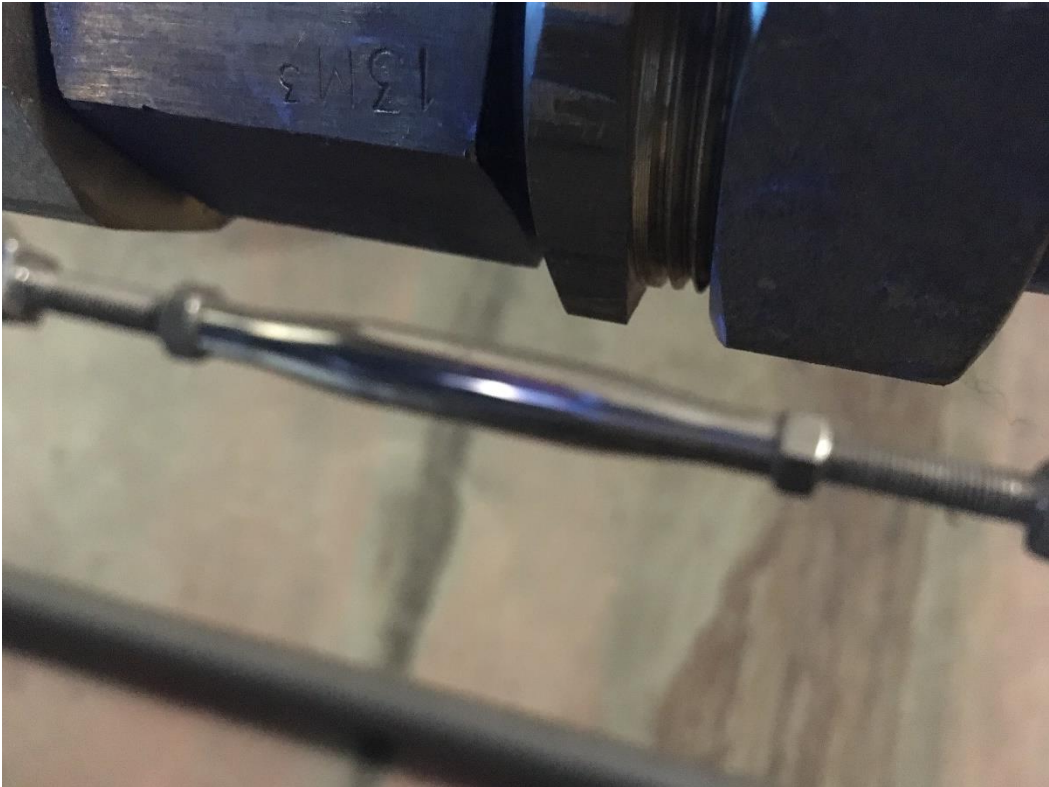
| Nummer | Omschrijving | Norm / eis | Aanpassing | Datum uitgevoerd |
|---|---|---|---|---|
| | controleerbare keerkleppen, type BA zijn aanwezig. Alle aanwezige keerkleppen dienen jaarlijks gecontroleerd te worden. Omdat alle bevindingen met elkaar te maken hebben, heb ik een opsomming gemaakt. Ik zal hierdoor bij de watermeterstraat beginnen. | Restrictie, overbodige drukproblemen, onjuiste dimensionering en drukproblemen | <div>13 M3 p/h aan water maximaal geleverd wordt.</div> <div></div> <div>Samen met de kleine voeding staat dit in geen verhouding tot de grote diameters. Twee restricties zijn al aanwezig.</div> | |

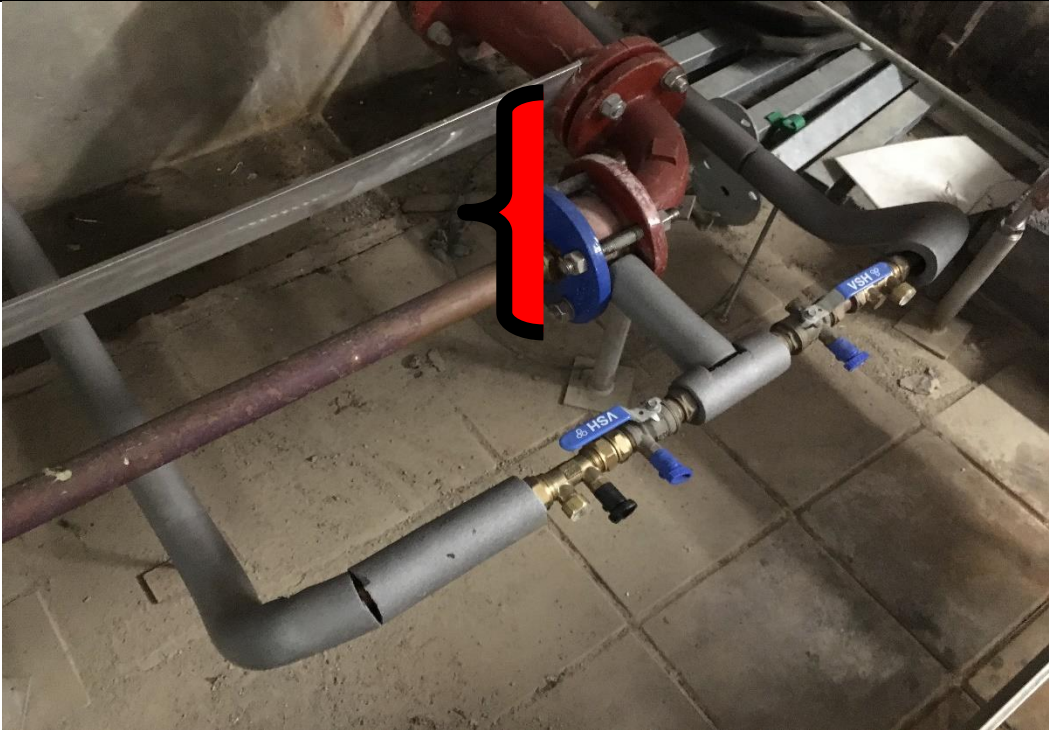
| Nummer | Omschrijving | Norm / eis | Aanpassing | Datum uitgevoerd |
|---|---|---|---|---|
| | | | <div></div> <p>Bij binnenkomst zijn in de voeding verdeler twee BA-terugstroombeveiligingen onjuist aanwezig. Deze beveiligingen dienen jaarlijks gecontroleerd te worden en hebben een extra weerstand (restrictie) van zo'n 0,9 bar per beveiliging.</p> | |

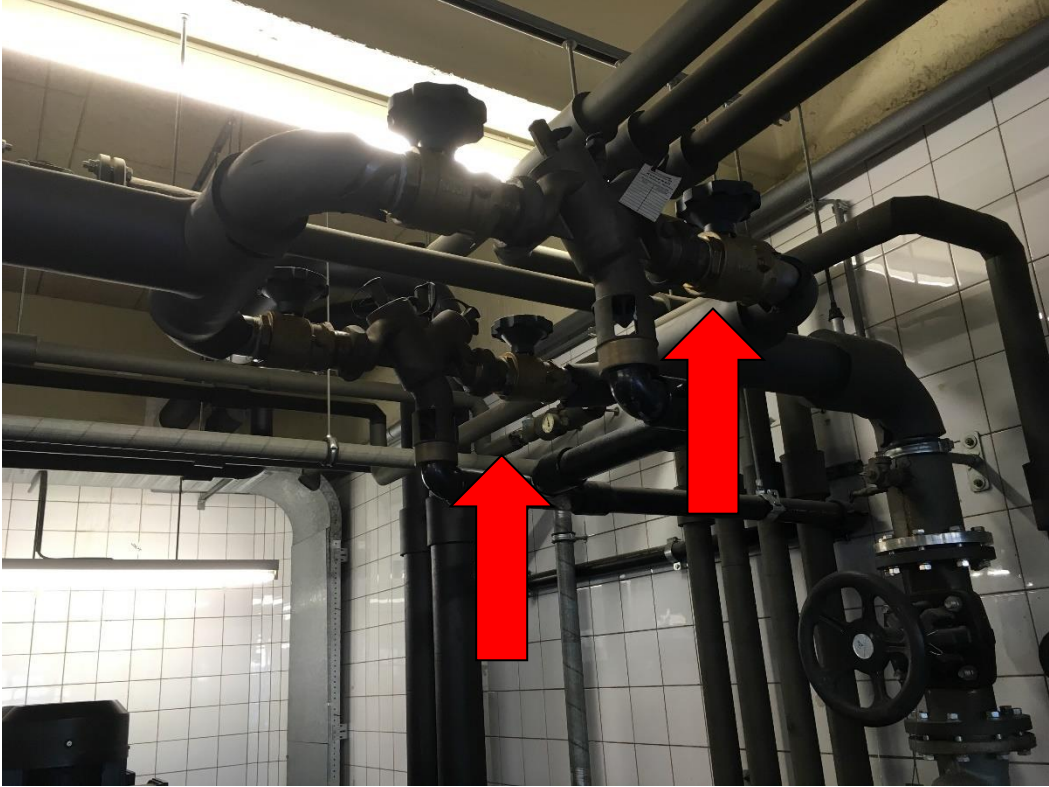
| Nummer | Omschrijving | Norm / eis | Aanpassing | Datum uitgevoerd |
|---|---|---|---|---|
| | | | <div></div> <div>Van de circa 3,6 bar bij binnenkomst blijft binnen na de restricties nog maar 2 bar over.</div> | |

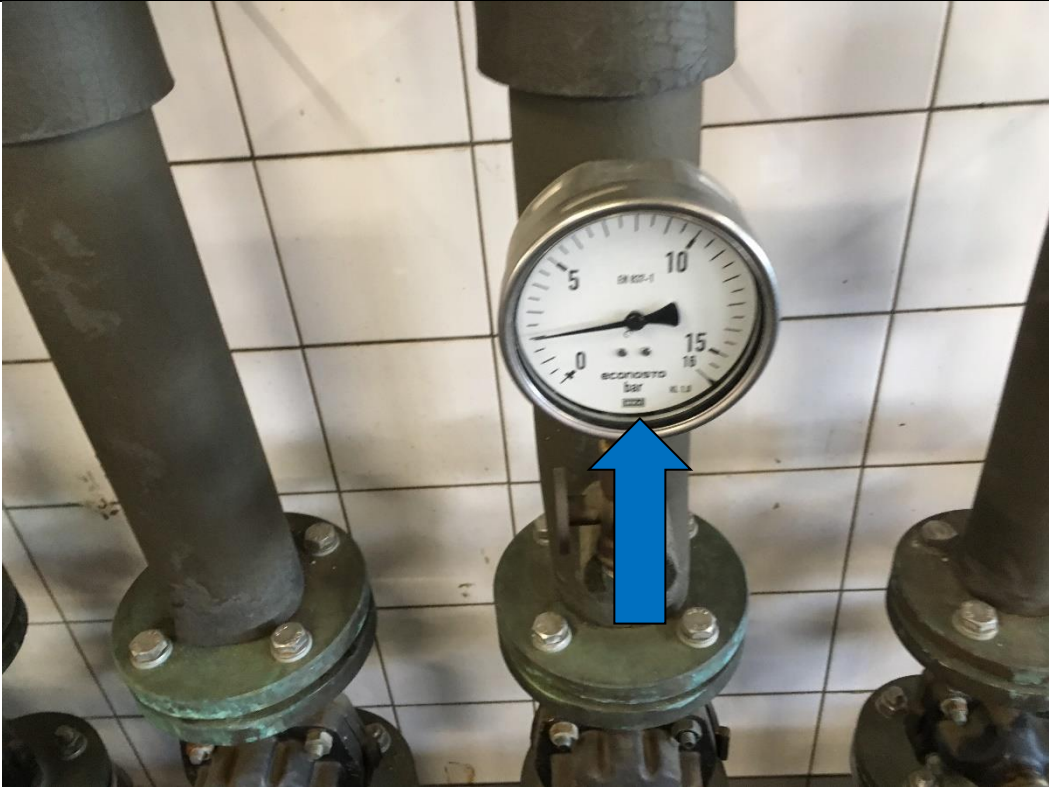
| Nummer | Omschrijving | Norm / eis | Aanpassing | Datum uitgevoerd |
|---|---|---|---|---|
| | | | <div></div> <div>Vanuit hier worden diverse hydrofoorinstallaties gevoed. Deze zijn tevens voorzien van BA-terugstroombeveiligingen en sommige serieel geschakeld met ontharders.</div> | |

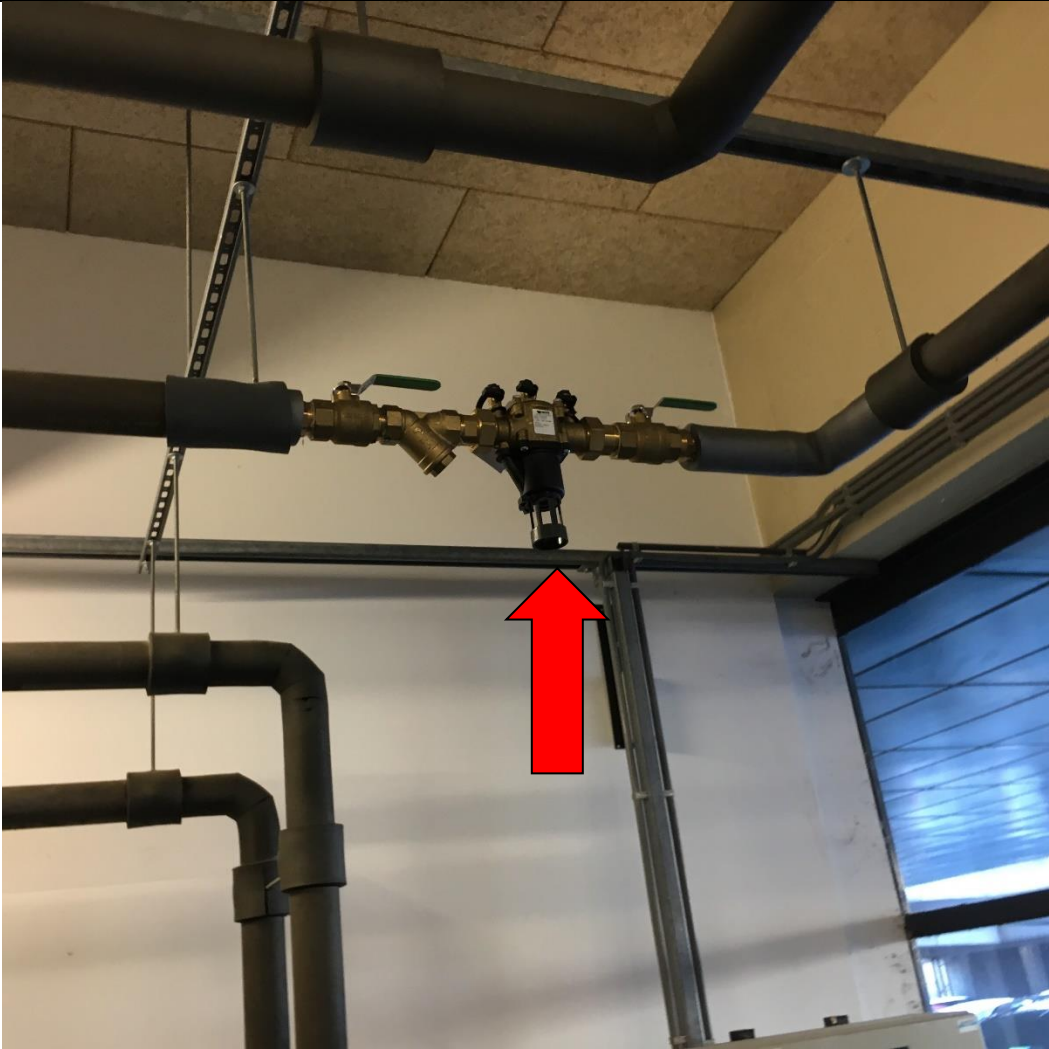
| Nummer | Omschrijving | Norm / eis | Aanpassing | Datum uitgevoerd |
|---|---|---|---|---|
| | | | <div><p>De aanduiding van de groepen klopt niet helemaal en het is onduidelijk of hoge en lage druk onjuist 'open' met elkaar in verbinding staat.</p></div> | |

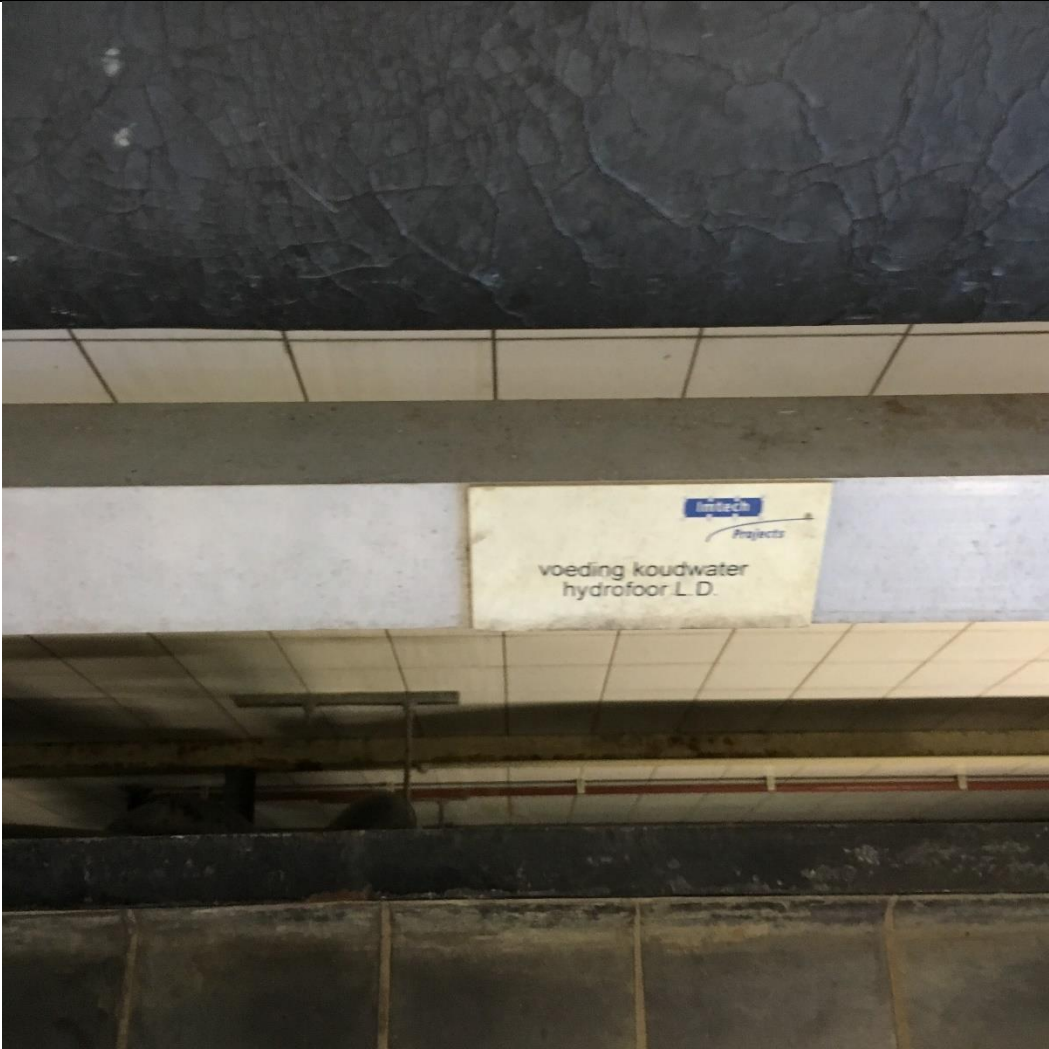
| Nummer | Omschrijving | Norm / eis | Aanpassing | Datum uitgevoerd |
|---|---|---|---|---|
| | | | <div></div> <p>Volgens de begeleider zijn er niet echt drukproblemen aanwezig. Toch is de installatie niet optimaal. De ontharders lijden extra en er is behoorlijk energieverlies. Er zijn capaciteitsproblemen bij de andere groep, de sprinkler. Het is hierdoor raadzaam om beide installaties te controleren. Mogelijk zijn restricties hier tevens een oorzaak. In geval van brand kan de verzekering zich terugtrekken als capaciteitsproblemen de oorzaak is.</p> | |

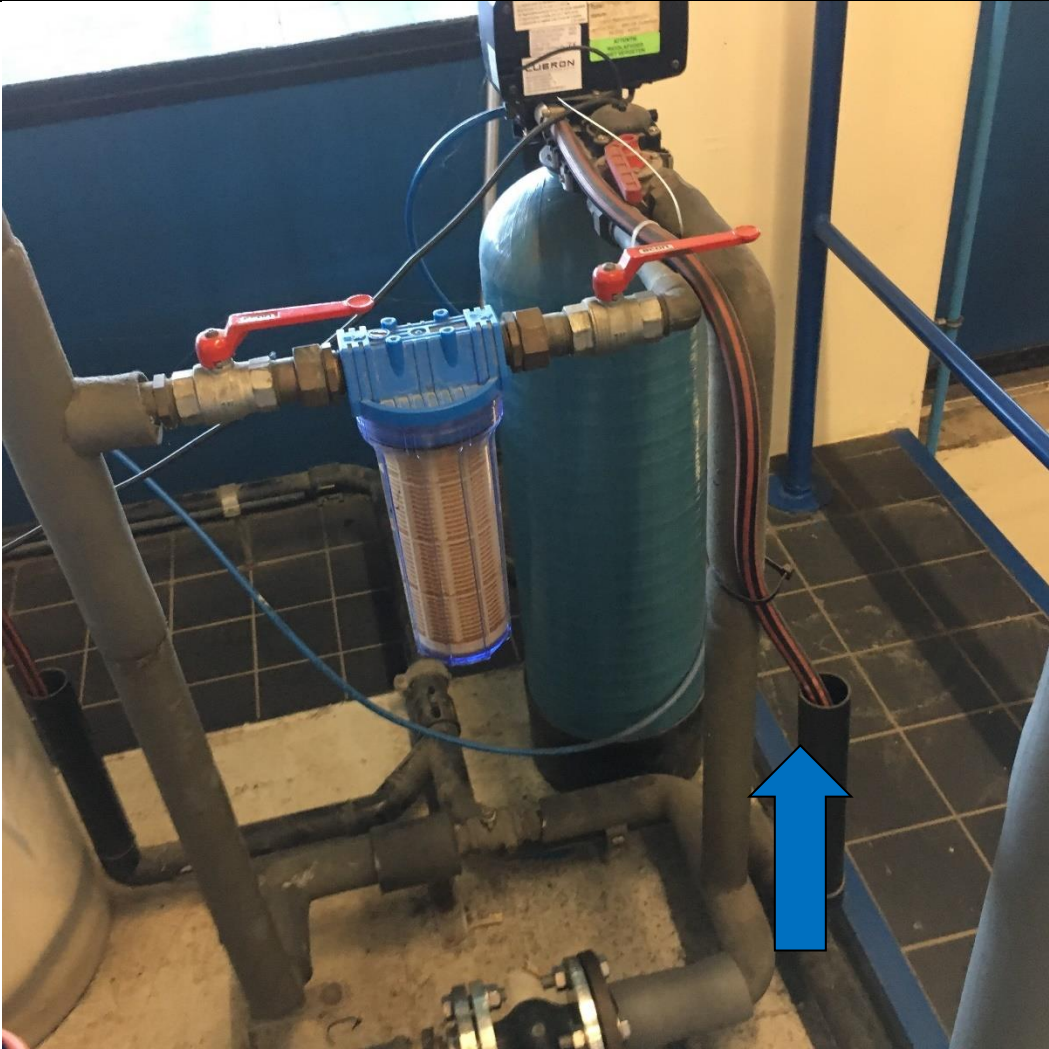
| Nummer | Omschrijving | Norm / eis | Aanpassing | Datum uitgevoerd |
|---|---|---|---|---|
| 41 | Locatie: in de hydrofoorroimte<br>De afvoer van de ontharders zijn niet zichtbaar onderbroken aangesloten. | Waterwerkblad 3.8: Beveiliging<br>Voorkomen hygiënische besmetting | Sluit de afvoeren zichtbaar onderbroken aan. | |
