### **Inspectierapport**

Inspectie foliebassin Van Berkel  
bodemverbetersaars te Etten-Leur

18 maart 2015

**Inspectie voorziening op vloeistofdichtheid volgens accreditatieschema  
"Inspectie bodembeschermende voorzieningen" - AS SIKB 6700**

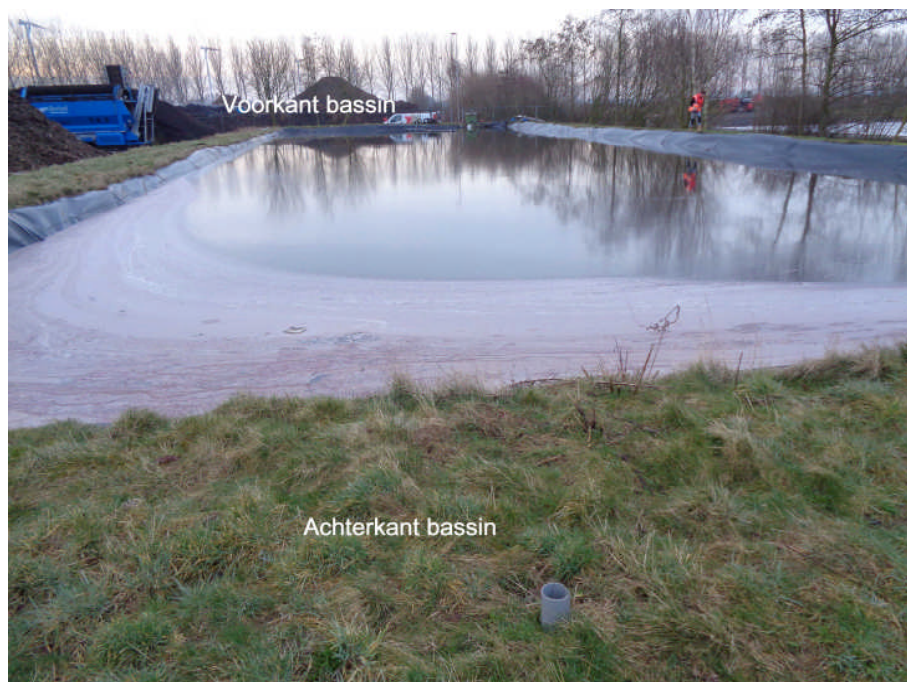
Foto nr. 1

| Tekortkoming | De folieconstructie is aan de voorkant verzakt | | |
| Classificatie | <b>Onvolkomenheid (O1)</b> | | |
| 1 | Ja | 4 m <sup>2</sup> | 1 en 2 |

De verzakte folieconstructie aan de voorkant van het bassin moet zeer frequent (maandelijks) worden bekeken. Indien de constructie verder gaat verzakken kan de folieconstructie gaan scheuren waardoor er mogelijk bodemverontreiniging kan ontstaan.

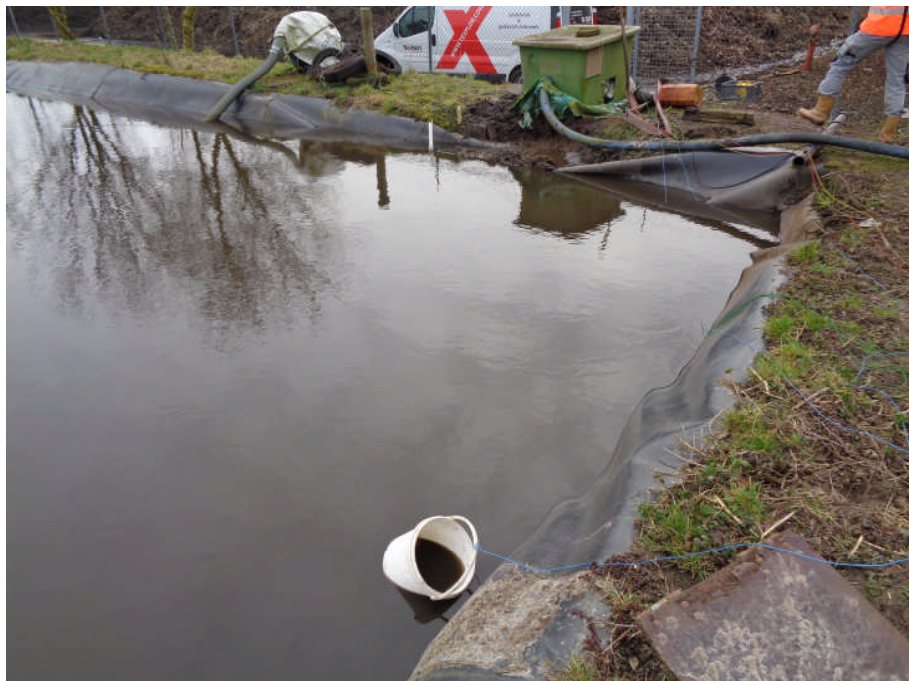
Foto nr. 3

Aan de voorkant, ter plaatse van de verzakte folieconstructie, was er tijdens het uitvoeren van de geo-elektrische meting sprake van "stoomlekkage" over de rand van de folieconstructie (randoverslag). In principe kan er dan over dat gebied geen uitspraak kan worden gedaan over het wel of niet aanwezig zijn van gebreken (lekkages).

Met behulp van de zogenaamde "emmertest" kan toch worden vastgesteld of er in het gebied van de randoverslag sprake is van lekkages (zie foto 3 en 4 van bijlage 1). Een emmer voorzien, van een lekkage met een oppervlakte van 1 mm<sup>2</sup>, wordt in het randoverslaggebied geplaatst. In de emmer wordt een energie-elektrode (tracer) aangebracht. De sensoren geplaatst in het bassin zullen deze energie "oppikken". Door de resultaten van de geo-meting en de resultaten van de emmertest met elkaar te vergelijken kan worden bepaald of er sprake is van lekkage in het gebied van de randoverslag.
