## **KAZEMAT LUNET II**

Inventarisatie, inspectie onderhoudsbehoefte  
Casco exterieur en interieur Kazemat Lunet II  
Utrecht

Werknummer : 1.20748  
Datum : Juli 2018  
Revisie : V.3  
Datum : september 2018

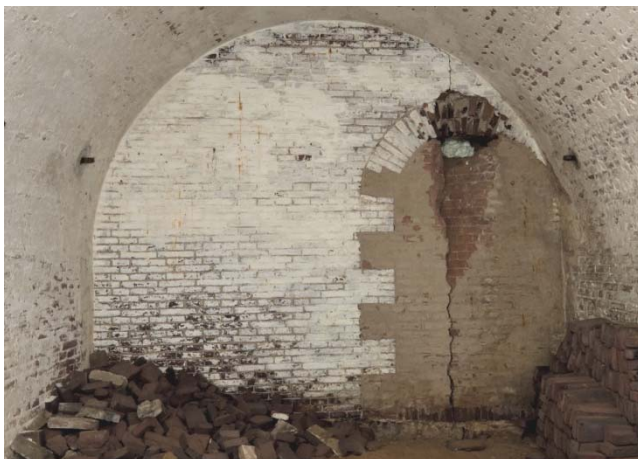
In de kazemat is een dichtgemetselde doorgang te zien in de noordwest gevel:

*Doorgang in Lunet II (ruimte 2.05)*

De meest duidelijke schade in de beide kazematten is waargenomen bij de beide doorgangen. Deze zullen in de nieuwe situatie weer worden open gemaakt, zodat er een tweede toegang tot het interieur ontstaat, waarbij tevens de situatie aan de buitenzijde van de kazemat zal worden gewijzigd.

In het geval van Lunet II is de schade aan het metselwerk beperkt. Bij Lunet III is er meer schade ontstaan, wat mogelijk gerelateerd kan worden aan een ongelijke grondbalans aan weerszijden van de gewelfconstructie. De schade is waarschijnlijk ontstaan door de asymmetrische grondbelasting,
