### **KAZEMAT LUNET III**

Inventarisatie, inspectie onderhoudsbehoefte  
Casco exterieur en interieur Kazemat Lunet III  
Utrecht

Werknummer : 1.20748  
Datum : Juli 2018  
Revisie : V.3  
Datum : september 2018

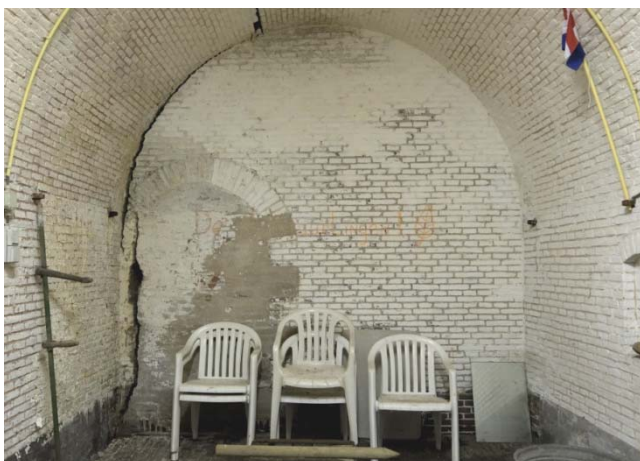
In de kazemat is een dichtgemetselde doorgang te zien in de noordwest gevel:

*Doorgang in Lunet III (ruimte 3.05)*

De meest duidelijke schade in de beide kazematten is waargenomen bij de beide doorgangen. Deze zullen in de nieuwe situatie weer worden open gemaakt, zodat er een tweede toegang tot het interieur ontstaat, waarbij tevens de situatie aan de buitenzijde van de kazemat zal worden gewijzigd.

In het geval van Lunet II is de schade aan het metselwerk beperkt. Bij Lunet III is er meer schade ontstaan, wat mogelijk gerelateerd kan worden aan een ongelijke grondbalans aan weerszijden van de gewelfconstructie. De schade is waarschijnlijk ontstaan door de asymmetrische grondbelasting, aangezien de verplaatsing hoofdzakelijk horizontaal is en er nagenoeg geen verticale verplaatsing is geconstateerd.

Vanaf vloer tot midden gewelf een zettingscheur links van deze dichtgemetselde doorgang mogelijk als gevolg door het wegvallen van druk van het aardpakket van buitenaf. Er is bij zetting geen verticale zakking zichtbaar, alleen een horizontale verschuiving.

Brede scheuren en uitvallen van stenen maakt dit gewelf instabiel.

Het gewelf in ruimte 3-05 van bovenaf herstellen in verband met grote scheuren en uitgevallen stenen. Er is momenteel een mogelijk gevaar van instorten bij directe belasting van bovenaf. Hiervoor aan de buitenzijde van ruimte 3-05 het grondpakket afgraven om het gewelf van bovenaf te kunnen herstellen. Mogelijk een stabilisatie (metselwerk beer) toevoegen om de horizontale zetting in deze hoek te stabiliseren.
