# Inspectie keermuren Lunet I, II en IV

Inspectierapport

Opdrachtgever: Gemeente Utrecht

Project: Utrecht, inspectie civiele kunstwerken 2017-2019

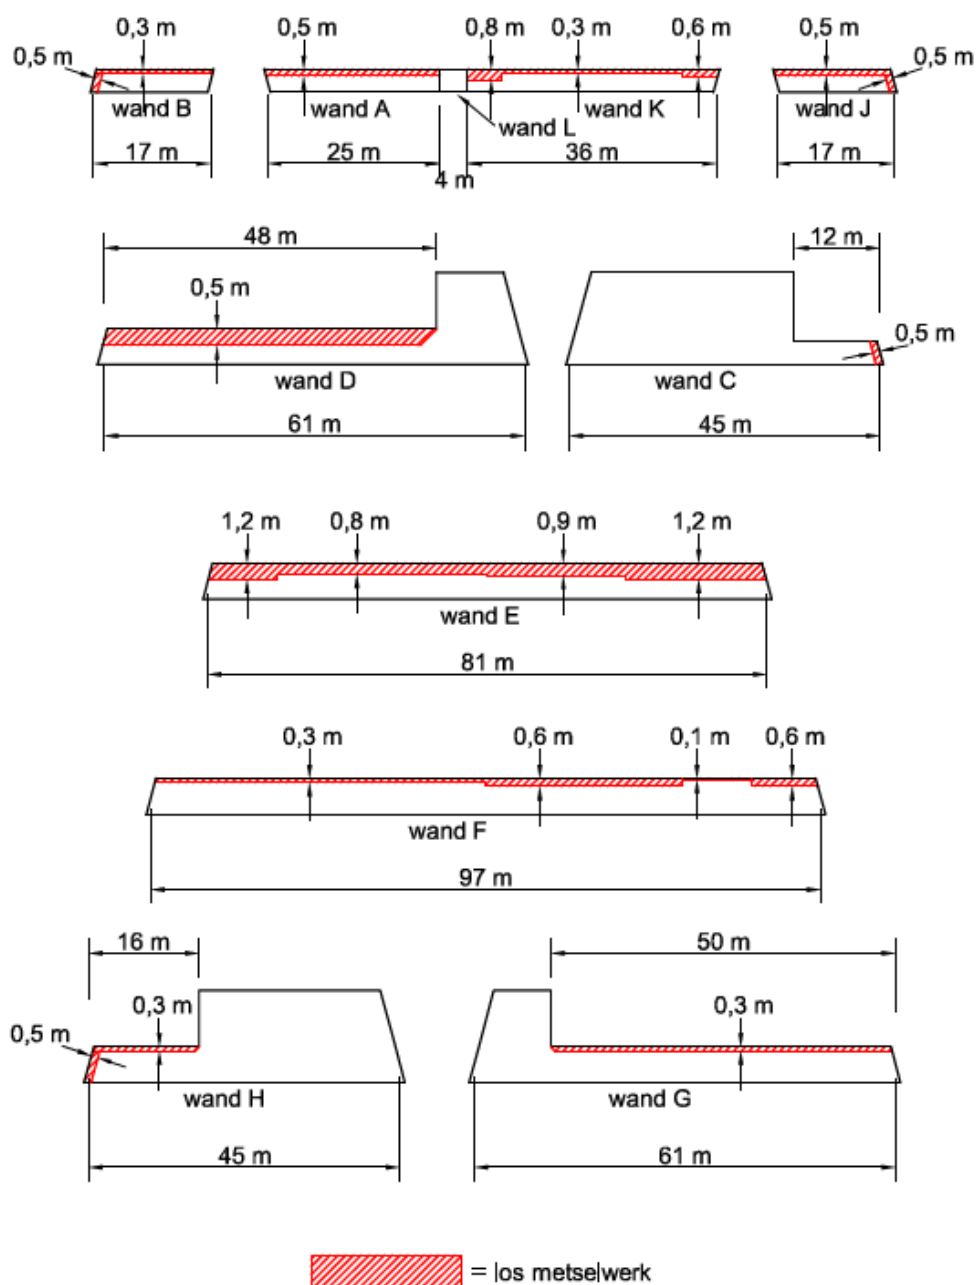
Afbeelding 7: locatie los metselwerk (lengte van de wanden is bij benadering)

Het schadeoppervlak per wand is vastgelegd in afbeelding 7. Het totale schadeoppervlak is ca. 210 m<sup>2</sup> (geprojecteerd op het vooraanzicht). De hoogtevariatie van het los liggend metselwerk in dwarsrichting (loodrecht op het voorvlak) is zonder graafwerk niet vast te stellen.

- Klimatologische invloeden en begroeiing.
- De vochthuishouding is niet op orde. Door vochtindringing in het bovenste deel van de muur ontstaat vorstschade. De doorweekte metselspecie zet uit bij bevriezing en drukt de metselwerk lagen los. Het vocht kan in de wand indringen door de mindere kwaliteit van de metselspecie in combinatie met de vochthuishouding aan de buitenzijde van het metselwerk. De vervuiling door mos en kalkuitbloei aan de waterzijde van de wand houden vocht langer vast. Dit geldt ook voor de grond aan de binnenzijde en bovenzijde van de wand.

- Het eenmaal losliggende metselwerk wordt door de grondruk aan de binnenzijde van de wand naar buiten gedrukt.
- Tevens staan er op enkele plaatsen zeer grote bomen en struiken. Door de kracht van de wortelgroei wordt de muur plaatselijk naar buiten gedrukt.

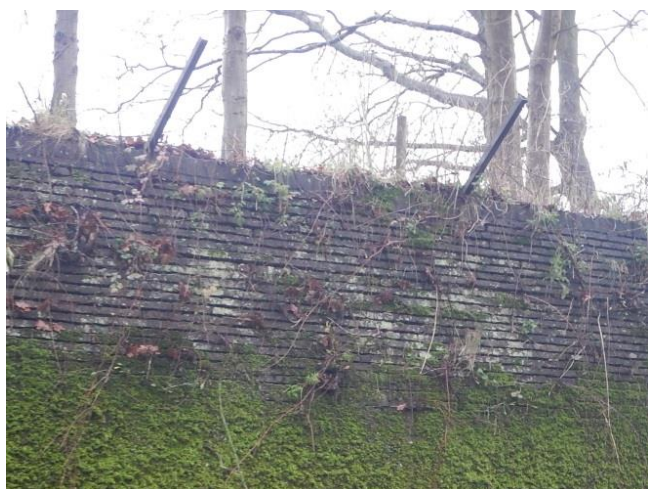
Foto 10: losliggend metselwerk

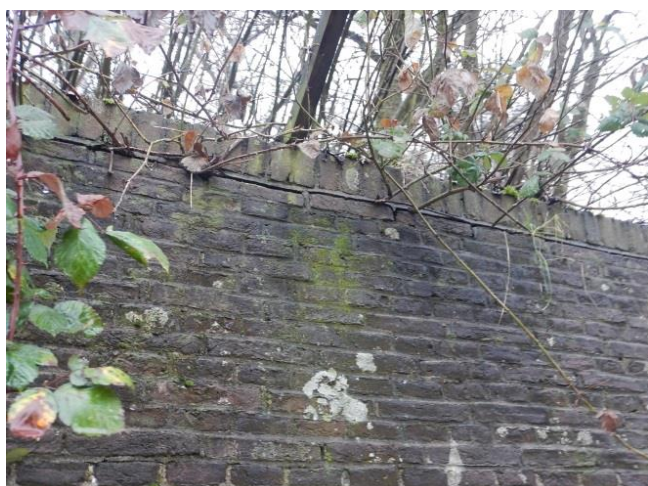
Foto 12: losliggend metselwerk

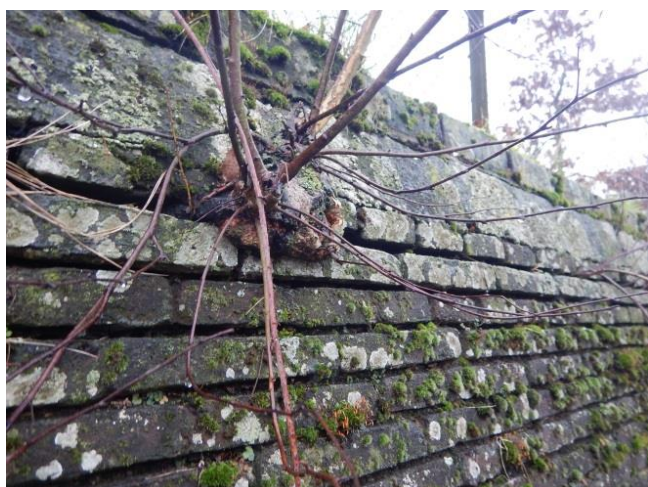
Foto 14: wortelgroei in metselwerk

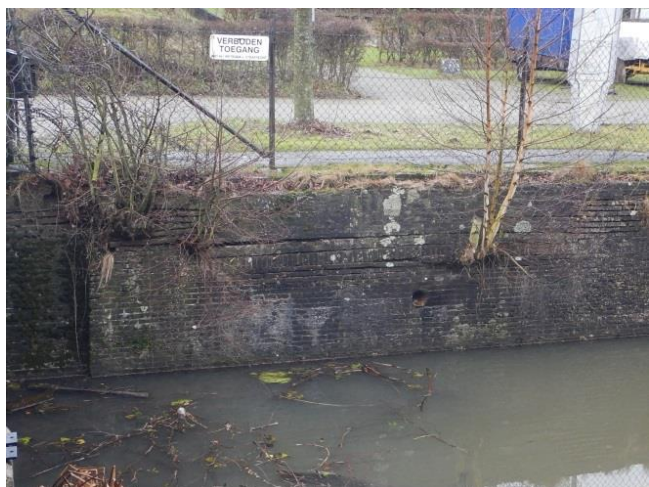
Foto 16: wortelgroei in metselwerk

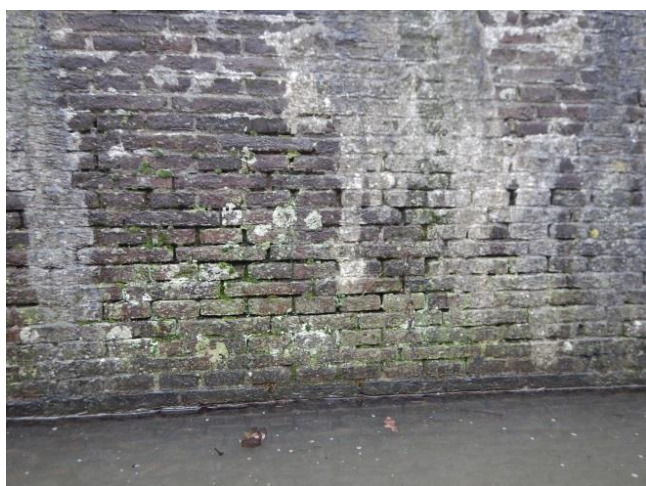
Foto 19: voegwerk plaatselijk verdwenen

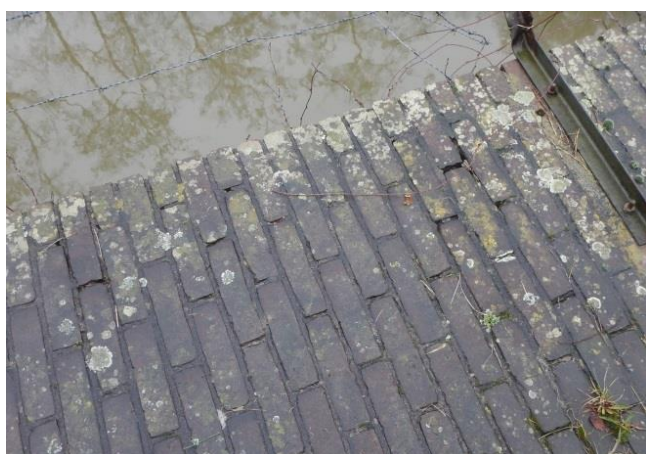
Foto 21: voegwerk plaatselijk verdwenen

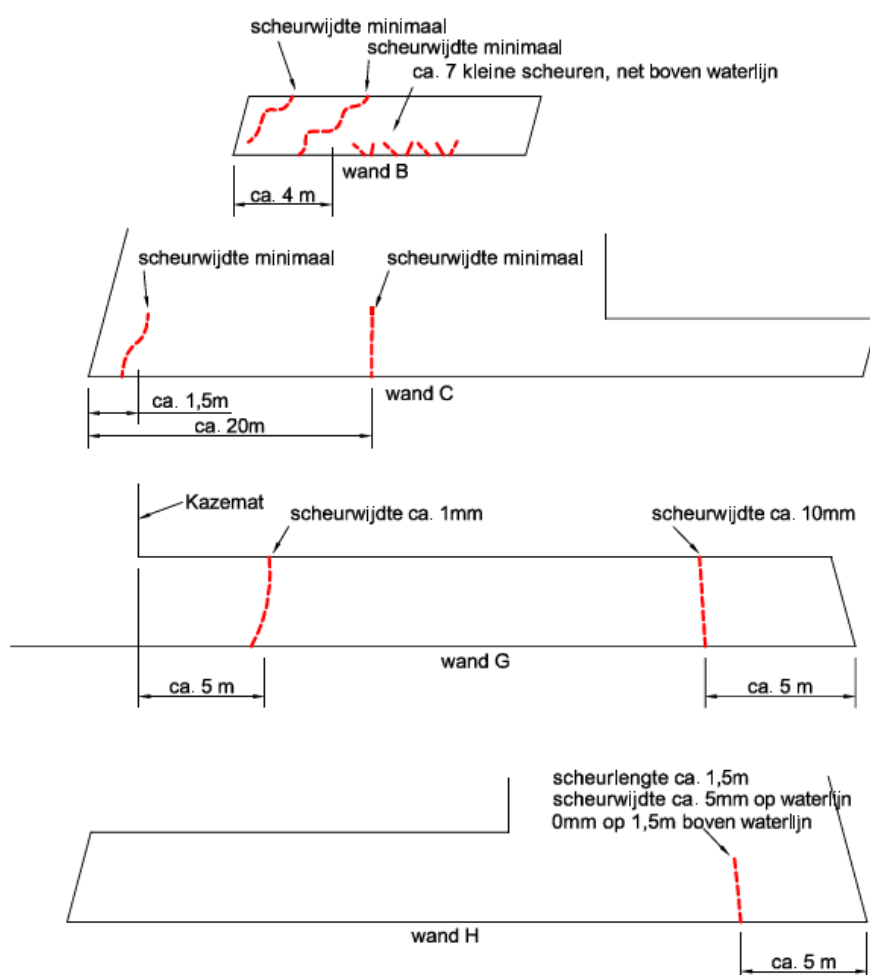
Afbeelding 8: locatie en afmetingen scheuren in metselwerk

Op ca. 13 plaatsen verspreid over 4 wanden vertoont het metselwerk transversale scheuren (loodrecht op het voorvlak) met een scheurwijdte variërend tussen de 0,1 mm en 10 mm, zie foto 22 t/m 25. De locaties en scheurwijdtes zijn aangegeven in afbeelding 8.

Er zijn geen noemenswaardige ongelijkmatige zettingen waargenomen. De scheuren lijken eerder een gevolg van geringe lengteveranderingen van de wanden door temperatuurinvloeden en/of de gronddruk en begroeiing op het lunet.

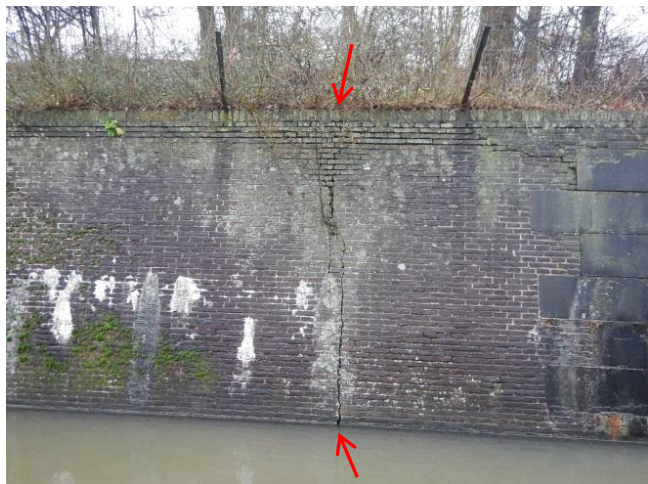
Foto 22: scheur in metselwerk wand G (scheurwijdte 10mm)

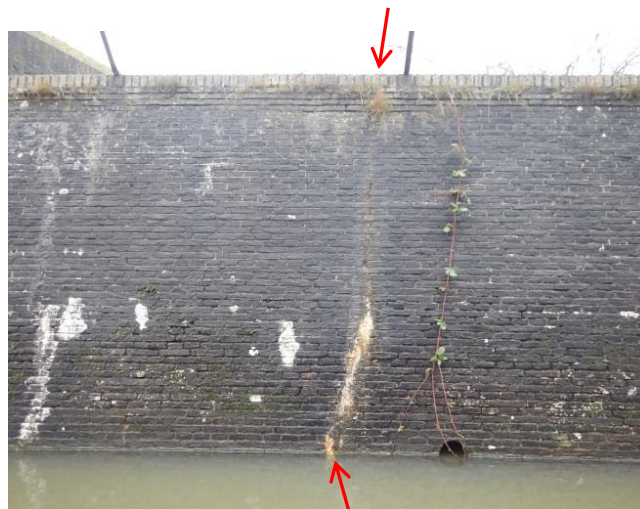
Foto 23: scheur in metselwerk wand G (scheurwijdte 1mm)

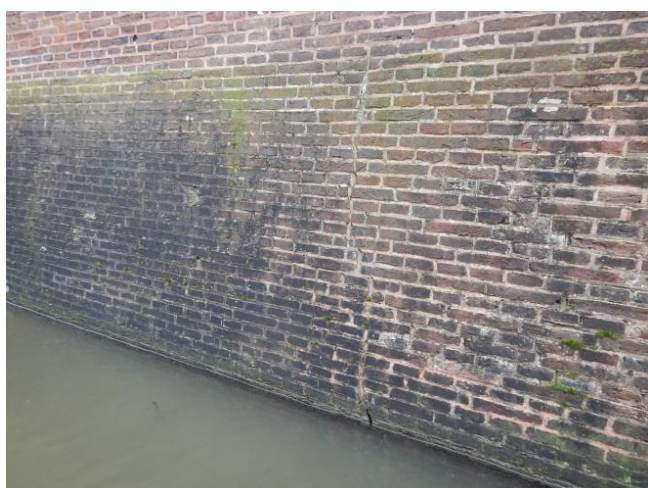
Foto 24: scheur in metselwerk wand H

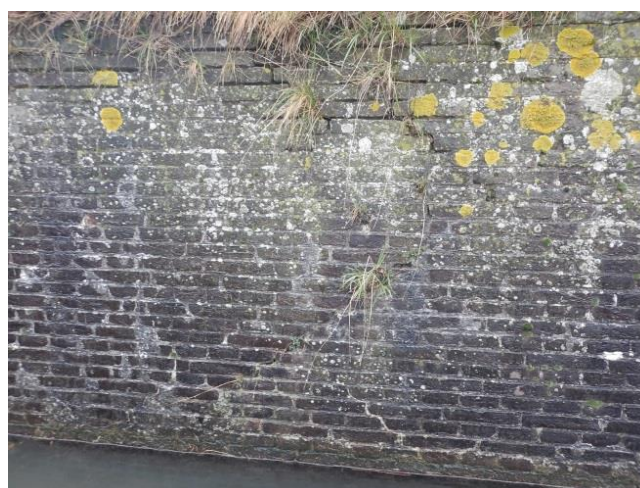
Foto 25: scheur in metselwerk wand D (scheurwijdte minimaal)

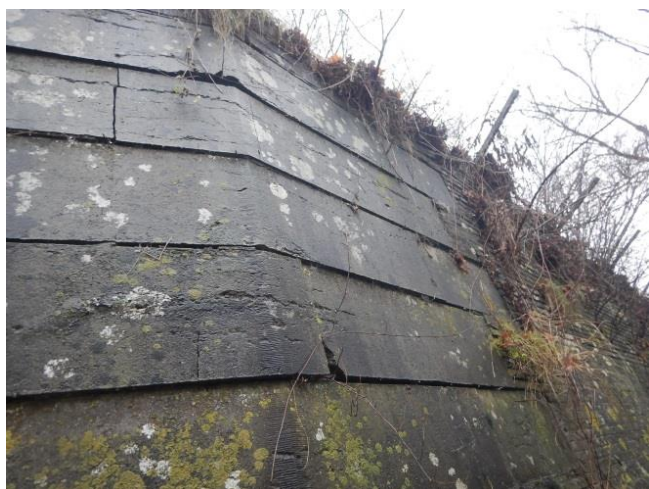
De natuurstenen hoekelementen zijn voor een deel gescheurd/gebroken en op meerdere plaatsen los/naar buiten geschoven elementen, zie foto 26 en 27. Per hoek zijn de aantallen globaal geteld en hieronder aangegeven.

De schade wordt op de meeste plaatsen veroorzaakt door de slechte staat van het aangrenzende metselwerk, in combinatie met de gronddruk vanuit de lunet.

Foto 26: hoek wand D-E

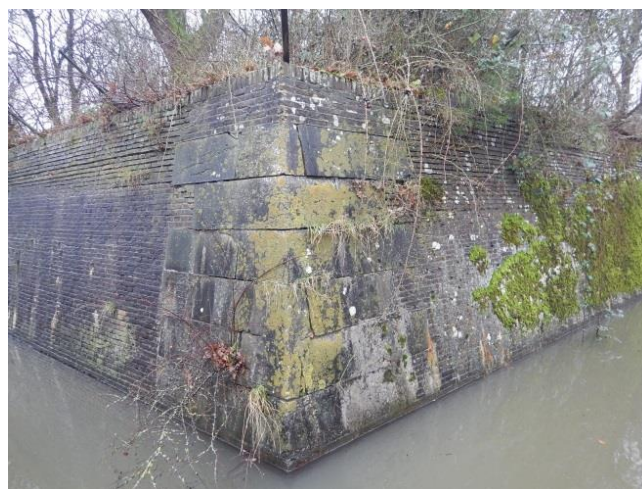
Foto 27: hoek wand E-F

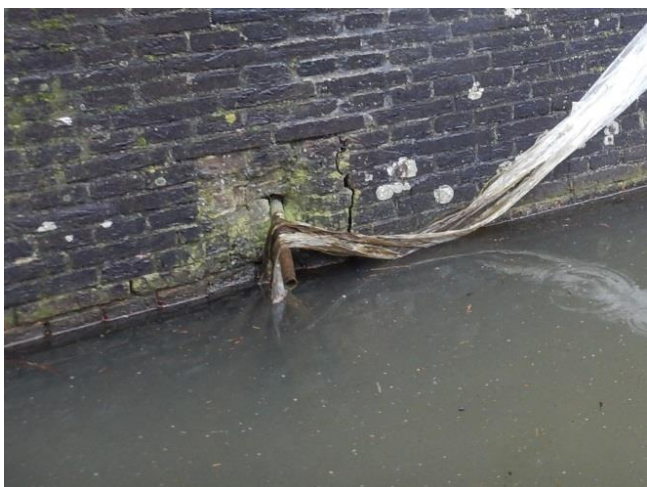
In wand C ter hoogte van de waterlijn bevindt zich een stuk metselwerk van ca. 0,5 x 0,5 m dat lijkt op een dichtgemetselde sparing, tevens steekt een buis uit het metselwerk. Dit stuk metselwerk scheurt gedeeltelijk los uit de muur, zie foto 28. De oorzaak is onbekend.

Foto 28: dicht gemetselde sparing in wand C

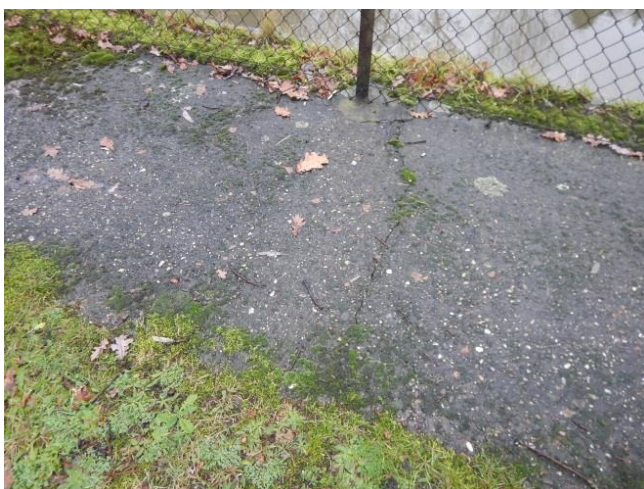
De betonnen dekzerken liggen nagenoeg over de gehele lengte op losliggend metselwerk. Daarnaast zijn ze op veel plaatsen in dwarsrichting gescheurd. Gemiddeld genomen gaat het om 1 dwarsscheur per 5 m1, zie foto 30. Met name bij wand J en een gedeelte van H is dit moeilijk vast te stellen door de aanwezige grond. Bij wand A is de dekzerk afgewerkt met een laag asfalt, zie foto 31. Halverwege wand K is de betonnen dekzerk ook in lengterichting gescheurd over een lengte van ca. 3 m1.

Foto 30: dwarsscheur in betonnen dekzerk

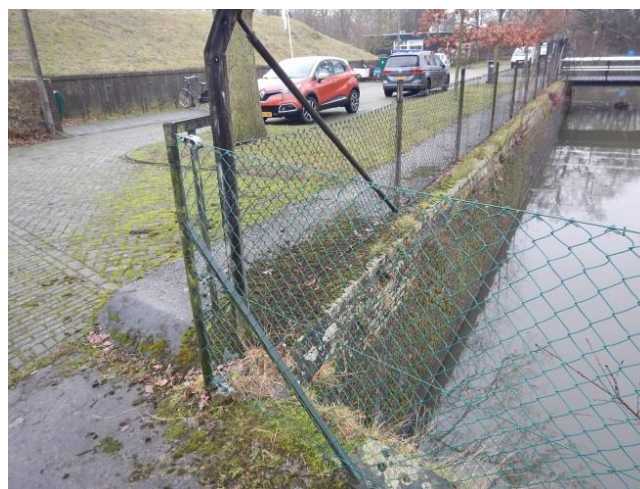
Foto 31: asfaltlaag op dekzerk

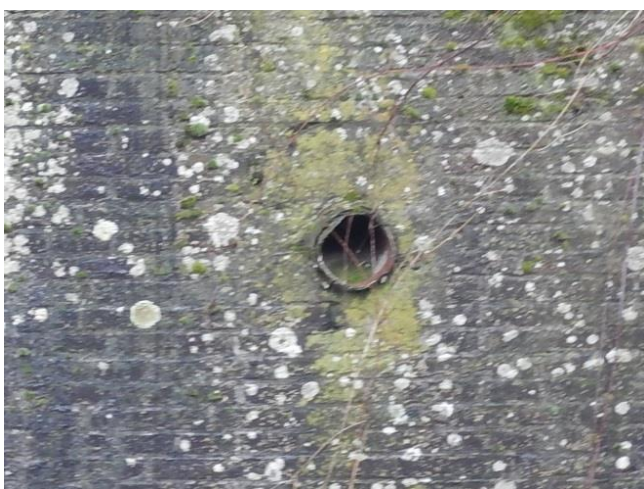
Op een aantal plaatsen zijn oude buizen in de muren aangetroffen (waarschijnlijk gresbuizen) die mogelijk nog functioneel zijn. De buizen zijn ter hoogte van de voorzijde van het metselwerk afgebroken, zie foto 32. De buizen bevinden zich onder andere in wand C en H nabij de kazematten. Daarnaast zijn er incidenteel enkele uit het voorvlak stekende ijzeren onderdelen aangetroffen, totaal maximaal 10 stuks, zie foto 33.

Foto 32: doorvoering door keermuur afgebroken

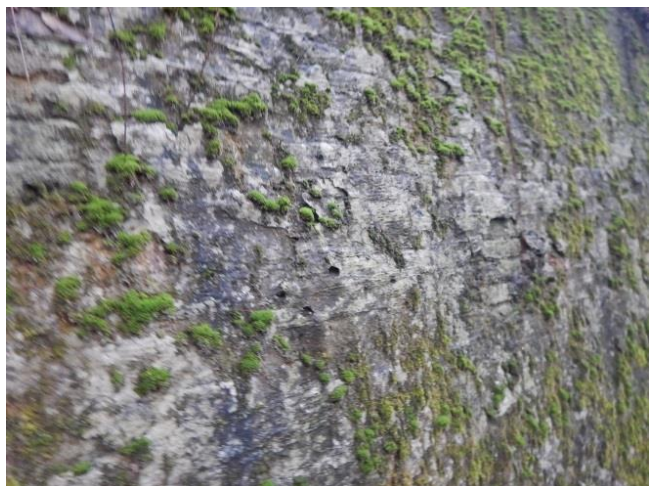
Wand D en E zijn zwaar vervuild met een dikke laag kalk. De kalk is uitgespoeld uit de voegen tussen het bovenste losliggende metselwerk en heeft zich afgezet op het onderste massieve metselwerk. Tevens zijn nagenoeg alle wanden vervuild met begroeiing, variërend van mos tot gehele struiken, zie foto 34 t/m 37.

Foto 34: vervuiling door kalkuitbloei

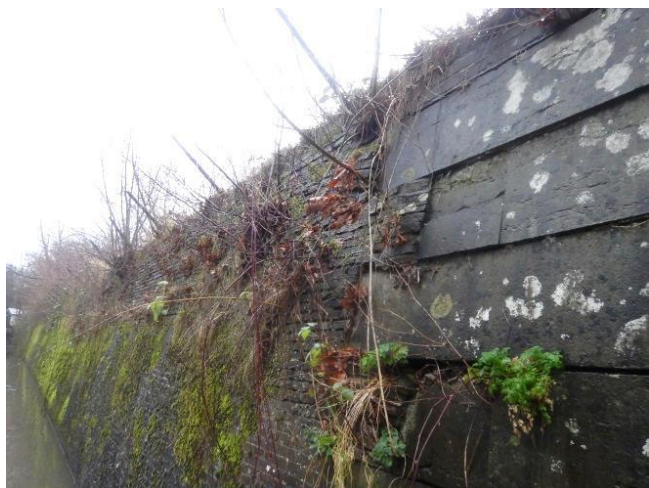
Foto 36: begroeiing variërend van mos tot struiken

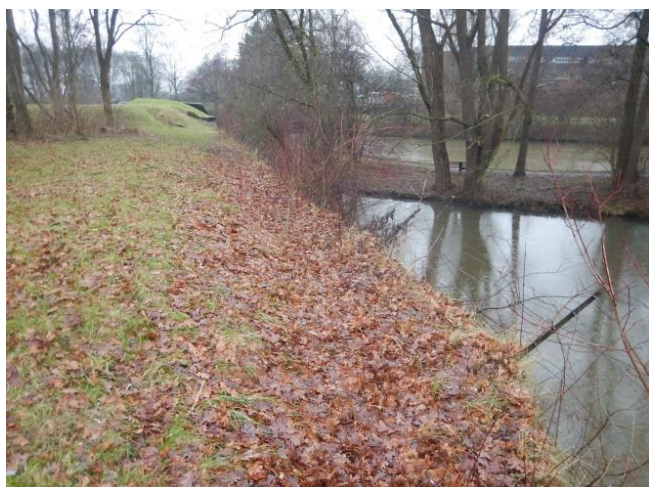
Aan de noord-, oost- en zuidzijde van het lunet ligt de bovenzijde van het grondpakket 1 tot 2 m hoger dan de bovenzijde van de keermuur. Het grondpakket loopt onder een helling van ca. 45 graden naar de achterzijde van de keermuur. Op veel plaatsen is het talud uitgezakt en/of uitgespoeld tot op de bovenzijde van de keermuur. Tevens zijn op meerdere plaatsen de taluds zwaar begroeid met struiken en bomen. Er zijn forse bomen aangetroffen op een afstand van 80 cm tot de binnenzijde van de keermuur, zie foto 38 t/m 41. Zoals uit het voorgaande blijkt worden de schades aan de keermuren voor een deel veroorzaakt door deze begroeiing.

Foto 38: talud tot op de keermuur

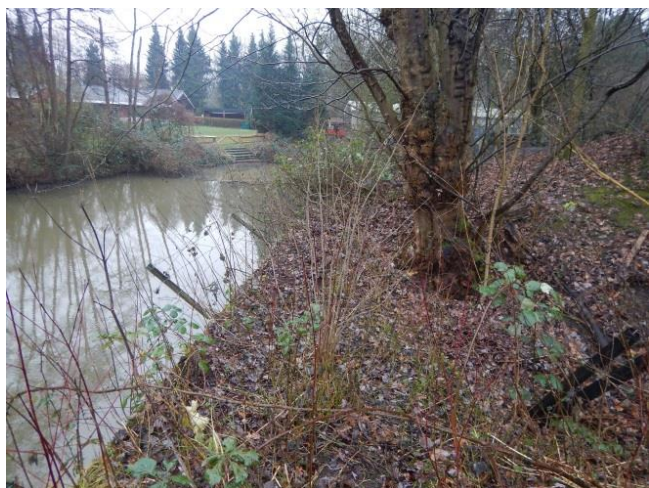
Foto 40: begroeiing variërend van struiken tot bomen

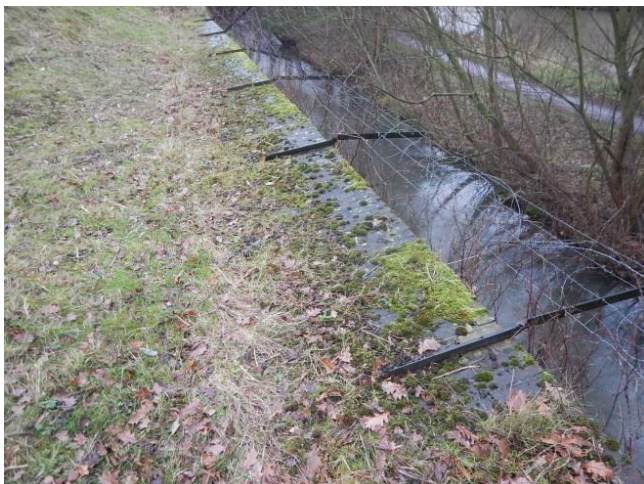
De wanden D t/m G zijn voorzien van een afrastering. Deze vertoont op diverse plaatsen schade zoals ontbrekend prikkeldraad, afgebroken uithouders en vervormde uithouders, zie foto 42 t/m 44.

Foto 42: uithouders afscherming verbogen

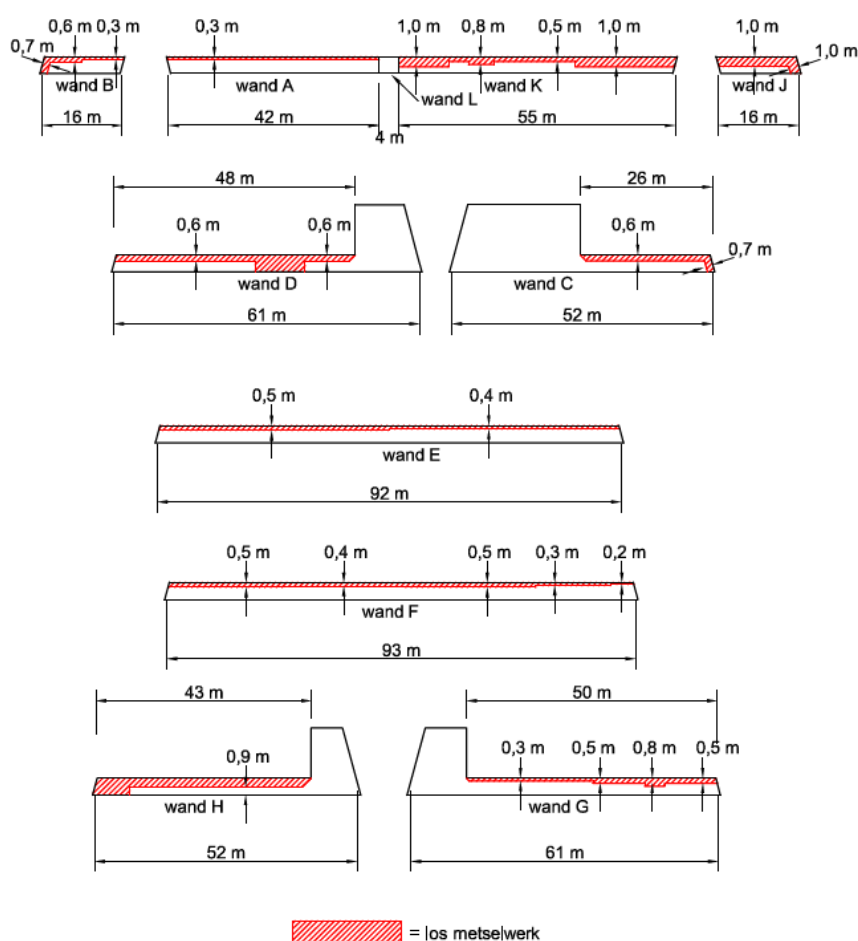
Afbeelding 9: locatie los metselwerk (lengte van de wanden is bij benadering)

Halverwege wand D is het metselwerk tot onder de waterlijn los en in de richting van het waterzijde gedrukt. Het shadeoppervlak per wand is vastgelegd in afbeelding 9. Het totale shadeoppervlak is ca. 270 m<sup>2</sup> (geprojecteerd op het vooranzicht). De hoogtevariatie van het los liggend metselwerk in dwarsrichting (loodrecht op het voorvlak) is zonder graafwerk niet vast te stellen.

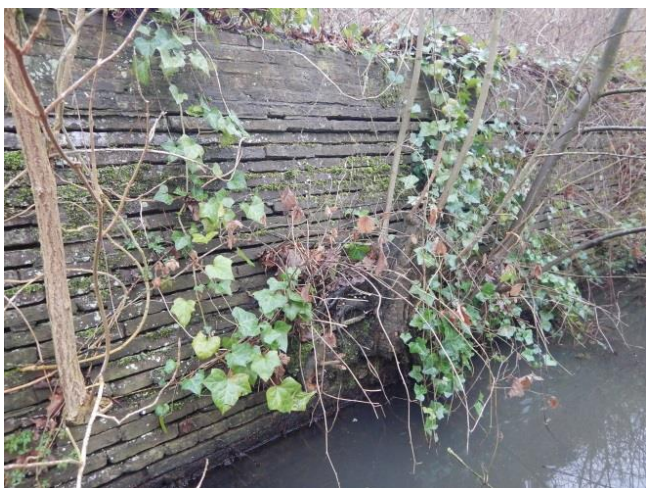
Foto 53: boomgroei in metselwerk

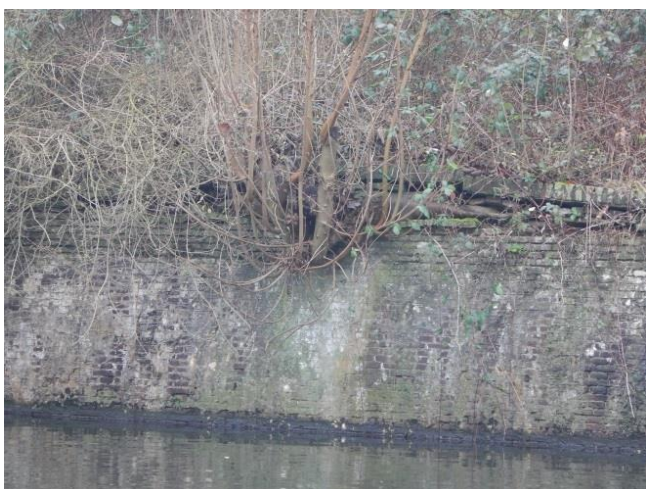
Foto 55: boomgroei in metselwerk

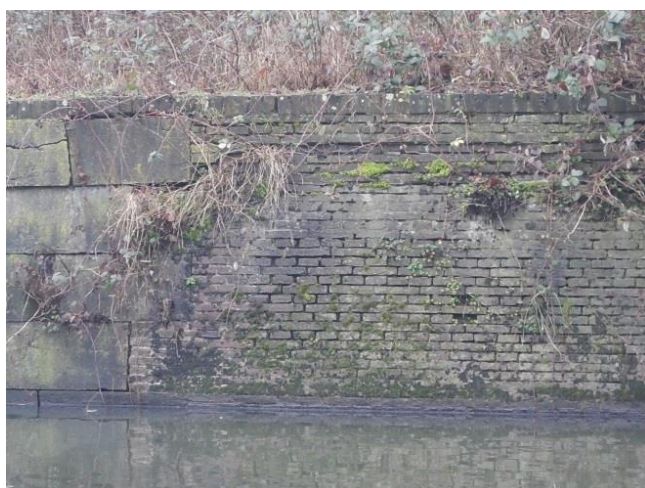
Foto 57: voegwerk plaatselijk verdwenen

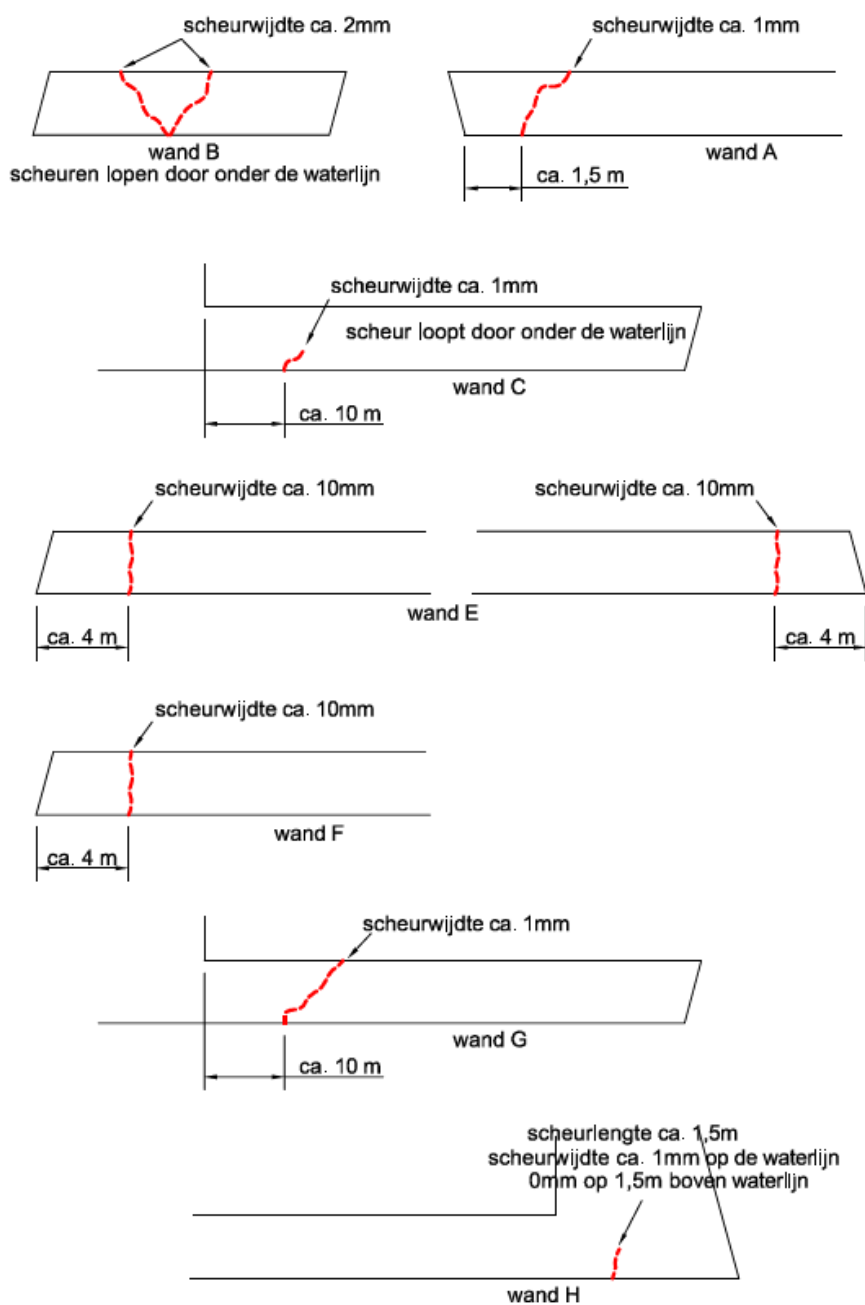
Afbeelding 10: locatie en afmetingen scheuren in metselwerk

Op ca. 9 plaatsen verspreid over 7 wanden vertoont het metselwerk transversale scheurvorming. De scheurwijdte varieert tussen de 1mm en 10 mm, zie foto 58 t/m 61. De locaties en scheurwijdtes zijn aangegeven in afbeelding 10. Er zijn geen noemenswaardige ongelijkmatige zettingen bij de muren waargenomen.

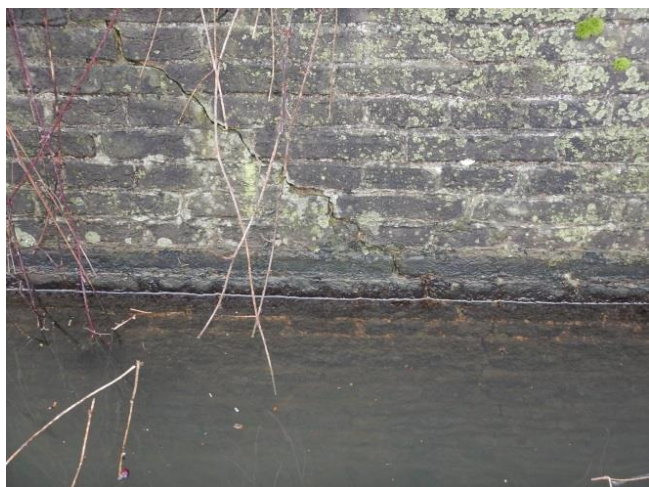
Foto 58: scheur in wand B, tot onder de waterlijn

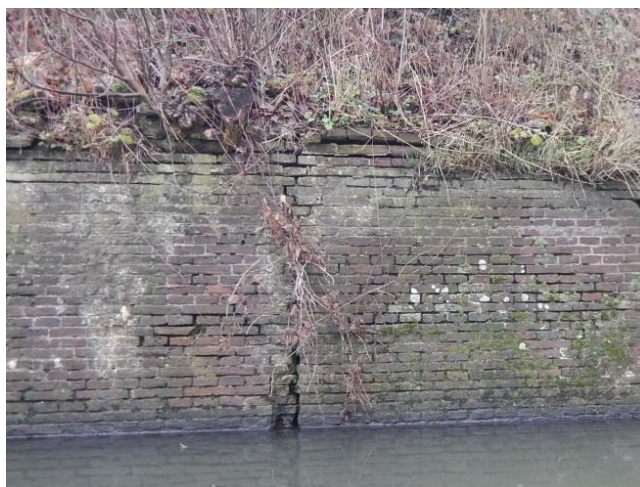
Foto 59: scheur in wand E (zijde wand D)

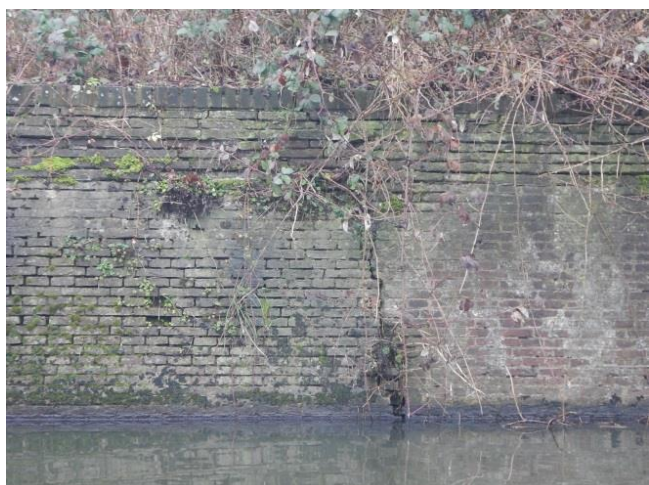
Foto 60: scheur in wand E (zijde wand F)

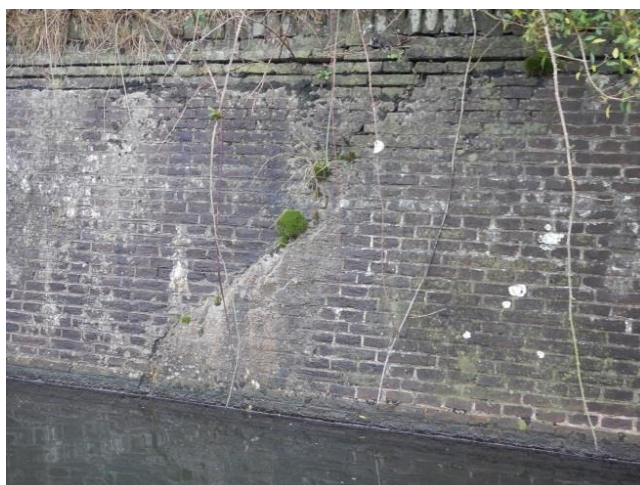
Foto 61: scheur in wand G

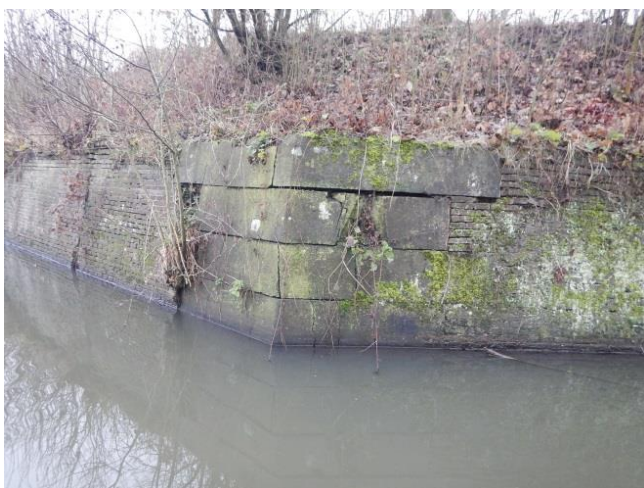
De natuurstenen hoekelementen zijn voor een deel gescheurd/gebroken en op meerdere plaatsen los/naar buiten geschoven elementen, zie foto 63 en 64. Per hoek zijn de aantallen globaal geteld en hieronder aangegeven.

Foto 63: natuurstenen elementen gebroken en verschoven

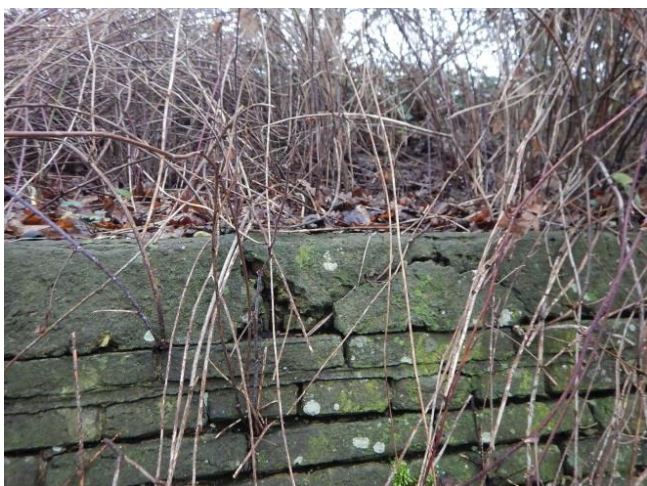
De betonnen dekzerken liggen nagenoeg over de gehele lengte op losliggend metselwerk. Door grond en begroeiing zijn ze vanaf de bovenzijde nauwelijks inspecteerbaar. Vanaf het water zijn alleen de zijkanten zichtbaar. Deze vertonen op diverse plaatsen breuken en afbrokkeling. De verwachting is dat het scheurenpatroon van de dekzerken min of meer hetzelfde is als bij Lunet I, zie foto 65 en 66.

Foto 65: betonnen dekzerken gescheurd

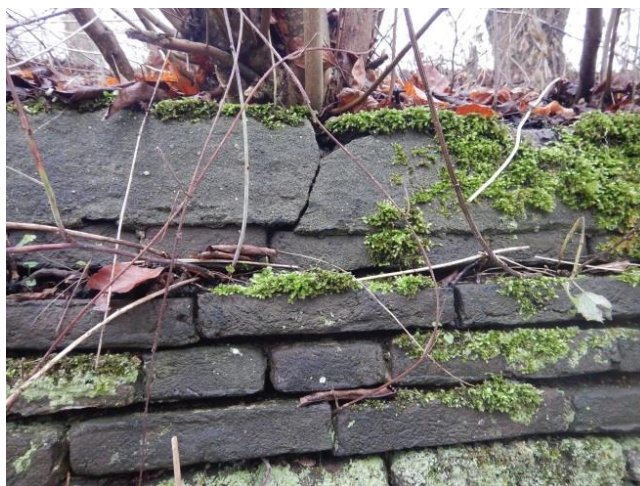
Foto 66: betonnen dekzerken gescheurd

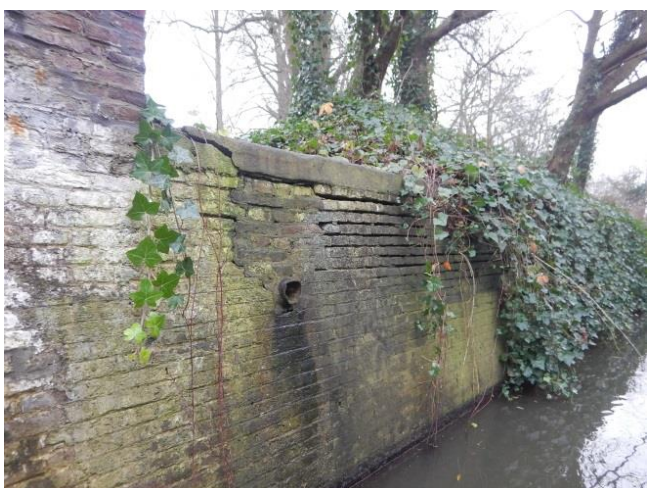
In wand C en H nabij de kazematten zijn op 2 plaatsen oude buizen in de muren aangetroffen (waarschijnlijk gresbuizen). Deze zijn mogelijk nog functioneel zijn. De buizen zijn net buiten de voorzijde van het metselwerk afgebroken, zie foto 67.

Foto 67: doorvoering door keermuur afgebroken

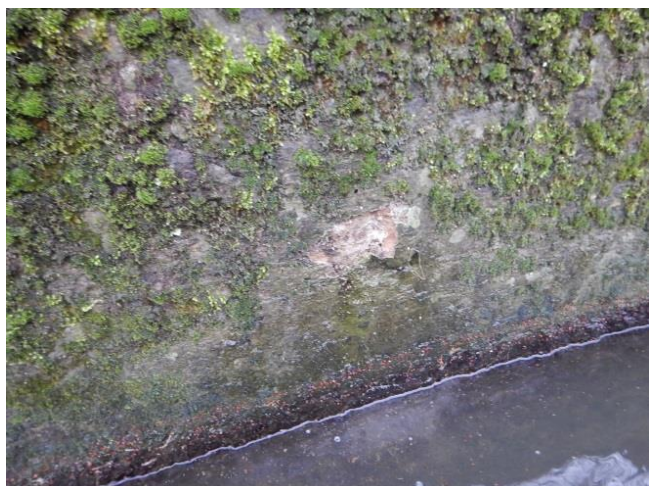
Foto 68: vervuiling door kalkuitbloei

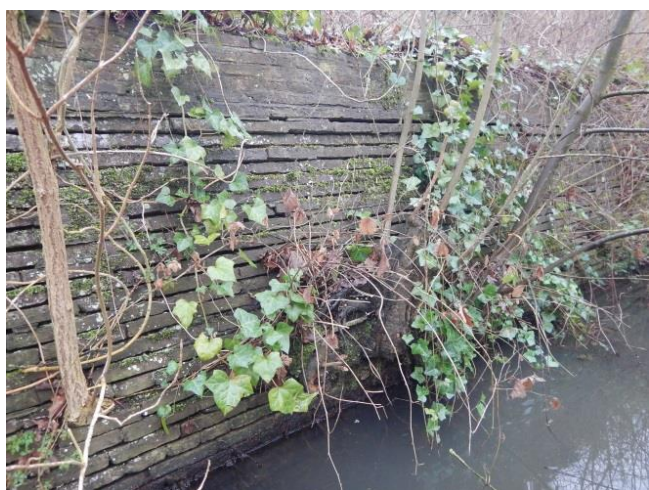
Foto 70: begroeiing variërend van mos tot struiken

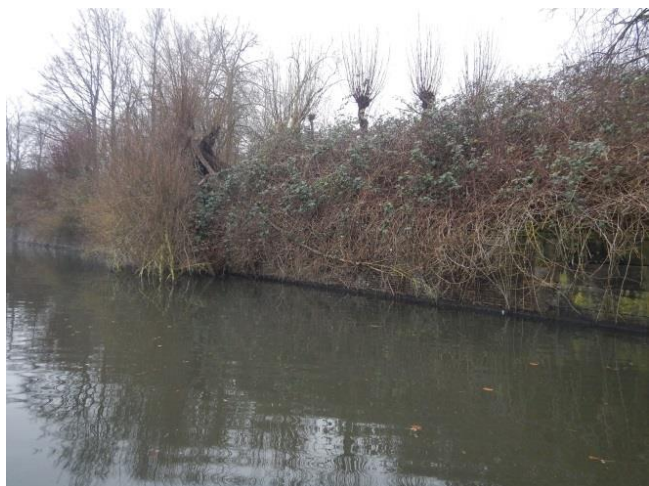
Foto 72: omgevallen boom over keermuur

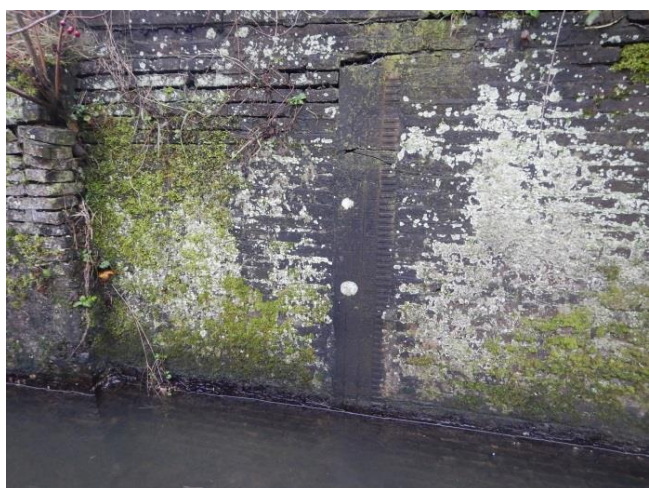
In wand K is een peilschaal ingemetseld, op ca. 8m vanuit de toegangsbrug naar het lunet. De peilschaal is horizontaal doorgescheurd en de aan bovenzijde van de schaal is een stuk uitgebroken, zie foto 74 en 75.

Foto 74: peilschaal is gescheurd

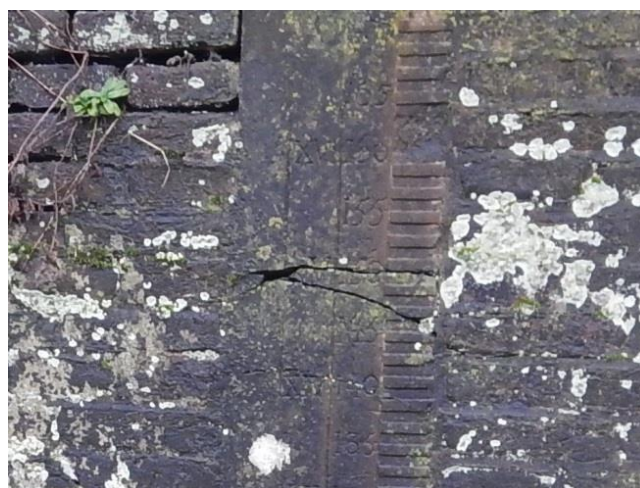
Foto 75: peilschaal is gescheurd (scheur uitvergroet)

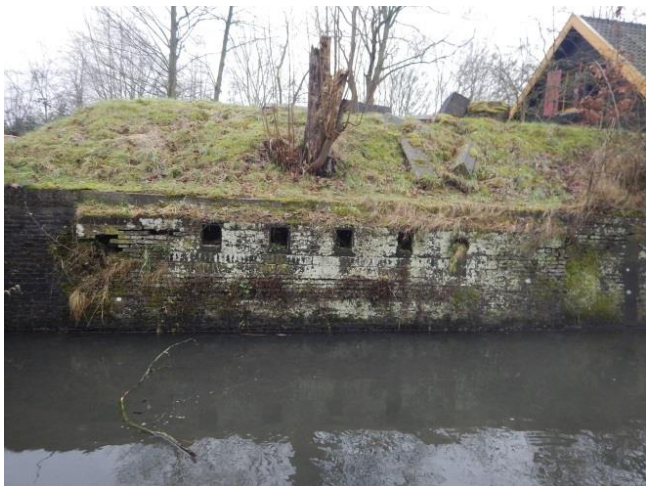
In wand K bevinden zich naast de brug de restanten van een oud landhoofd met uitsparingen voor brugliggers. Het metselwerk van dit oude landhoofd vertoont dezelfde schadebeelden als de keermuren, zie foto 76.

Foto 76: oud landhoofd

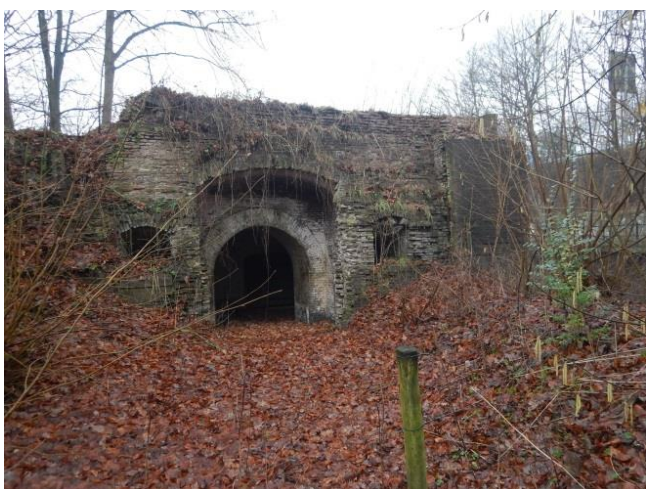
De kazematten behoren niet bij deze inspectie, echter de kazemat aan de zuidzijde van de lunet is in zeer slechte staat, zie foto 77 en 78. Door laterale scheurvorming zijn muurdelen los komen te staan. Plaatselijk kan dit een gevaar opleveren m.b.t. de stabiliteit van het metselwerk. Geadviseerd wordt het herstel van de kazemat te combineren met het herstel van de keermuren.

Foto 77: zuidelijke kazemat

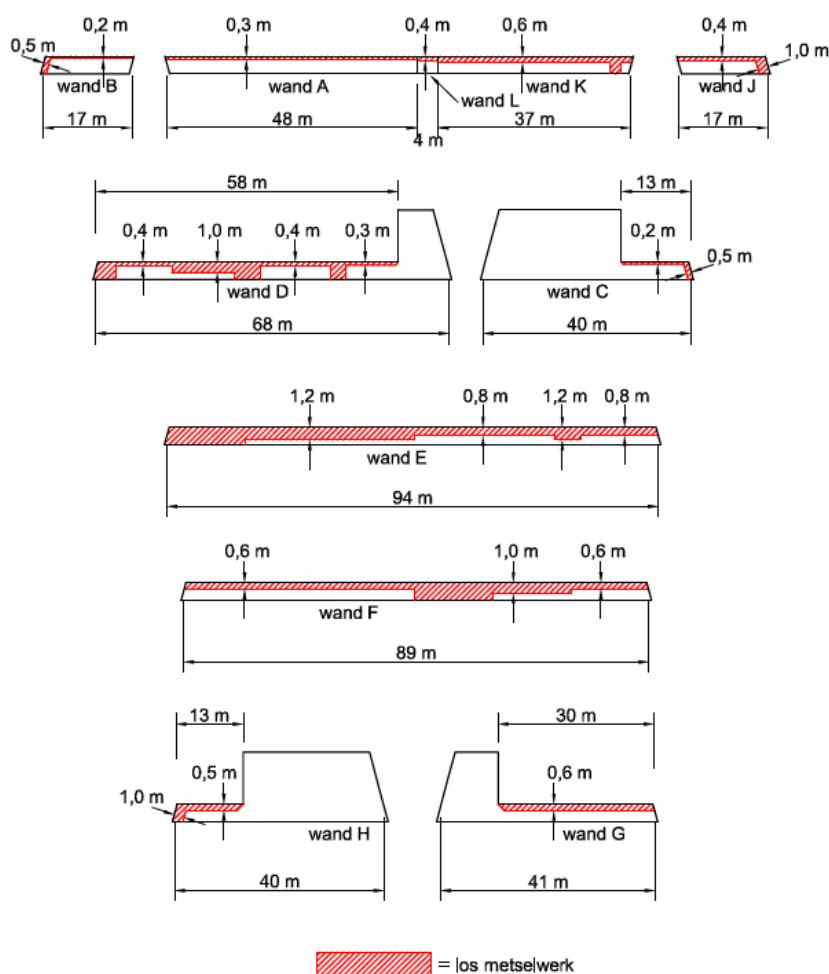
Afbeelding 11: locatie los metselwerk (lengte van de wanden is bij benadering)

- Holklinkende delen met ontbrekend voegwerk.
- Een duidelijke zichtbare toename van de verticale voegwijdte/afstand tussen de metselwerkklagen aan de voorzijde van de wanden (scheurwijdte lintvoegen tot ca. 3 mm).
- Opgedrukt metselwerk waarbij wortels van struiken en bomen door of vanuit de wand groeien.
- Naar buiten (in de richting van het water) gedrukt metselwerk.
- Losse stenen zijn uit de muur gevallen. Dit komt voornamelijk voor bij de hoek tussen wand B en C, bij wand D naast de hoek met wand E en op de hoek tussen wand H en J.
- Gedeeltelijk ingestorte muur bij wand E ter hoogte van de hoek met wand F, over een lengte van ca. 15 m1. Dit komt ook voor halverwege wand F over een lengte van ca. 5 m1.

Het schadeoppervlak per wand is vastgelegd in afbeelding 11. Het totale schadeoppervlak is ca. 280 m<sup>2</sup> (geprojecteerd op het voorraanzicht). De hoogtevariatie van het los liggend metselwerk in dwarsrichting (loodrecht op het voorvlak) is zonder graafwerk niet vast te stellen.

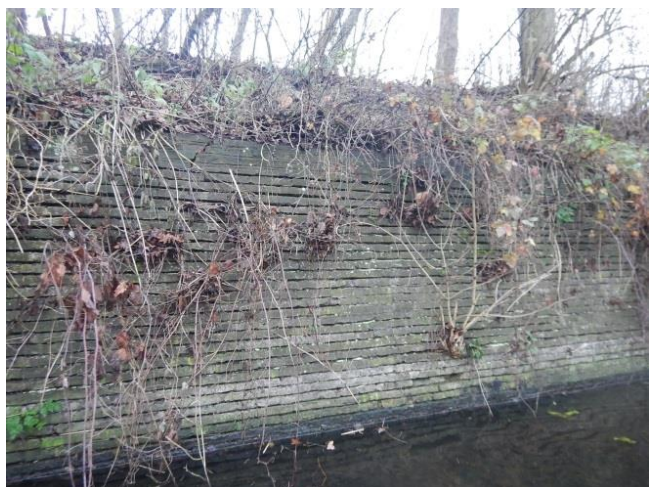
Foto 81: losliggend metselwerk

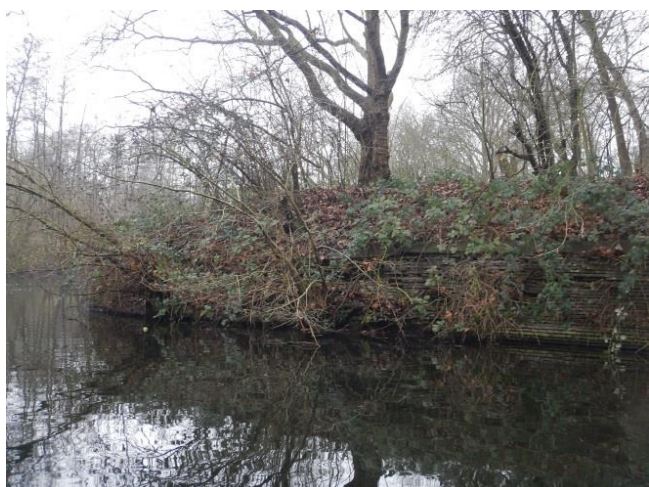
Foto 85: keermuur bezweken

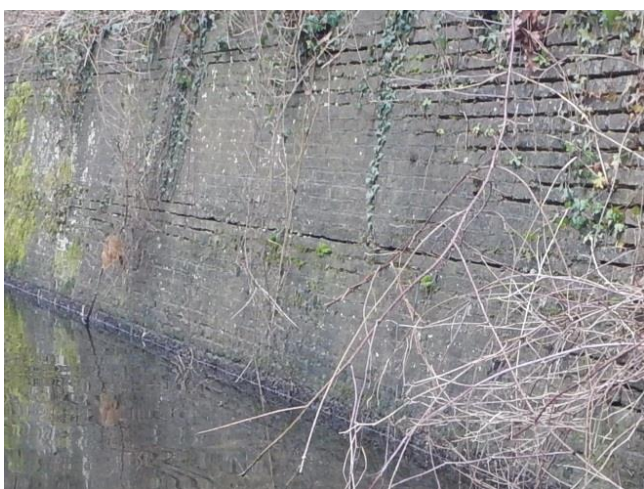
- Wand D , ongeveer halverwege de wand, een strook van ca. 5 m1 lengte op een hoogte van ca. 50 tot 70 cm boven de waterlijn, totaal ca. 2 m2.
- Wand J, vanaf de waterlijn tot aan het losse metselwerk over gemiddeld 25% van het oppervlak, totaal ca. 4 m2.

Foto 87: voegwerk plaatselijk verdwenen

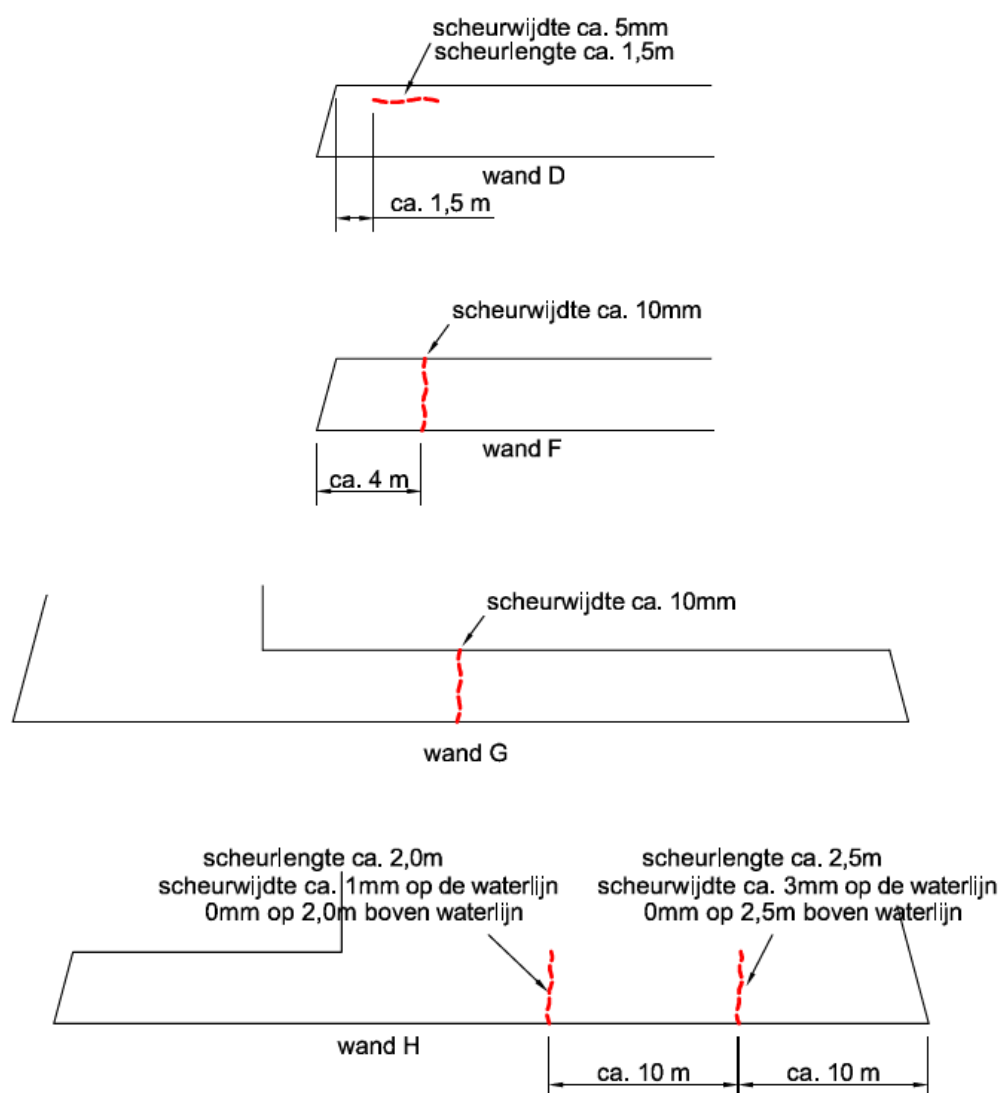
Afbeelding 12: locatie en afmetingen scheuren in metselwerk

In wand D is het metselwerk plaatselijk horizontaal gescheurd. Waarschijnlijk is dit door en door, zodat het gedeelte boven de scheur geheel los ligt. Tevens is op een viertal plaatsen het metselwerk verticaal gescheurd, met een scheurwijdte variërend tussen de 1 en 10 mm, zie foto 88 t/m 92. De locaties en scheurwijdtes zijn aangegeven in afbeelding 12. Deze scheuren lopen door tot onder de waterlijn. Bij wand H is op de bodem uitspoeling van zand vanuit de scheuren zichtbaar, zie foto 91.

Er zijn geen noemenswaardige ongelijkmatige zettingen waargenomen, behalve bij wand H. Hier lopen de lintvoegen aan weerszijden van de rechterscheur niet evenwijdig met de waterlijn. Ter hoogte van de scheur vertoont het metselwerk de maximale zakking, zie afbeelding 92.

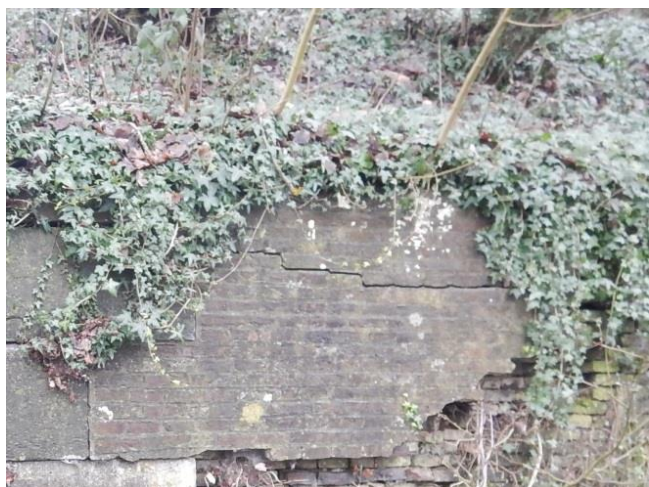
Foto 88: horizontale scheur in metselwerk wand D

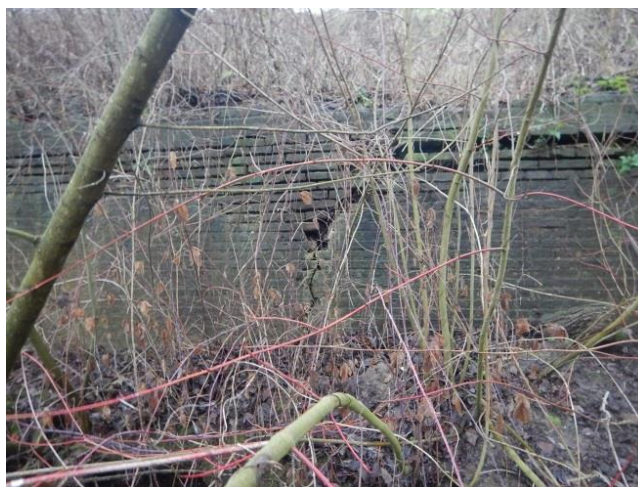
Foto 89: verticale scheur in metselwerk wand G
