# Inspectie keermuren Lunet I, II en IV

Inspectierapport

Opdrachtgever: Gemeente Utrecht

Project: Utrecht, inspectie civiele kunstwerken 2017-2019

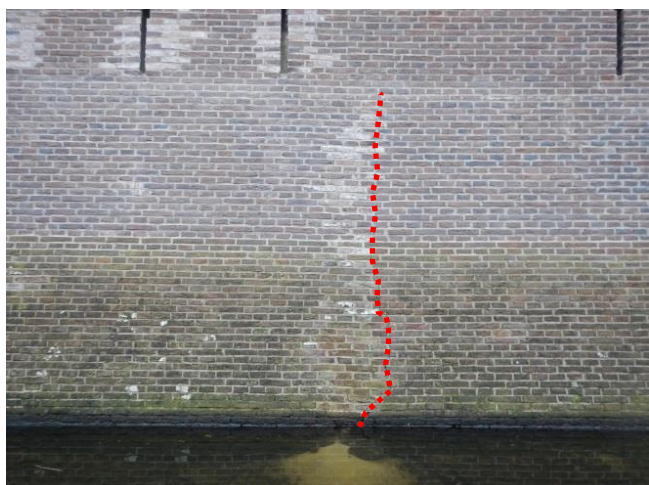
Foto 90: verticale scheur in metselwerk wand H

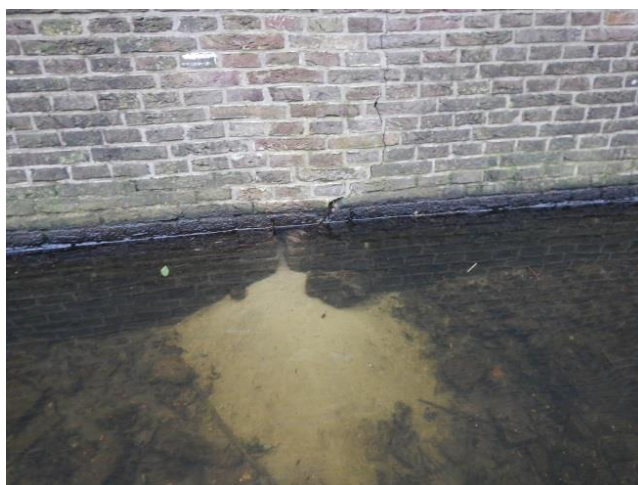
Foto 91: zand uitspoeling wand H

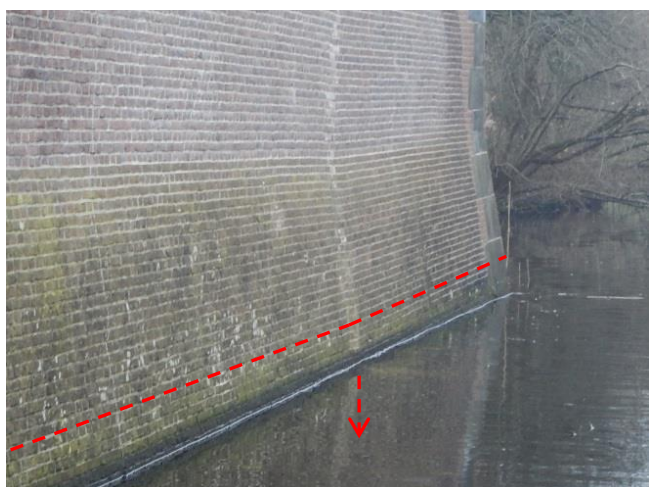
Foto 92: verticale zetting zichtbaar in lintvoegen wand H

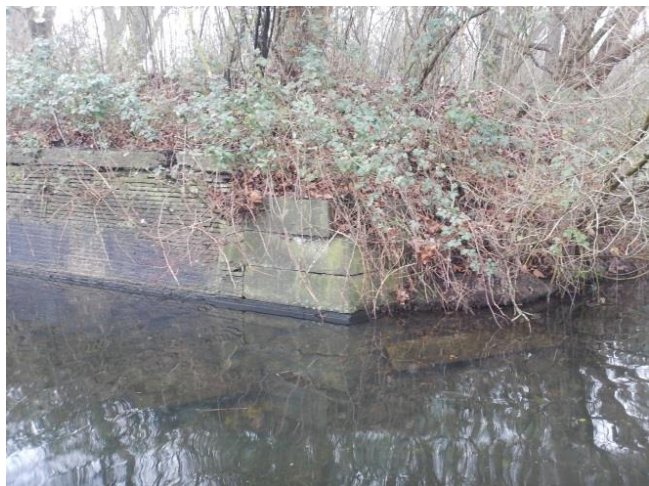
De natuurstenen hoek elementen vertonen bij deze Lunet drie soorten schades, namelijk gebroken elementen, naar buiten geschoven elementen en verdwenen elementen, zie foto 94 en 95. De verdwenen elementen liggen, voor een groot deel, op de bodem van de gracht. Per hoek zijn de aantallen globaal geteld en hieronder aangegeven.

Foto 94: natuurstenen hoekelementen verdwenen

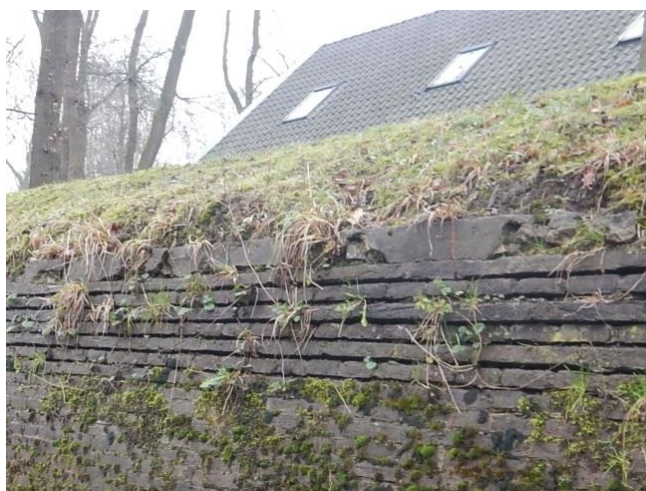
De betonnen dekzerk ligt nagenoeg over de gehele lengte op losliggend metselwerk. Door grond en begroeiing op de dekzerk zijn de betonnen dekzerken vanaf de bovenzijde niet inspecteerbaar. Vanaf het water zijn alleen de zijkanten zichtbaar. De zijkanten van de betonnen dekzerken vertonen veel scheuren en uitgebroken hoeken. Het lijkt erop dat de dekzerken hier slechter zijn dan bij Lunet I en II, zie foto 96.

Foto 96: betonnen dekzerk gescheurd

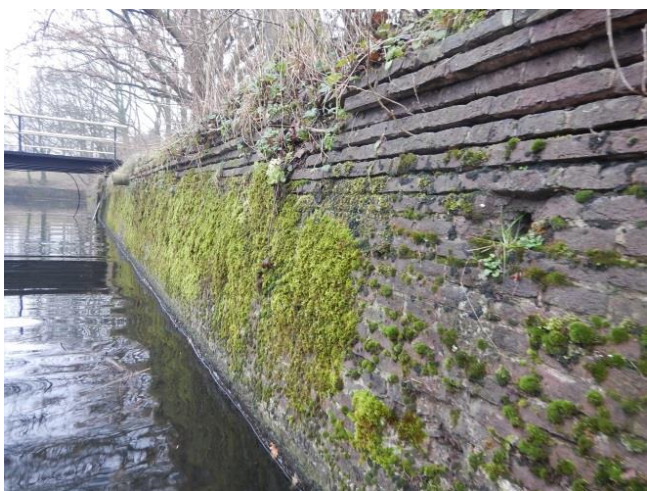
De muren van Lunet IV zijn (in verhouding tot Lunet I en II) slechts plaatselijk en in geringe mate vervuild door kalkafzetting. Wel zijn nagenoeg alle wanden voor een groot deel begroeid met mos en planten. Bij wand F en G is een deel van de gracht langs de muur zwaar begroeid met struiken. Het is niet overal even duidelijk of deze uit de muur of vanuit de bodem van de gracht groeien. Ter hoogte van de kazemat bij wand G is de gracht over een strook van ca. 4 m breed begroeid met riet, zie foto 97 t/m 101.

Foto 97: begroeiing met mos en planten

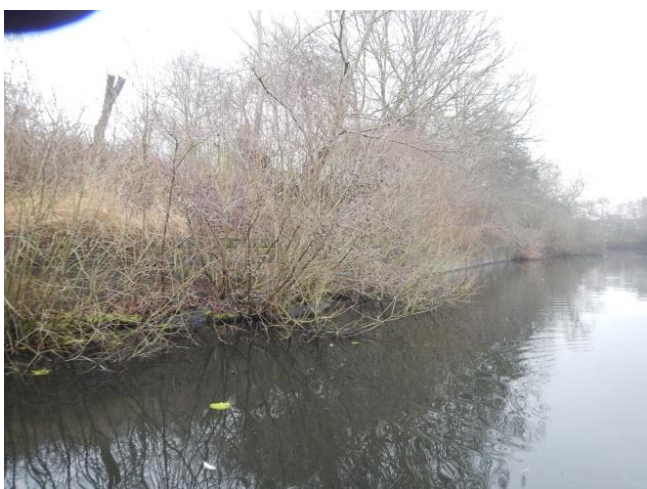
Foto 99: begroeiing in de gracht

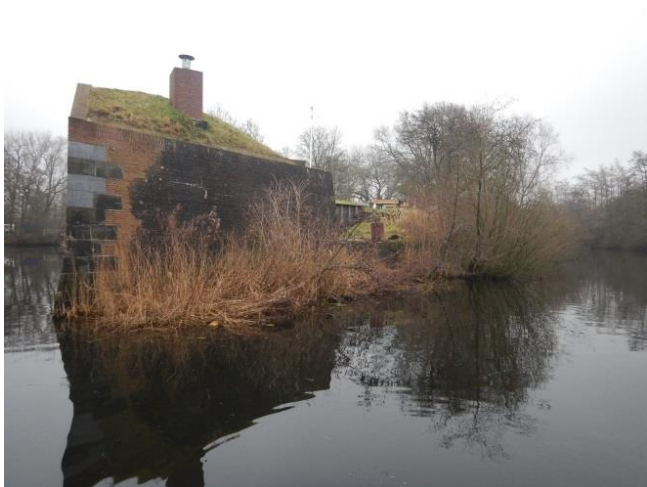
Foto 101: begroeiing in de gracht

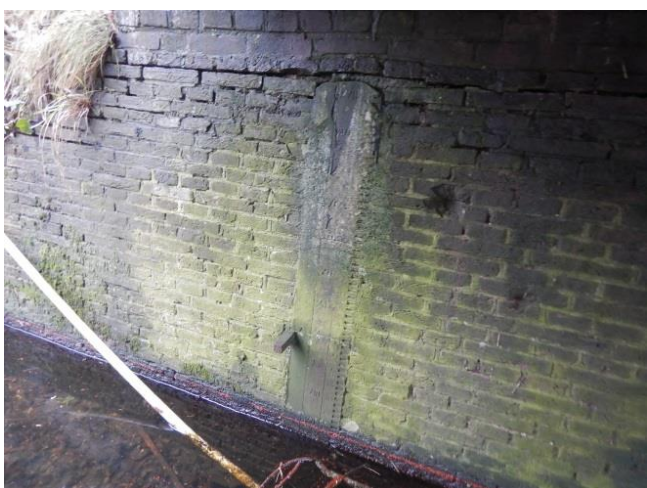
In wand L (onder de brug) is een peilschaal ingemetseld. De peilschaal vertoont enkele kleine horizontale scheuren, zie foto 103. In wand A bevinden zich naast de brug de restanten van een oud landhoofd met uitsparingen voor brugliggers. Het metselwerk van dit oude landhoofd vertoont dezelfde schadebeelden als de keermuren, zie foto 104.

Foto 103: peilschaal
