**Project: 20.083-A  
Voormalige St. Matthiasschool  
Coornhertkade 105  
1813 VZ Alkmaar**

Er zijn tijdens het onderzoek van de voormalige St. Matthiasschool gelegen aan de Coornhertkade 105 te Alkmaar, zoals op plattegrond-tekening aangegeven, 5 materiaalmonsters van asbestverdachte materialen genomen. Van de genomen materiaalmonsters afkomstig van plaatmateriaal (M01) aangebracht als plafond in de cv ruimte, pakkingen (M02) tussen de flensen van de cv installatie in de cv ruimte, plaatmateriaal (M03) aangebracht als plafond t.h.v. de trapopgang, beglazingskit (M04) aangebracht t.p.v. de ramen aan de voorzijde ter hoogte van het oorspronkelijke bouwdeel en beglazingskit (M05) aangebracht t.p.v. de ramen aan de achterzijde ter hoogte van het oorspronkelijke bouwdeel zijn de genomen materiaalmonsters M01 t/m M03 conform de analyse laboratorium asbesthoudend. De genomen materiaalmonsters M04 en M05 zijn representatief voor alle overige binnen het onderzoeksgebied toegepaste beglazingskit en conform de analyse laboratorium asbestvrij.

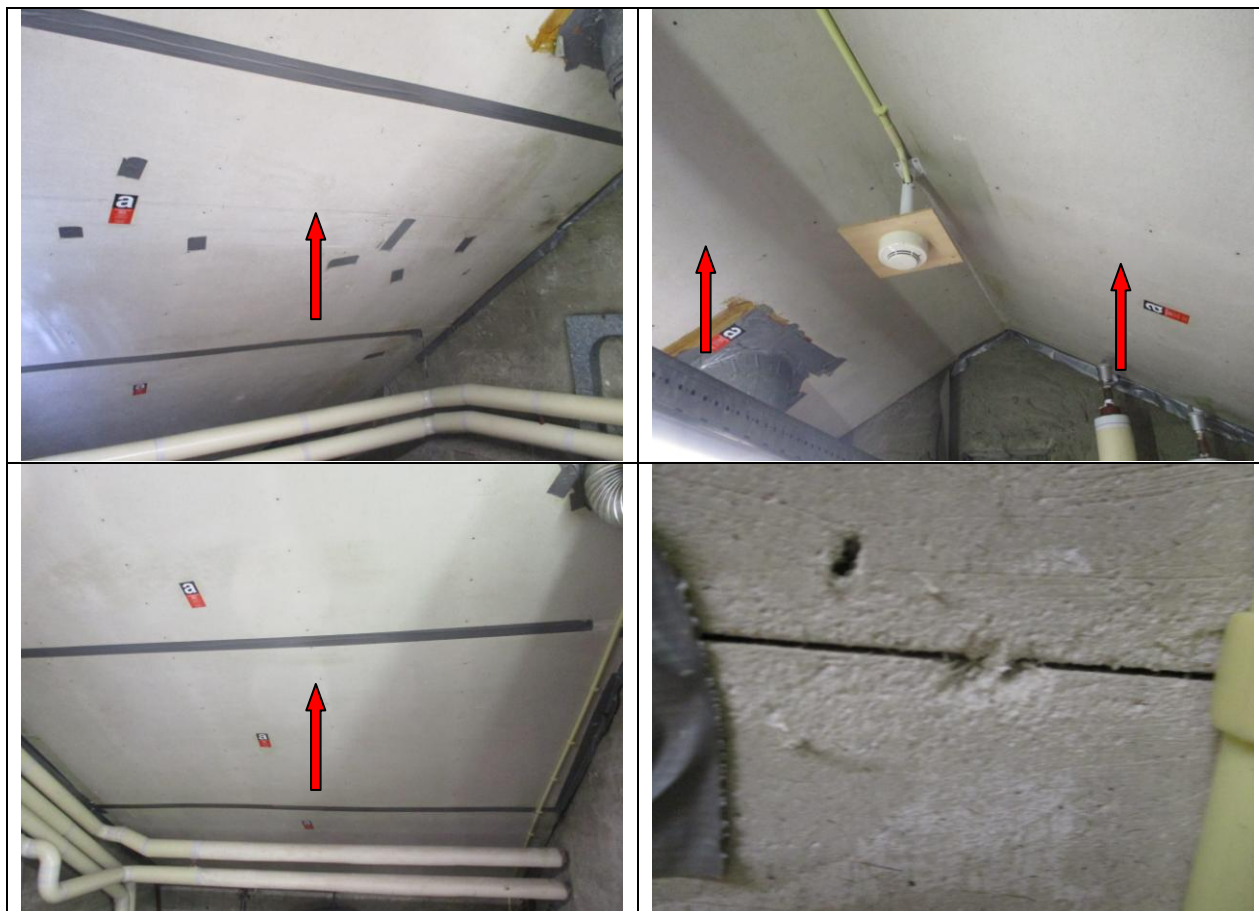
| <b>Omschrijving bron:</b> | Plaatmateriaal | | |
| <b>Chrysotiel</b> | 2-5 % | Conform analyse laboratorium | |
| <b>Amosiet</b> | 15-30 % | | |
| <b>Locatie:</b> | Plafond cv ruimte | | |
| <b>Hoeveelheid:</b> | Ca. 18,9 m <sup>2</sup> | | |
| <b>Gebondenheid:</b> | Niet hechtgebonden | | |
| <b>Conditie:</b> | Incidenteel licht beschadigd | | |
| <b>Risicoklasse indeling:</b> | <input type="checkbox"/> klasse I <input type="checkbox"/> klasse II <input checked="" type="checkbox"/> klasse IIA <input type="checkbox"/> n.v.t. | | |

| <b>Verwijderingsmethode:</b> | <input type="checkbox"/> Buiten <input checked="" type="checkbox"/> Containment <input type="checkbox"/> Direct verpakken | | |

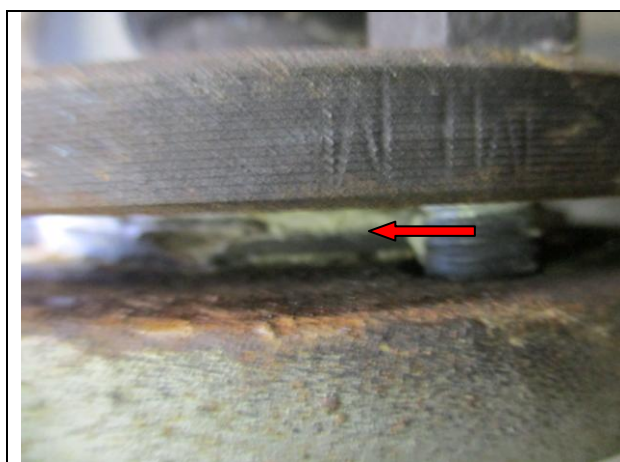
| <b>Monsternummer:</b> | M02, Kiwa A147371-002 | |

| <b>Omschrijving bron:</b> | Pakkingen | |
| <b>Chrysotiel</b> | 30-60 % | Conform analyse laboratorium |

| <b>Locatie:</b> | T.h.v. cv installatie cv ruimte | | |
| <b>Hoeveelheid:</b> | 13 stuks | | |
| <b>Gebondenheid:</b> | Niet hechtgebonden | | |
| <b>Conditie:</b> | Licht beschadigd | | |
| <b>Risicoklasse indeling:</b> | <input checked="" type="checkbox"/> klasse I | <input type="checkbox"/> klasse II | <input type="checkbox"/> klasse IIA <input type="checkbox"/> n.v.t. |

| <b>Verwijderingsmethode:</b> | <input type="checkbox"/> Buiten | <input type="checkbox"/> Containment | <input checked="" type="checkbox"/> Conform cie 547 / geheel |

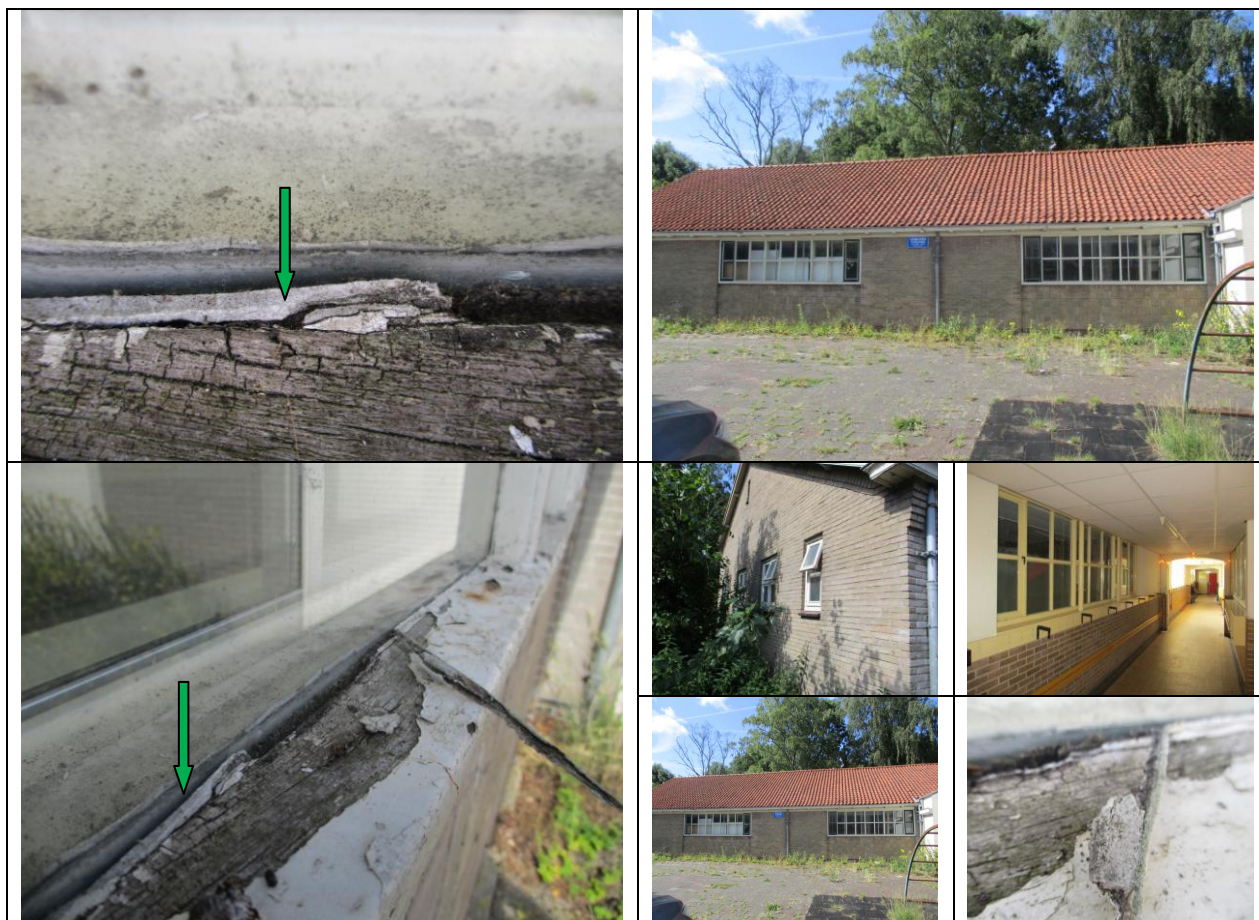
| <b>Monsternummer:</b> | M04, Kiwa ID A147371-004 | |

| <b>Omschrijving bron:</b> | Beglazingskit | |
| <b>Asbestvrij</b> | < 0,1 % | Conform analyse laboratorium |

| Locatie: | T.p.v. ramen voorzijde oorspronkelijk bouwdeel | | |
| Hoeveelheid: | Totaal ca. 44 m <sup>1</sup> | | |
| Conditie: | Beschadigd, verweerd | | |

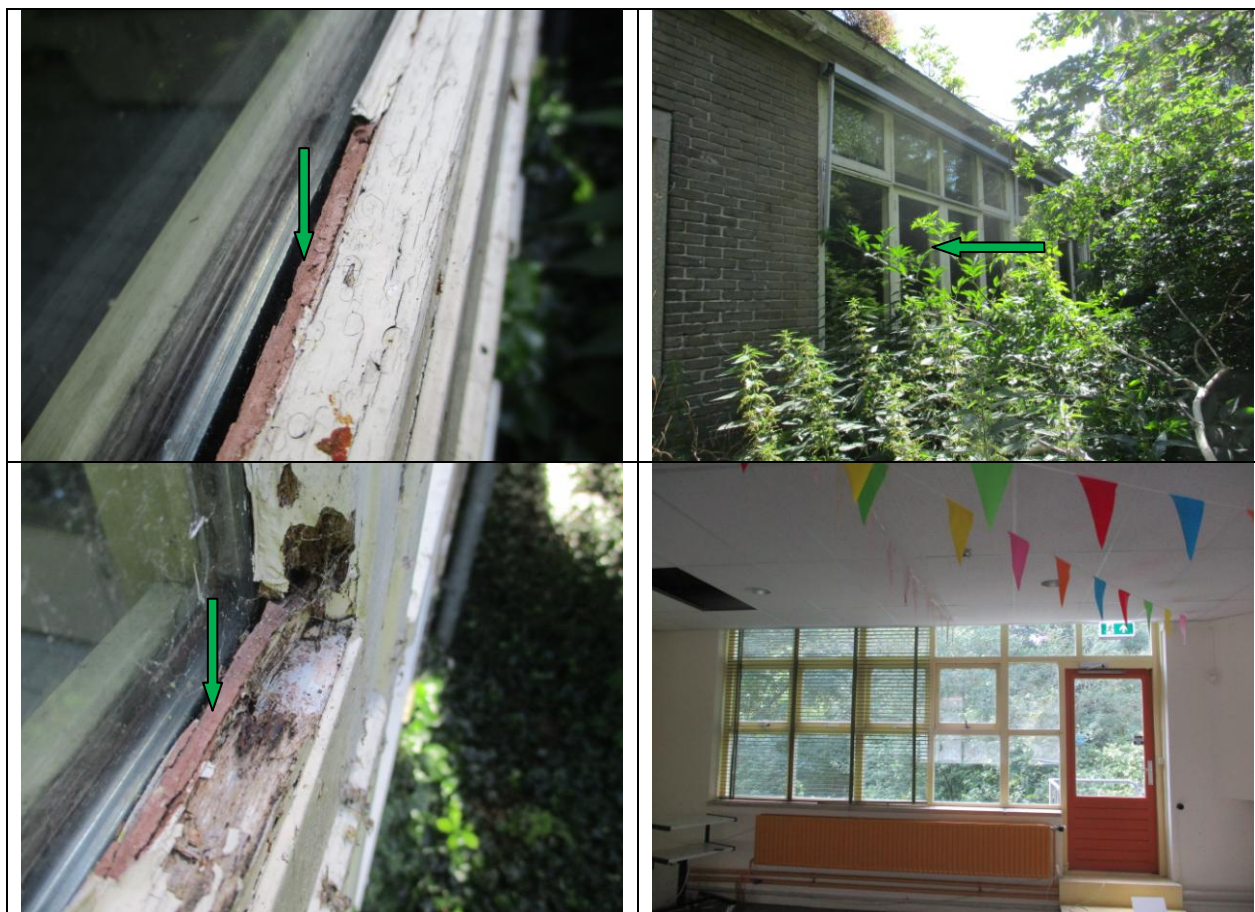
| <b>Monsternummer:</b> | M05, Kiwa ID A147371-005 | |

| <b>Omschrijving bron:</b> | Beglazingskit | |
| <b>Asbestvrij</b> | < 0,1 % | Conform analyse laboratorium |

| Locatie: | T.p.v. ramen achterzijde oorspronkelijk bouwdeel | | | |
| Hoeveelheid: | Totaal ca. 108 m <sup>1</sup> | | | |
| Conditie: | Beschadigd, verweerd | | | |
