**Project: 20.083-A  
Voormalige St. Matthiasschool  
Coornhertkade 105  
1813 VZ Alkmaar**

| Uitgevoerd door: | A. Wiepking DIA: Code 51E-161020-511209 |
| Interne autorisatie: | 13 november 2020 (versie II) |

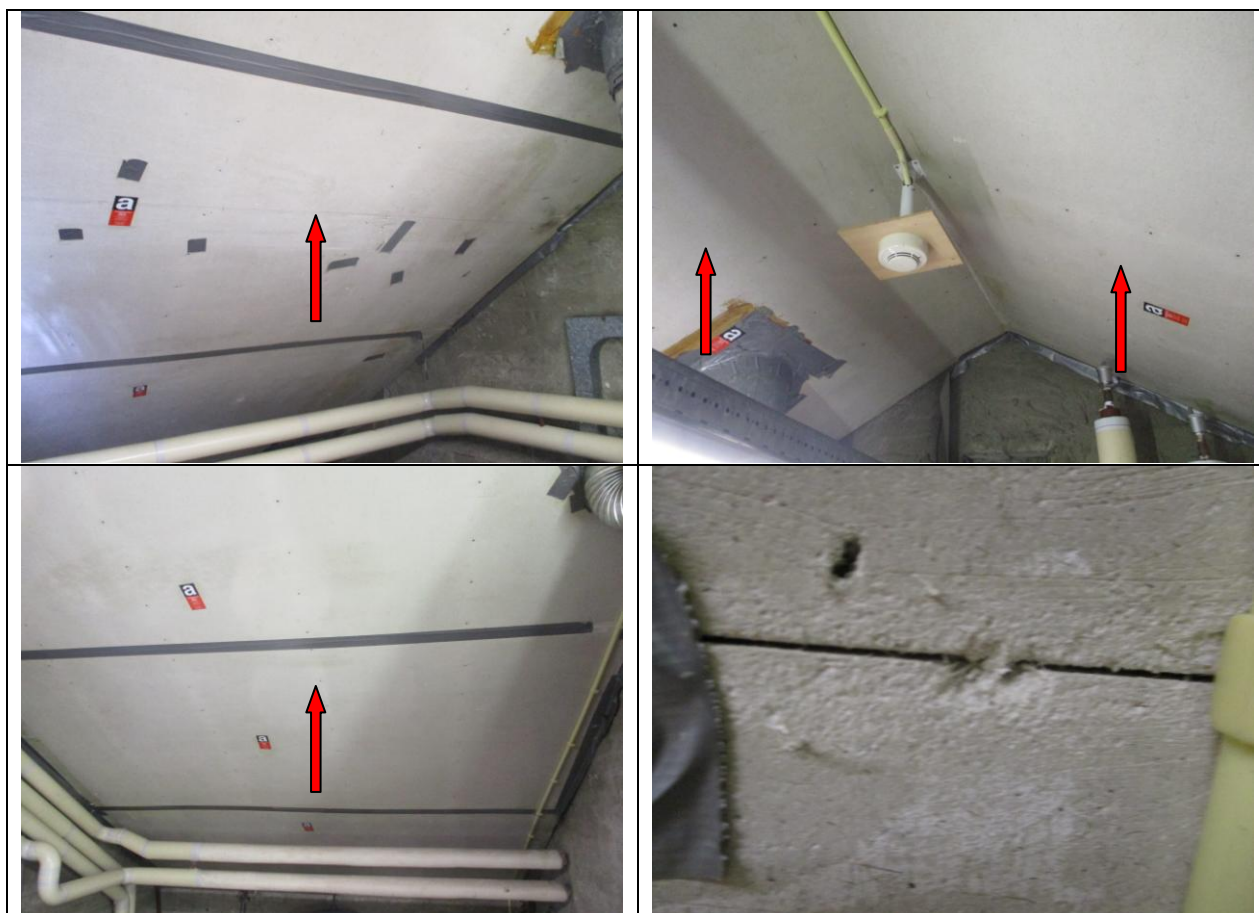
| <b>Omschrijving bron:</b> | Plaatmateriaal | | |
| <b>Chrysotiel</b> | 2-5 % | Conform analyse laboratorium | |
| <b>Amosiet</b> | 15-30 % | | |
| <b>Locatie:</b> | Plafond cv ruimte | | |
| <b>Hoeveelheid:</b> | Ca. 18,9 m <sup>2</sup> | | |
| <b>Gebondenheid:</b> | Niet hechtgebonden | | |
| <b>Conditie:</b> | Incidenteel licht beschadigd | | |
| <b>Risicoklasse indeling:</b> | <input type="checkbox"/> klasse I <input type="checkbox"/> klasse II <input checked="" type="checkbox"/> klasse IIA <input type="checkbox"/> n.v.t. | | |

| <b>Verwijderingsmethode:</b> | <input type="checkbox"/> Buiten <input checked="" type="checkbox"/> Containment <input type="checkbox"/> Direct verpakken | | |

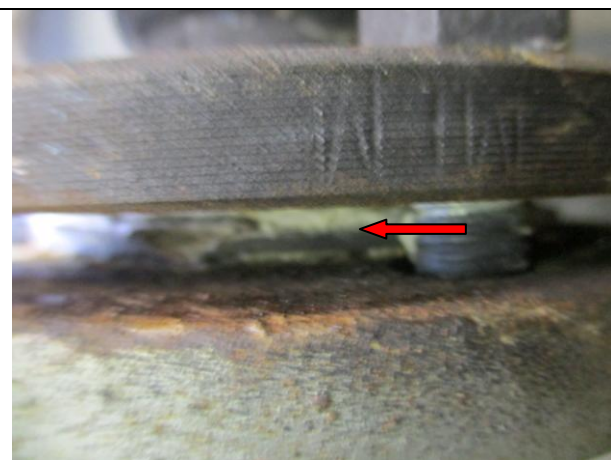
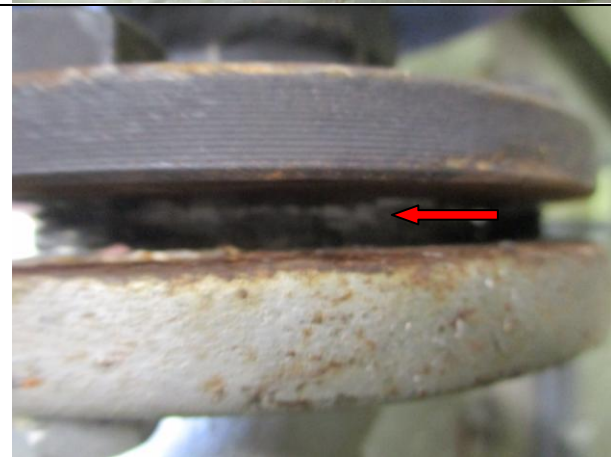
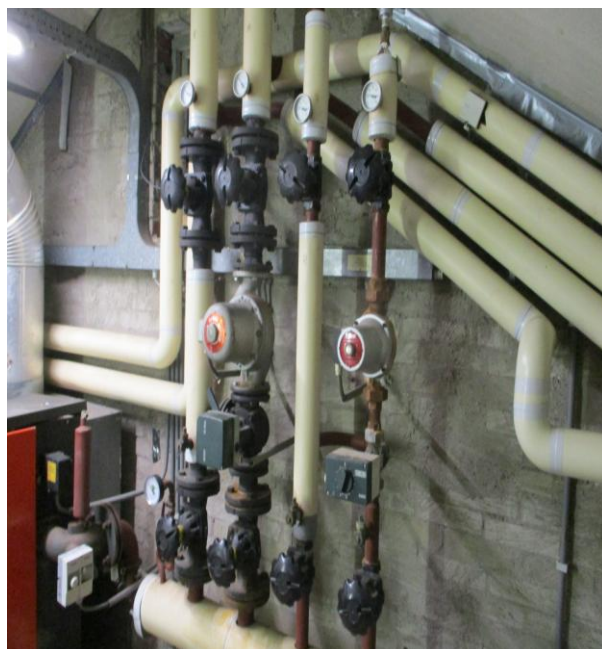
| <b>Monsternummer:</b> | M02, Kiwa A147371-002 | |

| <b>Omschrijving bron:</b> | Pakkingen | |
| <b>Chrysotiel</b> | 30-60 % | Conform analyse laboratorium |
| <b>Locatie:</b> | T.h.v. cv installatie cv ruimte | |
| <b>Hoeveelheid:</b> | 13 stuks | |
| <b>Gebondenheid:</b> | Niet hechtgebonden | |
| <b>Conditie:</b> | Licht beschadigd | |
| <b>Risicoklasse indeling:</b> | <input checked="" type="checkbox"/> klasse I <input type="checkbox"/> klasse II <input type="checkbox"/> klasse IIA <input type="checkbox"/> n.v.t. | |

| <b>Verwijderingsmethode:</b> | <input type="checkbox"/> Buiten <input type="checkbox"/> Containment <input checked="" type="checkbox"/> Conform cie 547 / geheel | |

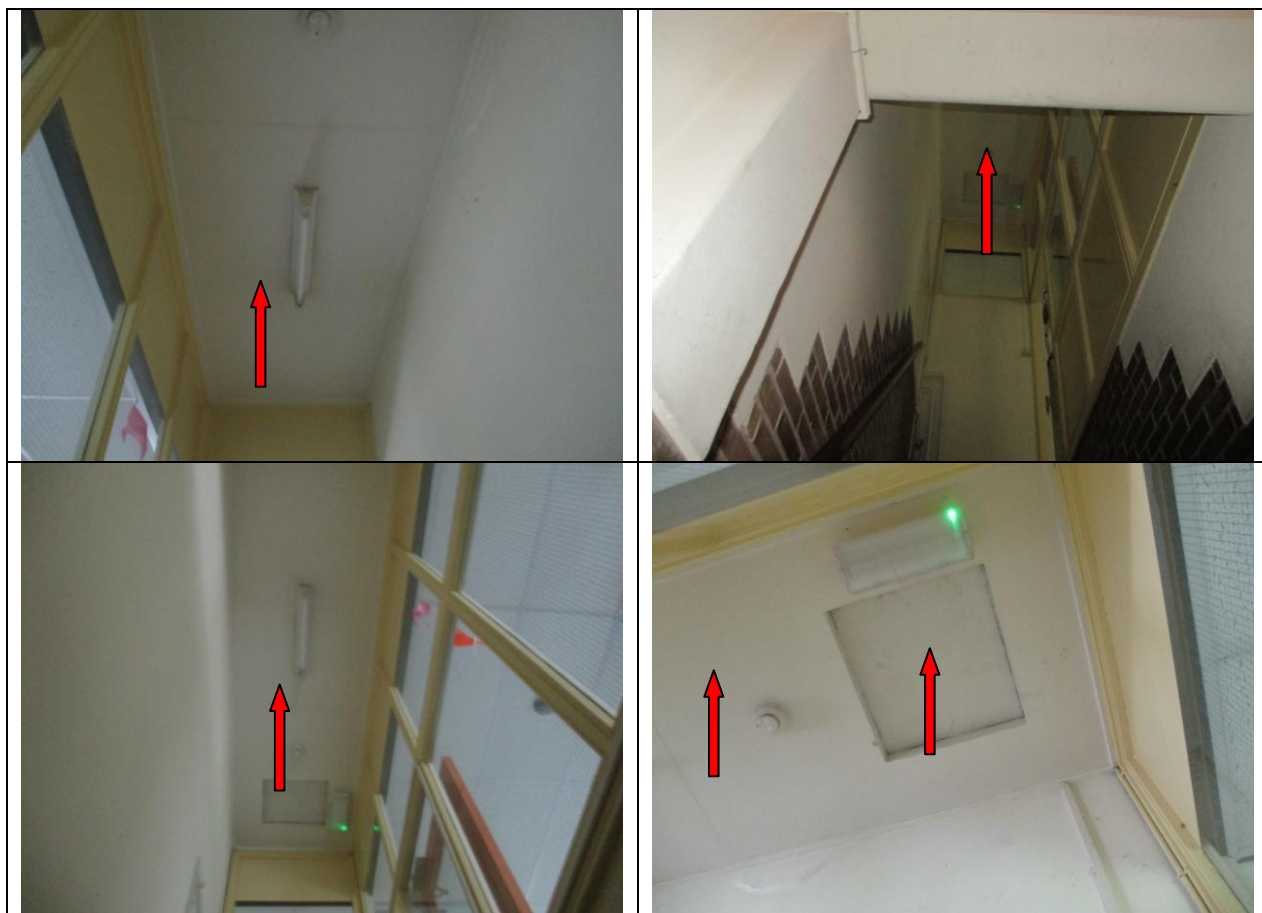
| <b>Monsternummer:</b> | M03, Kiwa ID A147371-003 | |

| <b>Omschrijving bron:</b> | Plaatmateriaal | |
| <b>Chrysotiel</b> | 15-30 % | Conform analyse laboratorium |
| <b>Amosiet</b> | 5-10 % | |

| <b>Locatie:</b> | Plafond t.h.v. trapopgang |
| <b>Hoeveelheid:</b> | Ca. 3,2 m <sup>2</sup> |
| <b>Gebondenheid:</b> | Niet hechtgebonden |
| <b>Conditie:</b> | Licht beschadigd |
| <b>Risicoklasse indeling:</b> | <input type="checkbox"/> klasse I <input type="checkbox"/> klasse II <input checked="" type="checkbox"/> klasse IIA <input type="checkbox"/> n.v.t. |

| <b>Verwijderingsmethode:</b> | <input type="checkbox"/> Buiten <input checked="" type="checkbox"/> Containment <input type="checkbox"/> Direct verpakken |

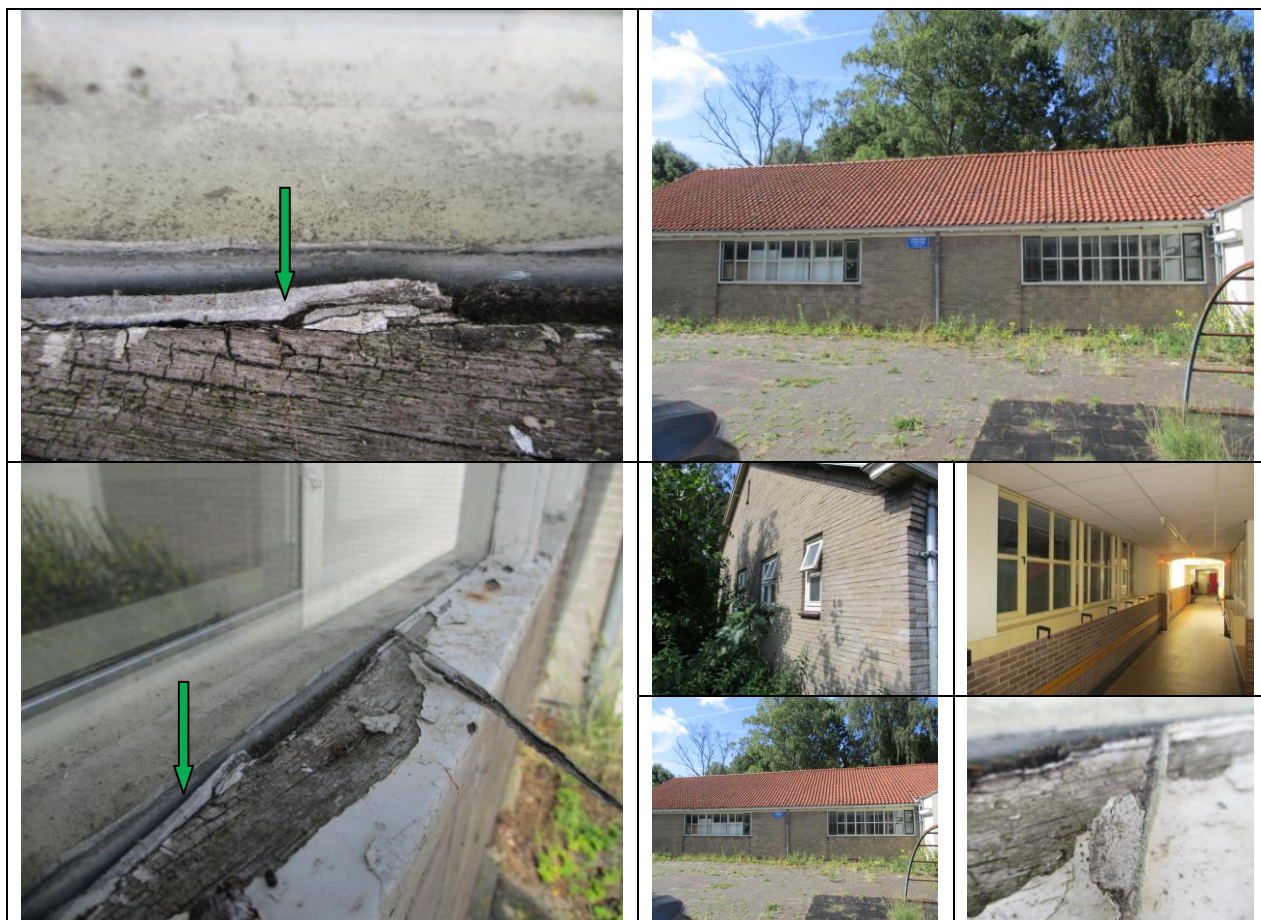
| <b>Monsternummer:</b> | M04, Kiwa ID A147371-004 | |

| <b>Omschrijving bron:</b> | Beglazingskit | |
| <b>Asbestvrij</b> | < 0,1 % | Conform analyse laboratorium |

| Locatie: | T.p.v. ramen voorzijde oorspronkelijk bouwdeel | | | |
| Conditie: | Beschadigd, verweerd | | | |

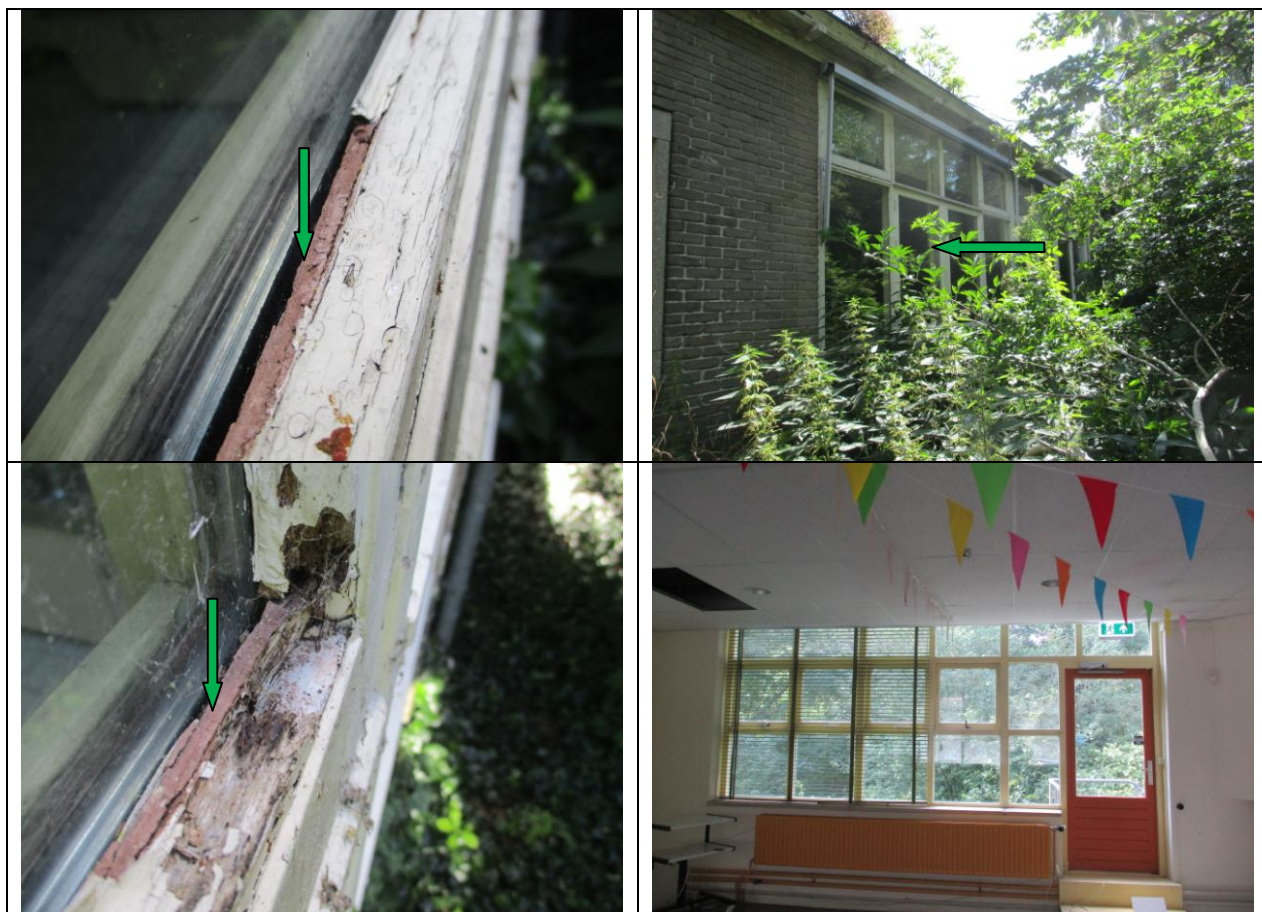
| <b>Monsternummer:</b> | M05, Kiwa ID A147371-005 | |

| <b>Omschrijving bron:</b> | Beglazingskit | |
| <b>Asbestvrij</b> | < 0,1 % | Conform analyse laboratorium |

| Locatie: | T.p.v. ramen achterzijde oorspronkelijk bouwdeel | | | |
| Conditie: | Beschadigd, verweerd | | | |

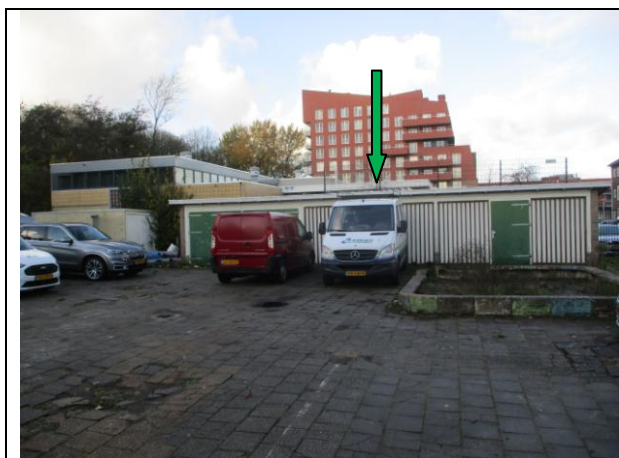
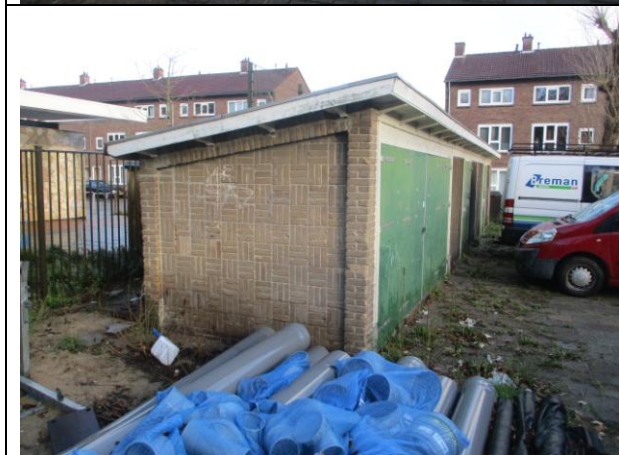
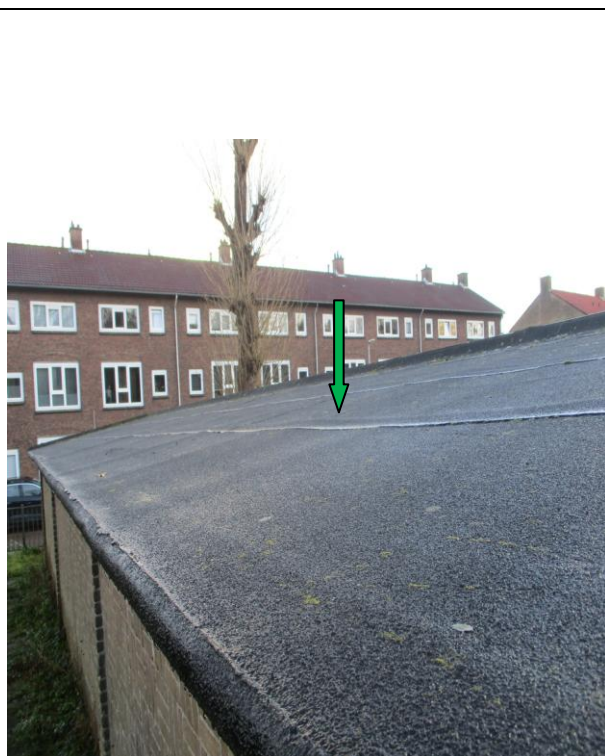
| <b>Monsternummer:</b> | M06, Kiwa ID A153806-001 | |

| <b>Omschrijving bron:</b> | Dakbedekking | |
| <b>Asbestvrij</b> | < 0,1 % | Conform analyse laboratorium |

| Locatie: | Dak bergingen | | |
| Conditie: | Onbeschadigd | | |
