**ASBESTINVENTARISATIE TYPE A  
CONFORM SC 540  
RPS / 1202523.1**

**Oosterscheldekering  
Sluitgaten 'Roompot, Schaar en Hammen'  
Rijksweg N57 provincie Zeeland**

**Datum: 12 december 2012**

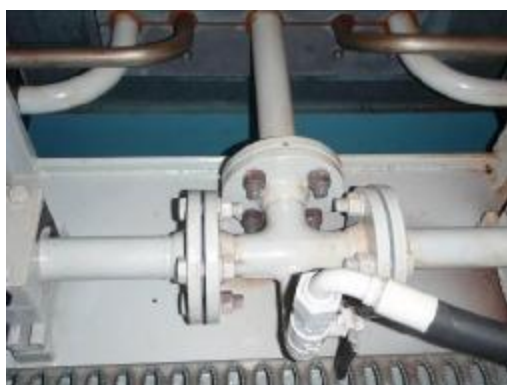
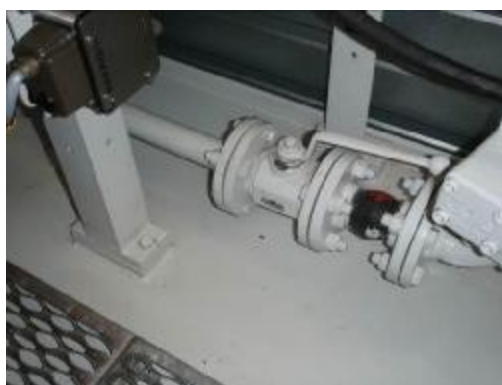
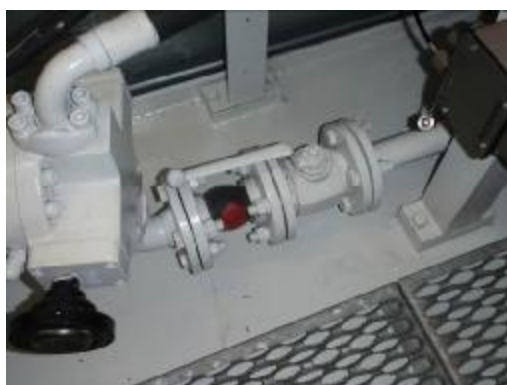
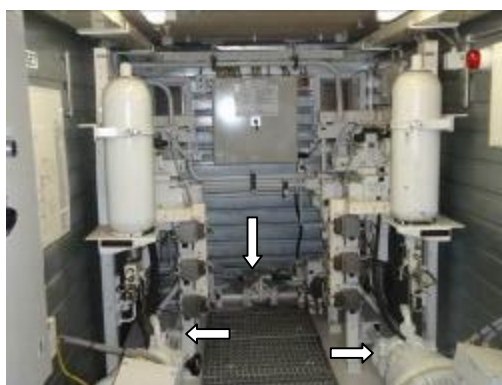
| Bronnummer | B01 |

| Bronnr. | Bron | Locatie | Sluitgat | Hoeveelheid |
|---|---|---|---|---|
| B01 | Pakking | Flenspakking tussen het leidingwerk (wit) in een Hydrauliekcontainer in de verkeerskoker. | R / S / H | 9 stuks / container |

| Bronnr. | Verwijderingsmethode | Risicoklasse <sup>1</sup> | Conclusie en / of aanbevelingen |
|---|---|---|---|
| B01 | Bronmaatregelen / Containment | 1 / 2 | Zie specifieke opmerking punt 4. |

4. Er zijn op diverse locaties asbestverdachte flenspakkingen aangetroffen. De verdachte toepassingen zijn niet bemonsterd omdat hiervoor de flens gedemonteerd dient te worden, en mede om lekkages te voorkomen. In overleg met de opdrachtgever is hier niet voor gekozen. Geadviseerd wordt om vooraf aan verwijdering en / of onderhoud aan asbestverdachte flenspakkingen deze alsnog te laten bemonsteren indien e.e.a. drukvrij kan worden gemaakt.

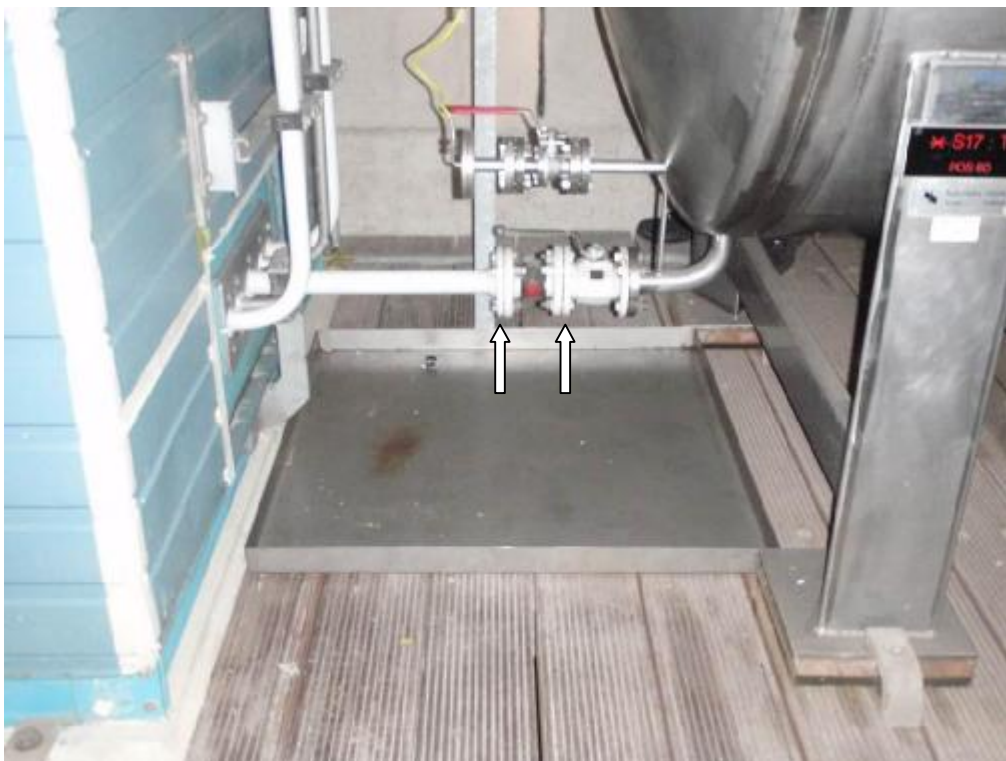
| Bronnummer | B02 |

| Bronnr. | Bron | Locatie | Sluitgat | Hoeveelheid |
|---|---|---|---|---|
| B02 | Pakking | Flenspakkingen tussen leidingwerk (wit) vanaf een Hydrauliekcontainer en een metalen vat in de verkeerskoker. | R / S / H | 2 stuks / container |

| Bronnr. | Verwijderingsmethode | Risicoklasse <sup>1</sup> | Conclusie en / of aanbevelingen |
|---|---|---|---|
| B02 | Bronmaatregelen / Containment | 1 / 2 | Zie specifieke opmerking punt 4. |

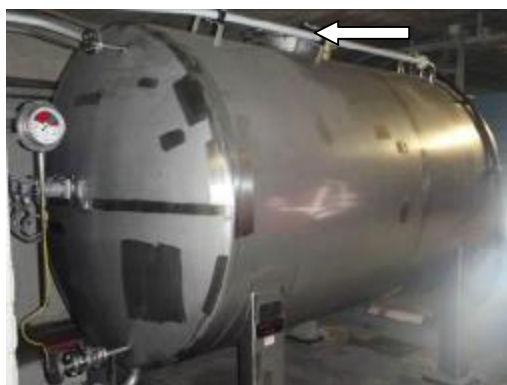
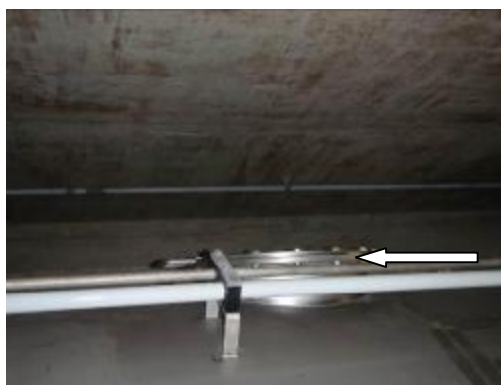
| Bronnummer | B03 |

| Bronnr. | Bron | Locatie | Sluitgat | Hoeveelheid |
|---|---|---|---|---|
| B03 | Pakking | Tussen een mangat en mangatdeksel van een metalen vat, naast een Hydrauliekcontainer in de verkeerskoker. | R / S / H | 1 stuks / vat |

| Conclusies en / of aanbevelingen | Zie specifieke opmerking punt 4. Mangatdeksel is niet gedemonteerd. |

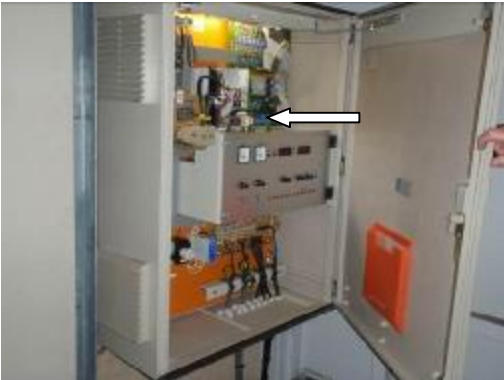
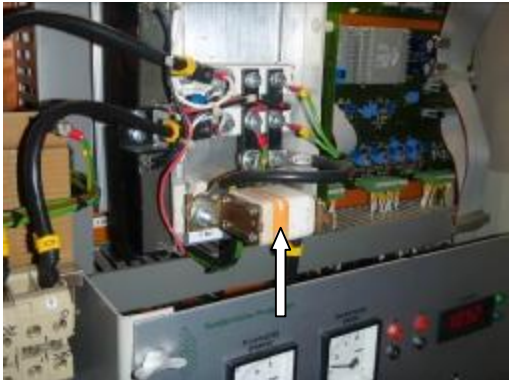
| Fotonummer | 6 en 7 |

| Bronnr. | Bron | Locatie | Sluitgat | Hoeveelheid |
|---|---|---|---|---|
| B04 | Pakking | Meszekeringen (wit) in een schakelkast van een Elektrocontainer in de verkeerskoker. | R / S / H | 3 stuks / container |

| Bronnr. | Verwijderingsmethode | Risicoklasse <sup>1</sup> | Conclusie en / of aanbevelingen |
|---|---|---|---|
| B04 | Bronmaatregelen | 1 | Zie specifieke opmerking punt 5. |

5. De schakelkasten en traforuimtes zijn onder begeleiding van een schakelbevoegde geïnspecteerd. Er is geen toestemming gegeven om monsters van asbestverdachte Meszekeringen en pakkingsmateriaal van trafo's te nemen. Enigszins omtrend veiligheid en om storingen aan de Stormvloedkering te voorkomen. Geadviseerd wordt om vooraf aan verwijdering en / of onderhoud aan asbestverdachte materialen deze alsnog te laten bemonsteren indien e.e.a spanningsloos kan worden gemaakt.

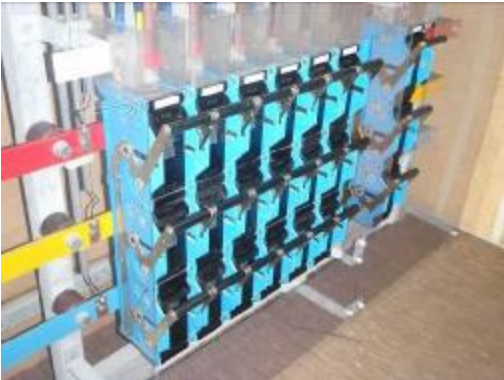
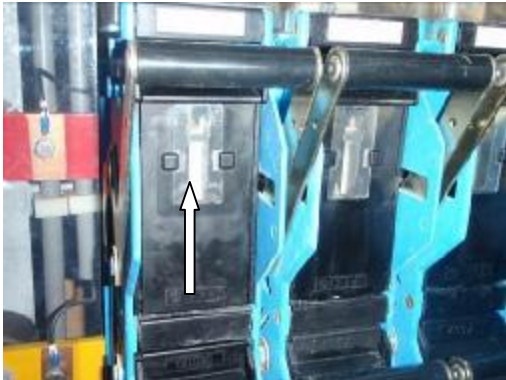
| Fotonummer | 8 en 9 |

| Bronnr. | Bron | Locatie | Sluitgat | Hoeveelheid |
|---|---|---|---|---|
| B05 | Pakking | Meszekeringen (wit) in een schakelpaneel van een Trafocontainer in de verkeerskoker. | R / S / H | 15 stuks / container |

| Bronnr. | Verwijderingsmethode | Risicoklasse <sup>1</sup> | Conclusie en / of aanbevelingen |
|---|---|---|---|
| B05 | Bronmaatregelen | 1 | Zie specifieke opmerking punt 5. |

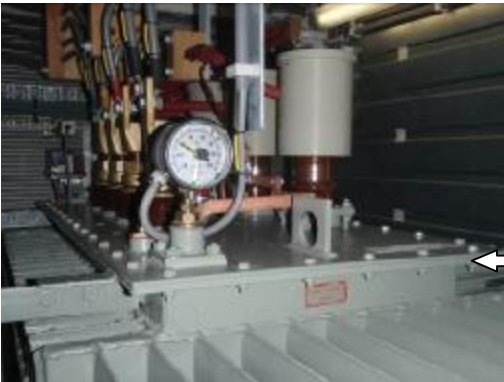
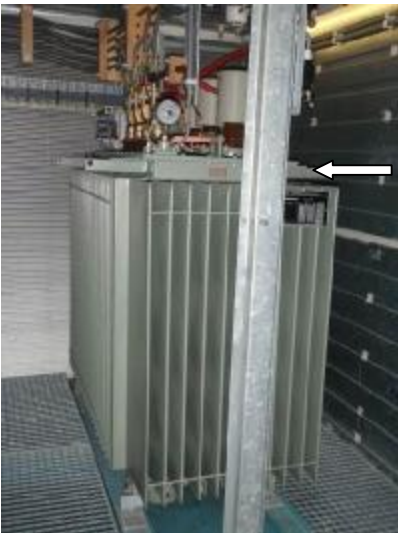
| Fotonummer | 10 en 11 |

| Bronnr. | Bron | Locatie | Sluitgat | Hoeveelheid |
|---|---|---|---|---|
| B06 | Pakking | Plaatpakking van een trafo in een Trafocontainer in de verkeerskoker. | R / S / H | 1 stuks / container |

| Conclusies en / of<br>aanbevelingen | Geen bemonstering toegestaan door de schakel bevoegde. De trafo is spanningsloos gesteld, maar is niet geaard.<br><br>Zie specifieke opmerking punt 5. |

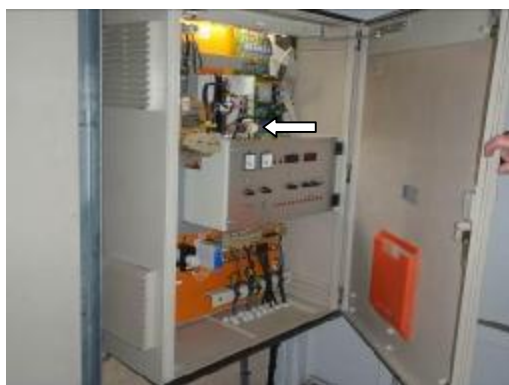
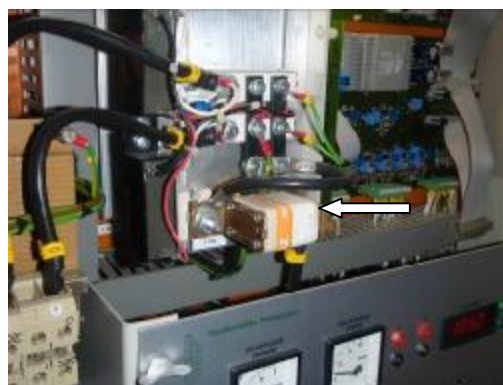
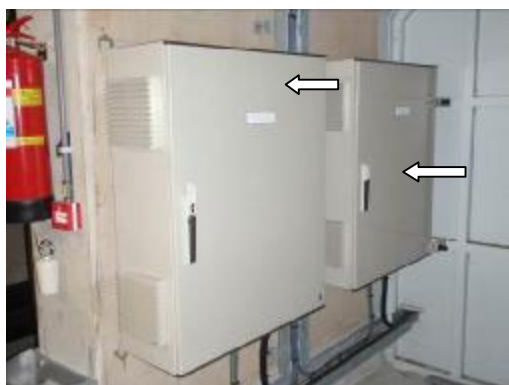
Fotonummer

| Bronnr. | Bron | Locatie | Sluitgat | Hoeveelheid |
|---|---|---|---|---|
| B07 | Pakking | Meszekeringen (wit) in een Kathodische bescherming schakelkast in de verkeerskoker. | R / S / H | 3 stuks / schakelkast |

| Bronnr. | Verwijderingsmethode | Risicoklasse <sup>1</sup> | Conclusie en / of aanbevelingen |
|---|---|---|---|
| B07 | Bronmaatregelen | 1 | Zie specifieke opmerking punt 5. |

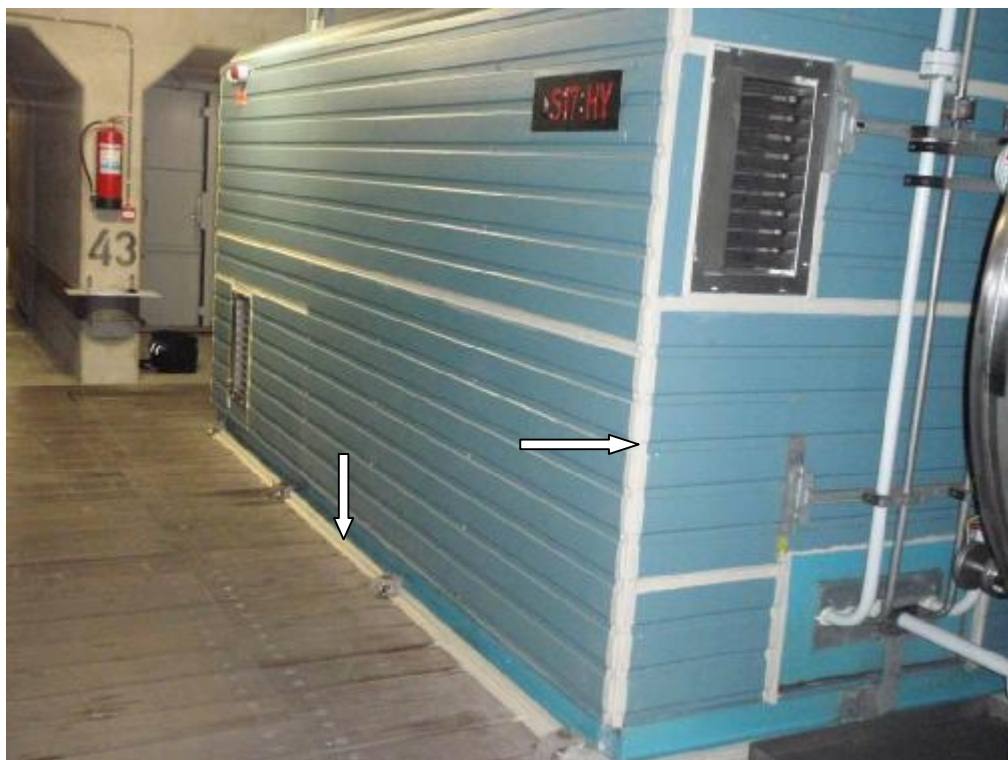
| Bronnummer | B08 |

| Bronnr. | Bron | Locatie | Sluitgat | Hoeveelheid |
|---|---|---|---|---|
| B08 | Coating / kit | Brandvertragende coating op de Hydrauliekcontainer in de verkeerskoker. | R / S / H | Niet van toepassing |

| Conclusies en / of aanbevelingen | Na optische analyse blijkt dit materiaal geen asbest te bevatten. |

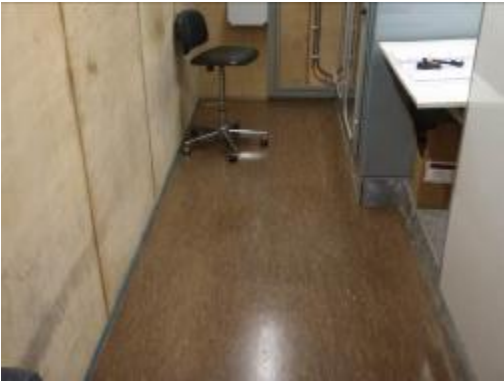
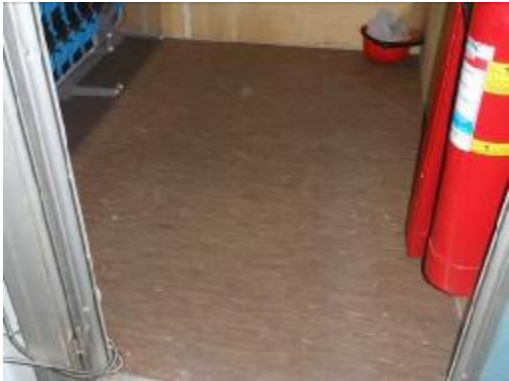
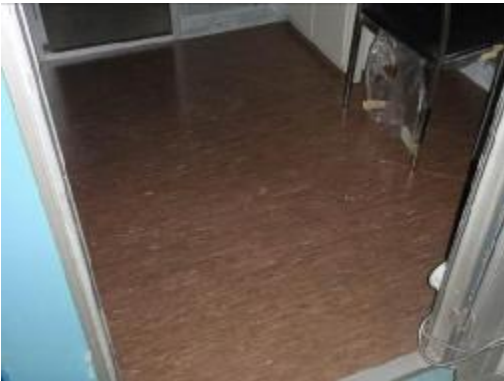
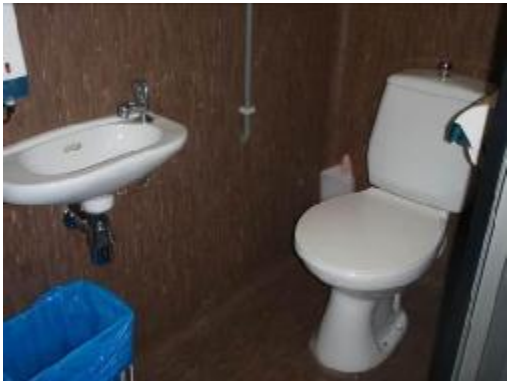
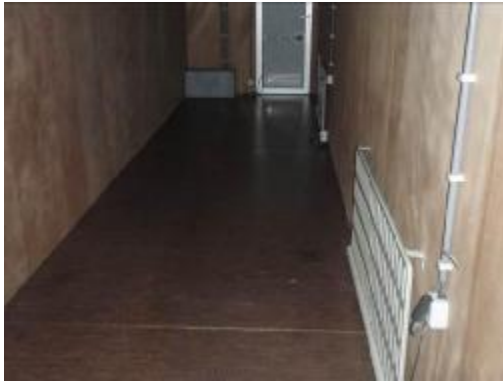
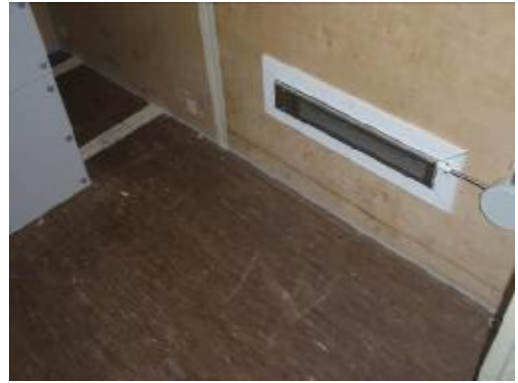
| Bronnummer | B09 |

| Bronnr. | Bron | Locatie | Sluitgat | Hoeveelheid |
|---|---|---|---|---|
| B09 | Zeil | Vloerbedekking (bruin) in diverse containers in de verkeerskoker. | R / S / H | Niet van toepassing |

| Conclusies en / of<br>aanbevelingen | Na optische analyse blijkt dit materiaal geen asbest te bevatten. |

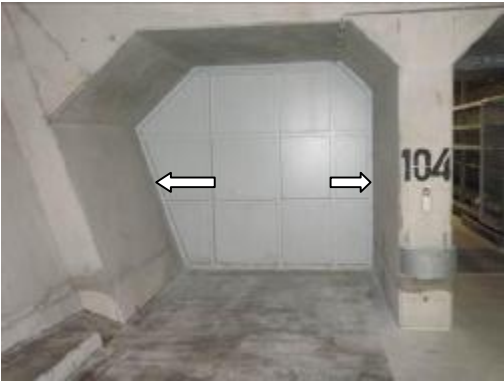
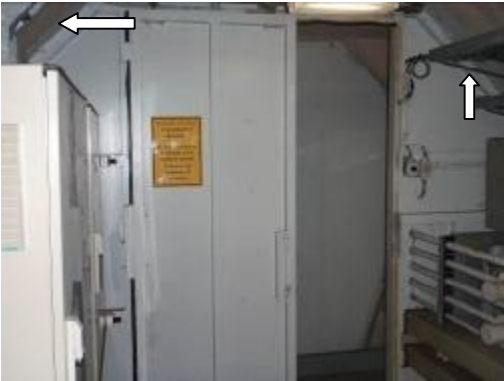
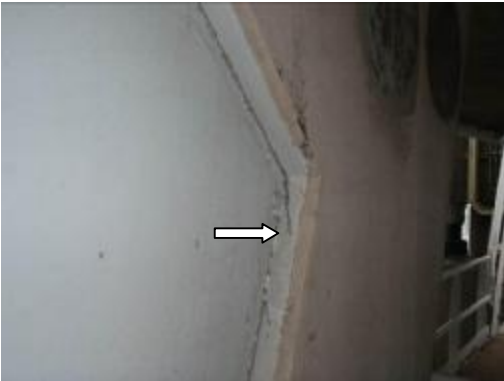
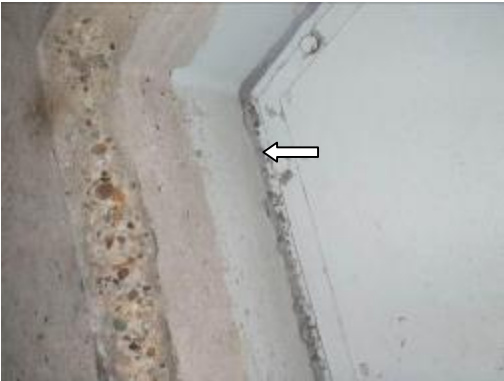
| Bronnummer | B11 |

| Bronnr. | Bron | Locatie | Sluitgat | Hoeveelheid |
|---|---|---|---|---|
| B11 | Kit | Afdichting van de metalen deuren / afdichtingwanden in de verkeerskoker. | R / S / H | Niet van toepassing |

| Conclusies en / of aanbevelingen | Na optische analyse blijkt dit materiaal geen asbest te bevatten. |

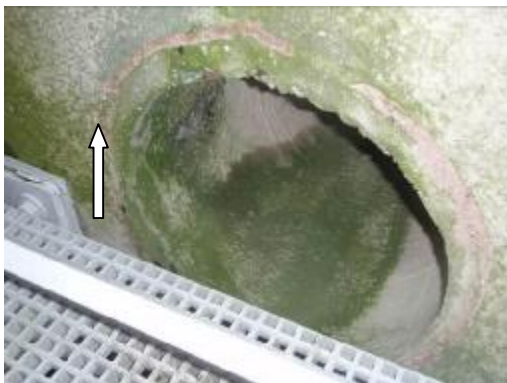
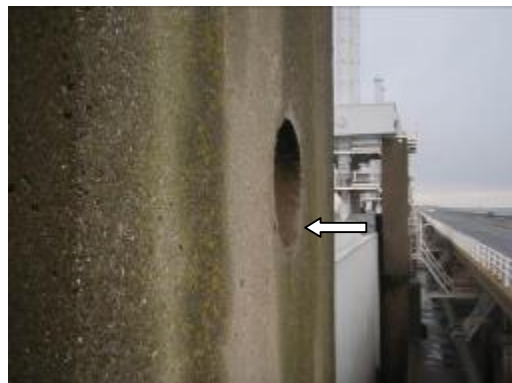
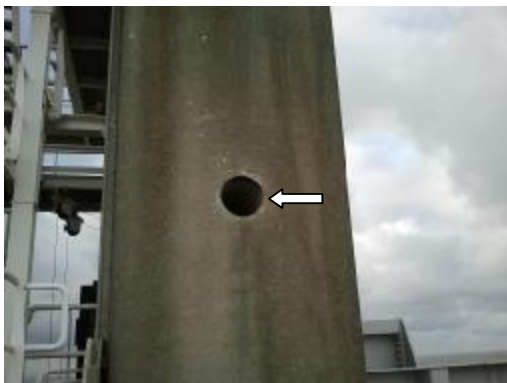
| Bronnummer | B12 |

| Bronnr. | Bron | Locatie | Sluitgat | Hoeveelheid |
|---|---|---|---|---|
| B12 | Kit | Langs ronden sparringen in het betonnen opzetstuk van de pijler. | R / S / H | Niet van toepassing |

| Conclusies en / of aanbevelingen | Na optische analyse blijkt dit materiaal geen asbest te bevatten. |

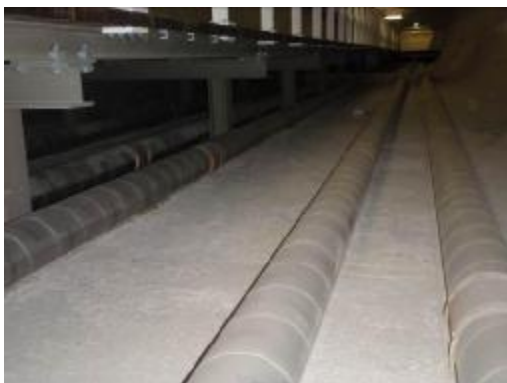
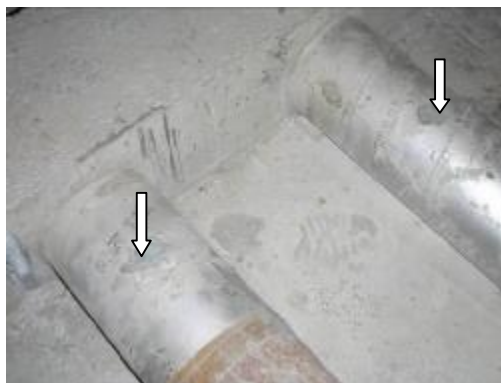
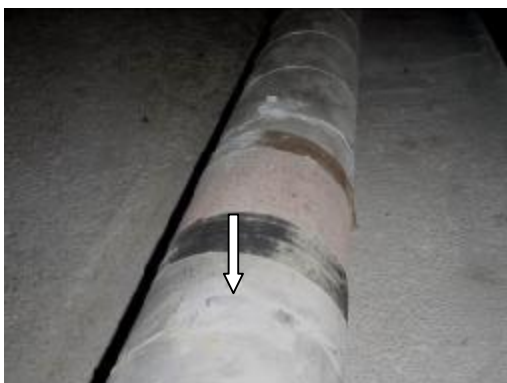
| Bronnummer | B13 |

| Bronnr. | Bron | Locatie | Sluitgat | Hoeveelheid |
|---|---|---|---|---|
| B13 | Kit | Op leidingen onder de houten vlonders in de verkeerskoker. | R / S / H | Niet van toepassing |

| Conclusies en / of<br>aanbevelingen | Na optische analyse blijkt dit materiaal geen asbest te bevatten. |

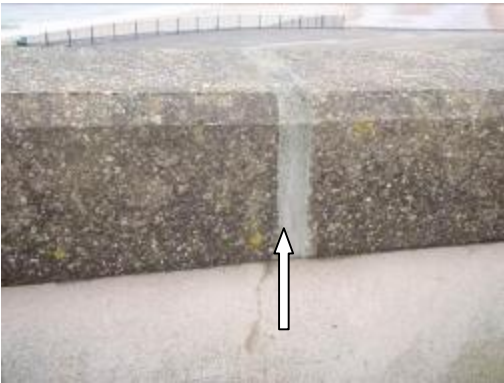
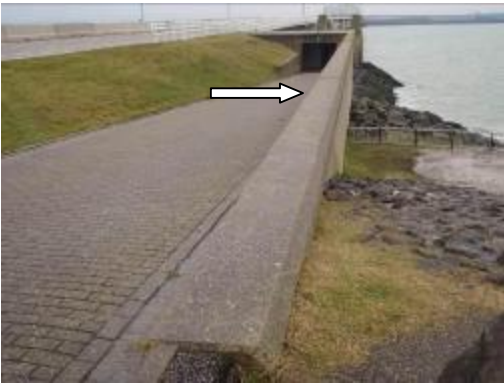
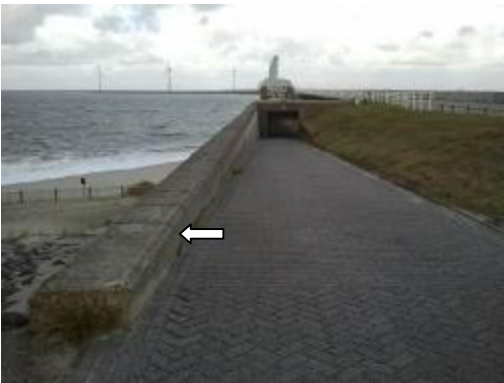
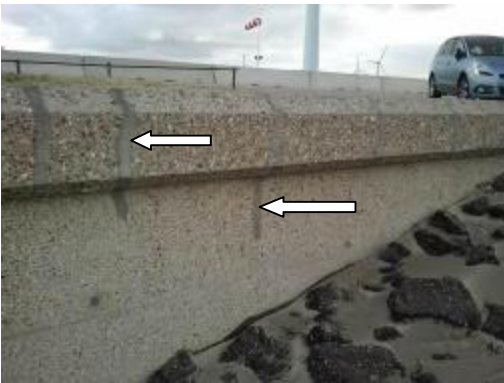
| Bronnummer | B14 |

| Bronnr. | Bron | Locatie | Sluitgat | Hoeveelheid |
|---|---|---|---|---|
| B14 | Kit | Afdichting van de dilatatievoegen van de betonnen constructie bij de in, - en uitgang van de drie sluitgaten. | R / S / H | Niet van toepassing |

| Conclusies en / of aanbevelingen | Na optische analyse blijkt dit materiaal geen asbest te bevatten. |

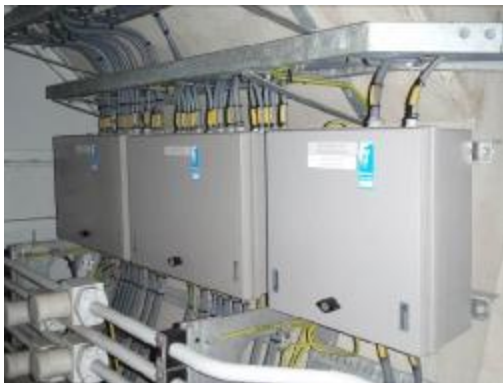
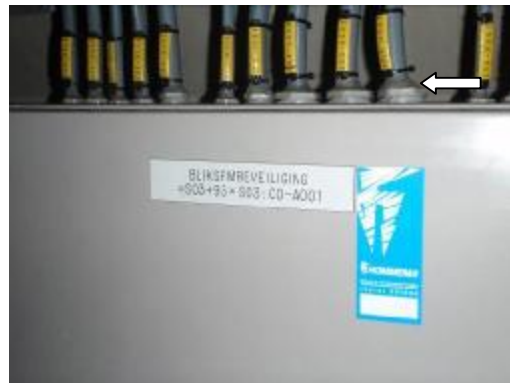
| Bronnummer | B15 |

| Bronnr. | Bron | Locatie | Sluitgat | Hoeveelheid |
|---|---|---|---|---|
| B15 | Kit | Wartelafdichting van de schakelkasten van de bliksembeveiliging in de verkeerskoker. | R / S / H | Niet van toepassing |

| Conclusies en / of aanbevelingen | Na optische analyse blijkt dit materiaal geen asbest te bevatten. |

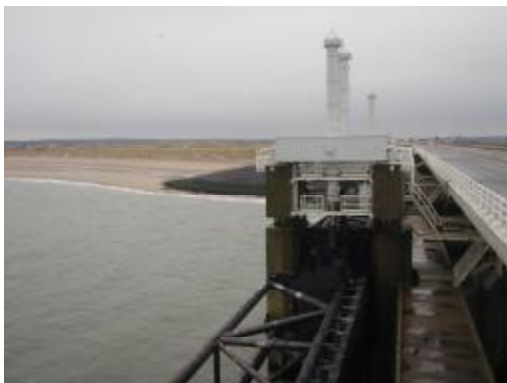
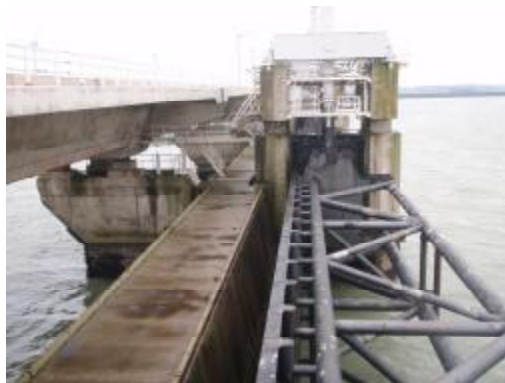
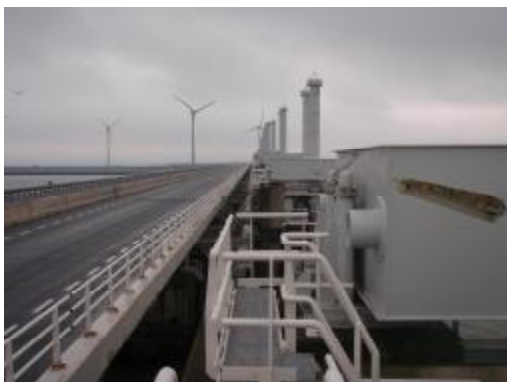
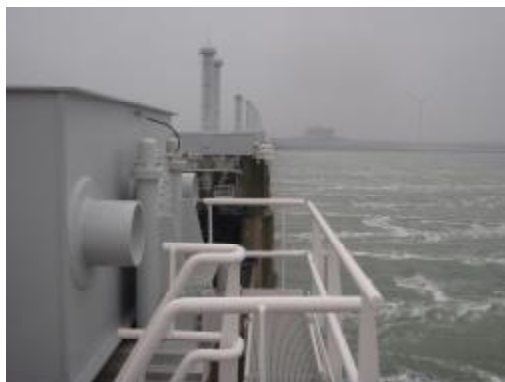
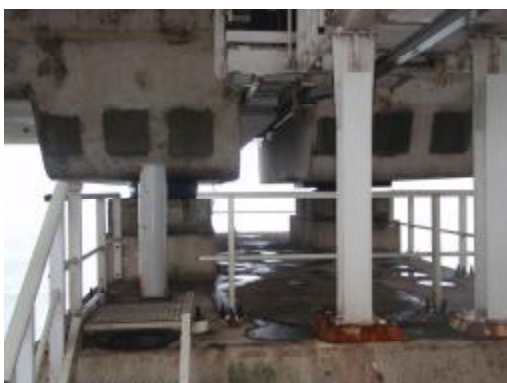
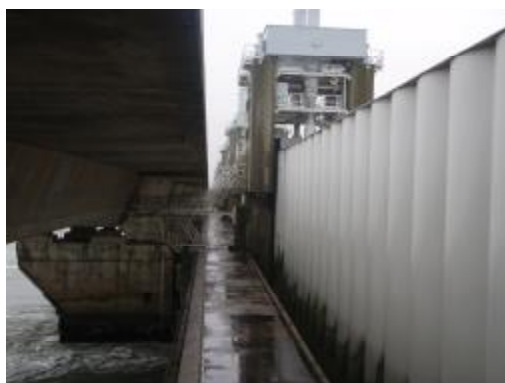
Foto 7 t/m 12: impressie van de kering buiten de verkeerskoker. Steekproefsgewijs zijn de constructieonderdelen van de kering geïnspecteerd. Hierbij zijn geen asbesthoudende materialen aangetroffen.
