**Asbestinventarisatie  
type A conform SC-540 / 2007  
met risicobeoordeling (SBC-BRL 5052)**

Ir. J.W. Tops-huis  
Dijkgraaf A.M. Gelukweg 1  
te Vrouwenpolder

Definitief

Grontmij Nederland bv  
Zwolle, 9 december 2008

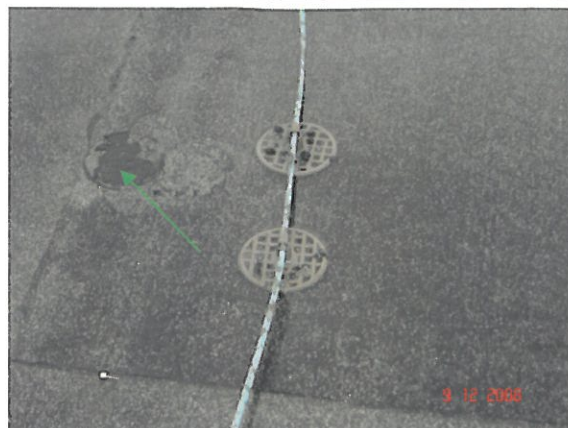
Elementnummer : 001-MM-001  
 Element : kit  
 Identificatie : niet kwalitatief aantoonbaar  
 <0,1%  
 Oppervlak : n.v.t.  
 Beschadiging : n.v.t.  
 Hoeveelheid : n.v.t.  
 Bevestiging : n.v.t.  
 Bereikbaarheid : n.v.t.

Opmerking : Het betreft de kit onder de vasthouders van de bliksemgeleidingssysteem.

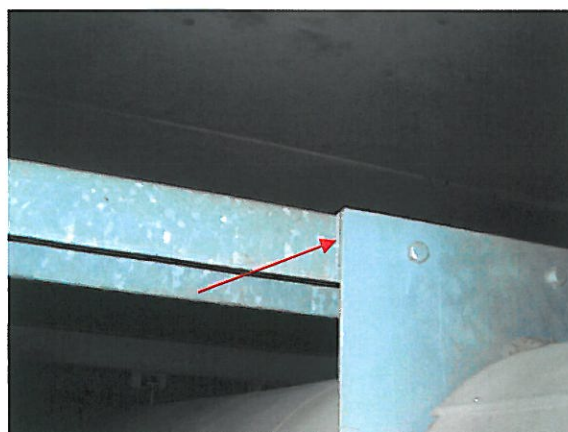
Elementnummer : 002-MM-002  
 Element : pakkingmateriaal  
 Identificatie : >60% chrysotiel  
 Oppervlak : hechtgebonden  
 Beschadiging : licht beschadigd of verweerd  
 Hoeveelheid : 1,5 m<sup>2</sup>  
 Bevestiging : geklemd/geschroefd  
 Bereikbaarheid : goed

Opmerking : Het betreft pakkingmateriaal als isolatie tussen de stalen ophangbeugels van alle uitlaatpijpen van de aggregaten in de horizontale schachten. Het betreft 20 st. beplating met een afmeting van ca. 7 x 50 cm en 5 mm dik en 40 st. van ca. 10 x 20 cm en 5 mm dik.

**3. Maatregelen en acties**

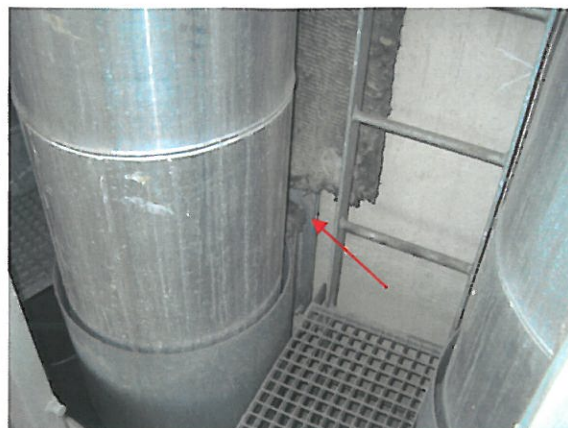
Elementnummer : 003-MM-003  
 Element : pakkingmateriaal  
 Identificatie : >60% chrysotiel  
 Oppervlak : hechtgebonden  
 Beschadiging : licht beschadigd of verweerd  
 Hoeveelheid : 3,25 m<sup>2</sup>  
 Bevestiging : geklemd  
 Bereikbaarheid : goed

Opmerking : Het betreft pakkingmateriaal als isolatie tussen de stalen ophangbeugels van alle uitlaatpijpen van de aggregaten in de verticale schachten. Het betreft 36 st. beplating met een afmeting van ca. 30 x 30 cm en 5 mm dik. Het aantal stuks beplating is aanname. De exacte hoeveelheid kan alleen bij totale sloop bepaald worden.

Risicoklasse : 2  
 Saneringswijze : Demontage  
 Voorwaarden : Voor aanvullende voorwaarden zie SMA-rt documenten in bijlage 5.

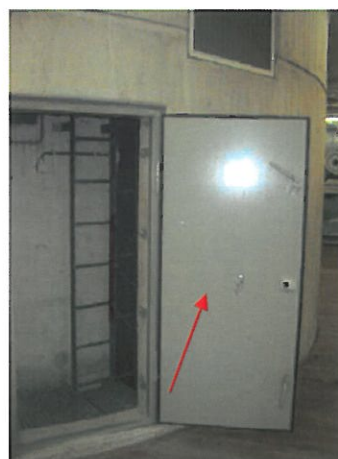
Elementnummer : 004-NG-004  
 Element : stalen deur  
 Identificatie : asbestverdacht  
 Oppervlak : hechtgebonden  
 Beschadiging : onbeschadigd  
 Hoeveelheid : 13 st.  
 Bevestiging : ingeklemd  
 Bereikbaarheid : goed

Opmerking : Het betreft dubbelwandige stalen deuren. Mogelijk bevatten deze stalen deuren/luiken asbesthoudende elementen.

Risicoklasse : 1  
 Saneringswijze : Demontage  
 Voorwaarden : Voor aanvullende voorwaarden zie SMA-rt documenten in bijlage 5.

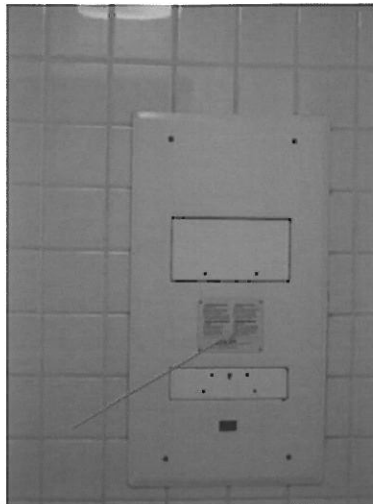
Hoeveelheid : 2 st.  
 Bevestiging : ingeklemd  
 Bereikbaarheid : goed

Opmerking : Mogelijk bevatten deze verbrandingsoventjes asbesthoudende elementen.

Risicoklasse : 1  
 Saneringswijze : Demontage  
 Voorwaarden : Verbrandingsoven in zijn geheel verwijderen, voor aanvullende voorwaarden zie SMA-rt documenten in bijlage 5.
