# Rapportage Asbestinventarisatie TYPE A

## Brouwersluis

Provincialeweg N57 Zeeland (Grevelingenlaan nabij Scharendijke)

Rijkswaterstaat Waterdistrict Zeeuwse Delta (objectcode 42E-001-01)

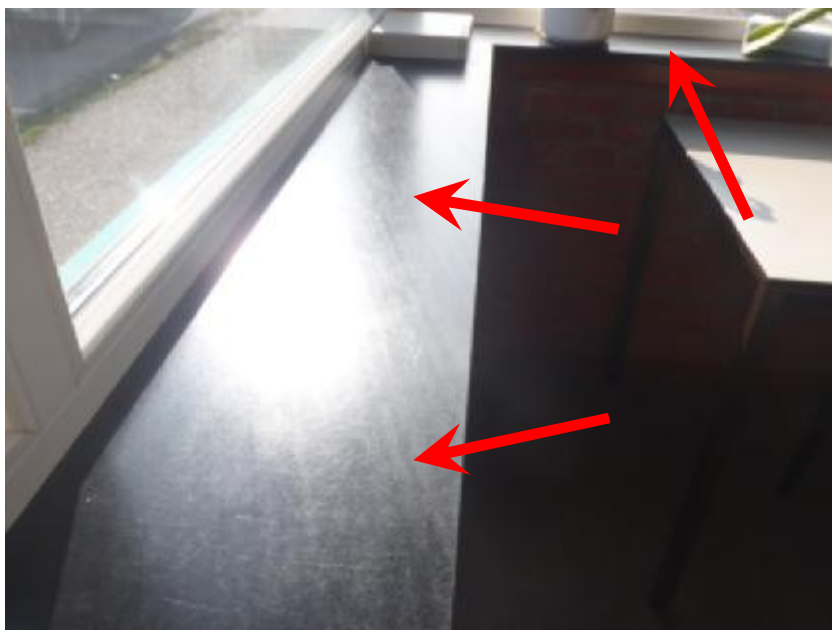
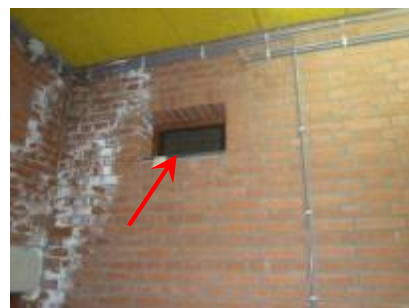
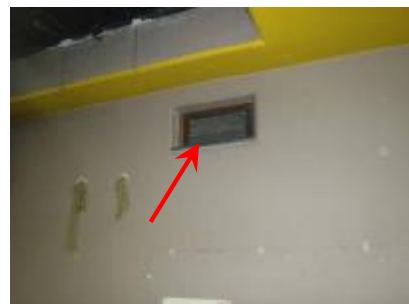
foto: 1: vensterbank, (imitatiesteen)

| conditie | : | licht beschadigd |

| risicoklasse / opmerking | : | <b>1</b> Verwijdering van geschroefd of geklemd product zonder verspanende bewerkingen en zonder breuk (tenzij incidenteel) te verwijderen zijn. Ontstaat meer dan incidentele breuk werkzaamheden staken en verwijderingsmethodiek aanpassen naar Risicoklasse 2. |

De bron betreft asbesthoudende vensterbanken welke zich bevinden op de volgende locaties: bedieningsruimte sluis 3 stuks, kantoor 1 stuks, machinekamer 1 stuks, magazijn machinekamer 1 stuks, vissluis 2 stuks en vermoedelijk 2 stuks in de hoogspanningsruimte.

| aanbeveling | : | geen direct risico, beheersplan opstellen is aan te bevelen |
| verwijderingsmethodiek | : | direct verpakken |
| opmerking sanering | : | op twee locaties bevindt de bron zich op hoogte, hierdoor zal een steiger noodzakelijk zijn |

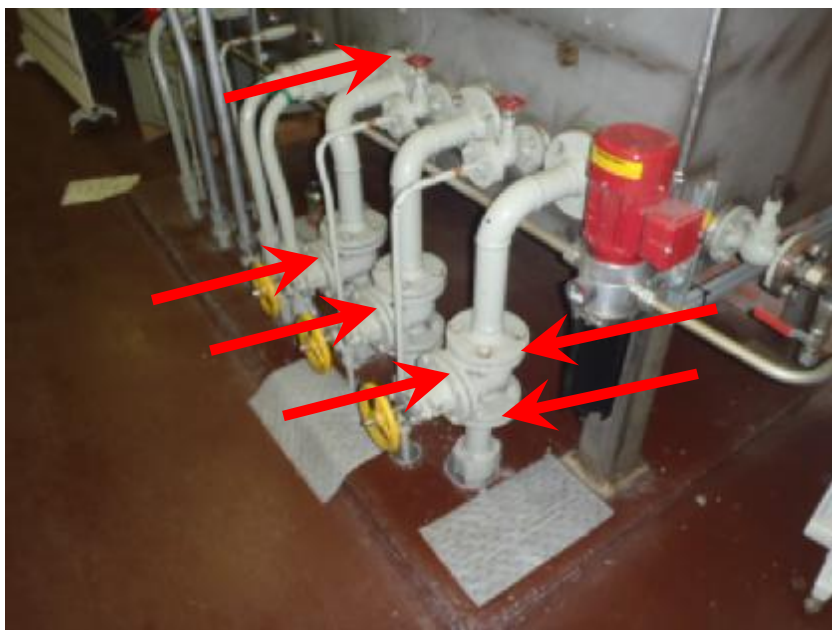
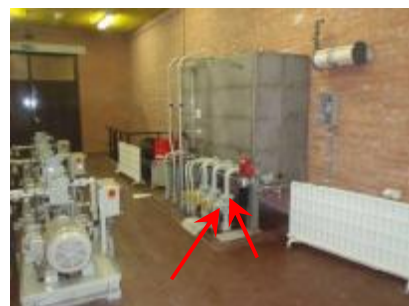
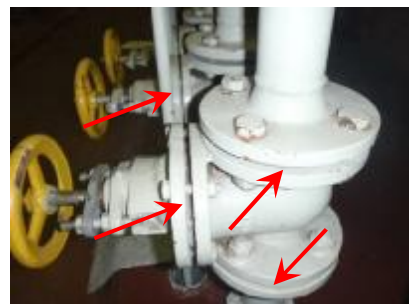
foto: 2: pakking, (karton)

| conditie | : | licht beschadigd |

| risicoklasse / opmerking | : | <b>1</b> Pakkingmateriaal wordt niet bewerkt. Impregneren van het pakkingmateriaal en aftapen van de flensverbinding. De flensverbinding wordt vervolgens in zijn geheel verwijderd en verpakt en afgevoerd als asbesthoudend materiaal. |

De bron betreft asbesthoudende pakkingen welke zich bevinden tussen de flenzen van de hydrolyse systeem van de spuisluis. Gezien de kleine hoeveelheid van flensverbindingen welke behoren tot deze hydrolyse systeem, kan er van worden uitgegaan dat deze asbesthoudende pakkingen tussen alle flenzen aanwezig zijn.

| aanbeveling | : | geen direct risico, beheersplan opstellen aan te bevelen |
| verwijderingsmethodiek | : | direct verpakken |
| opmerking sanering | : | het sluismechanisme dient eerst buiten bedrijf te worden gesteld |

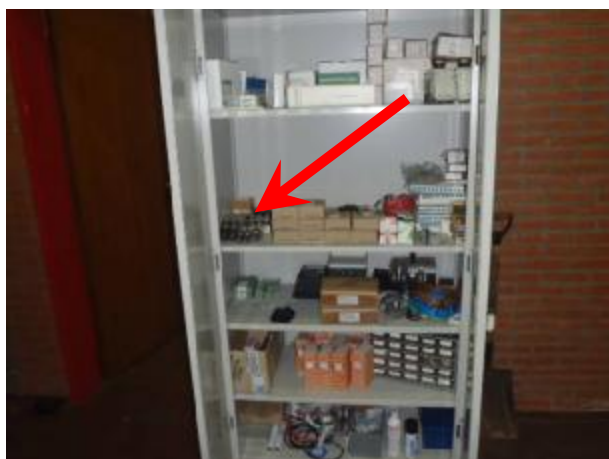
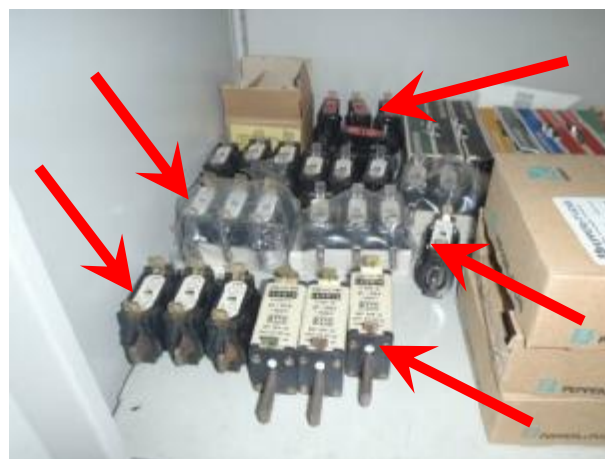
foto: 3: meszekering, (synth materiaal)

| conditie | : | onbeschadigd |

De bron betreft asbesthoudende meszekeringen welke zich bevinden in een voorraad kast in de machinekamer / werkplaats. Het asbesthoudende gedeelte van de meszekeringen betreft de behuizing, deze is namelijk van bakeliet met asbestvezels.

| aanbeveling | : | geen direct risico, beheersplan opstellen is aan te bevelen |
| verwijderingsmethodiek | : | direct verpakken |

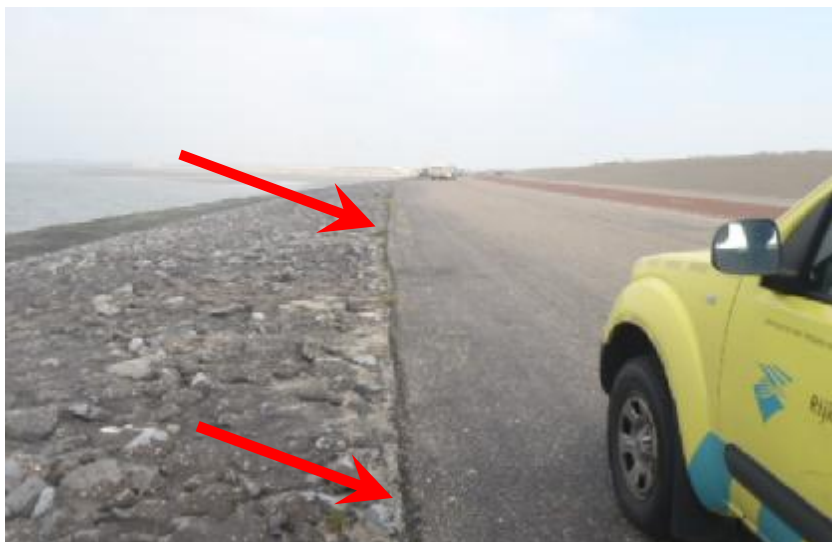
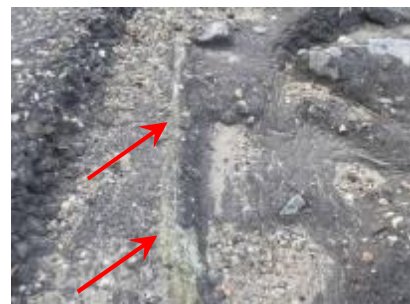
De bron betreft asbesthoudende verloren bekisting welke bestaat uit golfplaten in de Brouwersdam. Deze golfplaten diende als stortrandjes voor het asfalt zodat het asfalt destijds bij het storten niet van de zeedijk af zou vloeien. De golfplaten zijn ongeveer op een lengte van 60 meter zichtbaar in de Brouwersdam, vermoedelijk is deze toepassing te vinden in de gehele Brouwersdam welke ongeveer 6 á 10 kilometer lang is. 99% van de rand is afgedekt met asfalt bitumen. Onder normale omstandigheden is de toepassing hechtgebonden en levert het geen direct gevaar op voor mens en milieu. Omdat door de zware verweerdheid het cement vrijwel uit elkaar is gevallen blijft er enkel nog een papierachtige golfplaat over welke bij aanraking of door erosie voor vezelemisatie kan zorgen waardoor wel een gevaar kan ontstaan voor mens en milieu. Aangeraden wordt de rest van de dijk ook te onderzoeken en delen die blootliggen veilig te stellen.

| bron/id | omschrijving | risico-klasse | verwijdering | aanbeveling | opmerking sanering |
|---|---|---|---|---|---|
| 4 / 124329 | golfplaat, (cement) | 2 | coaten | risicobeoordeling conform NEN 2991 uitvoeren, op korte termijn actie ondernemen | Voor het coaten van de openliggende gedeelte zal de parkeerplaats vrijgemaakt moeten worden. |

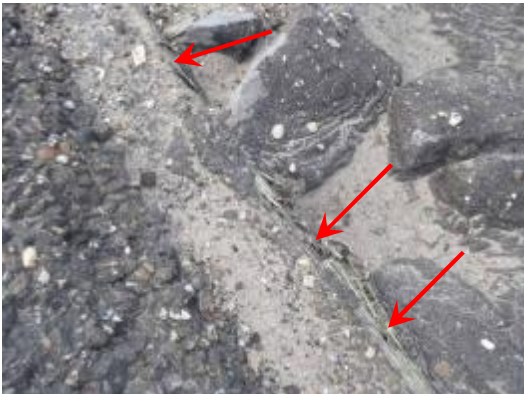
foto: asbesthoudende golfplaten in de Brouwersdam

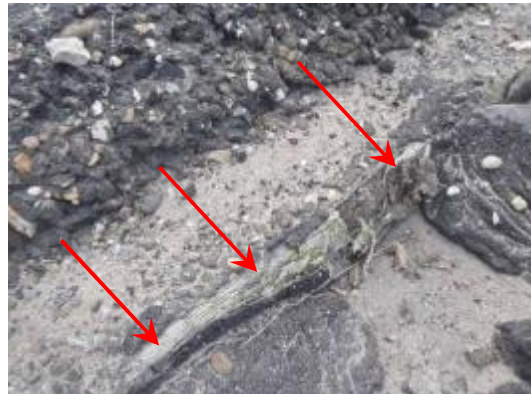
foto: asbesthoudende golfplaten in de Brouwersdam

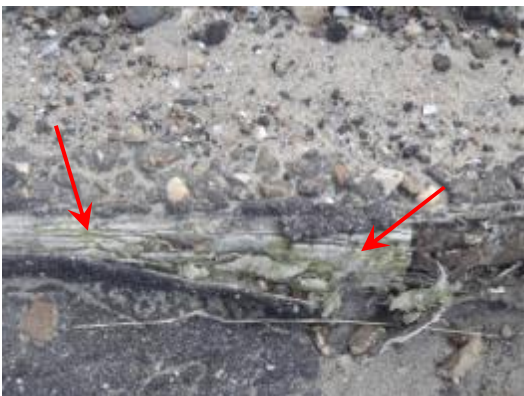
foto: asbesthoudende golfplaten in de Brouwersdam

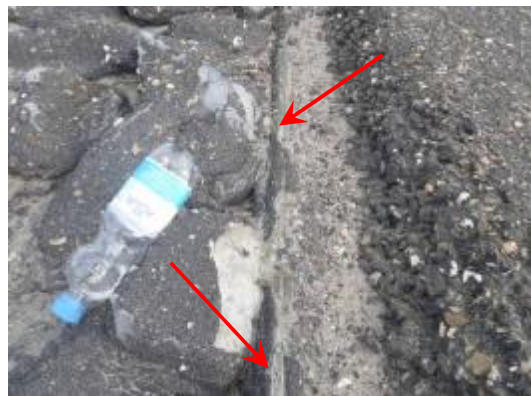
foto: asbesthoudende golfplaten in de Brouwersdam

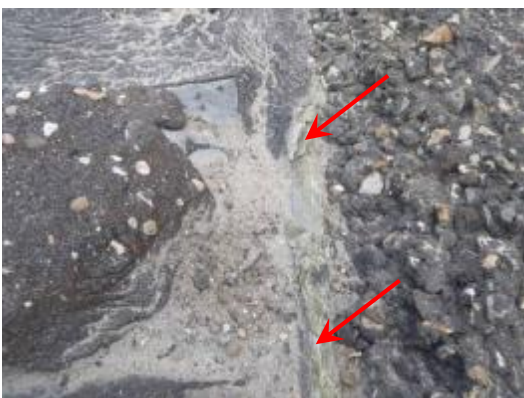
foto: asbesthoudende golfplaten in de Brouwersdam

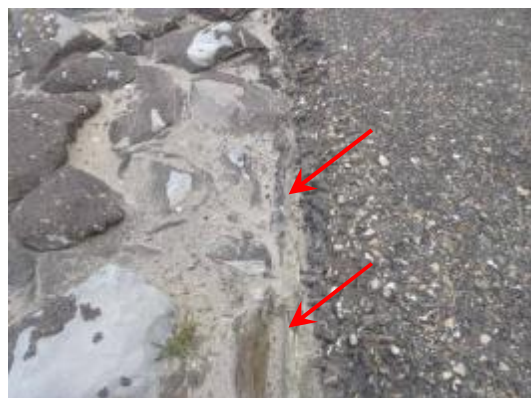
foto: asbesthoudende golfplaten in de Brouwersdam

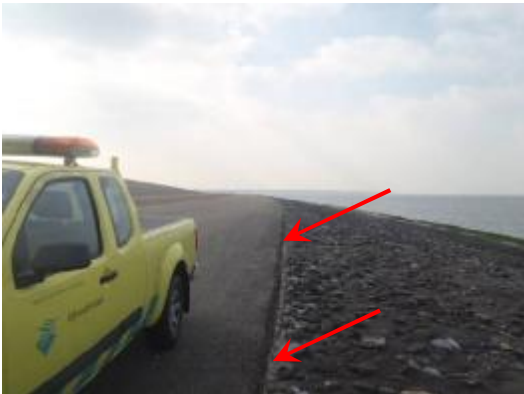
foto: asbesthoudende golfplaten in de Brouwersdam

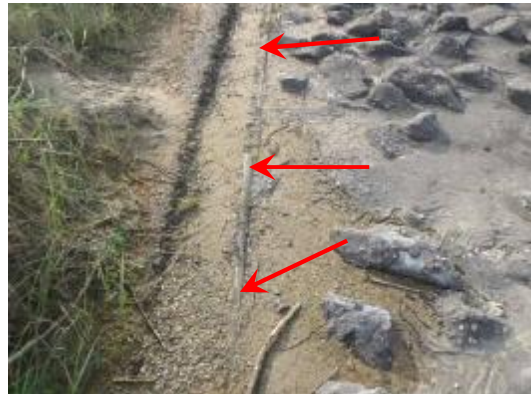
foto: asbesthoudende golfplaten in de Brouwersdam

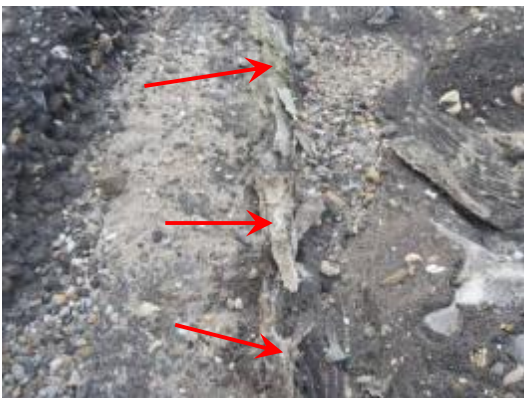
foto: asbesthoudende golfplaten in de Brouwersdam

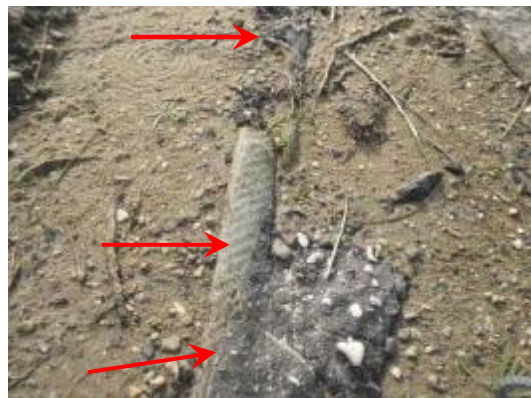
foto: asbesthoudende golfplaten in de Brouwersdam

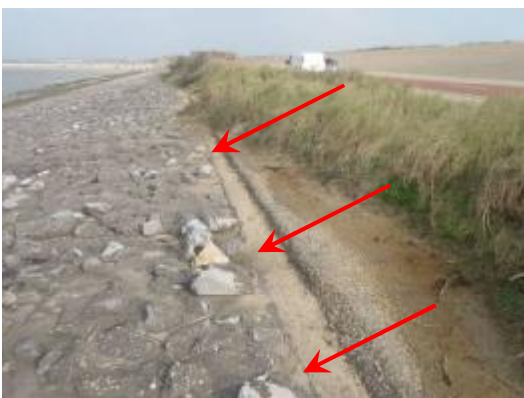
foto: asbesthoudende golfplaten in de Brouwersdam

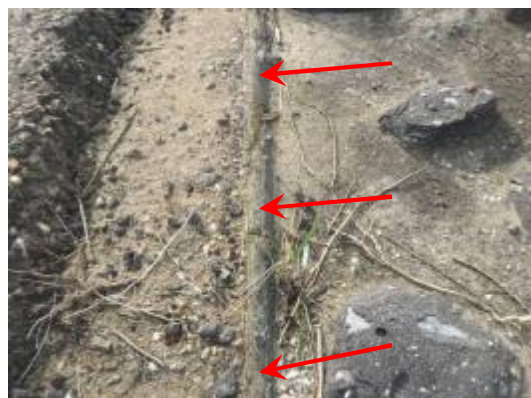
foto: asbesthoudende golfplaten in de Brouwersdam

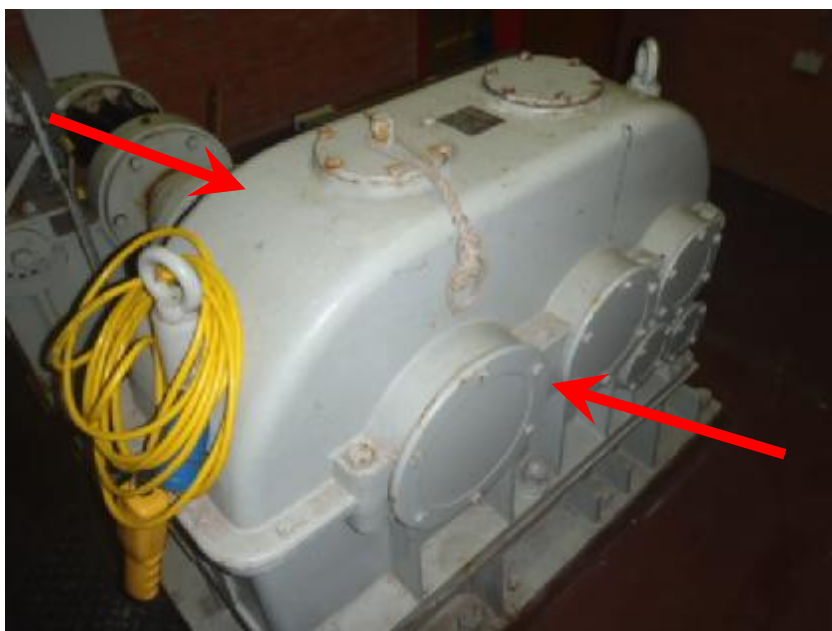
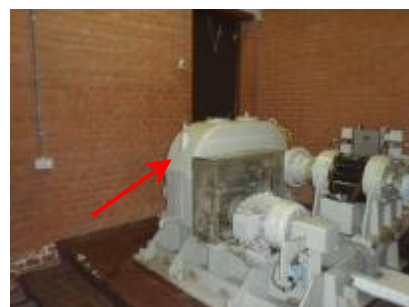
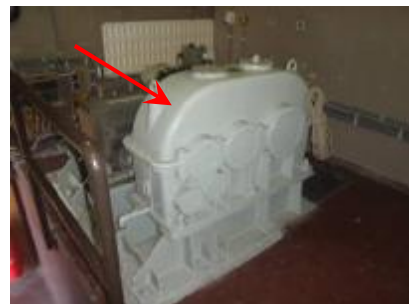
foto: 5: afdichting, (koord)

De bron betreft asbestverdacht koord in de tandwielkasten van de sluisdeur aandrijvinginstallatie. De kans bestaat op de aanwezigheid van koord en/of pakkingen aan de binnenzijde. Inspectie en derhalve monsternamen was ten tijde van het onderzoek niet mogelijk daar het sluismechanisme in bedrijf was. Voorafgaand aan revisie van de tandwielkasten wordt aangeraden een inspectie met monsternamen te verrichten en te laten analyseren door een RvA geaccrediteerde laboratorium.

| bron/id | omschrijving | risico-klasse | verwijdering | aanbeveling | opmerking sanering |
|---|---|---|---|---|---|
| 5 / 124331 | afdichting, (koord) | 3 | containment | geen direct risico, beheersplan opstellen is aan te bevelen | Het sluismechanisme dient eerst buiten bedrijf te worden gesteld. |

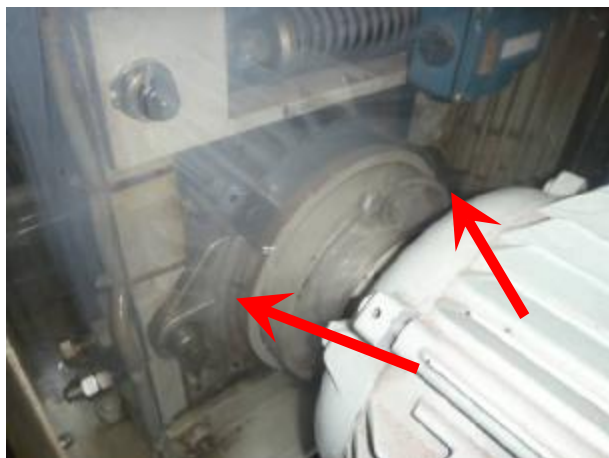
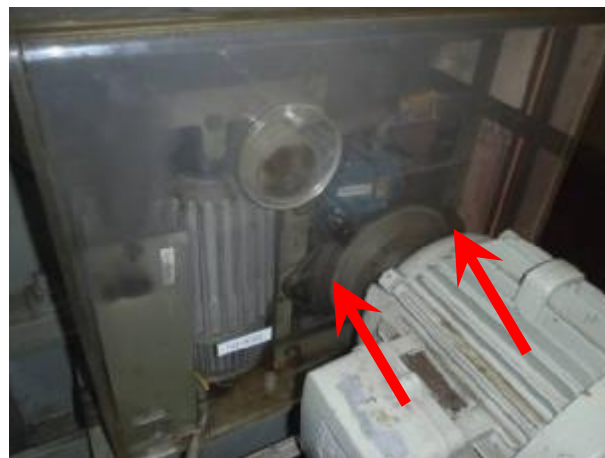
foto: 6: remschoen, (frictiemateriaal)

De bron betreft asbestverdachte remschoenen welke zich bevinden op tandwielkasten. Deze toepassing is geklemd in de installatie. Deze toepassing is niet alleen te vinden in de machinekamer maar ook in de vissluis welke enkele meters verder staat vanaf de Brouwersluis. De toepassing is op de projectlocatie visueel herkend. Monsternamen zijn bewust niet gedaan om schade en storingen te voorkomen aan het sluismechanisme. Wij raden u aan voorafgaand aan revisie van deze toepassing een monster te laten nemen en te laten analyseren door een RvA geaccrediteerde laboratorium. Dit om met zekerheid vast te stellen of de toepassing asbesthoudend is.

| bron/id | omschrijving | risico-klasse | verwijdering | aanbeveling | opmerking sanering |
|---|---|---|---|---|---|
| 6 / 124334 | remschoen, (frictiemateriaal) | 1 | direct verpakken | geen direct risico, beheersplan opstellen is aan te bevelen | Het sluismechanisme dient eerst buiten bedrijf te worden gesteld. |

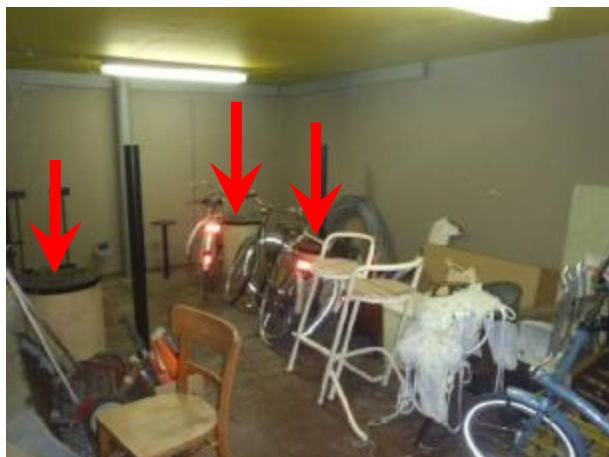
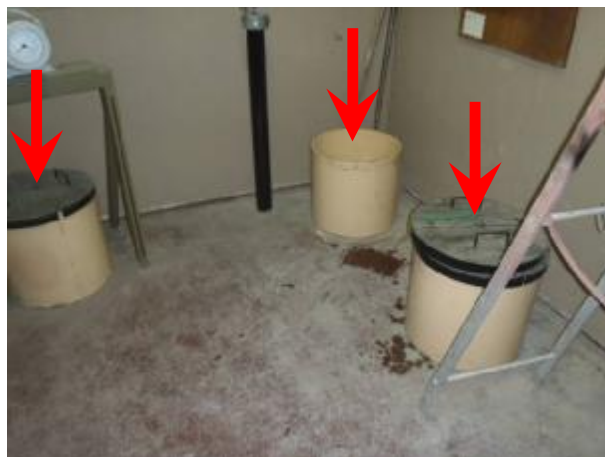
foto: 7: pijp, (cement)

De bron betreft asbestverdachte pijpen welke zich bevinden onder in de waterschachten. De pijpen waren op locatie van PVC maar op tekening is te zien dat deze overgaan naar asbestcement wanneer deze in de waterschacht verdwijnen. Deze asbestcement pijpen zijn aangegeven op aangeleverde bouwtekeningen. Monsternamen was ten tijde van het onderzoek niet mogelijk omdat de asbest cementpijp zich in de fundering bevindt. Wij raden u aan voorafgaand aan totaal sloop van de sluis een monster te laten nemen van deze toepassing en te laten analyseren door een RvA Geaccrediteerde laboratorium. Dit om met zekerheid vast te stellen of de toepassing asbesthoudend is.

| bron/id | omschrijving | risico-klasse | verwijdering | aanbeveling | opmerking sanering |
|---|---|---|---|---|---|
| 7 / 124336 | pijp, (cement) | 2 | buitensanering | geen direct risico, beheersplan opstellen is aan te bevelen | De schachten dienen eerst leeg gepompt te worden. |
