RAPPORTAGE VAN DIVERSE ONDERZOEKEN

PASTORIE VAN DE BETHELKERK TE NIEUWDORP

Datum: 16 augustus 2019
Onderwerp: Pastorie Nieuwdorp
Referentie: 19045/not001/pej/wkm/rhe/tle

2. BOUWTECHNISCHE QUICKSCAN

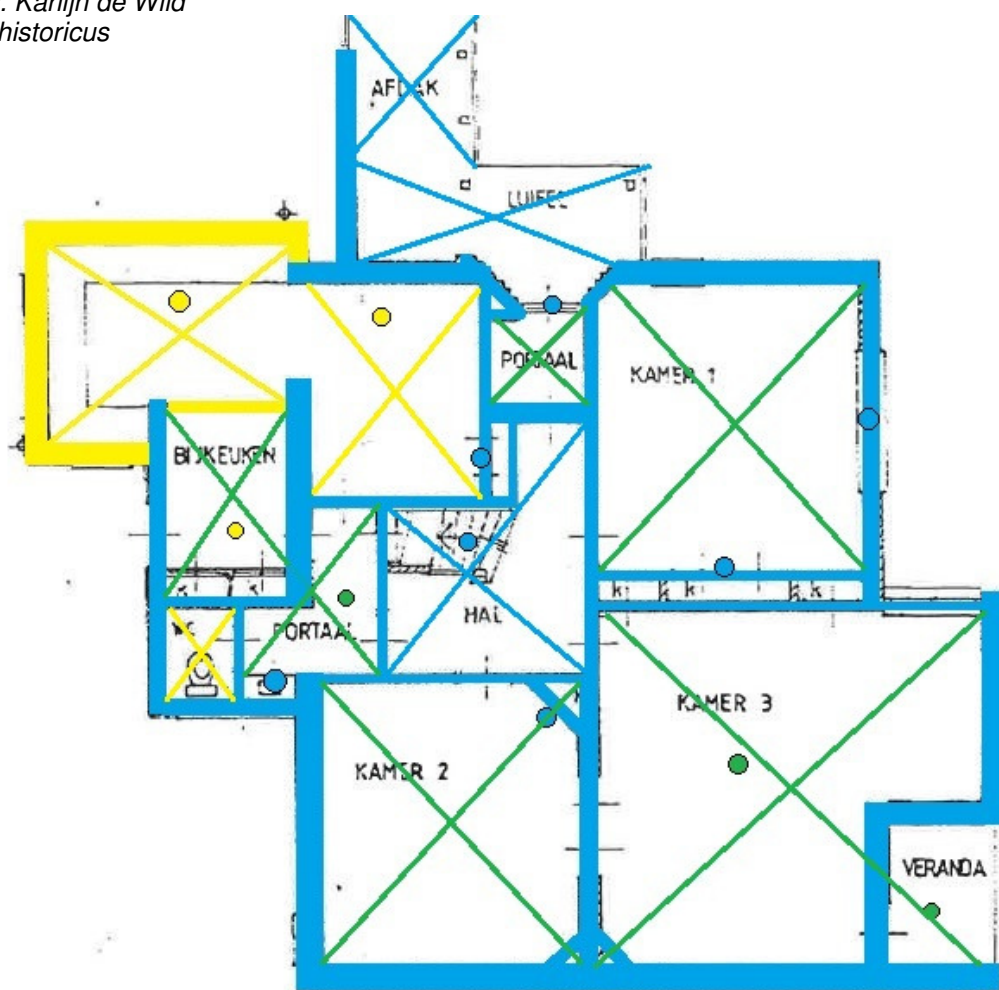
Afb. 3.1. Voorlopige waardenstelling van de begane grond op basis van ouderdomswaarde.

Blauw: hoge waardering; groen: positieve waardering; geel: indifferente waardering.

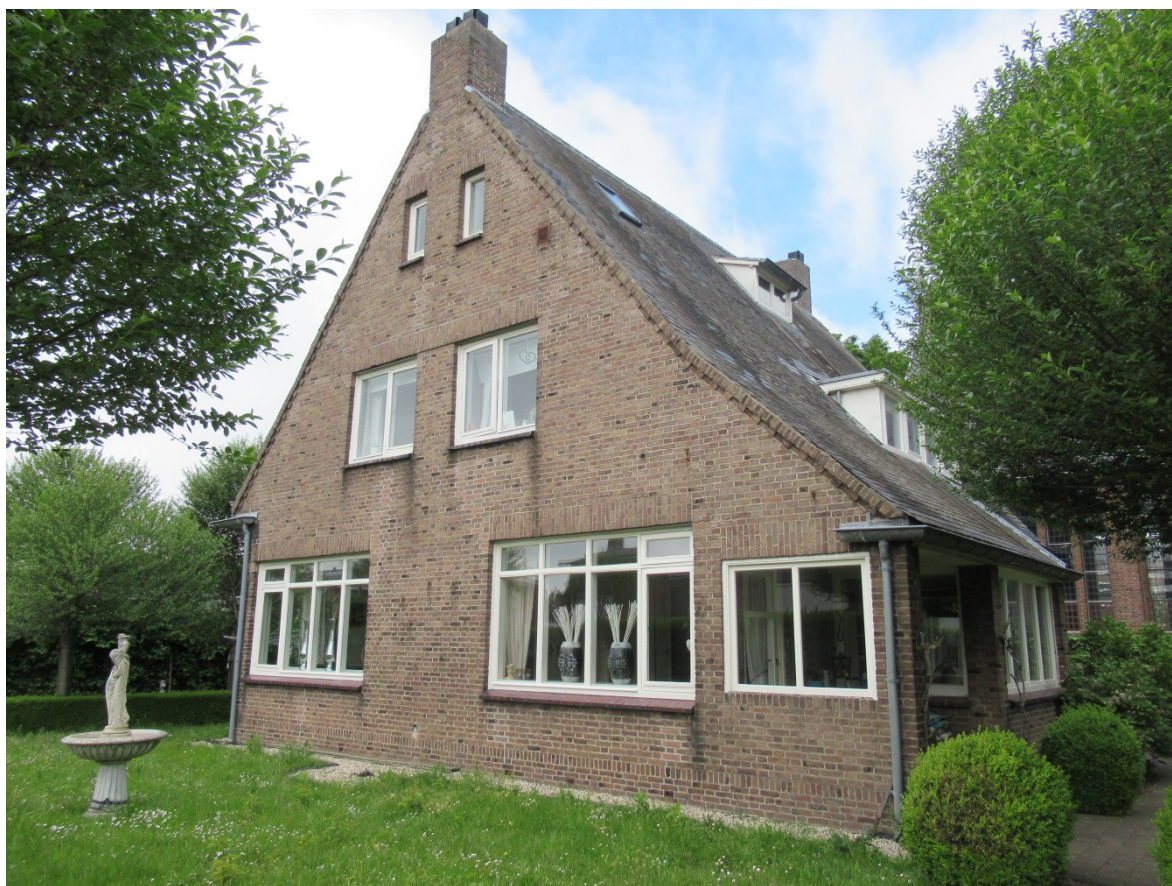
Afb. 1. Voorgevel (2018, noordzijde), bron: Rothuizen AS

- c. In de noordgevel is scheurvorming boven de entreeluifel zichtbaar. Eerder hersteld maar opnieuw zichtbaar. Kennelijk is er nog steeds sprake van zettingen en veroorzaken detailleringen en materiaalgebruik (metalen onderdelen) voortdurend spanningen. De anderhalf steense rollaag boven het bovenlicht van de entree is horizontaal gescheurd.

- d. In de noordgevel is de entreestoep fors gescheurd en verzakt. Volgens info van de bewoner is dit mogelijk ontstaan door oorlogsschade (granaat)
- e. In de oostgevel is ter plaatse van de veranda schade te zien in het muurwerk onder het plafond. Het plafond is uitgevoerd in beton. De starre aansluiting op het ranke, gemetselde penant kan de spanning niet kwijt met scheurvorming als gevolg.

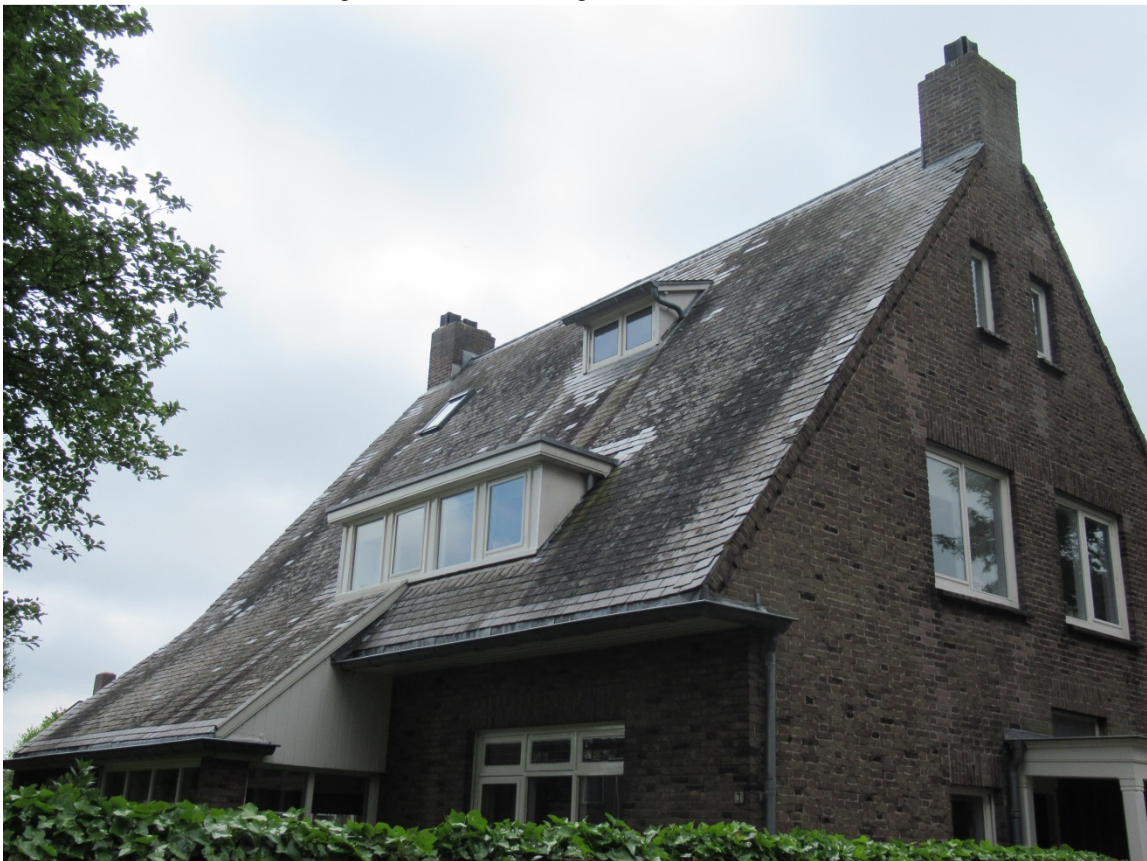
De leibedekking is in een zeer slechte staat en dient te worden vervangen. In de dakvlakken zijn vele herstellingen zichtbaar die volgens info van de bewoner jaarlijks worden uitgevoerd. Slecht zijn onder andere de leien aan de dakvoet.

Afb. 6. Het inboetwerk in de leienbedekking tekent zich duidelijk af. (oostzijde woning)

- Dakbedekking leien vervangen: 191 m²
- Bitumineuze dakbedekking vervangen:
 - Keuken: 15 m²
 - Dakterras: 12,5 m²
 - Dakkapel: 6 m²
 - Passage: 16 m² (alleen het deel horend bij de woning)
- Buiten- en binnenschilderwerk casco:
- Herstel buitenmetselwerk en aansluitingen:
- Post herstel binnenafwerkingen (vloerafwerking)

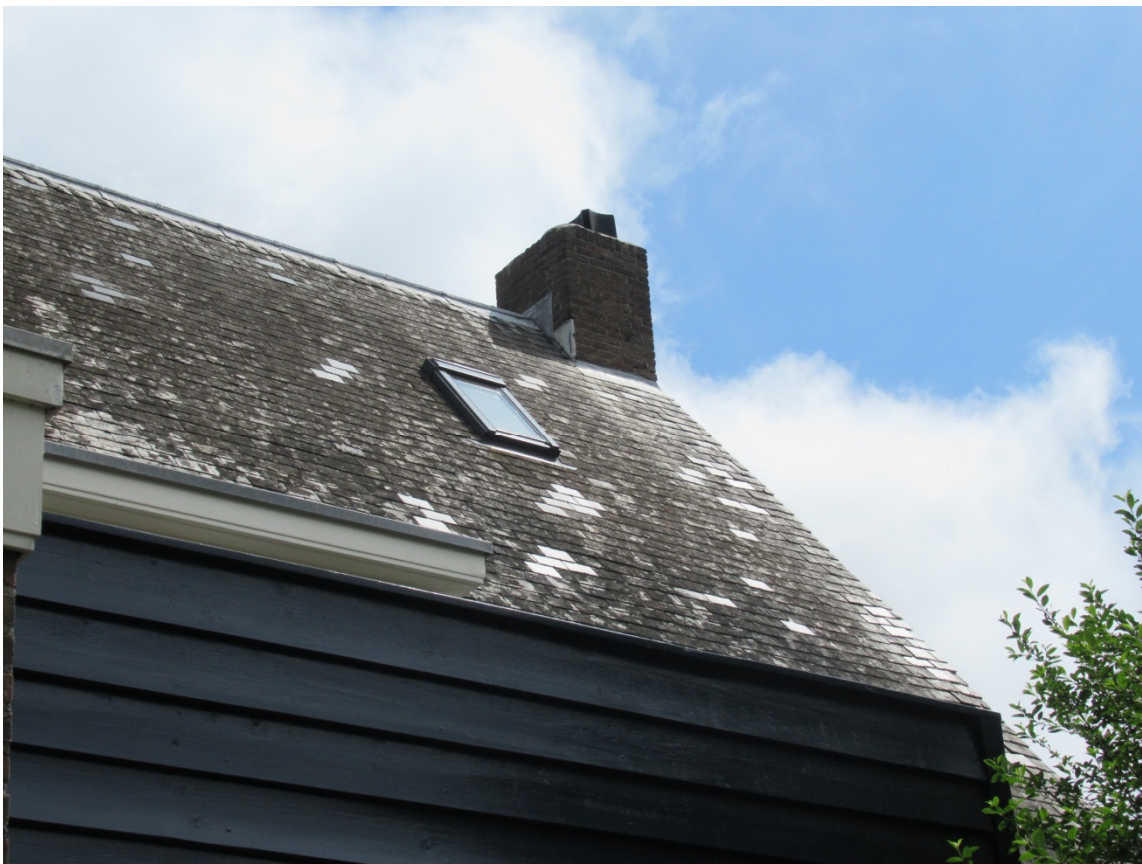
Afb. 7. Idem aan de achterzijde van de woning.
