# **Logboek Gemeente Tilburg**

## Locatie - Gemeente Tilburg\Sectie 1 (Noord)\Berkelse Akkers\Kransakker 8/Speelterrein Akkerpark (10)

Adres: Kransakker 8/Speelterrein Akkerpark, Sectie 1 (Noord), Berkelse Akkers

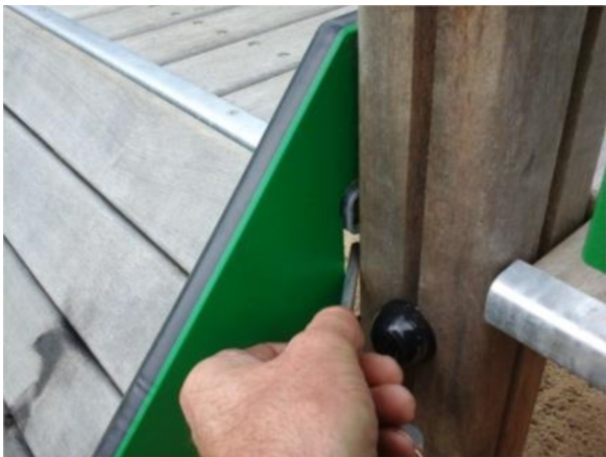
### Bevinding - Becnelling - Vinger EN1176/2008

| Norm omschrijving | Vingerbecnelling boven 1000mm of binnen vrije ruimte of bij gedwongen beweging, gefaald bij sondetest.<br>EN 1176 ~ 1 ~ 4.2.7.6 [2008] | | |
| Aantekeningen | Vingerbeklemming tussen groene bevestiging oploop en staanders | | |

| Elimineer mogelijke becnelling. | jun 01, 2015 | Ad van Klijnenbreugel | | Afgerond |
| Aantekeningen | vingerbeklemming opgeheven | | | |

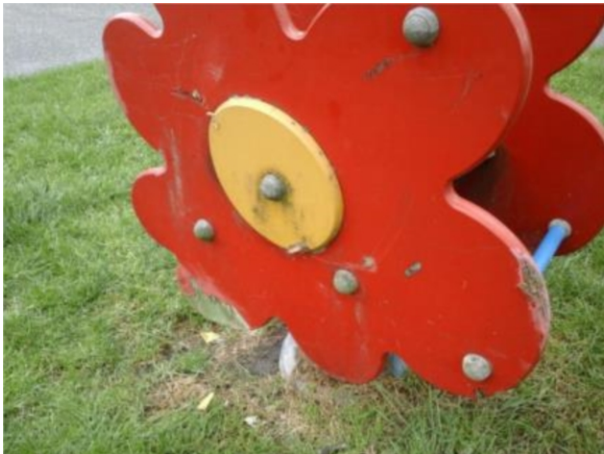
## Bevinding - Onderdeel - Beschadigd

| Norm omschrijving | Onderdeel beschadigd | | |
| Aantekeningen | 1 zijwand vertoont beschadigingen (maaischade) | | |

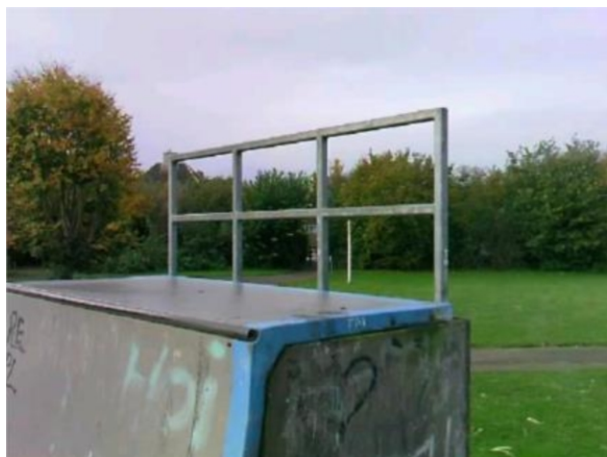
| Norm omschrijving | Enkele onderdelen ontbreken | | |
| Aantekeningen | geen railings zijkanten plateau ,s aanwezig | | |

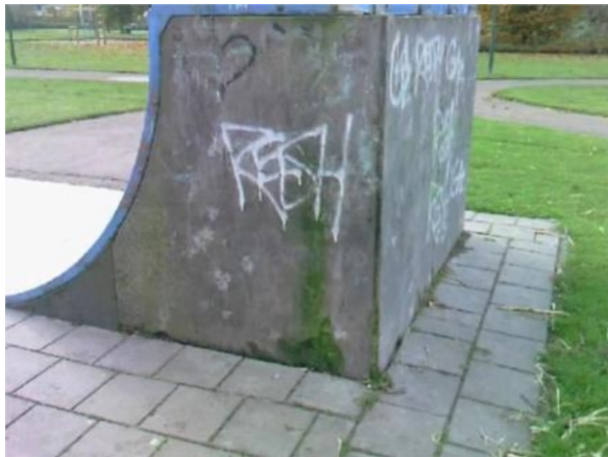
| Norm omschrijving | Hout conditie | | |
| Aantekeningen | houten omtimmering baan word slecht | | |

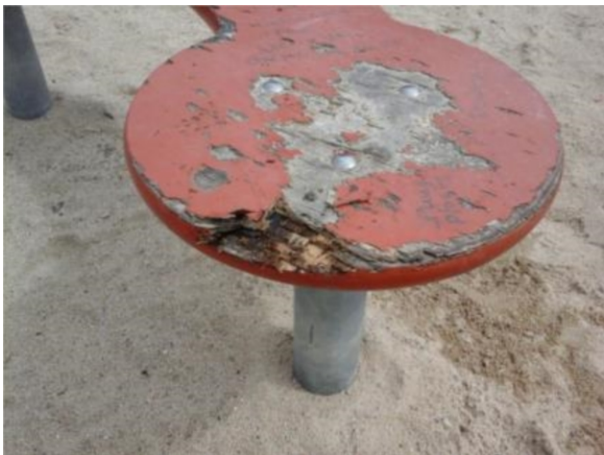
## Bevinding - Hout - Rot

| Norm omschrijving | Hout rot | | |
| Aantekeningen | Rode tulpen blad is verrot<br>Nieuw tulpenblad gemonteerd | | |

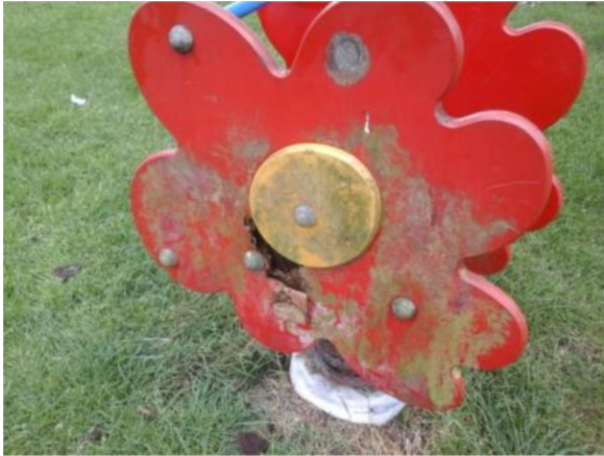
## Bevinding - Hout - Rot

| Norm omschrijving | Hout rot | | |
| Aantekeningen | Linker rode zijwand is verrot | | |

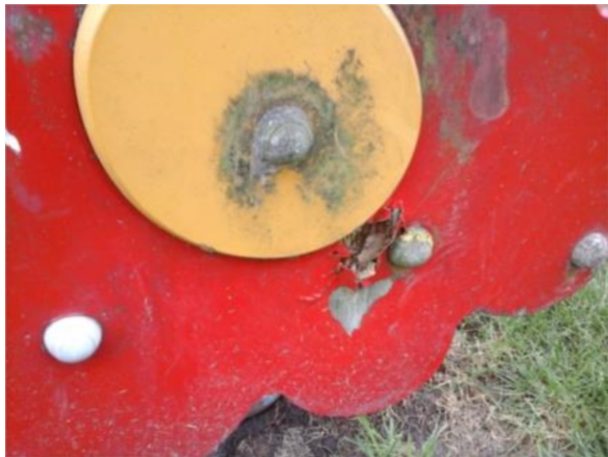
## Bevinding - Hout - Rot

| Norm omschrijving | Hout rot | | |
| Aantekeningen | Rechter rode zijwand is verrot | | |

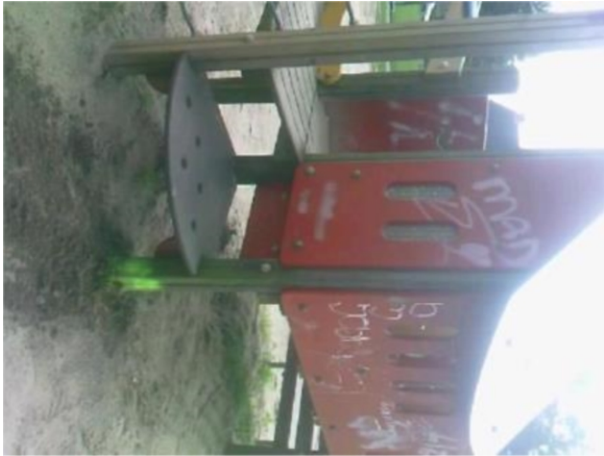
## Bevinding - Hout - Rot (GEARCHIVEERD)

| Norm omschrijving | Hout rot | | |
| Aantekeningen | Korte staander vervangen [ geel gekleurd ] | | |

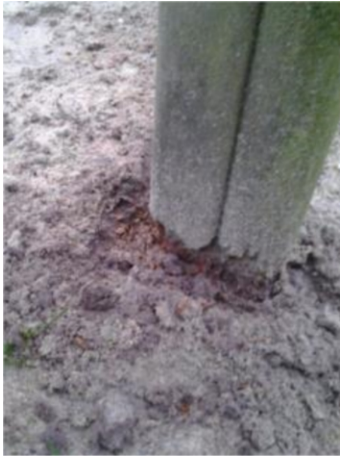
## Bevinding - Hout - Rot (GEARCHIVEERD)

| Norm omschrijving | Hout rot | | |
| Aantekeningen | 1 staander is verrot | | |

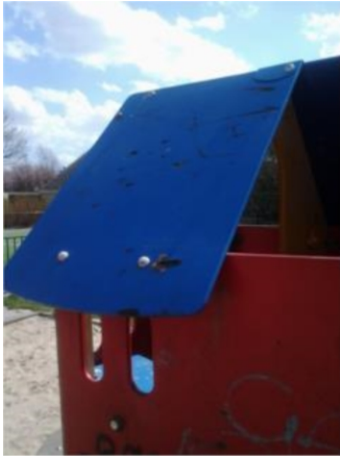
## Bevinding - Hout - Rot (GEARCHIVEERD)

| Norm omschrijving | Hout rot | | |
| Aantekeningen | Dakplaat vervangen | | |

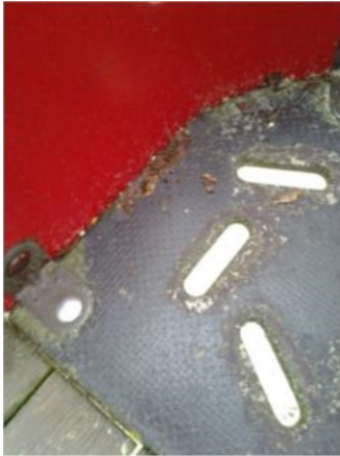
## Bevinding - Hout - Rot (GEARCHIVEERD)

| Norm omschrijving | Hout rot | | |
| Aantekeningen | Vloerplaat balkon is verrot | | |

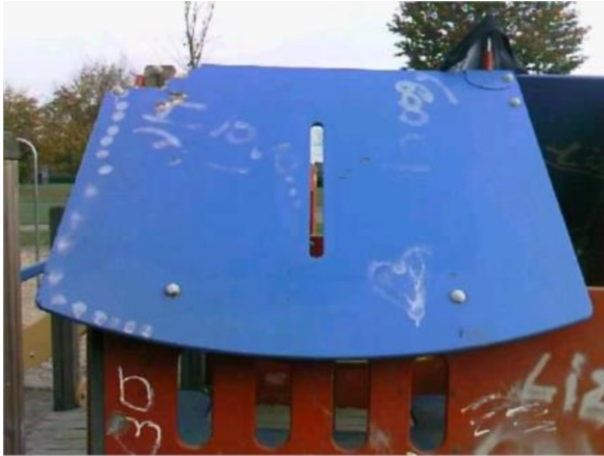
## Bevinding - Hout - Rot (GEARCHIVEERD)

| Norm omschrijving | Hout rot | | |
| Aantekeningen | 1 dakplaat is verrot | | |

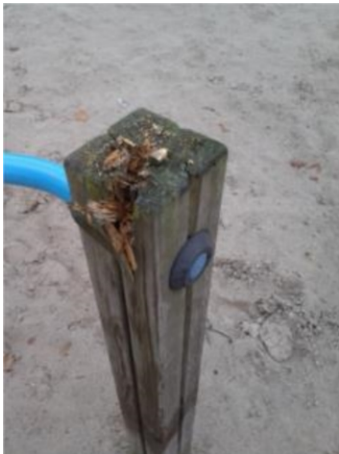
## Bevinding - Hout - Rot

| Norm omschrijving | Hout rot | | |
| Aantekeningen | Staander duikelrek is verrot | | |
