# Technische Inventarisatie Dakbedekking

| Project gegevens | | Locatie dakvlak | |
|---|---|---|---|
| Opdrachtgever | Waterschapsbedrijf Limburg | Omschrijving | Retourslibgemaal |
| Project | RWZI Hoensbroek | Daknummer | 9 52001 |

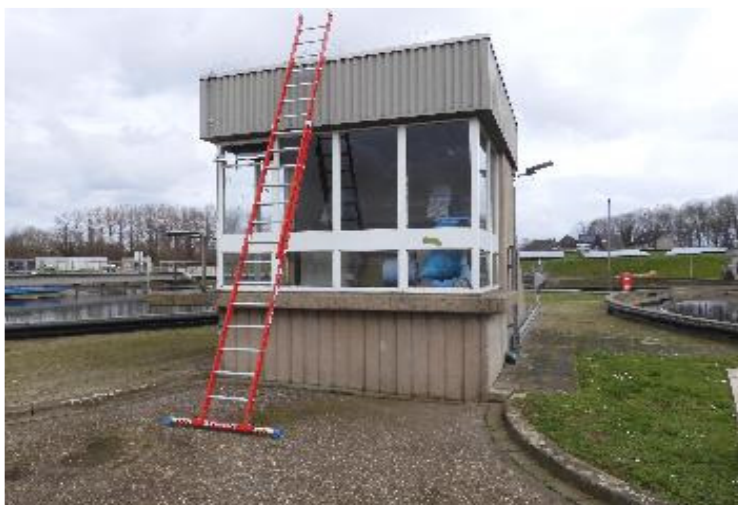
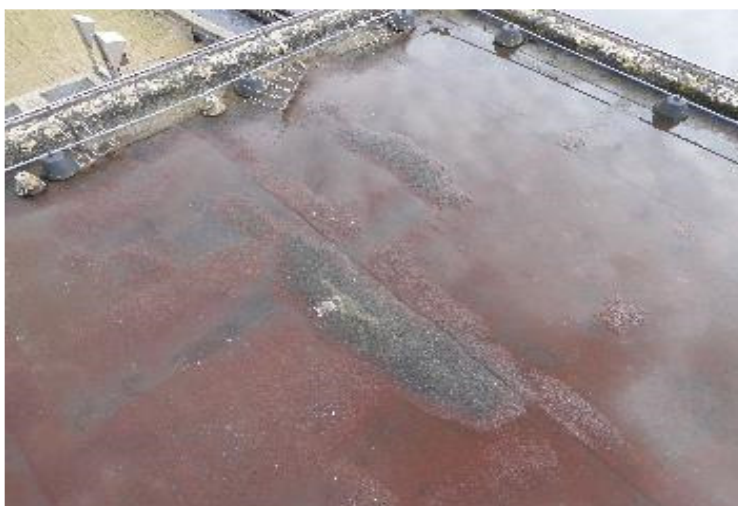
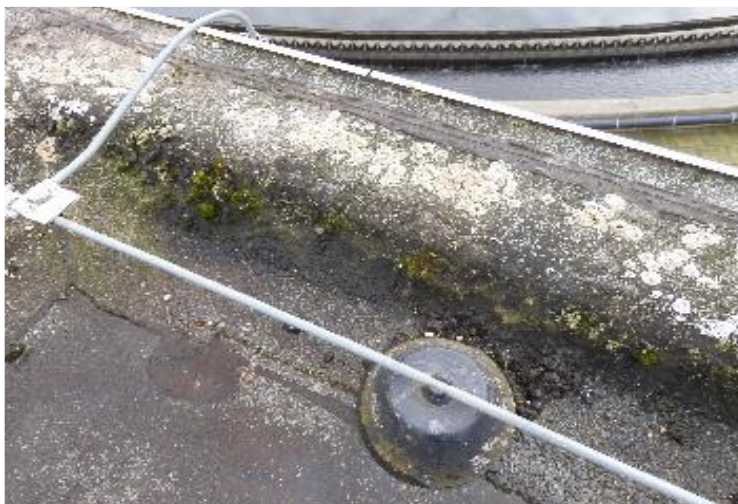
De dakbedekking is enigszins verouderd en er zijn blazen in het dak geconstateerd.  
Op de dakranden is de afwerkstrook sterk verouderd en is afgesleten tot op de inlage.

- > Het herstel van de blaasvorming.
- > Aanbrengen van een nieuwe toplaag.

- > Aanbrengen van een dakveiligheidssysteem, conform het opgestelde Dakveiligheidsplan.
