Bomen Effect Analyse

Plangebied Kamerlingh Onnestraat e.o. Amersfoort

Uw kenmerk: -
Onze referentie: BEA022021001
Type onderzoek: Bomen Effect Analyse (BEA)
Straat/locatie: Kamerlingh Onnesstraat e.o.
Plaats: Amersfoort
Datum onderzoek: Donderdag 25 februari 2021

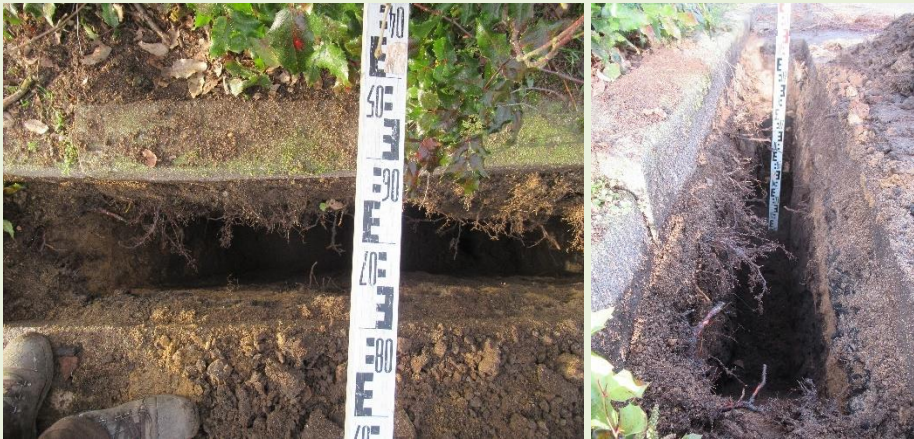
Nr. proefsleuf	Locatie proefsleuf	Diepte (cm)	Aangetroffen beworteling	Samenstelling bodem	Foto's
1	Noordzijde boom 12 op 90 cm vanuit hart stamvoet (in rijbaan)	0-25 >25	Extensieve zeer fijne beworteling (max Ø 1 cm) Geen	Matig humeus fijn zand Matig humeus fijn zand Vanaf 140 cm diepte uiterst humusarm fijn zand. Geen grondwater aangetroffen tot tenminste 170 cm -mv

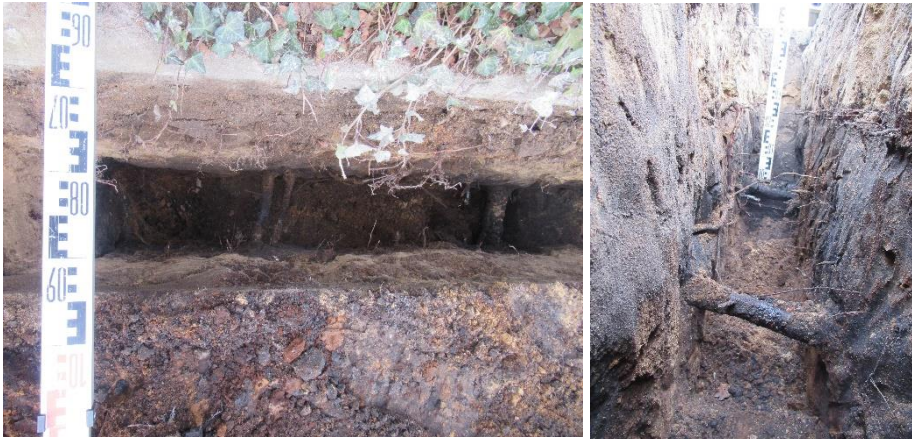
Nr. proefsleuf	Locatie proefsleuf	Diepte (cm)	Aangetroffen beworteling	Samenstelling bodem	Foto's
2	Oostzijde boom 27 op 70 cm vanuit hart stamvoet (in rijbaan)	0-60 60-80 >80	Zeer extensieve zeer fijne beworteling (max Ø 1 cm) Extensieve middelgrove beworteling (max Ø 6 cm) Geen	Geroerde grond, overwegend matig humusarm fijn zand

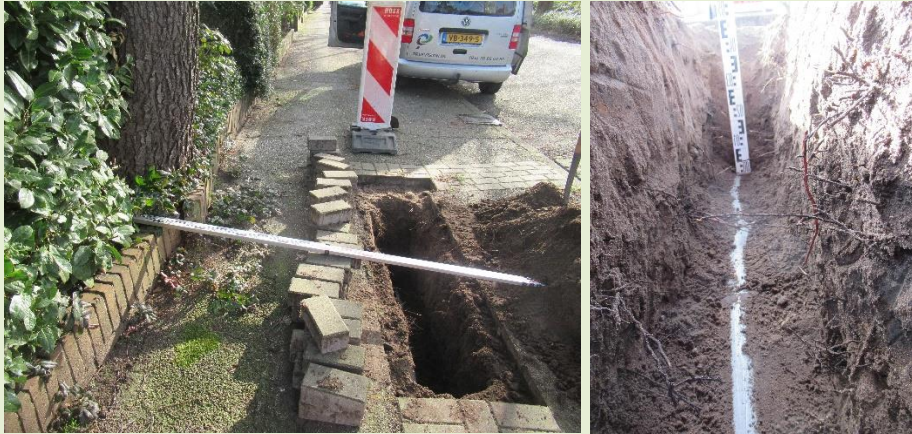
3	Zuidwestzijde boom 76 op 150 cm vanuit hart stamvoet (in voetpad)	0-60	Nauwelijks tot geen beworteling Op 60 cm diepte pvc rioolbuis aangetroffen	Overwegend matig humusarm fijn zand

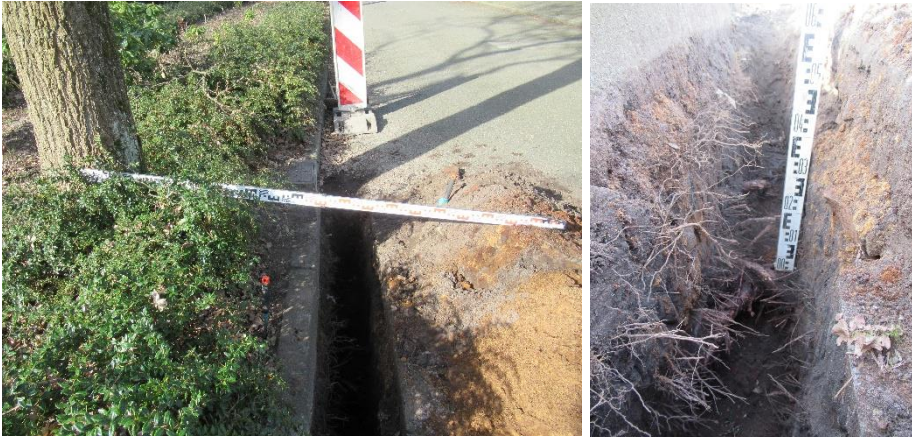
Nr. proefsleuf	Locatie proefsleuf	Diepte (cm)	Aangetroffen beworteling	Samenstelling bodem	Foto's
4	Noordoostzijde boom 52 op 120 cm vanuit hart stamvoet (in rijbaan)	0-50 50-70	<p>Extensieve zeer fijne beworteling (max Ø 1 cm)</p> <p>Redelijk intensieve middelgrove beworteling (max Ø 6 cm)</p> <p><i>Vanwege de aanwezige redelijk intensieve beworteling niet mogelijk dieper te graven</i></p>	Geroerde grond met matig humeus tot humusarm fijn zand

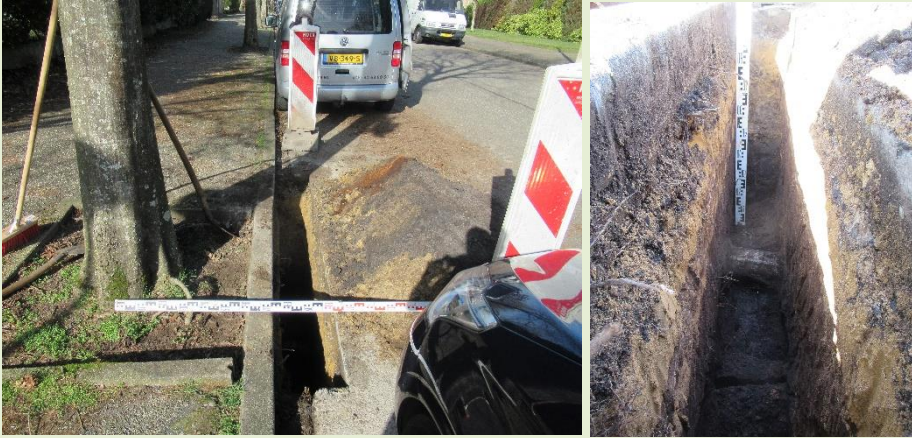
5	Noordoostzijde boom 54 op 90 cm vanuit hart stamvoet (in rijbaan)	0-10 10-70 70-100	<p>Extensieve zeer fijne beworteling (max Ø 1 cm)</p> <p>Geen</p> <p>Extensieve zeer fijne beworteling (max Ø 1 cm)</p> <p><i>Op 80 cm diepte rioolbuis aangetroffen welke onder de boom doorloopt</i></p>	<p>Puinggranulaat</p> <p>Zeer humusarm fijn zand</p> <p>Matig humusarm fijn zand</p>

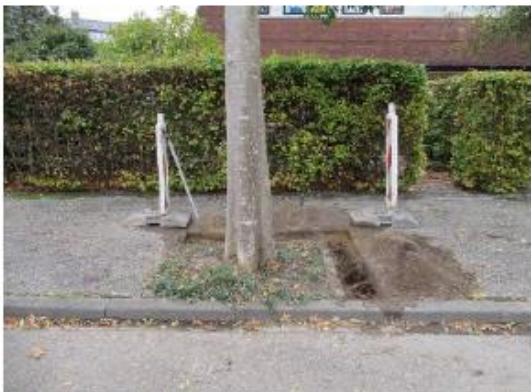
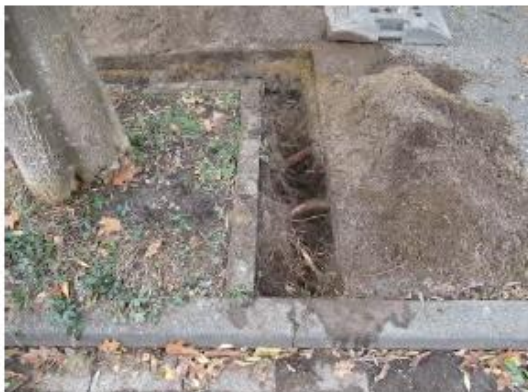
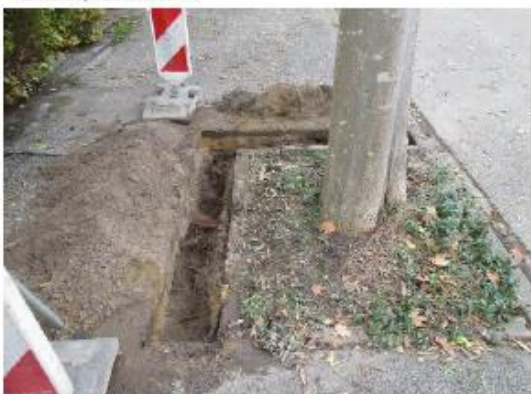
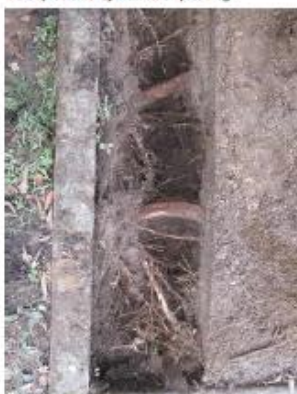
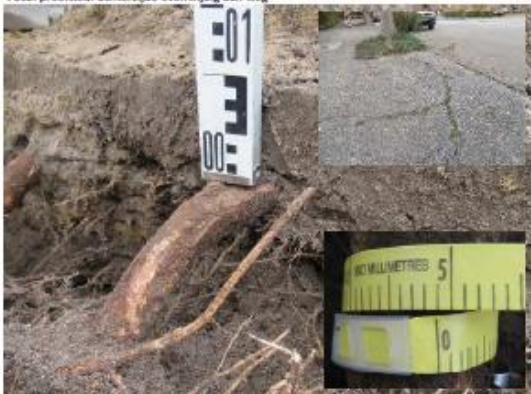
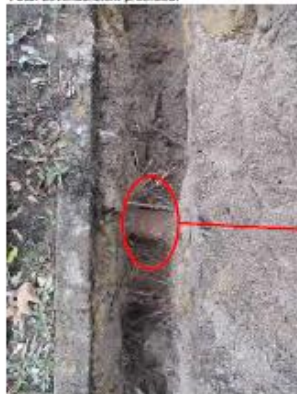
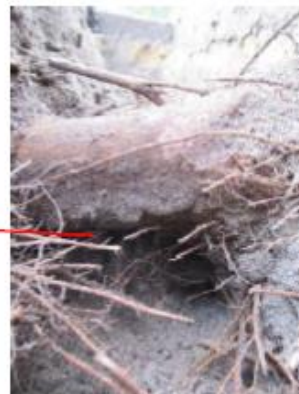
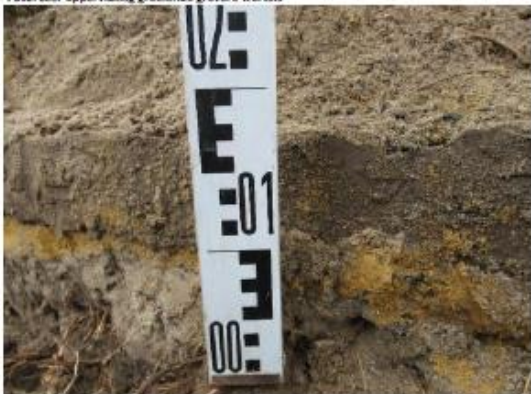
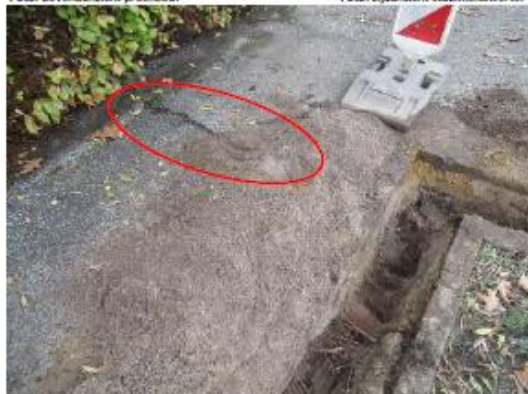
Boom 6 Robert Kochstraat t.h.v. huisnr. 3

Twee proefsleuven gegraven onder verharding tegen opsluitband achter en naast boomspiegel. Tot op een diepte van 25 cm sprake van extensieve beworteling. Twee grovere wortels aanwezig direct onder verharding met een diameter van ca 5 cm. Deze wortels veroorzaken duidelijk zichtbare bestratingsopdruk (zie inzet foto 5). Enkele stabiliteitswortel aangetroffen op een diepte van 20 cm onder bovenkant verharding. Deze wortel veroorzaakt buiten proefsleuf echter forse bestratingsopdruk (zie foto 9), dus bevindt zich ter plaatse vrijwel zeker dicht aan de oppervlakte.

Foto: zeer oppervlakkig groeiende grovere wortels

Foto: zichtbare bestratingsopdruk

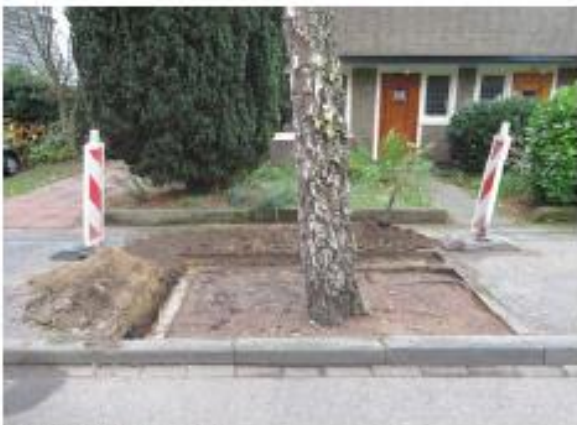
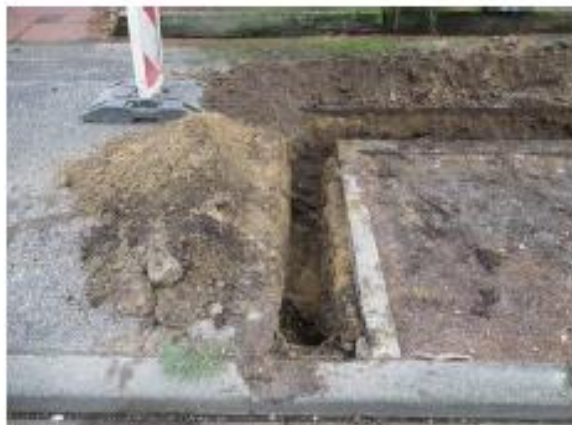
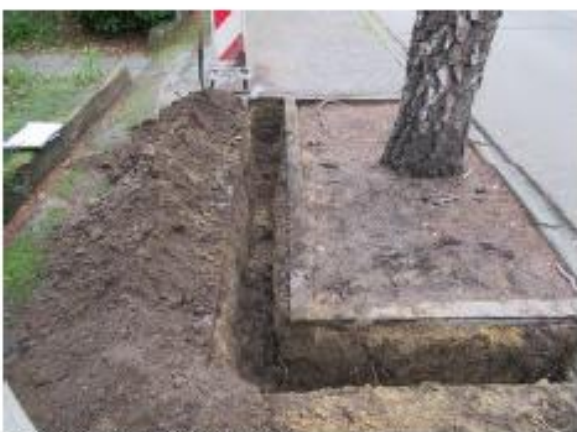
Boom 7 Buijs Ballotstraat t.h.v. huisnr. 35

Twee proefsleuven gegraven onder verharding tegen opsluitband achter en naast boomspiegel. Tot op een diepte van 25 cm geen noemenswaardige beworteling aangetroffen.

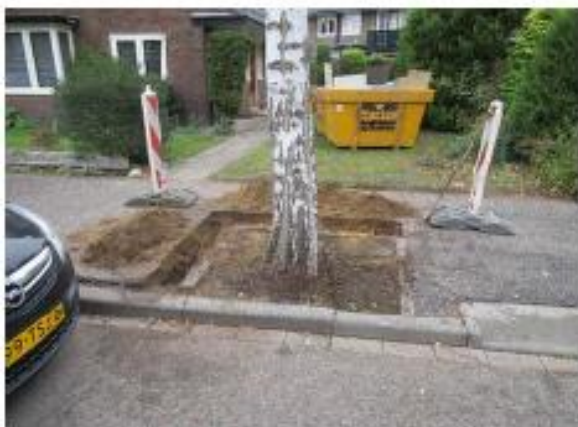
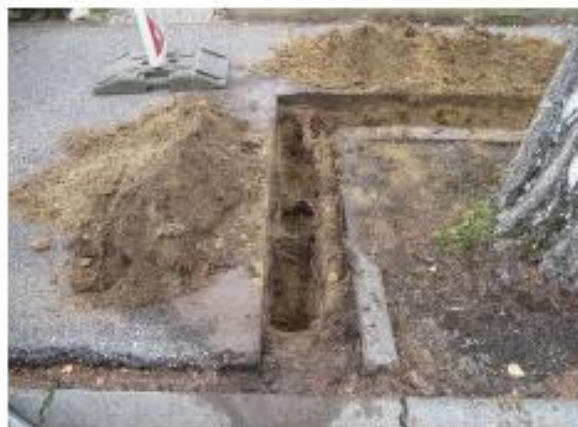
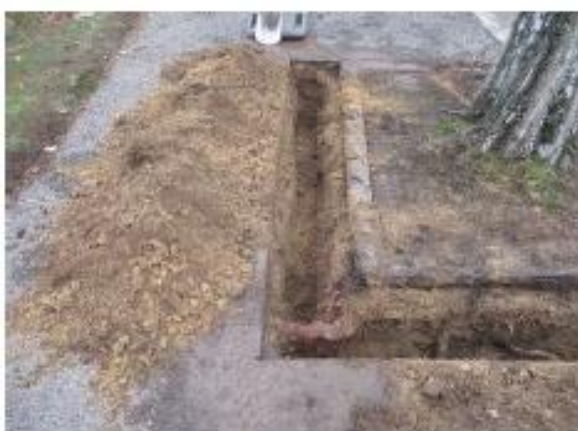
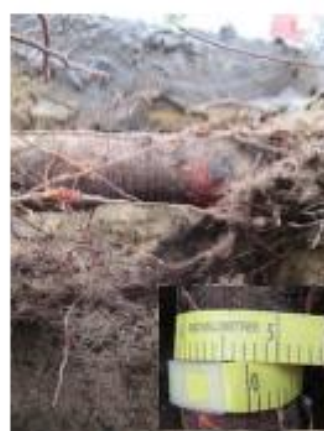
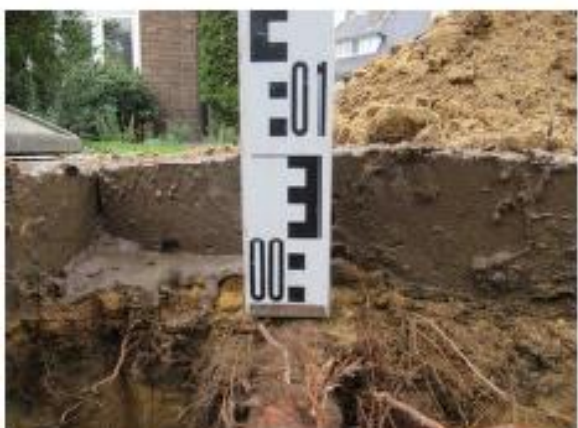
Boom 8 Buijs Ballotstraat t.h.v. huisnr. 20

Twee proefsleuven gegraven onder verharding tegen opsluitband achter en naast boomspiegel. Tot op een diepte van 23 cm sprake van zeer extensieve beworteling. Direct onder verharding slechts een forsere wortel aangetroffen met een diameter van bijna 5 cm.

Foto: zeer oppervlakkig groeiende grovere wortel

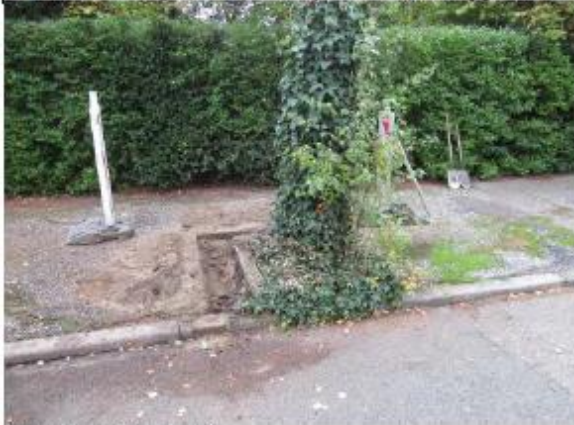
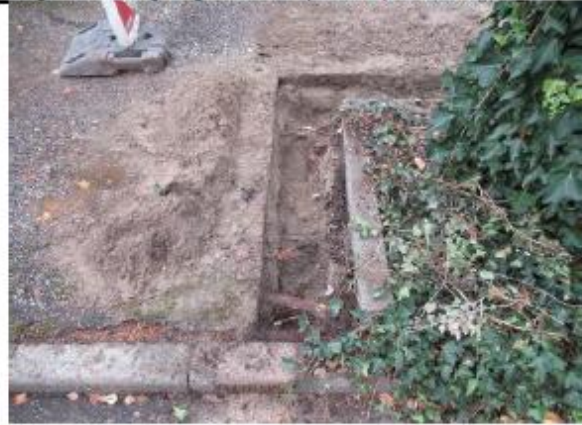
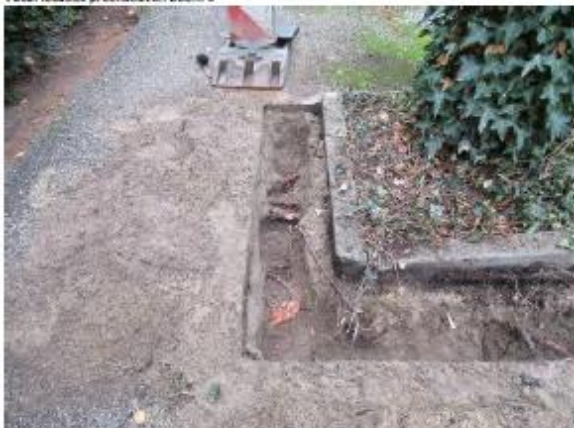
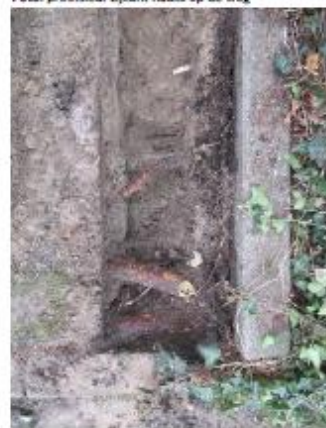
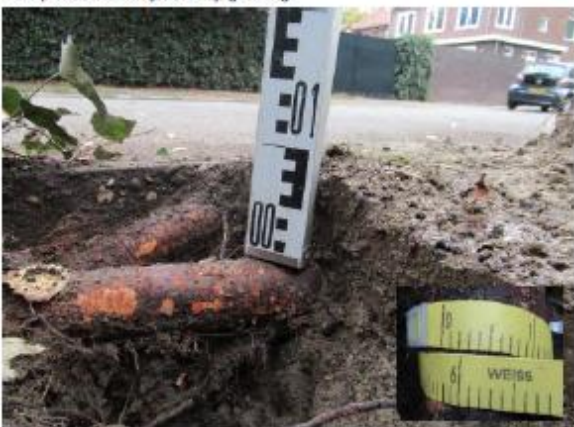
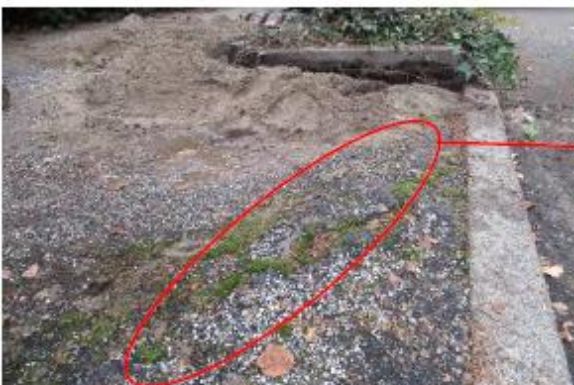
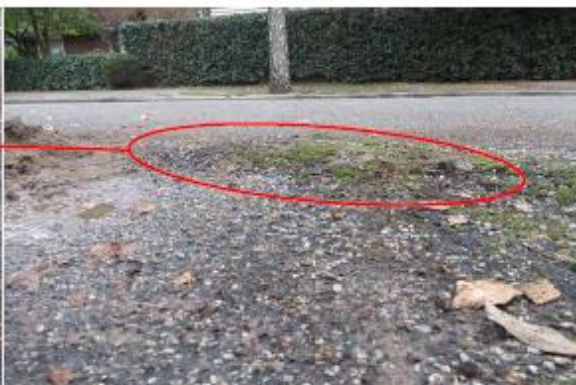
Boom 9 Kamerlingh Onnesstraat

Twee proefsleuven gegraven onder verharding tegen opsluitband achter en naast boomspiegel. Tot op een diepte van 25 cm sprake van matig intensieve beworteling. Direct onder verharding twee forsere wortels aanwezig met een diameter van bijna 6 cm. Deze wortels veroorzaken duidelijk zichtbare bestratingsopdruk (zie inzet foto 6 en 7). Overig geen noemenswaardige beworteling aangetroffen of op een diepte van > 20 cm.

Foto: zeer oppervlakkig groeiende grovere wortels

Foto's zichtbare bestratingsopdruk

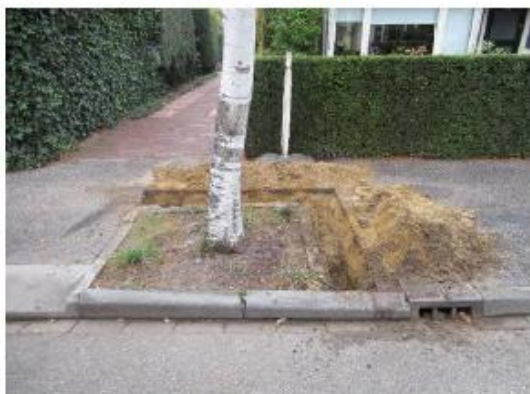
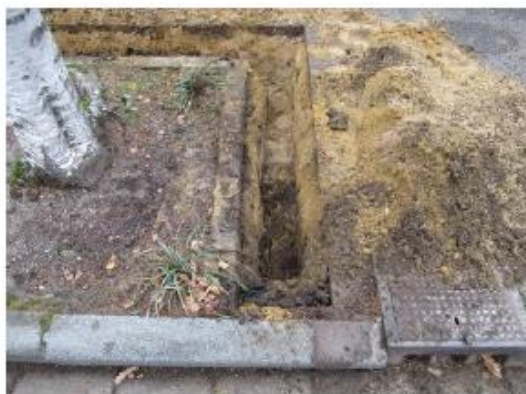
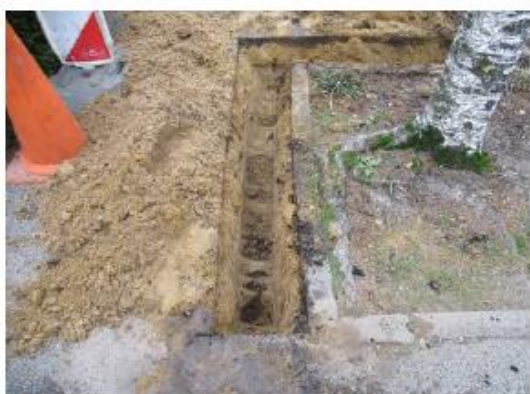
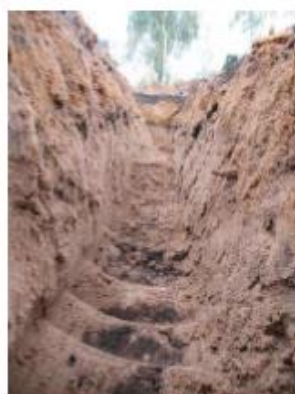
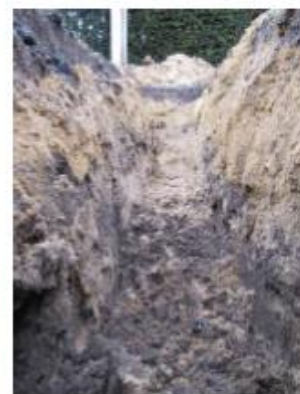
Boom 10 Buijs Ballotstraat t.h.v. huisnr. 8

Twee proefsleuven gegraven onder verharding tegen opsluitband achter en naast boomspiegel. Tot op een diepte van 25 cm geen noemenswaardige beworteling aangetroffen.
