Kwaliteitszorg Sportvelden

Deel II 2019

Kwaliteit sportvelden gemeente Soest

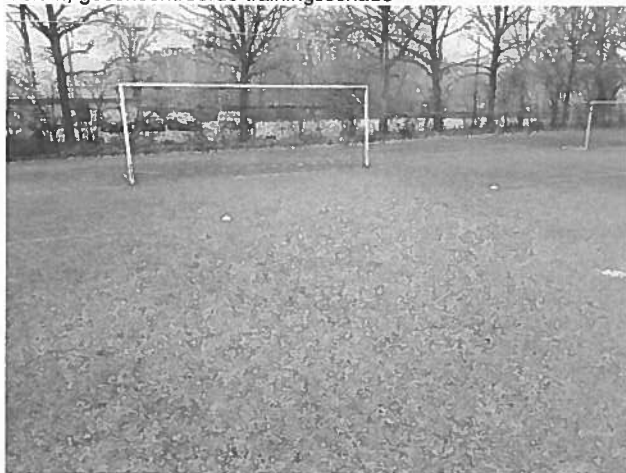
Het Grassmaster WeTraveld (specifieke top laag met geïnjecteerde kunstgrasvezels) wordt zichtbaar intensief gebruikt. Er is geconcentreerde trainingsschade waargenomen met forse laagten / kale plekken in de doelgebieden en rand 16 metergebied kantinezijde. In de doelmond zijn de geïnjecteerde vezels sterk gesleten tot versleten. Het veld is dan ook onder de huidige omstandigheden niet meer "wedstrijdwaardig" (te maken).

Veld 2; geconcentreerde trainingsschade

Gezien de leeftijd en kwaliteit van de toplaag dient te worden overwogen om het veld op te nemen in een renovatieschema. Bij een renovatie kan de vlakheid / hoogteligging worden hersteld door het rooien van de aanwezige kunstgrasvezels uit de schrale toplaag. Afhankelijk van het gewenste nieuwe veld / opbouw is de zandonderbouw en vrijkomende schrale teelaarde geschikt voor hergebruik in de nieuwe situatie.

Tot het moment van een renovatie is het wenselijk om het trainingsgebruik goed te spreiden, hierbij gebruik te maken van de minder bespeelde gedeelten en het veld meermaals te wiedeggen / slepen.

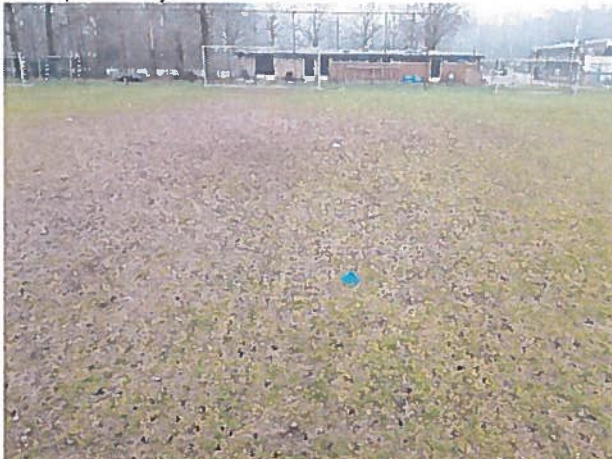
Het Stergrazo WeTraveld (specifieke toplaag van circa 0.18 m dikte met fijne lavadeeltjes) wordt zichtbaar intensief gebruikt. Door het geconcentreerde trainingsgebruik aan de kantinezijde zijn hier matige (ingesloten) laagten waargenomen in de as van het veld en het doelgebied. Bij de veldhelft overzijde kantine is nagenoeg geen trainings schade zichtbaar.

Veld 5; kantinezijde

Tot het moment van een renovatie is het wenselijk om het trainingsgebruik goed te spreiden, hierbij gebruik te maken van de minder bespeelde gedeelten (met behulp van verplaatsbare grote doelen) en het veld meermaals te wiedeggen / slepen. Eventuele uitgespeelde delen (kantinezijde) kunnen worden gevuld met schrale teelaarde.

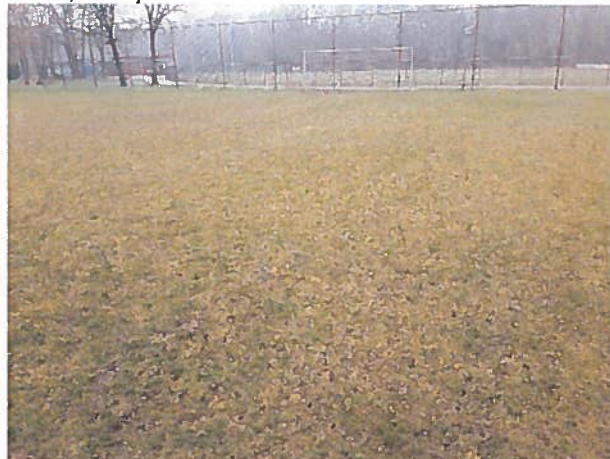
Veld 5; overzijde kantine

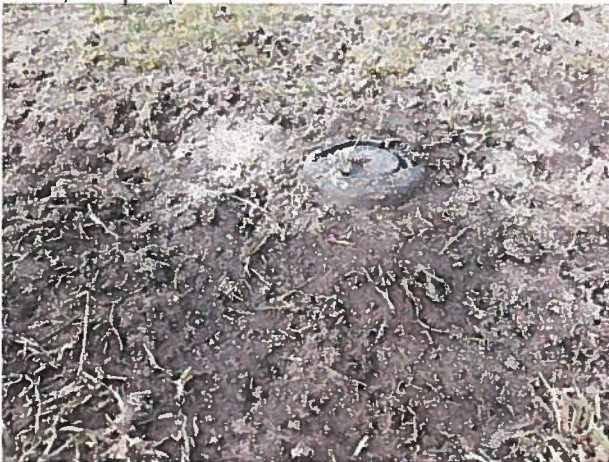
Veld 2; drempel sproeier

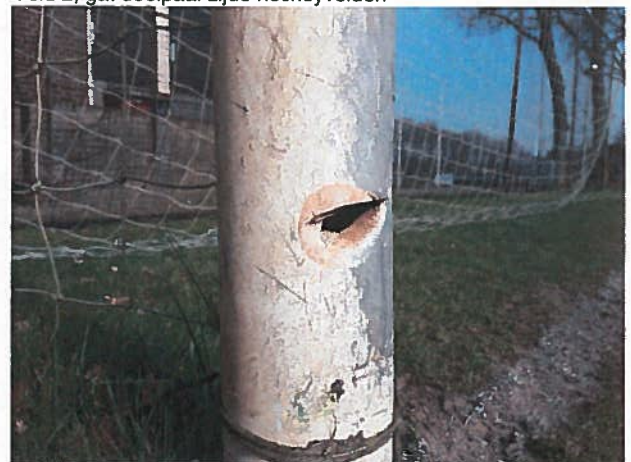
Veld 2; gat doelpaal zijde hockeyvelden

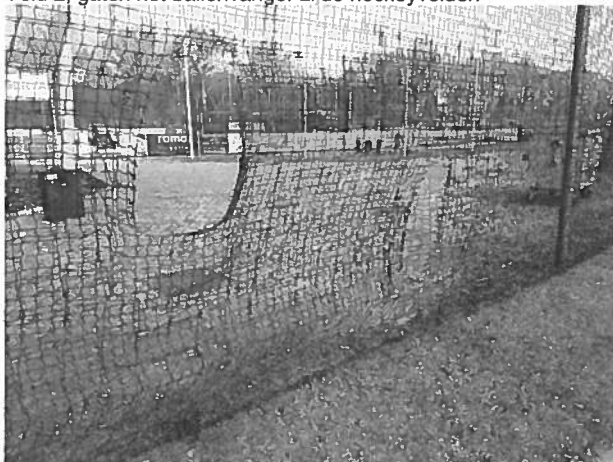
Veld 2: gaten net ballenvanger zijde hockeyvelden
