Meetrapport nr. 2020232  
Plaats Haarlem  
Locatie AV Haarlem  
Mast nr. 001  
Opmerking DH\_1013020A

REI-LUX Prüfbericht DH\_1013020A.rxm Version 6.21 beta

| <b>Prüf- und Messprotokoll</b> | <b>Mast / Objekt</b> |

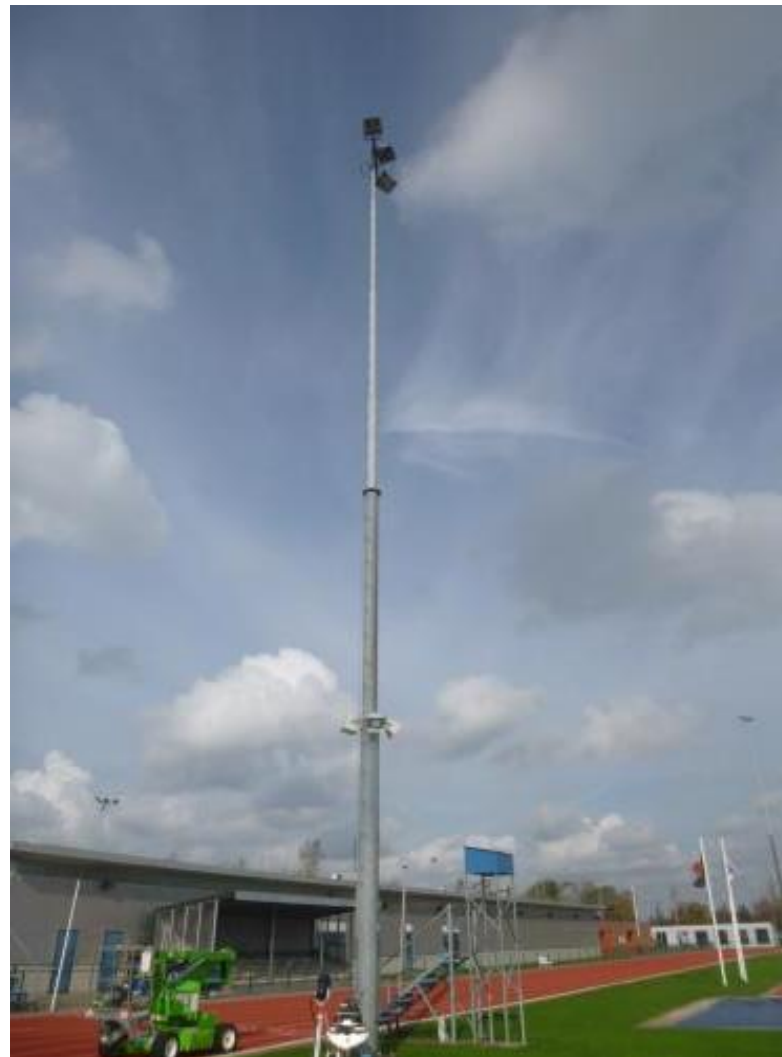
**Opmerking** D20

| Ortsteil : | Bemerkung : Zie foto D20-22, 3d 3arma |

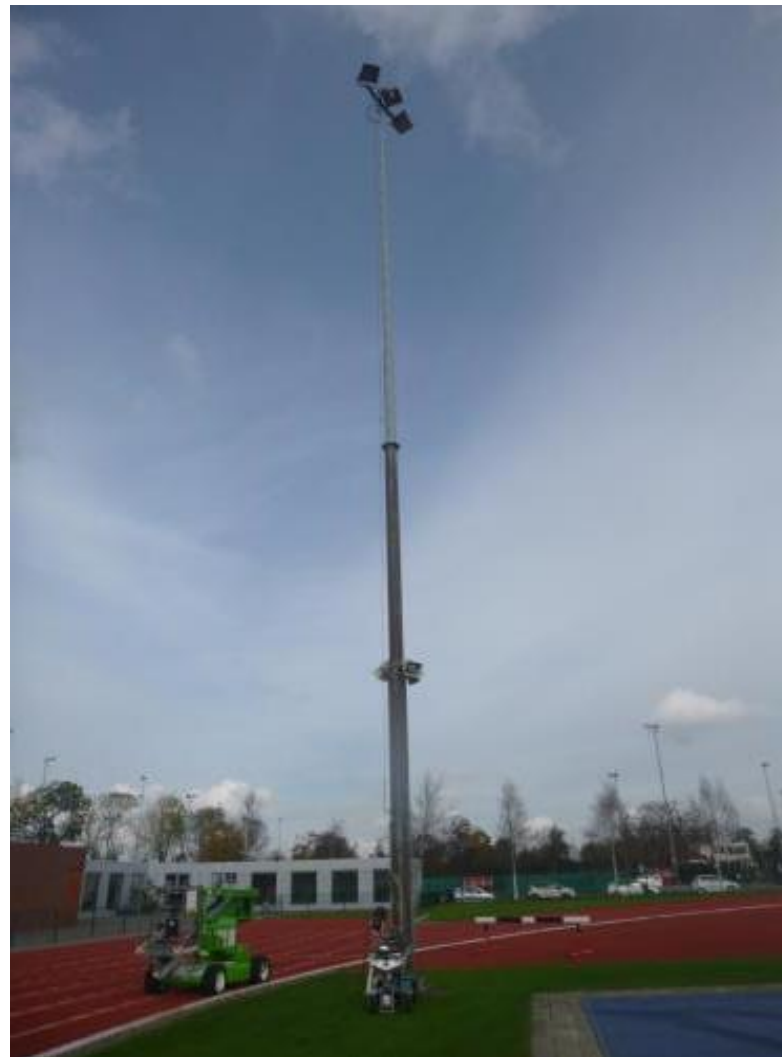
**Opmerking** D23

| Straße : AV Haarlem | Bemerkung : Zie foto D23-25, 3d 3arma |

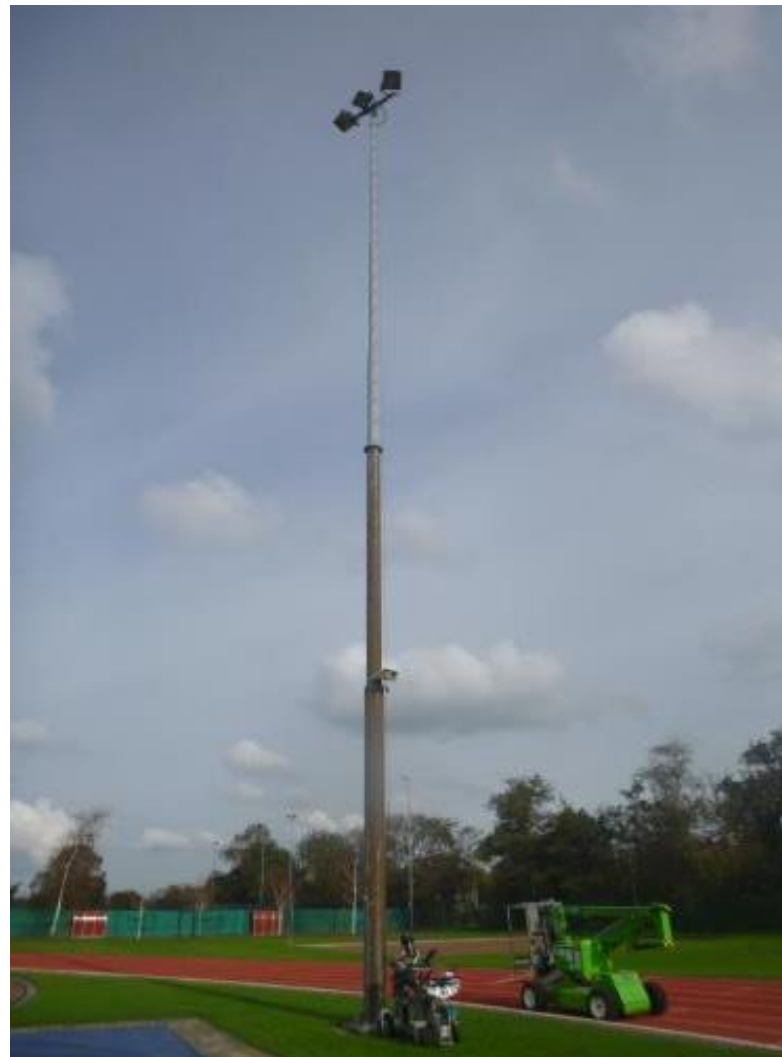
**Opmerking** D26

**Mast / Objekt**  
Mast- / Objektzähler : 22  
Mast- / Objektname : 3  
Mast- / Objekttyp : gm25  
konisch : 0  
verzinkt : x  
Lack :  
Manschette : 0  
Bemerkung : Zie foto D26-28, 1d 3arma

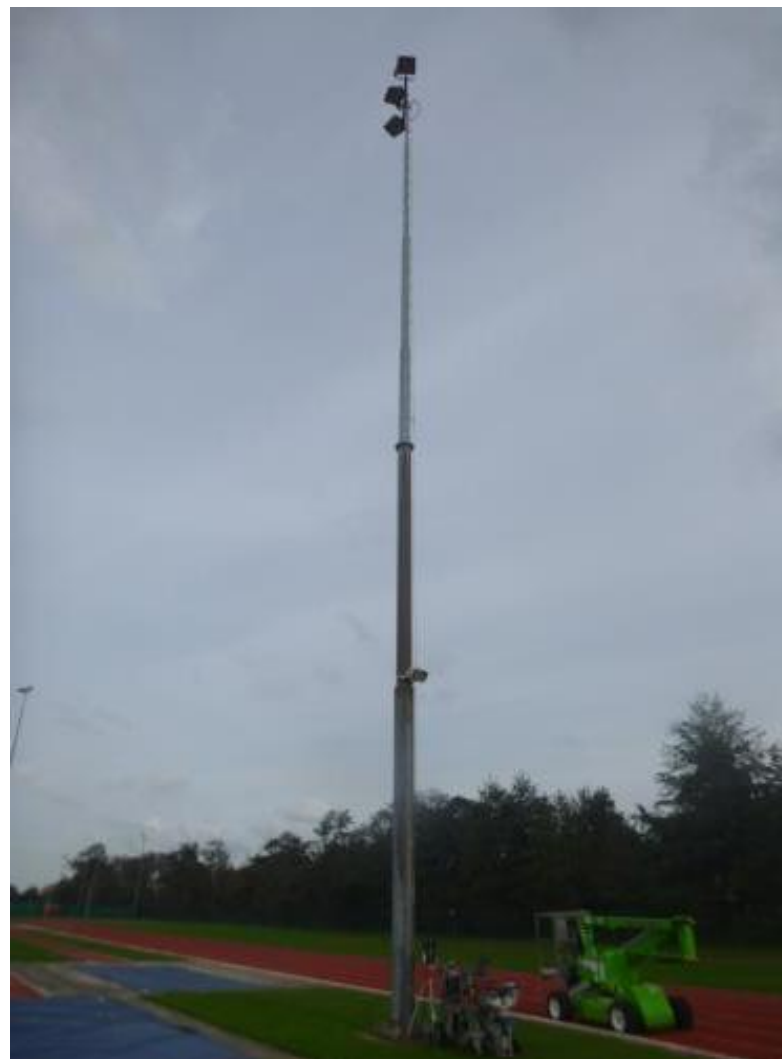
**Opmerking** D29

| Straße : AV Haarlem | Bemerkung : Zie foto D29-31, 1d 3arma |

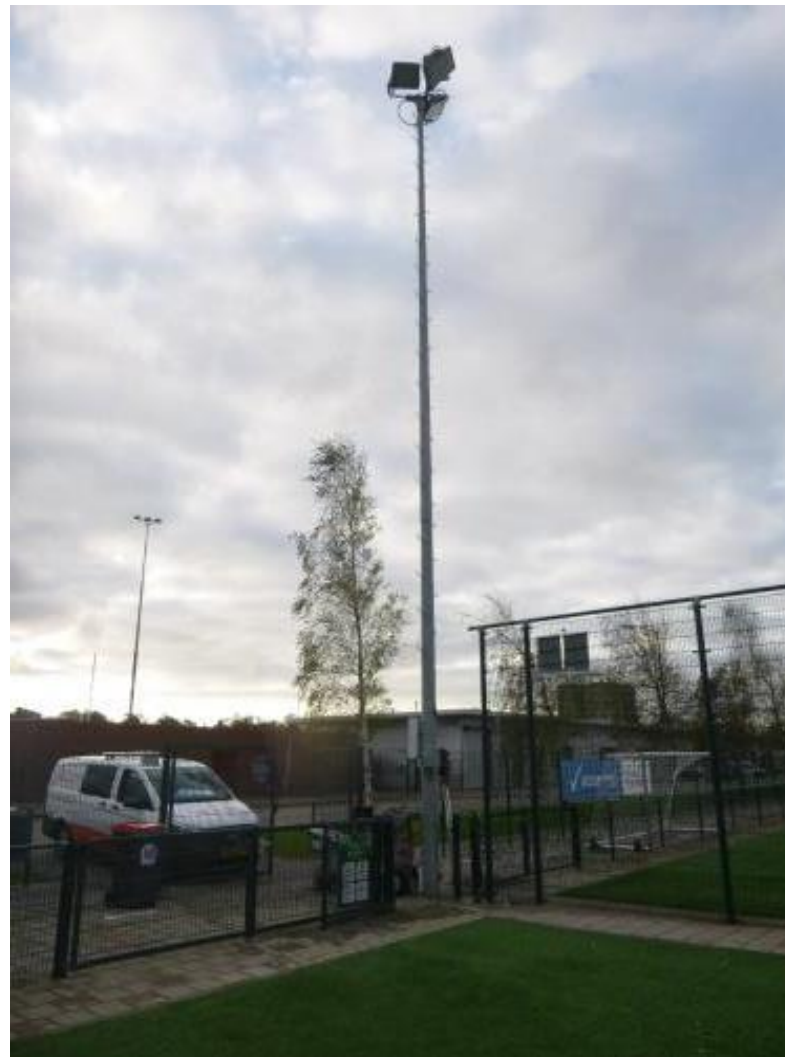
**Opmerking** R1

| Torsion zwischen L1 / L2 : 25.77 Grad | Schwelle : 0.5 mm |

Mast- / Objektzähler : 1  
Mast- / Objektname : 1  
Mast- / Objekttyp : gm15  
konisch : x  
verzinkt : x  
Lack :  
Manschette : 0  
Bemerkung : 3 armaturen, zie foto R1 octo 2d

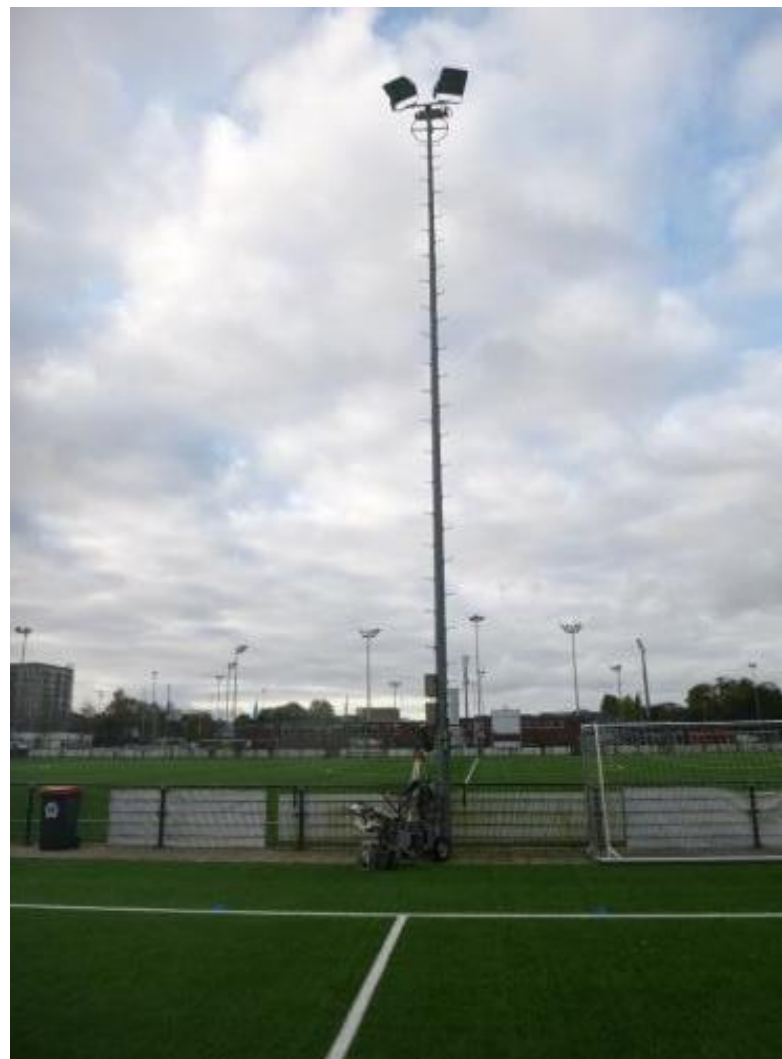
**Opmerking** R2

| Ortsteil : | Bemerkung : 3 armaturen, zie foto R2 |

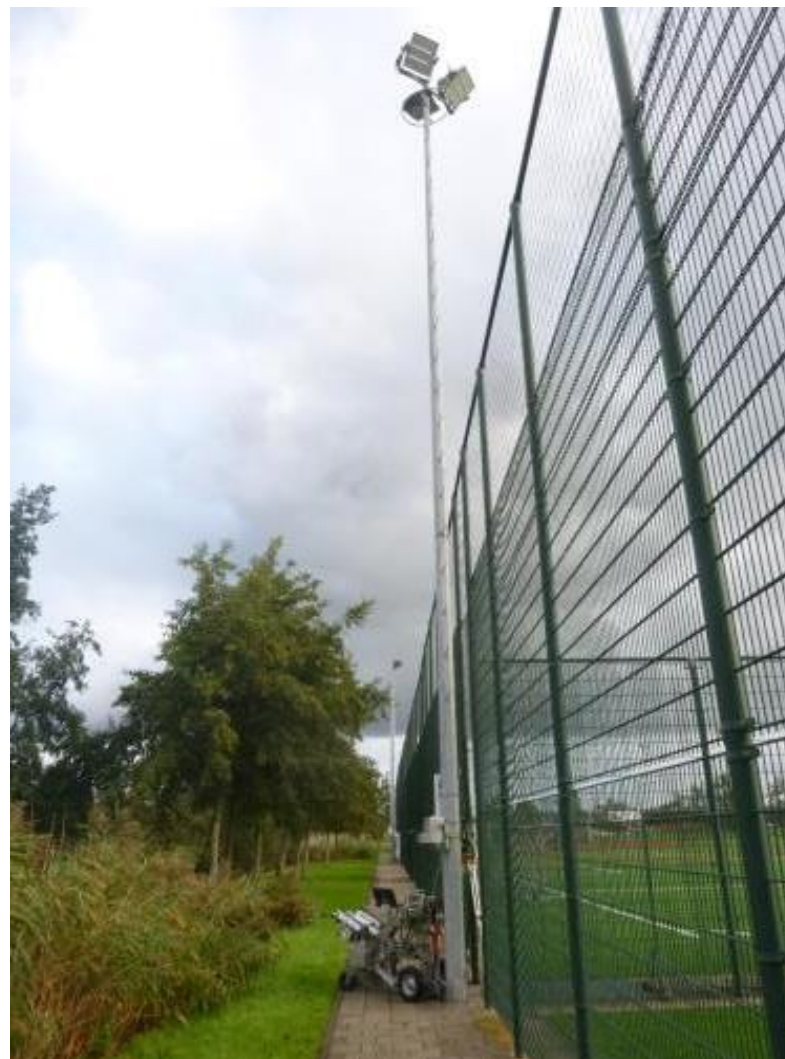
**Opmerking** R3

| Torsion zwischen L1 / L2 : 39.05 Grad | Schwelle : 0.5 mm |

| Ortsteil : | Bemerkung : 3 armaturen, zie foto R3 octo 2d |

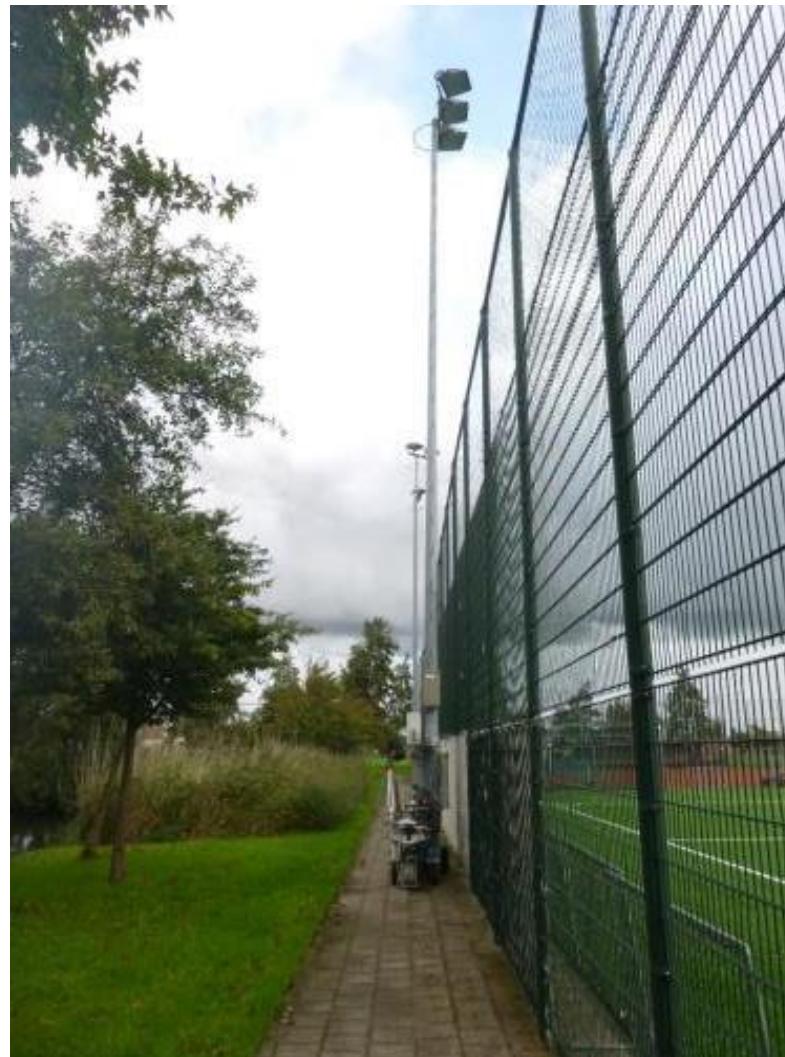
**Opmerking** R4

Bemerkung : 3 armaturen, zie foto R4
