RWS INFORMATIE -

Object RIE

Project: Vooronderzoek GO 23/24 (deel A)

Datum 19 maart 2021
Status Definitief

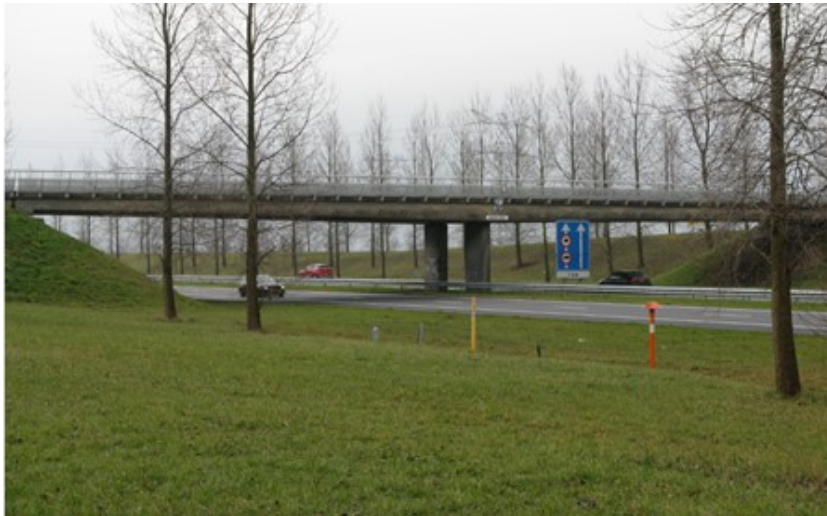
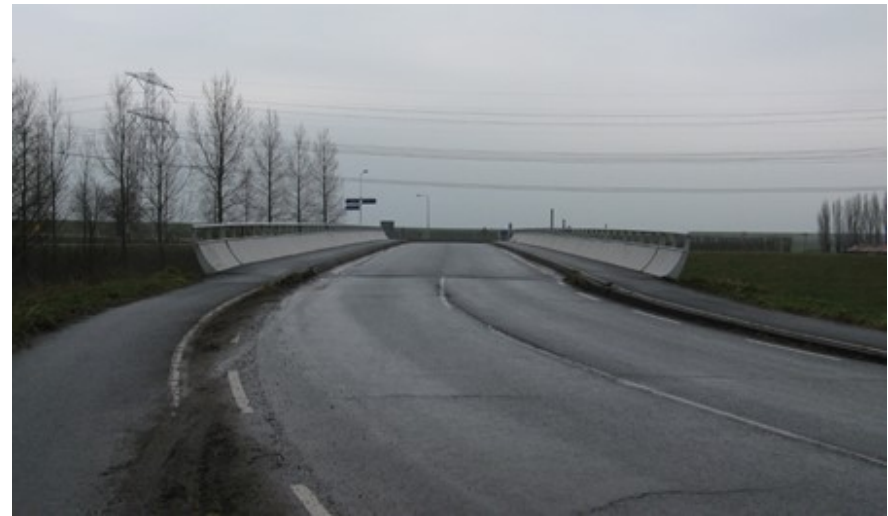
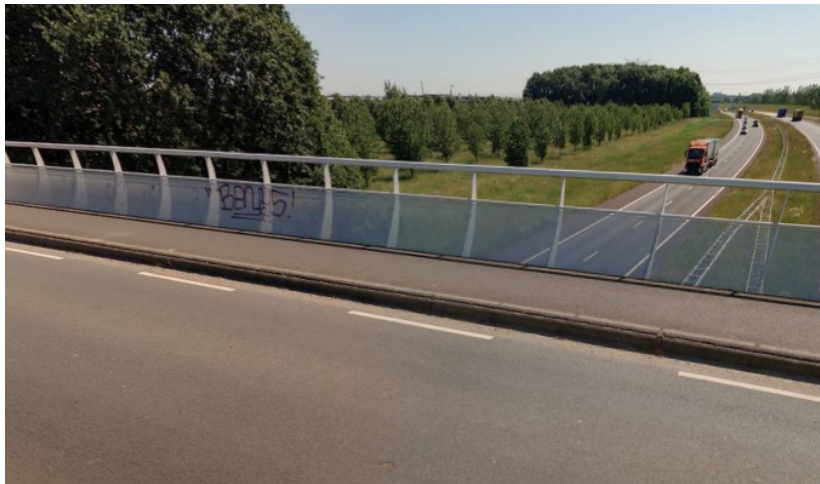
A58 142,3 Kunstwerk Biezeling

Risiconummer	Risico	Oorzaak	Gevolg	Maatregelen
AV06	Steil talud	Risico's vooraf verkeerd ingeschat en daarmee geen maatregelen op voorhand getroffen om risico te beheersen Materieel is niet afgestemd op dergelijke hellingshoek	Valgevaar en struikelgevaar voor zowel personeel als materieel.	Beoordeel vooraf hoe het werk op het talud veilig kan plaatsvinden; houdt rekening met gewichtsverdeling; werken volgens instructies en afspraken die tijdens de werkinstructie zijn gemaakt; werken met valbeveiliging. Stap op het vlakke gedeelte uit de machine.
AV09	Veiligheid bij werken waarbij valgevaar aanwezig is, is niet geborgd	Geen of onvoldoende valbeveiliging	Lichamelijk letsel t.g.v. vallen van hoogte	Aanwezigheid voldoende valbeveiliging Afstemmen met coördinator uitvoeringsfase in geval van opbouw grondwal met valgevaar
AV10	Aantreffen materialen met chroom 6	In bestaande materialen waar werkzaamheden aan moet worden verricht is mogelijk chroom 6 aanwezig, in het verleden toegepast	Ziekte (kanker)	Inventariseren mogelijke locaties aanwezigheid chroom 6. Maatregelen bij uitvoering nemen ter voorkoming van contact met chroom 6

AV19	Arbeidsongevallen door werken op hoogten (met name vallen/voorwerpen die vallen op medewerkers/ (vaar)weggebruikers)	Ontbrekende valbescherming of valbescherming/ander materieel voldoet niet aan wetgeving/ is niet (tijdig) gekeurd. PBM's niet tijdig vervangen of onjuist gebruik. Onoplettendheid/ fouten van andere medewerkers,	(zwaar) letsel / dood	Verwerken in V&G-plan uitvoering Verwerking in specifieke werkplannen / RIE
AV23	Ontstaan van gevaarlijke situatie door het ontbreken van aanwezige verlichting bij werkzaamheden in de nacht	Geen standaard wegverlichting aanwezig	Slachtoffers en/of materiele schade	Werkzaamheden overdag uitvoeren Werkvakverlichting plaatsen. Medewerkers voorlichten over de risico's van 's nachts werken
AV29	Geen vluchtstrook aanwezig	Geen vluchtstrook aanwezig op of nabij kunstwerken, weefstroken of parallelwegen.	Aanrijdingen met materieel, lichamelijk letsel.	Houdt rekening met het ontbreken van een opstelplaats voor materieel. Neem passende maatregelen.

AV31	Draagkracht berm is zeer beperkt.	Draagkracht berm beperkt.	Wegzakken van materieel. Vast raken van materieel.	Geen voertuigen in berm laten rijden, Voorzieningen in berm opnemen.
VV06	Materialen vallen op onderliggend wegennet	Werkzaamheden die op hoogte plaatsvinden zoals betonreparaties en reparaties aan geleiderails op- en aan kunstwerken	Letsel van gebruikers onderliggend wegennet en schade	Afscherming plaatsen, indien niet mogelijk verkeersmaatregelen op onderliggend wegennet.

Risiconummer	Risico	Oorzaak	Gevolg	Maatregelen
VV15	Ongevallen door beperkte ruimte om in te werken	Krappe ruimte tussen verkeer en wegwerkers waardoor gevaarlijke situaties ontstaan	Lichamelijk letsel/ doden	Werkvoorbereiding Voorlichting gevaren/opleiding
VV32	Ontstaan van gevaarlijke verkeerssituaties en ongevallen door gemengd verkeer op de parallel structuur	Fietsers, landbouwvoertuigen en gewoon verkeer maken gebruik van de parallelstructuur	Verkeersonveilige situaties, Slachtoffers en/of materiele schade	Verkeer scheiden door herinrichting parallelstructuur
VV39	Aanliggende (parallel) wegen en/of fietspaden belemmeren vrije werkruimte. Afsluiten wegen niet mogelijk.	Aanliggende infrastructuur	Slachtoffers en/of materiele schade	Duidelijke communicatie met bewoners aangaande werkzaamheden en maatregelen. Goede afstemming.
CV02	Constructief falen (delen van) objecten	Verzwakking of verandering van functie t.g.v. inspectie-methode of constructie onderzoek	Schade, hinder gebruikers letsel	Toepassen onderzoeksmethoden volgens geldende normen met de juiste middelen. Bij vaststelling constructieve onvolkomenheden bij inspectie, reparatie of werkzaamheden: melden en zekerstellen

BV02	Brand op of nabij een object	Blikseminslag of andere oorzaak.	Schade, letsel, kosten, hinder voor gebruikers	Werkzaamheden staken bij slecht weer. Voldoende bliksembeveiliging aanbrengen op steigers en tijdelijke installaties
SV03	Overlast door derden	Overlast door derden via belendende percelen, fietspaden of wegen via directe of indirecte betreding van het werkvak.	Sociale onveiligheid medewerkers, mogelijk letsel bij agressiviteit derden.	Medewerkers instructie geven over het omgaan met derden bij werkzaamheden. Indien mogelijk afschermen werklocatie.

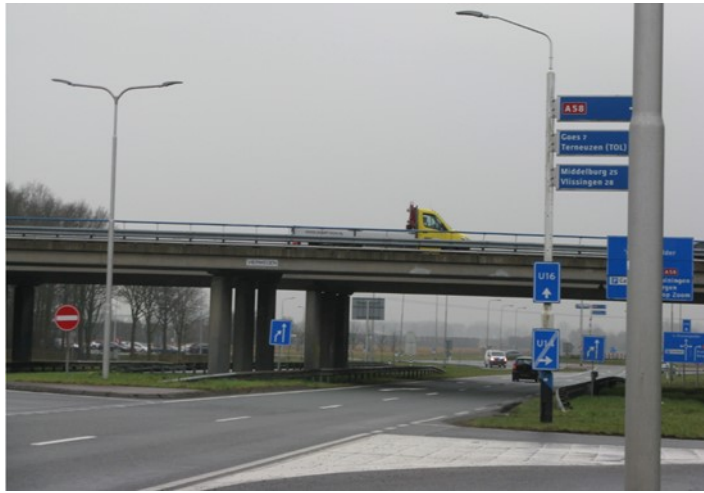
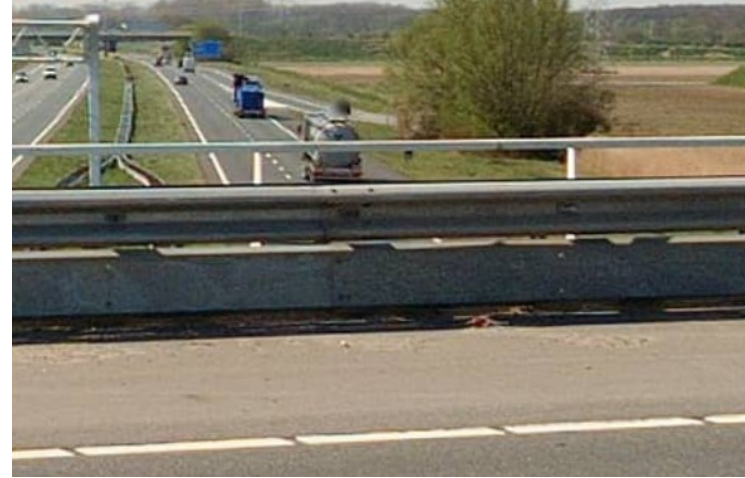
A58 150,8 Kunstwerk KP de Poel

Risiconummer	Risico	Oorzaak	Gevolg	Maatregelen
AV02	Geen aanwezige werkruimte achter geleiderail	Constructie kunstwerk/ object biedt geen ruimte.	Geen werk en of vluchtmogelijkheden	Afzetting rijstrook. Gebruik juiste hulpmiddelen/PBM.
AV06	Steil talud	Risico's vooraf verkeerd ingeschat en daarmee geen maatregelen op voorhand getroffen om risico te beheersen Materieel is niet afgestemd op dergelijke hellingshoek	Valgevaar en struikelgevaar voor zowel personeel als materieel.	Beoordeel vooraf hoe het werk op het talud veilig kan plaatsvinden; houdt rekening met gewichtsverdeling; werken volgens instructies en afspraken die tijdens de werkinstructie zijn gemaakt; werken met valbeveiliging. stap op het vlakke gedeelte uit de machine.
AV09	Veiligheid bij werken waarbij valgevaar aanwezig is, is niet geborgd	Geen of onvoldoende valbeveiliging	Lichamelijk letsel t.g.v. vallen van hoogte	Aanwezigheid voldoende valbeveiliging Afstemmen met coördinator uitvoeringsfase in geval van opbouw grondwal met valgevaar

AV10	Aantreffen materialen met chroom 6	In bestaande materialen waar werkzaamheden aan moet worden verricht is mogelijk chroom 6 aanwezig, in het verleden toegepast	Ziekte (kanker)	Inventariseren mogelijke locaties aanwezigheid chroom 6. Maatregelen bij uitvoering nemen ter voorkoming van contact met chroom 6
AV19	Arbeidsongevallen door werken op hoogten (met name vallen/voorwerpen die vallen op medewerkers/ (vaar)weggebruikers)	Ontbrekende valbescherming of valbescherming/ander materieel voldoet niet aan wetgeving/ is niet (tijdig) gekeurd. PBM's niet tijdig vervangen of onjuist gebruik. Onoplettendheid/ fouten van andere medewerkers,	(zwaar) letsel / dood	Verwerken in V&G-plan uitvoering Verwerking in specifieke werkplannen / RIE
AV23	Ontstaan van gevaarlijke situatie door het ontbreken van aanwezige verlichting bij werkzaamheden in de nacht	Geen standaard wegverlichting aanwezig	Slachtoffers en/of materiele schade	Werkzaamheden overdag uitvoeren Werkvakverlichting plaatsen. Medewerkers voorlichten over de risico's van 's nachts werken

AV25	Aanwezigheid van vaste geleiderconstructie en beperkte werkruimte materieel en medewerkers. Medewerker raakt beknelt tussen vaste constructie en materieel	Vaste geleiderconstructie aanwezig	Gevaarlijke situatie Slachtoffers en/ of materiele schade	Voorlichting/instructie over het op een veilige wijze uitvoeren van werkzaamheden;

Risiconummer	Risico	Oorzaak	Gevolg	Maatregelen
AV29	Geen vluchtstrook aanwezig	Geen vluchtstrook aanwezig op of nabij kunstwerken, weefstroken of parallelwegen.	Aanrijdingen met materieel, lichamelijk letsel.	Houdt rekening met het ontbreken van een opstelplaats voor materieel. Neem passende maatregelen.
AV31	Draagkracht berm is zeer beperkt.	Draagkracht berm beperkt.	Wegzakken van materieel. Vast raken van materieel.	Geen voertuigen in berm laten rijden, Voorzieningen in berm opnemen.
VV06	Materialen vallen op onderliggend wegnnet	Werkzaamheden die op hoogte plaatsvinden zoals betonreparaties en reparaties aan geleiderails op- en aan kunstwerken	Letsel van gebruikers onderliggend wegnnet en schade	Afscherming plaatsen, indien niet mogelijk verkeersmaatregelen op onderliggend wegnnet.
VV15	Ongevallen door beperkte ruimte om in te werken	Krappe ruimte tussen verkeer en wegwerkers waardoor gevaarlijke situaties ontstaan	Lichamelijk letsel/ doden	Werkvoorbereiding Voorlichting gevaren/opleiding

CV02	Constructief falen (delen van) objecten	Verzwakking of verandering van functie t.g.v. inspectie-methode of constructie onderzoek	Schade, hinder gebruikers letsel	Toepassen onderzoeksmethoden volgens geldende normen met de juiste middelen. Bij vaststelling constructieve onvolkomenheden bij inspectie, reparatie of werkzaamheden: melden en zekerstellen
BV02	Brand op of nabij een object	Blikseminslag of andere oorzaak.	Schade, letsel, kosten, hinder voor gebruikers	Werkzaamheden staken bij slecht weer. Voldoende bliksembeveiliging aanbrengen op steigers en tijdelijke installaties
SV03	Overlast door derden	Overlast door derden via belendende percelen, fietspaden of wegen via directe of indirecte betreding van het werkvak.	Sociale onveiligheid medewerkers, mogelijk letsel bij agressiviteit derden.	Medewerkers instructie geven over het omgaan met derden bij werkzaamheden. Indien mogelijk afschermen werklocatie.

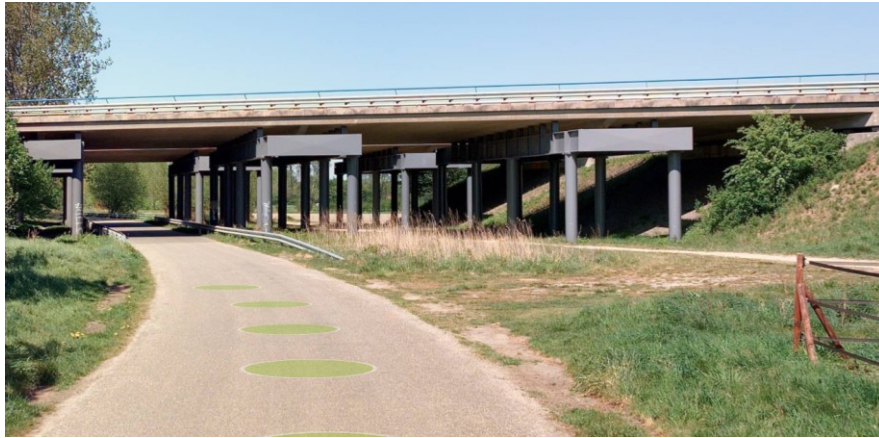
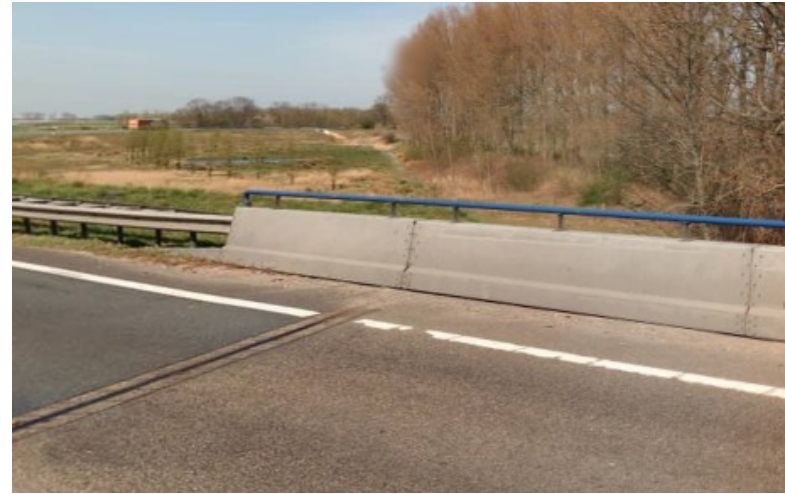
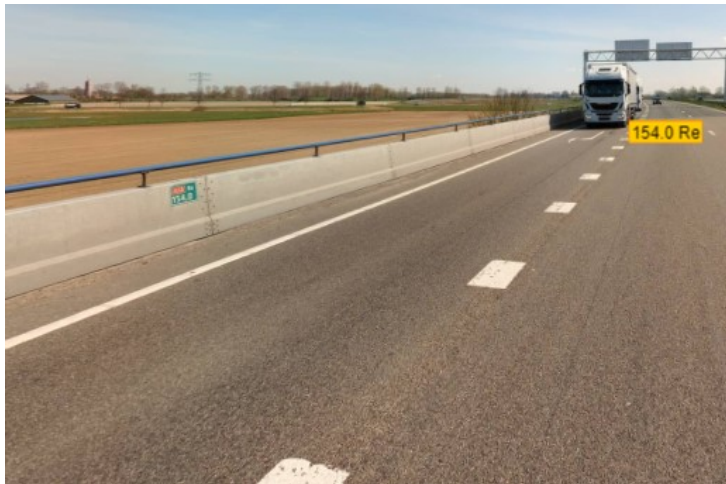
A58 153,9 Noordelijk viaduct over de Stelledijk

Risiconummer	Risico	Oorzaak	Gevolg	Maatregelen
AV02	Geen aanwezige werkruimte achter geleiderail	Constructie kunstwerk/ object biedt geen ruimte.	Geen werk en of vluchtmogelijkheden	Afzetting rijstrook. Gebruik juiste hulpmiddelen/PBM.
AV06	Steil talud	Risico's vooraf verkeerd ingeschat en daarmee geen maatregelen op voorhand getroffen om risico te beheersen Materieel is niet afgestemd op dergelijke hellingshoek	Valgevaar en struikelgevaar voor zowel personeel als materieel.	Beoordeel vooraf hoe het werk op het talud veilig kan plaatsvinden; houdt rekening met gewichtsverdeling; werken volgens instructies en afspraken die tijdens de werkinstructie zijn gemaakt; werken met valbeveiliging. stap op het vlakke gedeelte uit de machine.
AV09	Veiligheid bij werken waarbij valgevaar aanwezig is, is niet geborgd	Geen of onvoldoende valbeveiliging	Lichamelijk letsel t.g.v. vallen van hoogte	Aanwezigheid voldoende valbeveiliging Afstemmen met coördinator uitvoeringsfase in geval van opbouw grondwal met valgevaar

AV25	Aanwezigheid van vaste geleiderconstructie en beperkte werkruimte materieel en medewerkers. Medewerker raakt beknelt tussen vaste constructie en materieel	Vaste geleiderconstructie aanwezig	Gevaarlijke situatie Slachtoffers en/ of materiele schade	Voorlichting/instructie over het op een veilige wijze uitvoeren van werkzaamheden;

CV02	Constructief falen (delen van) objecten	Verzwakking of verandering van functie t.g.v. inspectie-methode of constructie onderzoek	Schade, hinder gebruikers letsel	Toepassen onderzoeksmethoden volgens geldende normen met de juiste middelen. Bij vaststelling constructieve onvolkomenheden bij inspectie, reparatie of werkzaamheden: melden en zekerstellen
BV02	Brand op of nabij een object	Blikseminslag of andere oorzaak.	Schade, letsel, kosten, hinder voor gebruikers	Werkzaamheden staken bij slecht weer. Voldoende bliksembeveiliging aanbrengen op steigers en tijdelijke installaties
SV03	Overlast door derden	Overlast door derden via belendende percelen, fietspaden of wegen via directe of indirecte betreding van het werkvak.	Sociale onveiligheid medewerkers, mogelijk letsel bij agressiviteit derden.	Medewerkers instructie geven over het omgaan met derden bij werkzaamheden. Indien mogelijk afschermen werklocatie.

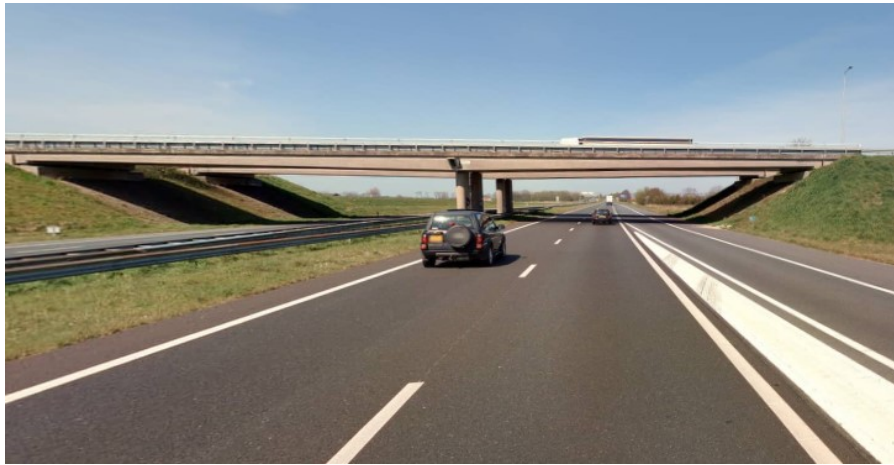
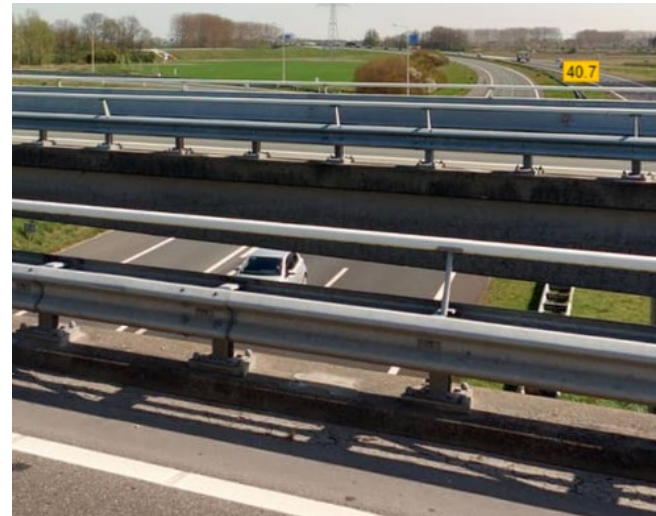
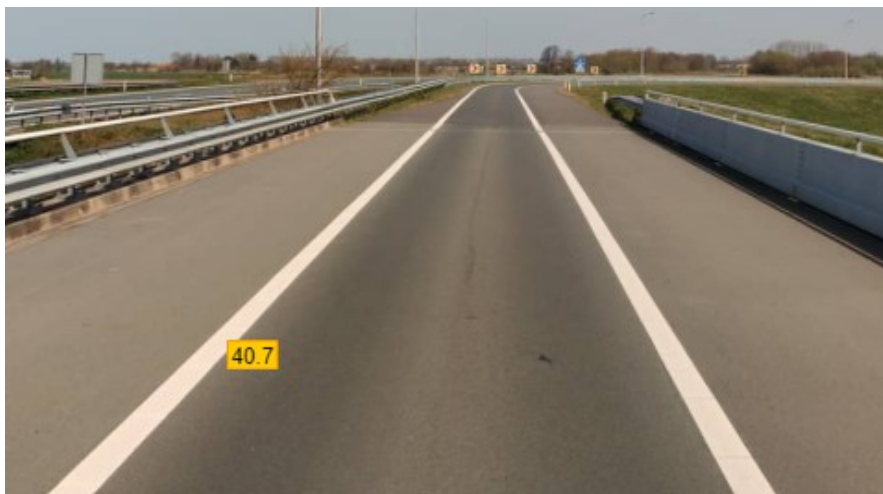
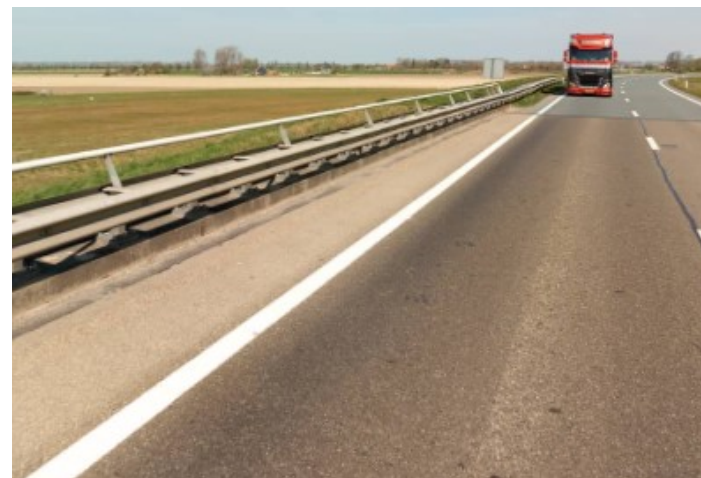
A58 155,1 Viaduct Staal provinciale weg N62

Risiconummer	Risico	Oorzaak	Gevolg	Maatregelen
AV02	Geen aanwezige werkruimte achter geleiderail	Constructie kunstwerk/ object biedt geen ruimte.	Geen werk en of vluchtmogelijkheden	Afzetting rijstrook. Gebruik juiste hulpmiddelen/PBM.
AV06	Steil talud	Risico's vooraf verkeerd ingeschat en daarmee geen maatregelen op voorhand getroffen om risico te beheersen Materieel is niet afgestemd op dergelijke hellingshoek	Valgevaar en struikelgevaar voor zowel personeel als materieel.	Beoordeel vooraf hoe het werk op het talud veilig kan plaatsvinden; houdt rekening met gewichtsverdeling; werken volgens instructies en afspraken die tijdens de werkinstructie zijn gemaakt; werken met valbeveiliging. stap op het vlakke gedeelte uit de machine.
AV09	Veiligheid bij werken waarbij valgevaar aanwezig is, is niet geborgd	Geen of onvoldoende valbeveiliging	Lichamelijk letsel t.g.v. vallen van hoogte	Aanwezigheid voldoende valbeveiliging Afstemmen met coördinator uitvoeringsfase in geval van opbouw grondwal met valgevaar

AV25	Aanwezigheid van vaste geleiderconstructie en beperkte werkruimte materieel en medewerkers. Medewerker raakt bekneelt tussen vaste constructie en materieel	Vaste geleiderconstructie aanwezig	Gevaarlijke situatie Slachtoffers en/ of materiele schade	Voorlichting/instructie over het op een veilige wijze uitvoeren van werkzaamheden;

CV02	Constructief falen (delen van) objecten	Verzwakking of verandering van functie t.g.v. inspectie-methode of constructie onderzoek	Schade, hinder gebruikers letsel	Toepassen onderzoeksmethoden volgens geldende normen met de juiste middelen. Bij vaststelling constructieve onvolkomenheden bij inspectie, reparatie of werkzaamheden: melden en zekerstellen
BV02	Brand op of nabij een object	Blikseminslag of andere oorzaak.	Schade, letsel, kosten, hinder voor gebruikers	Werkzaamheden staken bij slecht weer. Voldoende bliksembeveiliging aanbrengen op steigers en tijdelijke installaties
SV03	Overlast door derden	Overlast door derden via belendende percelen, fietspaden of wegen via directe of indirecte betreding van het werkvak.	Sociale onveiligheid medewerkers, mogelijk letsel bij agressiviteit derden.	Medewerkers instructie geven over het omgaan met derden bij werkzaamheden. Indien mogelijk afschermen werklocatie.

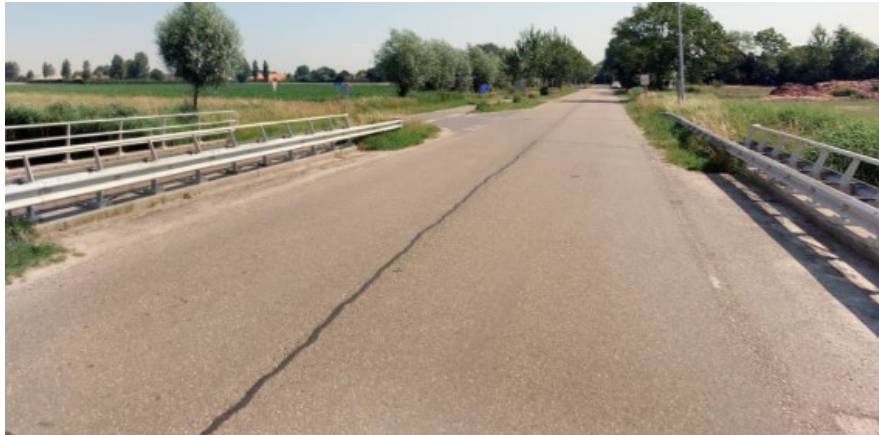
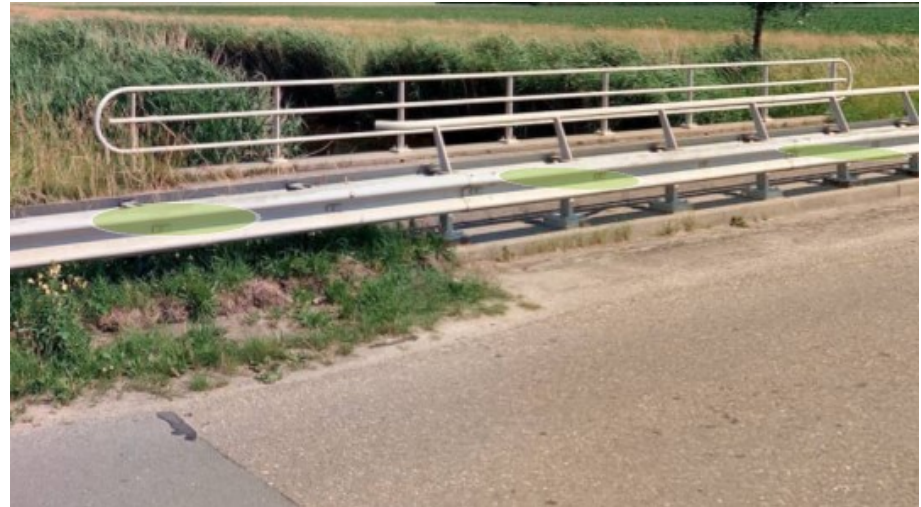
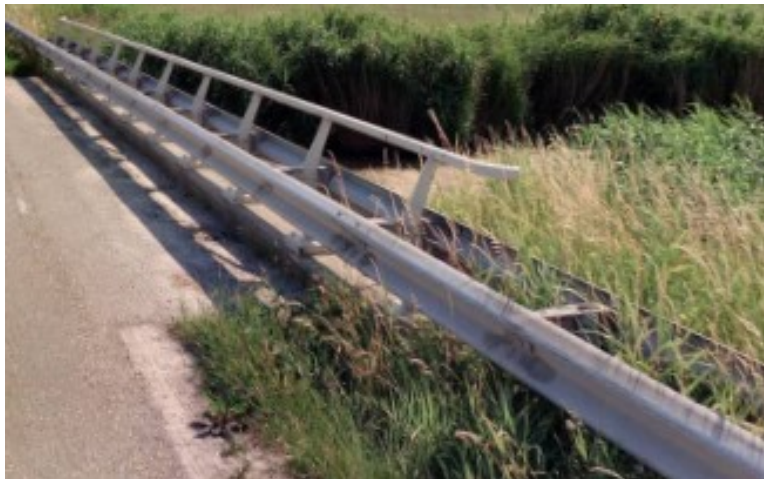
N57 74,0 Brug Gapinge

Risiconummer	Risico	Oorzaak	Gevolg	Maatregelen
AV02	Geen aanwezige werkruimte achter geleiderail	Constructie kunstwerk/ object biedt geen ruimte.	Geen werk en of vluchtmogelijkheden	Afzetting rijstrook. Gebruik juiste hulpmiddelen/PBM.
AV07	Aanwezigheid van water met gevaar voor verdrinking bij terecht komen in het water	Geen beveiliging aanwezig is of steil talud	Slachtoffers en/of materiele schade	Dragen van juiste PBM binnen 4 meter vanaf de waterkant. Let op dragen PBM in combinatie van besturen materieel. Waterkant afschermen. Geven voorlichting en instructie aanwezigheid water.
AV09	Veiligheid bij werken waarbij valgevaar aanwezig is, is niet geborgd	Geen of onvoldoende valbeveiliging	Lichamelijk letsel t.g.v. vallen van hoogte	Aanwezigheid voldoende valbeveiliging Afstemmen met coördinator uitvoeringsfase in geval van opbouw grondwal met valgevaar
AV10	Aantreffen materialen met chroom 6	In bestaande materialen waar werkzaamheden aan moet worden verricht is mogelijk chroom 6 aanwezig, in het verleden toegepast	Ziekte (kanker)	Inventariseren mogelijke locaties aanwezigheid chroom 6. Maatregelen bij uitvoering nemen ter voorkoming van contact met chroom 6

AV23	Ontstaan van gevaarlijke situatie door het ontbreken van aanwezige verlichting bij werkzaamheden in de nacht	Geen standaard wegverlichting aanwezig	Slachtoffers en/of materiele schade	Werkzaamheden overdag uitvoeren Werkvakverlichting plaatsen. Medewerkers voorlichten over de risico's van 's nachts werken
AV25	Aanwezigheid van vaste geleiderconstructie en beperkte werkruimte materieel en medewerkers. Medewerker raakt beknelt tussen vaste constructie en materieel	Vaste geleiderconstructie aanwezig	Gevaarlijke situatie Slachtoffers en/ of materiele schade	Voorlichting/instructie over het op een veilige wijze uitvoeren van werkzaamheden;
AV29	Geen vluchtstrook aanwezig	Geen vluchtstrook aanwezig op of nabij kunstwerken, weefstroken of parallelwegen.	Aanrijdingen met materieel, lichamelijk letsel.	Houdt rekening met het ontbreken van een opstelplaats voor materieel. Neem passende maatregelen.

Risiconummer	Risico	Oorzaak	Gevolg	Maatregelen
	gemengd verkeer op de parallel structuur			
CV02	Constructief falen (delen van) objecten	Verzwakking of verandering van functie t.g.v. inspectie-methode of constructie onderzoek	Schade, hinder gebruikers letsel	Toepassen onderzoeksmethoden volgens geldende normen met de juiste middelen. Bij vaststelling constructieve onvolkomenheden bij inspectie, reparatie of werkzaamheden: melden en zekerstellen
BV02	Brand op of nabij een object	Blikseminslag of andere oorzaak.	Schade, letsel, kosten, hinder voor gebruikers	Werkzaamheden staken bij slecht weer. Voldoende bliksembeveiliging aanbrengen op steigers en tijdelijke installaties
SV03	Overlast door derden	Overlast door derden via belendende percelen, fietspaden of wegen via directe of indirecte betreding van het werkvak.	Sociale onveiligheid medewerkers, mogelijk letsel bij agressiviteit derden.	Medewerkers instructie geven over het omgaan met derden bij werkzaamheden. Indien mogelijk afschermen werklocatie.

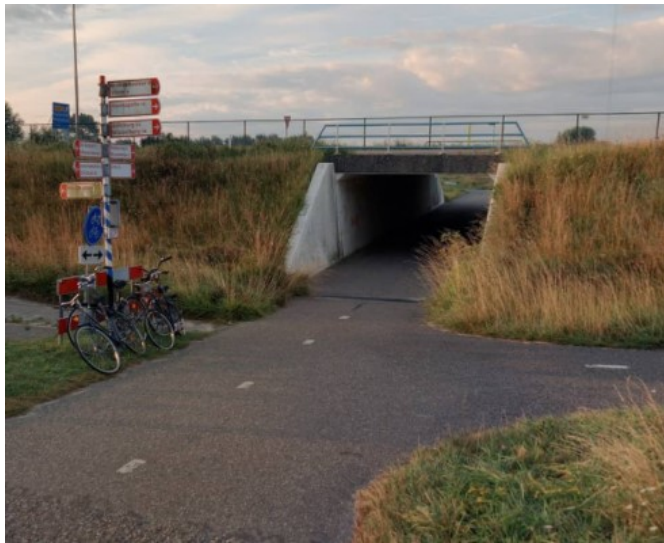
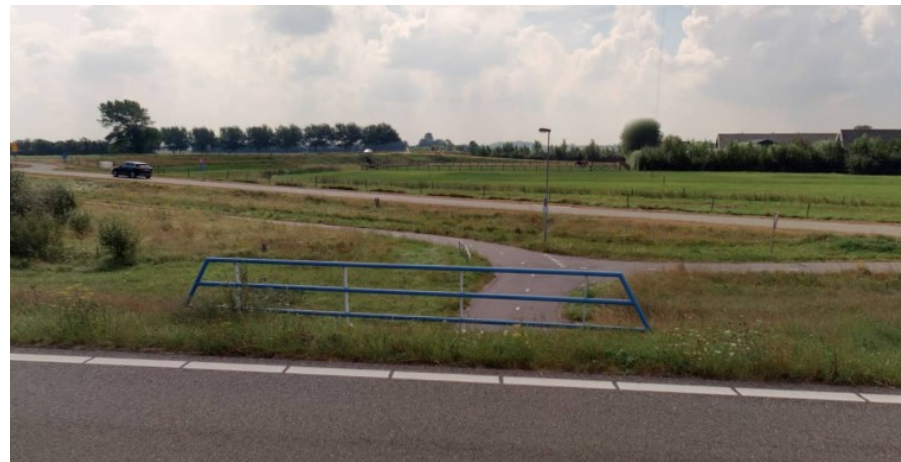
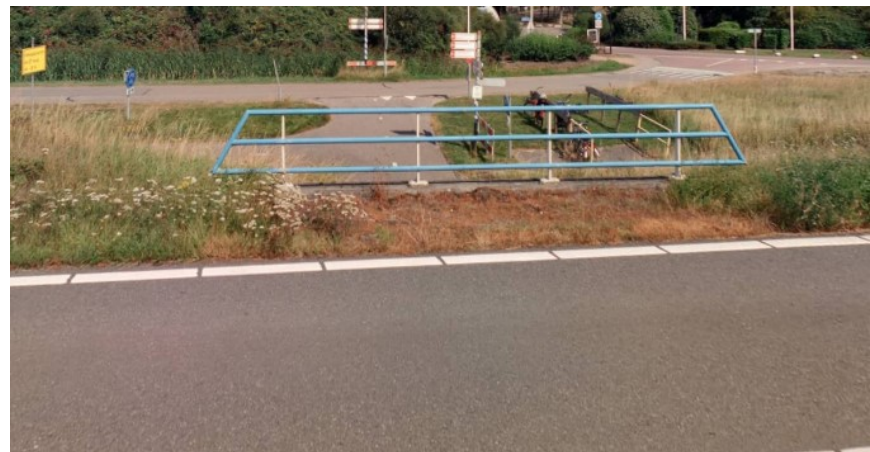
N57 66,7 Kunstwerk Oostwest weg

Risiconummer	Risico	Oorzaak	Gevolg	Maatregelen
AV06	Steil talud	Risico's vooraf verkeerd ingeschat en daarmee geen maatregelen op voorhand getroffen om risico te beheersen Materieel is niet afgestemd op dergelijke hellingshoek	Valgevaar en struikelgevaar voor zowel personeel als materieel.	Beoordeel vooraf hoe het werk op het talud veilig kan plaatsvinden; houdt rekening met gewichtsverdeling; werken volgens instructies en afspraken die tijdens de werkinstructie zijn gemaakt; werken met valbeveiliging. stap op het vlakke gedeelte uit de machine.
AV09	Veiligheid bij werken waarbij valgevaar aanwezig is, is niet geborgd	Geen of onvoldoende valbeveiliging	Lichamelijk letsel t.g.v. vallen van hoogte	Aanwezigheid voldoende valbeveiliging Afstemmen met coördinator uitvoeringsfase in geval van opbouw grondwal met valgevaar
AV10	Aantreffen materialen met chroom 6	In bestaande materialen waar werkzaamheden aan moet worden verricht is mogelijk chroom 6 aanwezig, in het verleden toegepast	Ziekte (kanker)	Inventariseren mogelijke locaties aanwezigheid chroom 6. Maatregelen bij uitvoering nemen ter voorkoming van contact met chroom 6

AV31	Draagkracht berm is zeer beperkt.	Draagkracht berm beperkt.	Wegzakken van materieel. Vast raken van materieel.	Geen voertuigen in berm laten rijden, Voorzieningen in berm opnemen.
VV06	Materialen vallen op onderliggend wegennet	Werkzaamheden die op hoogte plaatsvinden zoals betonreparaties en reparaties aan geleiderails op- en aan kunstwerken	Letsel van gebruikers onderliggend wegennet en schade	Afscherming plaatsen, indien niet mogelijk verkeersmaatregelen op onderliggend wegennet.

Risiconummer	Risico	Oorzaak	Gevolg	Maatregelen
VV15	Ongevallen door beperkte ruimte om in te werken	Krappe ruimte tussen verkeer en wegwerkers waardoor gevaarlijke situaties ontstaan	Lichamelijk letsel/ doden	Werkvoorbereiding Voorlichting gevaren/opleiding
VV32	Ontstaan van gevaarlijke verkeerssituaties en ongevallen door gemengd verkeer op de parallel structuur	Fietsers, landbouwvoertuigen, openbaar vervoer (bus) en gewoon verkeer maken gebruik van de parallelstructuur	Verkeersonveilige situaties, Slachtoffers en/of materiele schade	Verkeer scheiden door herinrichting parallelstructuur
CV02	Constructief falen (delen van) objecten	Verzwakking of verandering van functie t.g.v. inspectie-methode of constructie onderzoek	Schade, hinder gebruikers letsel	Toepassen onderzoeksmethoden volgens geldende normen met de juiste middelen. Bij vaststelling constructieve onvolkomenheden bij inspectie, reparatie of werkzaamheden: melden en zekerstellen

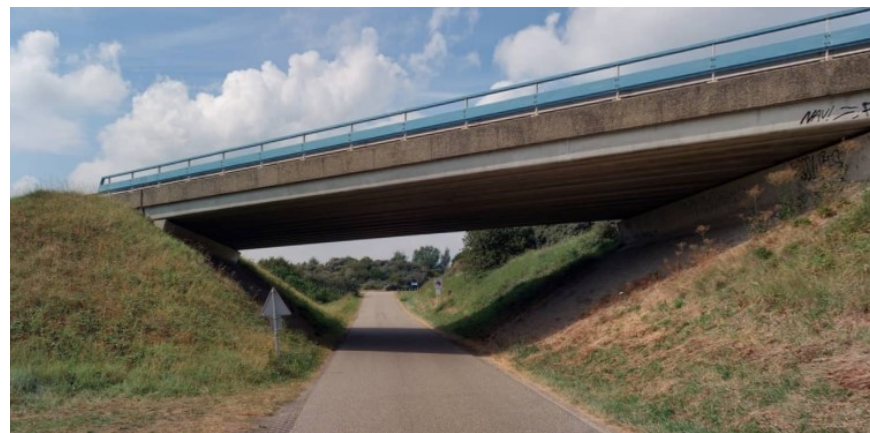
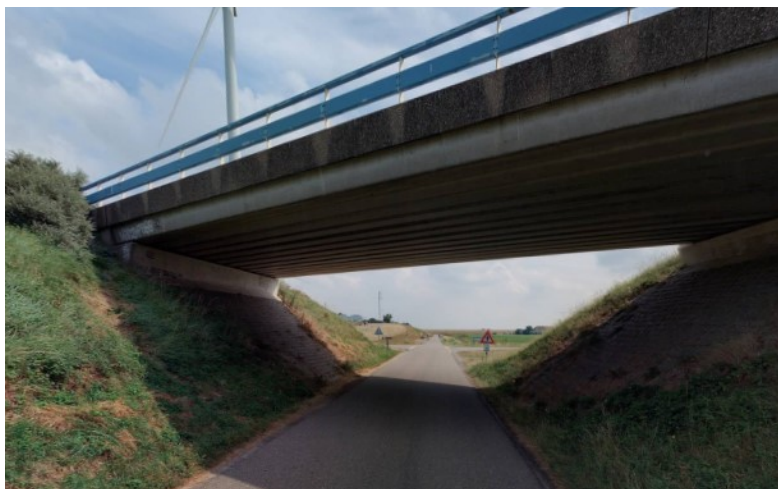
N57 66,5 Kunstwerk Jacobaweg

Risiconummer	Risico	Oorzaak	Gevolg	Maatregelen
AV02	Geen aanwezige werkruimte achter geleiderail	Constructie kunstwerk/ object biedt geen ruimte.	Geen werk en of vluchtmogelijkheden	Afzetting rijstrook. Gebruik juiste hulpmiddelen/PBM.
AV06	Steil talud	Risico's vooraf verkeerd ingeschat en daarmee geen maatregelen op voorhand getroffen om risico te beheersen Materieel is niet afgestemd op dergelijke hellingshoek	Valgevaar en struikelgevaar voor zowel personeel als materieel.	Beoordeel vooraf hoe het werk op het talud veilig kan plaatsvinden; houdt rekening met gewichtsverdeling; werken volgens instructies en afspraken die tijdens de werkinstructie zijn gemaakt; werken met valbeveiliging. stap op het vlakke gedeelte uit de machine.
AV09	Veiligheid bij werken waarbij valgevaar aanwezig is, is niet geborgd	Geen of onvoldoende valbeveiliging	Lichamelijk letsel t.g.v. vallen van hoogte	Aanwezigheid voldoende valbeveiliging Afstemmen met coördinator uitvoeringsfase in geval van opbouw grondwal met valgevaar

AV25	Aanwezigheid van vaste geleiderconstructie en beperkte werkruimte materieel en medewerkers. Medewerker raakt bekneelt tussen vaste constructie en materieel	Vaste geleiderconstructie aanwezig	Gevaarlijke situatie Slachtoffers en/ of materiele schade	Voorlichting/instructie over het op een veilige wijze uitvoeren van werkzaamheden;

CV02	Constructief falen (delen van) objecten	Verzwakking of verandering van functie t.g.v. inspectie-methode of constructie onderzoek	Schade, hinder gebruikers letsel	Toepassen onderzoeksmethoden volgens geldende normen met de juiste middelen. Bij vaststelling constructieve onvolkomenheden bij inspectie, reparatie of werkzaamheden: melden en zekerstellen
BV02	Brand op of nabij een object	Blikseminslag of andere oorzaak.	Schade, letsel, kosten, hinder voor gebruikers	Werkzaamheden staken bij slecht weer. Voldoende bliksembeveiliging aanbrengen op steigers en tijdelijke installaties
SV03	Overlast door derden	Overlast door derden via belendende percelen, fietspaden of wegen via directe of indirecte betreding van het werkvak.	Sociale onveiligheid medewerkers, mogelijk letsel bij agressiviteit derden.	Medewerkers instructie geven over het omgaan met derden bij werkzaamheden. Indien mogelijk afschermen werklocatie.

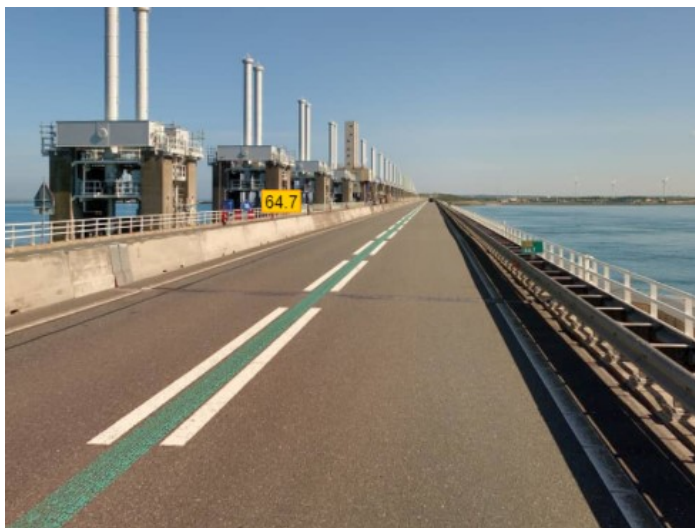
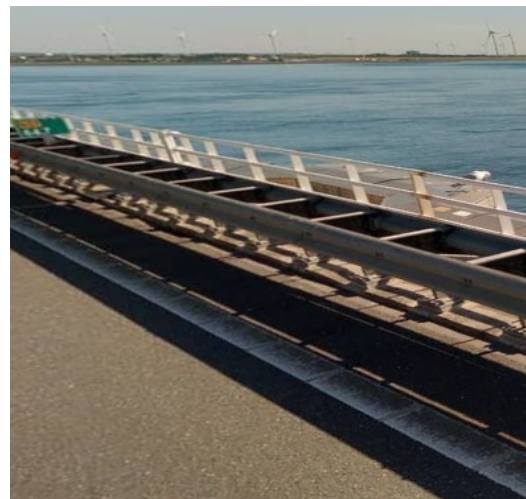
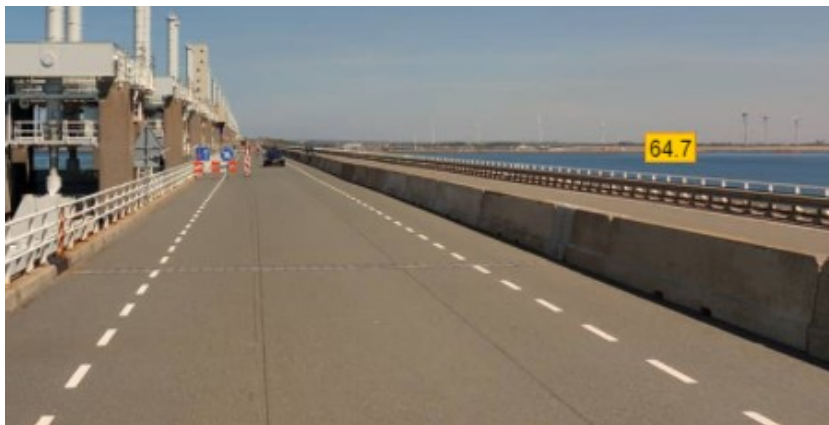
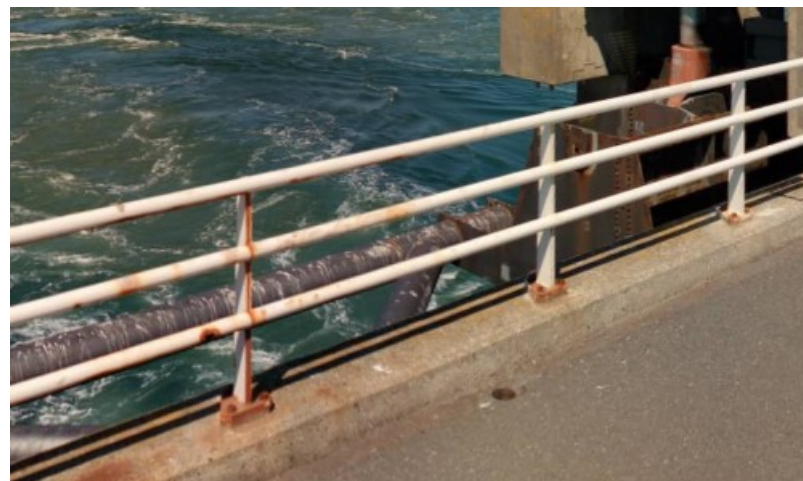
N57 64,2 Brug over de Roompot (OSK)

Risiconummer	Risico	Oorzaak	Gevolg	Maatregelen
AV02	Geen aanwezige werkruimte achter geleiderail	Constructie kunstwerk/ object biedt geen ruimte.	Geen werk en of vluchtmogelijkheden	Afzetting rijstrook. Gebruik juiste hulpmiddelen/PBM.
AV07	Aanwezigheid van water met gevaar voor verdrinking bij terecht komen in het water	Geen beveiliging aanwezig is of steil talud	Slachtoffers en/of materiele schade	Dragen van juiste PBM binnen 4 meter vanaf de waterkant. Let op dragen PBM in combinatie van besturen materieel. Waterkant afschermen. Geven voorlichting en instructie aanwezigheid water.
AV09	Veiligheid bij werken waarbij valgevaar aanwezig is, is niet geborgd	Geen of onvoldoende valbeveiliging	Lichamelijk letsel t.g.v. vallen van hoogte	Aanwezigheid voldoende valbeveiliging Afstemmen met coördinator uitvoeringsfase in geval van opbouw grondwal met valgevaar
AV10	Aantreffen materialen met chroom 6	In bestaande materialen waar werkzaamheden aan moet worden verricht is mogelijk chroom 6 aanwezig, in het verleden toegepast	Ziekte (kanker)	Inventariseren mogelijke locaties aanwezigheid chroom 6. Maatregelen bij uitvoering nemen ter voorkoming van contact met chroom 6

AV27	Aanwezigheid van objecten van andere teams RWS welke toegang tot dit object nodig hebben.	Aanwezigheid object ander team RWS (nat)	Gevaarlijke situatie Slachtoffers en/ of materiele schade	Afstemmen met stakeholders om te komen tot juiste goede afspraken ten aanzien van toegankelijkheid.

BV02	Brand op of nabij een object	Blikseminslag of andere oorzaak.	Schade, letsel, kosten, hinder voor gebruikers	Werkzaamheden staken bij slecht weer. Voldoende bliksembeveiliging aanbrengen op steigers en tijdelijke installaties
SV03	Overlast door derden	Overlast door derden via belendende percelen, fietspaden of wegen via directe of indirecte betreding van het werkvak.	Sociale onveiligheid medewerkers, mogelijk letsel bij agressiviteit derden.	Medewerkers instructie geven over het omgaan met derden bij werkzaamheden. Indien mogelijk afschermen werklocatie.

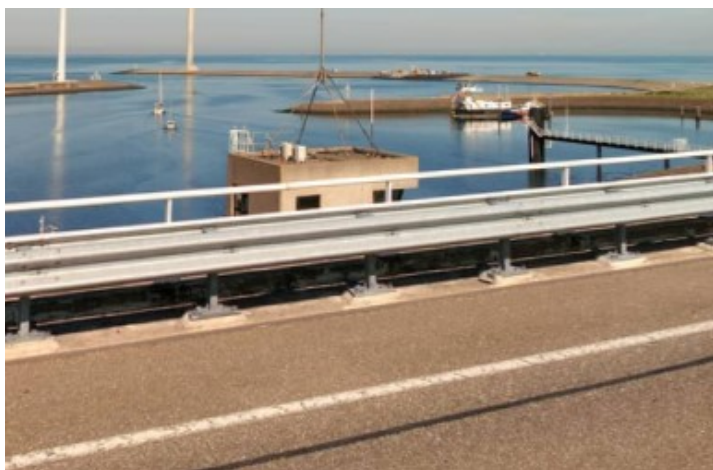
N57 62,9 Noordlandbrug

Risiconummer	Risico	Oorzaak	Gevolg	Maatregelen
AV02	Geen aanwezige werkruimte achter geleiderail	Constructie kunstwerk/ object biedt geen ruimte.	Geen werk en of vluchtmogelijkheden	Afzetting rijstrook. Gebruik juiste hulpmiddelen/PBM.
AV06	Steil talud	Risico's vooraf verkeerd ingeschat en daarmee geen maatregelen op voorhand getroffen om risico te beheersen Materieel is niet afgestemd op dergelijke hellingshoek	Valgevaar en struikelgevaar voor zowel personeel als materieel.	Beoordeel vooraf hoe het werk op het talud veilig kan plaatsvinden; houdt rekening met gewichtsverdeling; werken volgens instructies en afspraken die tijdens de werkinstructie zijn gemaakt; werken met valbeveiliging. stap op het vlakke gedeelte uit de machine.
AV07	Aanwezigheid van water met gevaar voor verdrinking bij terecht komen in het water	Geen beveiliging aanwezig is of steil talud	Slachtoffers en/of materiele schade	Dragen van juiste PBM binnen 4 meter vanaf de waterkant. Let op dragen PBM in combinatie van besturen materieel. Waterkant afschermen. Geven voorlichting en instructie aanwezigheid water.

AV23	Ontstaan van gevaarlijke situatie door het ontbreken van aanwezige verlichting bij werkzaamheden in de nacht	Geen standaard wegverlichting aanwezig	Slachtoffers en/of materiele schade	Werkzaamheden overdag uitvoeren Werkvakverlichting plaatsen. Medewerkers voorlichten over de risico's van 's nachts werken
AV25	Aanwezigheid van vaste geleiderconstructie en beperkte	Vaste geleiderconstructie aanwezig	Gevaarlijke situatie Slachtoffers en/ of materiele schade	Voorlichting/instructie over het op een veilige wijze uitvoeren van werkzaamheden;

BV02	Brand op of nabij een object	Blikseminslag of andere oorzaak.	Schade, letsel, kosten, hinder voor gebruikers	Werkzaamheden staken bij slecht weer. Voldoende bliksembeveiliging aanbrengen op steigers en tijdelijke installaties
SV03	Overlast door derden	Overlast door derden via belendende percelen, fietspaden of wegen via directe of indirecte betreding van het werkvak.	Sociale onveiligheid medewerkers, mogelijk letsel bij agressiviteit derden.	Medewerkers instructie geven over het omgaan met derden bij werkzaamheden. Indien mogelijk afschermen werklocatie.

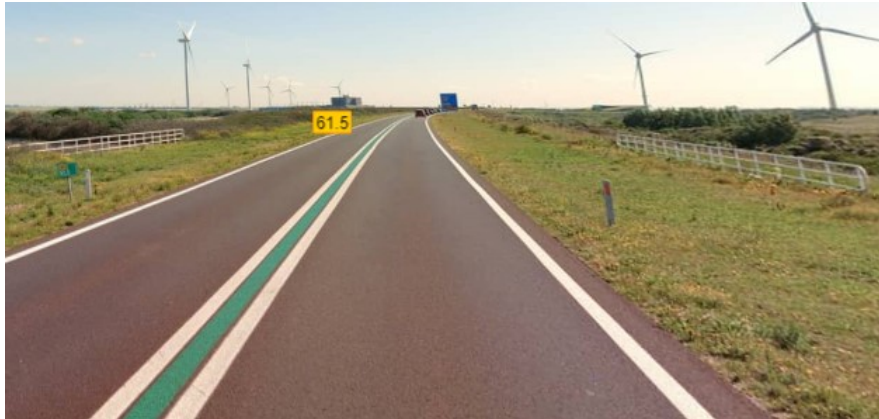
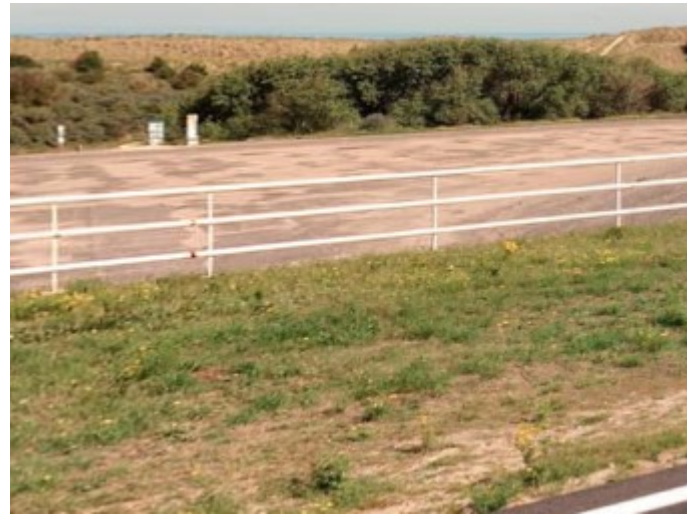
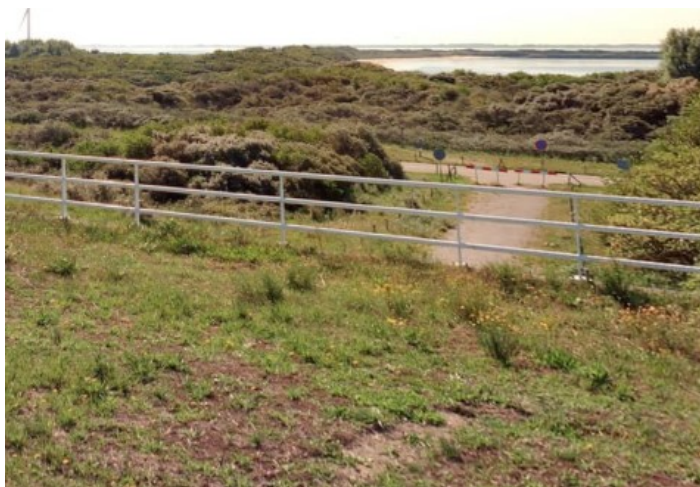
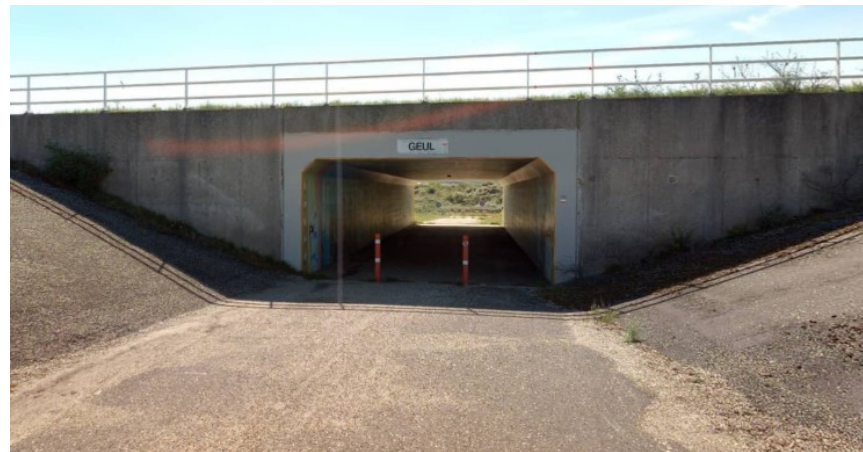
N57 61,4 Kunstwerk Geul

Risiconummer	Risico	Oorzaak	Gevolg	Maatregelen
AV06	Steil talud	Risico's vooraf verkeerd ingeschat en daarmee geen maatregelen op voorhand getroffen om risico te beheersen Materieel is niet afgestemd op dergelijke hellingshoek	Valgevaar en struikelgevaar voor zowel personeel als materieel.	Beoordeel vooraf hoe het werk op het talud veilig kan plaatsvinden; houdt rekening met gewichtsverdeling; werken volgens instructies en afspraken die tijdens de werkinstructie zijn gemaakt; werken met valbeveiliging. stap op het vlakke gedeelte uit de machine.
AV09	Veiligheid bij werken waarbij valgevaar aanwezig is, is niet geborgd	Geen of onvoldoende valbeveiliging	Lichamelijk letsel t.g.v. vallen van hoogte	Aanwezigheid voldoende valbeveiliging Afstemmen met coördinator uitvoeringsfase in geval van opbouw grondwal met valgevaar
AV10	Aantreffen materialen met chroom 6	In bestaande materialen waar werkzaamheden aan moet worden verricht is mogelijk chroom 6 aanwezig, in het verleden toegepast	Ziekte (kanker)	Inventariseren mogelijke locaties aanwezigheid chroom 6. Maatregelen bij uitvoering nemen ter voorkoming van contact met chroom 6

AV31	Draagkracht berm is zeer beperkt.	Draagkracht berm beperkt.	Wegzakken van materieel. Vast raken van materieel.	Geen voertuigen in berm laten rijden, Voorzieningen in berm opnemen.
AV32	Oneffenheden in de berm, natte ondergrond, niet zichtbare objecten in aanwezige vegetatie	Rijsporen, voorwerpen of molshopen niet zichtbaar t.g.v. aanwezige vegetatie.	Struikelen, verstappen, uitglijden, verzwikken of lichamelijk letsel. Schade aan (rijdend) materieel.	Dragen van juiste PBM en bedekkende kleding.. Alertheid bij verplaatsingen in berm en nabij watergangen. Conditie berm ter plaatste controleren.

Risiconummer	Risico	Oorzaak	Gevolg	Maatregelen
VV06	Materialen vallen op onderliggend wegnnet	Werkzaamheden die op hoogte plaatsvinden zoals betonreparaties en reparaties aan geleiderails op- en aan kunstwerken	Letsel van gebruikers onderliggend wegnnet en schade	Afscherming plaatsen, indien niet mogelijk verkeersmaatregelen op onderliggend wegnnet.
CV02	Constructief falen (delen van) objecten	Verzwakking of verandering van functie t.g.v. inspectie-methode of constructie onderzoek	Schade, hinder gebruikers letsel	Toepassen onderzoeksmethoden volgens geldende normen met de juiste middelen. Bij vaststelling constructieve onvolkomenheden bij inspectie, reparatie of werkzaamheden: melden en zekerstellen
SV03	Overlast door derden	Overlast door derden via belendende percelen, fietspaden of wegen via directe of indirecte betreding van het werkvak.	Sociale onveiligheid medewerkers, mogelijk letsel bij agressiviteit derden.	Medewerkers instructie geven over het omgaan met derden bij werkzaamheden. Indien mogelijk afschermen werklocatie.

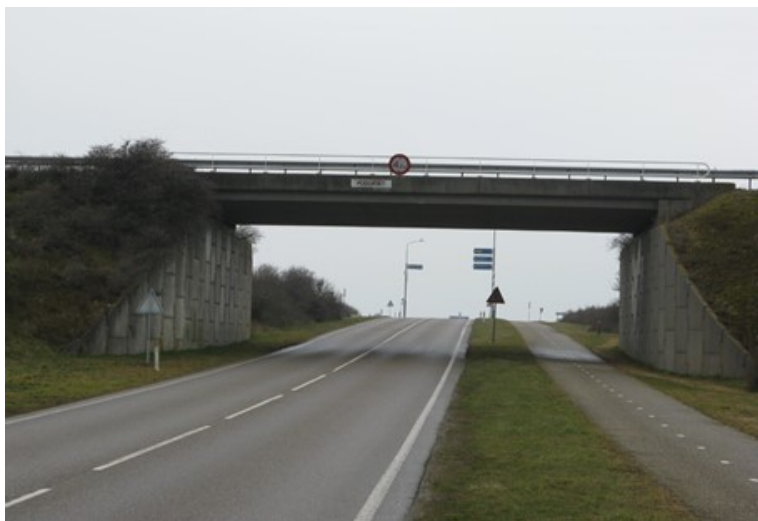
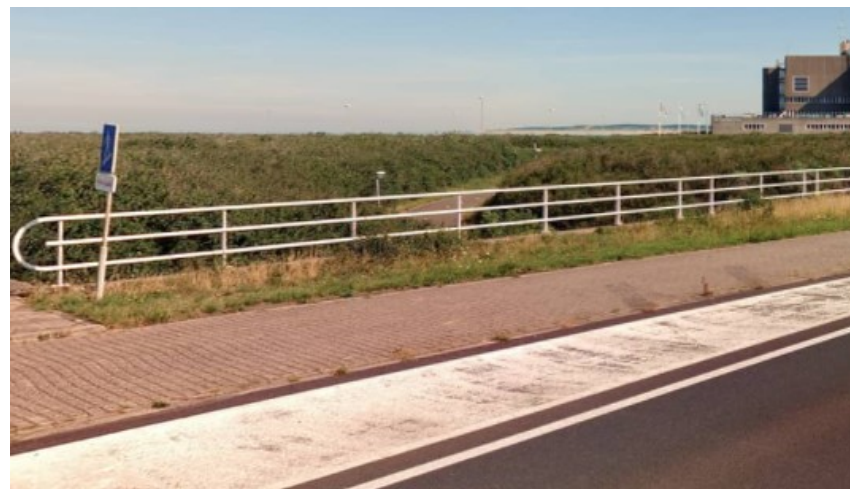
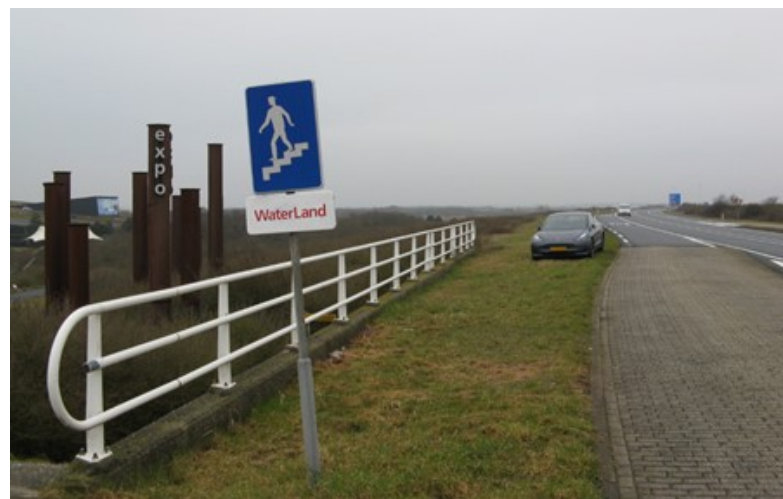
N57 59,9 Kunstwerk Keele

Risiconummer	Risico	Oorzaak	Gevolg	Maatregelen
AV06	Steil talud	Risico's vooraf verkeerd ingeschat en daarmee geen maatregelen op voorhand getroffen om risico te beheersen Materieel is niet afgestemd op dergelijke hellingshoek	Valgevaar en struikelgevaar voor zowel personeel als materieel.	Beoordeel vooraf hoe het werk op het talud veilig kan plaatsvinden; houdt rekening met gewichtsverdeling; werken volgens instructies en afspraken die tijdens de werkinstructie zijn gemaakt; werken met valbeveiliging. stap op het vlakke gedeelte uit de machine.
AV09	Veiligheid bij werken waarbij valgevaar aanwezig is, is niet geborgd	Geen of onvoldoende valbeveiliging	Lichamelijk letsel t.g.v. vallen van hoogte	Aanwezigheid voldoende valbeveiliging Afstemmen met coördinator uitvoeringsfase in geval van opbouw grondwal met valgevaar
AV10	Aantreffen materialen met chroom 6	In bestaande materialen waar werkzaamheden aan moet worden verricht is mogelijk chroom 6 aanwezig, in het verleden toegepast	Ziekte (kanker)	Inventariseren mogelijke locaties aanwezigheid chroom 6. Maatregelen bij uitvoering nemen ter voorkoming van contact met chroom 6

AV31	Draagkracht berm is zeer beperkt.	Draagkracht berm beperkt.	Wegzakken van materieel. Vast raken van materieel.	Geen voertuigen in berm laten rijden, Voorzieningen in berm opnemen.
AV32	Oneffenheden in de berm, natte ondergrond, niet zichtbare objecten in aanwezige vegetatie	Rijsporen, voorwerpen of molshopen niet zichtbaar t.g.v. aanwezige vegetatie.	Struikelen, verstappen, uitglijden, verzwikken of lichamelijk letsel. Schade aan (rijdend) materieel.	Dragen van juiste PBM en bedekkende kleding.. Alertheid bij verplaatsingen in berm

Risiconummer	Risico	Oorzaak	Gevolg	Maatregelen
				en nabij watergangen. Conditie berm ter plaatste controleren.
VV06	Materialen vallen op onderliggend wegennet	Werkzaamheden die op hoogte plaatsvinden zoals betonreparaties en reparaties aan geleiderails op- en aan kunstwerken	Letsel van gebruikers onderliggend wegennet en schade	Afscherming plaatsen, indien niet mogelijk verkeersmaatregelen op onderliggend wegennet.
VV32	Ontstaan van gevaarlijke verkeerssituaties en ongevallen door gemengd verkeer op de parallel structuur	Fietsers, landbouwvoertuigen, openbaar vervoer (bus) en gewoon verkeer maken gebruik van de parallelstructuur	Verkeersonveilige situaties, Slachtoffers en/of materiele schade	Verkeer scheiden door herinrichting parallelstructuur
CV02	Constructief falen (delen van) objecten	Verzwakking of verandering van functie t.g.v. inspectie-methode of constructie onderzoek	Schade, hinder gebruikers letsel	Toepassen onderzoeksmethoden volgens geldende normen met de juiste middelen. Bij vaststelling constructieve onvolkomenheden bij inspectie, reparatie of werkzaamheden: melden en zekerstellen
