RWS INFORMATIE -

Object RIE

Project: Vooronderzoek GO 23/24 (deel A)

Datum 19 maart 2021
Status Definitief

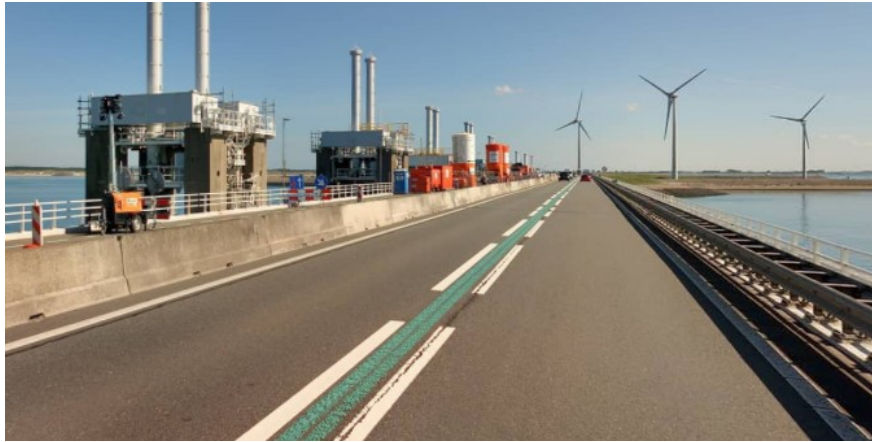
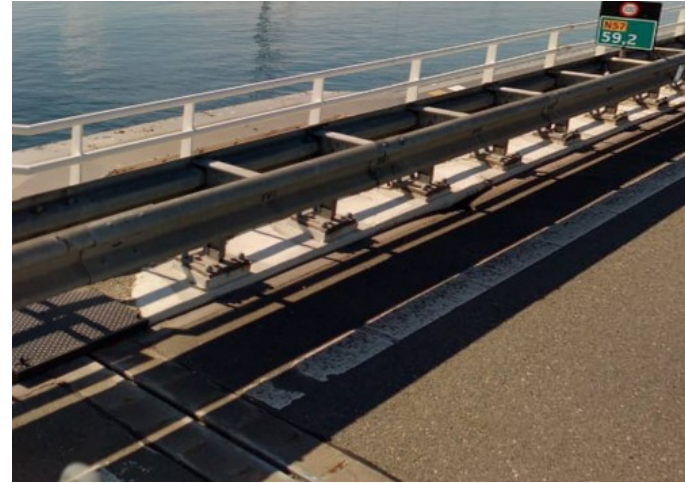
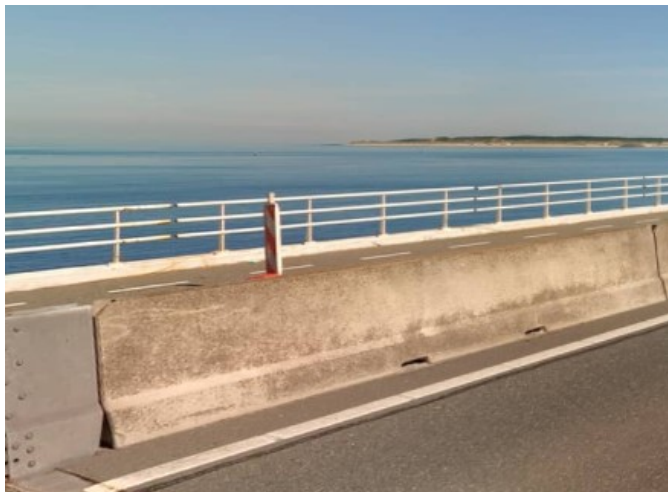
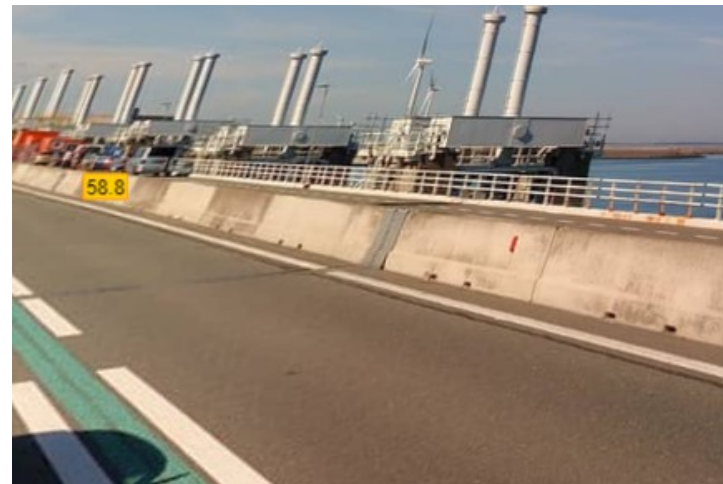
N57 59,1 Brug over de Schaar van Roggeplaat

Risiconummer	Risico	Oorzaak	Gevolg	Maatregelen
AV02	Geen aanwezige werkruimte achter geleiderail	Constructie kunstwerk/ object biedt geen ruimte.	Geen werk en of vluchtmogelijkheden	Afzetting rijstrook. Gebruik juiste hulpmiddelen/PBM.
AV07	Aanwezigheid van water met gevaar voor verdrinking bij terecht komen in het water	Geen beveiliging aanwezig is of steil talud	Slachtoffers en/of materiele schade	Dragen van juiste PBM binnen 4 meter vanaf de waterkant. Let op dragen PBM in combinatie van besturen materieel. Waterkant afschermen. Geven voorlichting en instructie aanwezigheid water.
AV09	Veiligheid bij werken waarbij valgevaar aanwezig is, is niet geborgd	Geen of onvoldoende valbeveiliging	Lichamelijk letsel t.g.v. vallen van hoogte	Aanwezigheid voldoende valbeveiliging Afstemmen met coördinator uitvoeringsfase in geval van opbouw grondwal met valgevaar
AV10	Aantreffen materialen met chroom 6	In bestaande materialen waar werkzaamheden aan moet worden verricht is mogelijk chroom 6 aanwezig, in het verleden toegepast	Ziekte (kanker)	Inventariseren mogelijke locaties aanwezigheid chroom 6. Maatregelen bij uitvoering nemen ter voorkoming van contact met chroom 6

AV27	Aanwezigheid van objecten van andere teams RWS welke toegang tot dit object nodig hebben.	Aanwezigheid object ander team RWS (nat)	Gevaarlijke situatie Slachtoffers en/ of materiele schade	Afstemmen met stakeholders om te komen tot juiste goede afspraken ten aanzien van toegankelijkheid.

BV02	Brand op of nabij een object	Blikseminslag of andere oorzaak.	Schade, letsel, kosten, hinder voor gebruikers	Werkzaamheden staken bij slecht weer. Voldoende bliksembeveiliging aanbrengen op steigers en tijdelijke installaties
SV03	Overlast door derden	Overlast door derden via belendende percelen, fietspaden of wegen via directe of indirecte betreding van het werkvak.	Sociale onveiligheid medewerkers, mogelijk letsel bij agressiviteit derden.	Medewerkers instructie geven over het omgaan met derden bij werkzaamheden. Indien mogelijk afschermen werklocatie.

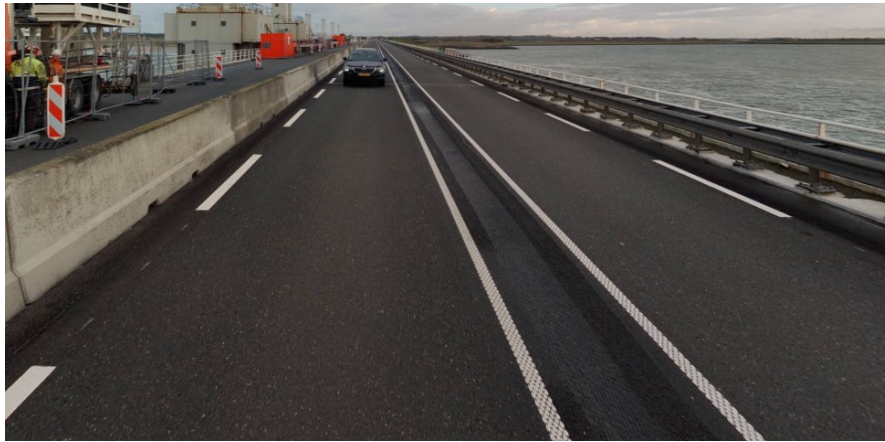
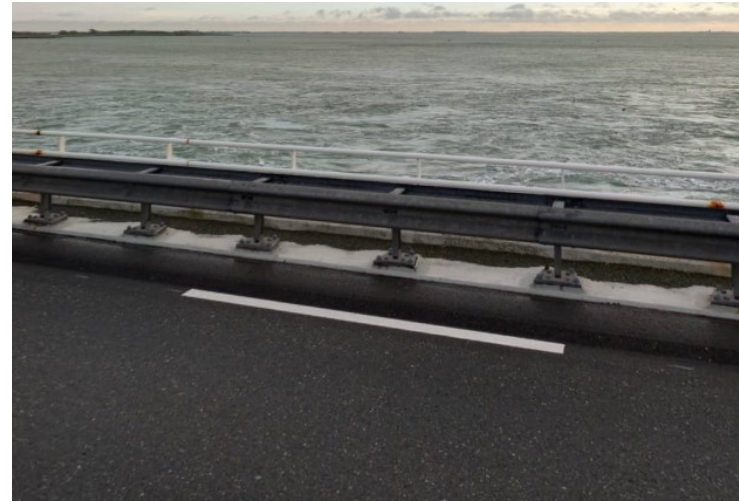
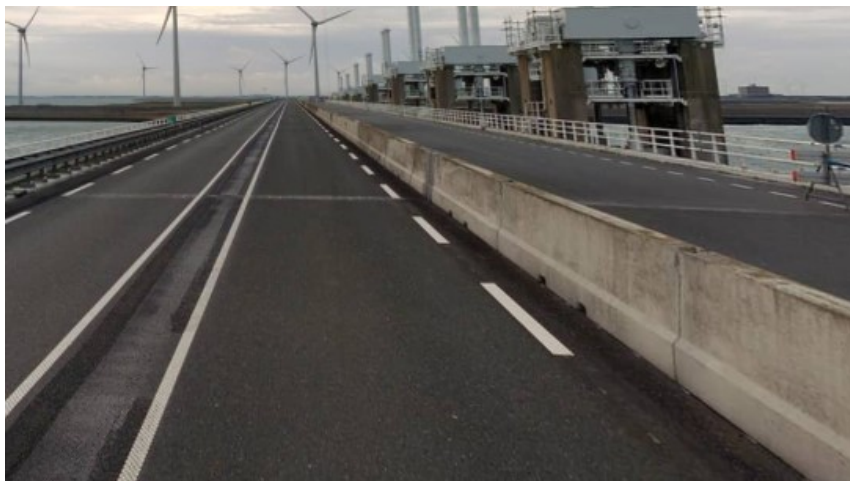
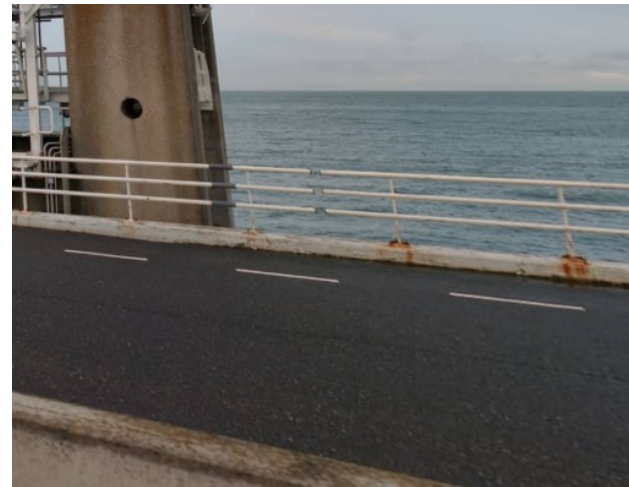
N57 57,5 Brug over de Hammen

Risiconummer	Risico	Oorzaak	Gevolg	Maatregelen
AV02	Geen aanwezige werkruimte achter geleiderail	Constructie kunstwerk/ object biedt geen ruimte.	Geen werk en of vluchtmogelijkheden	Afzetting rijstrook. Gebruik juiste hulpmiddelen/PBM.
AV07	Aanwezigheid van water met gevaar voor verdrinking bij terecht komen in het water	Geen beveiliging aanwezig is of steil talud	Slachtoffers en/of materiele schade	Dragen van juiste PBM binnen 4 meter vanaf de waterkant. Let op dragen PBM in combinatie van besturen materieel. Waterkant afschermen. Geven voorlichting en instructie aanwezigheid water.
AV09	Veiligheid bij werken waarbij valgevaar aanwezig is, is niet geborgd	Geen of onvoldoende valbeveiliging	Lichamelijk letsel t.g.v. vallen van hoogte	Aanwezigheid voldoende valbeveiliging Afstemmen met coördinator uitvoeringsfase in geval van opbouw grondwal met valgevaar
AV10	Aantreffen materialen met chroom 6	In bestaande materialen waar werkzaamheden aan moet worden verricht is mogelijk chroom 6 aanwezig, in het verleden toegepast	Ziekte (kanker)	Inventariseren mogelijke locaties aanwezigheid chroom 6. Maatregelen bij uitvoering nemen ter voorkoming van contact met chroom 6

AV27	Aanwezigheid van objecten van andere teams RWS welke toegang tot dit object nodig hebben.	Aanwezigheid object ander team RWS (nat)	Gevaarlijke situatie Slachtoffers en/ of materiele schade	Afstemmen met stakeholders om te komen tot juiste goede afspraken ten aanzien van toegankelijkheid.

BV02	Brand op of nabij een object	Blikseminslag of andere oorzaak.	Schade, letsel, kosten, hinder voor gebruikers	Werkzaamheden staken bij slecht weer. Voldoende bliksembeveiliging aanbrengen op steigers en tijdelijke installaties
SV03	Overlast door derden	Overlast door derden via belendende percelen, fietspaden of wegen via directe of indirecte betreding van het werkvak.	Sociale onveiligheid medewerkers, mogelijk letsel bij agressiviteit derden.	Medewerkers instructie geven over het omgaan met derden bij werkzaamheden. Indien mogelijk afschermen werklocatie.

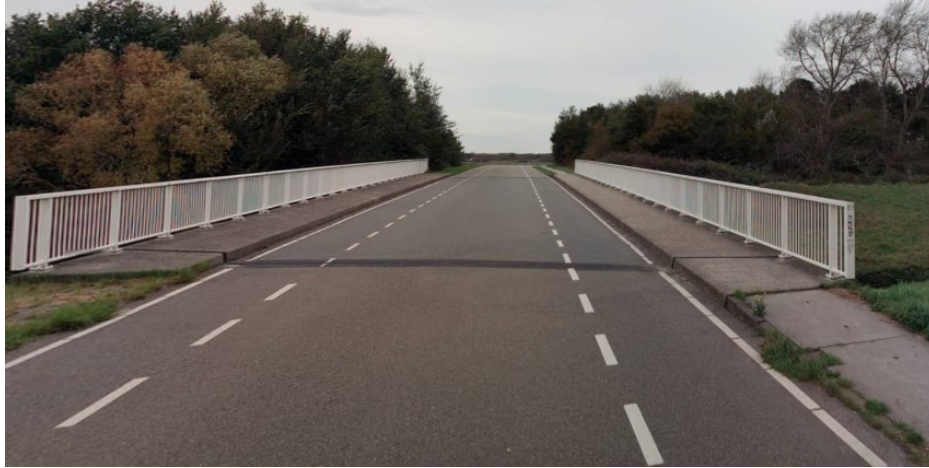
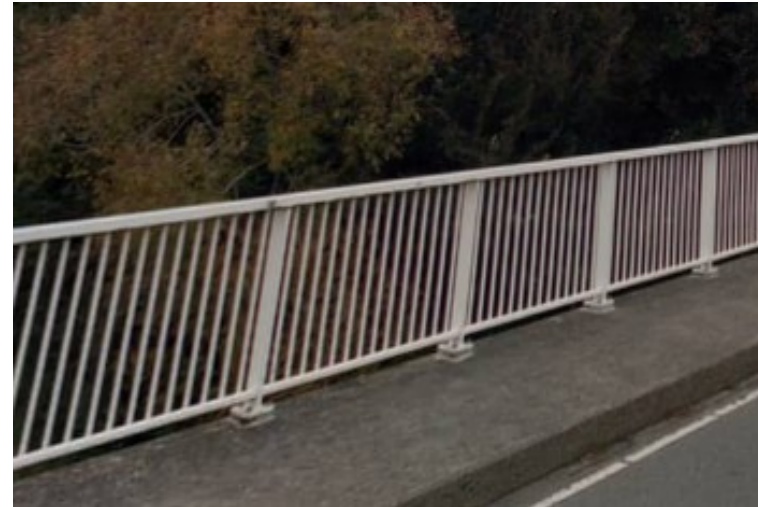
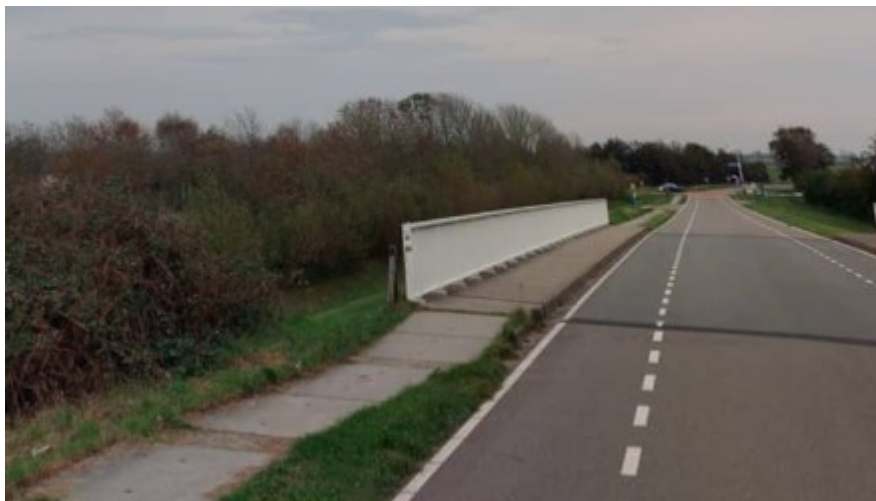
N57 43,6 Kunstwerk Oost Report

AV31	Draagkracht berm is zeer beperkt.	Draagkracht berm beperkt.	Wegzakken van materieel. Vast raken van materieel.	Geen voertuigen in berm laten rijden, Voorzieningen in berm opnemen.
VV06	Materialen vallen op onderliggend wegennet	Werkzaamheden die op hoogte plaatsvinden zoals betonreparaties en reparaties aan geleiderails op- en aan	Letsel van gebruikers onderliggend wegennet en schade	Afscherming plaatsen, indien niet mogelijk verkeersmaatregelen op onderliggend wegennet.

Risiconummer	Risico	Oorzaak	Gevolg	Maatregelen
		kunstwerken		
VV15	Ongevallen door beperkte ruimte om in te werken	Krappe ruimte tussen verkeer en wegwerkers waardoor gevaarlijke situaties ontstaan	Lichamelijk letsel/ doden	Werkvoorbereiding Voorlichting gevaren/opleiding
VV32	Ontstaan van gevaarlijke verkeerssituaties en ongevallen door gemengd verkeer op de parallel structuur	Fietsers, landbouwvoertuigen, openbaar vervoer en gewoon verkeer maken gebruik van de (parallel)structuur	Verkeersonveilige situaties, Slachtoffers en/of materiele schade	Verkeer scheiden door herinrichting parallelstructuur
VV39	Aanliggende (parallel) wegen en/of fietspaden belemmeren vrije werkruimte. Afsluiten wegen niet mogelijk.	Aanliggende infrastructuur (fietspad)	Slachtoffers en/of materiele schade	Duidelijke communicatie met bewoners aangaande werkzaamheden en maatregelen. Goede afstemming.
CV02	Constructief falen (delen van) objecten	Verzwakking of verandering van functie t.g.v. inspectie-methode of constructie onderzoek	Schade, hinder gebruikers letsel	Toepassen onderzoeksmethoden volgens geldende normen met de juiste middelen. Bij vaststelling constructieve onvolkomenheden bij inspectie, reparatie of werkzaamheden: melden en zekerstellen

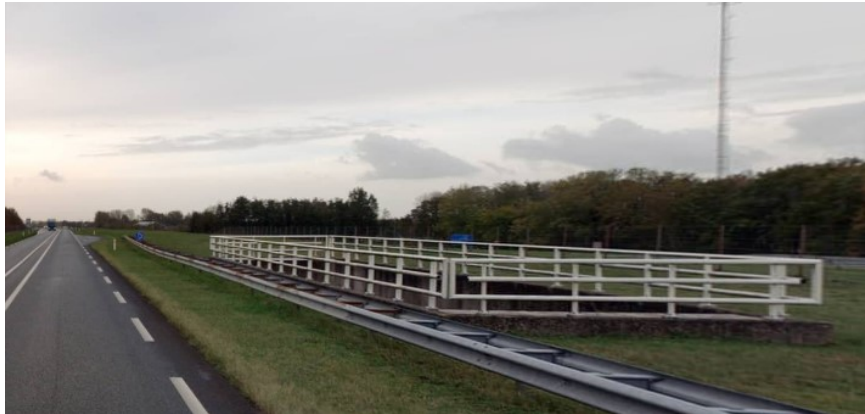
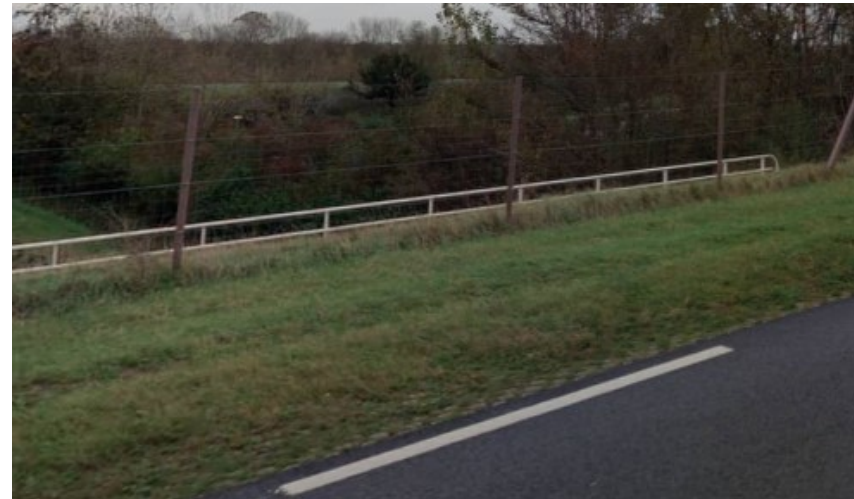
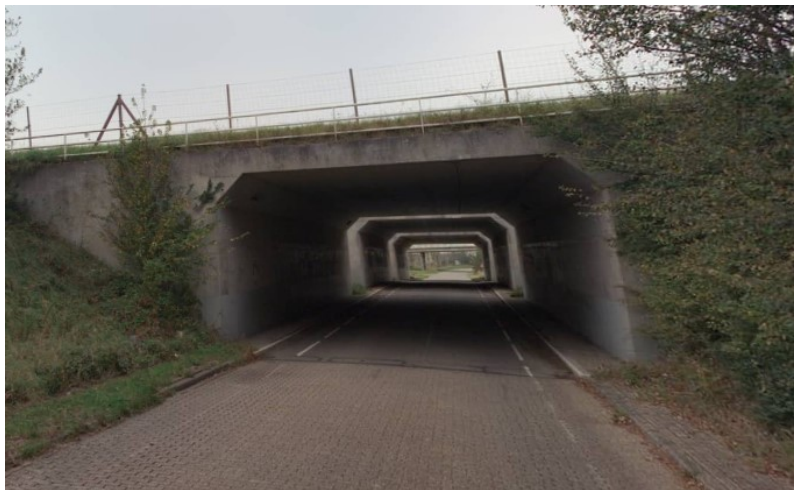
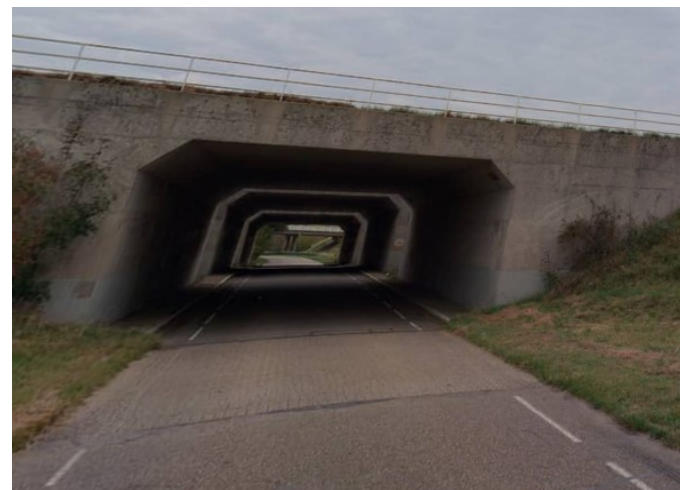
N57 43,6 Rampwegtunnel

Risiconummer	Risico	Oorzaak	Gevolg	Maatregelen
AV06	Steil talud	Risico's vooraf verkeerd ingeschat en daarmee geen maatregelen op voorhand getroffen om risico te beheersen Materieel is niet afgestemd op dergelijke hellingshoek	Valgevaar en struikelgevaar voor zowel personeel als materieel.	Beoordeel vooraf hoe het werk op het talud veilig kan plaatsvinden; houdt rekening met gewichtsverdeling; werken volgens instructies en afspraken die tijdens de werkinstructie zijn gemaakt; werken met valbeveiliging. stap op het vlakke gedeelte uit de machine.
AV09	Veiligheid bij werken waarbij valgevaar aanwezig is, is niet geborgd	Geen of onvoldoende valbeveiliging	Lichamelijk letsel t.g.v. vallen van hoogte	Aanwezigheid voldoende valbeveiliging Afstemmen met coördinator uitvoeringsfase in geval van opbouw grondwal met valgevaar
AV10	Aantreffen materialen met chroom 6	In bestaande materialen waar werkzaamheden aan moet worden verricht is mogelijk chroom 6 aanwezig, in het verleden toegepast	Ziekte (kanker)	Inventariseren mogelijke locaties aanwezigheid chroom 6. Maatregelen bij uitvoering nemen ter voorkoming van contact met chroom 6

AV31	Draagkracht berm is (zeer) beperkt.	Draagkracht berm beperkt.	Wegzakken van materieel. Vast raken van materieel.	Geen voertuigen in berm laten rijden, Voorzieningen in berm opnemen.
AV32	Oneffenheden in de berm, natte ondergrond, niet zichtbare objecten in aanwezige vegetatie	Rijsporen, voorwerpen of molshopen niet zichtbaar t.g.v. aanwezige vegetatie.	Struikelen, verstappen, uitglijden, verzwikken of lichamelijk letsel. Schade aan (rijdend) materieel.	Dragen van juiste PBM en bedekkende kleding.. Alertheid bij verplaatsingen in berm

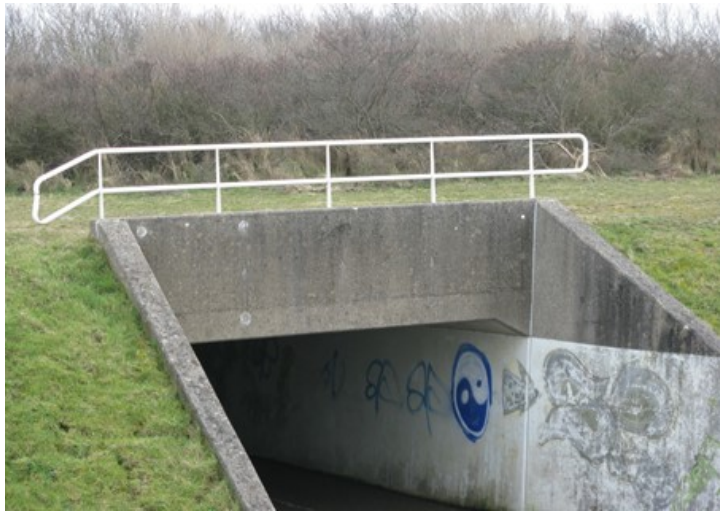
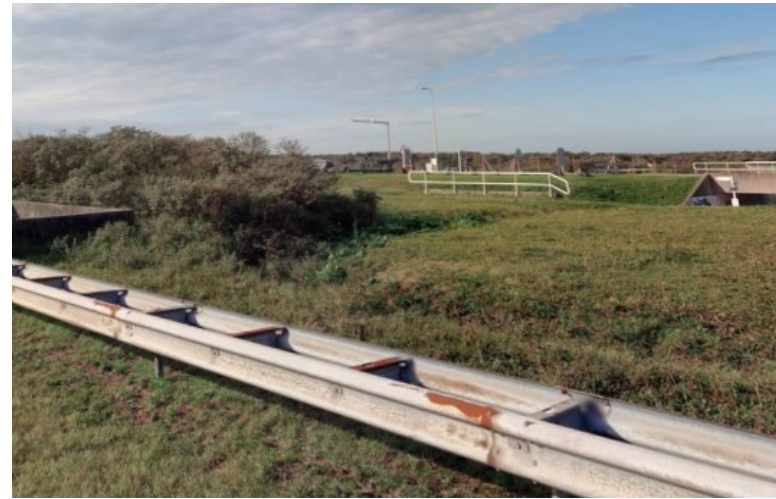
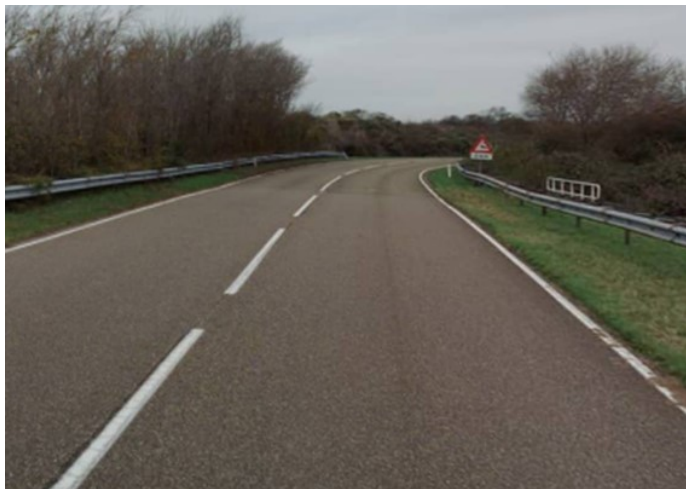
N57 37,1 Onderdoorgang N57 en parallelweg (kunstwerk de Punt)

AV31	Draagkracht berm is (zeer) beperkt.	Draagkracht berm beperkt.	Wegzakken van materieel. Vast raken van materieel.	Geen voertuigen in berm laten rijden, Voorzieningen in berm opnemen.
AV32	Oneffenheden in de berm, natte ondergrond, niet zichtbare objecten in aanwezige vegetatie	Rijsporen, voorwerpen of molshopen niet zichtbaar t.g.v. aanwezige vegetatie.	Struikelen, verstappen, uitglijden, verzwikken of lichamelijk letsel. Schade aan (rijdend) materieel.	Dragen van juiste PBM en bedekkende kleding.. Alertheid bij verplaatsingen in berm en nabij watergangen. Conditie berm ter plaatste controleren.

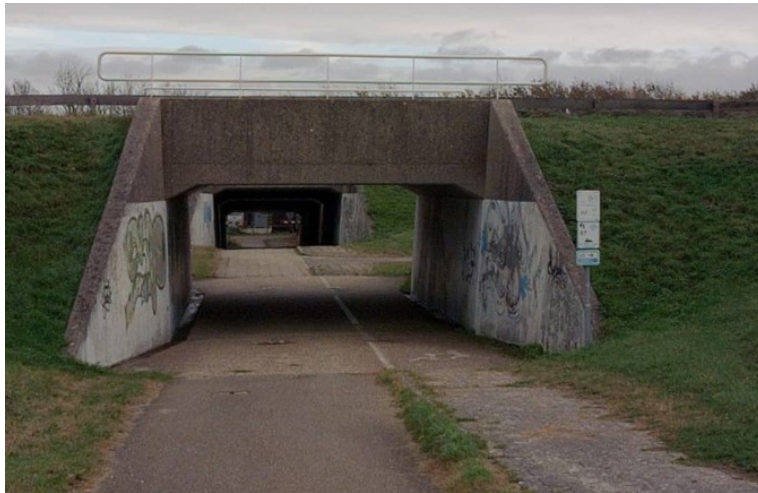
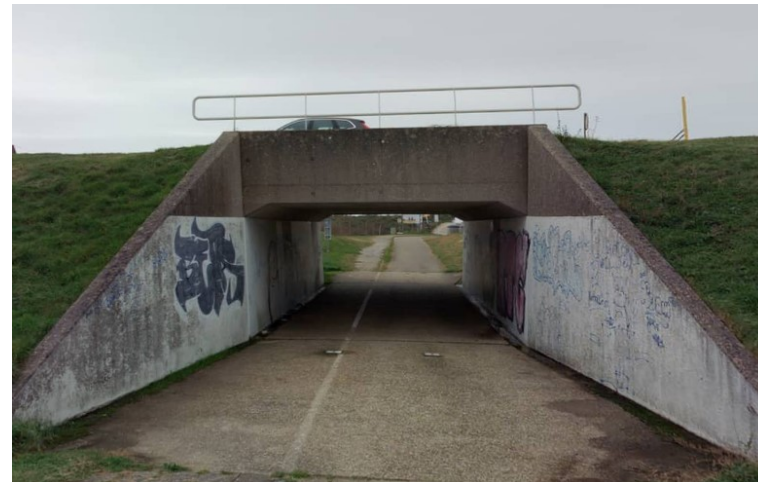
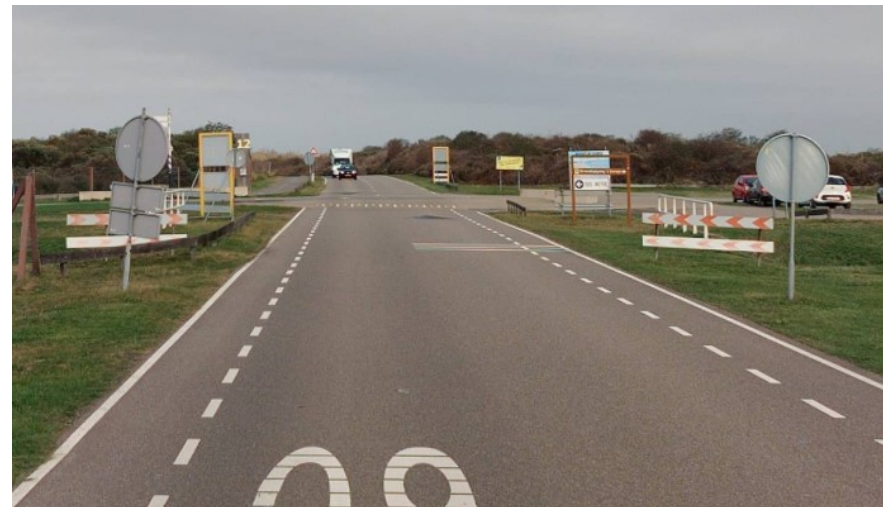
N57 37,1 Westelijke Onderdoorgang N57 (de Punt)

Aanwezigheid zendmast in nabijheid

Risiconummer	Risico	Oorzaak	Gevolg	Maatregelen
AV06	Steil talud	Risico's vooraf verkeerd ingeschat en daarmee geen maatregelen op voorhand getroffen om risico te beheersen Materieel is niet afgestemd op dergelijke hellingshoek	Valgevaar en struikelgevaar voor zowel personeel als materieel.	Beoordeel vooraf hoe het werk op het talud veilig kan plaatsvinden; houdt rekening met gewichtsverdeling; werken volgens instructies en afspraken die tijdens de werkinstructie zijn gemaakt; werken met valbeveiliging. stap op het vlakke gedeelte uit de machine.
AV09	Veiligheid bij werken waarbij valgevaar aanwezig is, is niet geborgd	Geen of onvoldoende valbeveiliging	Lichamelijk letsel t.g.v. vallen van hoogte	Aanwezigheid voldoende valbeveiliging Afstemmen met coördinator uitvoeringsfase in geval van opbouw grondwal met valgevaar
AV10	Aantreffen materialen met chroom 6	In bestaande materialen waar werkzaamheden aan moet worden verricht is mogelijk chroom 6 aanwezig, in het verleden toegepast	Ziekte (kanker)	Inventariseren mogelijke locaties aanwezigheid chroom 6. Maatregelen bij uitvoering nemen ter voorkoming van contact met chroom 6

AV31	Draagkracht berm is (zeer) beperkt.	Draagkracht berm beperkt.	Wegzakken van materieel. Vast raken van materieel.	Geen voertuigen in berm laten rijden, Voorzieningen in berm opnemen.
VV06	Materialen vallen op onderliggend wegennet	Werkzaamheden die op hoogte plaatsvinden zoals betonreparaties en reparaties aan geleiderails op- en aan	Letsel van gebruikers onderliggend wegennet en schade	Afscherming plaatsen, indien niet mogelijk verkeersmaatregelen op onderliggend wegennet.

Risiconummer	Risico	Oorzaak	Gevolg	Maatregelen
		kunstwerken		
VV32	Ontstaan van gevaarlijke verkeerssituaties en ongevallen door gemengd verkeer op de parallel structuur	Fietsers, landbouwvoertuigen, openbaar vervoer (bus) en gewoon verkeer maken gebruik van de parallelstructuur	Verkeersonveilige situaties, Slachtoffers en/of materiele schade	Verkeer scheiden door herinrichting parallelstructuur
CV02	Constructief falen (delen van) objecten	Verzwakking of verandering van functie t.g.v. inspectie-methode of constructie onderzoek	Schade, hinder gebruikers letsel	Toepassen onderzoeksmethoden volgens geldende normen met de juiste middelen. Bij vaststelling constructieve onvolkomenheden bij inspectie, reparatie of werkzaamheden: melden en zekerstellen
SV03	Overlast door derden	Overlast door derden via belendende percelen, fietspaden of wegen via directe of indirecte betreding van het werkvak.	Sociale onveiligheid medewerkers, mogelijk letsel bij agressiviteit derden.	Medewerkers instructie geven over het omgaan met derden bij werkzaamheden. Indien mogelijk afschermen werklocatie.

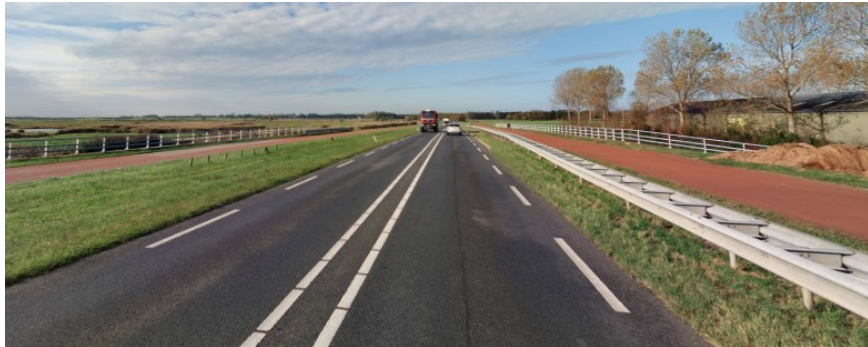
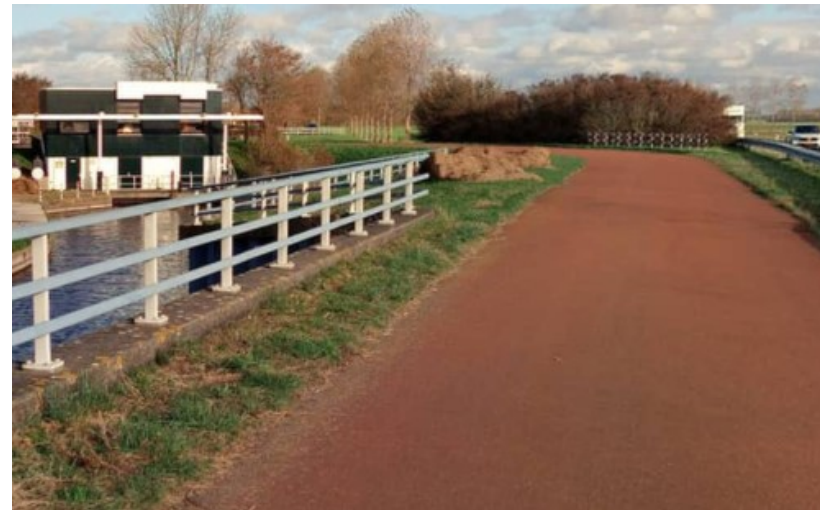
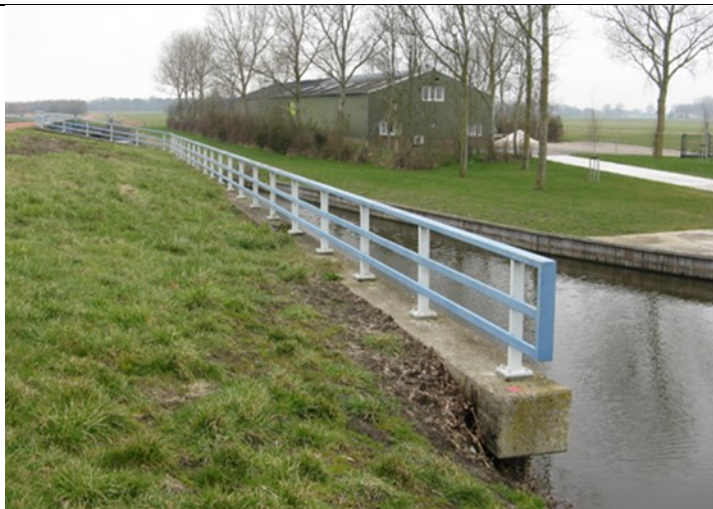
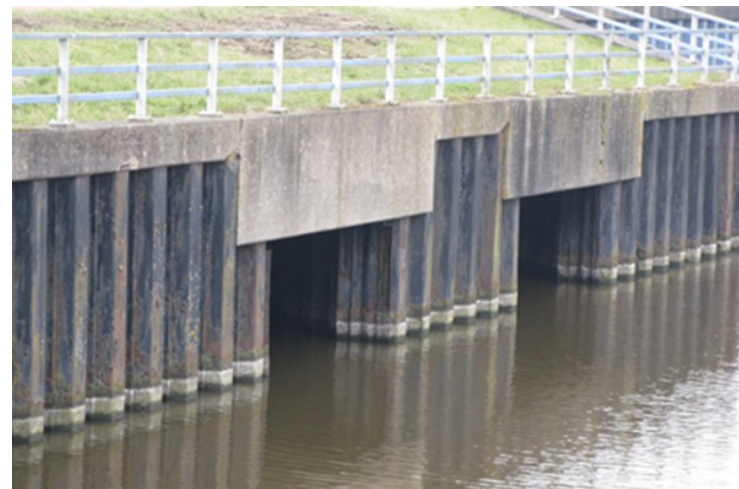
N57 25,0 Duiker onder rijksweg

Risiconummer	Risico	Oorzaak	Gevolg	Maatregelen
AV07	Aanwezigheid van water met gevaar voor verdrinking bij terecht komen in het water	Geen beveiliging aanwezig is of steil talud	Slachtoffers en/of materiele schade	Dragen van juiste PBM binnen 4 meter vanaf de waterkant. Let op dragen PBM in combinatie van besturen materieel. Waterkant afschermen. Geven voorlichting en instructie aanwezigheid water.
AV09	Veiligheid bij werken waarbij valgevaar aanwezig is, is niet geborgd	Geen of onvoldoende valbeveiliging	Lichamelijk letsel t.g.v. vallen van hoogte	Aanwezigheid voldoende valbeveiliging Afstemmen met coördinator uitvoeringsfase in geval van opbouw grondwal met valgevaar
AV10	Aantreffen materialen met chroom 6 en/of asbest.	In bestaande materialen waar werkzaamheden aan moet worden verricht is mogelijk chroom 6 of asbest aanwezig, in het verleden toegepast	Ziekte (kanker)	Inventariseren mogelijke locaties aanwezigheid chroom 6. Maatregelen bij uitvoering nemen ter voorkoming van contact met chroom 6

AV33	Bedwelming t.g.v. aanwezige of ontstane gassen of te weinig zuurstof in duiker.	Aanwezige stoffen in duiker t.g.v. verontreiniging/ verstopping..	Bedwelming, verstikking en/of overlijden.	Toepassen besloten ruimte procedure. Meten van gassen/zuurstof. Maatregelen voor redden medewerker in nood.
VV32	Ontstaan van gevaarlijke verkeersituaties en ongevallen door gemengd verkeer op de parallel structuur (werkweg).	Fietsers, landbouwvoertuigen, openbaar vervoer (bus) en gewoon verkeer maken gebruik van de parallelstructuur	Verkeersonveilige situaties, Slachtoffers en/of materiele schade	Verkeer scheiden door herinrichting parallelstructuur

Risiconummer	Risico	Oorzaak	Gevolg	Maatregelen
CV02	Constructief falen (delen van) objecten	Verzwakking of verandering van functie t.g.v. inspectie-methode of constructie onderzoek	Schade, hinder gebruikers letsel	Toepassen onderzoeksmethoden volgens geldende normen met de juiste middelen. Bij vaststelling constructieve onvolkomenheden bij inspectie, reparatie of werkzaamheden: melden en zekerstellen
BV02	Brand op of nabij een object	Blikseminslag of andere oorzaak.	Schade, letsel, kosten, hinder voor gebruikers	Werkzaamheden staken bij slecht weer. Voldoende bliksembeveiliging aanbrengen op steigers en tijdelijke installaties
SV03	Overlast door derden	Overlast door derden via belendende percelen, fietspaden of wegen via directe of indirecte betreding van het werkvak.	Sociale onveiligheid medewerkers, mogelijk letsel bij agressiviteit derden.	Medewerkers instructie geven over het omgaan met derden bij werkzaamheden. Indien mogelijk afschermen werklocatie.

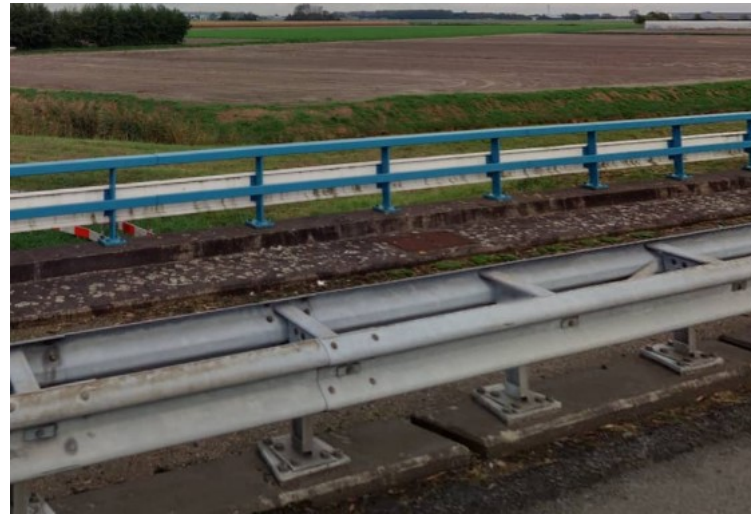
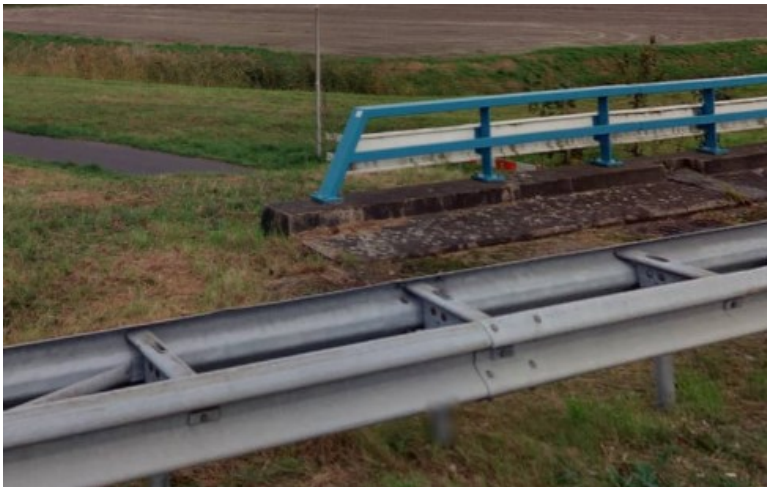
N59 41,0 Kunstwerk Bommelsedijk

Risiconummer	Risico	Oorzaak	Gevolg	Maatregelen
AV06	Steil talud	Risico's vooraf verkeerd ingeschat en daarmee geen maatregelen op voorhand getroffen om risico te beheersen Materieel is niet afgestemd op dergelijke hellingshoek	Valgevaar en struikelgevaar voor zowel personeel als materieel.	Beoordeel vooraf hoe het werk op het talud veilig kan plaatsvinden; houdt rekening met gewichtsverdeling; werken volgens instructies en afspraken die tijdens de werkinstructie zijn gemaakt; werken met valbeveiliging. stap op het vlakke gedeelte uit de machine.
AV09	Veiligheid bij werken waarbij valgevaar aanwezig is, is niet geborgd	Geen of onvoldoende valbeveiliging	Lichamelijk letsel t.g.v. vallen van hoogte	Aanwezigheid voldoende valbeveiliging Afstemmen met coördinator uitvoeringsfase in geval van opbouw grondwal met valgevaar
AV10	Aantreffen materialen met chroom 6	In bestaande materialen waar werkzaamheden aan moet worden verricht is mogelijk chroom 6 aanwezig, in het verleden toegepast	Ziekte (kanker)	Inventariseren mogelijke locaties aanwezigheid chroom 6. Maatregelen bij uitvoering nemen ter voorkoming van contact met chroom 6

VV06	Materialen vallen op onderliggend wegennet	Werkzaamheden die op hoogte plaatsvinden zoals betonreparaties en reparaties aan geleiderails op- en aan kunstwerken	Letsel van gebruikers onderliggend wegennet en schade	Afscherming plaatsen, indien niet mogelijk verkeersmaatregelen op onderliggend wegennet.

Risiconummer	Risico	Oorzaak	Gevolg	Maatregelen
VV15	Ongevallen door beperkte ruimte om in te werken	Krappe ruimte tussen verkeer en wegwerkers waardoor gevaarlijke situaties ontstaan	Lichamelijk letsel/ doden	Werkvoorbereiding Voorlichting gevaren/opleiding
CV02	Constructief falen (delen van) objecten	Verzwakking of verandering van functie t.g.v. inspectie-methode of constructie onderzoek	Schade, hinder gebruikers letsel	Toepassen onderzoeksmethoden volgens geldende normen met de juiste middelen. Bij vaststelling constructieve onvolkomenheden bij inspectie, reparatie of werkzaamheden: melden en zekerstellen
SV03	Overlast door derden	Overlast door derden via belendende percelen, fietspaden of wegen via directe of indirecte betreding van het werkvak.	Sociale onveiligheid medewerkers, mogelijk letsel bij agressiviteit derden.	Medewerkers instructie geven over het omgaan met derden bij werkzaamheden. Indien mogelijk afschermen werklocatie.

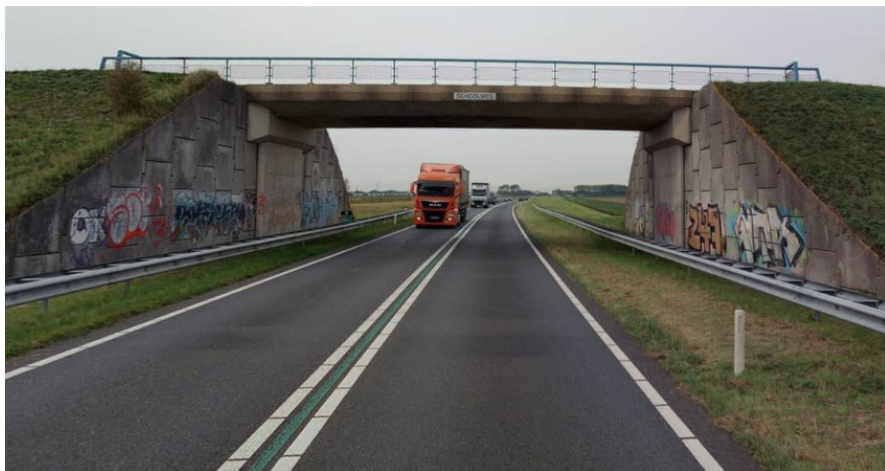
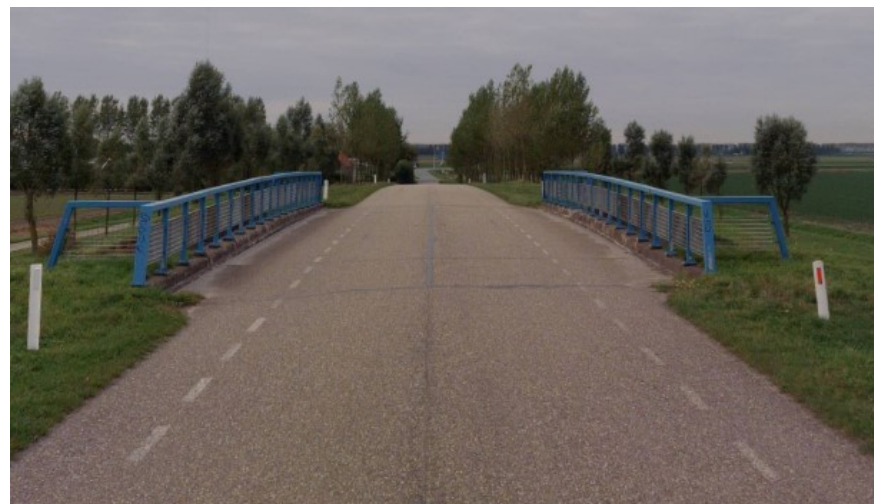
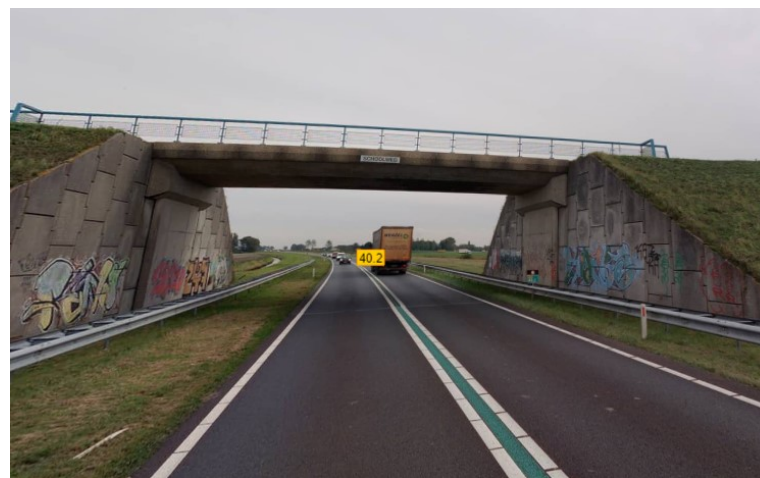
N59 40,2 kunstwerk Schoolweg

Risiconummer	Risico	Oorzaak	Gevolg	Maatregelen
VV06	Materialen vallen op onderliggend wegennet	Werkzaamheden die op hoogte plaatsvinden zoals betonreparaties en reparaties aan geleiderails op- en aan kunstwerken	Letsel van gebruikers onderliggend wegennet en schade	Afscherming plaatsen, indien niet mogelijk verkeersmaatregelen op onderliggend wegennet.
VV15	Ongevallen door beperkte ruimte om in te werken	Krappe ruimte tussen verkeer en wegwerkers waardoor gevaarlijke situaties ontstaan	Lichamelijk letsel/ doden	Werkvoorbereiding Voorlichting gevaren/opleiding
VV32	Ontstaan van gevaarlijke verkeerssituaties en ongevallen door gemengd verkeer op de (parallel) structuur	Fietsers, landbouwvoertuigen en gewoon verkeer maken gebruik van de (parallel)structuur	Verkeersonveilige situaties, Slachtoffers en/of materiele schade	Verkeer scheiden door herinrichting parallelstructuur
CV02	Constructief falen (delen van) objecten	Verzwakking of verandering van functie t.g.v. inspectie-methode of constructie onderzoek	Schade, hinder gebruikers letsel	Toepassen onderzoeksmethoden volgens geldende normen met de juiste middelen. Bij vaststelling constructieve onvolkomenheden bij inspectie, reparatie of werkzaamheden: melden en zekerstellen

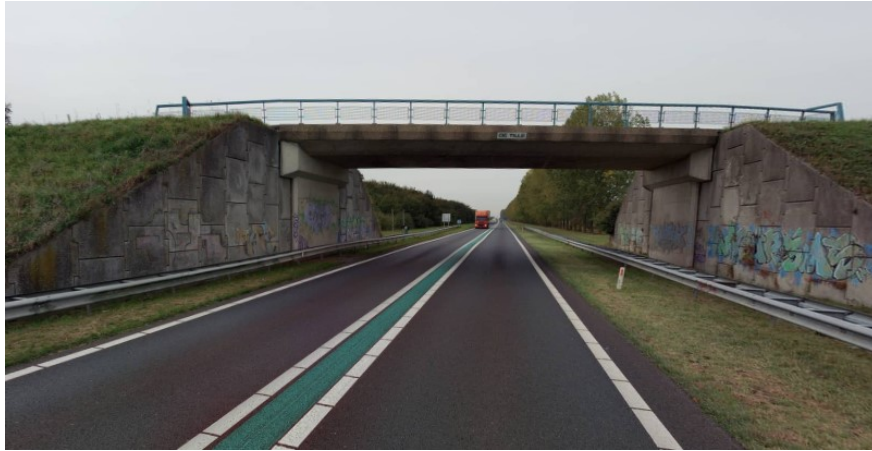
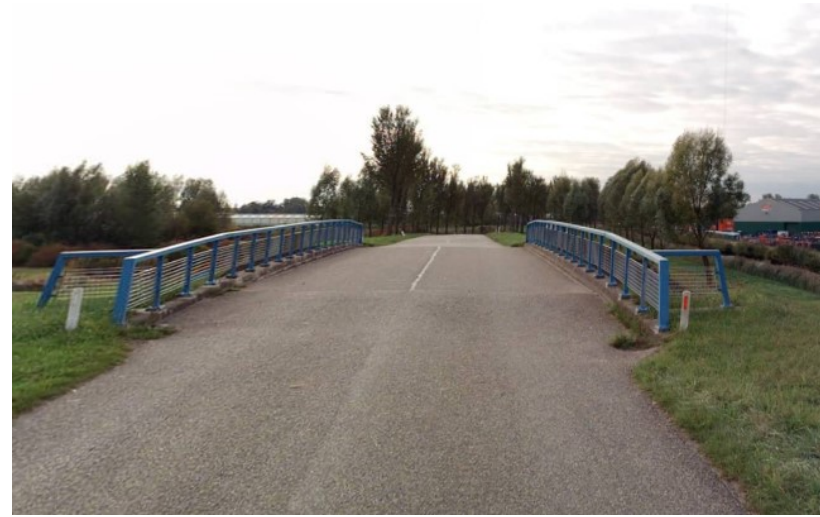
N59 38,0 kunstwerk Oudelandsedijk

Risiconummer	Risico	Oorzaak	Gevolg	Maatregelen
AV06	Steil talud	Risico's vooraf verkeerd ingeschat en daarmee geen maatregelen op voorhand getroffen om risico te beheersen Materieel is niet afgestemd op dergelijke hellingshoek	Valgevaar en struikelgevaar voor zowel personeel als materieel.	Beoordeel vooraf hoe het werk op het talud veilig kan plaatsvinden; houdt rekening met gewichtsverdeling; werken volgens instructies en afspraken die tijdens de werkinstructie zijn gemaakt; werken met valbeveiliging. Stap op het vlakke gedeelte uit de machine.
AV09	Veiligheid bij werken waarbij valgevaar aanwezig is, is niet geborgd	Geen of onvoldoende valbeveiliging	Lichamelijk letsel t.g.v. vallen van hoogte	Aanwezigheid voldoende valbeveiliging Afstemmen met coördinator uitvoeringsfase in geval van opbouw grondwal met valgevaar
AV10	Aantreffen materialen met chroom 6	In bestaande materialen waar werkzaamheden aan moet worden verricht is mogelijk chroom 6 aanwezig, in het verleden toegepast	Ziekte (kanker)	Inventariseren mogelijke locaties aanwezigheid chroom 6. Maatregelen bij uitvoering nemen ter voorkoming van contact met chroom 6

AV31	Draagkracht berm is zeer beperkt.	Draagkracht berm beperkt.	Wegzakken van materieel. Vast raken van materieel.	Geen voertuigen in berm laten rijden, Voorzieningen in berm opnemen.
VV06	Materialen vallen op onderliggend wegennet	Werkzaamheden die op hoogte plaatsvinden zoals betonreparaties en reparaties aan geleiderails op- en aan kunstwerken	Letsel van gebruikers onderliggend wegennet en schade	Afscherming plaatsen, indien niet mogelijk verkeersmaatregelen op onderliggend wegennet.

Risiconummer	Risico	Oorzaak	Gevolg	Maatregelen
VV15	Ongevallen door beperkte ruimte om in te werken	Krappe ruimte tussen verkeer en wegwerkers waardoor gevaarlijke situaties ontstaan	Lichamelijk letsel/ doden	Werkvoorbereiding Voorlichting gevaren/opleiding
VV32	Ontstaan van gevaarlijke verkeerssituaties en ongevallen door gemengd verkeer op de (parallel) structuur	Fietsers, landbouwvoertuigen en gewoon verkeer maken gebruik van de (parallel)structuur	Verkeersonveilige situaties, Slachtoffers en/of materiele schade	Verkeer scheiden door herinrichting parallelstructuur
CV02	Constructief falen (delen van) objecten	Verzwakking of verandering van functie t.g.v. inspectie-methode of constructie onderzoek	Schade, hinder gebruikers letsel	Toepassen onderzoeksmethoden volgens geldende normen met de juiste middelen. Bij vaststelling constructieve onvolkomenheden bij inspectie, reparatie of werkzaamheden: melden en zekerstellen

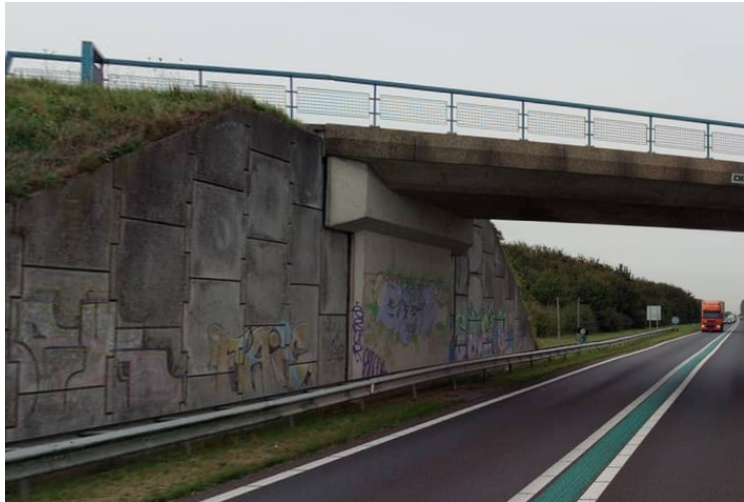
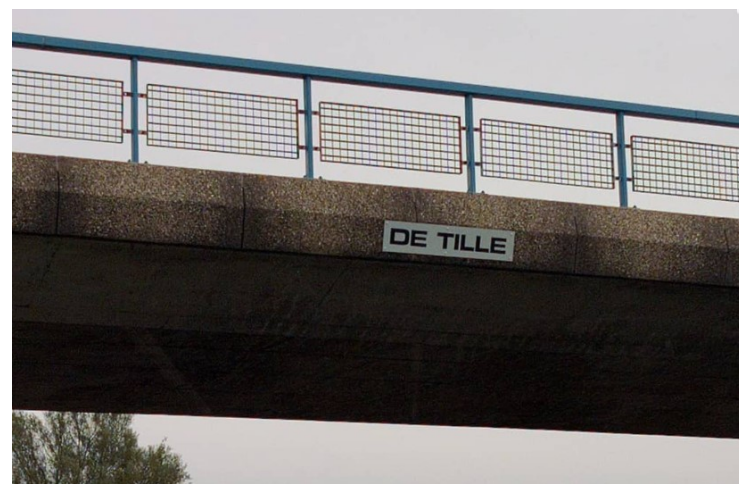
N59 38,0 viaduct in de Oudelandsedijk

Risiconummer	Risico	Oorzaak	Gevolg	Maatregelen
AV02	Geen aanwezige werkruimte achter geleiderail	Constructie kunstwerk/ object biedt geen ruimte.	Geen werk en of vluchtmogelijkheden	Afzetting rijstrook. Gebruik juiste hulpmiddelen/PBM.
AV06	Steil talud	Risico's vooraf verkeerd ingeschat en daarmee geen maatregelen op voorhand getroffen om risico te beheersen Materieel is niet afgestemd op dergelijke hellingshoek	Valgevaar en struikelgevaar voor zowel personeel als materieel.	Beoordeel vooraf hoe het werk op het talud veilig kan plaatsvinden; houdt rekening met gewichtsverdeling; werken volgens instructies en afspraken die tijdens de werkinstructie zijn gemaakt; werken met valbeveiliging. Stap op het vlakke gedeelte uit de machine.
AV09	Veiligheid bij werken waarbij valgevaar aanwezig is, is niet geborgd	Geen of onvoldoende valbeveiliging	Lichamelijk letsel t.g.v. vallen van hoogte	Aanwezigheid voldoende valbeveiliging Afstemmen met coördinator uitvoeringsfase in geval van opbouw grondwal met valgevaar

AV25	Aanwezigheid van vaste geleiderconstructie en beperkte werkruimte materieel en medewerkers. Medewerker raakt beknelt tussen vaste constructie en materieel	Vaste geleiderconstructie aanwezig	Gevaarlijke situatie Slachtoffers en/ of materiele schade	Voorlichting/instructie over het op een veilige wijze uitvoeren van werkzaamheden;

Risiconummer	Risico	Oorzaak	Gevolg	Maatregelen
AV29	Geen vluchtstrook aanwezig	Geen vluchtstrook aanwezig op of nabij kunstwerken, weefstroken of parallelwegen.	Aanrijdingen met materieel, lichamelijk letsel.	Houdt rekening met het ontbreken van een opstelplaats voor materieel. Neem passende maatregelen.
VV06	Materialen vallen op onderliggend wegennet	Werkzaamheden die op hoogte plaatsvinden zoals betonreparaties en reparaties aan geleiderails op- en aan kunstwerken	Letsel van gebruikers onderliggend wegennet en schade	Afscherming plaatsen, indien niet mogelijk verkeersmaatregelen op onderliggend wegennet.
VV15	Ongevallen door beperkte ruimte om in te werken	Krappe ruimte tussen verkeer en wegwerkers waardoor gevaarlijke situaties ontstaan	Lichamelijk letsel/ doden	Werkvoorbereiding Voorlichting gevaren/opleiding
CV02	Constructief falen (delen van) objecten	Verzwakking of verandering van functie t.g.v. inspectie-methode of constructie onderzoek	Schade, hinder gebruikers letsel	Toepassen onderzoeksmethoden volgens geldende normen met de juiste middelen. Bij vaststelling constructieve onvolkomenheden bij inspectie, reparatie of werkzaamheden: melden en zekerstellen

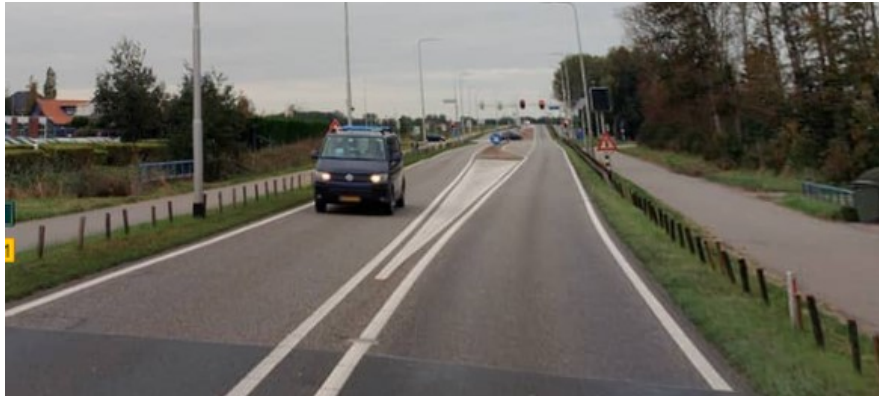
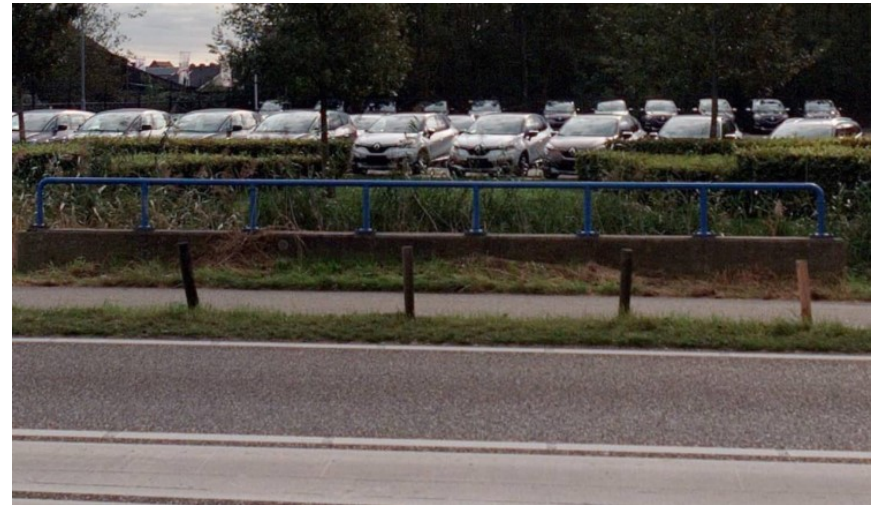
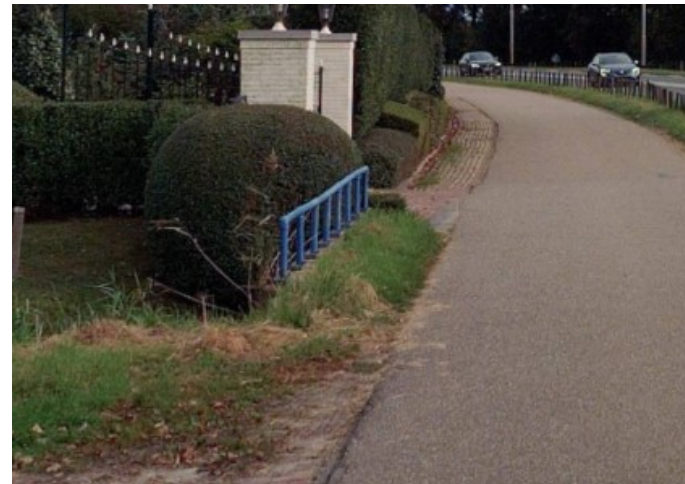
N59 23,0 kunstwerk Oosterland

Risiconummer	Risico	Oorzaak	Gevolg	Maatregelen
AV06	Steil talud	Risico's vooraf verkeerd ingeschat en daarmee geen maatregelen op voorhand getroffen om risico te beheersen Materieel is niet afgestemd op dergelijke hellingshoek	Valgevaar en struikelgevaar voor zowel personeel als materieel.	Beoordeel vooraf hoe het werk op het talud veilig kan plaatsvinden; houdt rekening met gewichtsverdeling; werken volgens instructies en afspraken die tijdens de werkinstructie zijn gemaakt; werken met valbeveiliging. Stap op het vlakke gedeelte uit de machine.
AV07	Aanwezigheid van water met gevaar voor verdrinking bij terecht komen in het water	Geen beveiliging aanwezig is of steil talud	Slachtoffers en/of materiele schade	Dragen van juiste PBM binnen 4 meter vanaf de waterkant. Let op dragen PBM in combinatie van besturen materieel. Waterkant afschermen. Geven voorlichting en instructie aanwezigheid water.

AV10	Aantreffen materialen met chroom 6	In bestaande materialen waar werkzaamheden aan moet worden verricht is mogelijk chroom 6 aanwezig, in het verleden toegepast	Ziekte (kanker)	Inventariseren mogelijke locaties aanwezigheid chroom 6. Maatregelen bij uitvoering nemen ter voorkoming van contact met chroom 6
AV23	Ontstaan van gevaarlijke situatie door het ontbreken van aanwezige verlichting bij werkzaamheden in de nacht	Geen standaard wegverlichting aanwezig	Slachtoffers en/of materiele schade	Werkzaamheden overdag uitvoeren Werkvakverlichting plaatsen. Medewerkers voorlichten over de risico's van 's nachts werken
AV29	Geen vluchtstrook aanwezig	Geen vluchtstrook aanwezig op of nabij kunstwerken, weefstroken of parallelwegen.	Aanrijdingen met materieel, lichamelijk letsel.	Houdt rekening met het ontbreken van een opstelplaats voor materieel. Neem passende maatregelen.
AV31	Draagkracht berm is zeer beperkt.	Draagkracht berm beperkt.	Wegzakken van materieel. Vast raken van materieel.	Geen voertuigen in berm laten rijden, Voorzieningen in berm opnemen.

VV15	Ongevallen door beperkte ruimte om in te werken	Krappe ruimte tussen verkeer en wegwerkers waardoor gevaarlijke situaties ontstaan	Lichamelijk letsel/ doden	Werkvoorbereiding Voorlichting gevaren/opleiding
VV32	Ontstaan van gevaarlijke verkeersituaties en ongevallen door gemengd verkeer op de (parallel) structuur	Fietsers, landbouwvoertuigen en gewoon verkeer maken gebruik van de (parallel)structuur	Verkeersonveilige situaties, Slachtoffers en/of materiele schade	Verkeer scheiden door herinrichting parallelstructuur

Risiconummer	Risico	Oorzaak	Gevolg	Maatregelen
VV39	Aanliggende (parallel) wegen en/of fietspaden belemmeren vrije werkruimte. Afsluiten wegen niet mogelijk.	Aanliggende infrastructuur (fietspad)	Slachtoffers en/of materiele schade	Duidelijke communicatie met bewoners aangaande werkzaamheden en maatregelen. Goede afstemming.
CV02	Constructief falen (delen van) objecten	Verzwakking of verandering van functie t.g.v. inspectie-methode of constructie onderzoek	Schade, hinder gebruikers letsel	Toepassen onderzoeksmethoden volgens geldende normen met de juiste middelen. Bij vaststelling constructieve onvolkomenheden bij inspectie, reparatie of werkzaamheden: melden en zekerstellen
SV03	Overlast door derden	Overlast door derden via belendende percelen, fietspaden of wegen via directe of indirecte betreding van het werkvak.	Sociale onveiligheid medewerkers, mogelijk letsel bij agressiviteit derden.	Medewerkers instructie geven over het omgaan met derden bij werkzaamheden. Indien mogelijk afschermen werklocatie.
