VenR PWA-sluis

Analyserapport

Klant: Rijkswaterstaat West Nederland Noord

Referentie: BH3872-RHD-XX-XX-RP-Z-0001

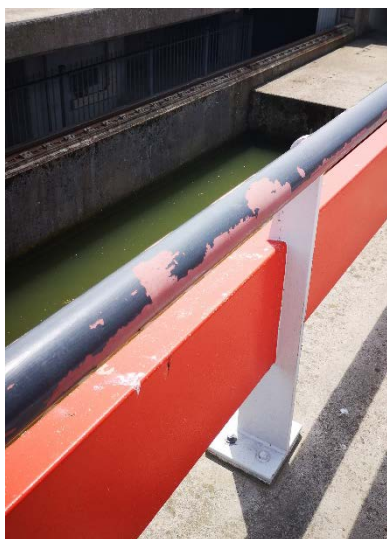
Figuur 4-3 -detail achterstallig schilderwerk

De staat van het schilderwerk van de leuningen is niet heel goed, de verf is verkrijt en bladert op sommige plaatsen af. Dat is geen mooi gezicht maar het is ook niet dusdanig slecht dat een functie van de PWA-sluis in gevaar zou komen. Op de foto in Figuur 4-3 is een deel van de leuning om de deurkas op het zuidelijk buitenhoofd te zien.

Dat de hekwerken opnieuw gecoat moeten worden, betekent niet persé dat ze vervangen moeten worden. Daarom hebben ze een conditiescore 3 gekregen. Op grond van de vormgeving van de hekwerken zouden deze echter qua veiligheid wel afgekeurd moeten worden. Deze voldoen niet aan de principes volgens het bouwbesluit; ze zijn overklimbaar en er is geen schoprand.

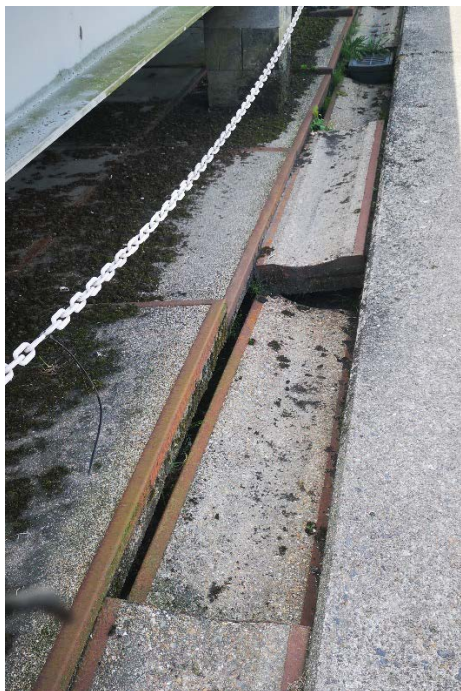
Figuur 4-4 -detail verzakte goot

De hemelwaterafvoer goot aan de noordzijde vertoont een ernstige verzakking, een en ander zoals te zien op de foto in Figuur 4-4.

Een en ander is bij de beheerder uiteraard al langere tijd bekend. Er is ook al onderzoek naar de oorzaak gedaan. Het vermoeden bestaat dat het komt doordat regenwater dat op de nooddeur, die op het terrein opgeslagen ligt, precies op de rand van de bestrating en de goot valt. Daardoor zou de ondergrond verzadigd kunnen zijn geraakt maar, dan nog is onduidelijk waar het zand is gebleven.
