## RAPPORTAGE FONTEINEN EN WATERKUNSTWERKEN GEMEENTE HAARLEMMERMEER

30-20402

| <b>Opdrachtgever:</b> | Gemeente Haarlemmermeer | <b>Bestandsnaam:</b> | Rapportage fontein en waterkunstwerken |
| <b>Auteur:</b> | V. Stokman | <b>Datum:</b> | 20-11-2020 |

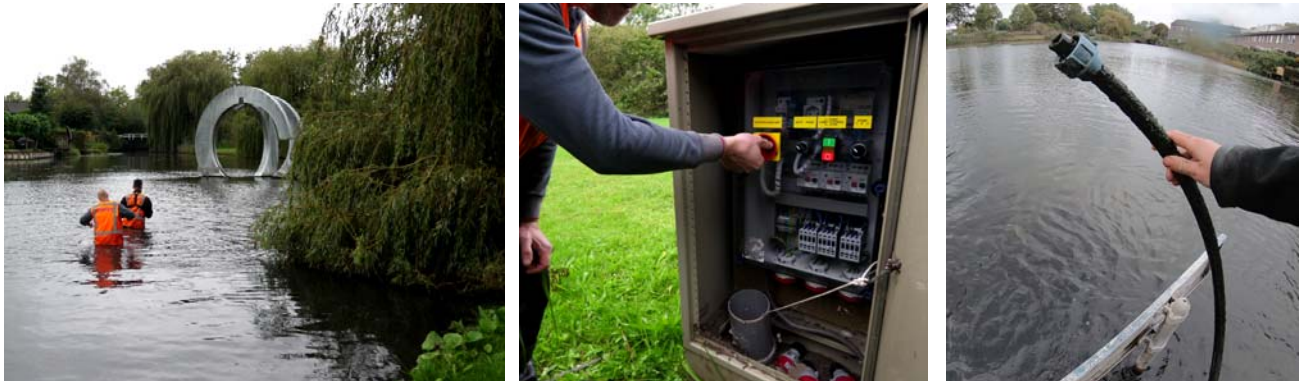
**Figuur 18: Locatie fontein Skagerrak KW "De Toekomst" en de huidige situatie.**

Voor deze fontein hebben wij voor de conditie het advies om twee pompen te vervangen, aangezien deze defect zijn. Verder heeft één kabel van de drie aansluitingen van de pompen een kabelbreuk, deze dient ook vervangen te worden. Daarnaast werken de spuitkoppen van de pompen niet meer naar behoren.

Echter is enige tijd geleden bij de opdrachtgever aangegeven dat de pompen bij fontein Skagerrak KW "De Toekomst" **niet** meer werkzaam zijn. Hierom konden deze ook niet winterklaar gemaakt worden op het desbetreffende moment van filmen. Het is wel mogelijk gebleken om het stappenplan van het winterklaar maken te beschrijven.

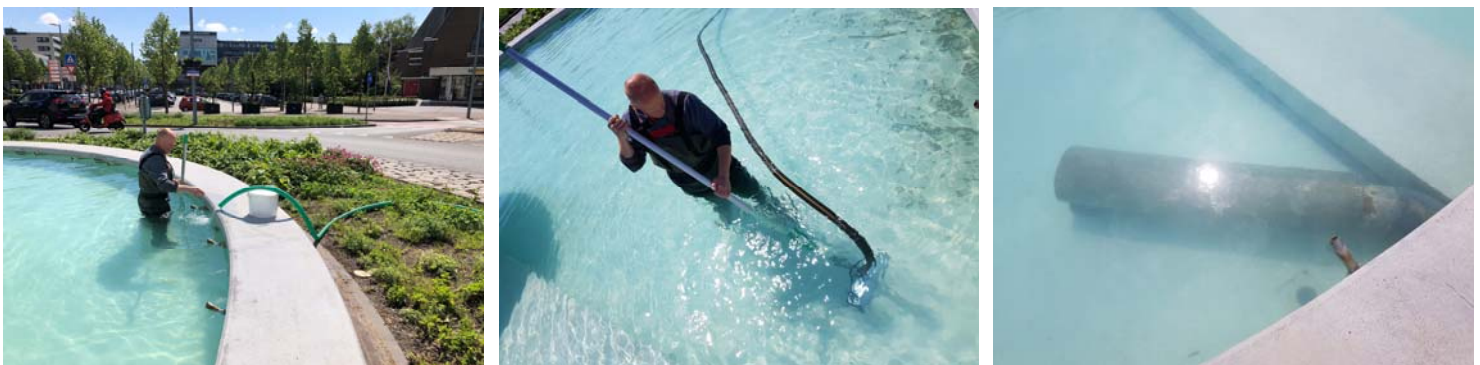
**Figuur 28: De werkzaamheden bij het reinigen van de fontein Beursplein.**

Voor dit waterkunstwerk hebben wij ten gevolge van de conditie de volgende constatering gedaan: er is graffiti aanwezig op de elektriciteitskast, er zijn vier verlichtingsunits defect, de put bezit geen valveiligheid waardoor er een gevaarlijke situatie aanwezig is en er is corrosie aanwezig op het leidingnetwerk in de kelder.

1. Bij aankomst is naast de rotonde op het voetpad een elektriciteitskast gevestigd waar de hoofdschakelaar uitgezet dient te worden.
2. Zodra deze schakelaar uitgeschakeld is kan het kunstwerk met behulp van een waterfiltratiesysteem en de waterstofzuiger gereinigd worden. Bij het reinigen van het waterkunstwerk dienen verkeersmaatregelen genomen te worden, zodat de uitvoerende monteurs veilig kunnen werken. Hiervoor dient een verkeersplan opgesteld te worden en een vergunning aangevraagd.
3. Verder zal de pomp handmatig met een borstel schoongemaakt worden.
4. Na het reinigen wordt er ter voorkoming van de algengroei binnen het kunstwerk, chloor gestrooid.
