## ASBESTINVENTARISATIERAPPORT

Locatie: OT Oude Kamp (32D99) gebouwnummer V46  
Kolonel H.L van Royenweg 102 te Amersfoort

Uitgevoerd door: Koenders & Partners adviseurs en procesmanagers bv  
Telefoonnummer: 0348 47 80 50  
Naam rapport: 32D99gebV46 AIRv02 20190926 190498-A01  
Onderzoeker: De heer J. Ivits (DIA-code 51E-141217-411274)

Datum onderzoek: 27 augustus 2019  
Versie rapportage: 02  
Status rapportage: Definitief

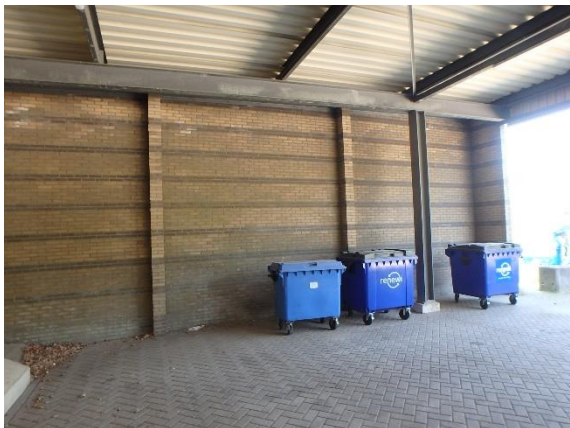
Foto 1:  
Kopgevels bestaand uit massief steen  
metselwerk.

| Checklist behorend bij: 32D99gebV46 AIRv02 20190926 190498-A01 | | | |
|---|---|---|---|
| Spouwmuren | nee | kopgevels | kopgevels massief steens metselwerk |

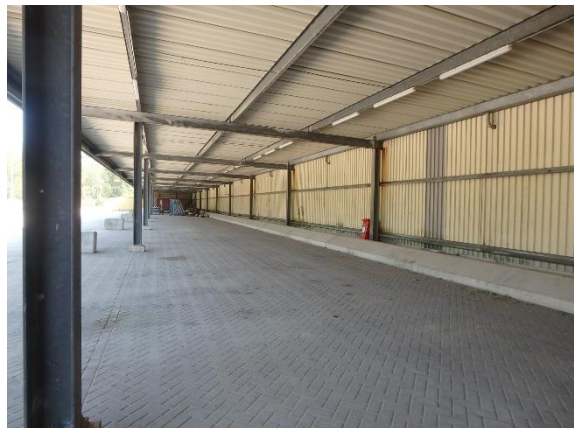
Foto 2:  
Overzicht inpandig.

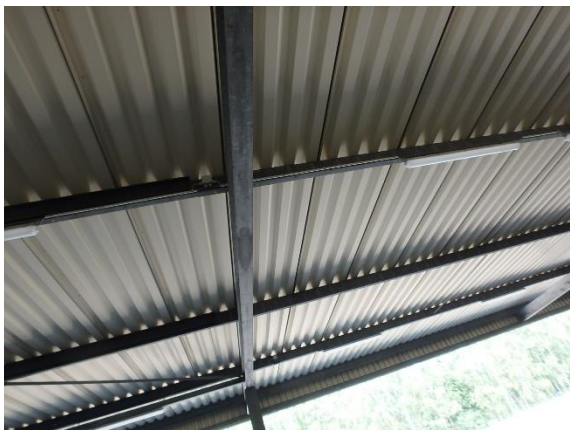
Foto 3:  
Overzicht van de onderzijde van het dak.

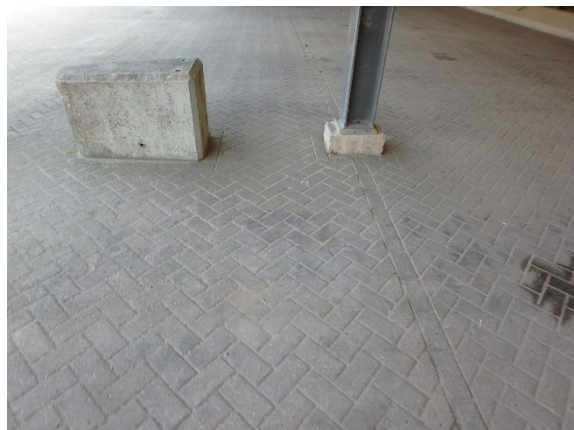
Foto 4:  
Vloerafwerking, betonnen poeren/palen als  
fundering draagconstructie en betonblokken als  
aanrijbeveiliging.

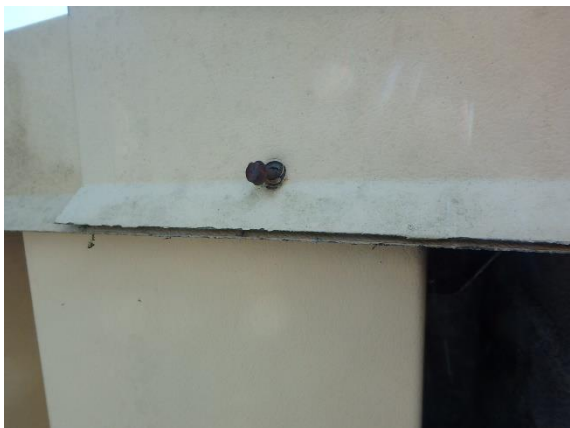
Foto 5:  
Kunststof coating verzinkt stalen  
damwandplaten dak en achterwand.

| Checklist behorend bij: 32D99gebV46 AIRv02 20190926 190498-A01 | | | |
|---|---|---|---|
| Baanvormige dakbedekking | ja | dak | verzinkt metalen damwandplaten met kunststof coating |
| Gevelbekleding | ja | achterwand/-gevel | verzinkt metalen damwandplaten met kunststof coating |

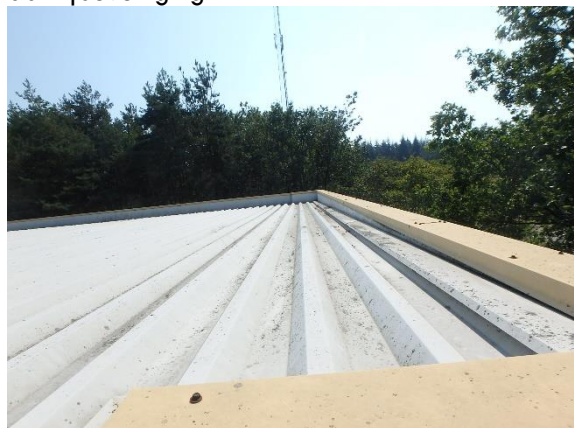
Foto 6:  
Het dak.
