**Titel** : Integraal – Paalproef resultaten

**Project** : IJboulevard  
**Projectnummer** : Y16553

**Documentnummer** : 16553-1453  
**Versie** : 1.0  
**Status** : Definitief  
**Datum** : 11-11-2020

**Werkpakket** : WP-00217  
**Projectfase** : Definitief ontwerp  
**Opdrachtgever** : Gemeente Amsterdam

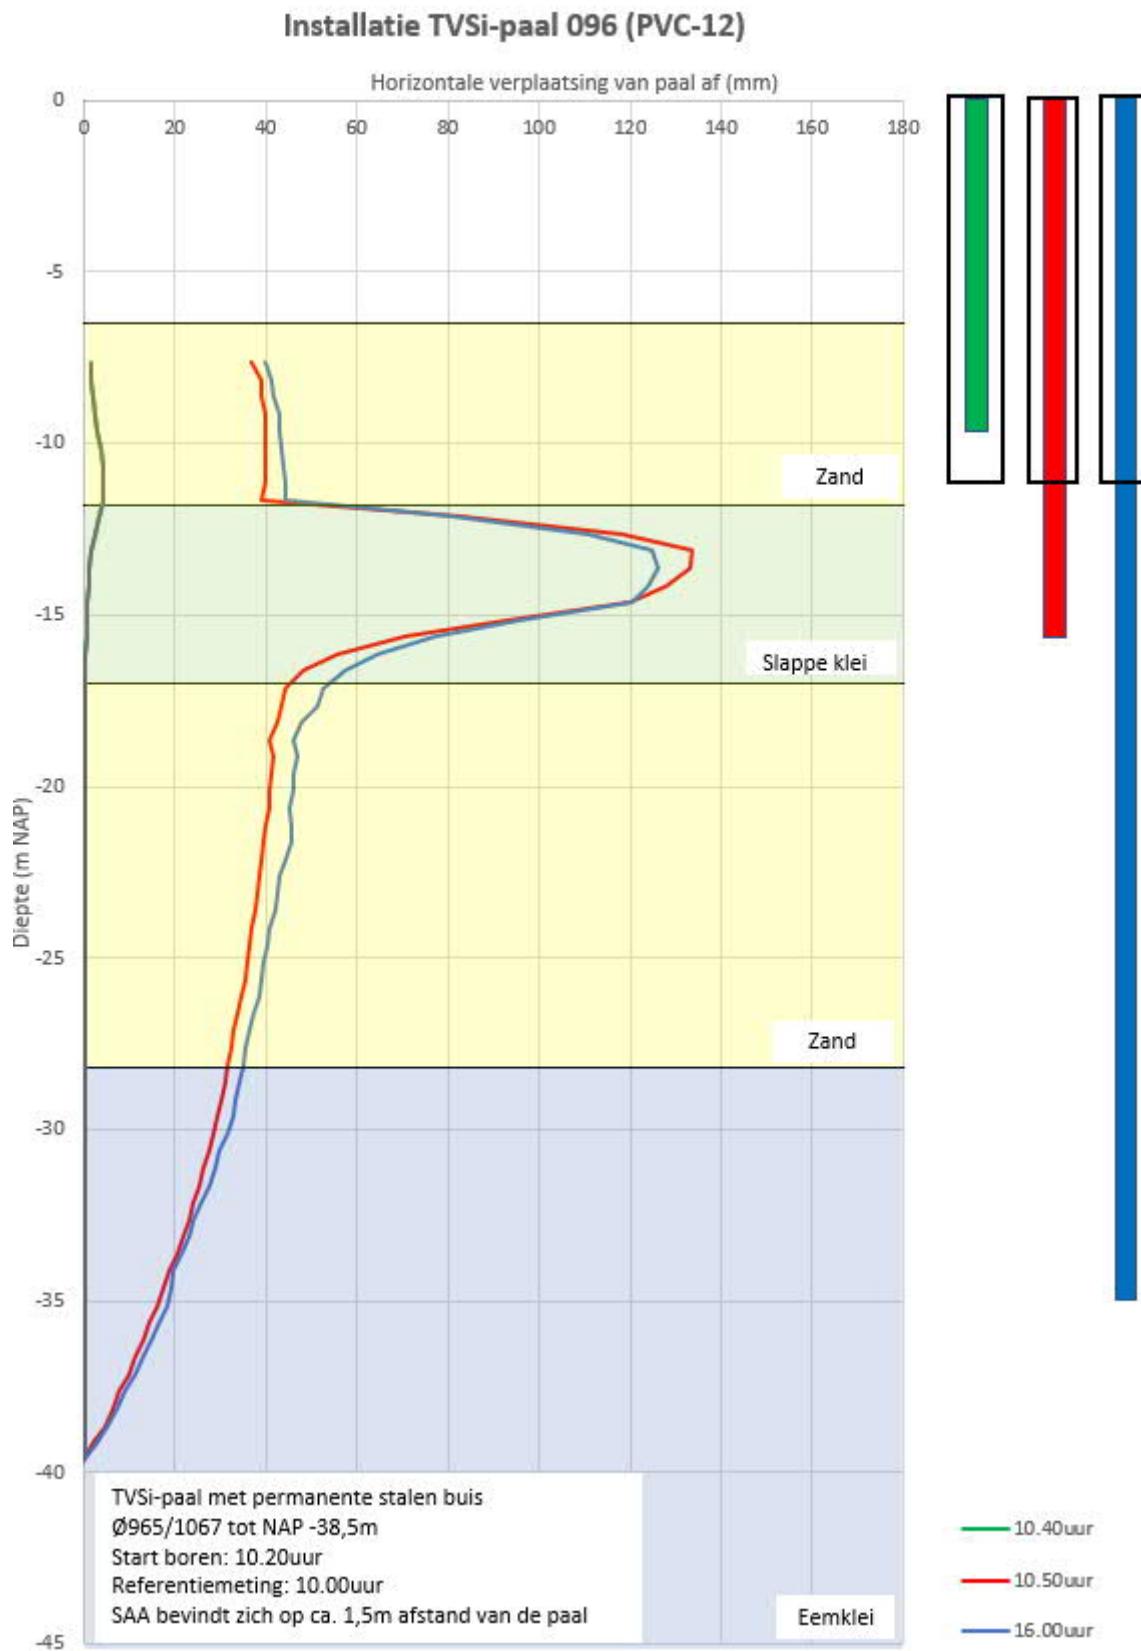
Figuur 5: Horizontale grondverplaatsing door boren TVSi-paal 096; referentiemeting 10.00uur

- De TVSi-paal is aangebracht binnen een stalen hulpcasing met een diameter van 1420mm die tot een diepte van ca. NAP -11,5m is aangebracht. Uit figuur 5 volgt dat op het moment dat de paal dieper komt dan de stalen hulpcasing (dit is meting van 10.50uur) er een horizontale verplaatsing zou zijn opgetreden van ca. 130mm. Daarbij valt het op dat de bovenkant van SAAF-meting ook ca. 40mm zou zijn verplaatst. Dit is niet realistisch aangezien de paal hier binnen de stalen hulpcasing is gemaakt (en de PVC-buis buiten de hulpcasing is aangebracht). Daarnaast zou op dit moment op een diepte van NAP -25m een horizontale verplaatsing van ca. 35mm zijn opgetreden. Dit is niet realistisch aangezien het paalpuntniveau op dit moment ca. NAP -16m bedroeg. Deze bevindingen zijn ook besproken met Inventec (leverancier van de SAAF-metingen) en de meest waarschijnlijke verklaring is dat dit wordt veroorzaakt door rotatie van de PVC-buizen in de grond. Doordat de PVC-buizen een forse scheefstand hebben (zie paragraaf 2.1) wordt dit nog extra versterkt, aangezien een kleine rotatie van de PVC-buizen hierdoor al leidt tot significante horizontale verplaatsingen. Voor een juiste interpretatie van de verplaatsingen dienen de verplaatsingen daarom te worden gecorrigeerd voor deze rotatie. Dit kan worden gedaan door de horizontale verplaatsing aan de bovenkant gelijk te stellen aan 0mm. Hieruit volgt dat de horizontale verplaatsing in de slappe kleilaag  $130 - 40 = \text{ca. } 90\text{mm}$  moet zijn geweest.

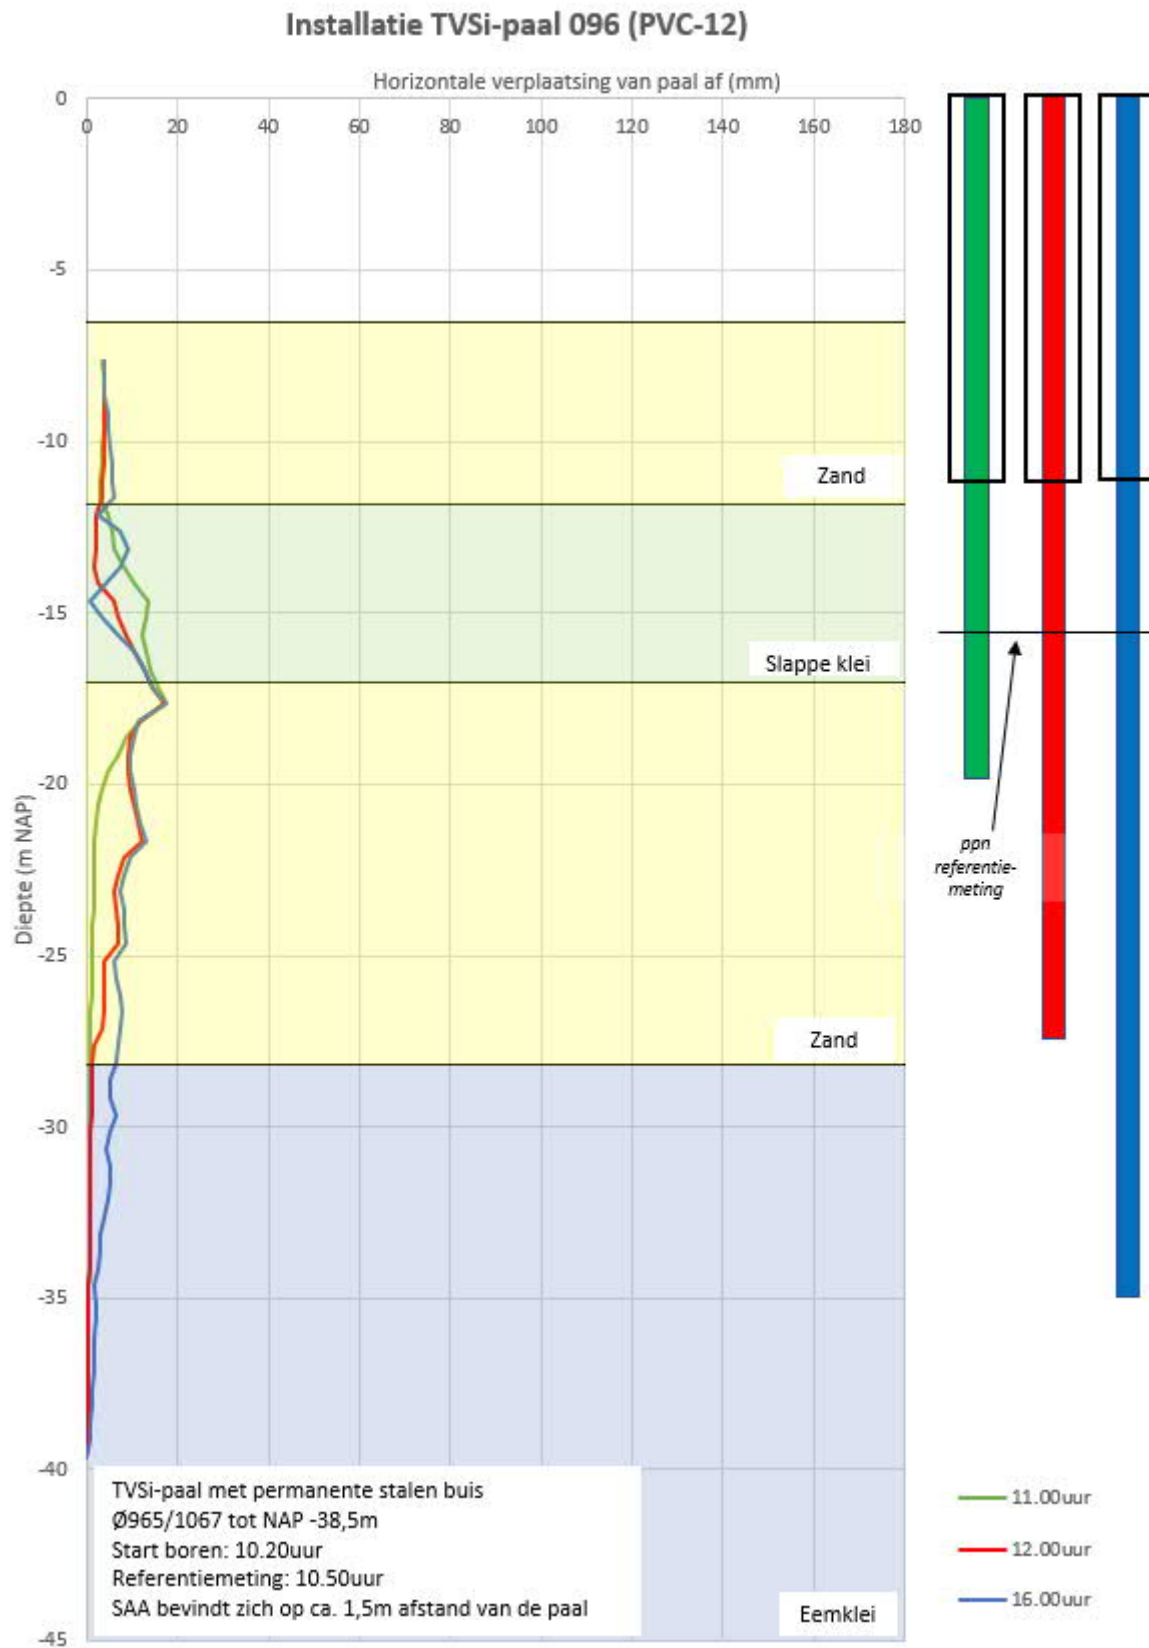
Figuur 6: Horizontale grondverplaatsing door boren TVSi-paal 096; referentiemeting 10.50uur

- Voor het bepalen van de verplaatsingen in de lagen onder de slappe klei zijn vanwege bovenstaande effecten in figuur 6 de horizontale verplaatsingen weergegeven uitgaande van een referentiemeting om 10.50uur (dit is de eerste meting nadat de paal dieper is gekomen dan de stalen hulpcasing). Uit deze figuur volgt dat in de zandlaag horizontale grondverplaatsingen zijn opgetreden van ca. 5-10mm en in de Eemklei van ca. 5mm.

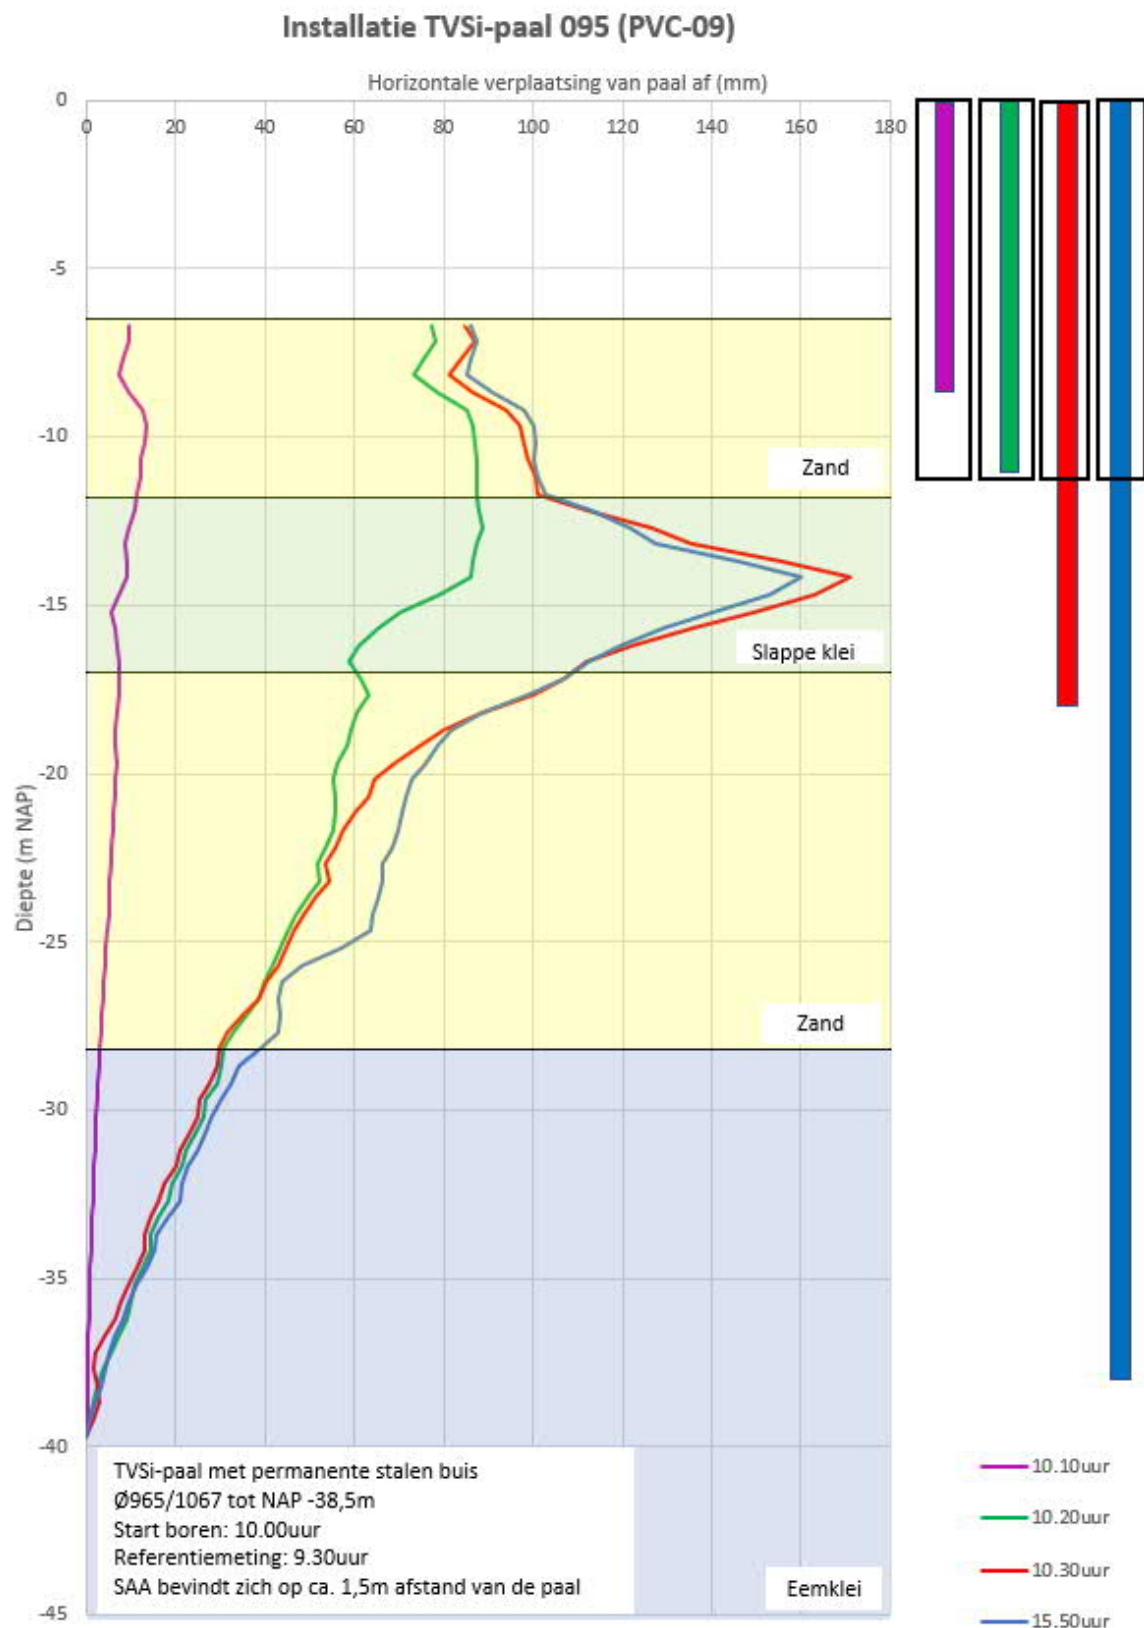
Figuur 8: Horizontale grondverplaatsing door boren TVSi-paal 095; referentiemeting 9.30uur

- De TVSi-paal is aangebracht binnen een stalen hulpcasing met een diameter van 1420mm die tot een diepte van ca. NAP -11,5m is aangebracht. Uit figuur 8 volgt dat op het moment dat de paal dieper komt dan de stalen hulpcasing (dit is meting van 10.30uur) er een horizontale verplaatsing zou zijn opgetreden van ca. 170mm. Daarbij valt het op dat de bovenkant van SAAF-meting ook ca. 80mm zou zijn verplaatst. Dit is niet realistisch aangezien de paal hier binnen de stalen hulpcasing is gemaakt (en de PVC-buis buiten de hulpcasing is aangebracht). Daarnaast zou op dit moment op een diepte van NAP -25m een horizontale verplaatsing van ca. 45mm zijn opgetreden. Dit is niet realistisch aangezien het paalpuntniveau op dit moment ca. NAP -18m bedroeg. Deze bevindingen zijn ook besproken met Inventec (leverancier van de SAAF-metingen) en de meest waarschijnlijke verklaring is dat dit wordt veroorzaakt door rotatie van de PVC-buizen in de grond. Doordat de PVC-buizen een forse scheefstand hebben (zie paragraaf 2.1) wordt dit nog extra versterkt, aangezien een kleine rotatie van de PVC-buizen hierdoor al leidt tot significante horizontale verplaatsingen. Voor een juiste interpretatie van de verplaatsingen dienen de verplaatsingen daarom te worden gecorrigeerd voor deze rotatie. Dit kan worden gedaan door de horizontale verplaatsing aan de bovenkant gelijk te stellen aan 0mm. Hieruit volgt dat de horizontale verplaatsing in de slappe kleilaag  $170 - 80 = \text{ca. } 90\text{mm}$  moet zijn geweest.

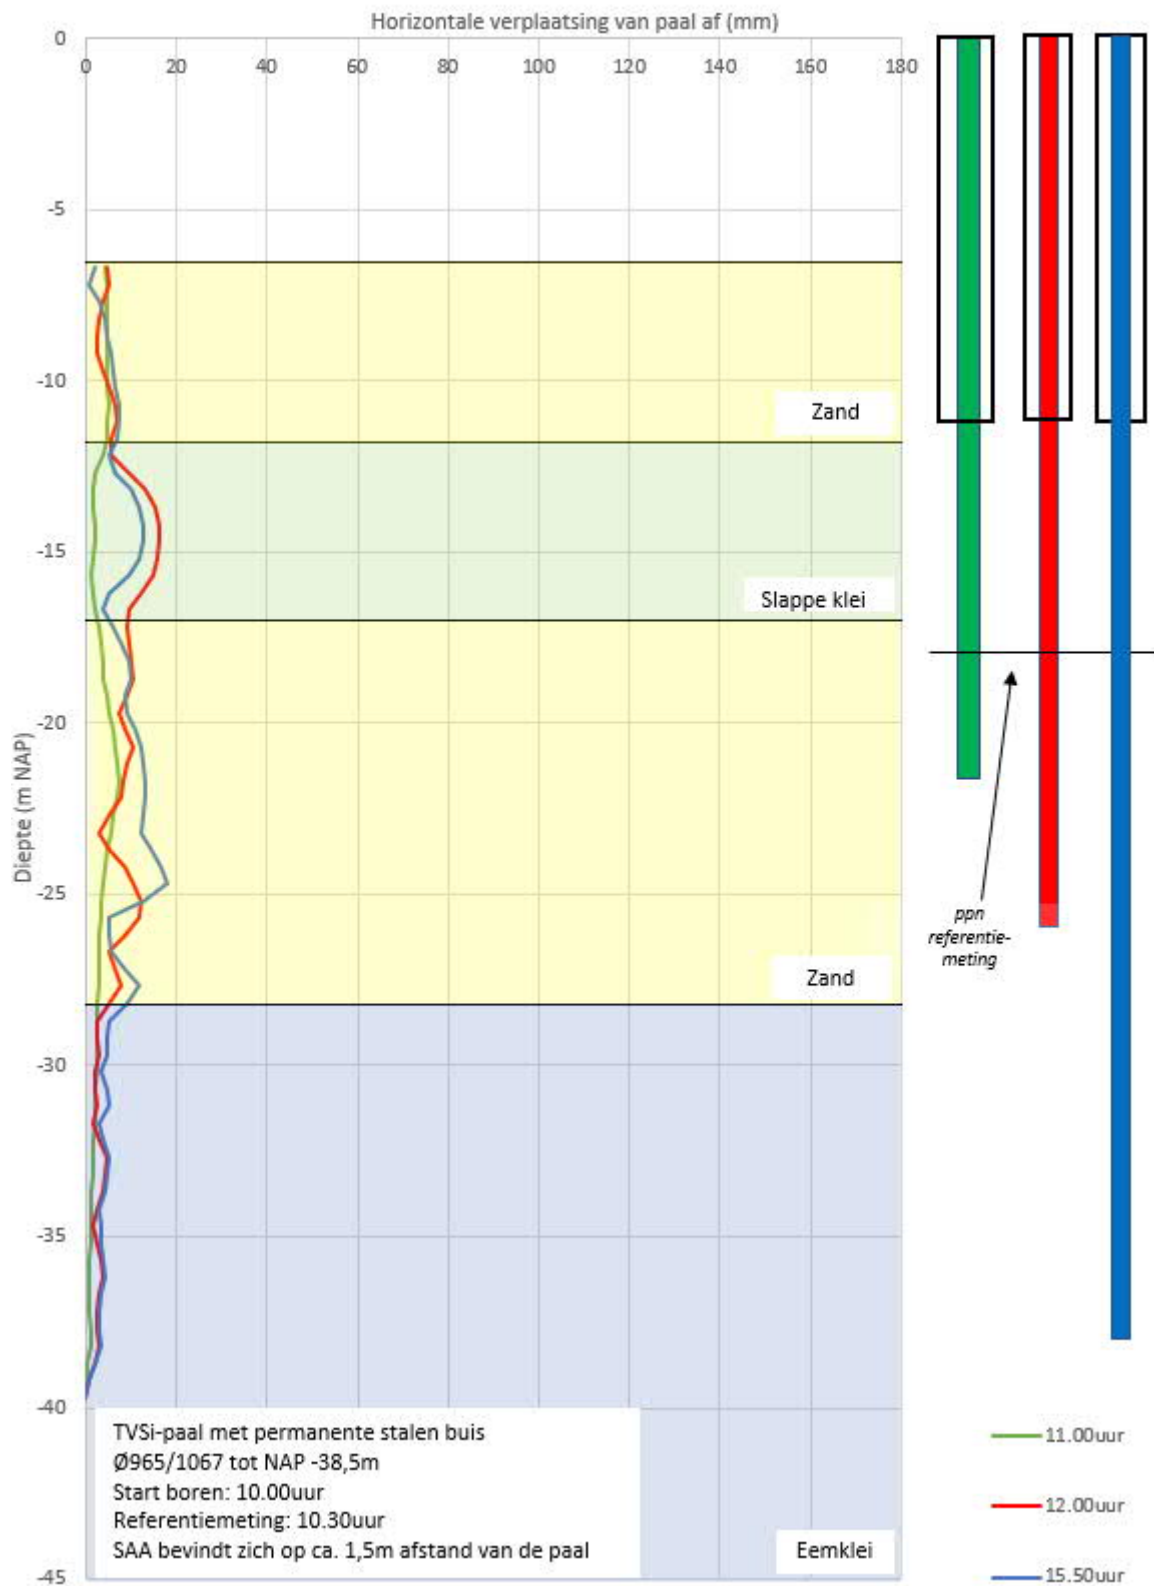
Figuur 9: Horizontale grondverplaatsing door boren TVSi-paal 095; referentiemeting 10.30uur

- Voor het bepalen van de verplaatsingen in de lagen onder de slappe klei zijn vanwege bovenstaande effecten in figuur 9 de horizontale verplaatsingen weergegeven uitgaande van een referentiemeting om 10.30uur (dit is de eerste meting nadat de paal dieper is gekomen dan de stalen hulpcasing). Uit deze figuur volgt dat in de zandlaag horizontale grondverplaatsingen zijn opgetreden van ca. 10mm en in de Eemklei van ca. 5mm.

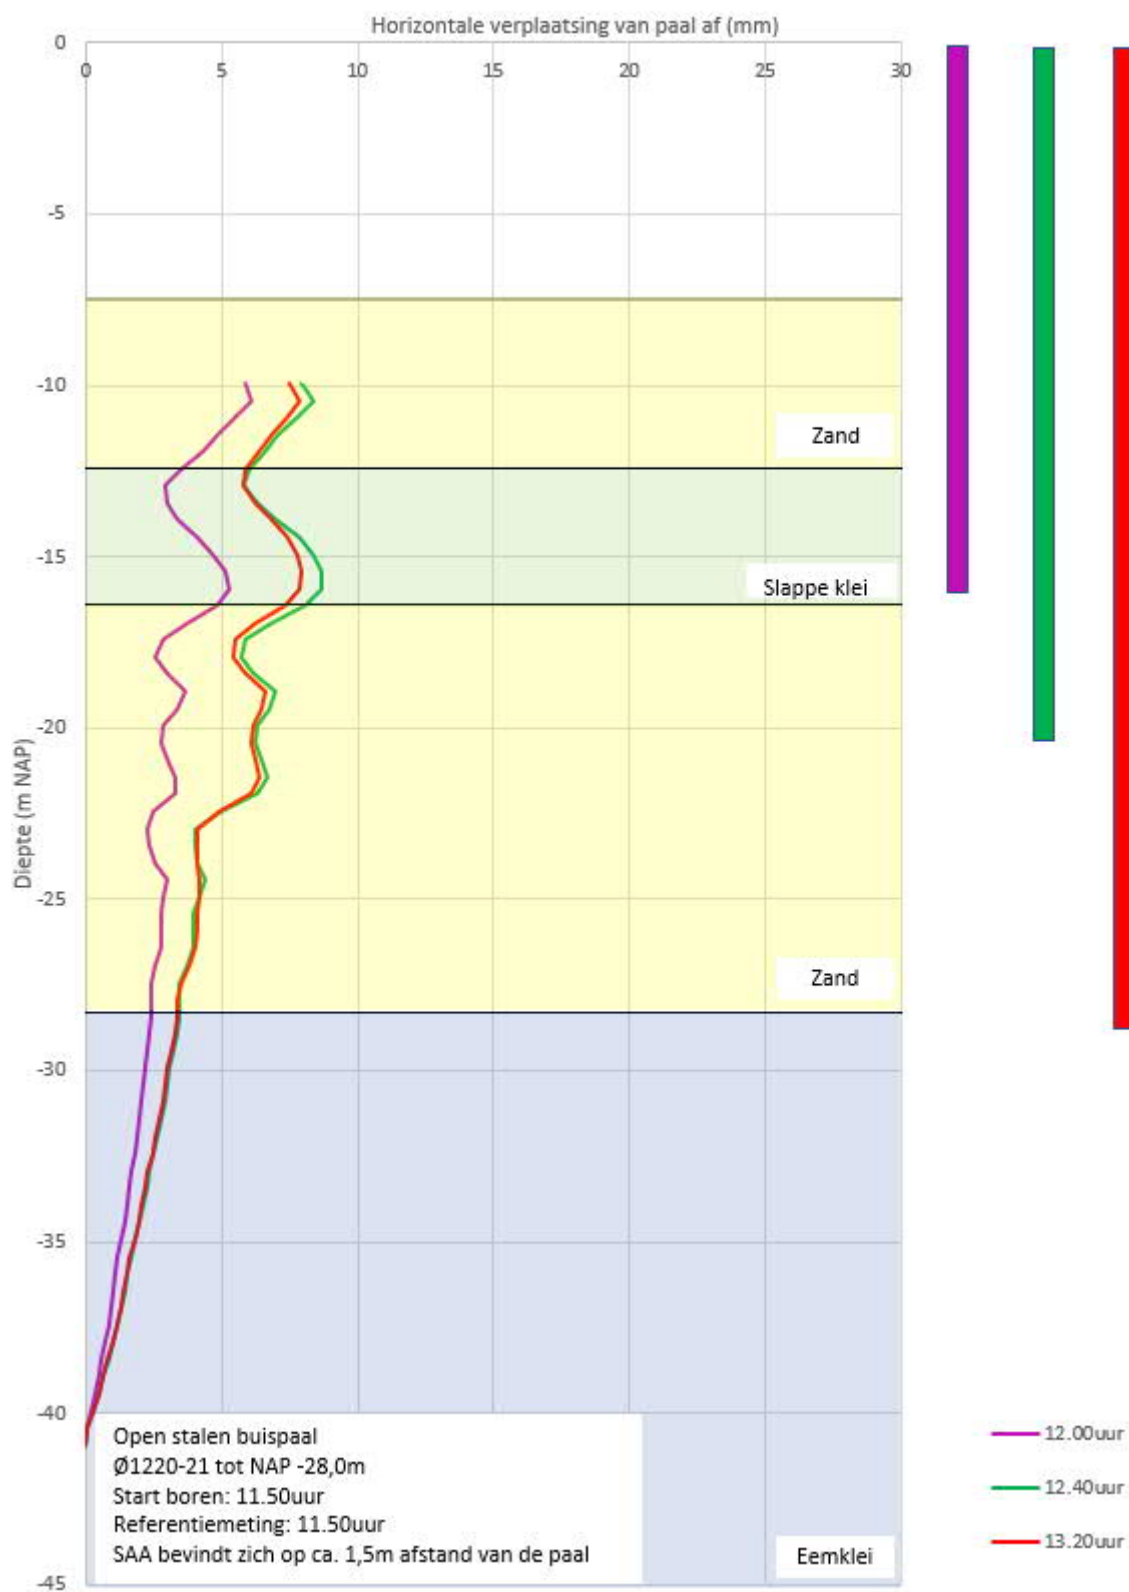
Figuur 11: Horizontale grondverplaatsing door boren OSB-02; referentiemeting 11.50uur

- Uit figuur 11 volgt dat op het moment dat de paal op een diepte van ca. NAP -16m is (dit is meting van 12.00uur) er een horizontale verplaatsing zou zijn opgetreden van ca. 5mm. Daarbij valt het op dat op een diepte van NAP -25m een horizontale verplaatsing van ca. 3mm zou zijn opgetreden. Dit is niet realistisch aangezien het paalpuntniveau op dit moment ca. NAP -16m bedroeg. Deze bevinding is ook besproken met Inventec (leverancier van de SAAF-metingen) en de meest waarschijnlijke verklaring is dat dit wordt veroorzaakt door rotatie van de PVC-buizen in de grond. Doordat de PVC-buizen een forse scheefstand hebben (zie paragraaf 2.1) wordt dit nog extra versterkt, aangezien een kleine rotatie van de PVC-buizen hierdoor al leidt tot significante horizontale verplaatsingen. Voor een juiste interpretatie van de verplaatsingen dienen de verplaatsingen daarom te worden gecorrigeerd voor deze rotatie. Dit kan worden gedaan door aan te nemen dat op een diepte van NAP -33,0m (4D onder het paalpuntniveau) geen horizontale grondverplaatsing is opgetreden. Hieruit volgt dat de horizontale grondverplaatsing ca. 0-5mm moet zijn geweest (zie ook figuur 12 waarin de horizontale grondverplaatsingen zijn weergegeven bij een referentiemeting van 12.00uur).

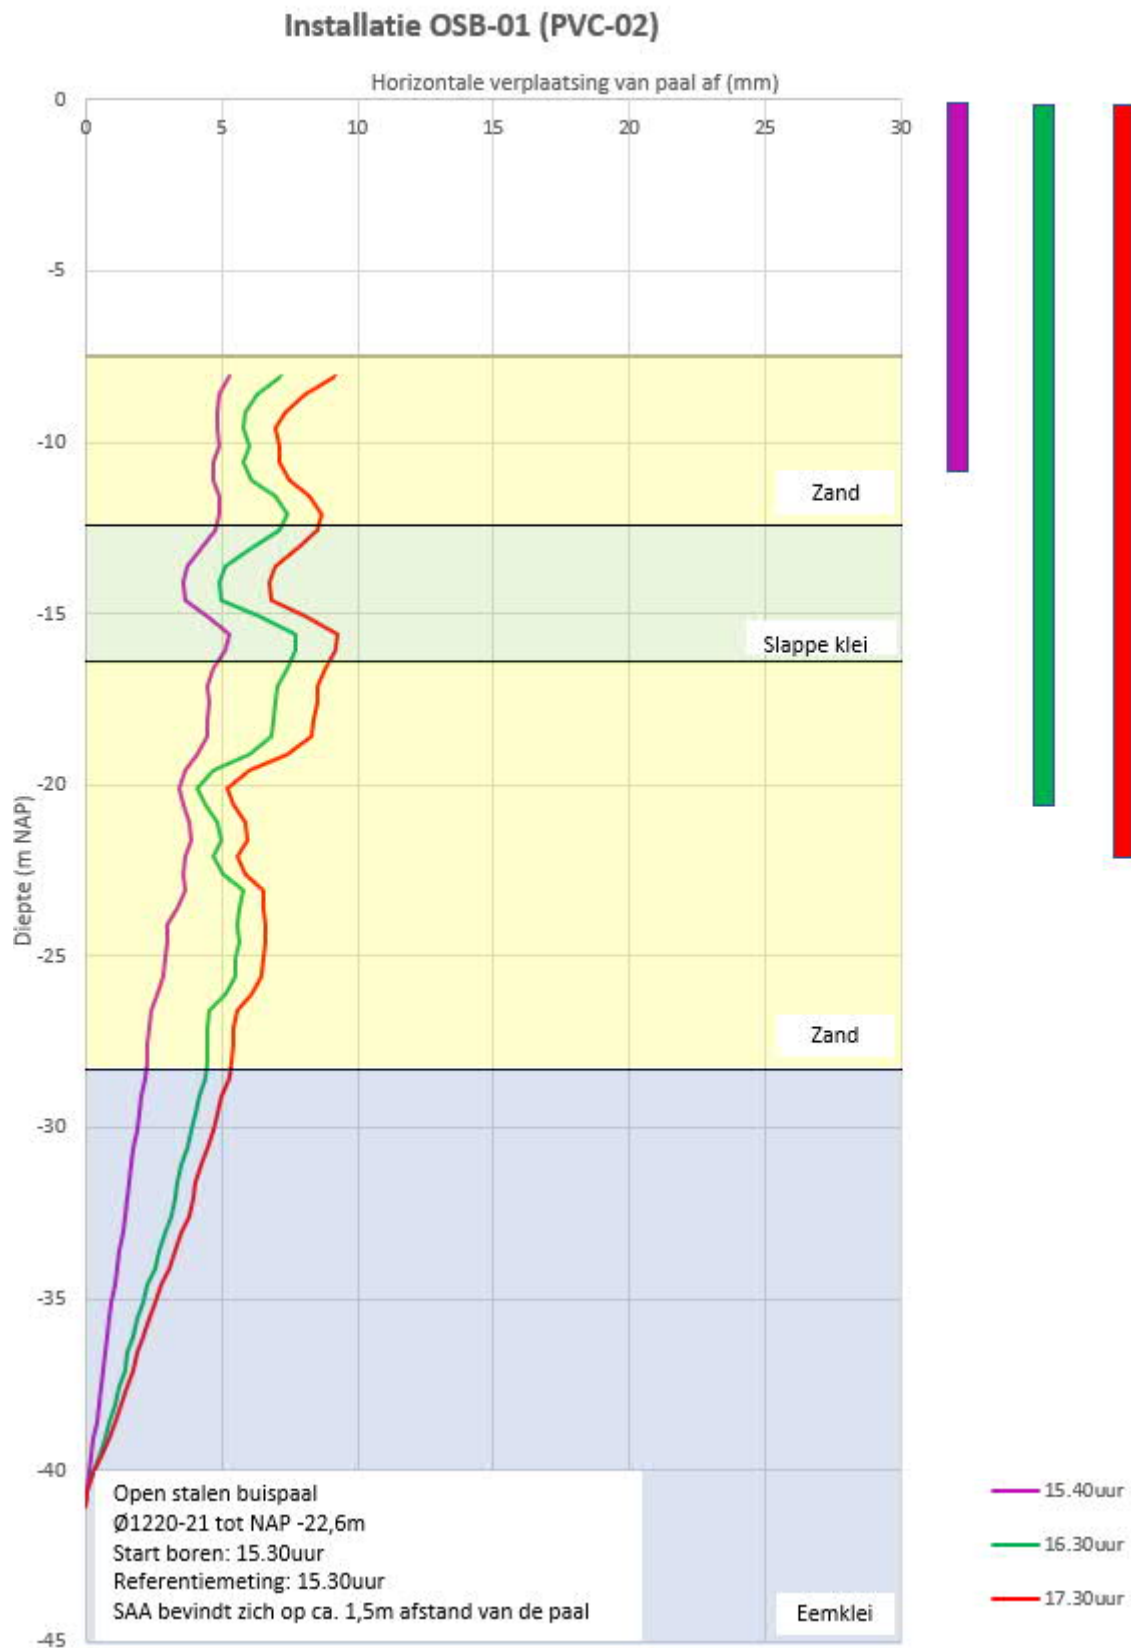
Figuur 14: Horizontale grondverplaatsing door boren OSB-01; referentiemeting 15.30uur

- Uit figuur 14 volgt dat op het moment dat de paal op een diepte van ca. NAP -11m is (dit is meting van 15.40uur) er een horizontale verplaatsing zou zijn opgetreden van ca. 5mm. Daarbij valt het op dat op een diepte van NAP -25m een horizontale verplaatsing van ca. 3mm zou zijn opgetreden. Dit is niet realistisch aangezien het paalpuntniveau op dit moment ca. NAP -11m bedroeg. Deze bevinding is ook besproken met Inventec (leverancier van de SAAF-metingen) en de meest waarschijnlijke verklaring is dat dit wordt veroorzaakt door rotatie van de PVC-buizen in de grond. Doordat de PVC-buizen een forse scheefstand hebben (zie paragraaf 2.1) wordt dit nog extra versterkt, aangezien een kleine rotatie van de PVC-buizen hierdoor al leidt tot significante horizontale verplaatsingen. Voor een juiste interpretatie van de verplaatsingen dienen de verplaatsingen daarom te worden gecorrigeerd voor deze rotatie. Dit kan worden gedaan door aan te nemen dat op een diepte van NAP -27,5m (4D onder het paalpuntniveau) geen horizontale grondverplaatsing is opgetreden. Hieruit volgt dat de horizontale grondverplaatsing ca. 0-5mm moet zijn geweest (zie ook figuur 15 waarin de horizontale grondverplaatsingen zijn weergegeven bij een referentiemeting van 15.40uur).

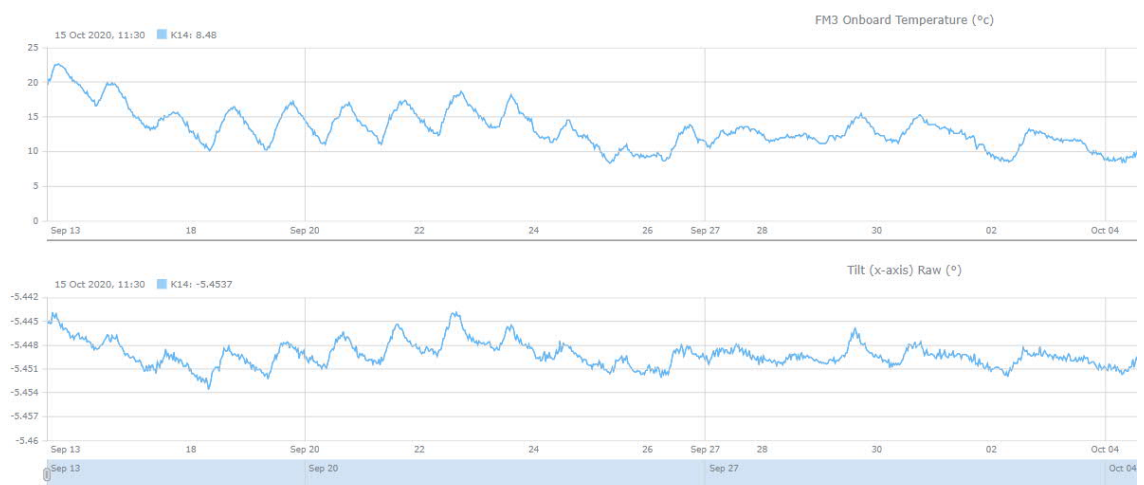
Figuur 16: Gemeten temperatuur en tilt bij K14 (periode 15 september tot 5 oktober)

De tiltmeters op de kaspanten van de kistdam reageren sterk op temperatuurswisselingen, zie figuur 16. Hierin is duidelijk te zien dat de gemeten tilt nagenoeg exact de fluctuatie van de temperatuur volgt.

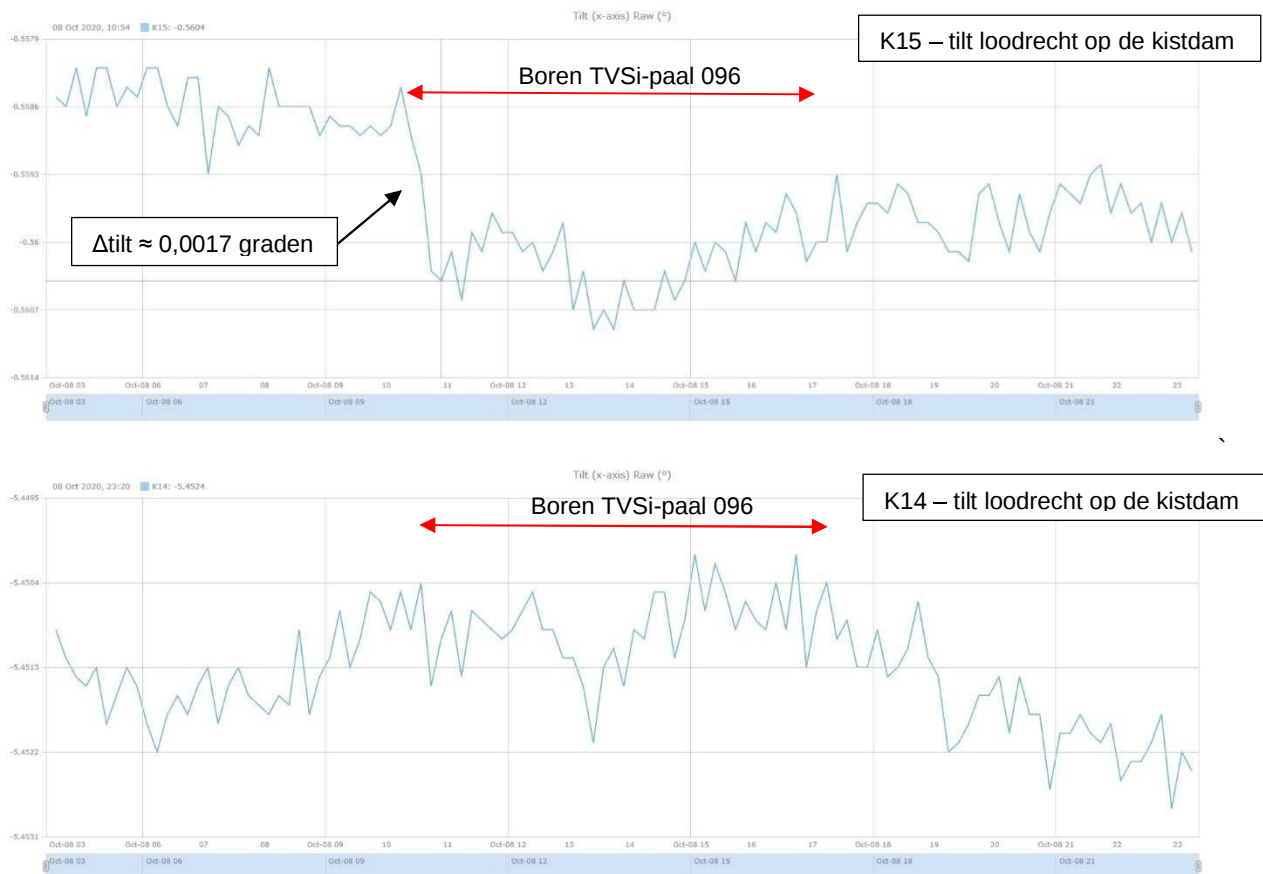
Figuur 22: Resultaten tiltmeters tgv paalinstallatie 096

- De tilt bij K15 neemt bij de start van het boren af en blijft daarna redelijk constant. De plotseling sprong in de tilt bedraagt  $0,5563 - 0,5586 = 0,0017$  graden. Met de omrekening die is beschreven in [2], komt dit overeen met een verwachte horizontale verplaatsing van ca.  $\sin(0,0017) \times 20500 = 0,6\text{mm}$  richting het IJ.
- Bij K14 is, buiten de dagelijkse fluctuatie, geen duidelijke verandering van de tilt waarneembaar.

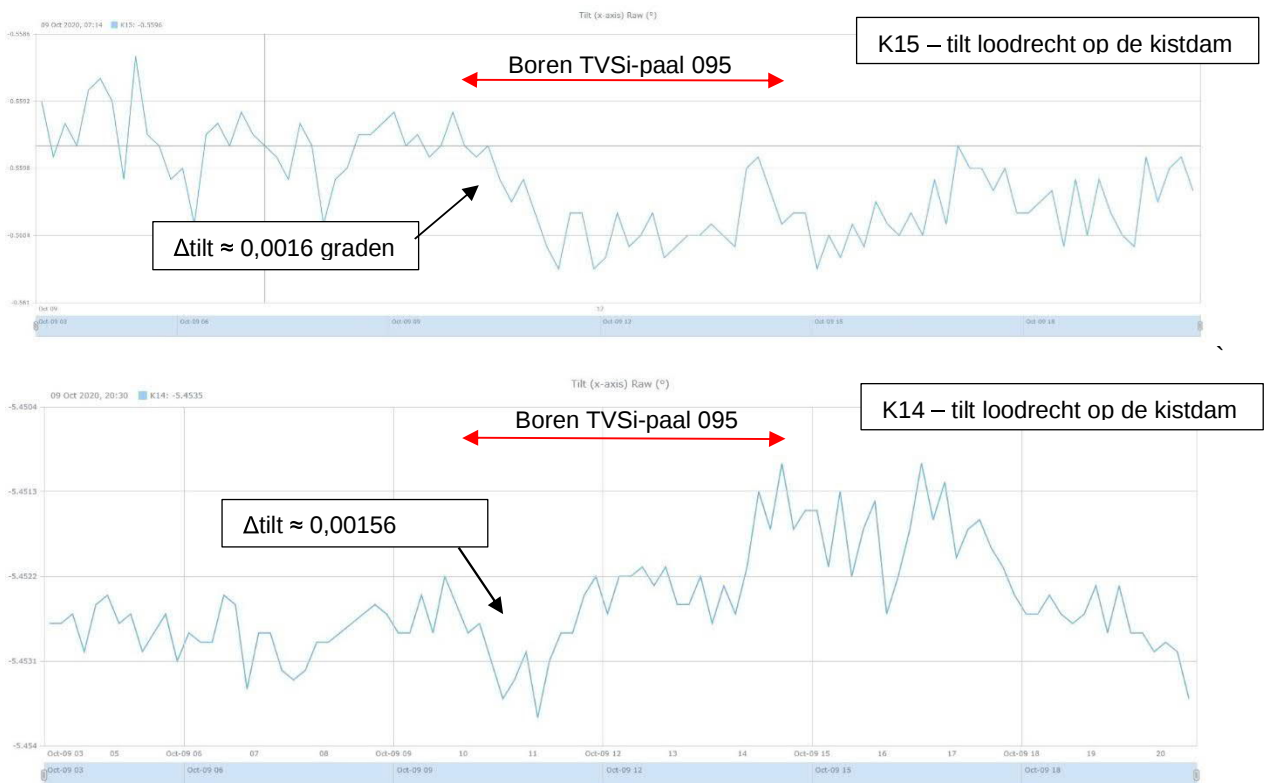
Figuur 24: Resultaten tiltmeters tgv paalinstallatie 095

- De tilt bij K15 neemt bij de start van het boren af en blijft daarna redelijk constant. De plotseling sprong in de tilt bedraagt  $0,5607 - 0,5593 = 0,0014$  graden. Met de omrekening die is beschreven in [2], komt dit overeen met een verwachte horizontale verplaatsing van ca.  $\sin(0,0014) \times 20500 = 0,5\text{mm}$  richting het IJ.
- Bij K14 is aan het begin van het boorproces een afname van de tilt waarneembaar, daarna loopt de tilt weer op. De afname van de tilt in het begin bedraagt  $5,4537 - 5,4522 = 0,0015$  graden, wat overeenkomt met een horizontale verplaatsing van ca.  $0,5\text{mm}$  richting het IJ. Het is onduidelijk of de toename van de tilt die daarna optreedt het gevolg is van de paalinstallatie, vermoedelijk is dit het gevolg van de dagelijkse fluctuatie.

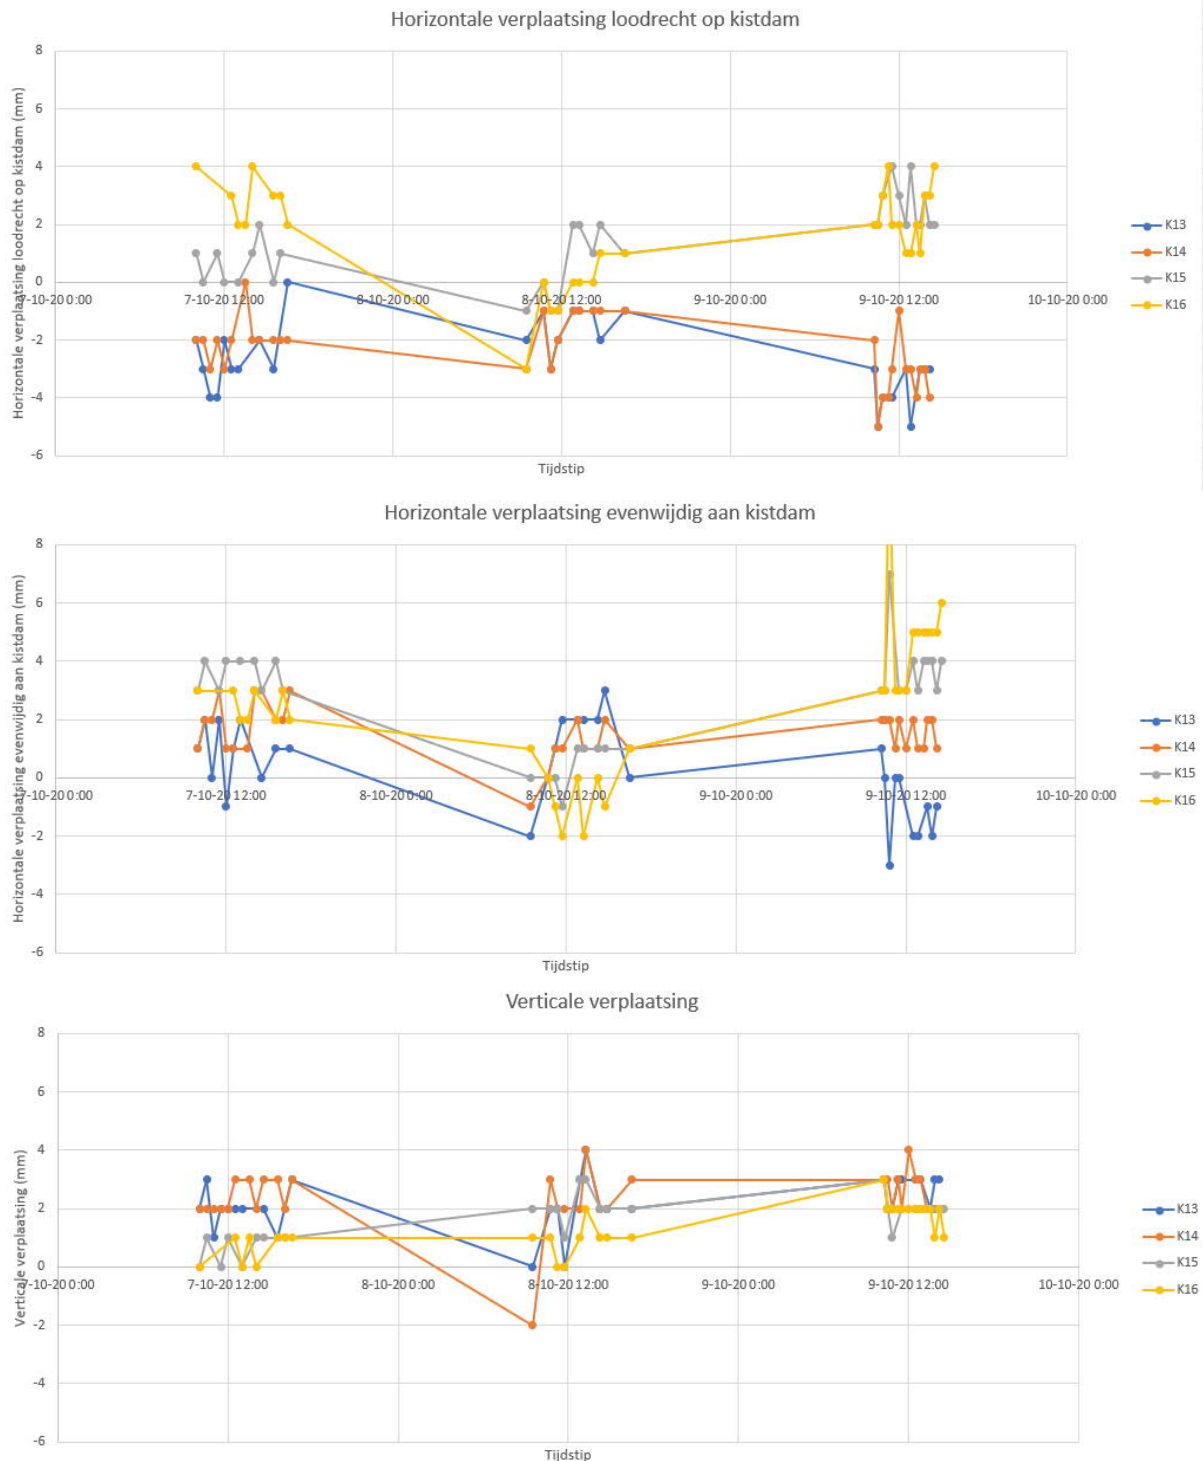
Figuur 25: Resultaten geodetische metingen over periode van 3 dagen

- De horizontale verplaatsing loodrecht op de kistdam bij K16 wijkt op 8 oktober significant af ten opzichte van de metingen op 7 oktober. De reden hiervoor is onbekend. Op 9 oktober lijken de gemeten verplaatsingen wel weer overeen te komen met de metingen van 7 oktober. Opgemerkt wordt dat de data van 8 oktober wel gewoon kan worden gebruikt voor het bepalen van de dagelijkse fluctuatie op 8 oktober.
- Een aantal meetpunten vertonen soms vreemde onverklaarbare sprongen. Voorbeelden zijn de horizontale verplaatsing evenwijdig aan de kistdam op 9 oktober 10.50uur (K13, K15 en K16) en de verticale verplaatsing op 8 oktober 9.30uur (K14).

- Horizontaal loodrecht op de kistdam: dagelijkse fluctuatie maximaal ca. 4mm
- Horizontaal evenwijdig aan de kistdam: dagelijkse fluctuatie maximaal ca. 4mm
- Verticaal: dagelijkse fluctuatie maximaal ca. 2mm

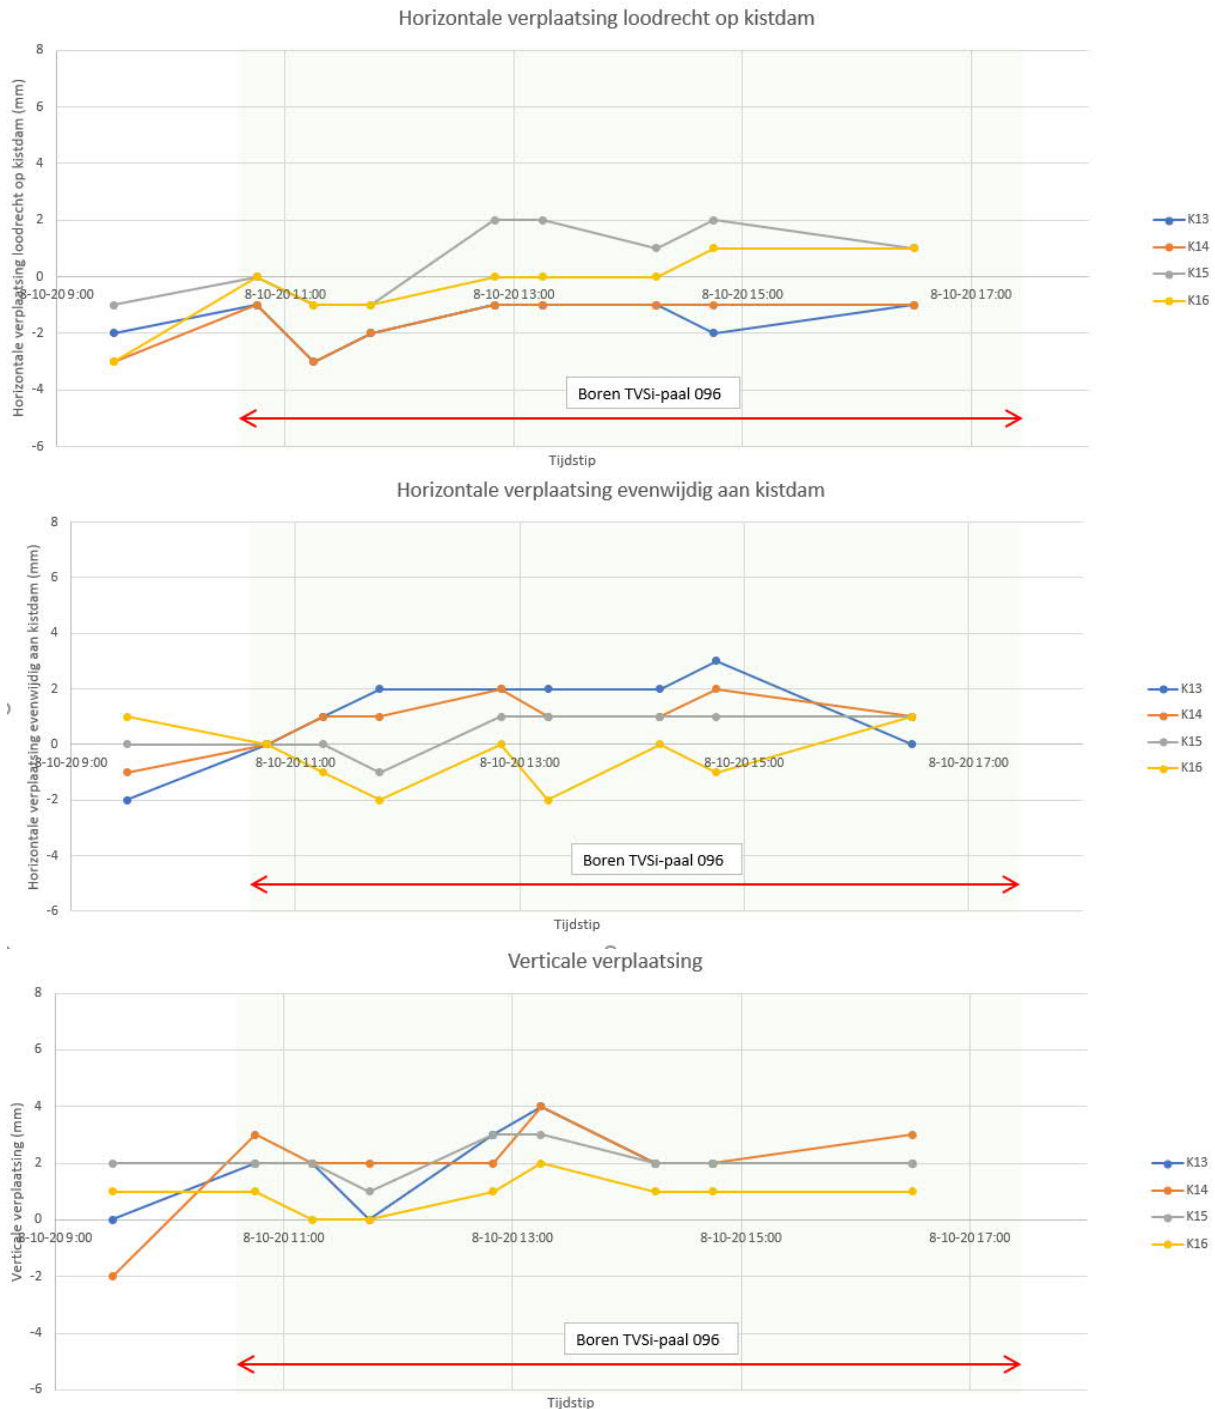
Figuur 26: Resultaten geodetische metingen tgv paalinstallatie 096

- Horizontaal loodrecht op de kistdam: K15 lijkt maximaal ca. 1mm te zijn toegenomen
- Horizontaal evenwijdig aan de kistdam: geen duidelijke invloed waarneembaar
- Verticaal: geen duidelijke invloed waarneembaar

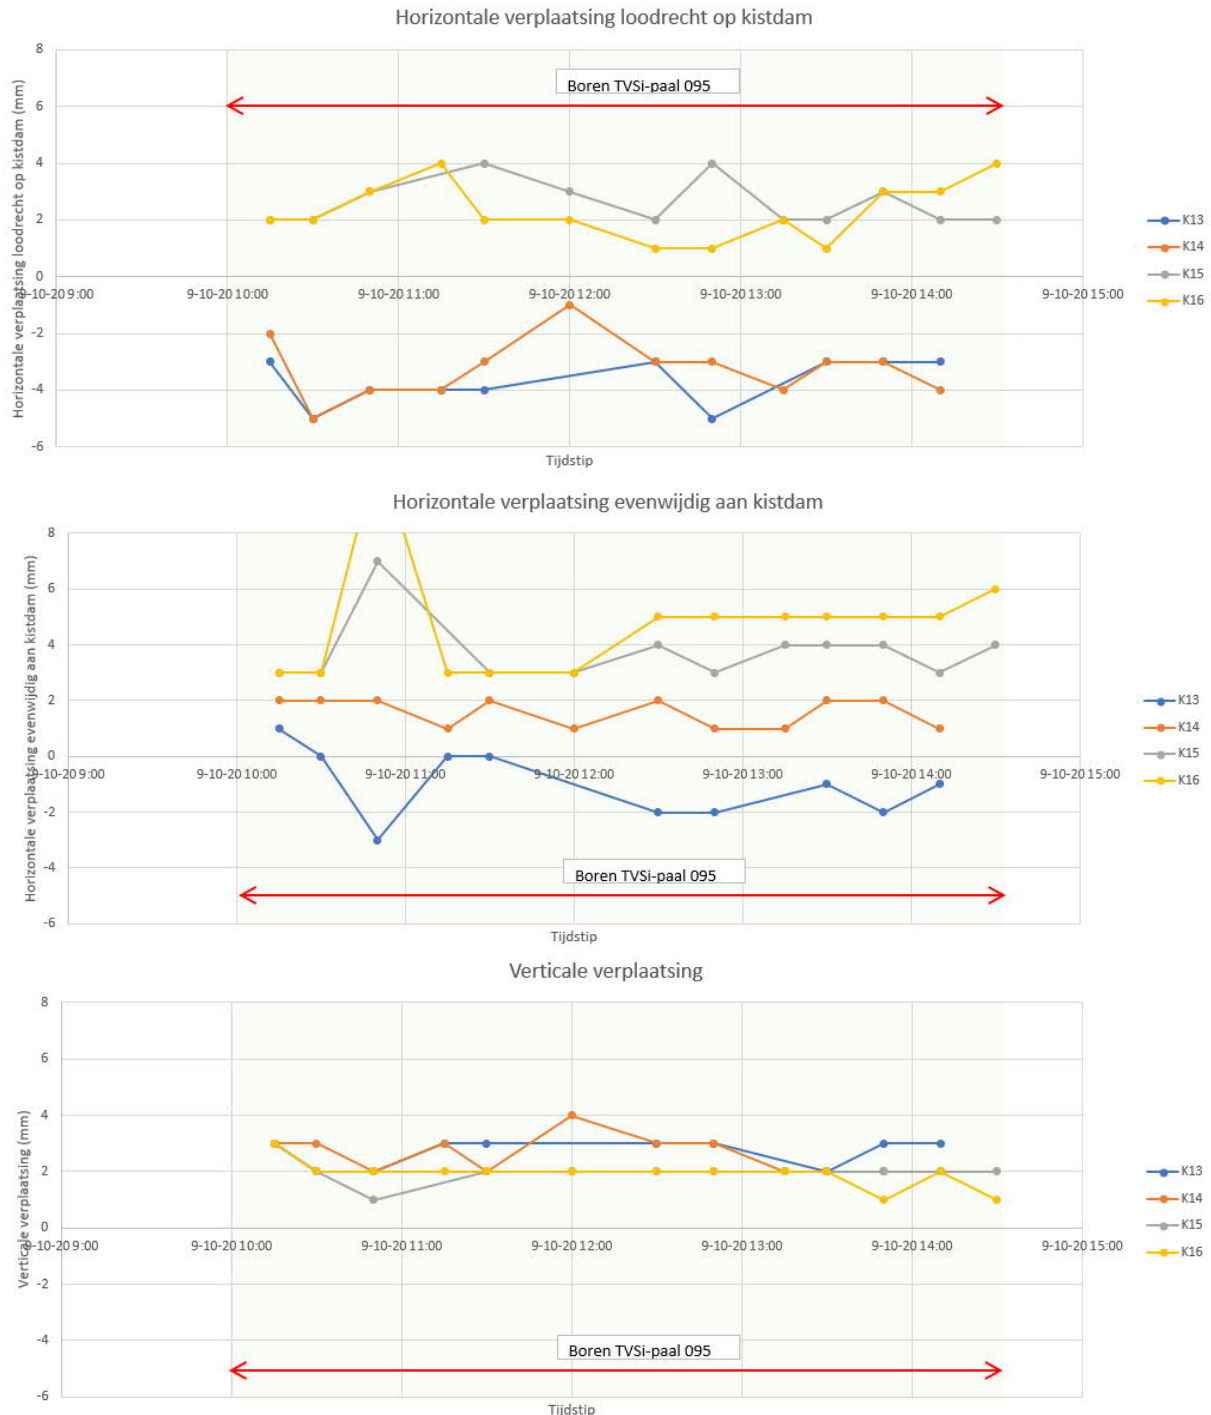
Figuur 27: Resultaten geodetische metingen tgv paalinstallatie 095

- Horizontaal loodrecht op de kistdam: geen duidelijke invloed waarneembaar
- Horizontaal evenwijdig aan de kistdam: geen duidelijke invloed waarneembaar
- Verticaal: geen duidelijke invloed waarneembaar

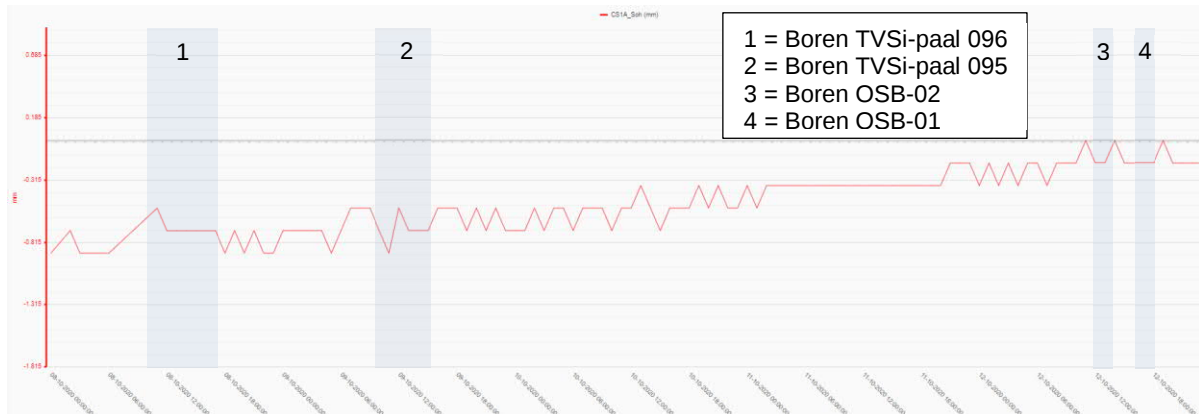
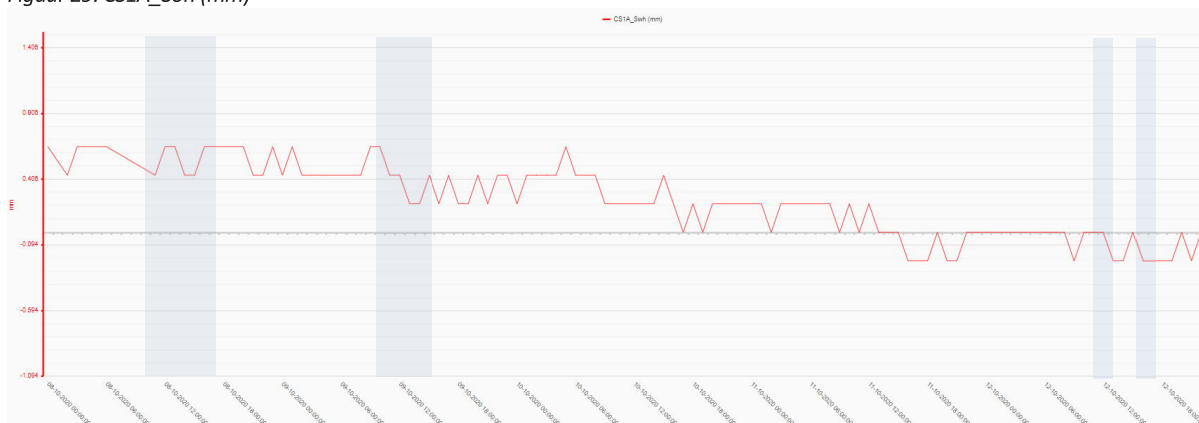
- Verticale verplaatsing: geen duidelijke invloed waarneembaar
- Bij de zinkvoeg (CS1A\_Swh en CS1A\_Soh) is gedurende de paalproef weliswaar een verticale verplaatsing gemeten van ca. 1mm, maar deze is niet gerelateerd aan de werkzaamheden aangezien deze voornamelijk in het weekend van 10 en 11 oktober is opgetreden toen er geen werkzaamheden plaatsvonden. Deze verplaatsing wordt vermoedelijk veroorzaakt door temperatuur. De dagelijkse fluctuatie van deze 2 meetpunten is ook duidelijk terug te zien indien een langere meetperiode wordt beschouwd.
