**Titel** : Integraal – Paalproef resultaten

**Project** : IJboulevard  
**Projectnummer** : Y16553

**Documentnummer** : 16553-1453  
**Versie** : 1.0  
**Status** : Definitief  
**Datum** : 11-11-2020

**Werkpakket** : WP-00217  
**Projectfase** : Definitief ontwerp  
**Opdrachtgever** : Gemeente Amsterdam

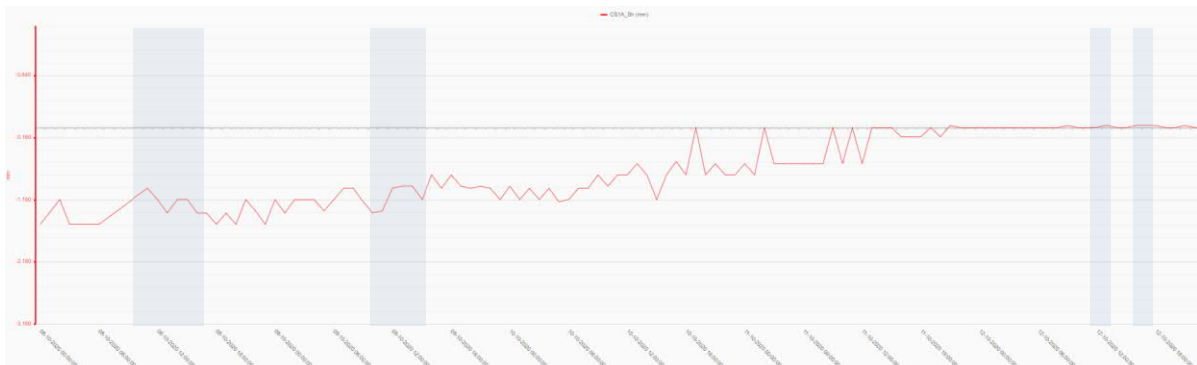
Figuur 34: CS1A\_Sh

- Horizontale verplaatsing loodrecht op tunnelas: geen duidelijke invloed waarneembaar
- Bij de zinkvoeg (CS1A\_Sh) is gedurende de paalproef weliswaar een horizontale verplaatsing gemeten van ca. 1mm, maar deze is niet gerelateerd aan de werkzaamheden aangezien deze voornamelijk in het weekend van 10 en 11 oktober is opgetreden toen er geen werkzaamheden plaatsvonden. Deze verplaatsing wordt vermoedelijk veroorzaakt door temperatuur. De dagelijkse fluctuatie van deze 2 meetpunten is ook duidelijk terug te zien indien een langere meetperiode wordt beschouwd.

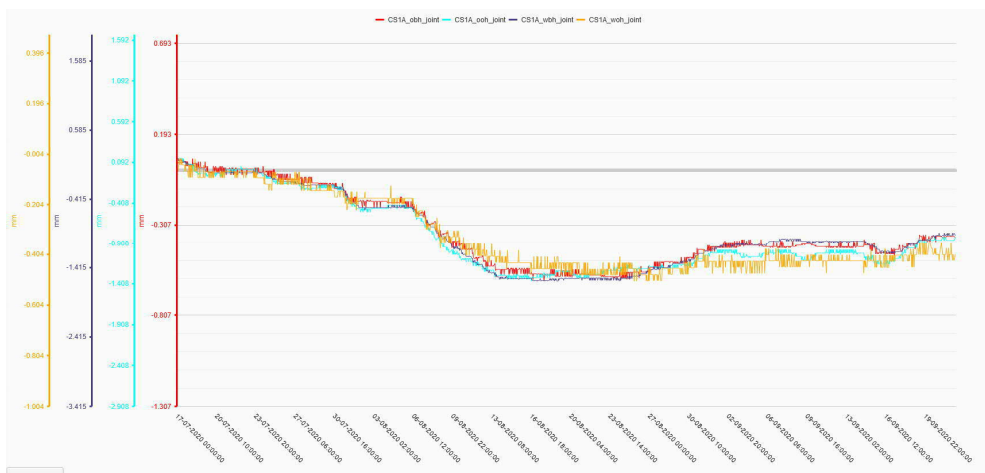
Figuur 4 horizontale voegverplaatsing op voegniveau zinkvoeg

De metingen over de zinkvoeg (metrostation CS naar moot 1) laten ter hoogte van de voegprofielen gedurende de gehele meetperiode een negatieve verplaatsing zien wat inhoudt dat de voeg wordt dichtgedrukt. Aan de oostzijde wordt de voeg in het dak minder dichtgedrukt dan de voeg in de vloer, aan de westzijde is het echter andersom (zie Figuur 4). Dit betekent dat op basis van de voegmeting de oostzijde van de tunnel naar beneden beweegt terwijl de westzijde omhoog beweegt. Dit gedrag is terug te zien in de berekende verplaatsing aan het einde van moot 1 (zie Figuur 5).

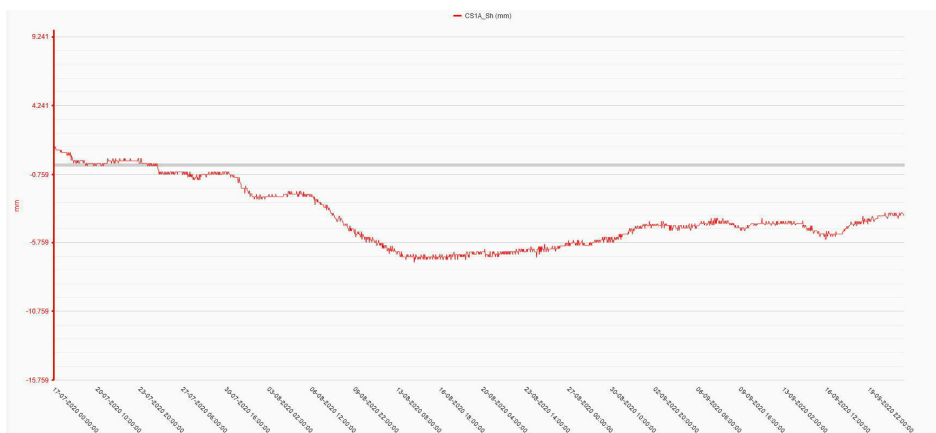
Figuur 9 berekende horizontale tunnelverplaatsing einde moot 1

De verschillen in de gemeten voegverplaatsing leiden daarbij tot een grote onzekerheid in de berekende horizontale verplaatsing (zie Figuur 9, negatieve verplaatsing betreft verplaatsing richting het westen) doordat de oostzijde een voor overhellende beweging laat zien en de westzijde een achter overhellende is de horizontale verplaatsing (afhankelijk van het verschil in rotaties) per definitie groot.

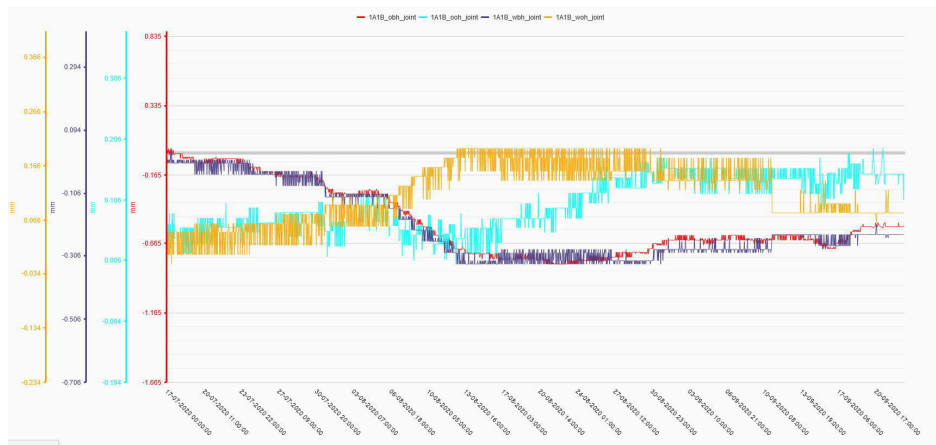
Figuur 10 horizontale voegverplaatsing op voegniveau mootvoeg

Analyse van de gemeten verplaatsingen over de eerste mootvoeg (1A/1B) laat een beeld zien van voegen in het dak die worden dichtgedrukt (zie Figuur 10) en aan de onderzijde licht verder open komen te staan, in dit geval laten beide zijden echter hetzelfde beeld van een achter overhellende rotatie. De resultaten van bij het voegprofiel aan de westzijde onder laat hierbij echter wel afwijkende waarden zien (tegengestelde verplaatsing). Analyse van de daadwerkelijk gemeten waarden (zie Figuur 11) laat zien dat meetpunt 1A1B west onder nagenoeg geen beweging ondergaat terwijl de overige meetpunten worden dichtgedrukt. Dit afwijkende meetresultaat en de daaruit volgende helling lijkt daarbij de verklaring voor de significante toename in berekende cumulatieve verplaatsing aan de westzijde bij het eind van moot 2 (zie Figuur 12).

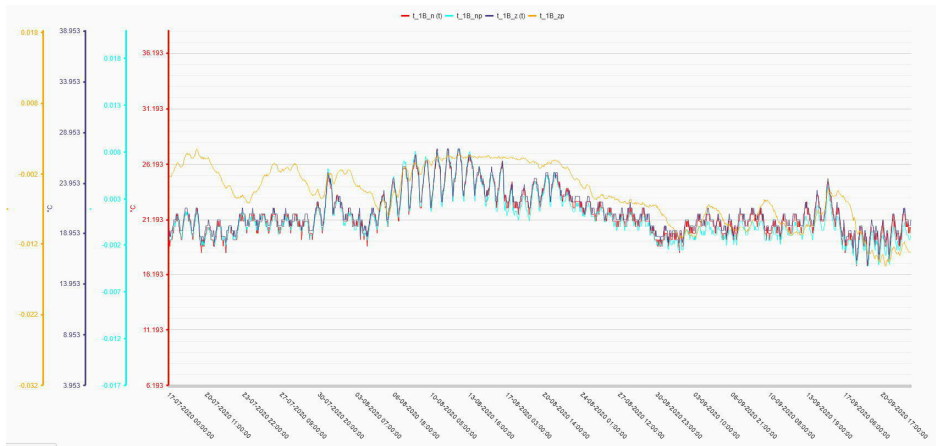
Figuur 13 hoek tiltmeters oostzijde moot 2

De achter overhellende rotatie aan de oostzijde wordt eveneens teruggevonden in de gemeten tilt aan de zuidzijde van moot 2, zie Figuur 13.. De tilt aan de noordzijde laat echter een grotendeel voor overhellende rotatie zien samen met een directe correlatie met de temperatuurschommeling,

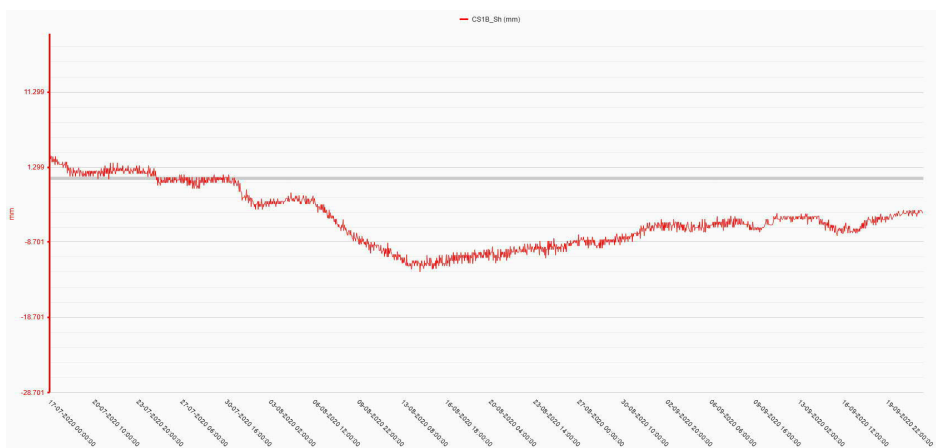
Figuur 14 berekende cumulatieve horizontale tunnelverplaatsing einde moot 2

Doordat het meetpunt aan de westzijde onder nagenoeg geen verplaatsing laat zien leidt dit tot wederom een groot verschil in berekende rotatie met als gevolg een toename van de cumulatieve horizontale verplaatsing, zie Figuur 14.
