Meetrapport nr. 2020104  
Plaats Zeist  
Straat / Locatie Molenweg  
Mast nr. DDD002069  
Opmerking AT\_0422011A

Prüf- und Messprotokoll

Messtag : 22.04.2020

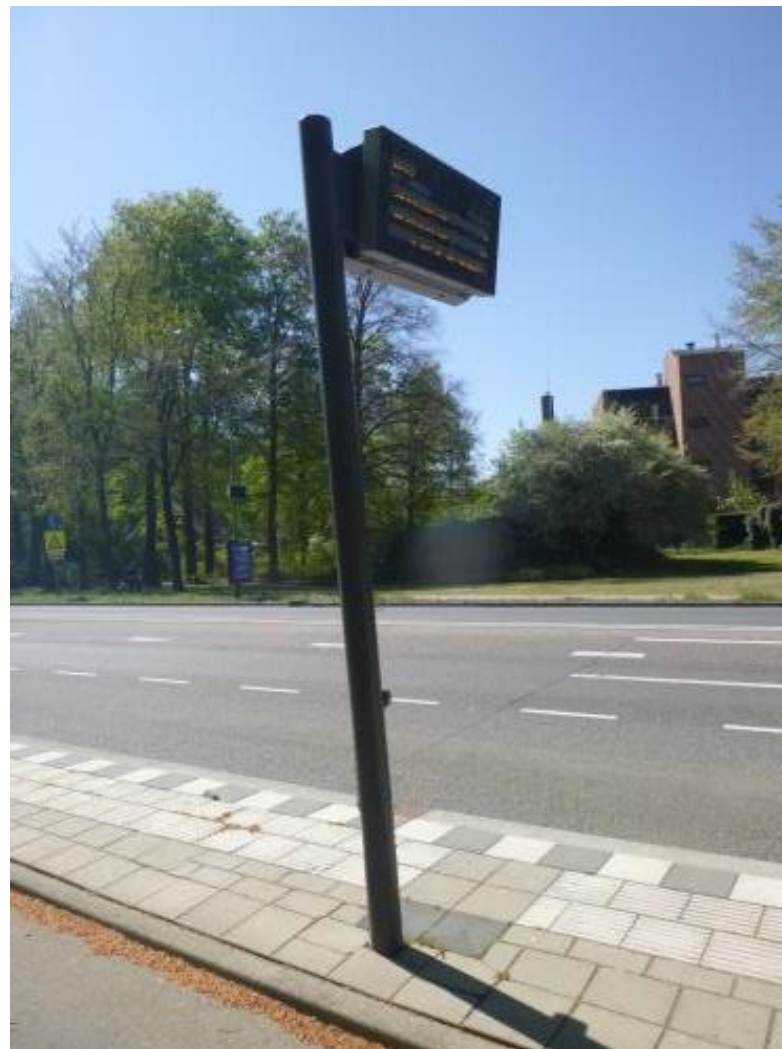
**Meetrapport nr.** 2020104  
**Plaats** Zeist  
**Straat / Locatie** Molenweg  
**Mast nr.** DDD002069  
**Opmerking** A43

Bemerkung : Vervorming bij de basis, zie foto A43-44
