Meetrapport nr. 2020104  
Plaats Amersfoort  
Straat / Locatie Buitenveldseweg  
Mast nr. DDD001233  
Opmerking RR\_0420001A

REI-LUX Prüfbericht RR\_0420001A.rxm

**Prüf- und Messprotokoll**  
Messtag : 20.04.2020  
Messbeginn : 09:17:47  
Messende : 09:18:04

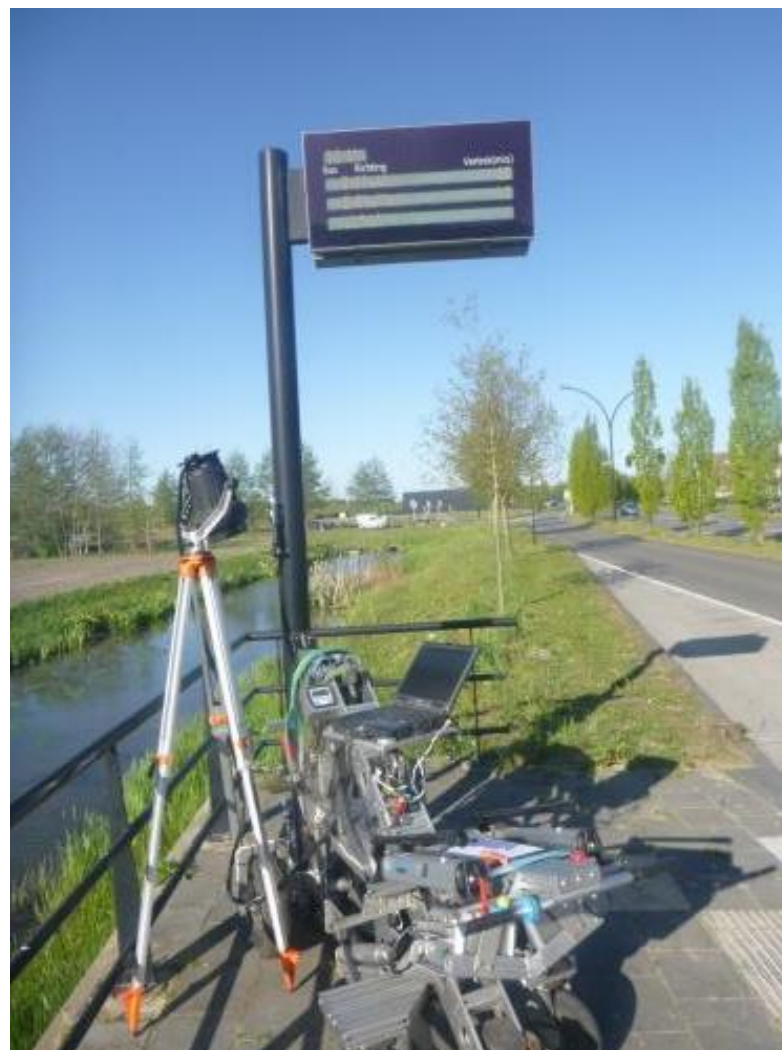
**Meetrapport nr.** 2020104  
**Plaats** Amersfoort  
**Straat / Locatie** Buitenveldseweg  
**Mast nr.** DDD001233  
**Opmerking** R1

**Mast / Objekt**  
Mast- / Objektzähler : 1  
Mast- / Objektname : DDD001233  
Mast- / Objekttyp : am3,5  
konisch : x  
verzinkt : x  
Lack :  
Manschette : 0  
Bemerkung : Zie foto R1 cil.

**Auslenkung** bei max Last  
Laserweg (L1) : 23.9 mm  
Laserweg (L2) : 18.0 mm  
Torsion zwischen L1 / L2 : 2.22 Grad

**Nettobiegung** bei max Last  
Laserweg zwischen L1 / L2 : 6.0 mm

**Auslenkung** bei max Last  
Laserweg (L1) : 16.5 mm  
Laserweg (L2) : 16.9 mm  
Torsion zwischen L1 / L2 : 4.80 Grad  
**Pulsbelastung**  
Amplitude : +/- 0.0 mm  
Ausschwingzeit : 0.0 sek  
Schwelle : 0.5 mm  
**Nettobiegung** bei max Last  
Laserweg zwischen L1 / L2 : 0.4 mm  
**Prüflast** (Windersatzlast)  
Statisch max : 3.0 kN  
Eingeleitete Prüflast : 0.0 kN  
**Mast / Objekt am Prüfende** ohne Last  
Laserweg (L1) : 16.2 mm  
Laserweg (L2) : 16.6 mm

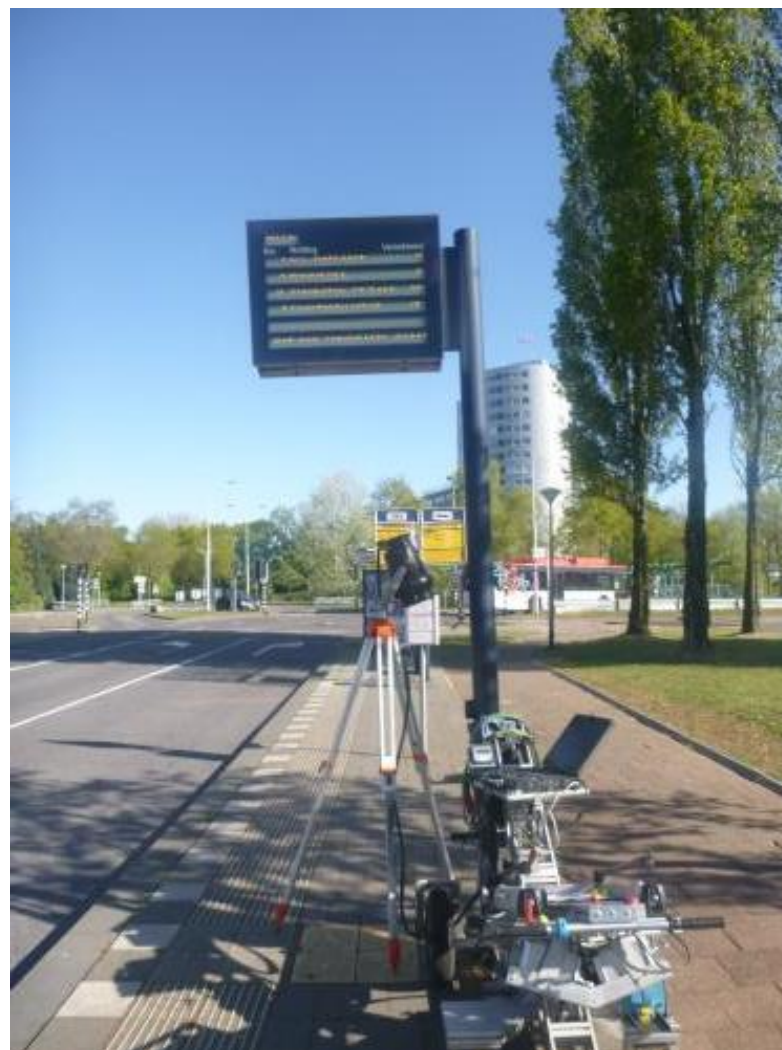
**Meetrapport nr.** 2020104  
**Plaats** Amersfoort  
**Straat / Locatie** Finse Mark  
**Mast nr.** DDD001258  
**Opmerking** R5

Mast- / Objektzähler : 5  
Mast- / Objektname : DDD001258  
Mast- / Objekttyp : am3,5  
konisch : x  
verzinkt : x  
Lack :  
Manschette : 0  
Bemerkung : Zie foto R5 cil.

Laserweg (L1) : 17.5 mm  
Laserweg (L2) : 16.8 mm  
Torsion zwischen L1 / L2 : 0.94 Grad

Laserweg zwischen L1 / L2 : 0.7 mm

**Auslenkung** bei max Last  
Laserweg (L1) : 19.7 mm  
Laserweg (L2) : 18.1 mm  
Torsion zwischen L1 / L2 : 0.74 Grad

**Nettobiegung** bei max Last  
Laserweg zwischen L1 / L2 : 1.7 mm

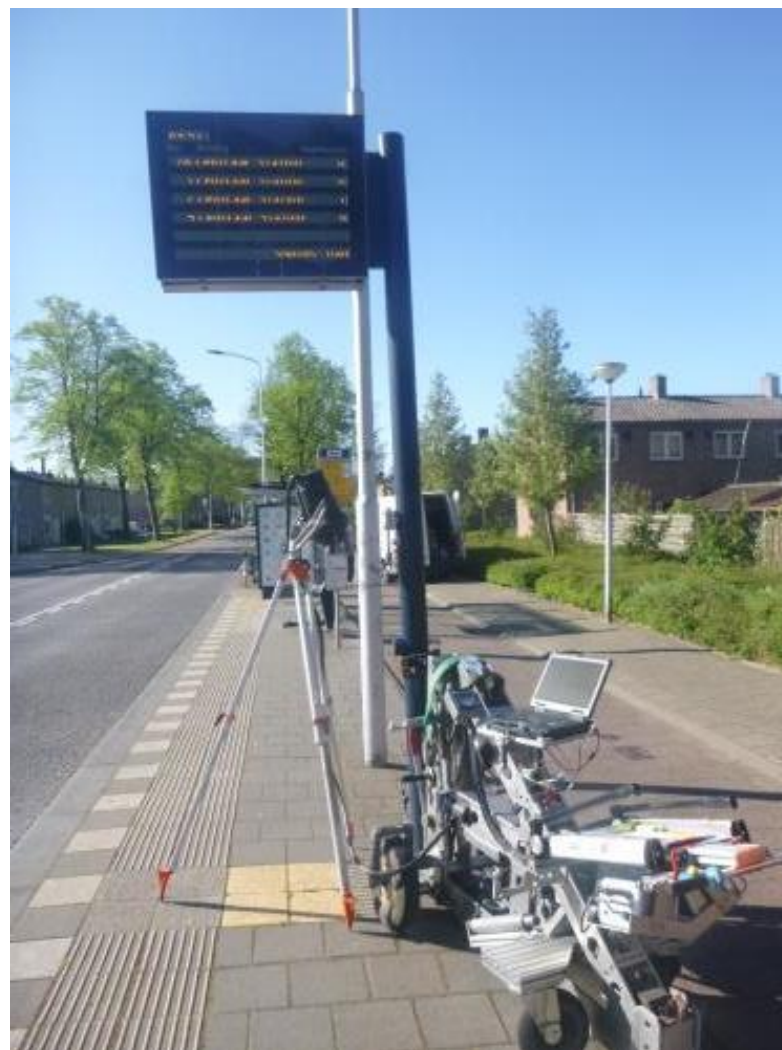
**Meetrapport nr.** 2020104  
**Plaats** Amersfoort  
**Straat / Locatie** Finse Mark  
**Mast nr.** DDD001259  
**Opmerking** R4

Mast- / Objektzähler : 4  
Mast- / Objektname : DDD001259  
Mast- / Objekttyp : am3,5  
konisch : x  
verzinkt : x  
Lack :  
Manschette : 0  
Bemerkung : Zie foto R4 cil.

Laserweg (L1) : 9.6 mm  
Laserweg (L2) : 8.9 mm  
Torsion zwischen L1 / L2 : 2.91 Grad

Laserweg zwischen L1 / L2 : 0.7 mm

**Auslenkung** bei max Last  
Laserweg (L1) : 11.3 mm  
Laserweg (L2) : 9.7 mm  
Torsion zwischen L1 / L2 : 4.23 Grad

**Nettobiegung** bei max Last  
Laserweg zwischen L1 / L2 : 1.6 mm

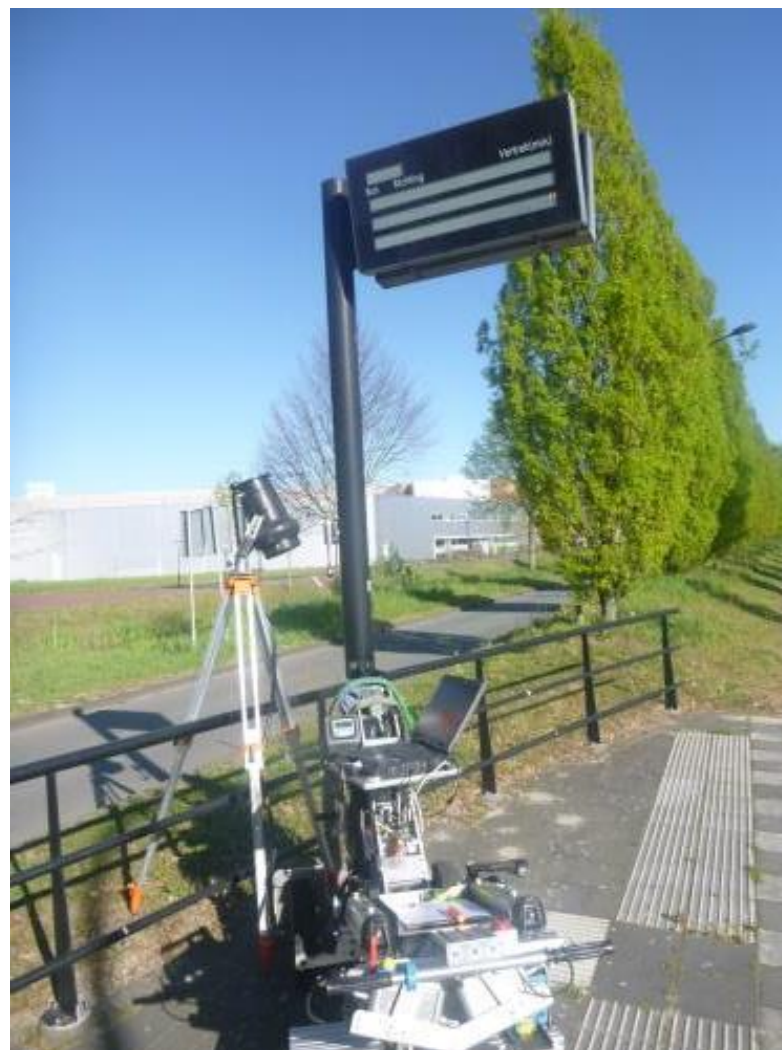
**Meetrapport nr.** 2020104  
**Plaats** Amersfoort  
**Straat / Locatie** Finse Mark  
**Mast nr.** DDD001273  
**Opmerking** R2

Mast- / Objektzähler : 2  
Mast- / Objektname : DDD001273  
Mast- / Objekttyp : am3,5  
konisch : x  
verzinkt : x  
Lack :  
Manschette : 0  
Bemerkung : Zie foto R2 cil.

Laserweg (L1) : 14.4 mm  
Laserweg (L2) : 9.7 mm  
Torsion zwischen L1 / L2 : 3.25 Grad

Laserweg zwischen L1 / L2 : 4.8 mm

**Auslenkung** bei max Last  
Laserweg (L1) : 13.0 mm  
Laserweg (L2) : 12.0 mm  
Torsion zwischen L1 / L2 : 2.26 Grad  
**Pulsbelastung**  
Amplitude : +/- 0.0 mm  
Ausschwingzeit : 0.0 sek  
Schwelle : 0.5 mm  
**Nettobiegung** bei max Last  
Laserweg zwischen L1 / L2 : 1.1 mm  
**Prüflast** (Windersatzlast)  
Statisch max : 3.0 kN  
Eingeleitete Prüflast : 0.0 kN  
**Mast / Objekt am Prüfende** ohne Last  
Laserweg (L1) : 10.4 mm  
Laserweg (L2) : 9.7 mm

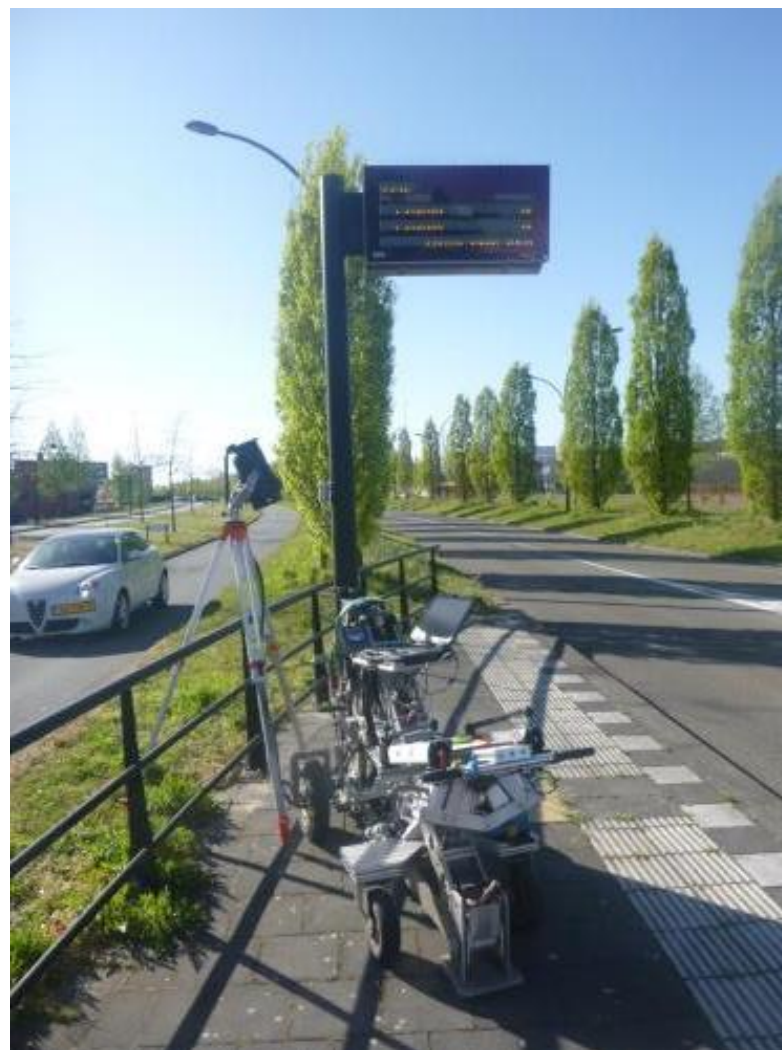
**Meetrapport nr.** 2020104  
**Plaats** Amersfoort  
**Straat / Locatie** Finse Mark  
**Mast nr.** DDD001274  
**Opmerking** R3

Mast- / Objektzähler : 3  
Mast- / Objektname : DDD001274  
Mast- / Objekttyp : am3,5  
konisch : x  
verzinkt : x  
Lack :  
Manschette : 0  
Bemerkung : Zie foto R3 cil.

Laserweg (L1) : 18.4 mm  
Laserweg (L2) : 12.0 mm  
Torsion zwischen L1 / L2 : 0.18 Grad

Laserweg zwischen L1 / L2 : 6.5 mm

Laserweg (L1) : 11.9 mm  
Laserweg (L2) : 12.0 mm  
Torsion zwischen L1 / L2 : 1.64 Grad

Laserweg zwischen L1 / L2 : 0.1 mm
